UNIVERSIDAD PERUANA LOS ANDES
FACULTAD DE INGENIERÍA
ESCUELA PROFESIONAL DE ARQUITECTURA

TESIS

**ESTILOS ARQUITECTÓNICOS EN LAS FACHADAS DE LAS
EDIFICACIONES - BARRIOS SANTA ROSA Y AYLAPAMPA, DISTRITO DE
SANTA ROSA DE OCOPA 2018.**

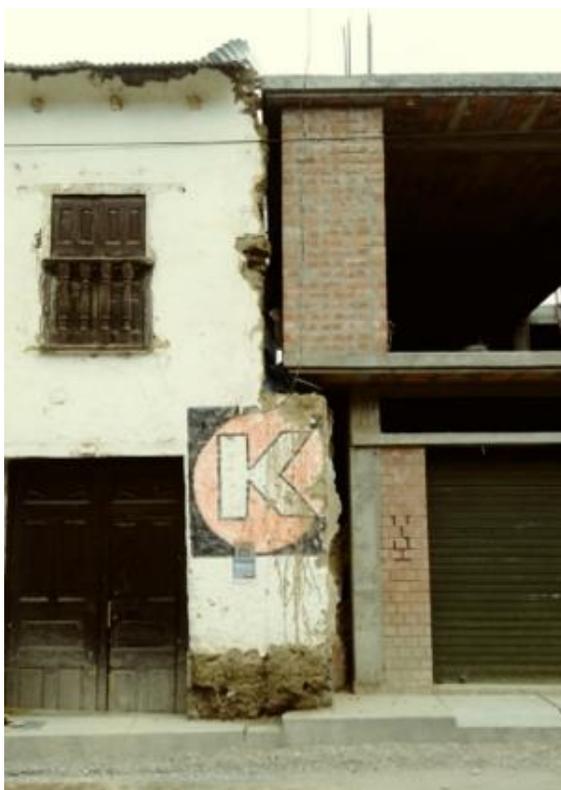
Figura 1

Imposición de una edificación nueva sobre una ya existente.

NOTA. Fotografía tomada en tramo de la calle Real, lado del barrio Aylapampa.

Podemos observar cómo es que las nuevas edificaciones de arquitectura “moderna” con sus materiales convencionales que la caracterizan como el ladrillo y el cemento, se imponen sin ningún tipo de respeto ni criterio arquitectónico sobre las edificaciones “tradicionales”; esta imagen refleja lo que pasa en el distrito y lo que pasa en todos los pueblos del Valle del Mantaro y porque no decirlo también de todo Perú y Latinoamérica; como mencionan autores tanto Arellano o Sihuay, la mentalidad del poblador de estos pueblos tradicionales se encuentra con estereotipos de carácter cultural y arquitectónico ajenos a su realidad inmediata, forzando así la implantación de productos arquitectónicos ajenos a su identidad.

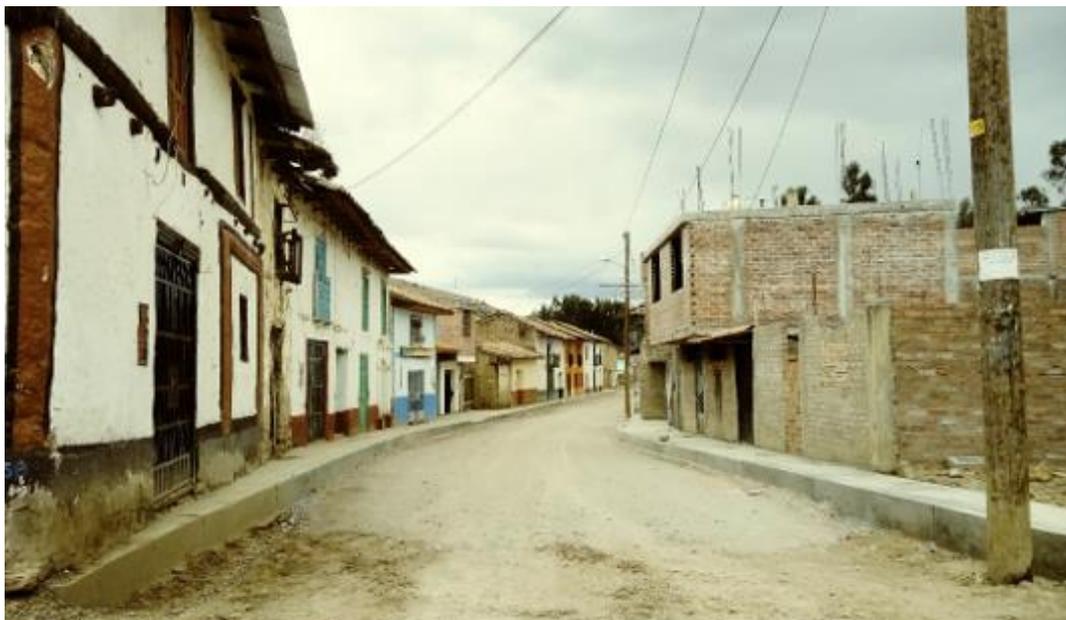
Figura 2:

Tramo de la Calle Real del distrito de Santa Rosa de Ocopa.

NOTA. Fotografía tomada en tramo de la calle Real, hacia el lado izquierdo pertenece al barrio Santa Rosa y al lado derecho al barrio Aylapampa.

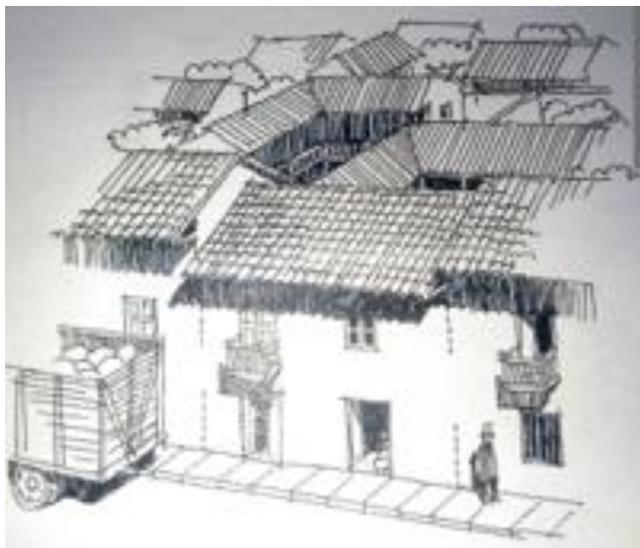
Figura 5

Fachada Tipo Compacto con Balcón

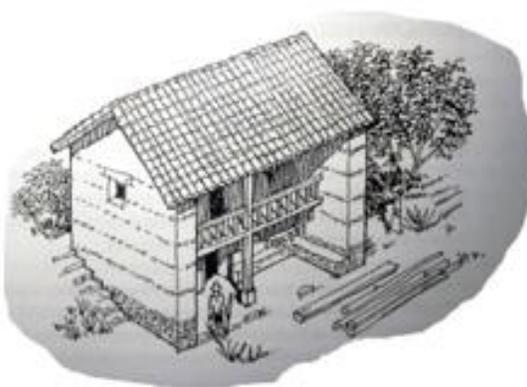
Figura 6

TIPO RETABLO: resultado de la combinación de la galería española y de la mashma o huairona quechua, en este tipo los muros laterales sobresalen, y limitan el corredor. Los muros son de tapial o adobe y techo de tejas. En caso de dos pisos presenta balcón corrido sostenido en medio por las mismas columnas.

Fachada Tipo Retablo

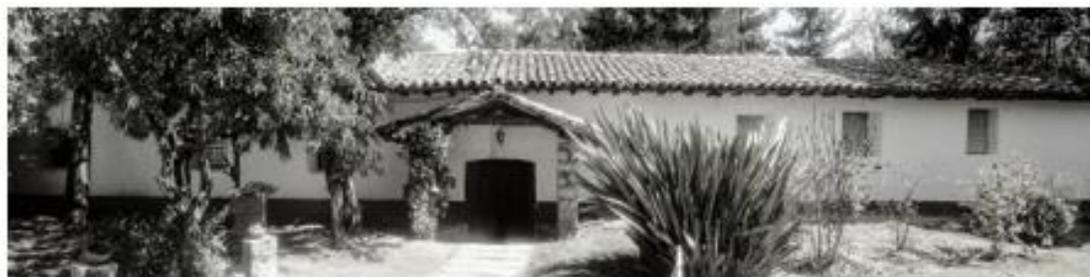
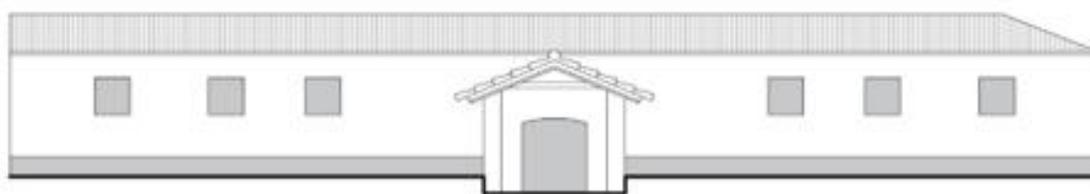
Figura 7

EL CLAUSTRO DE LA OBRERÍA: o claustro del padre fundador, constituye uno de los claustros que conforman el convento de Santa Rosa de Ocopa, siendo este el más antiguo en hacerse en 1725 por Fray Francisco Jiménez de San José, para Burga (2018) considera a este claustro como el mejor ejemplo de Arquitectura Vernácula en el Perú, donde se puede encontrar en su interior arcos solo en los ingresos, gruesas columnas, vanos rectangulares, vigas de madera (eucalipto), gruesos muros, techo de tejas asentadas sobre correas y cañas; a esto cabe agregar que los vanos son de dimensiones mínimas; en el caso de los accesos son rectangulares y para el caso de las ventanas son más cuadradas.

Fachada del claustro de la Obrería, Convento de Ocopa

NOTA: Fotografía tomada y digitalización de la fachada este del claustro de la Obrería.

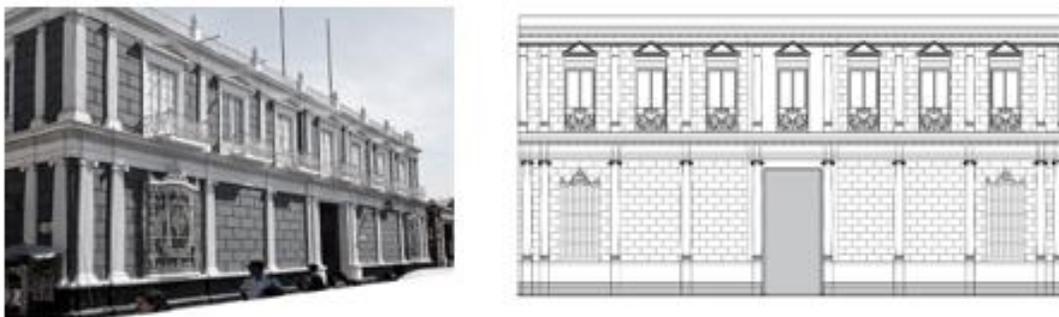
Figura 8

- b. ARQUITECTURA REPUBLICANA:** (Velarde, 1966), señala que a este estilo se le acuña el estilo del neoclásico italiano y francés dentro de un contexto mundial del romanticismo arquitectónico; este estilo sale como respuesta de la independencia del Perú, tomando al estilo colonial como una viva imagen de una época de dependencia de España; en los materiales resalta el uso de manera muy profesional y maestra del adobe y la quincha; así también los detalles ornamentales con finos y perfilados motivos grecorromanos, como un buen ejemplo en el Perú de este estilo menciona al Palacio Iturregui, Trujillo.

Fachada del Palacio Iturregui.

NOTA: Elevación digitalizada por los investigadores a partir de imagen reproducida de Google.

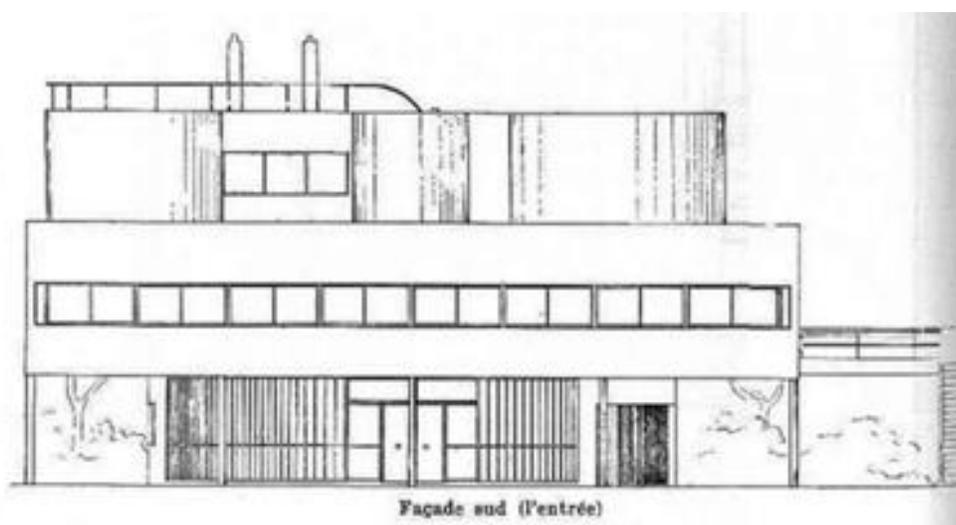
Figura 9

Fachada Sur, Villa Savoye

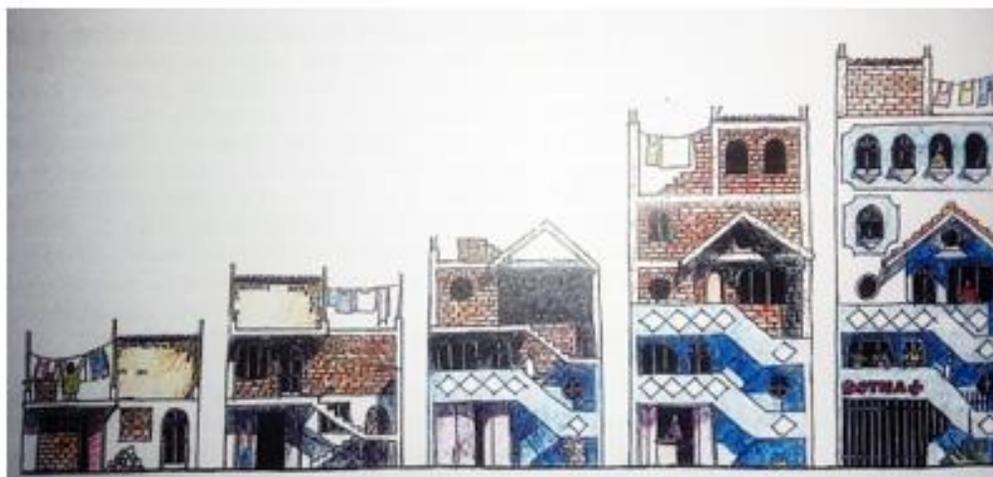
Figura 10

Evolución de la Vivienda Unifamiliar

NOTA: Fachada de estilo chicha en la que denotan características de este estilo, Copyright Burga (2018).

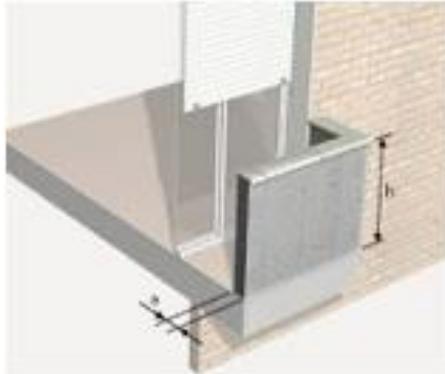
Antepecho: Muro de poca altura, formado por la elevación de los muros exteriores de un edificio que sobresale por encima de la cubierta. También llamado parapeto, pretil.

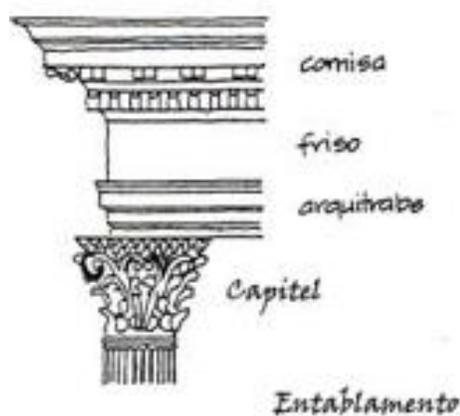
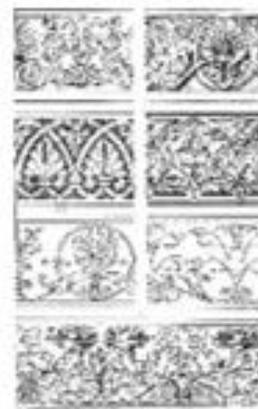
Friso: Parte central del entablamento, que puede ser lisa o estar decorada con bajorrelieves. puede estar dividido como en el caso del estilo dórico o ser liso para recibir decoración escultórica o pictórica. En el caso de la pintura mural se aplica a la franja decorada en la parte superior de los muros.

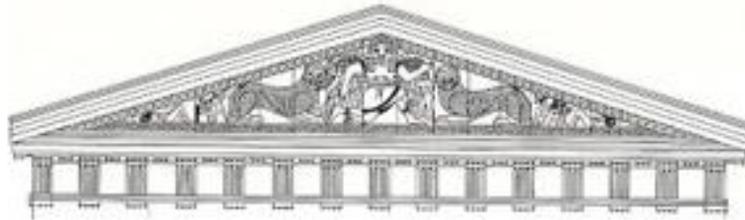
Frontón: Remate triangular o curva mixtilínea de una fachada que reposa sobre la cornisa, a menudo suele estar decorado con esculturas o pinturas.

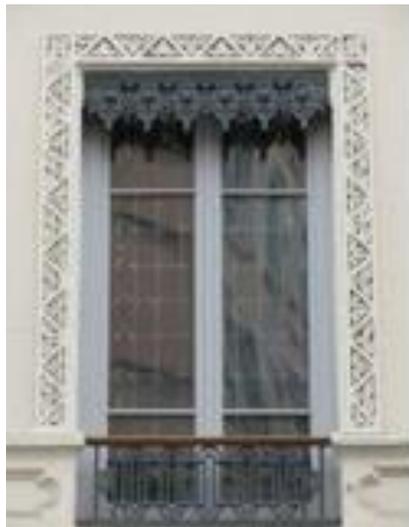
Lambrequín: Se llaman de “lambrequines” o mixtilíneos a los que tienen perfiles colgantes estalactíticos, derivados del arco y de la bóveda de mocárabes, que en su fórmula inicial de época almorávide

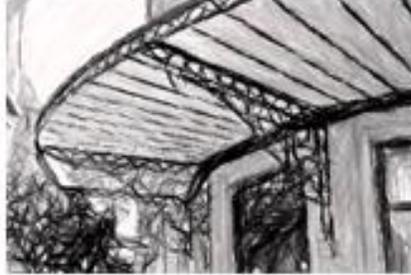
Marquesina: Estructura de cubierta que se proyecta desde un muro o pared que permite cubrir un área determinada guardándola del sol o de la lluvia.

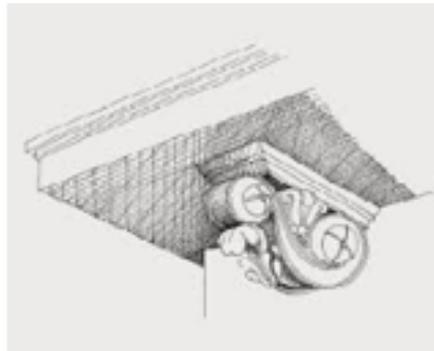
Ménsula: Elemento saliente del plomo del muro, generalmente en forma de voluta u hoja de acanto, colocadas a ambos lados de un vano para sostener una cornisa o el entablamento. También llamada apoyo en voladizo, ancón, consola.

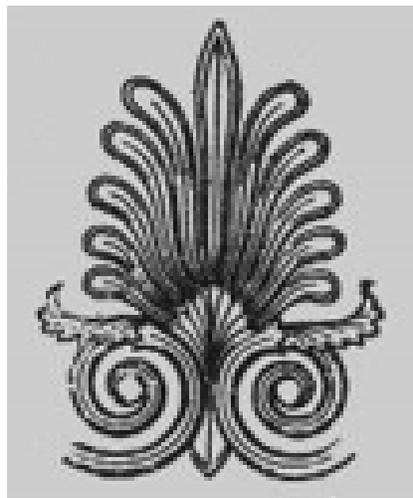
Palmeta: Ornamento en forma de hoja de palmera estilizada reunidas en un haz que se abren mediante un anillo.
