UNIVERSIDAD PERUANA LOS ANDES
FACULTAD DE INGENIERÍA
ESCUELA PROFESIONAL DE INGENIERÍA CIVIL

TRABAJO DE SUFICIENCIA PROFESIONAL

“MEJORAMIENTO DEL SERVICIO EDUCATIVO DE NIVEL SECUNDARIO EN LA INSTITUCIÓN EDUCATIVA SAN RAMÓN EN EL CENTRO POBLADO DE SAN RAMÓN, DISTRITO DE PANGOA, PROVINCIA DE SATIPO, REGIÓN – JUNÍN”

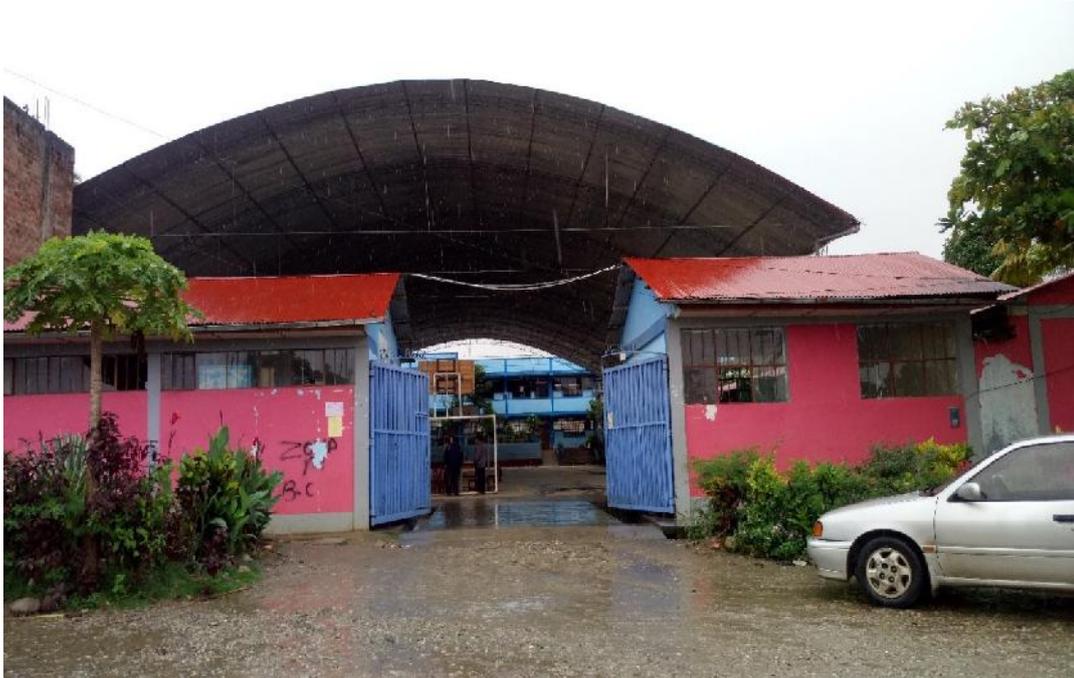
Figura 1. Ingreso principal hacia la institución educativa, se observa las coberturas de calamina y las paredes con pintas haciendo notable la necesidad de la construcción de un cerco.

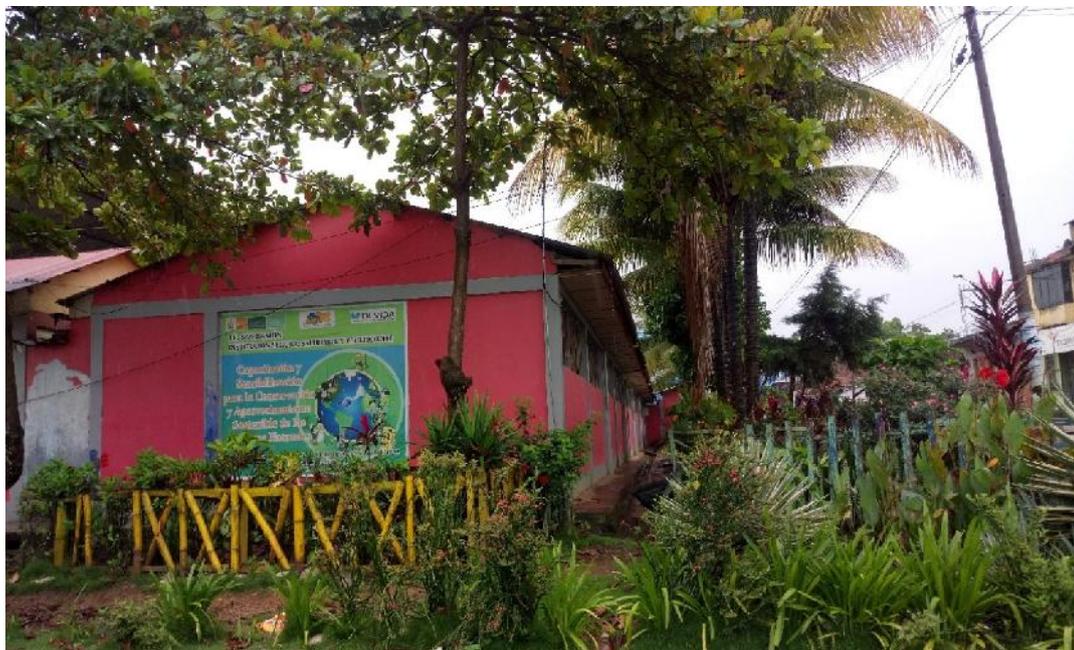
Figura 2. Vistas de la institución educativa, así como las áreas verdes descuidadas.

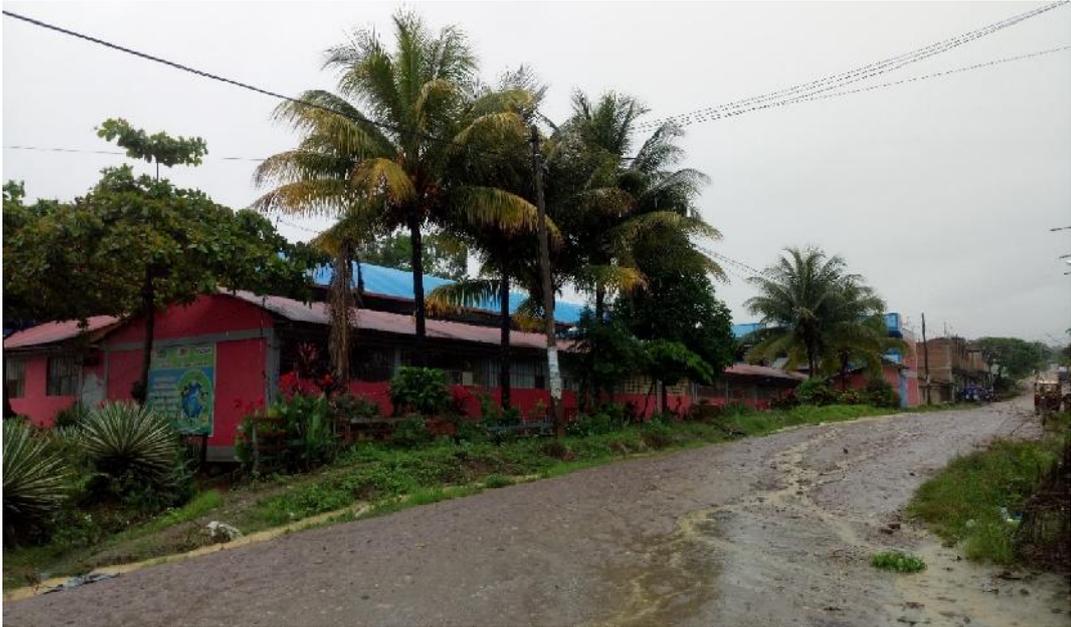
Figura 3. Parte exterior de la institución educativa con las áreas verdes en mal estado, así como acumulación de agua de lluvia por falta de drenaje pluvial.

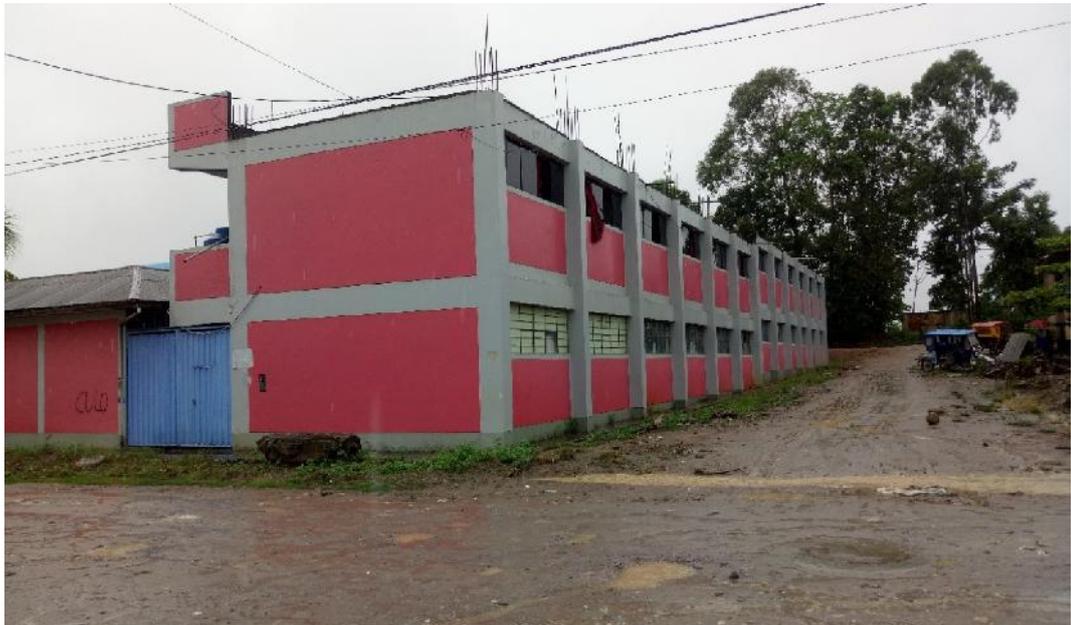
Figura 4. Ambiente exterior de la institución educativa con la ventanas metálicas y vidrio simple, estas están expuestas siendo necesaria la construcción de un cerco perimétrico.

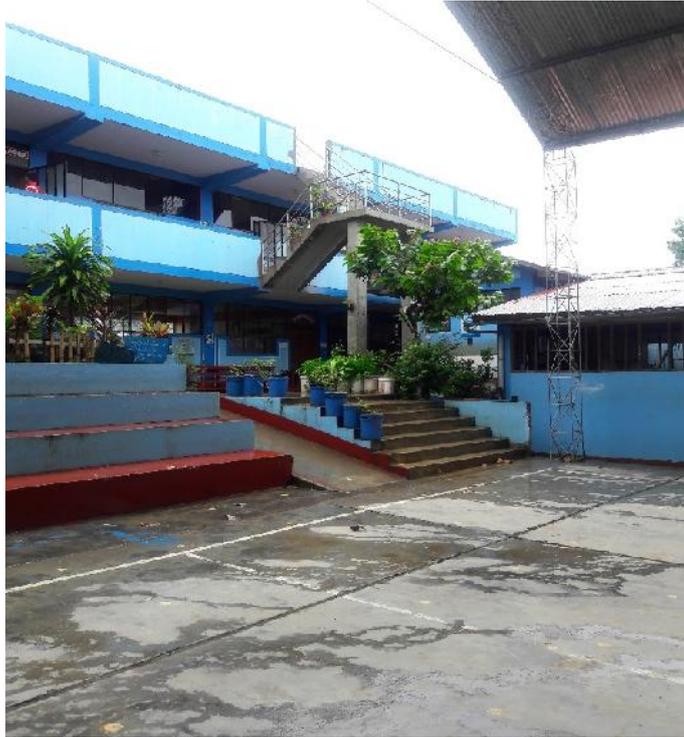
Figura 5. Ambiente interior de la institución educativa y la escalera actual que une el segundo nivel con el tercer nivel, así como la filtración de agua de lluvia.

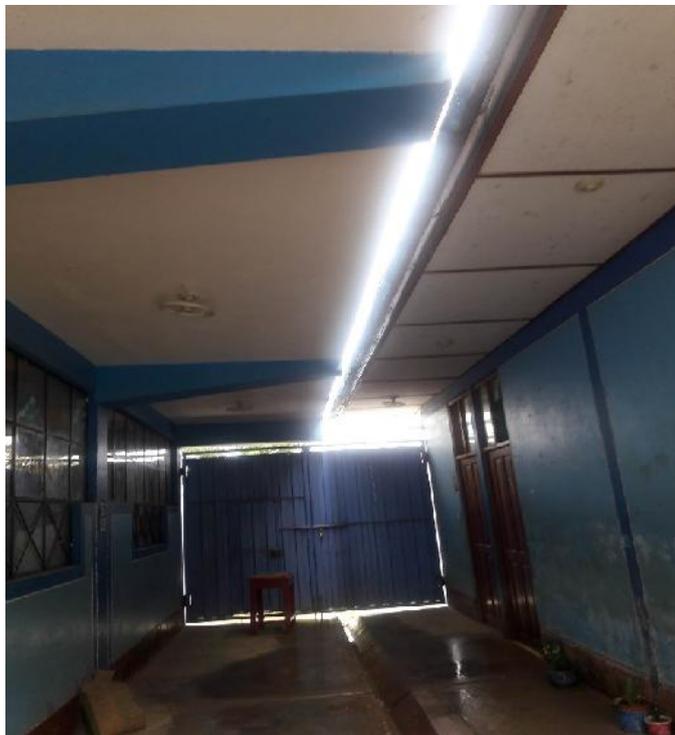
Figura 6. Unión de dos pabellones, las paredes húmedas por la filtración de agua, siendo notable la refacción de estas áreas

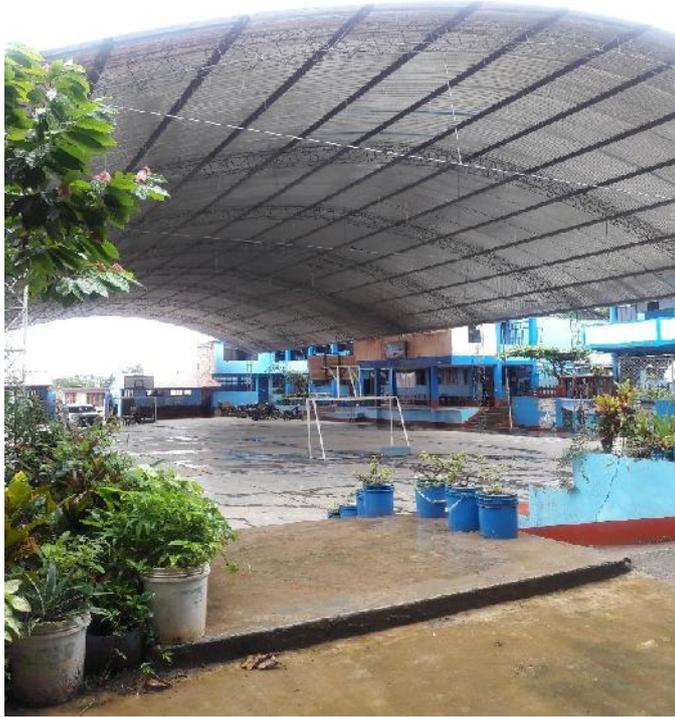
Figura 7. Ambiente interior de la institución educativa el patio de formación que a la vez es la losa deportiva donde existe filtración de agua.

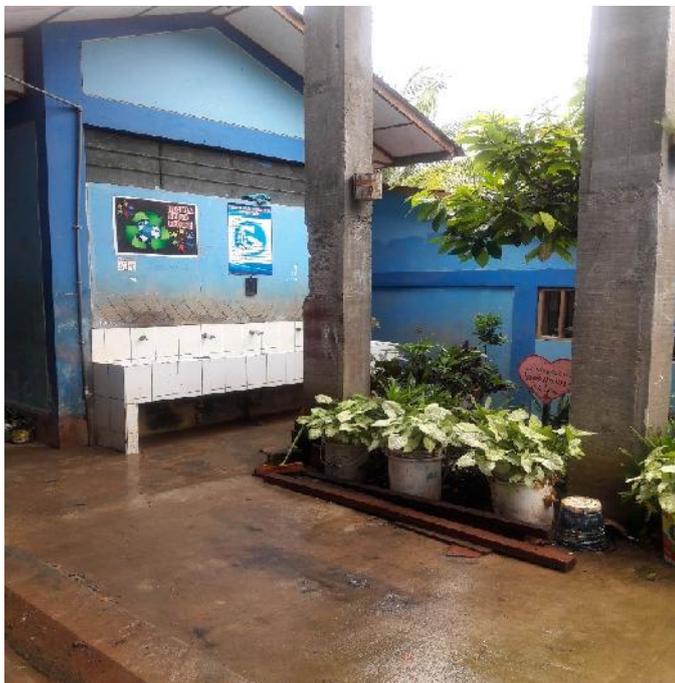
Figura 8. Ambiente interior, esta se muestra deteriorada por las filtraciones de agua debido a la existencia de un lavadero al exterior de los servicios higiénicos.

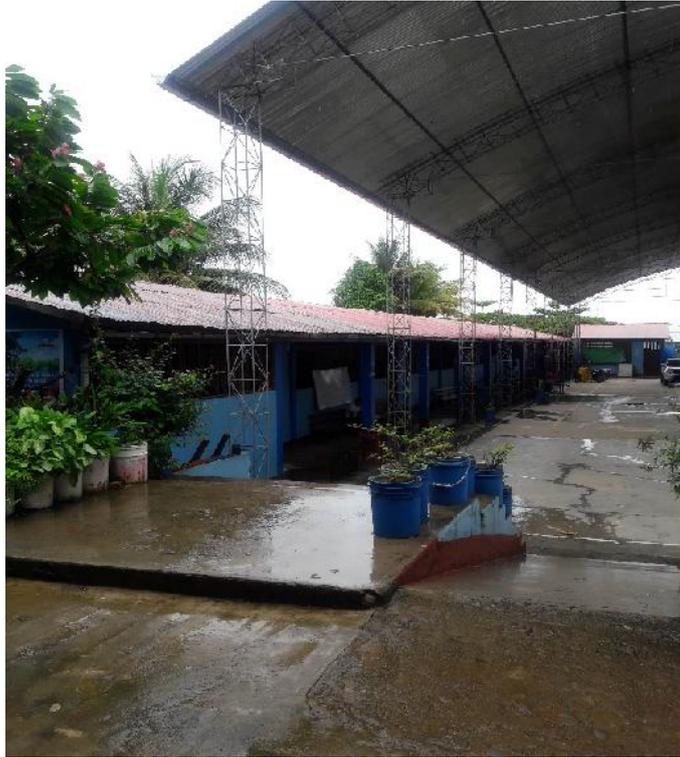
Figura 9. Ambiente interior de la institución educativa, las coberturas y su infraestructura, así como las filtraciones de agua de lluvias por falta de drenaje.

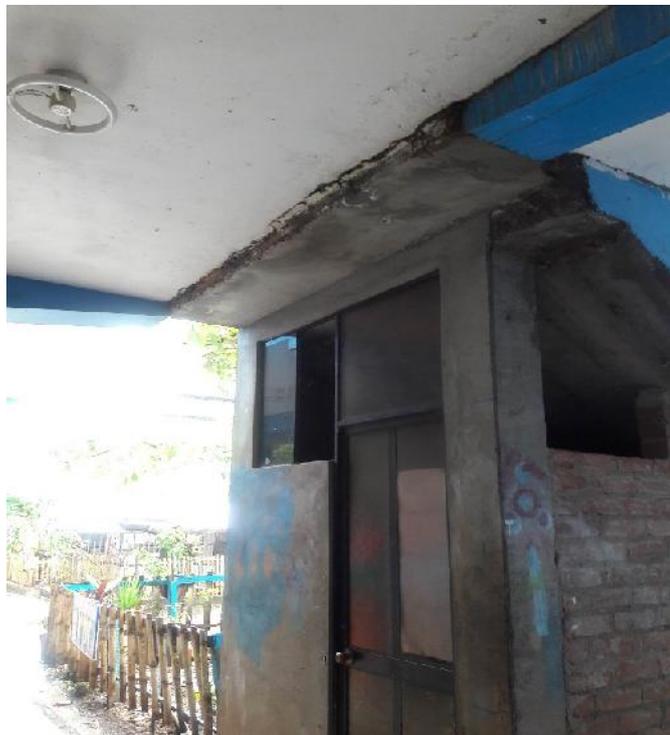
Figura 10. Ambiente interior de la institución educativa, así como el daño en la estructura.

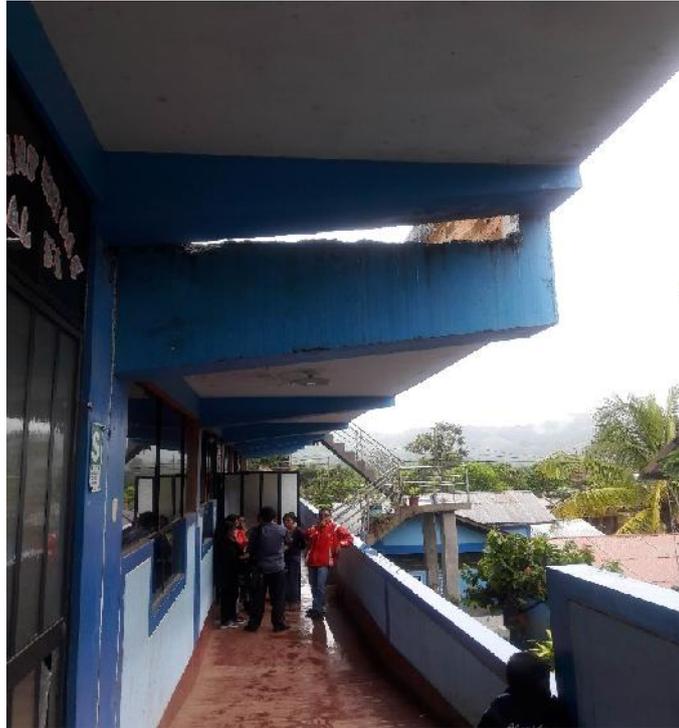
Figura 11. Ambiente interior del pabellón y las zonas de circulación libres, también se observa el desnivel que existe entre losas de dos ambientes diferentes.

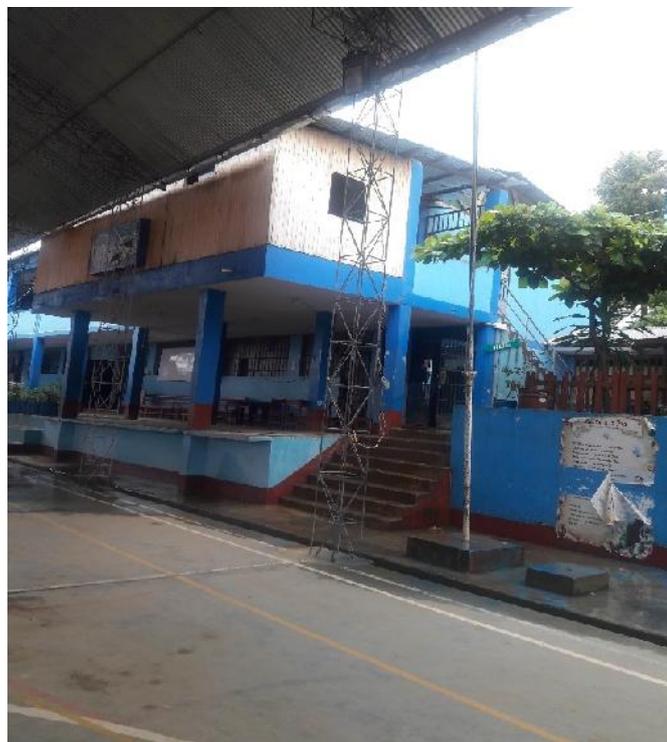
Figura 12. Ambiente interior de la institución educativa, esta se muestra deteriorada por el paso del tiempo y el poco mantenimiento de esta.

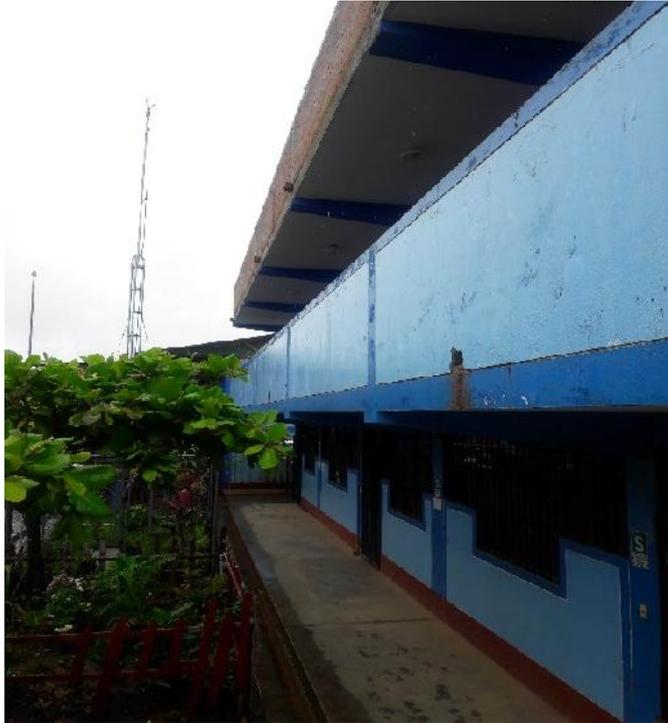
Figura 13. Ambiente interior de la institución educativa, la estructura presenta pocas fisuras, pero el piso si presenta filtraciones de agua

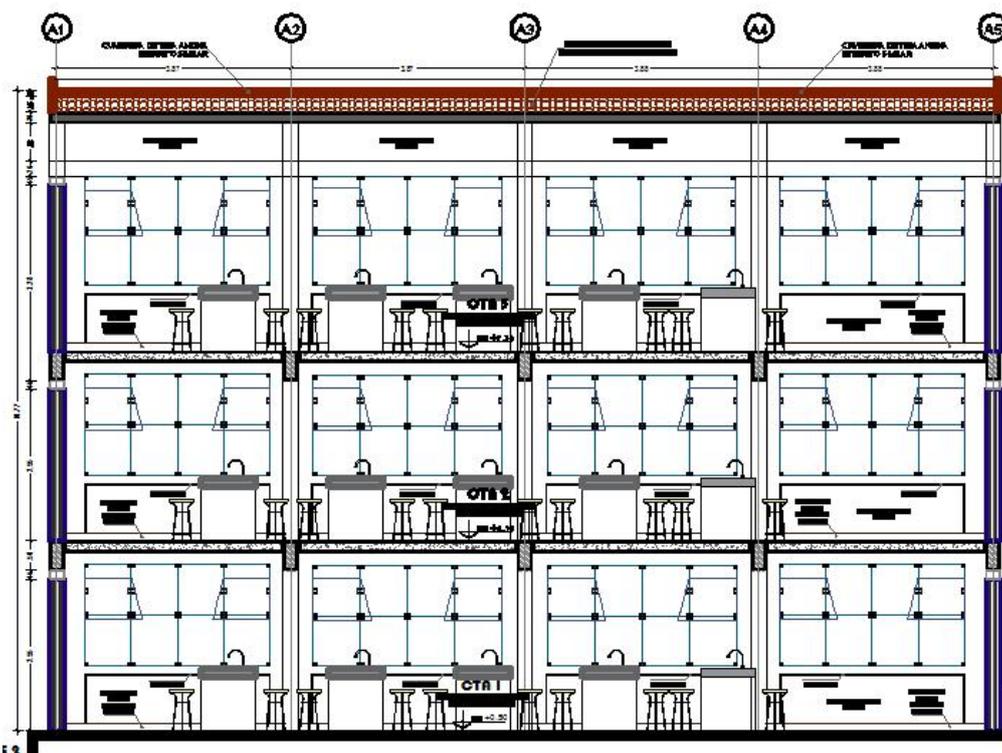
Figura 15. Plano Corte B-B del laboratorio de ciencia tecnología y ambiente

Este bloque está destinado los 03 niveles para laboratorios de ciencia tecnología y ambiente con un área de 96.05 m² cada uno.

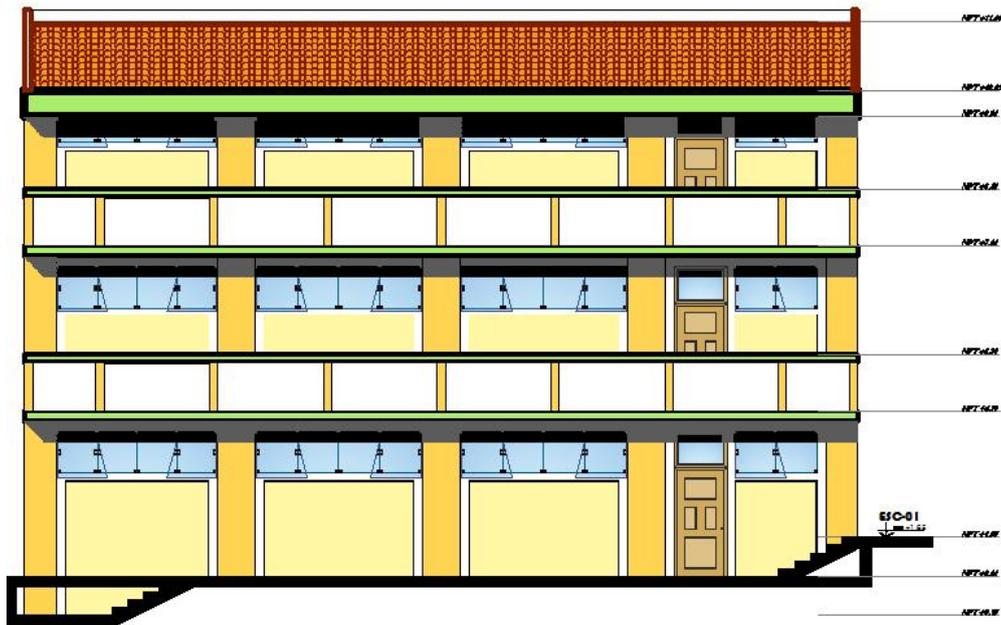
Figura 16. Plano de elevación del laboratorio de ciencia tecnología y ambiente.

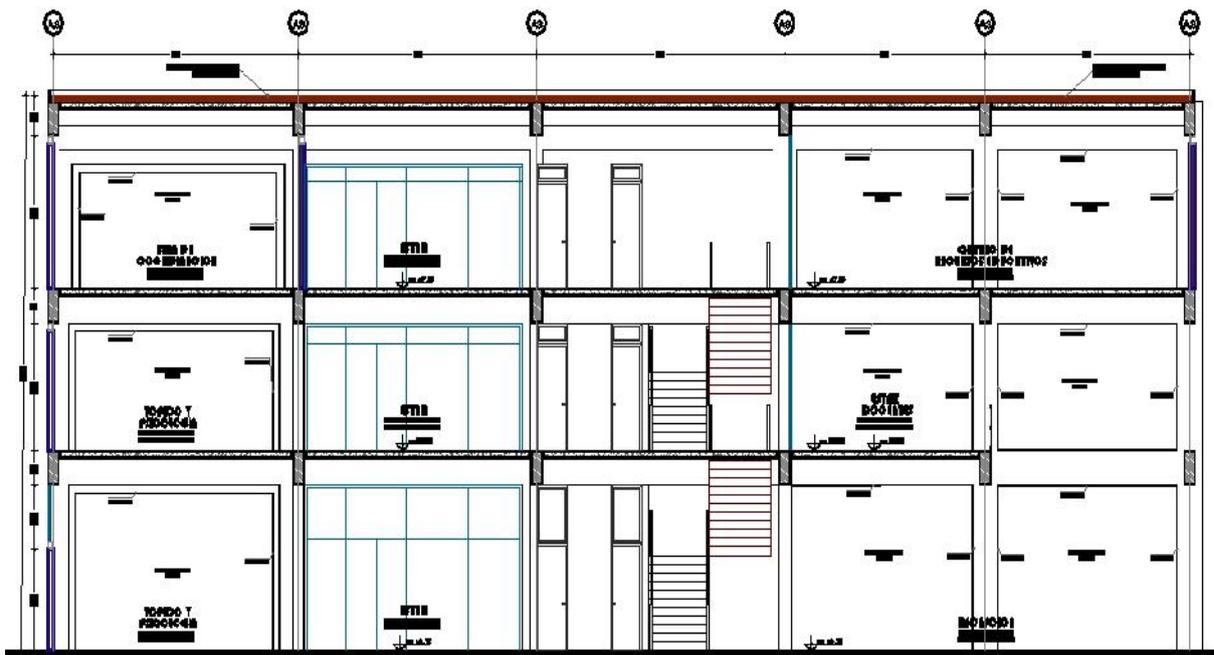
Figura 17. Plano Corte B-B de las áreas administrativas de la institución educativa.

En el tercer nivel se encuentra: 01 ambiente para sala de coordinación con 28.78 m², 01 ambiente de sala de especialistas con 41.50 m², 01 ambiente para sala de directores de 36.78 m², 02 servicios higiénicos de 3.00 m² cada uno, sala de estar de 43.56 m² y 01 ambiente de centro de recursos educativos de 72.62 m².

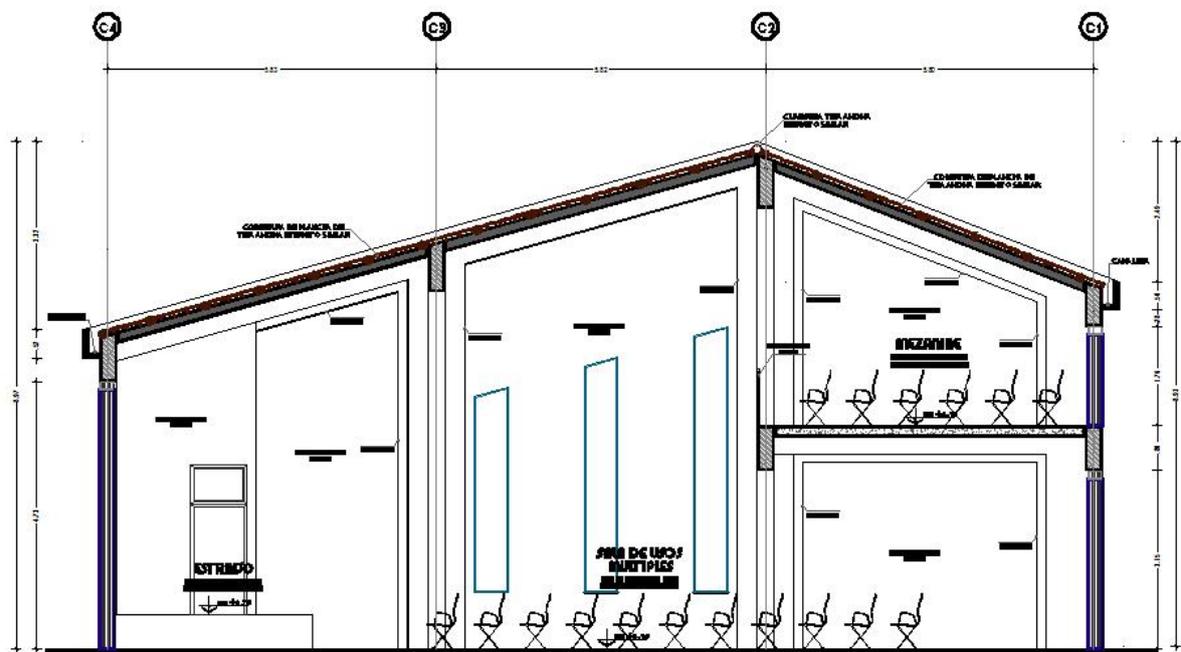
Figura 19. Plano Corte A-A del auditorio.

En este bloque se encuentra 01 nivel para auditorio de 199.58 m² más 01 mecanice de 68.35 m², este bloque tiene 01 cuarto de sonido y 01 ambiente de almacén.

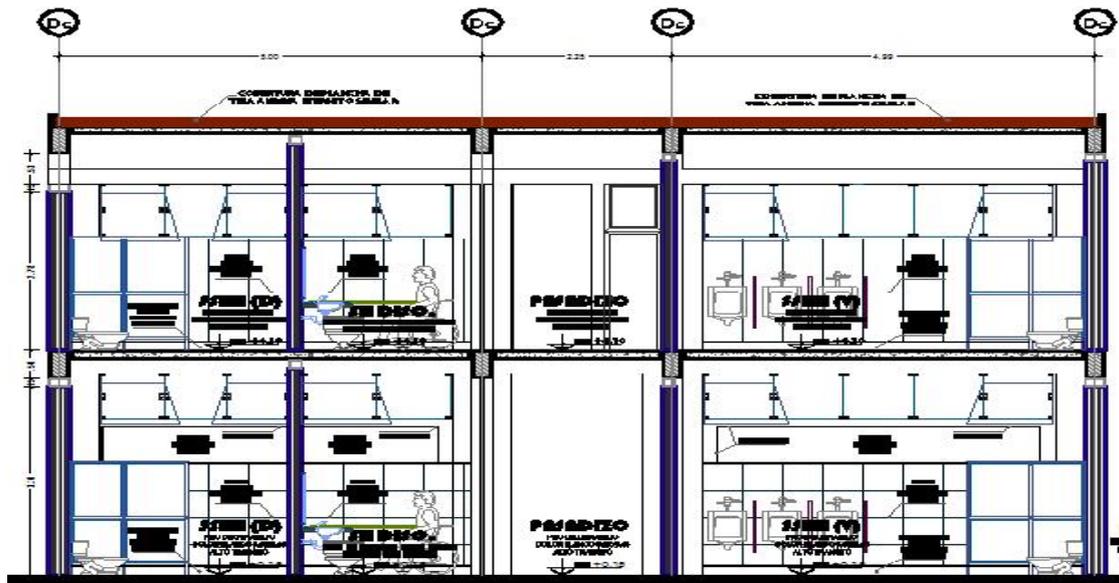
Figura 21. Plano Corte B-B de los servicios higiénicos.

En el segundo nivel los servicios higiénicos para damas tienen un área de 24.29 m², los servicios higiénicos para varones tienen un área de 30.30 m², 01 cuarto de limpieza que tiene un área de 5.67 m² y 01 almacén de 3.34 m².

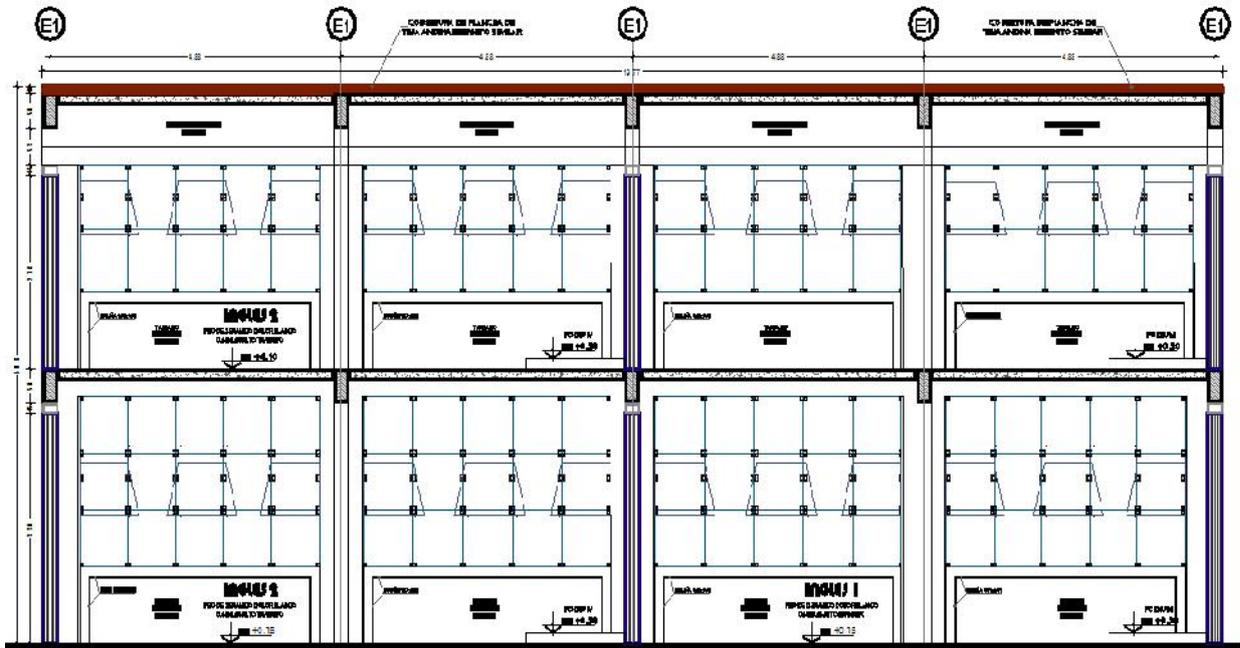
Figura 23. Plano Corte B-B de las aulas pedagógicas.

En el segundo nivel hay 01 salón para las clases de inglés de 60.03 m² y 01 salón para el área de educación religiosa de 60.03 m².

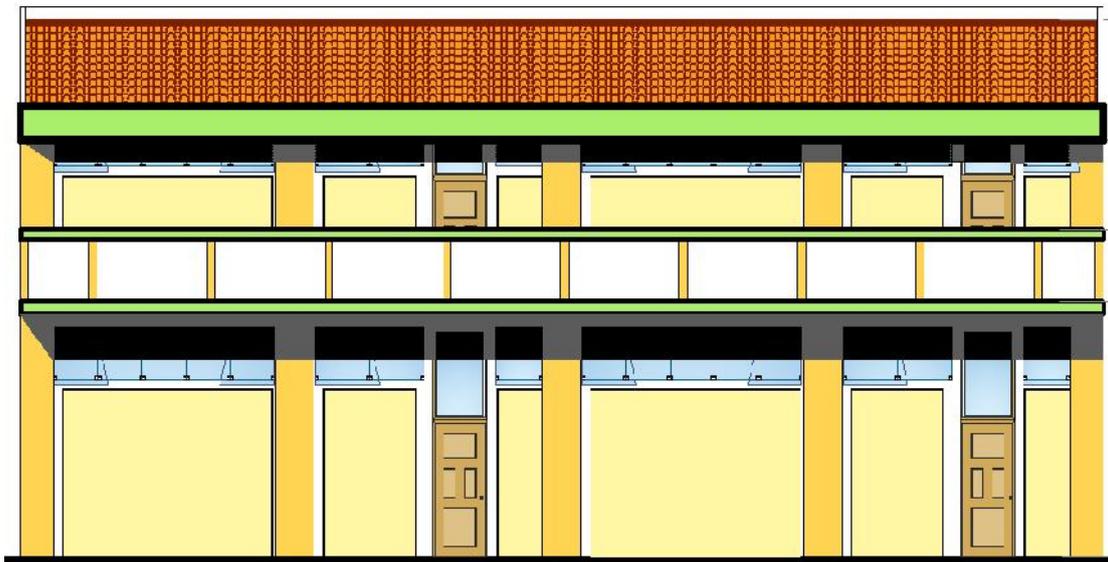
Figura 24. Plano de elevación de las aulas pedagógicas.

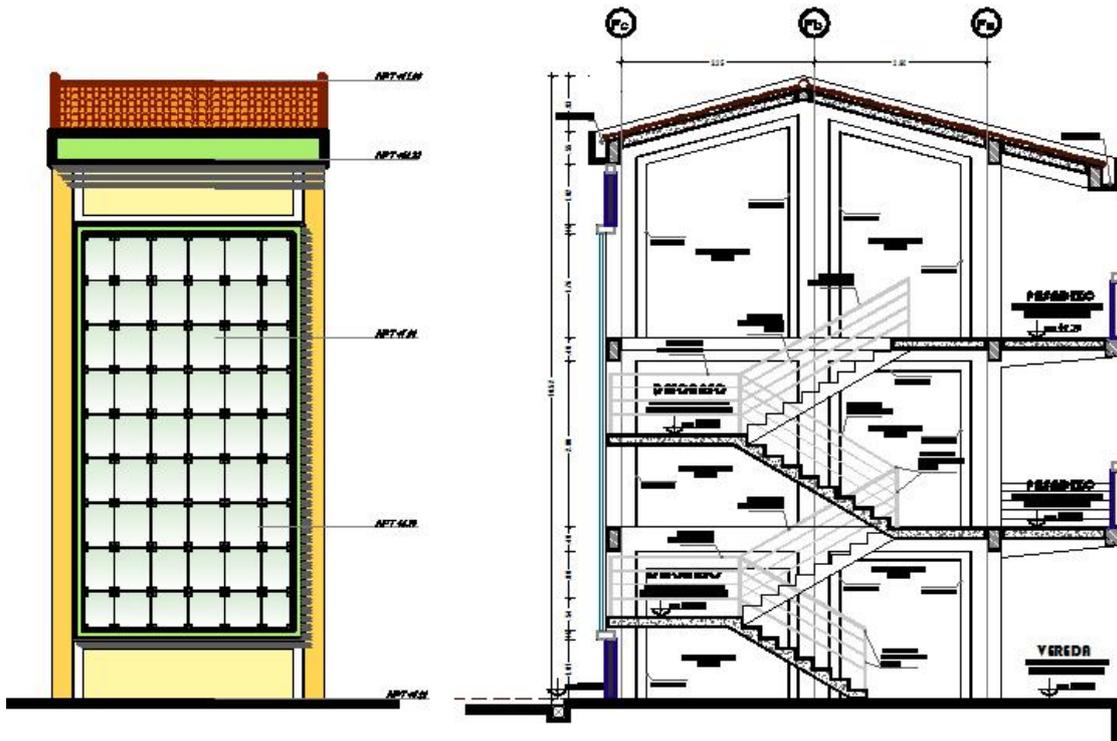
Figura 26. Plano de Elevación y Corte A-A de escaleras

En el terreno 01 se cuenta con 03 escaleras, una escalera de 03 niveles entre el bloque I y el bloque a refaccionar, 01 escalera de 03 niveles entre el bloque V y el bloque a refaccionar y 01 escalera entre el bloque IV y el bloque III

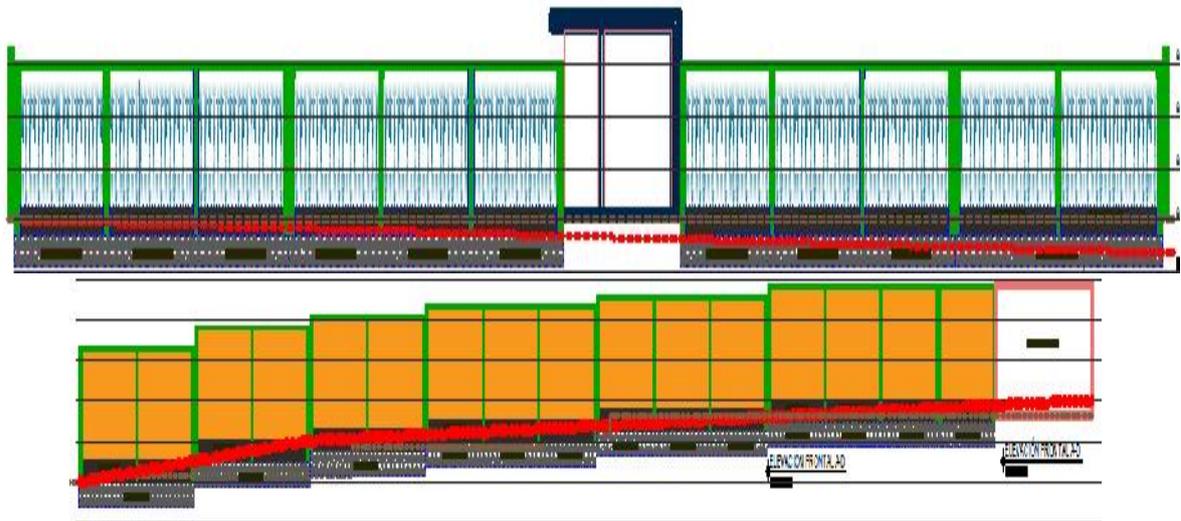
Figura 28. Plano de elevación frontal A-B y A-D del cerco perimétrico

corriente y confinados por columnas y viguetas de amarre, este cerco será tarrajado y pintado.

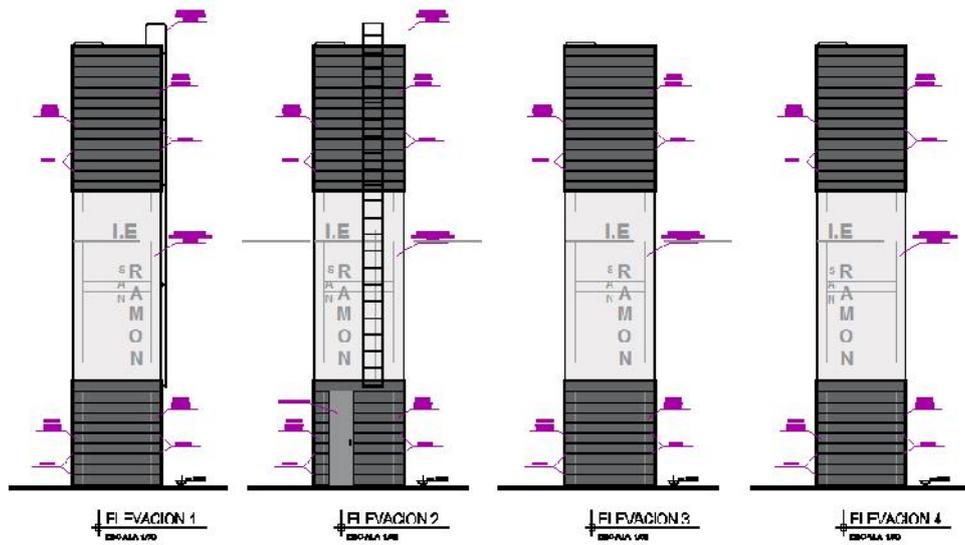
Figura 29. Plano de elevación 1-4 del tanque cisterna

Se construirá un tanque cisterna para el abastecimiento de la infraestructura educativa, la cual es una estructura de concreto armado, tiene un volumen de 25.00 m³. De la cisterna se bombeará agua al tanque elevado de concreto armado de 8.50 m³, para la impulsión Cisterna - Tanque elevado se proponen dos electrobombas las cuales trabajaran de manera alternada.

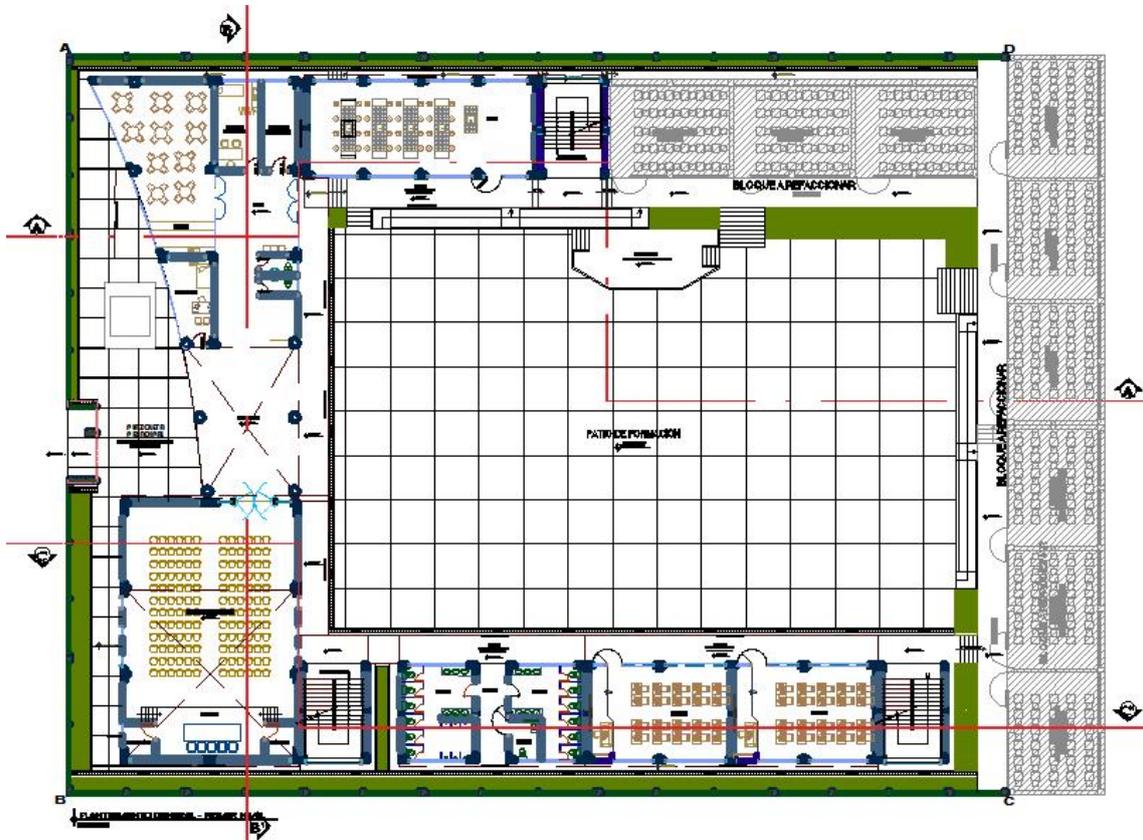
Figura 30. Plano para las obras exteriores

En obras exteriores se encontrará pisos, veredas, gradas, rampas, sardineles, cunetas, estrado y jardinería.

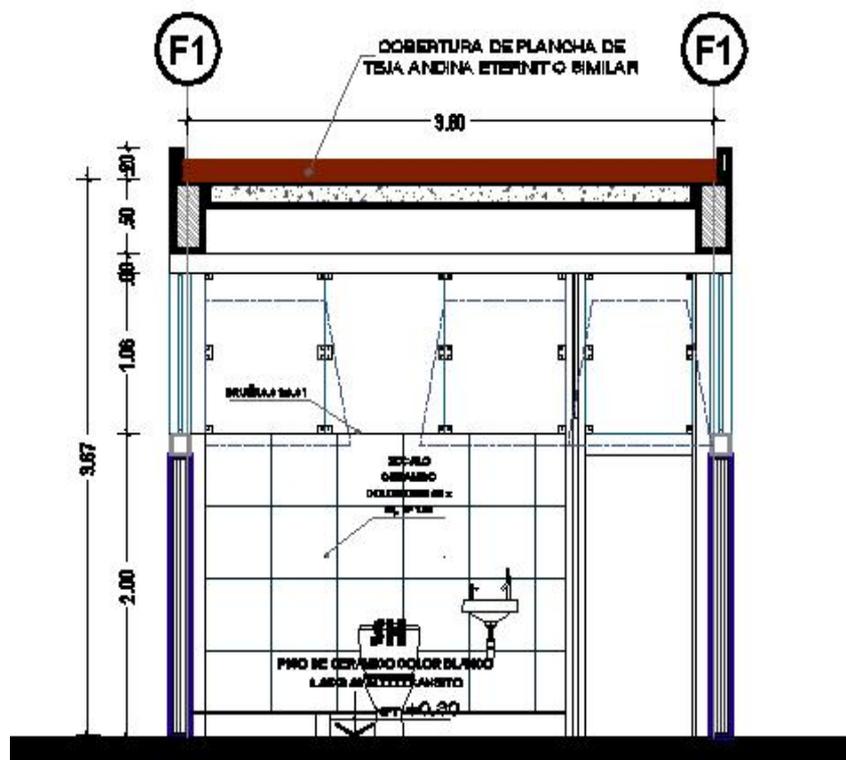
Figura 31. Plano Corte B-B del ambiente de guardianía

En este bloque se encuentran 01 ambiente de guardianía con un área de 18.26 m², este bloque cuenta con su propio servicio higiénico.

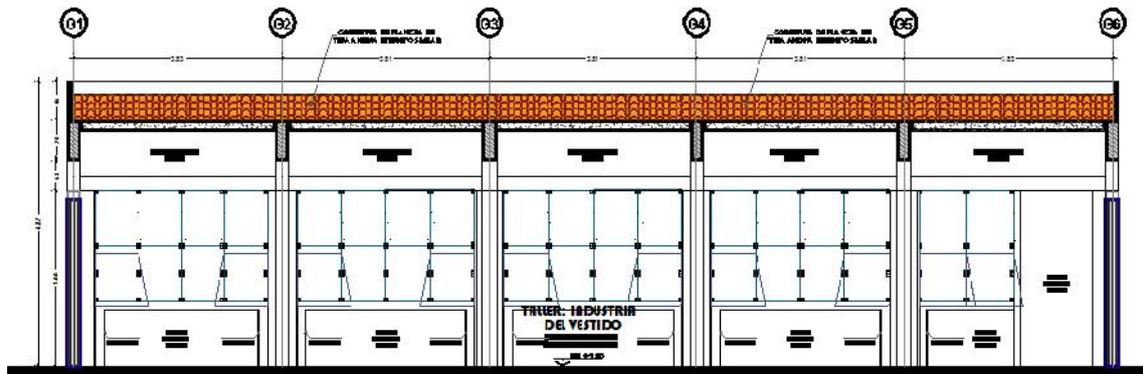
En este bloque se encuentran 01 ambiente para el taller de industria del vestido con un área de 156.60 m²

Figura 33. Plano Corte B-B del taller de industria del vestido

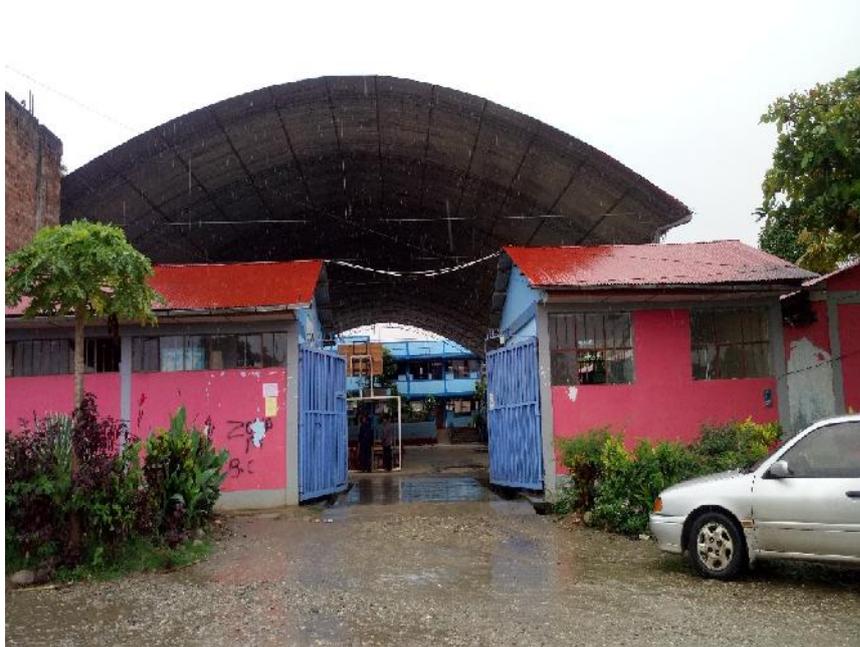
En la fotografía se muestra el ingreso principal hacia la institución educativa, se observa las coberturas de calamina y las paredes con pintas haciendo notable la necesidad de la construcción de un cerco.

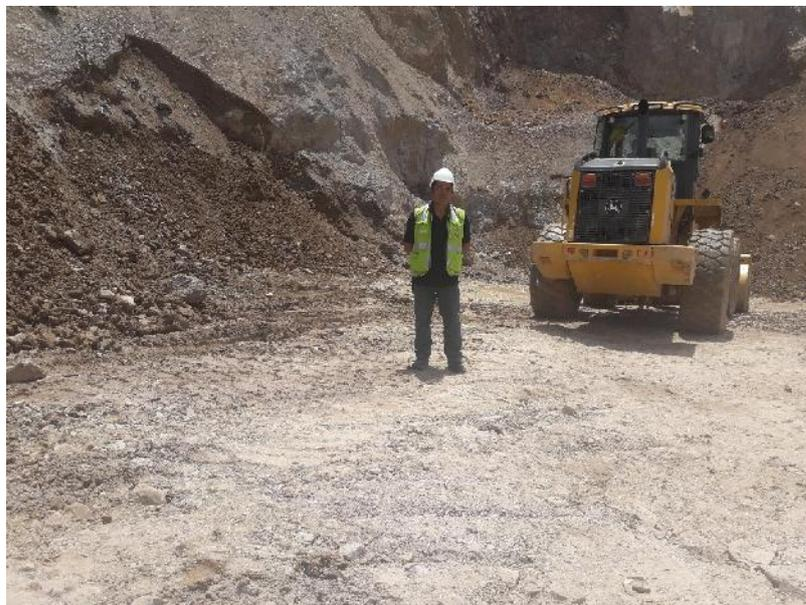
En la fotografía se muestra la visita a la cantera Caracol ubicada a 15 minutos de la Obra, como parte de la supervisión una de mis labores es garantizar la calidad de los materiales usados en Obra.

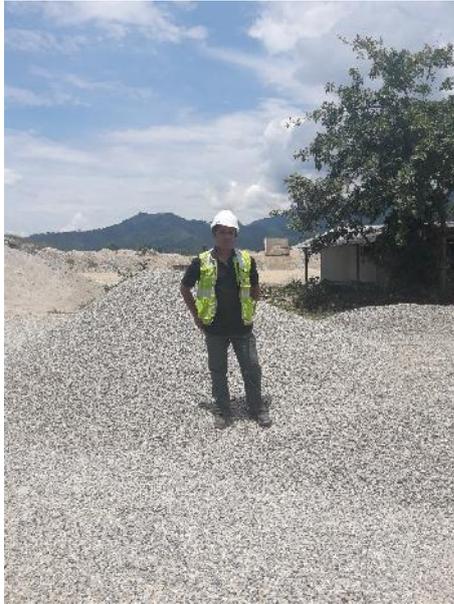
En la fotografía se muestra la visita a la cantera del proveedor de agregados, como parte de la supervisión una de mis labores es garantizar la calidad de los materiales usados en Obra.

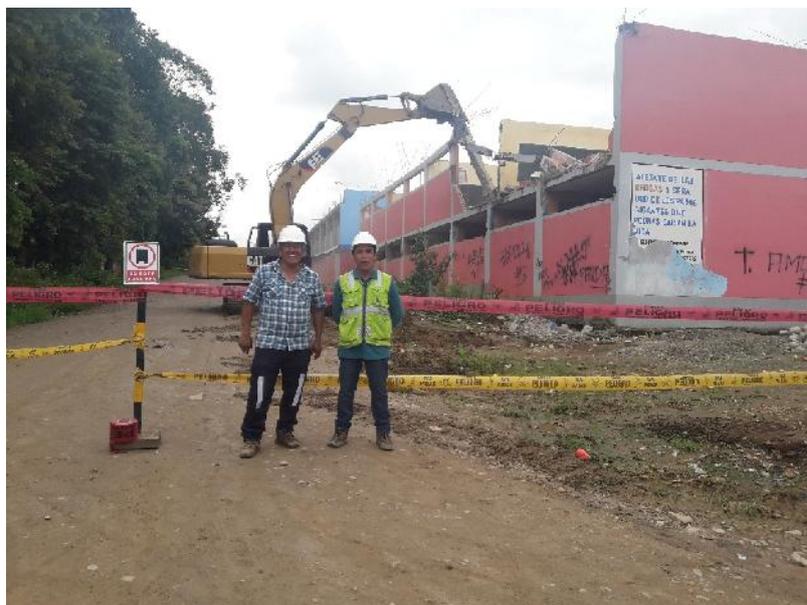
En la fotografía se muestra El proceso de demolición de la Infraestructura existente, se puede visualizar las medidas de seguridad tomadas para la realización de estos trabajos

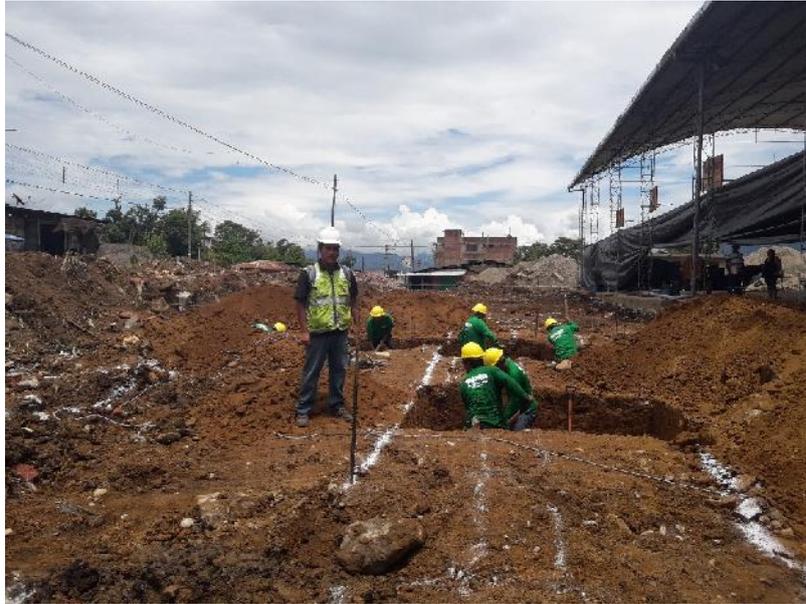
En la fotografía se muestra El proceso de excavación manual de zanjas para zapatas para la cimentación del Bloque N° 04, ambiente destinado para los Servicios Higiénicos de varones y damas

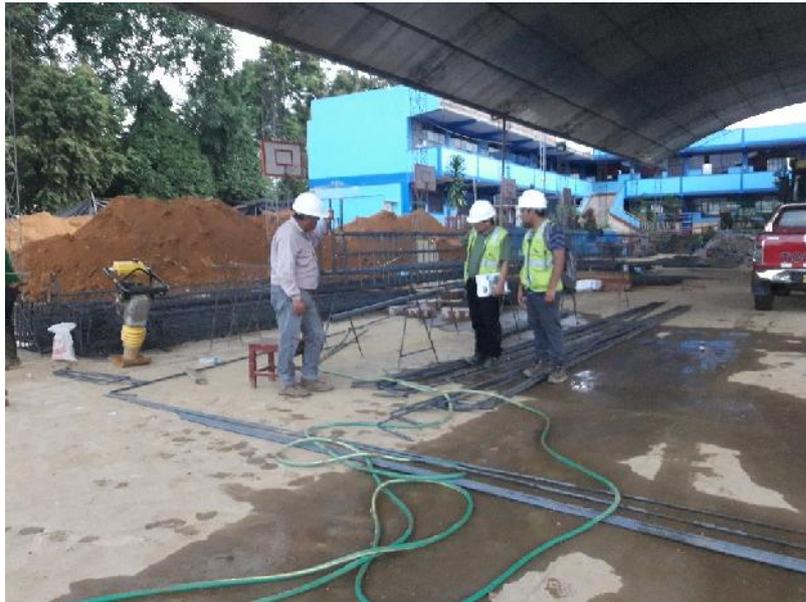
En la fotografía se muestra al Residente de Obra, Jefe de Supervisión y mi persona en la verificación de los trabajos de fiertería, se controló estrictamente lo previsto en planos estructurales

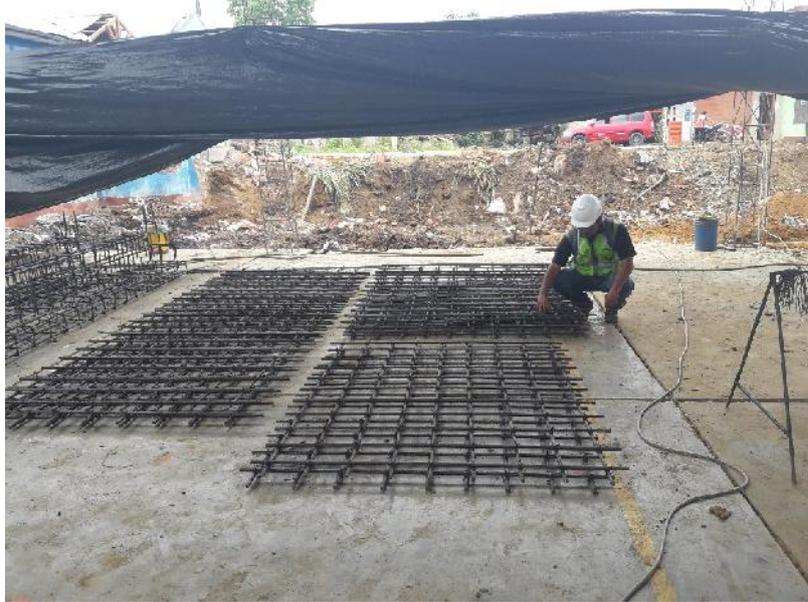
En la fotografía se muestra el trabajo de verificación de los trabajos de fierrea en este caso se verifica el diámetro de acero, separaciones y correcto amarre de las parrillas para las zapatas rectangulares

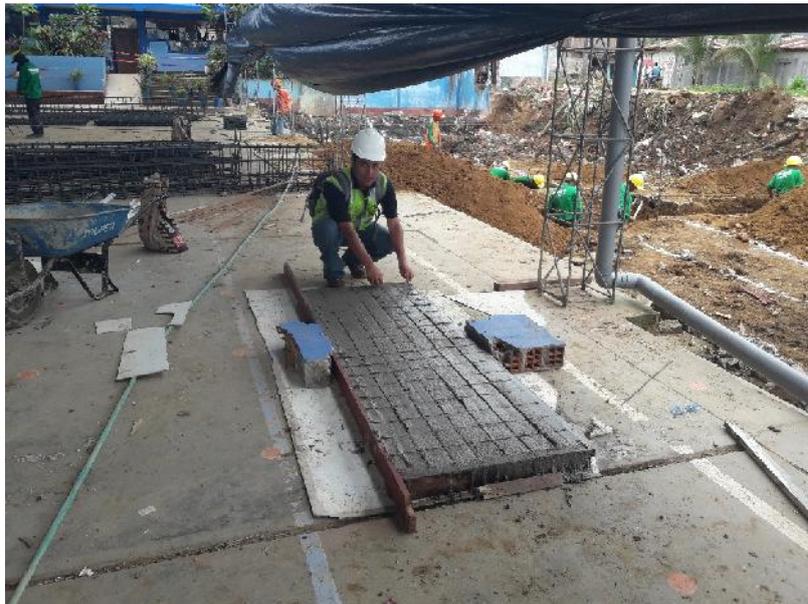
Para garantizar los recubrimientos del acero de los elementos estructurales y además para servir de apoyo en las parrillas de las zapatas se exigieron la conformación de dados de concreto $f'c = 210\text{kg/cm}^2$

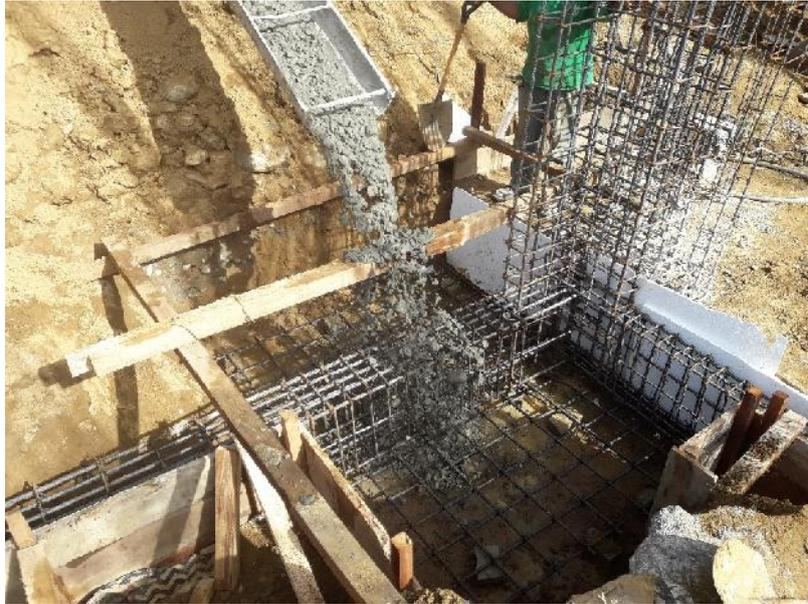
Llenado de concreto $f'c = 210 \text{ kg/cm}^2$ en zapatas, cabe resaltar que el concreto es premezclado se tomaron las muestras respectivas y se moldearon las probetas para su análisis.

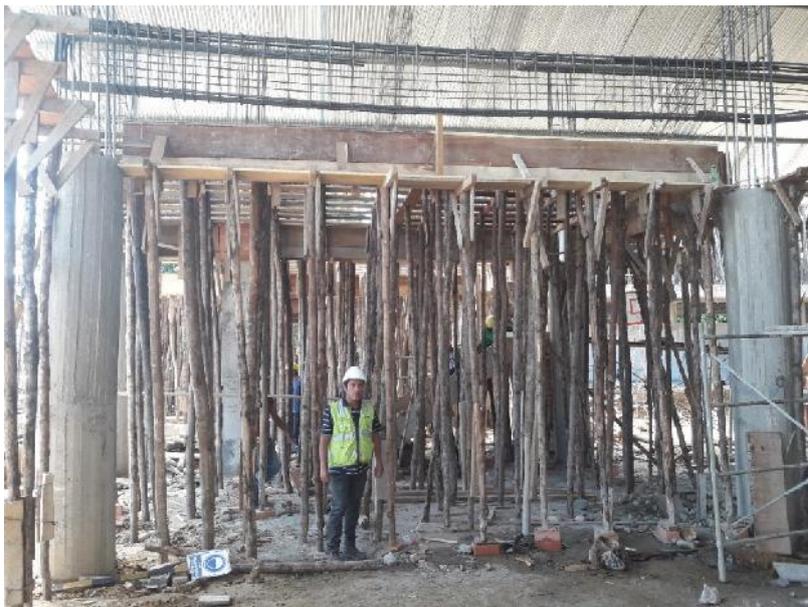
En la fotografía se muestra la verificación y control de los trabajos de encofrado de losas aligeradas
