UNIVERSIDAD PERUANA LOS ANDES
FACULTAD DE INGENIERÍA
ESCUELA PROFESIONAL DE INGENIERÍA CIVIL

TRABAJO DE SUFICIENCIA PROFESIONAL

“MEJORAMIENTO DEL SERVICIO EDUCATIVO DE NIVEL SECUNDARIO EN LA INSTITUCIÓN EDUCATIVA SAN RAMÓN EN EL CENTRO POBLADO DE SAN RAMÓN, DISTRITO DE PANGOA, PROVINCIA DE SATIPO, REGIÓN – JUNÍN”

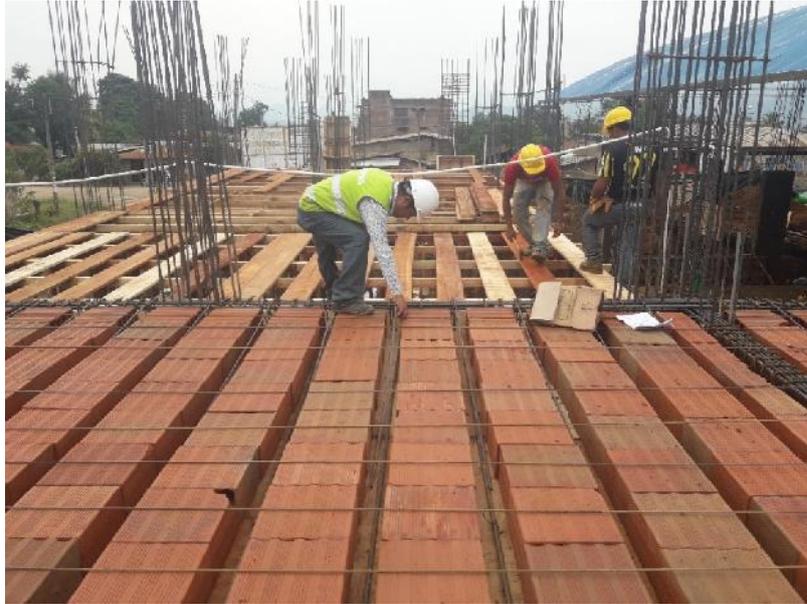
En la fotografía se muestra el trabajo de verificación de los trabajos de fiertería y encofrado en losa aligerada del Bloque N° 05 del terreno 01, estos ambientes serán destinados para aulas

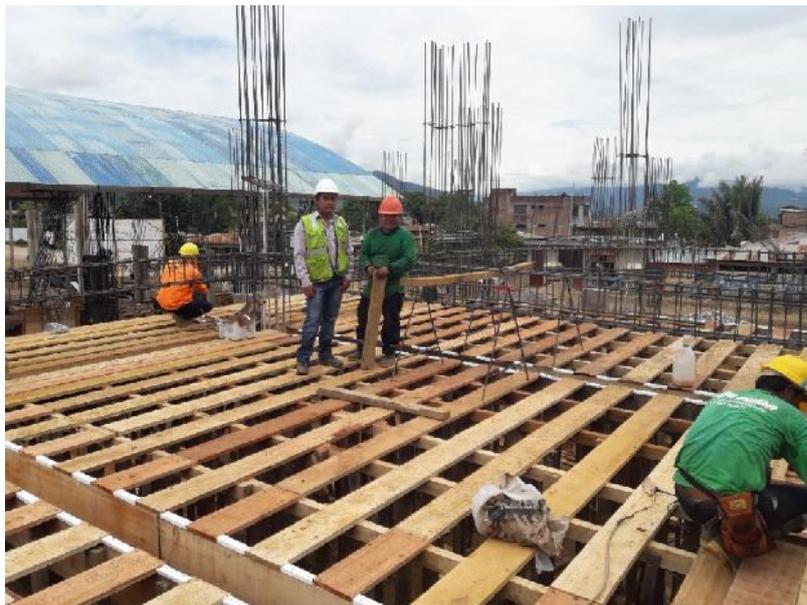
En la fotografía se muestra El proceso de encofrado de losa aligerada y los trabajos de fiertería en el Bloque N° 01 del terreno 01, los ambientes serán destinados para laboratorios

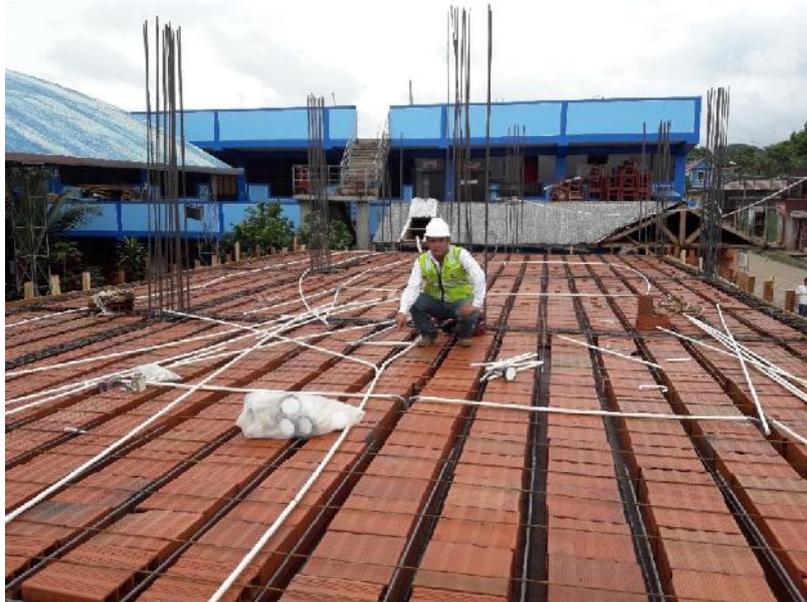
En la fotografía se muestra la verificación del tendido de tuberías para instalaciones eléctricas, se debe tener cuidado de que se cuente con la cantidad necesaria de centro de luz previstas en planos así como su funcionalidad

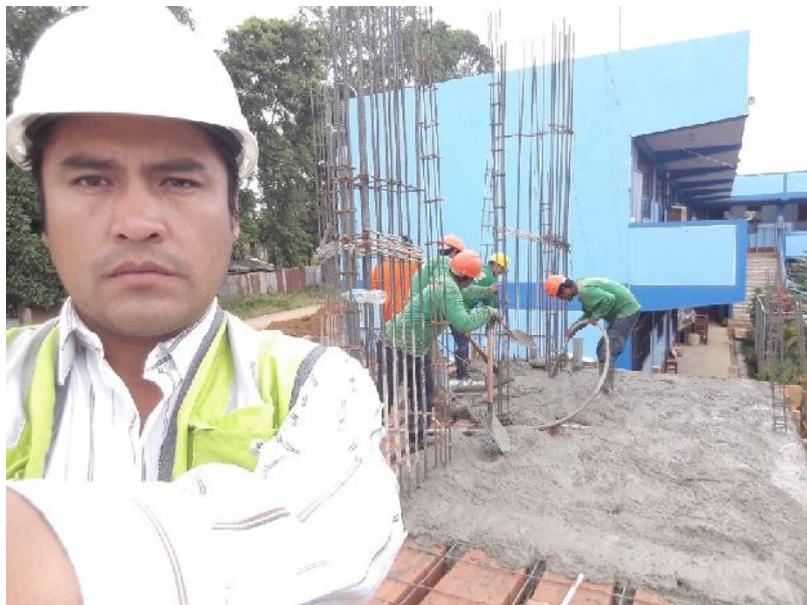
En la fotografía se muestra El proceso de llenado de concreto $f'c= 210 \text{ kg/cm}^2$ en losa aligerada del Bloque N° 01 del terreno 01, los ambientes serán destinados para laboratorios

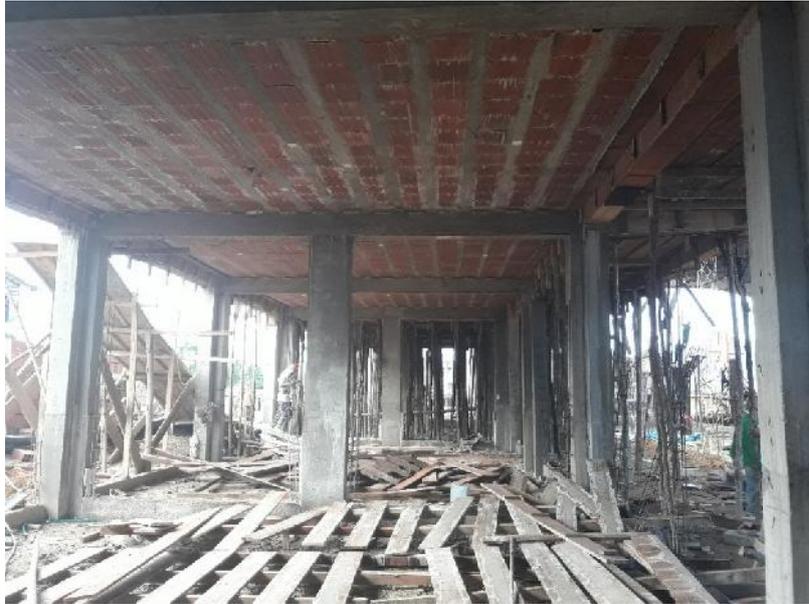
En la fotografía se muestra El proceso de desencofrado de losa aligerada, como se puede visualizar no hay presencia de cangrejas y las viguetas mantienen su ancho a lo largo de la losa

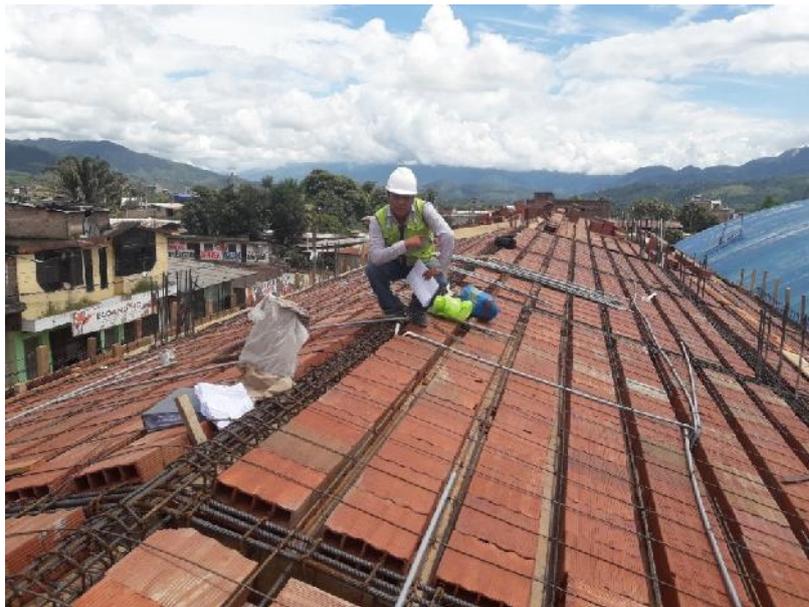
En la fotografía se muestra el proceso de verificación con los planos respectivos de instalaciones eléctricas y fierro de losa aligerada de los bloques 4 y 5 del terreno 01

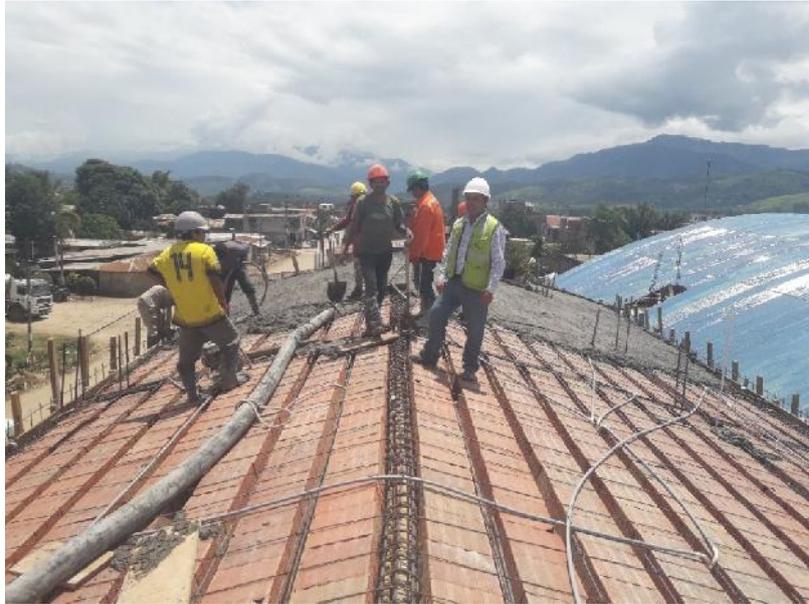
En la fotografía se muestra El proceso llenado de concreto $f'c = 210 \text{ kg/cm}^2$ pre mezclado en losa aligerada a dos aguas de los Bloques N° 04 y 05 del terreno 01

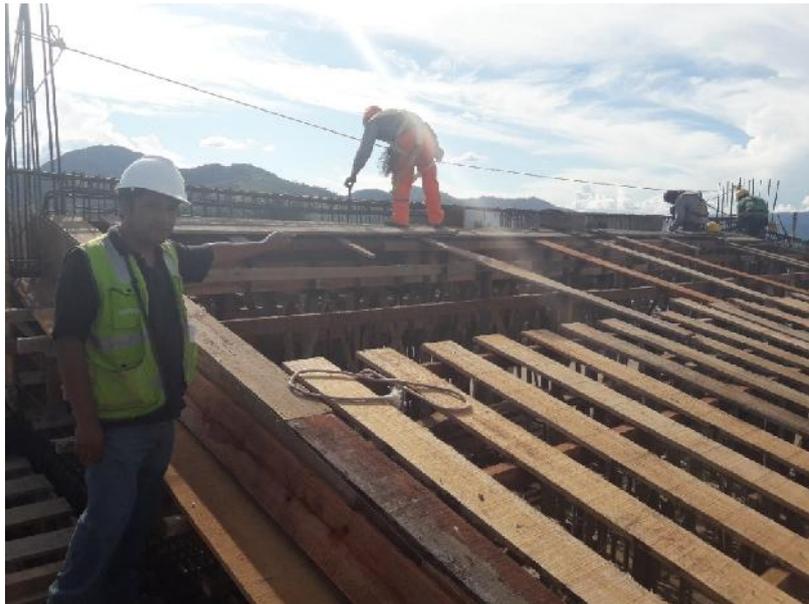
En la fotografía se muestra El proceso de confinamiento de estribos en viga peraltada, por tratarse de trabajo de altura se exigió la instalación de línea de vida y uso de arnés obligatoriamente

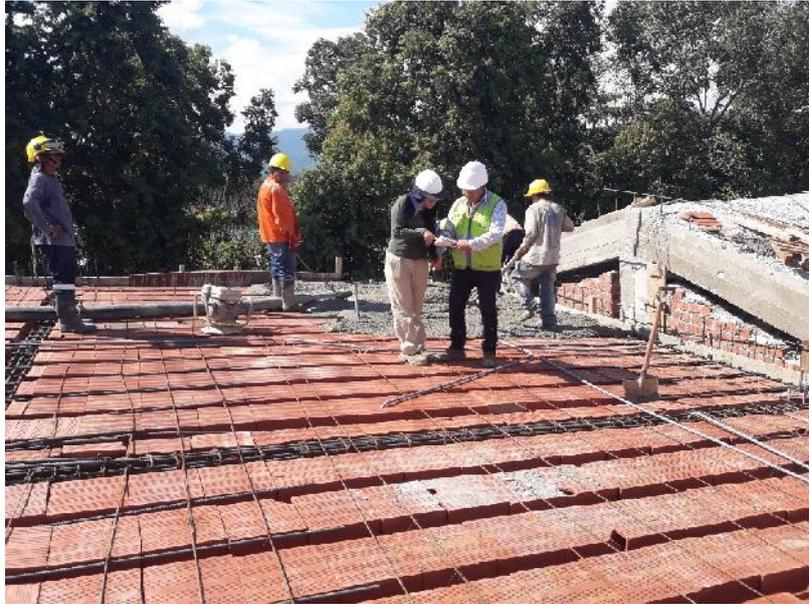
En la fotografía se muestra El proceso de llenado de concreto $f'c = 210 \text{ kg/cm}^2$ en losa aligerada del Bloque N° 02 terreno 01, los ambientes serán destinados a oficinas administrativas

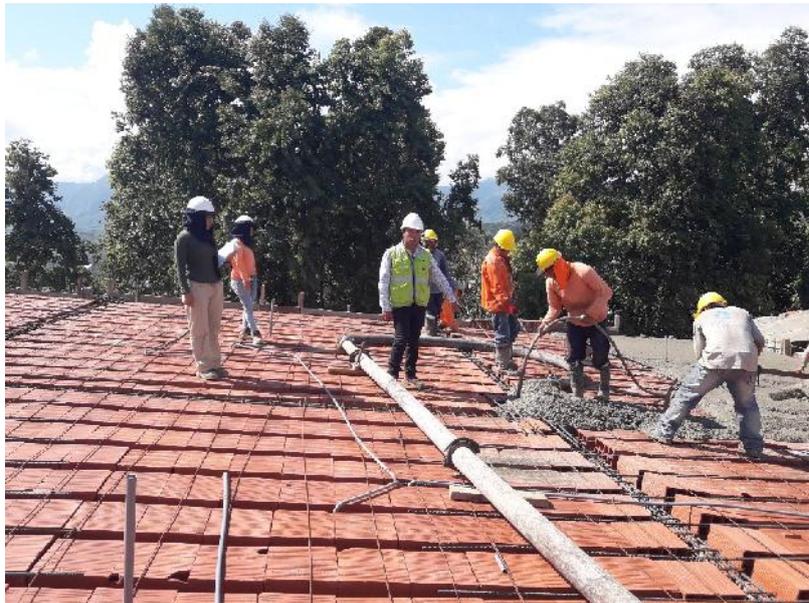
En la fotografía se muestra El proceso de llenado de concreto $f'c = 210 \text{ kg/cm}^2$ en losa aligerada del Bloque N° 02 terreno 01, los ambientes serán destinados a oficinas administrativas

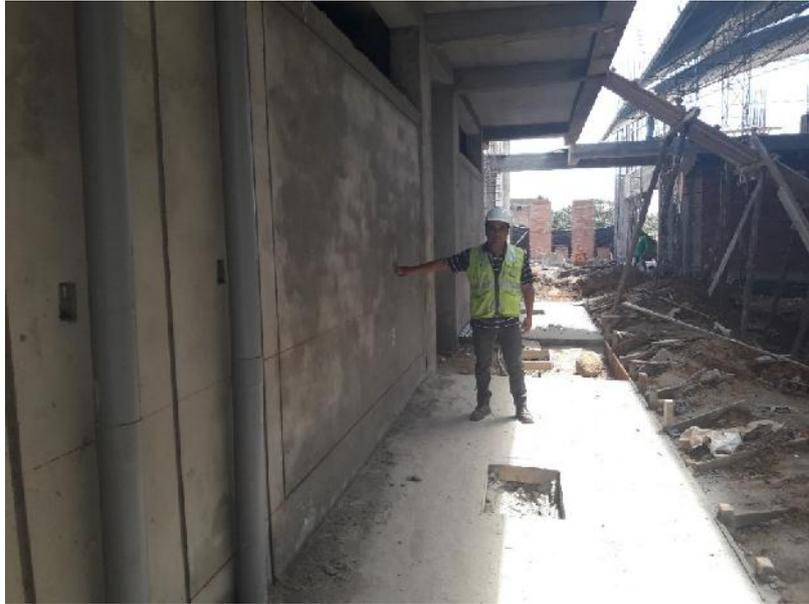
En la fotografía se muestra la verificación de los trabajos de tarrajeo en muros exteriores y bruñado respectivo Bloque N° 05

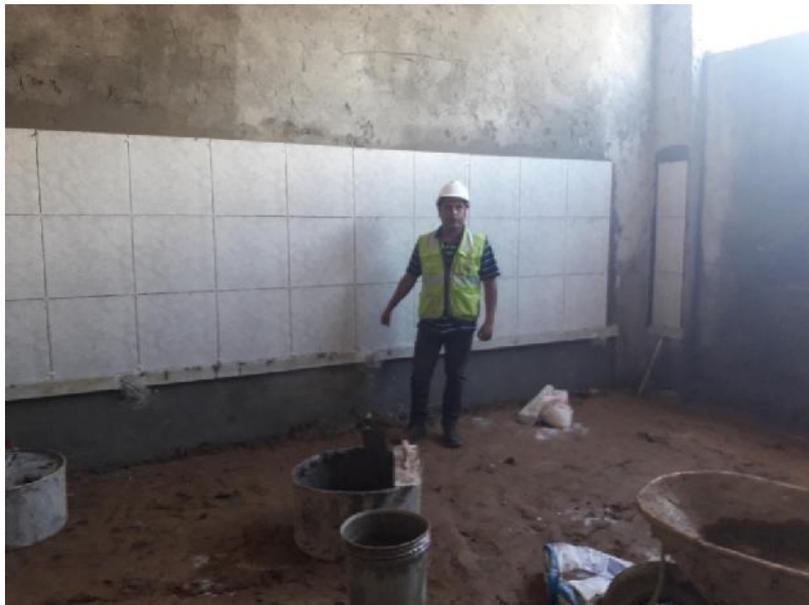
En la fotografía se muestra la verificación de los trabajos de enchapado de sócalos en servicios higiénicos Bloque N° 04

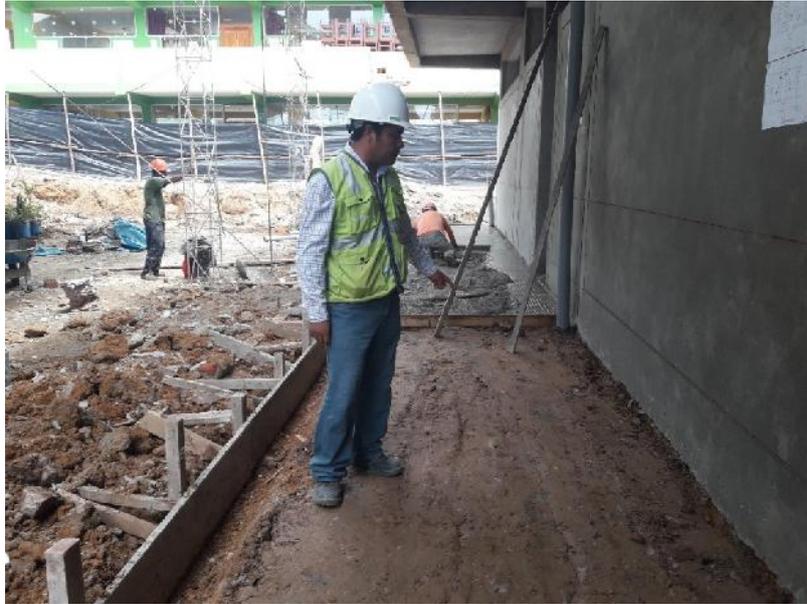
En la fotografía se muestra la verificación de los trabajos de conformado de base granular, perfilado y compactado para la conformación de veredas

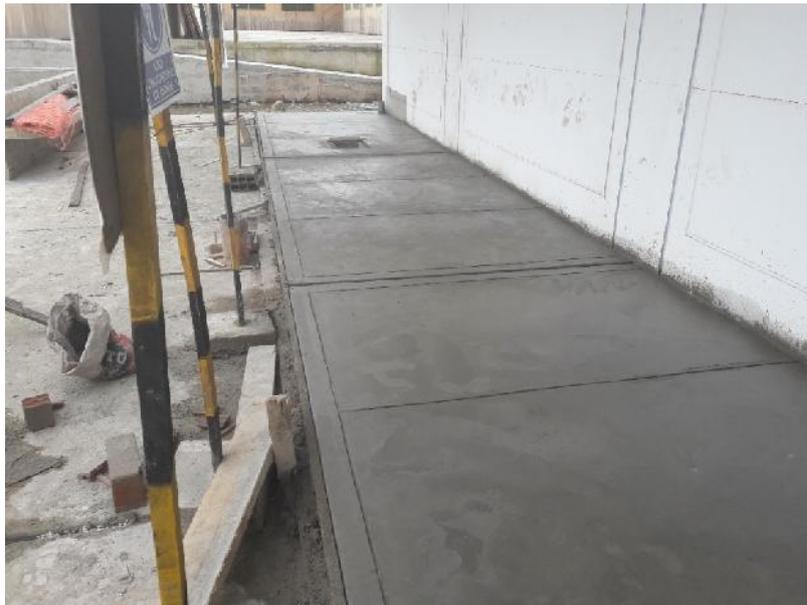
En la fotografía se muestra la conformación de veredas con concreto $f'c = 175 \text{ kg/cm}^2$ y su bruñado respectivo

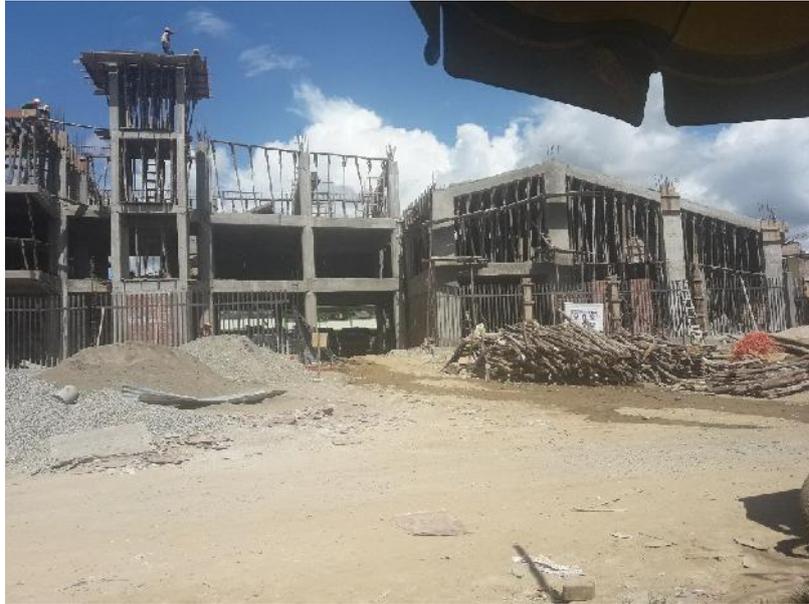
Vista panorámica de frontis de colegio San Ramón en proceso de Construcción, a la derecha Bloque N 03 destinado para auditorio del colegio a la izquierda Bloque N° 02 destinado a ambientes administrativos

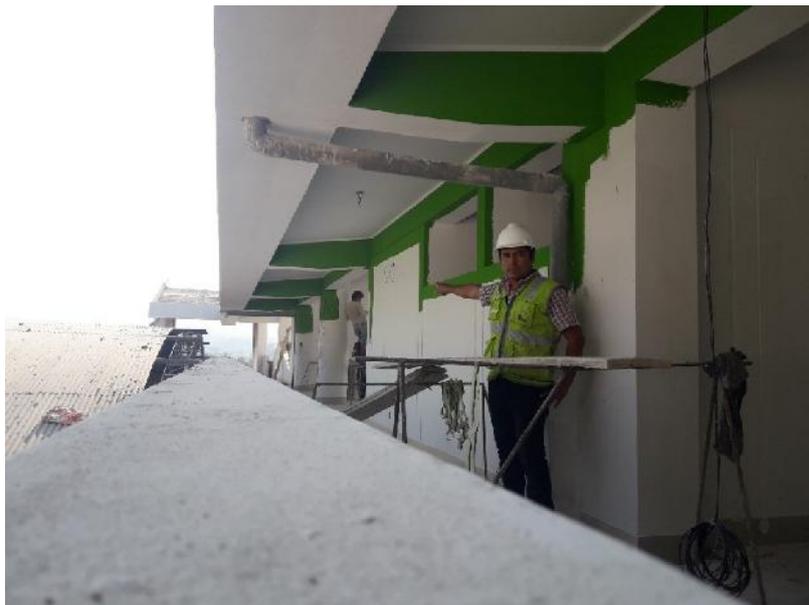
Verificación de los trabajos de pintura, con los colores característicos del Gobierno regional

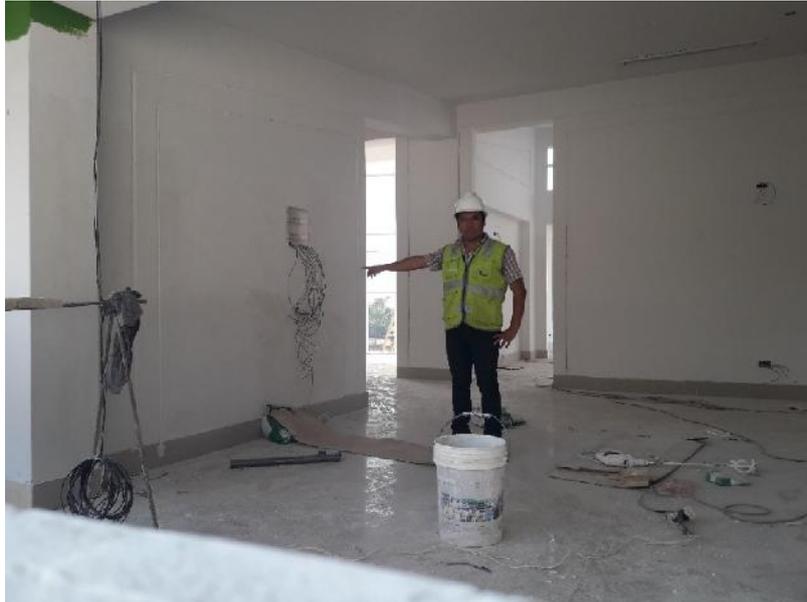
Verificación de los trabajos de cableado de instalaciones eléctricas, además se puede observar los lisos enchapados con porcelanato color beige (Ambientes Administrativos)

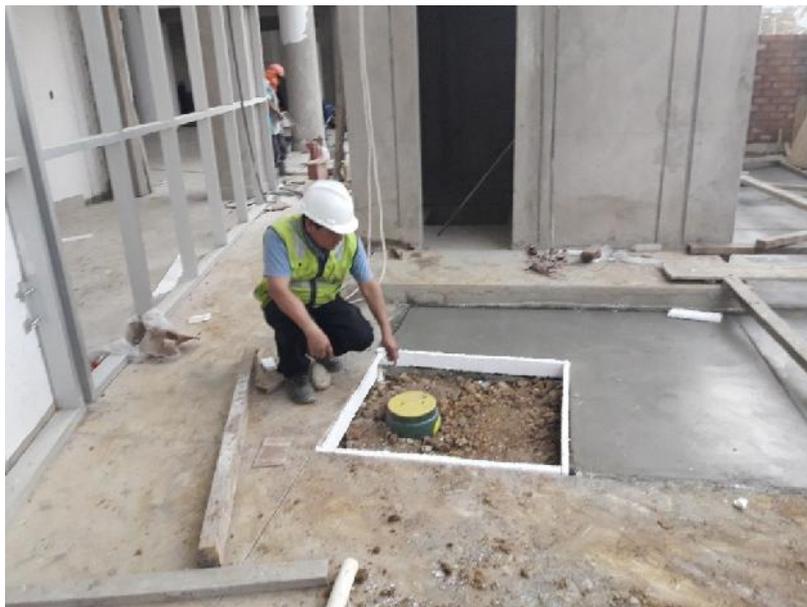
En la fotografía se visualiza pozo a tierra debidamente instalado

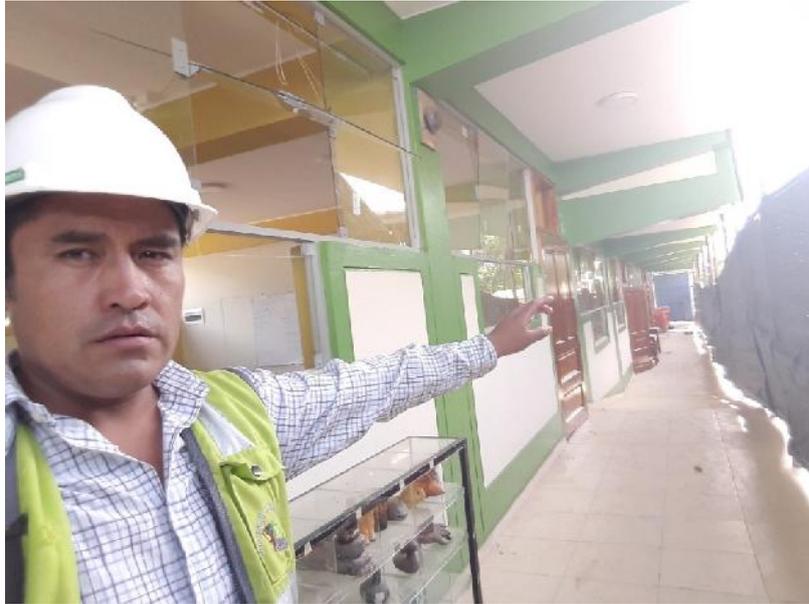
Vista panorámica de trabajos de instalación de puertas de madera tornillo, pintura en general e instalación de vidrios en ventanas de aulas a refaccionar

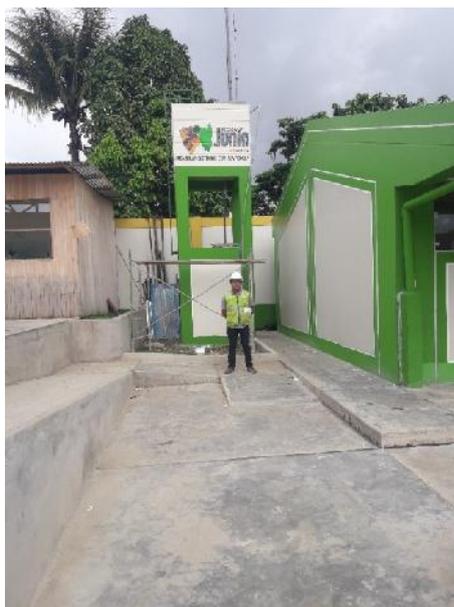
En la fotografía se muestra estructura de tanque elevado debidamente pintada al costado derecho bloque N° 09

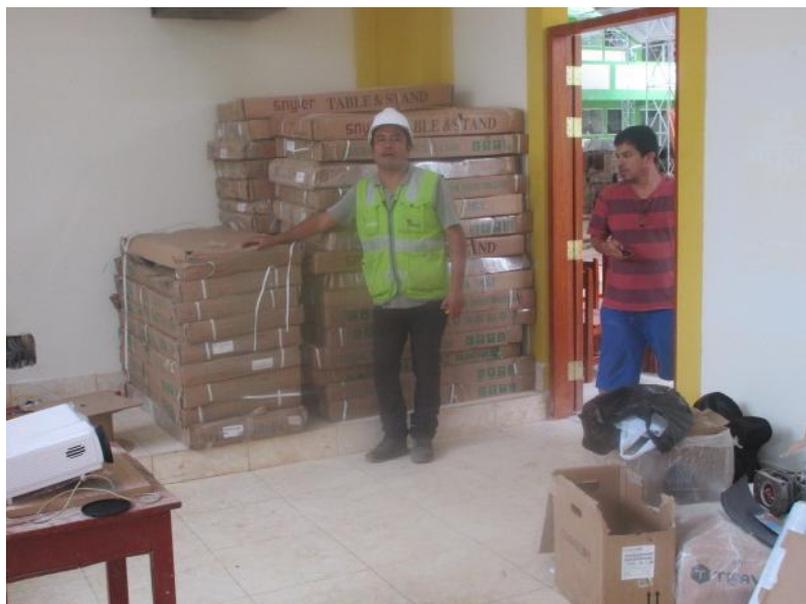
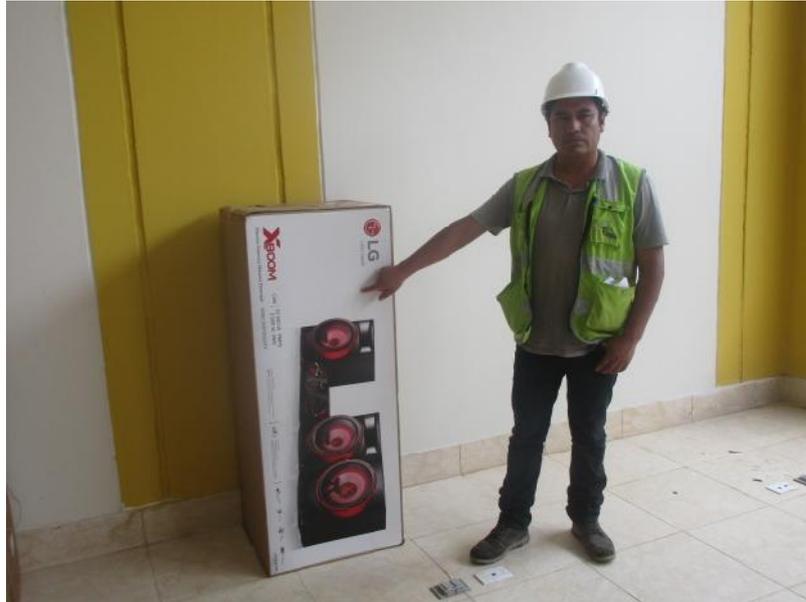
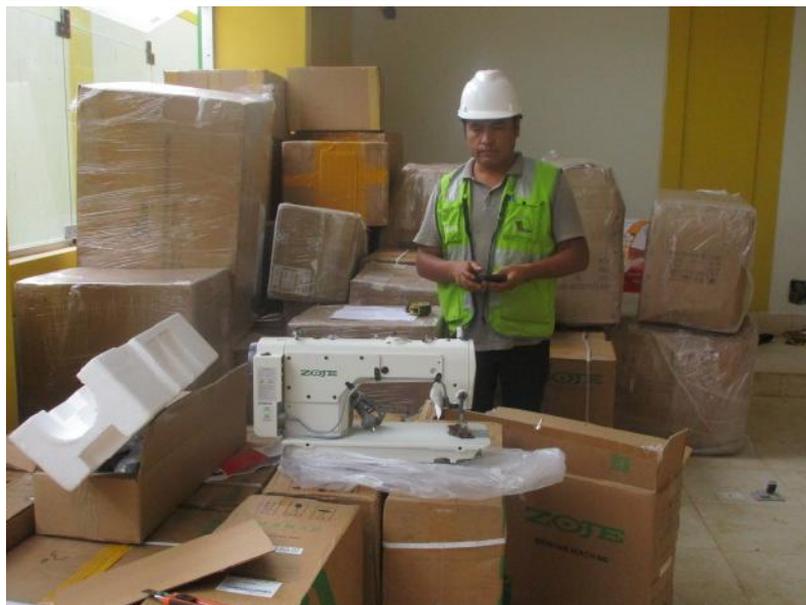
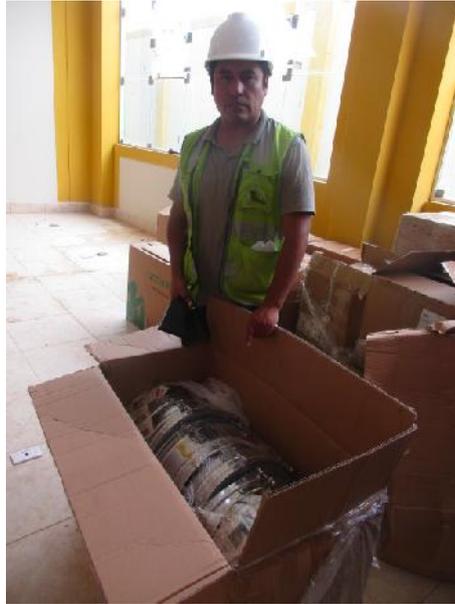
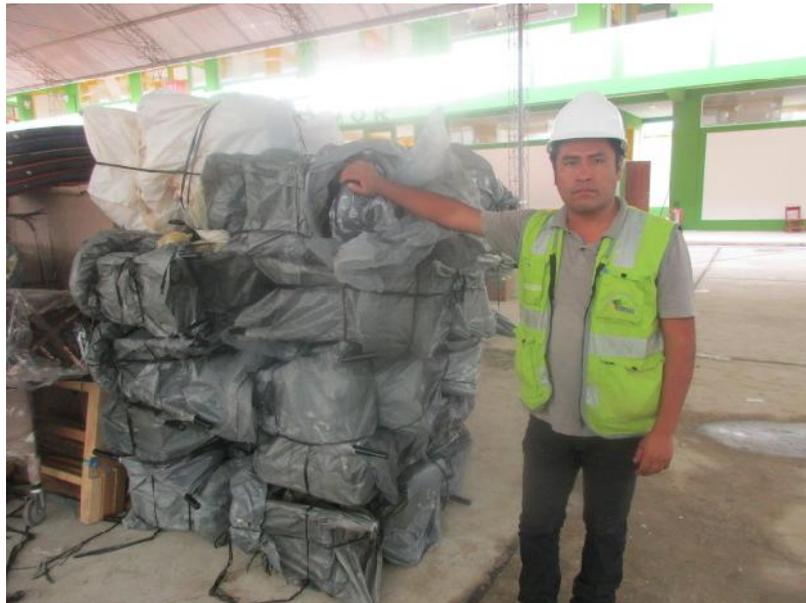
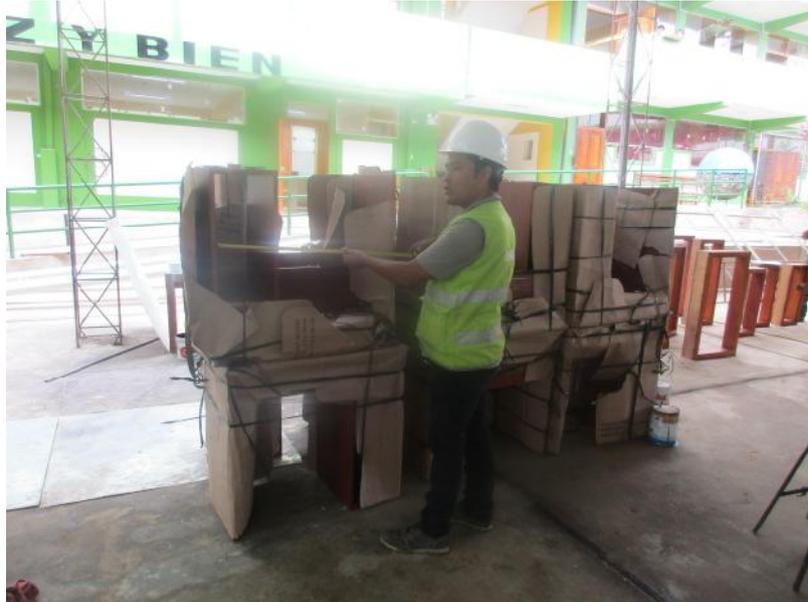
En la fotografía se muestra la verificación del equipamiento, se controló el certificado de calidad, el cumplimiento de las especificaciones técnicas y la cantidad de acuerdo a lo previsto en el Expediente.
