**UNIVERSIDAD PERUANA LOS ANDES**  
FACULTAD DE INGENIERÍA  
ESCUELA PROFESIONAL DE INGENIERÍA CIVIL

**DIAGNÓSTICO DE LA INFRAESTRUCTURA DE LA I.E. 7220  
VILLA MARÍA DEL TRIUNFO, DISTRITO DE VILLA MARÍA DEL  
TRIUNFO, LIMA**

**PARA OPTAR EL TÍTULO PROFESIONAL DE INGENIERA CIVIL**

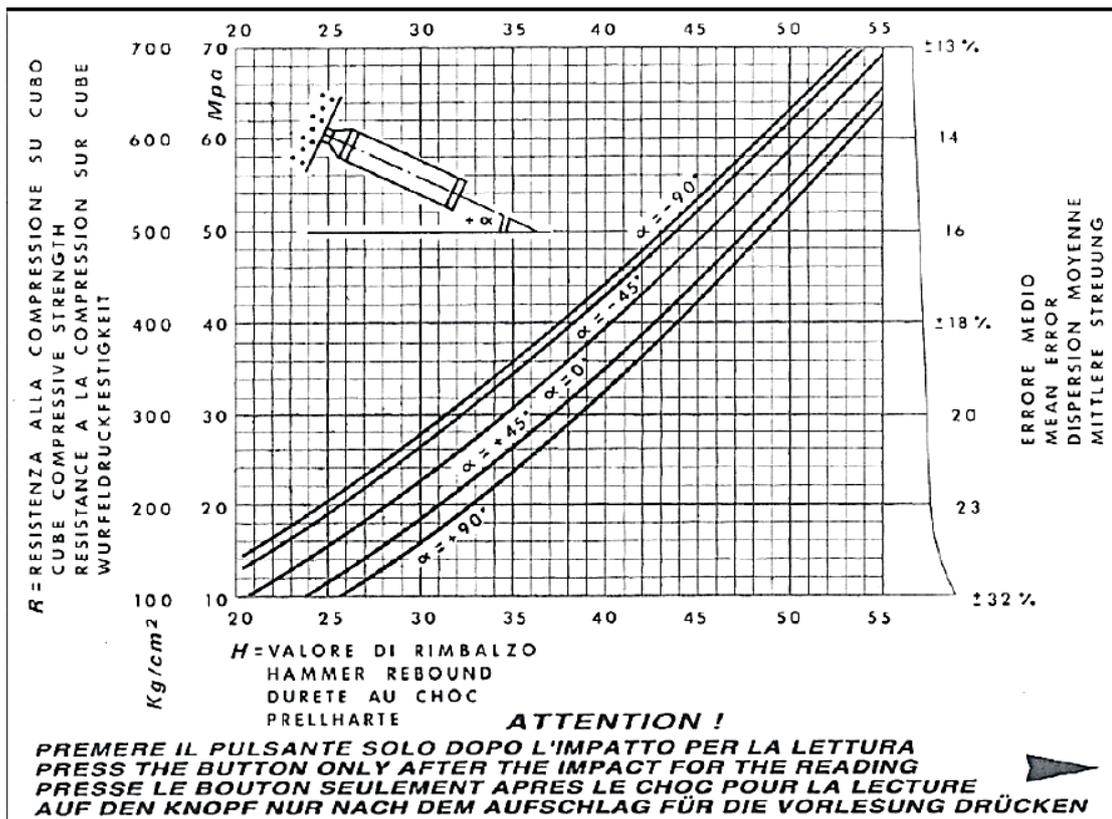
**Figura 5 – Correlación de esclerómetro ábaco N°01.**

De este gráfico se obtiene la ecuación para correlacionar los demás índices de rebote promedio de los ensayos de esclerometría según la tabla indicada en el esclerómetro.

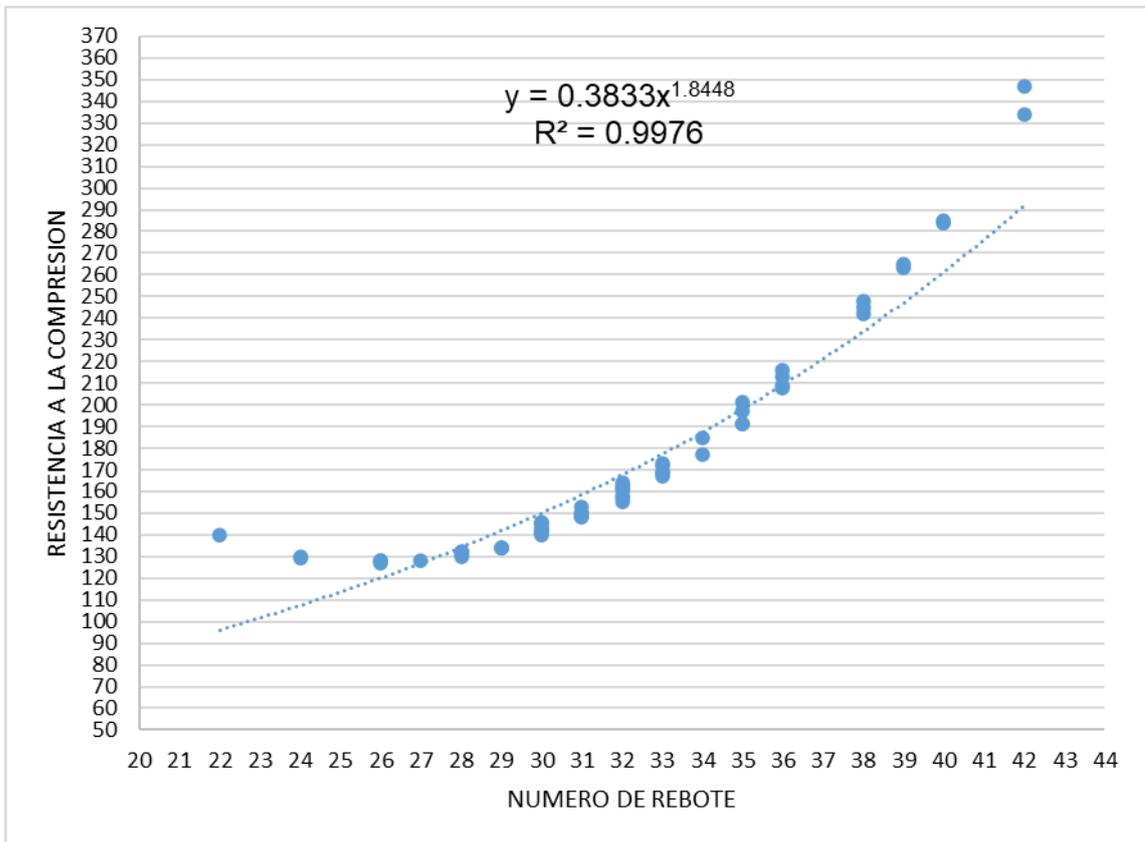
**Figura 6 – Correlación de esclerómetro ábaco N°02.**

La correlación entre los valores de lectura de esclerómetro (índice de rebote promedio) y los resultados de resistencia diamantina se muestra con la figura siguiente:

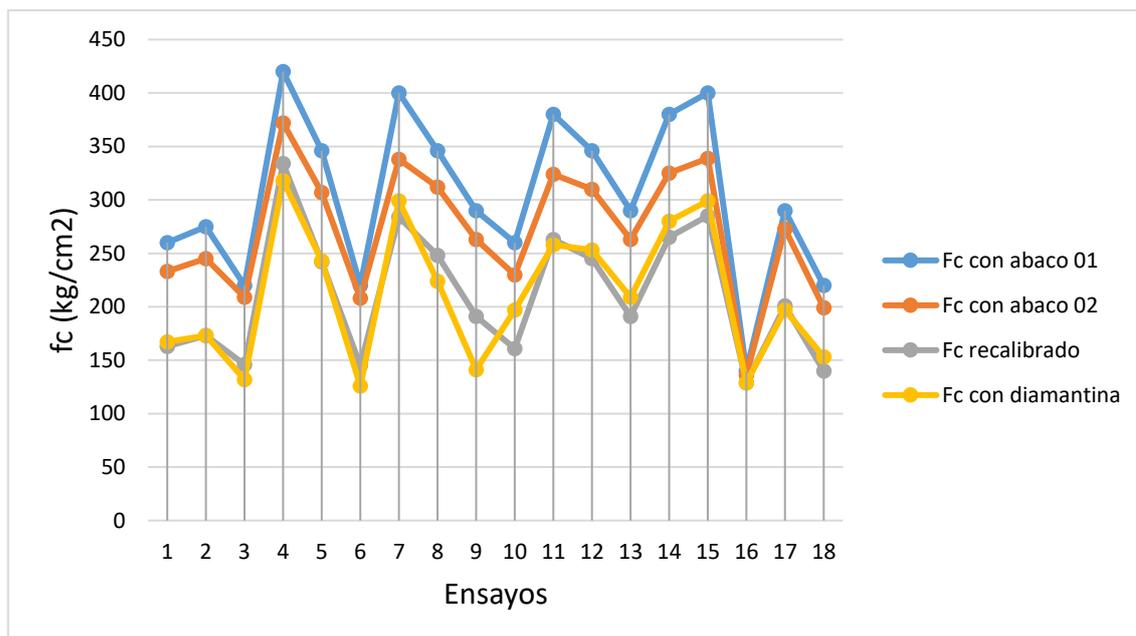
**Figura 8 – Correlación de fc de esclerometria - diamantina.**

- En la mayoría de casos existe relación entre los valores obtenidos en el ensayo de compresión de testigos diamantinos con los valores recalibrados obtenidos por esclerometría, sin embargo, existen valores que tienen un nivel de dispersión, es por ello que en el cuadro 15 se presenta el porcentaje de error.
- El resultado obtenido en el elemento C-2A-2-T'1 del Bloque 2 Tipo I', es de 24, uno de los más bajos, esto corrobora que en dicho elemento posee un concreto de baja resistencia a la compresión en el testigo diamantino debido a la mala calidad de concreto.

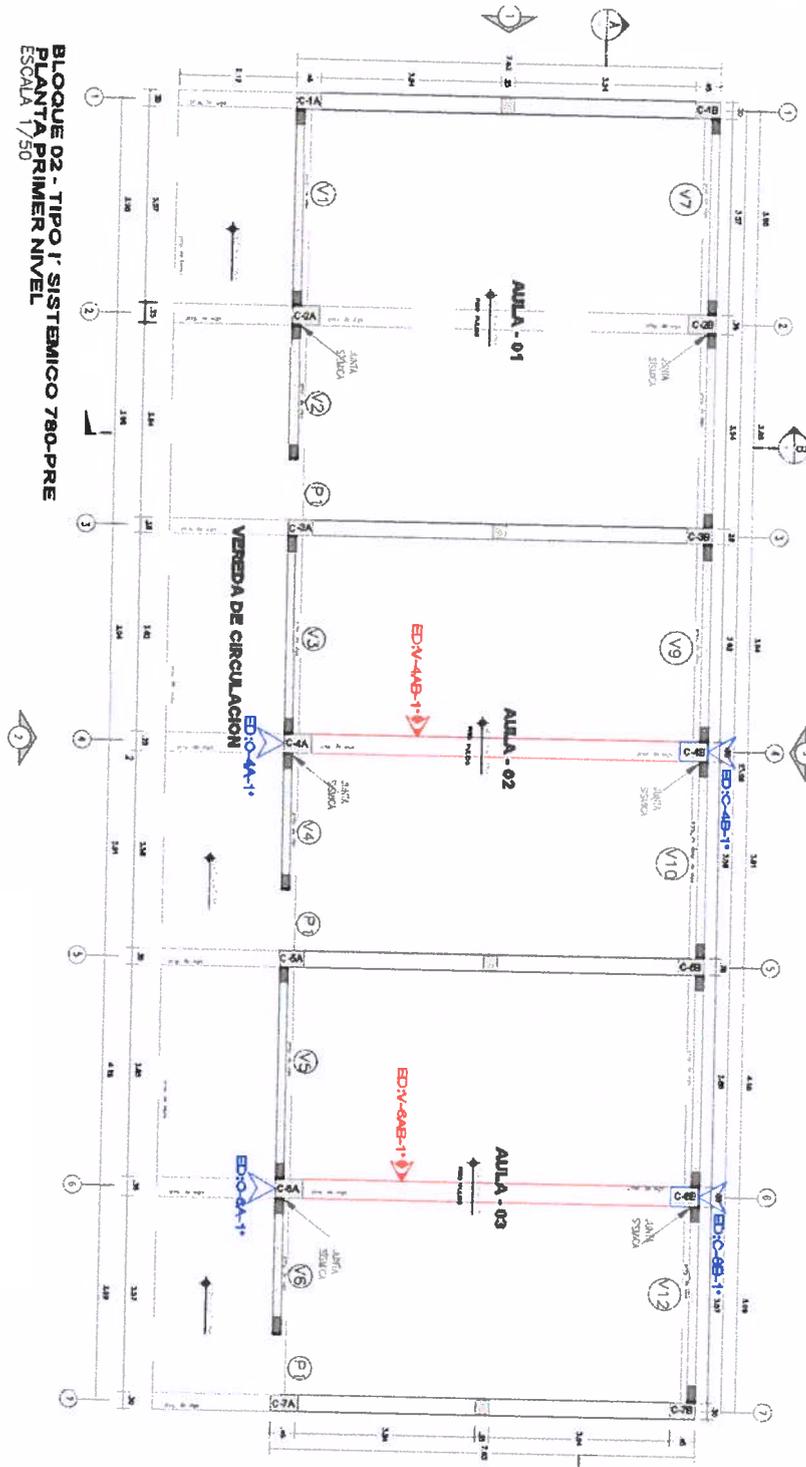
Figura N°03: Prueba de Diamantina Bloque 02 (Tipo I') 1er Nivel

BLOQUE 02 - TIPO I' SISTEMICO 780-PRE  
PLANTA PRIMER NIVEL  
ESCALA 1/50

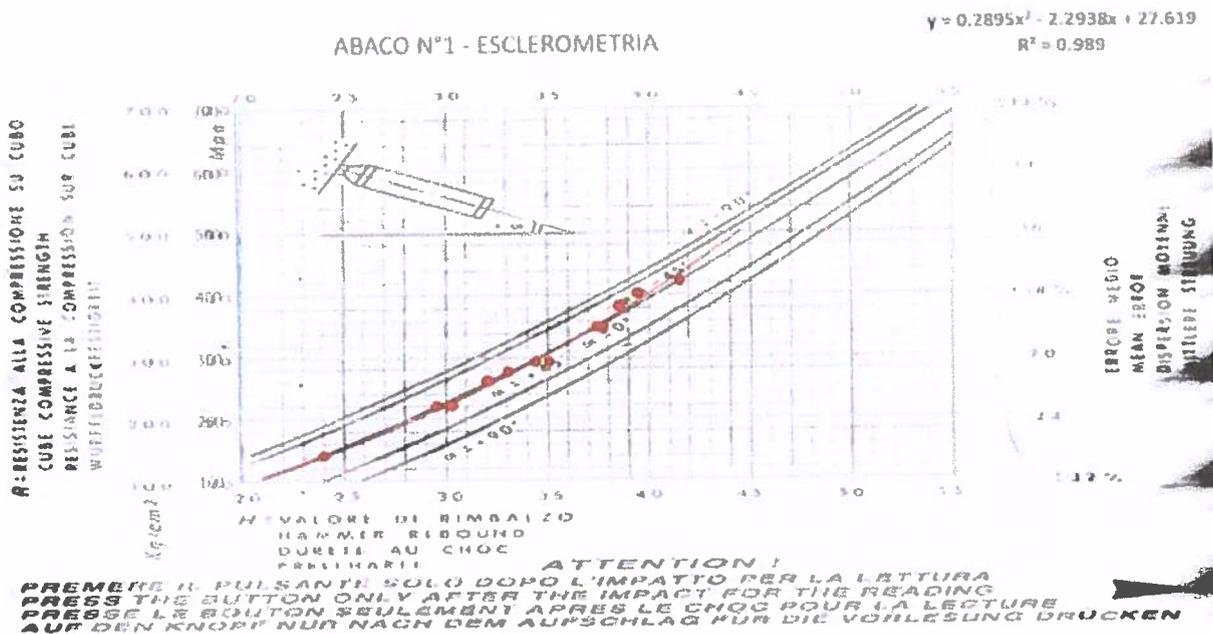
Gráfico N°01: Gráfico de Correlación de Esclerometría ABACO N°01

De este grafico se obtiene la ecuación para correlacionar los demás índices de rebote promedio de los ensayos de esclerometría según la tabla indicada en el esclerómetro.

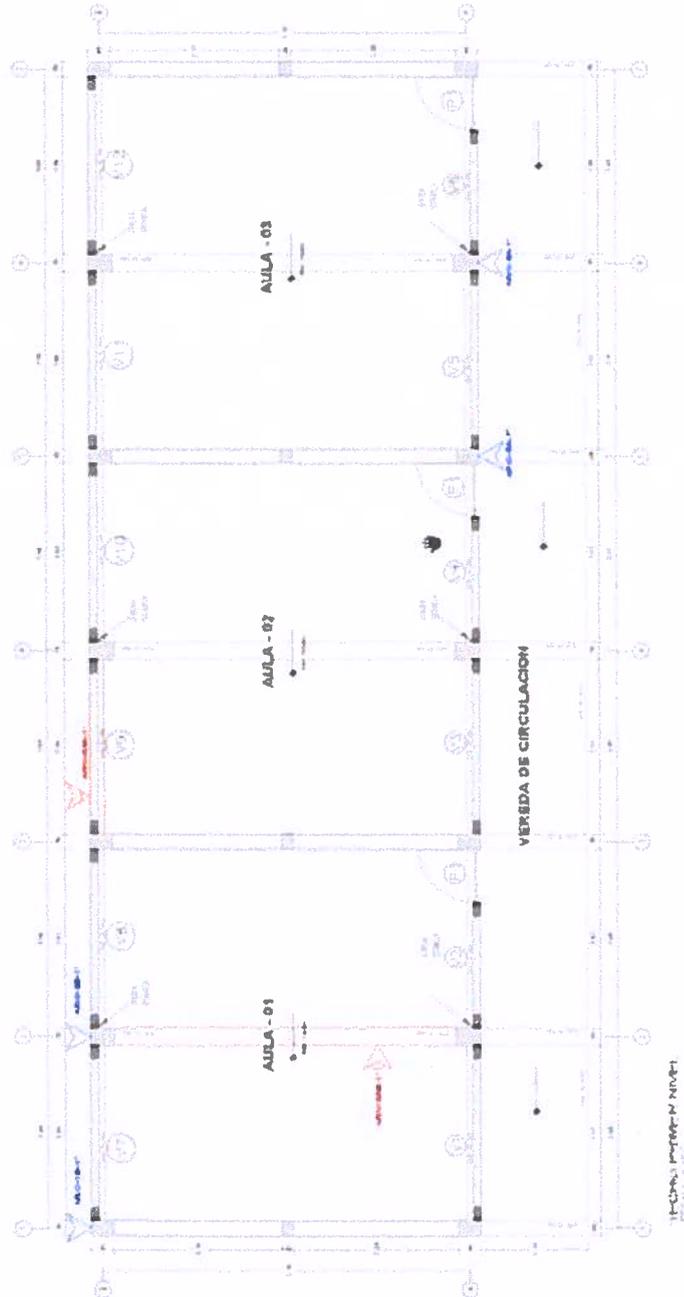
**Figura N°01: Auscultación de Refuerzos Bloque 01 (Tipo I) – Planta 1er Nivel**

Las auscultaciones se realizan haciendo un corte en las columnas y vigas descubriendo el tarrajeo y recubrimiento del elemento a evaluar, esta auscultación se realiza en forma de T a fin de evitar mayor daño a los elementos estructurales

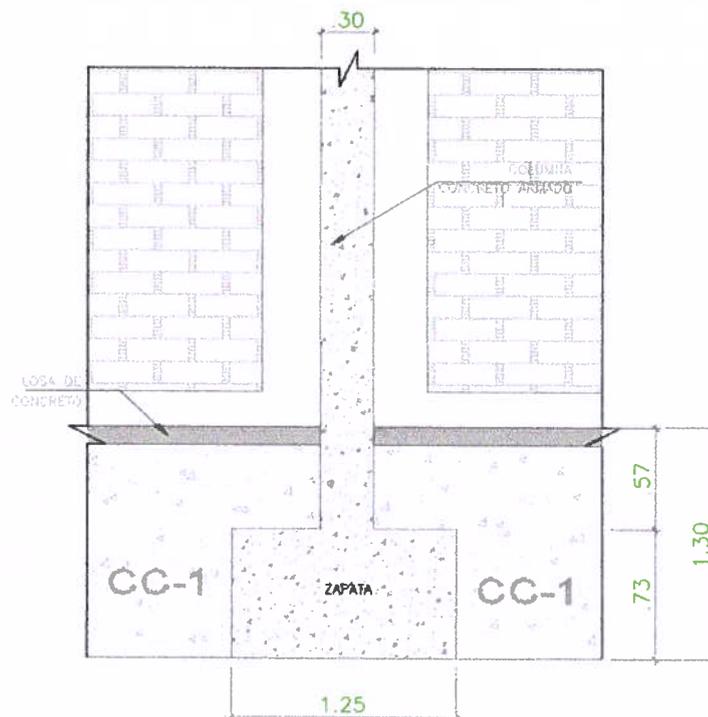
**Figura N°03:** Auscultación de Cimentación (Z-1) - Bloque 01 Tipo I

**Z-1: ZAPATA  
AUSCULTACIÓN**  
ESC 1/25
