ESCUELA PROFESIONAL DE INGENIERÍA CIVIL

TRABAJO DE SUFICIENCIA PROFESIONAL

**MEJORAMIENTO DEL SERVICIO DE TRANSITABILIDAD VEHICULAR
Y PEATONAL EN LA AV. EL MINERO - INTERSECCIÓN AV. BOLÍVAR,
DISTRITO DE YANACANCHA - PROVINCIA DE PASCO -
DEPARTAMENTO DE PASCO-2022**

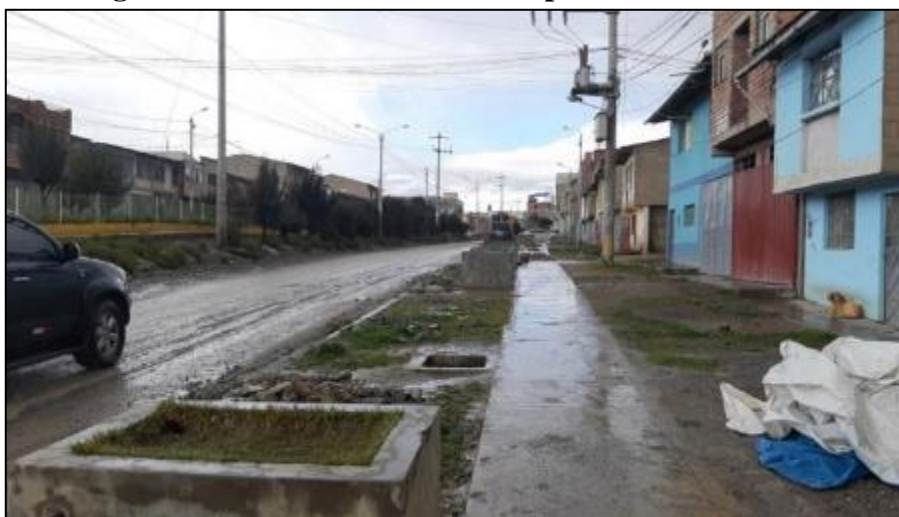
Figura No 01: Deficiencia de la superficie de rodadura.

Como se muestra en la fotografía anteriores la deficiente situación de las zonas respecto a pista, veredas ha generado una problemática a la población sin contar con una adecuada transitabilidad peatonal y vehicular.

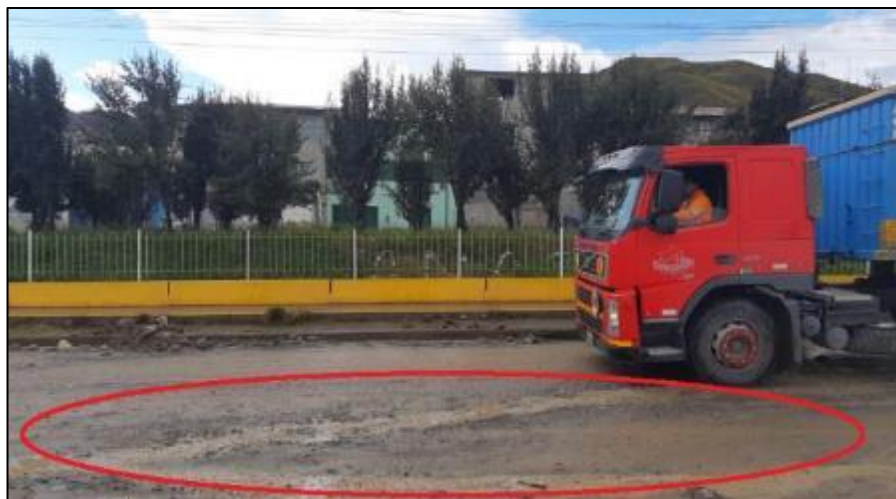
Figura No 02: Evidencia de vehículos pesados y deterioro de la vía.

La superficie de rodadura se encuentra en muy mal estado de conservación; presenta a lo largo de ello una superficie ondulada, encalaminado, huellas profundas y desgastes excesivos de la misma y en tiempo de lluvias estas se llenan de aguas y ante el pase de los vehículos estos se ahondan, generando malestar en conductores y peatones, los mismos que se convertirían en focos infecciosos de enfermedades virales y dérmicas que afectan a la población beneficiaria

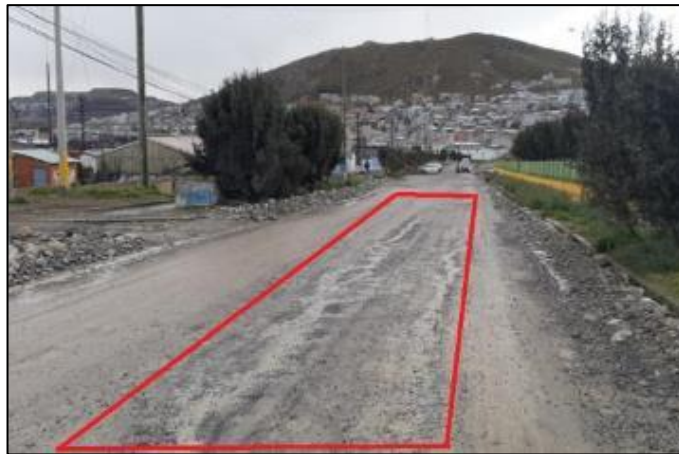
Figura No 03: Evidencia del porcentaje de afirmado existente.

Desde la progresiva 0+000 hasta la progresiva 0+040 cuenta con una superficie de rodadura compuesta por concreto hidráulico observándose actualmente un ancho promedio de 7.50 m mientras que desde la progresiva 0+040 hasta la progresiva 0+400 existe solo la presencia de afirmado observándose actualmente un ancho promedio de 7.50 m.

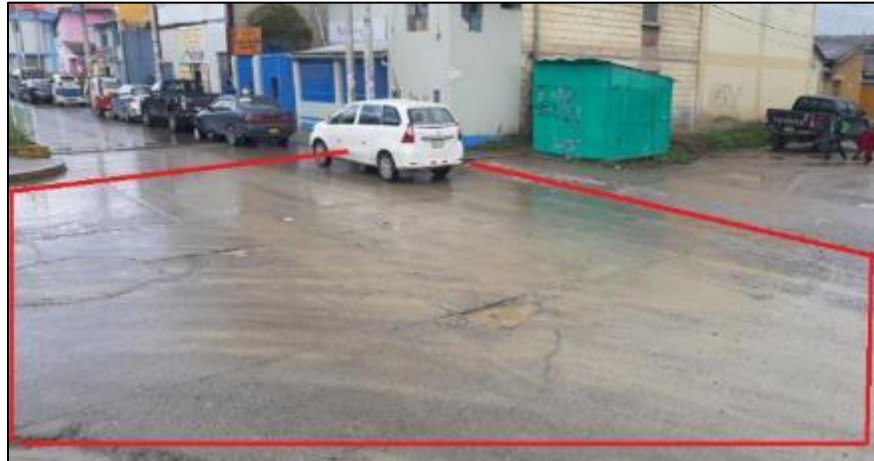
Figura No 05: Pavimento con fisuras.

Además, en la progresiva e intersección de las Av. El Minero y Av. Bolívar existe la Presencia de un pavimento rígido en mal estado con presencia de fisuras y rajaduras tanto longitudinales y transversales habiendo ya culminado su periodo de vida útil por lo que se requiere su cambio total de la superficie de rodadura.

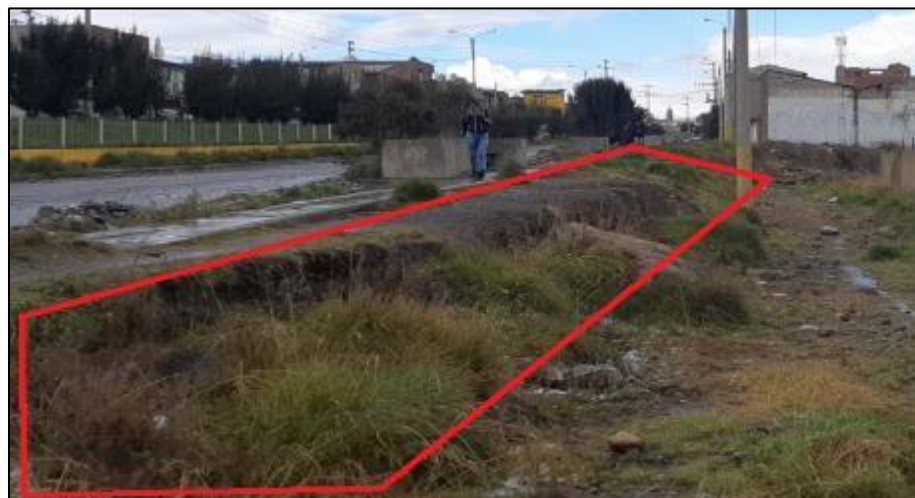
Figura No 06: Poste en desnivel a la vereda.

Existen sectores vulnerables para el tránsito peatonal como se muestran en la imagen, existen una variación de alturas entre el nivel de vereda actual y el nivel de cimentación de los postes de luz pudiendo ocasionar accidentes de gravedad para los usuarios.

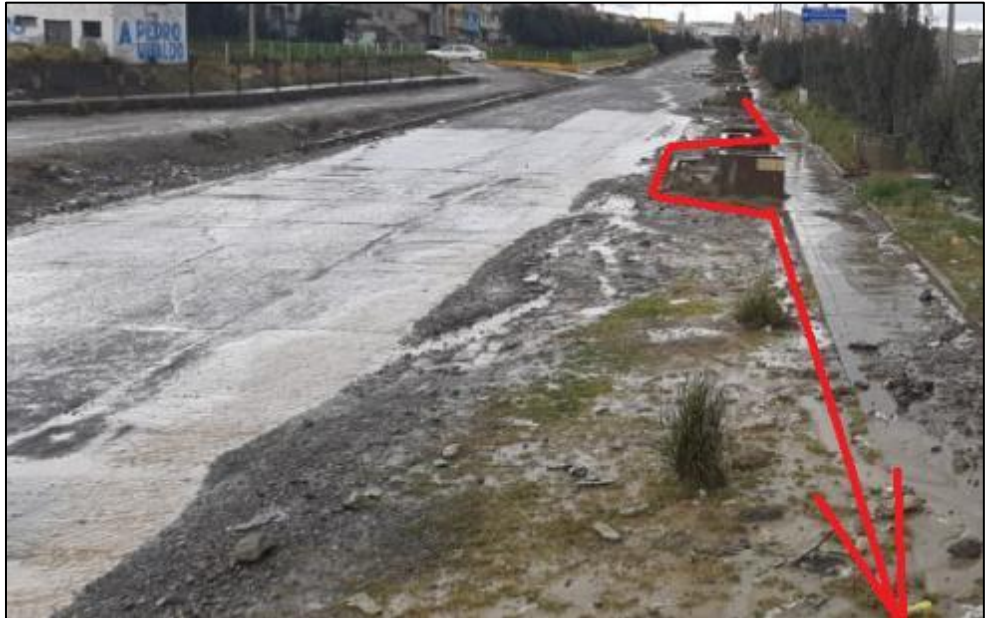
Figura No 07: Cunetas dañadas.

La vía cuenta con un sistema de drenaje superficial (Cunetas) en ambos lados de la Av. El Minero lamentablemente en varios tramos de este sistema se encuentra bloqueados por cúmulos de tierra o ya se han deteriorado con el paso del tiempo quedando solo restos de cuneta afectando su funcionamiento como se puede apreciar en la siguiente imagen.

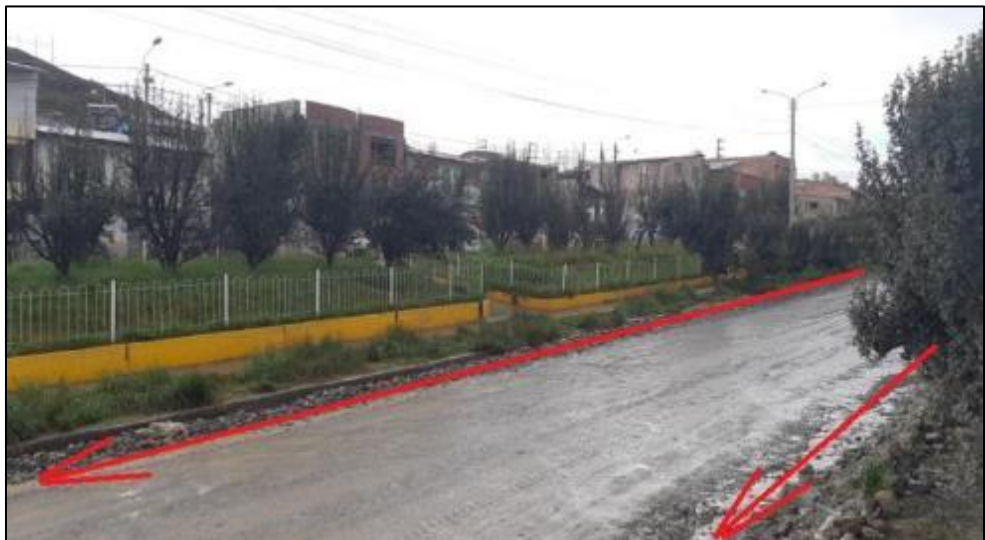
Figura No 08: Cunetas obstruidas.

Por ello es necesario proyectar un nuevo y adecuado sistema de drenaje con el propósito fundamental de no perjudicar a la vía misma con posibles problemas de erosión y asentamiento.

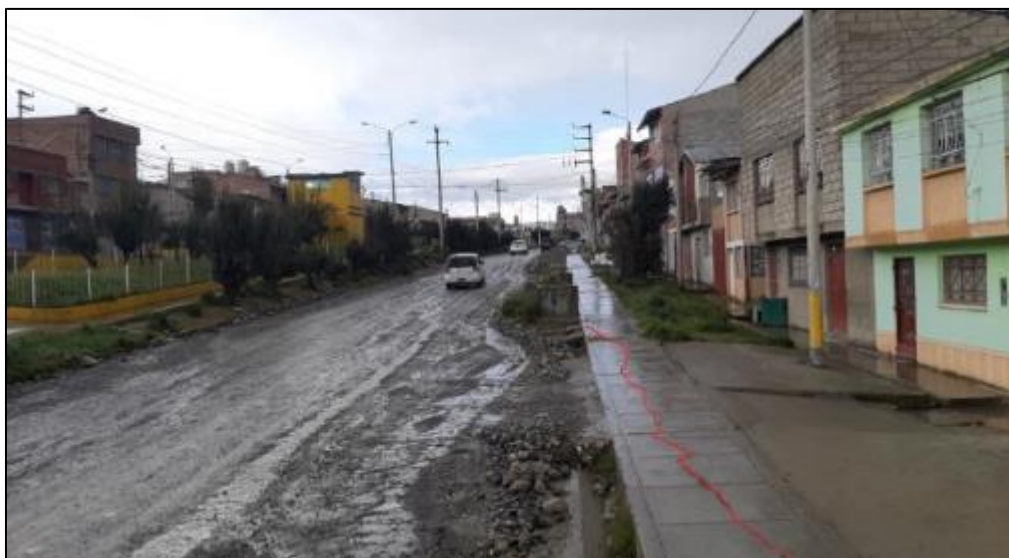
Figura No 09: Veredas con fisuras.

Por otro lado, se tienen que crear nuevas veredas peatonales ya que las que se encuentran actualmente están en pésimo estado, con presencia de fisuras y grietas a lo largo de su eje como se puede apreciar en la imagen.

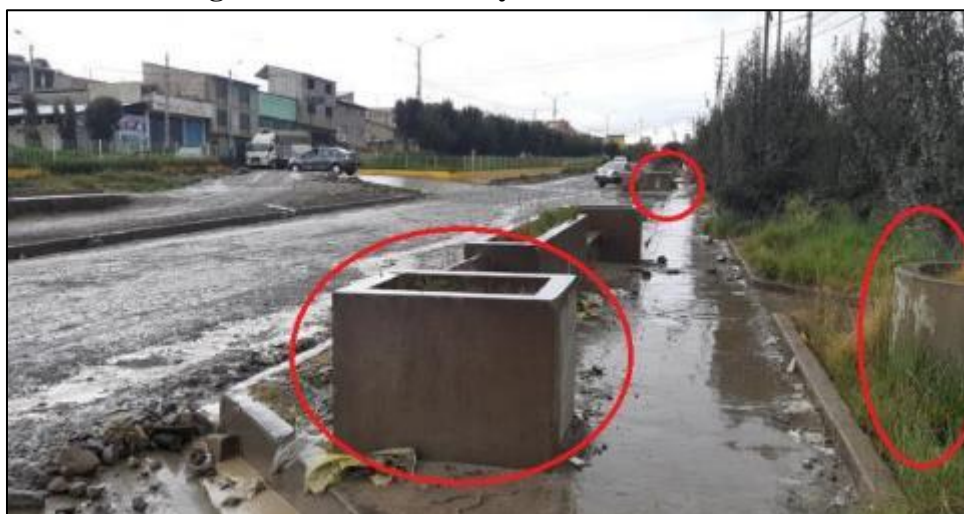
Figura No 11: Veredas y bancas deteriorados.

Por otra parte, a lo largo de la vía se pueden observar maceteros de concreto de gran tamaño y bancas que se encuentran en total abandono y pésimo estado sin ningún mantenimiento.

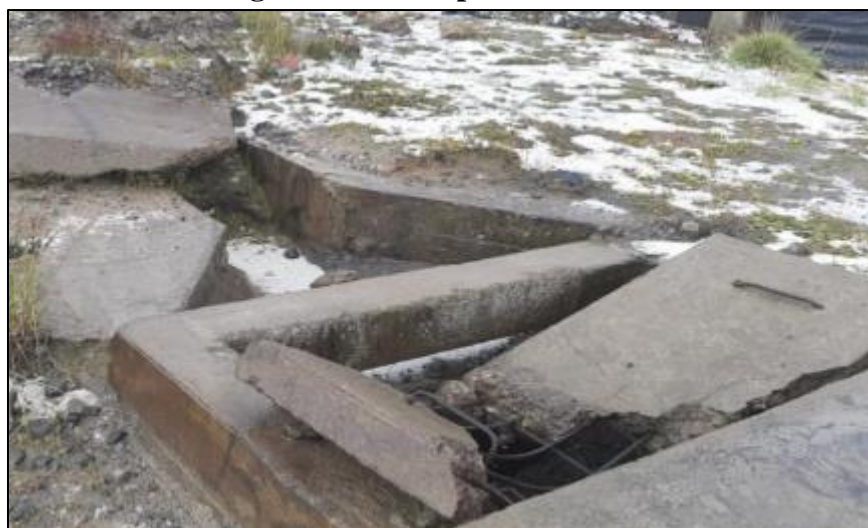
Figura No 12: Tapas destruidas.

También se puede observar estructuras subterráneas como canales que no cuentan con sus respectivas tapas de concreto de seguridad en sus cajas de concreto de inspección y si las tienen se encuentran en pésimo estado, formándose un riesgo para los peatones que usan la vía.

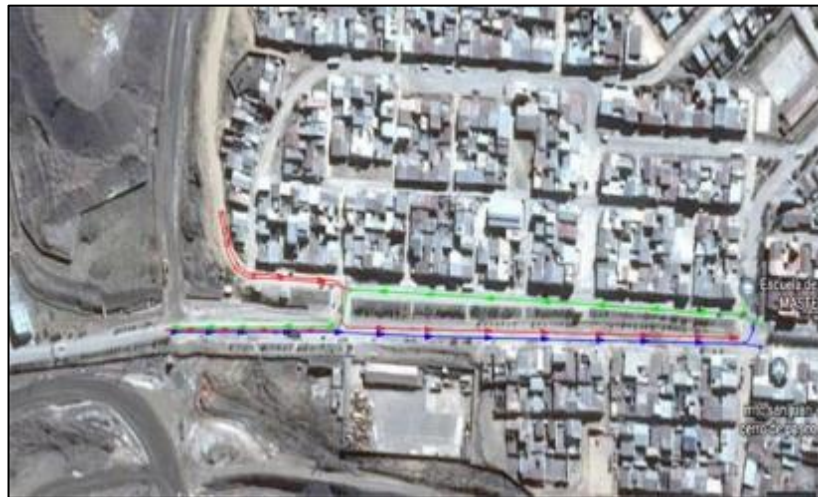
Figura No 15: Foto satelital indicando sentido del conteo.

La demanda de tráfico para la Av. el Minero – intersección Av. Bolívar, distrito de Yanacancha provincia y departamento de Pasco viene más por el aspecto del transporte particular de camiones, volquetes, camionetas, autos, combis que transitan por esta vía como ruta de paso. Teniendo los datos del conteo vehicular se procede a calcular el NREP DE EE 8.2 $TN = W18 = ESALD$, el cual es un dato importante para el diseño del pavimento.

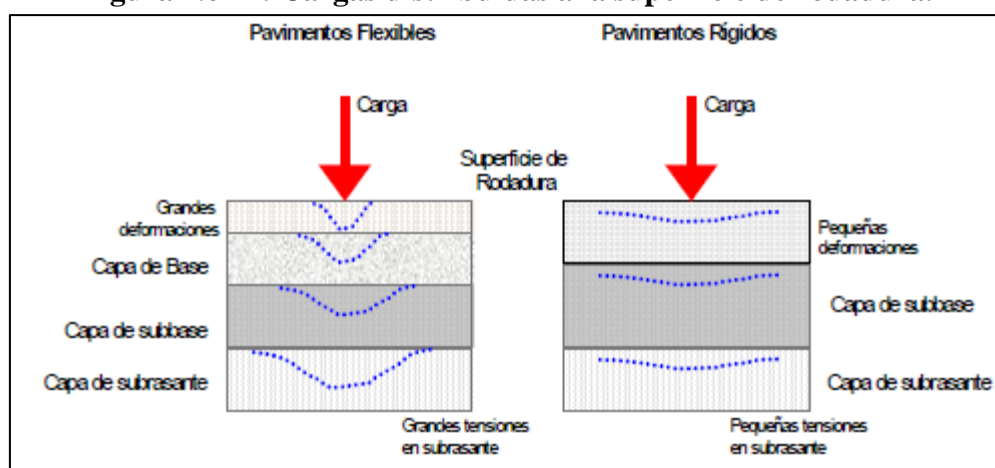
Figura No 22: Cargas distribuidas a la superficie de rodadura.

En un pavimento rígido, debido a la homogeneidad de la superficie de rodadura, se produce una buena distribución de las cargas, lo que se traduce en tensiones muy bajas en la subcapa.
