**GESTIÓN INMOBILIARIA Y DEFECTOS
CONSTRUCTIVOS EN LAS EDIFICACIONES DE
LA URBANIZACIÓN VISTA HERMOSA –
HUAMANCACA CHICO – CHUPACA**

**PARA OPTAR: EL TÍTULO PROFESIONAL
DE ARQUITECTO**

AUTOR : CHUQUILLANQUI BELLOTA MIGUEL
ALFONSO

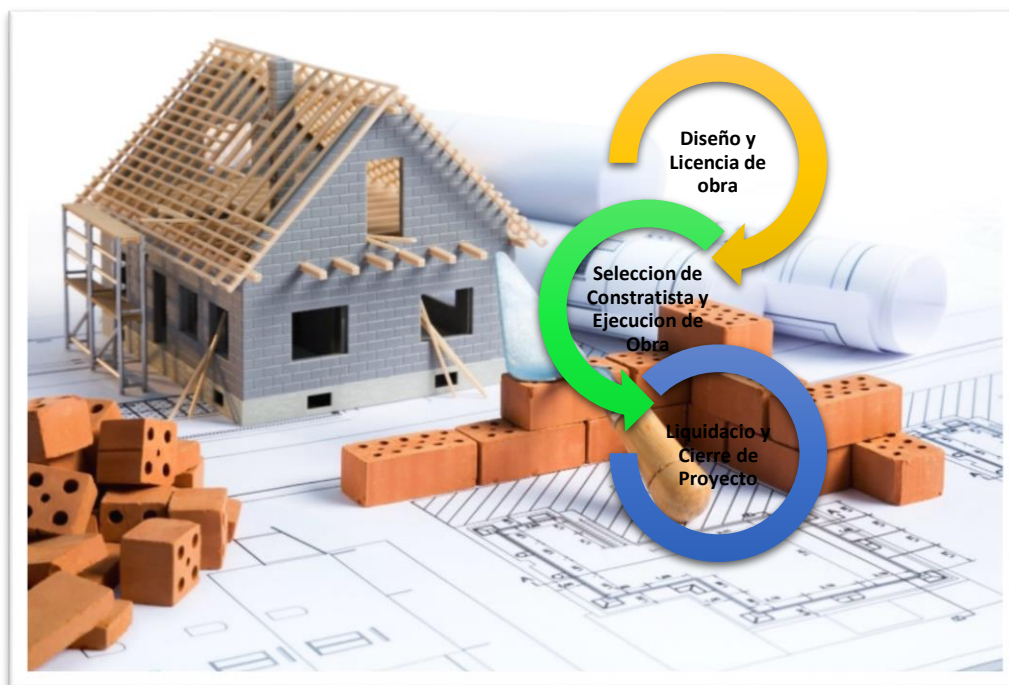
Figura N° 06

Diagrama Proceso de Gestión Inmobiliaria

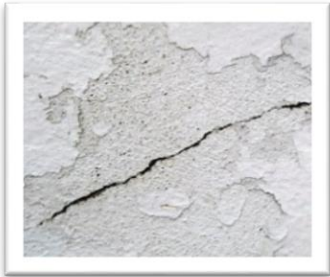
Defectos Patológicos Más Comunes	
<p>Fisuras: ranura con un ancho mejor a 1mm que solo afecta la superficie de un elemento y cuya presencia generalmente se debe a fluctuaciones en las dimensiones debido a cambios en la humedad y temperatura, como norma general las fisuras suelen representar lesiones muy superficiales que no suelen afectar a la estabilidad de la propia estructura.</p>	<p style="text-align: center;">Figura 7 Fisuras con abertura menor a 1mm</p> <div style="text-align: center;">

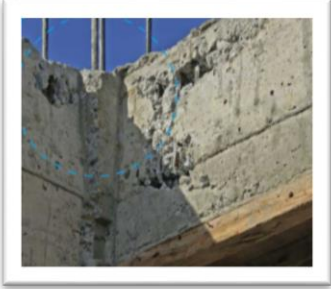
<p>PAQSA, Mexico, 2021</p>
<p>Cangrejeras: Una cangrejera es una zona con vacío o bolsas de aire, pueden aparecer por 3 razones, la primera por dosificación al no tener una mezcla correcta, la segunda por no respetar el tiempo de mezclado mínimo de 90 segundos, obteniendo así una mezcla heterogenia y tercera por que durante el vaciado no se vibró correctamente.</p>	<p>Figura N°09 Cangrejeras</p>

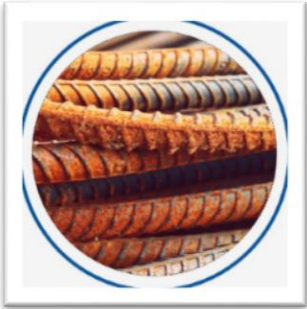
<p>Fuente: Aceros Arequipa, 2020</p>
<p>Oxidación: El acero es un elemento estructural que debe tener cuidados especiales, para evitar su deterioro, corrosión u oxidación. Una de los problemas más comunes en la construcción, sucede cuando empiezan a ejecutar la unidad inmobiliaria y paralizan la obra o esta lo realizan por etapas, quedando expuesta las armaduras a la intemperie, generalmente sucede en las columnas</p>	<p>Figura N°10 Oxidación</p>

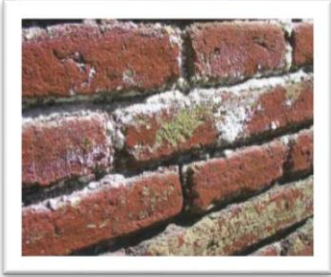
<p>Eflorescencia: causada por agua que sé que se filtra y afecta a los elementos de la construcción pueden ser por capilaridad, filtración, condensación, roturas o fugas:</p>	<p>Figura N°11 Eflorescencia</p>

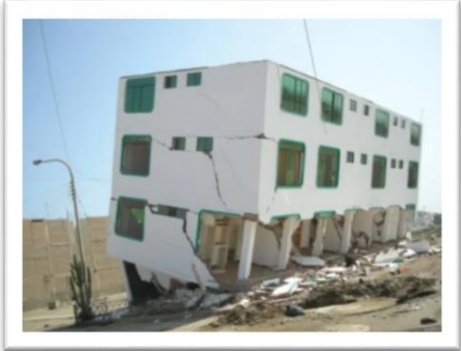
Principales Criterios de Diseño Estructural	
<p>Piso blando. Se le llama Piso Blando aquellos edificios que en la planta baja se ubica parqueadero o son áreas libres solo con columnas con muros perimetrales.</p>	<p>Figura N° 12 Vivienda con defecto Piso</p>

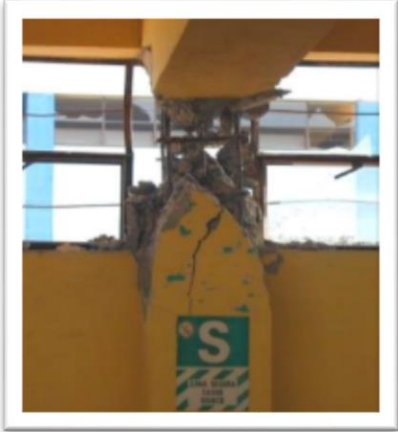
<p>Fuente: Revista Apuntes 2016</p>
<p>Columna Corta: se produce cuando el movimiento lateral de la columna se limita parcialmente, a menudo mediante paredes de mampostería con ventanas altas o bajas y estas no tiene junta sísmica con la columna.</p>	<p>Figura N° 16 Efecto columna corta</p>

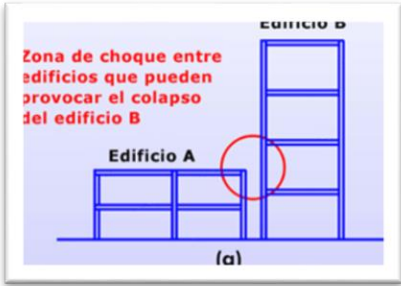
<p>Fuente: Colegio Arequipa 2001</p>
<p>Junta sísmica: es un espacio que se considera entre dos edificaciones que cuando sucede el evento sísmico estos ya no se golpean evitando así daños estructurales</p>	<p>Figura N° 17 Junta Sísmica</p>

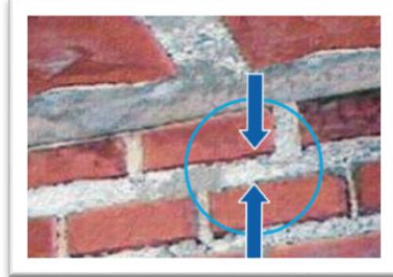
<p>Fuente: Aceros Arequipa 2021</p>
<p>Junta – Mortero: La Norma E-070 (*) nos dice lo siguiente: “En los muros de albañilería las unidades o ladrillo debe estar unidos por mortero con un espesor mínimo de 10mm y 15 mm como máximo”.</p>	<p>Figura N° 20 Deficiencia de Mortero</p>

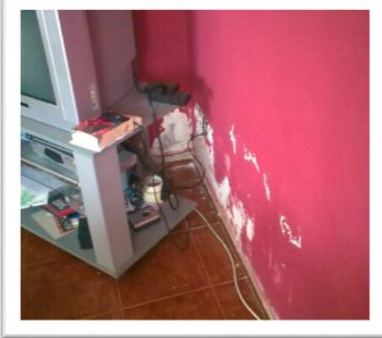
Principales Defectos de Habitabilidad	
<p>Humedad: se refiere a una situación en la que la cantidad de agua en un material o componente constructivo es superior a lo que se considera normal, puede ser humedad por capilaridad, filtración, condensación o accidental.</p>	<p>Figura N°26 Humedad en Espacios</p>

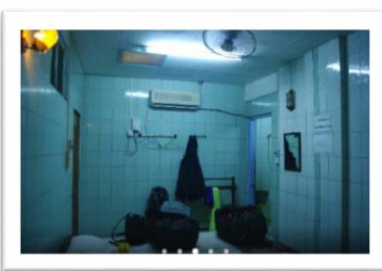
<p>Fuente: Murprotec, 2018</p>
<p>Ventilación: se debe a la insuficiencia de aire fresco, la condensación es un problema recurrente, ya que las paredes son más frías que el ambiente interno y la humedad en el aire suele ser superior al 70%</p>	<p>Figura N°27 Dormitorio sin Ventilación e Iluminación</p>

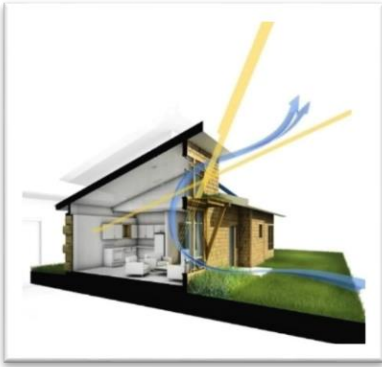
<p>Criterio Ambiental: se toma en consideración el tiempo y las circunstancias ambientales para lograr una temperatura cómoda dentro del edificio a través de una planificación apropiada, la forma, la dirección y la construcción que se adapte a las condiciones climáticas locales.</p>	<p>Figura N°28 Acondicionamiento Ambiental</p>

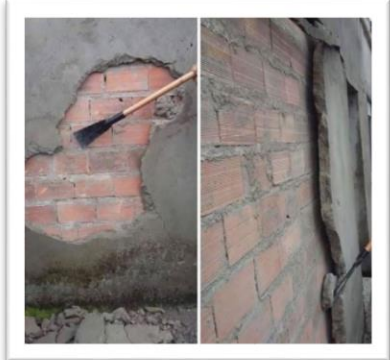
Principales Defectos de Terminación o Acabado	
<p>Tarrajeos: Para hacer el acabado de tarrajeo correcto es necesario tener una mezcla de mortero, arena fina, agua y cemento, y existe tipos, tarrajeo rayado o primario, tarrajeo de exteriores e interiores aplicado en muros, columnas, vigas y techos.</p>	<p>Figura N°30 Tarrajeo Defectuoso</p>

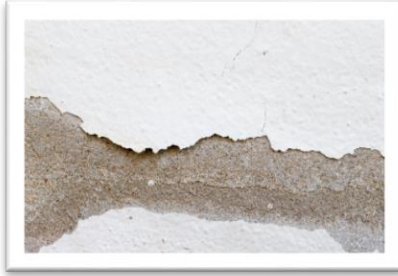
<p>Desprendimiento pintura: el descolgamiento del revestimiento se produce debido a la insuficiencia de la adherencia entre la pintura y la superficie subyacente, un proceso anómalo que está vinculado directamente con la unión química y los grosores de la capa. ello suele suceder por humedad y alcalinidad, eflorcencias, saponificación, exfoliaciones ente otros.</p>	<p>Figura N° 31 Desprendimiento de Pintura</p>

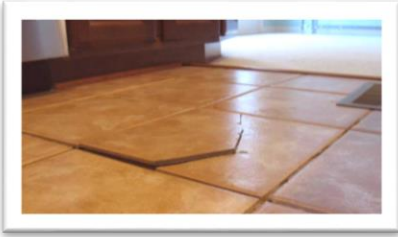
<p>Fuente: Shermin Williams , 2016</p>
<p>Pisos Desnivelados: la instalación de pisos en un proyecto es muy importante del proceso de construcción, ya que tomando las decisiones correctas hará que tenga un buen funcionamiento y de mayor durabilidad recibiendo tráfico intenso</p>	<p>Figura N°32 Pisos Desnivelados</p>

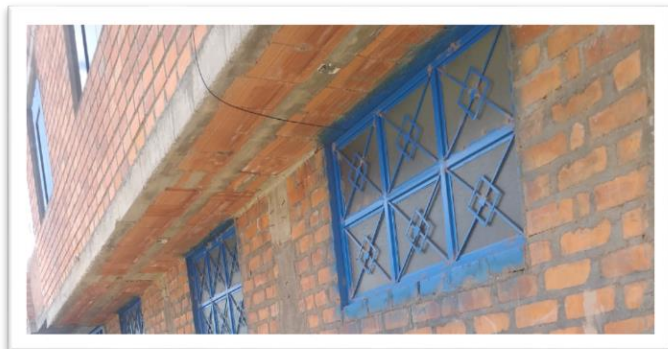
Figura N° 46
Centro de luz en viguetas

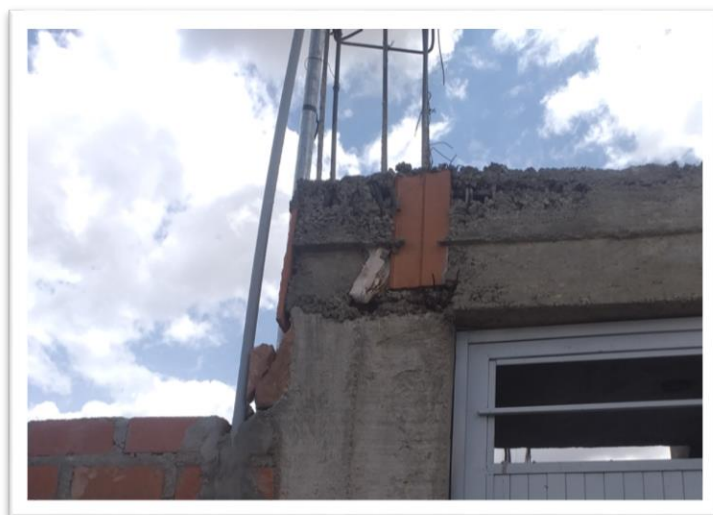
Figura N° 47
Cangrejas en Viga Peraltada

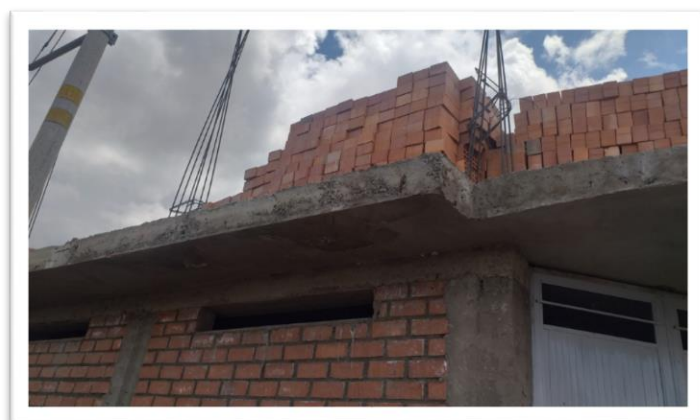
Figura N° 48
Cangrejera en Losa Aligerada

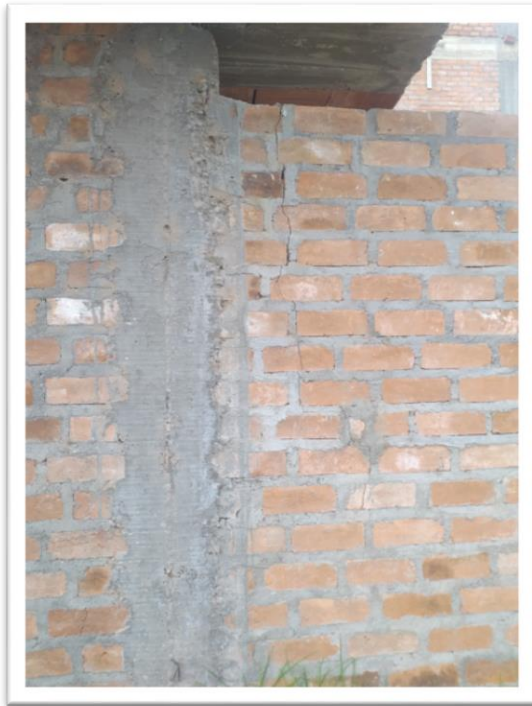
Figura N° 49
Presencia de Grietas en Muro Perimétrico

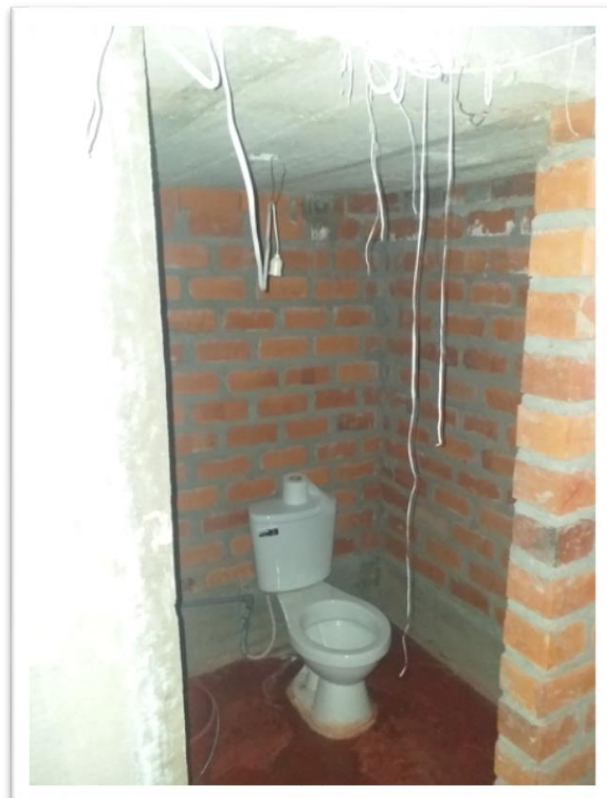
Figura N° 50
SS. HH sin ventilación e iluminación

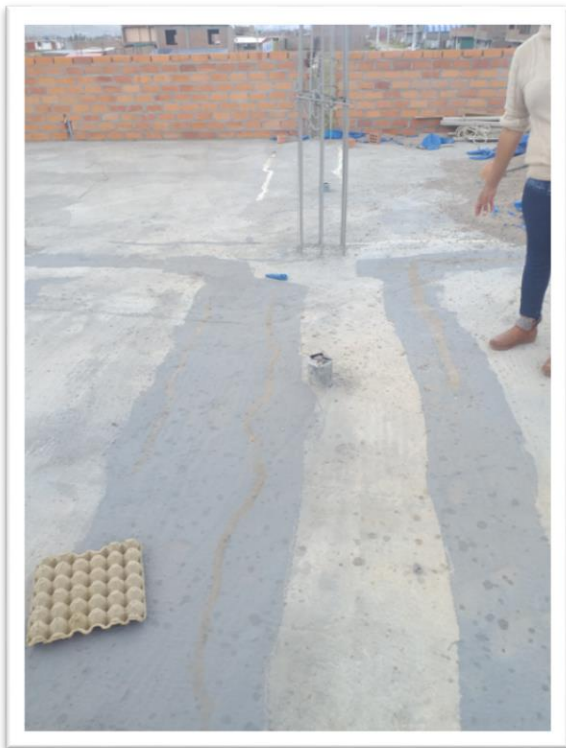
Figura N° 51
Montante de Desagüe de 4" en Viga Peraltada

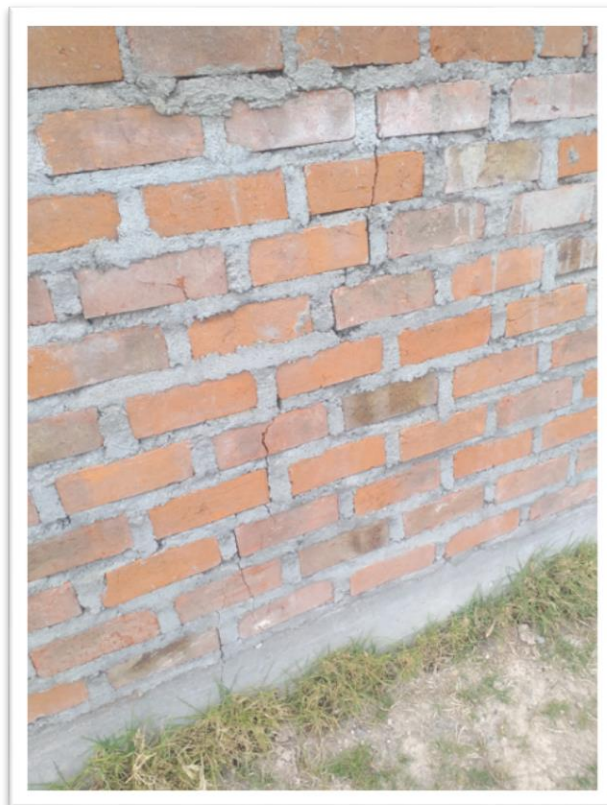
Fuente: Elaboración Propia
Figura N° 52
Grieta en Muro Perimétrico

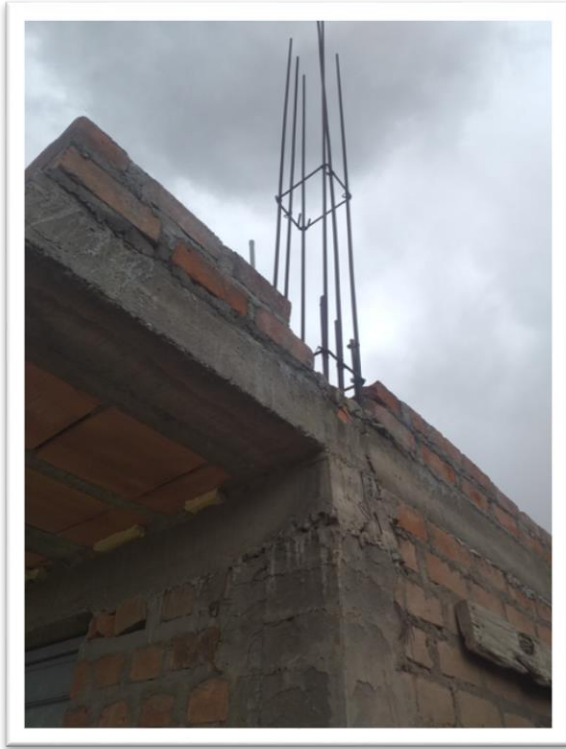
Figura N° 53
Traslape no cumple el mínimo exigido

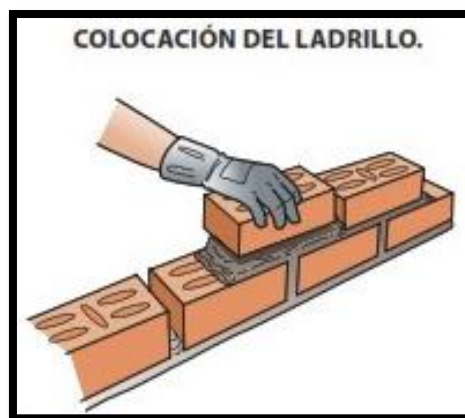
La altura máxima será de 1.30 m ya que de continuar asentado ladrillo, la mezcla fresca de la parte inferior será sometida a presión reduciendo su espesor.

Figura N°74
Detalle Asentado de ladrillo

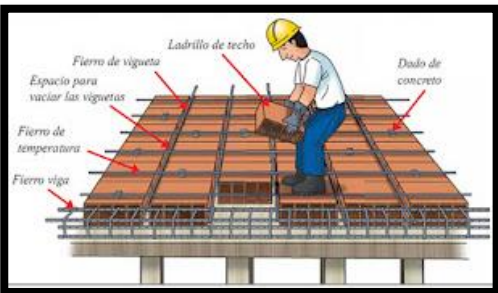
<p>Fuente: Edificon, 2021</p>
<p>Losa Aligerada o Diafragma: los diafragmas deben tener una conexión firme y permanente con todos los muros para asegurar que cumplan con la función de distribuir las fuerzas laterales en proporción a la rigidez de los muros y serviles, además como arriostres horizontales.</p>	<p>Figura N°79 Losa Aligerada</p>
