ESCUELA PROFESIONAL DE INGENIERÍA CIVIL

TESIS

**EVALUACIÓN DE LAS DEFICIENCIAS
CONSTRUCTIVAS EN EDIFICACIONES DE TIPO
ALBAÑILERÍA CONFINADA DEL DISTRITO DE
HUALHUAS**

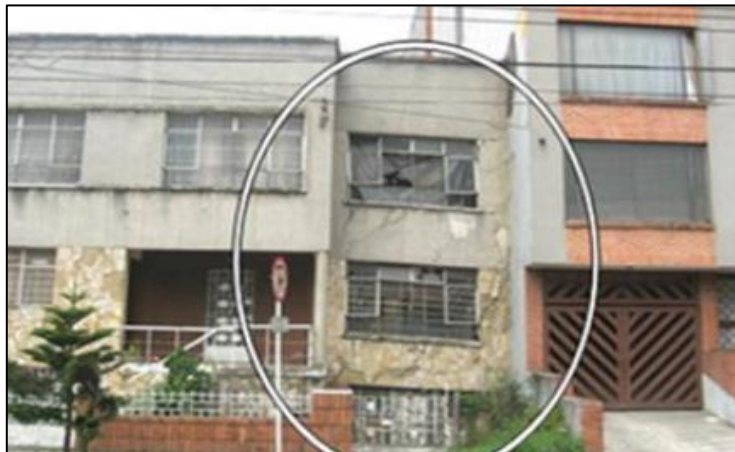
Figura N° 1. Edificio con riesgo muestra una deficiencia constructiva (Deficiencia de diseño: ya que esta no cumple con los requisitos necesarios para su construcción, lo que termina como una deficiencia en el acabado o un desperfecto)

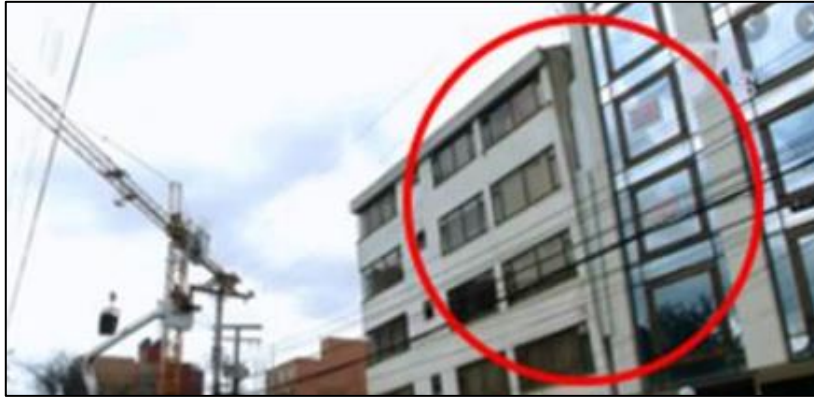
Figura N° 2. Inclinación de la estructura que muestra una deficiencia en el proceso de construcción y un efecto de asentamiento (Deficiencia en los cimientos: Este se presenta por que no existe un cimiento estable en el área donde se construyó)

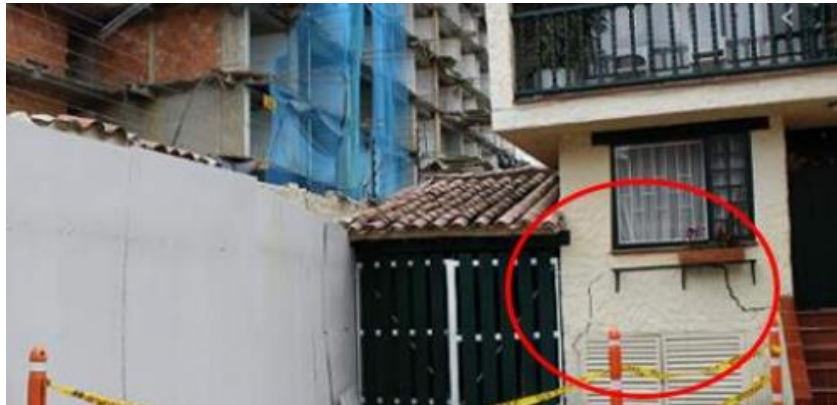
Figura N° 3. Se muestra el comportamiento de la estabilidad (Deficiencia de materiales: Se presentan grietas y fisuras cuando se hacen malas dosificaciones o se usan materiales de mala calidad los cuales afectan a la construcción)

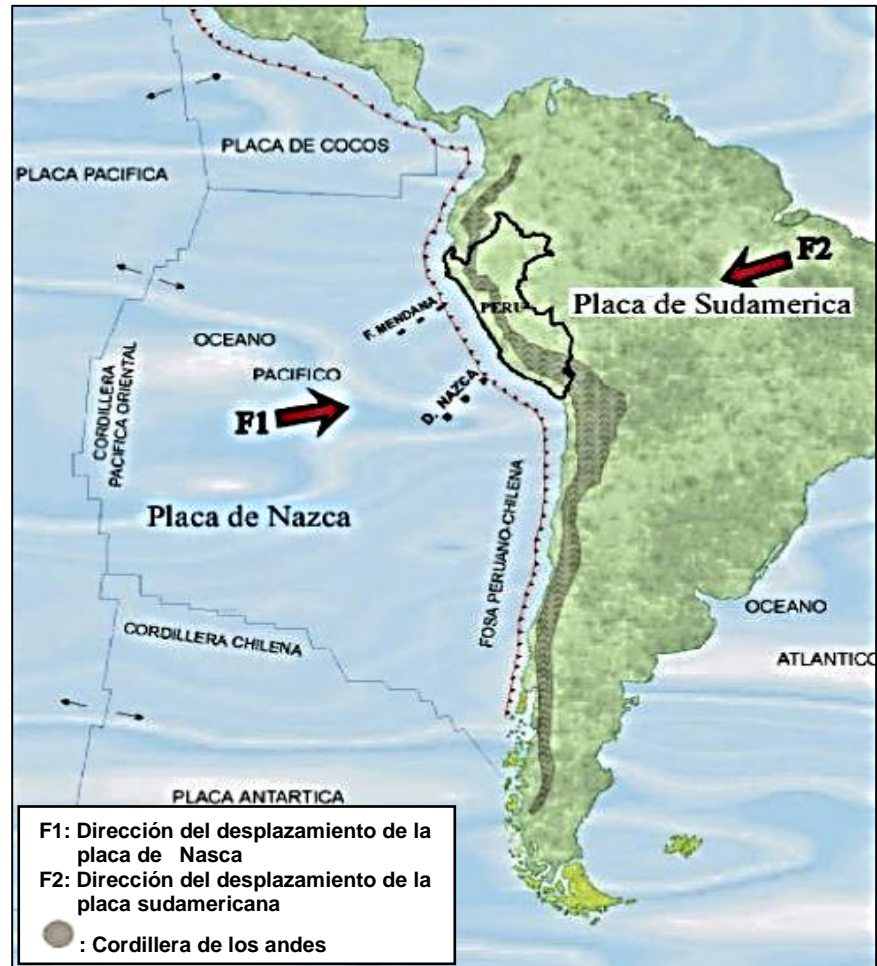
Figura N° 4. Esquema representando el procesamiento de convergencia entre la placa de Nazca y de Sudamérica

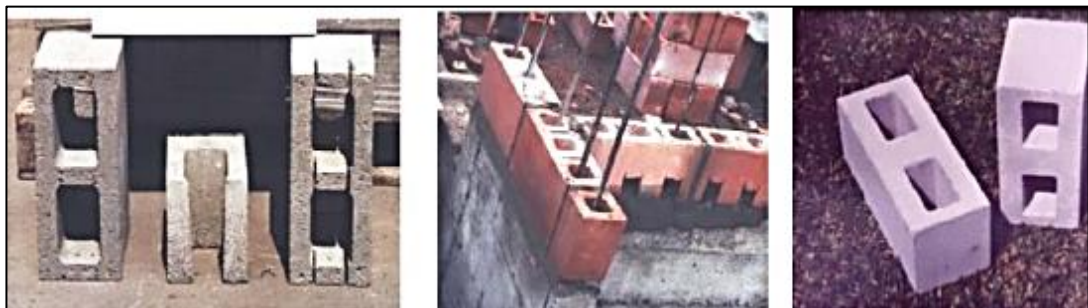
Figura N° 6. Elementos de albañilería alveolar, se muestran celdas que tienen la capacidad de alojar un refuerzo vertical como se observa en la figura por lo que en su mayoría son usados en la construcción de muros armados.

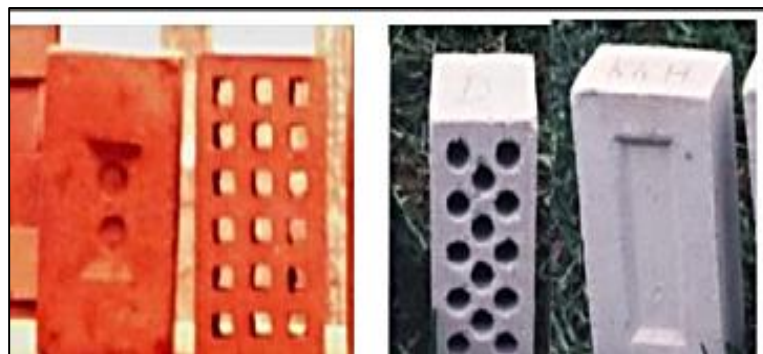
Figura N° 7. Unidades de albañilería maciza y sólida, se observa en la figura excesivos huecos que son muy frágiles y poco resistentes al esfuerzo de corte generado por los sismos, además de que se trituran fácilmente después de que se generan las grietas diagonales en los muros durante el sismo.

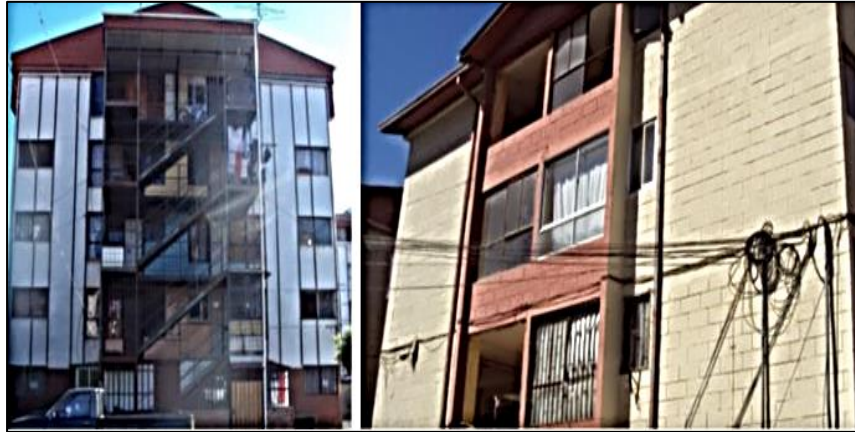
Figura N° 8. Conjunto habitacional con elementos de ladrillos (Se observan construcciones las cuales tienen un sistema de albañilería confinada las cuales fueron edificadas con ladrillos cocidos a tierra y King Kong)

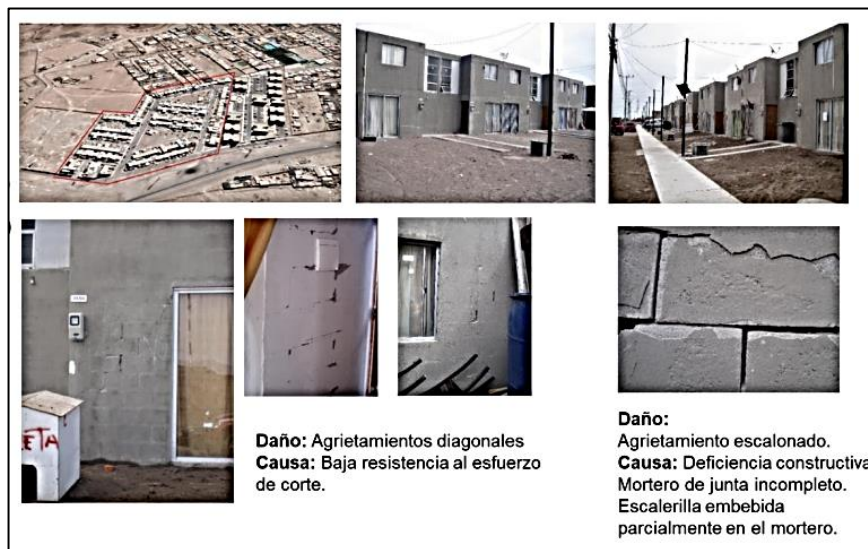
Figura N° 9. Daños encontrados en una edificación de albañilería (Se presentan grietas diagonales en las construcciones a causa de la deficiencia constructiva y el mortero de las juntas incompletas)

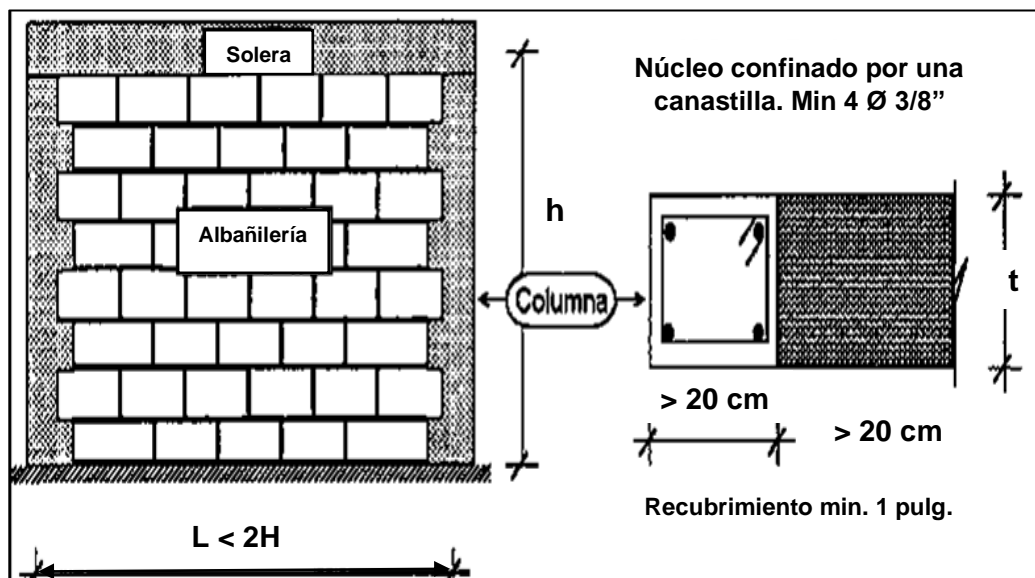
Figura N° 10. Características para considerarlo como un muro confinado (Observamos que se considera la solera y las columnas que tienen como recubrimiento 1 pulg, así como también que la luz tiene que ser menor a dos veces la altura)

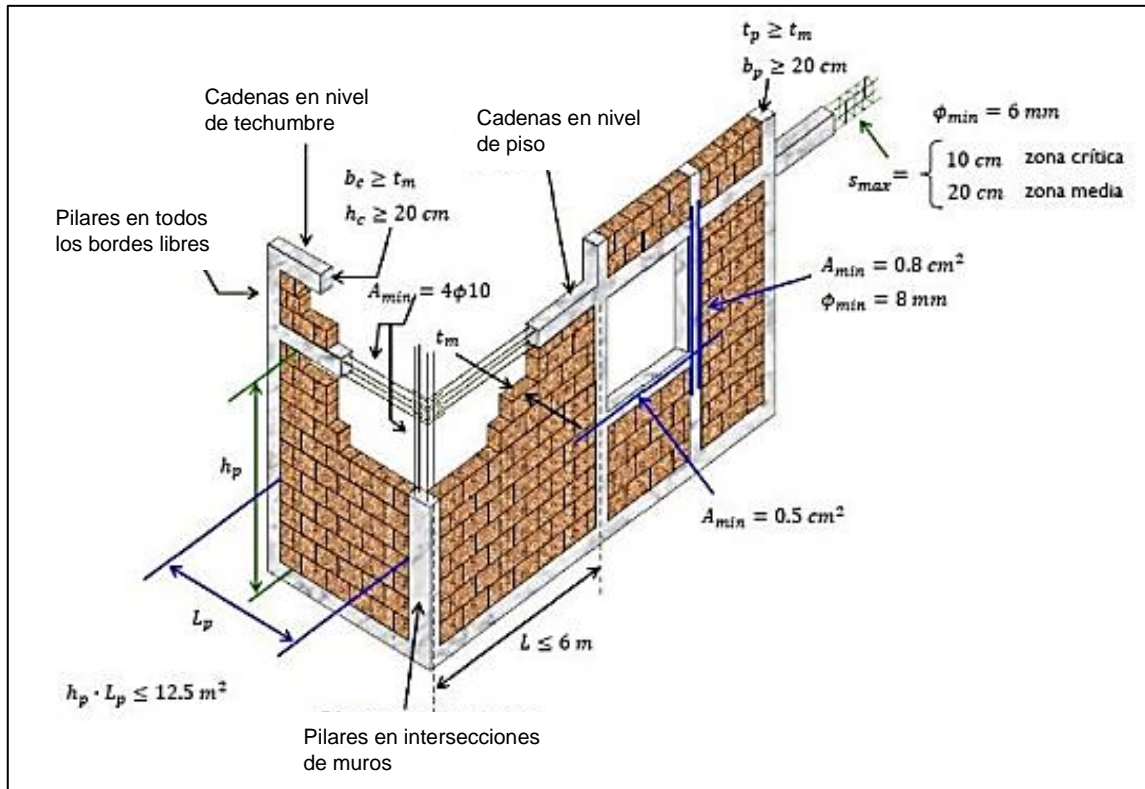
Figura N° 11. Esquema de la estructura de la albañilería confinada (Intervienen diferentes elementos en los que se encuentran el mortero, los ladrillos de arcilla, las juntas tanto la vertical como la horizontal, los estribos, etc.)

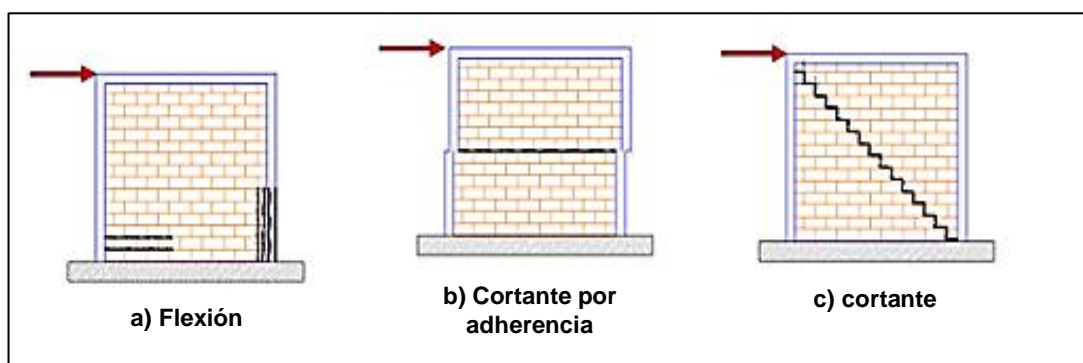
Figura N° 12. Causas de falla en los muros de albañilería armada (Se encuentra fallas por flexión, falla por cortante de adherencia y falla por corte)

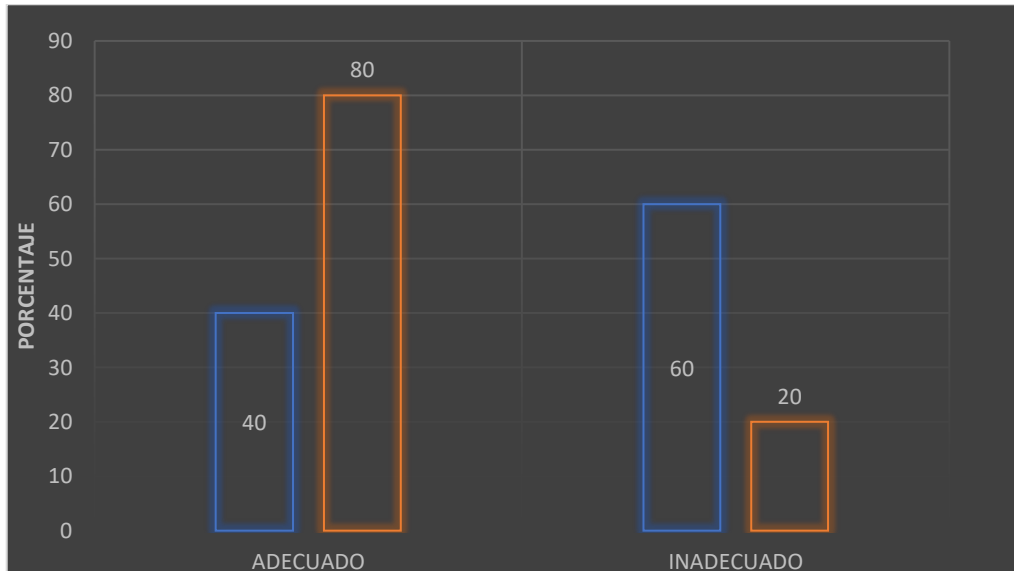
Figura N° 16: Variación de la densidad de muros Ar/Ae

Entre las 20 casas autoconstruidas, la vulnerabilidad de los muros altos y la densidad inadecuada son los factores principales, y la dirección X representa el 60%, lo que se debe a irregularidades en el proceso de construcción y técnicas de mantenimiento descuidadas en el eje Y el 20 % muestra una densidad de muros inadecuada. El 80% de muros en el eje Y son de una adecuada densidad y en el eje X tan solo un 40% son adecuadas.

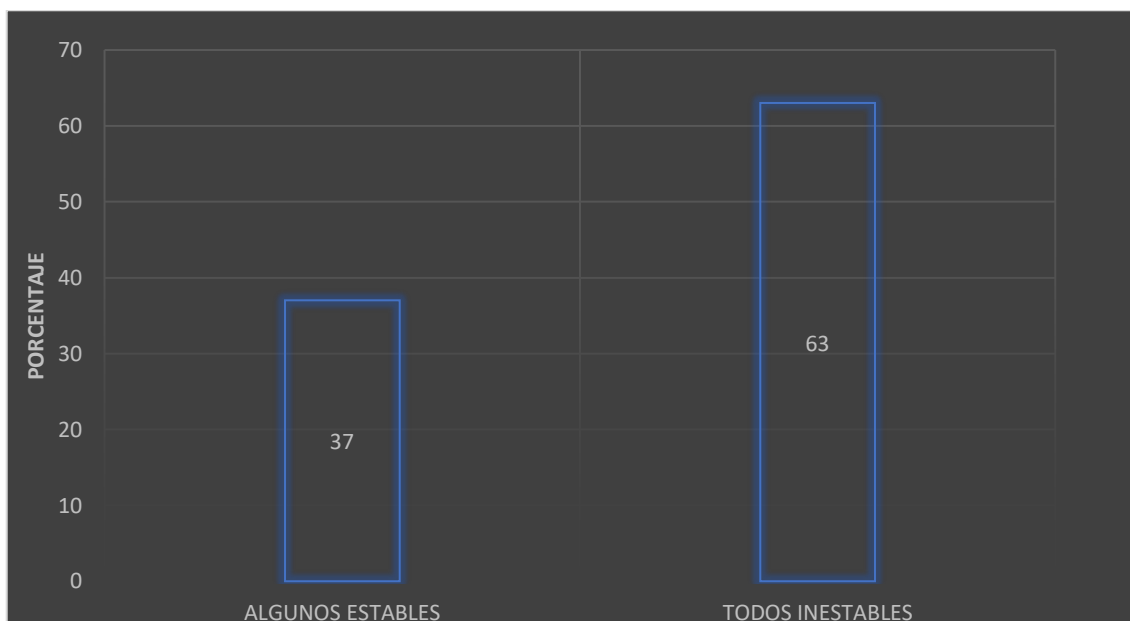
Figura N° 17: Estabilidad de muros por volteo

Luego de realizar un análisis de las 20 viviendas muestran que el 63% son inestables y el 37% parcialmente estables. Cabe señalar que se presentan complicaciones que son ocasionados por la deficiencia de los constructores sobre los tabiques que están diseñados para proporcionar una mejor estabilidad y resistencia en caso de movimiento localizado.

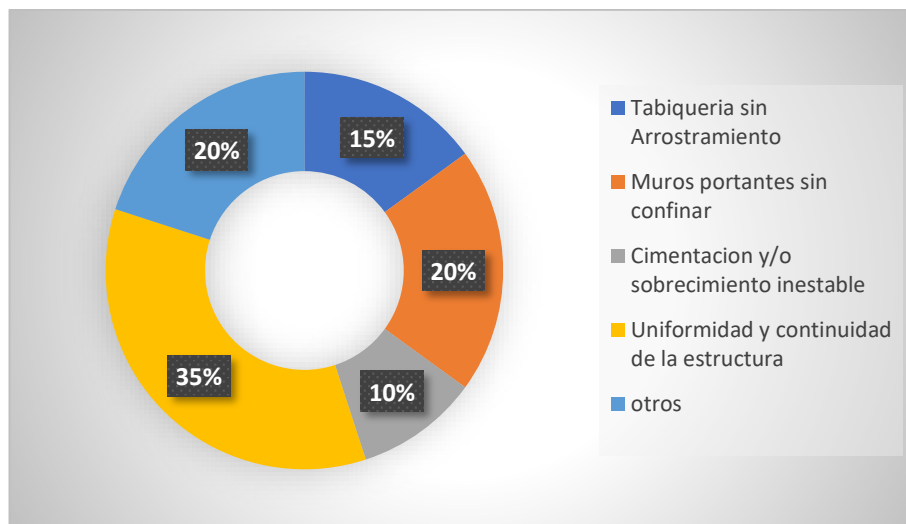
Figura N° 24: Problemas estructurales

Entre las 20 casas estudiadas, el problema estructural más común fue la uniformidad y continuidad estructural, representando el 35% del porcentaje total de casas, debido a la propia participación de los propietarios en el entorno circundante y la distribución de los elementos estructurales. Resistir sin indicaciones técnico y la ayuda de trabajadores no calificados, por lo que se indica que la planta y la altura de la casa deben ser continuas, ya que la rigidez puede cambiar repentinamente, lo que resulta en mayores concentraciones de esfuerzos durante la actividad sísmica, haciendo que las viviendas sean vulnerables a daños de materiales, incluidos un 15% de tabiques no reforzados, un 20% de muros estructurales no restringidos y el 10% presenta fallas en los cimientos y/o sobrecimientos y el 20% en otros problemas estructurales diagnosticados.

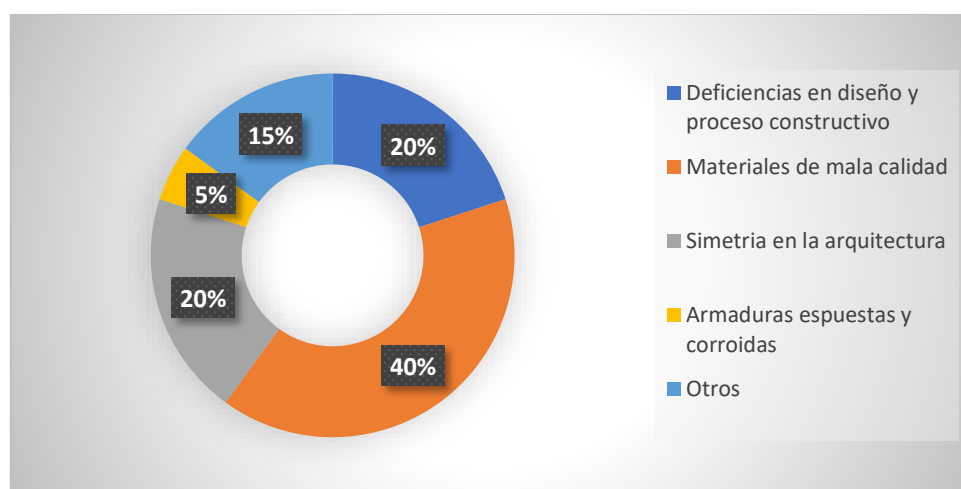
Figura N° 25: Problemas constructivos

En cuanto a los problemas constructivos que se presentan, la mayor incidencia corresponde al 40% de materiales, unidades de mala calidad, lo cual se debe a que las edificaciones están construidas con ladrillos artesanales locales inferiores de diferentes grados de cocción, homogeneidad de materiales y condiciones Físico. Dimensiones variables que no cumplen con los estándares establecidos y propiedades mecánicas, que indican los resultados indeseables de grietas y fisuras en los muros y su regularidad, lo que incide en problemas estructurales, como el comportamiento ante sismo, tenemos un 20 % defectos de diseño y Proceso de construcción, 20% simetría y configuración del edificio, 5% blindaje expuesto y corroído y otros problemas constructivos el 15%.

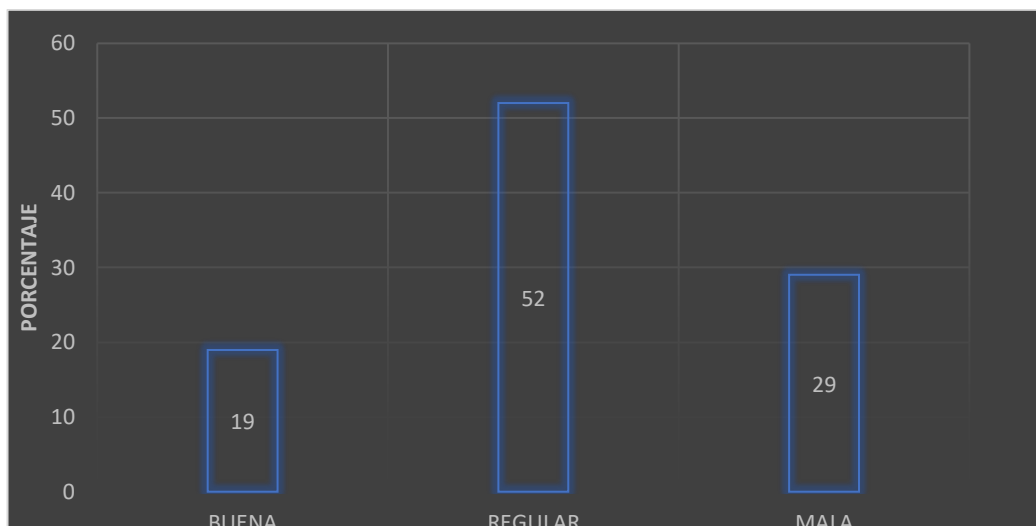
Se muestra en la Figura N° 28 la condición de los materiales es buena, regular o mala de las 20 edificaciones que se encuestaron.

Figura N° 28: Calidad de los materiales

Los resultados muestran que el 52% y el 29% de las viviendas son de mala condición a causa de grietas, deformación dimensional, mala cocción y grietas en ladrillos artesanales y revestimientos diamantados, y la mayoría de los agregados utilizados son estructuras estructurales de fabricación propia. La composición de la cumbrera, según la propia percepción y percepción de la calidad del material, sólo el 19% de las viviendas re construyeron con materiales de buena calidad.

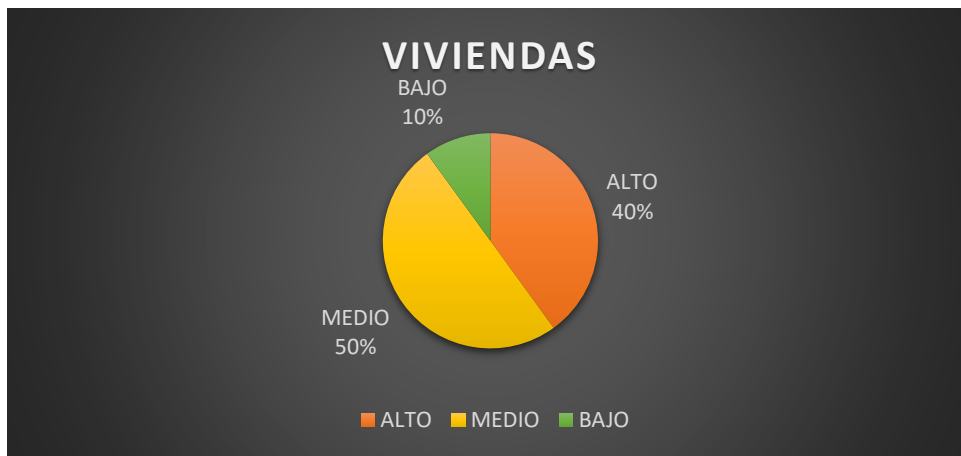
Figura N° 31: Nivel de vulnerabilidad sísmica

En la figura N° 31 se observan datos porcentuales del nivel de vulnerabilidad a terremotos para las 20 edificaciones (viviendas) relevantes.

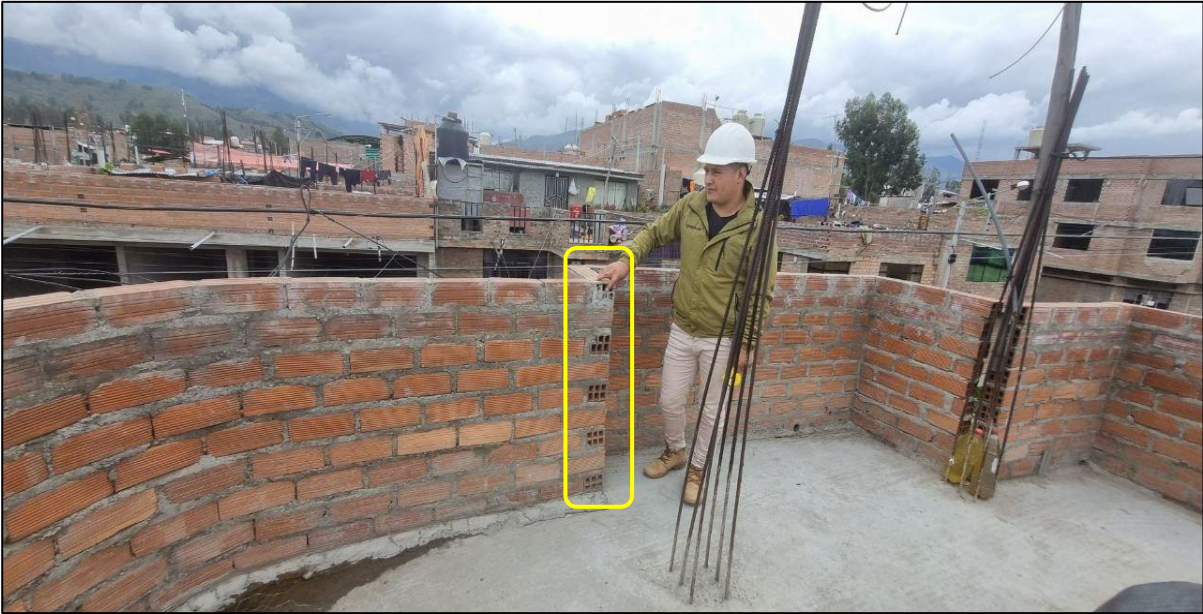
FOTOGRAFÍA 1: Se observa que la vivienda está utilizando ladrillo pandereta lo cual no está permitido por la norma E-070.

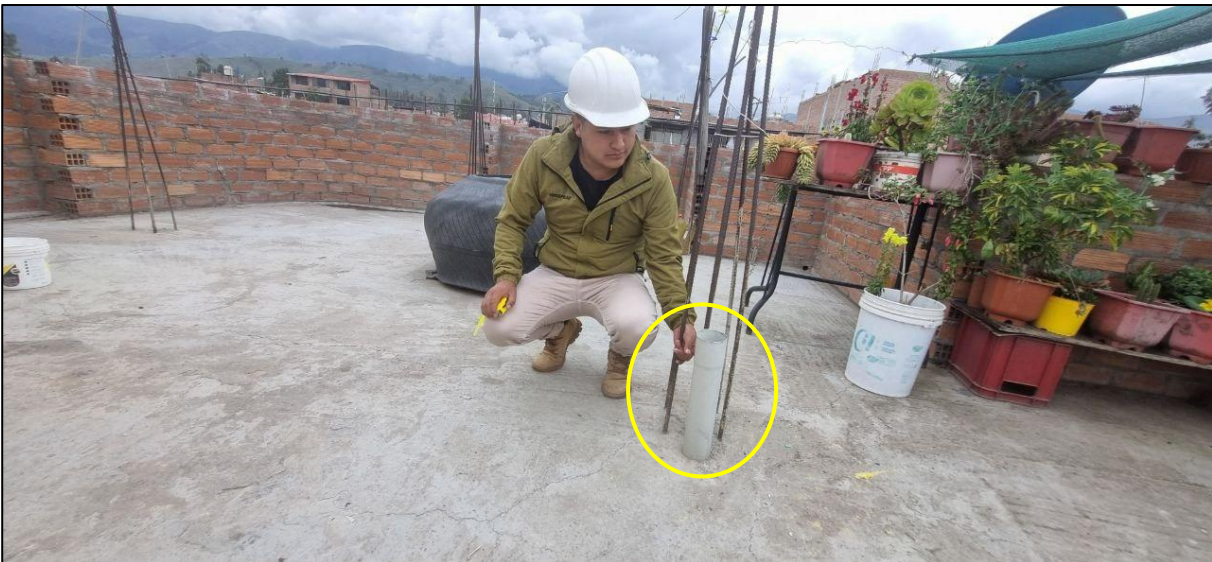
FOTOGRAFÍA 2: Se verifico que el acero para el piso posterior, el cual no tendrá recubrimiento ya que la tubería de PVC de 4" no lo permite.

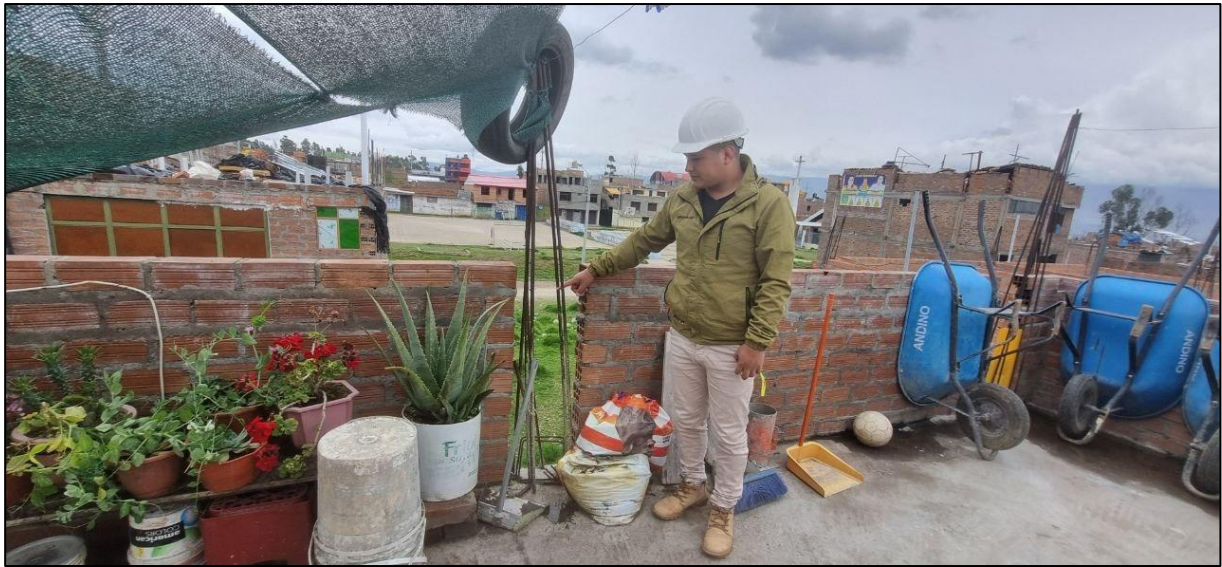
Fotografía 3: Se observa que el acero corrugado de $\frac{1}{2}$ " $f_y=2400\text{kg/cm}^2$, se encuentra oxidado y no tiene el mantenimiento debido para que se pueda construir posteriormente.

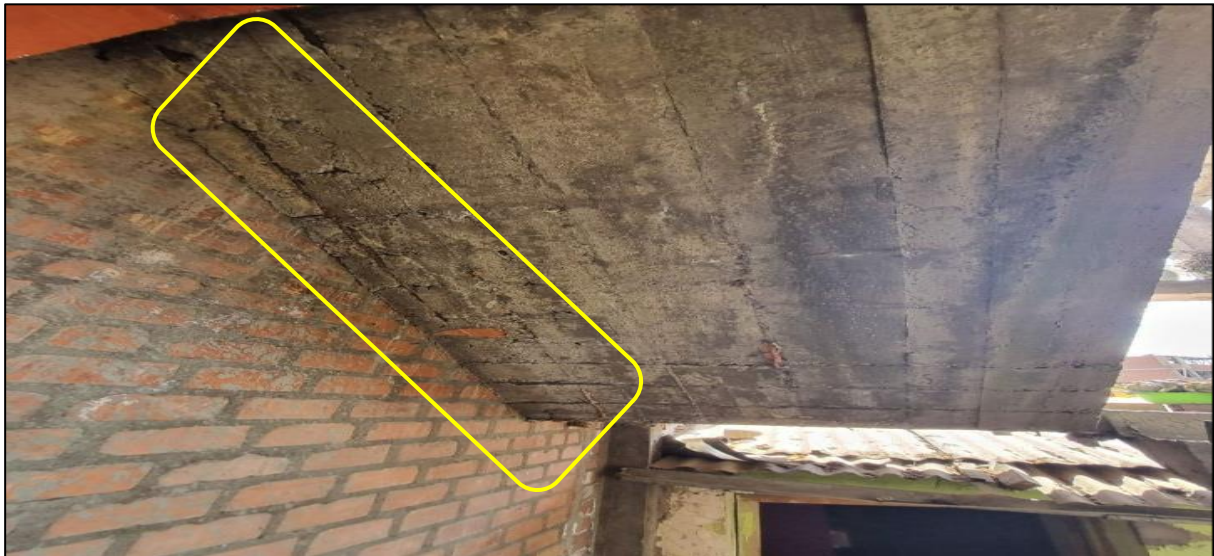
FOTOGRAFÍA 6: Se verifica que el acero corrugado de $\frac{1}{2}$ " $f_y=2400\text{kg/cm}^2$ en la parte longitudinal y transversal de la escalera, no tiene recubrimiento necesario por lo cual está a la intemperie.

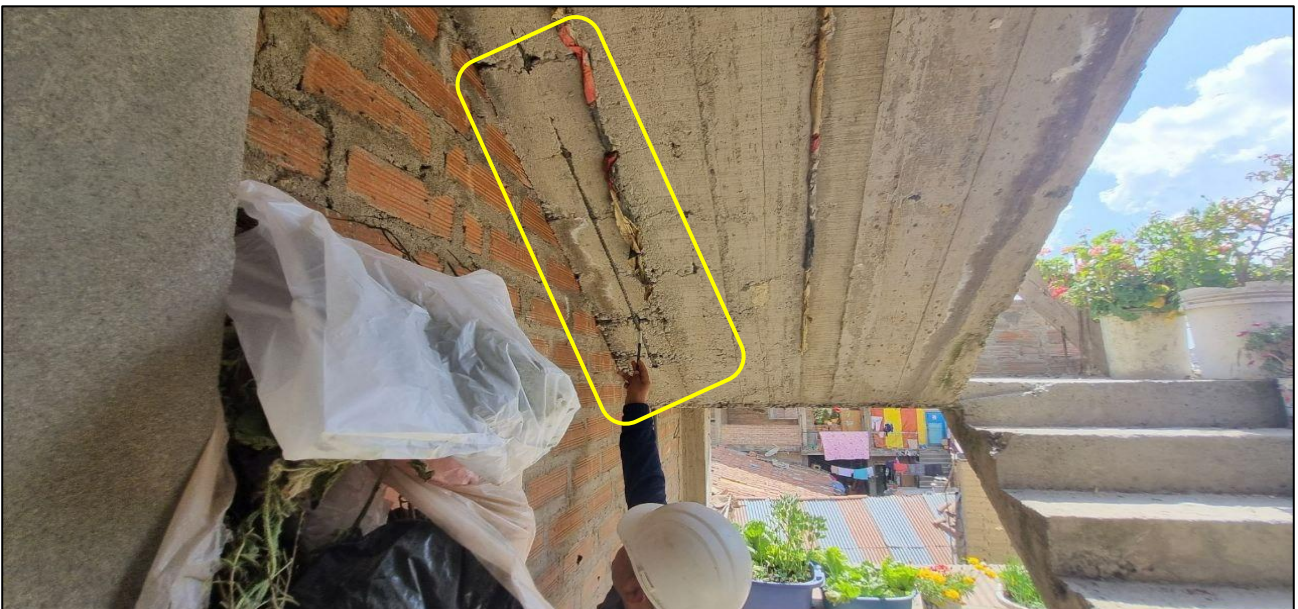
FOTOGRAFÍA 8: Se verifica que el acero corrugado de $\frac{1}{2}$ " $f_y=2400\text{kg/cm}^2$ en la longitudinal en la escalera, no tiene recubrimiento necesario y de a misma manera se observa restos de papel de cemento.

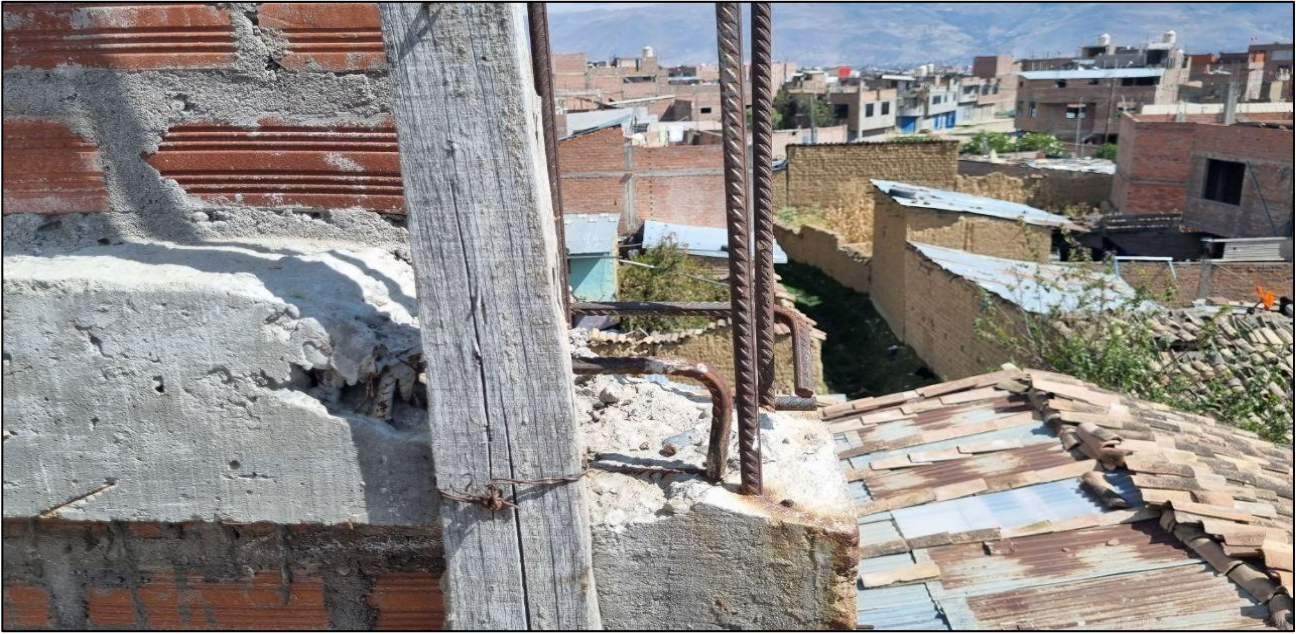
FOTOGRAFÍA 9: Se observa que el encuentro entre la viga solera y la columna no se ha terminado de vaciar por lo que se ocasionara una junta fría.

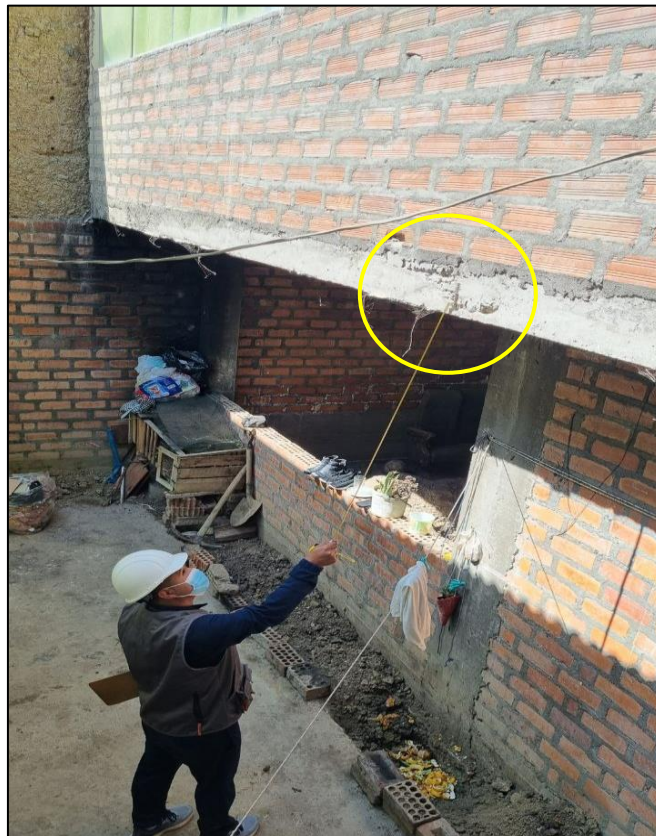
FOTOGRAFÍA 10: Se observa que el acero corrugado de $\frac{1}{2}$ " de $f'y=2400\text{kg/cm}^2$ de la viga, en cual no tiene el recubrimiento necesario de 4 cm. Según norma E-070.
