UNIVERSIDAD PERUANA LOS ANDES
FACULTAD DE INGENIERÍA
ESCUELA PROFESIONAL DE INGENIERÍA CIVIL

TESIS

**“APLICACIÓN DE LAS CONDICIONES
GEOMECÁNICAS DEL ÍNDICE SLOPE MASS RATING
EN LA ESTABILIDAD DEL TALUD EN CARRETERA
PUENTE COLLPA – YANACANCHA”**

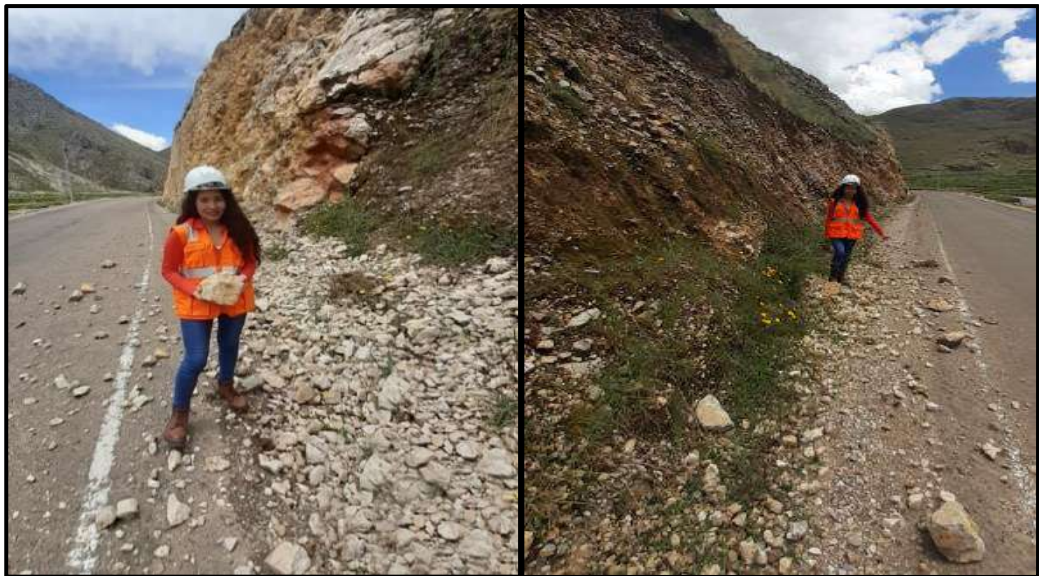
Figura 01. Caída de rocas en la progresiva 018+632.14
Fuente: Elaboración propia.

De esta manera se explican las constantes caídas de rocas en el área a intervenir, las cuales impactan en la plataforma vial (figura 01 y 02), entre las progresivas 18+632.14 al 18+982.14 del tramo carretero puente Collpa–Yanacancha.

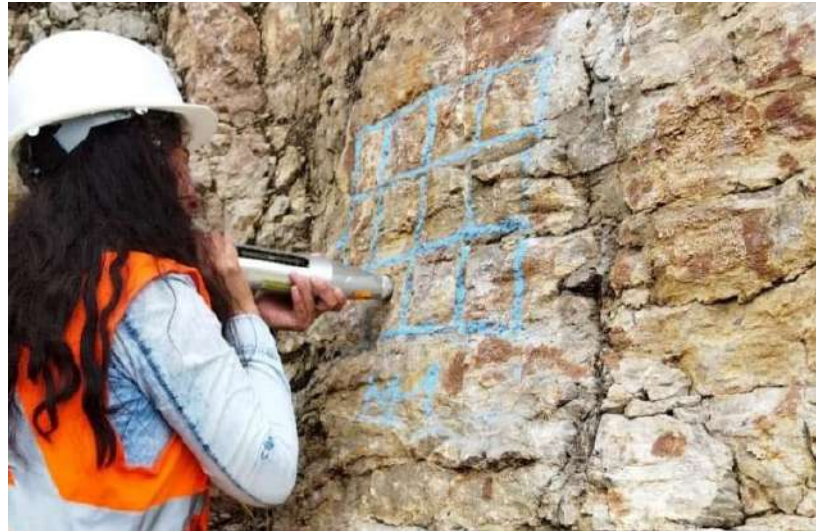
Figura 05. Martillo de Schmidt (esclerómetro)

Siguiendo los lineamientos de la American Society for Testing and Materials International ASTM (2014) y la Sociedad Internacional de Mecánica de Rocas ISRM (2009), la dureza de la roca se estima al aplicar el esclerómetro perpendicularmente a la cara del talud (ver figura 05).

Respecto a la ejecución del ensayo, según Vera (2020) el primer paso consiste en calibrar el equipo promediando 10 lecturas de rebote sobre el yunque; luego de acuerdo a la ISRM (2009) se muestrean 20 rebotes en cada punto de interés perpendicularmente a superficies planas, lisas y sin fracturas.

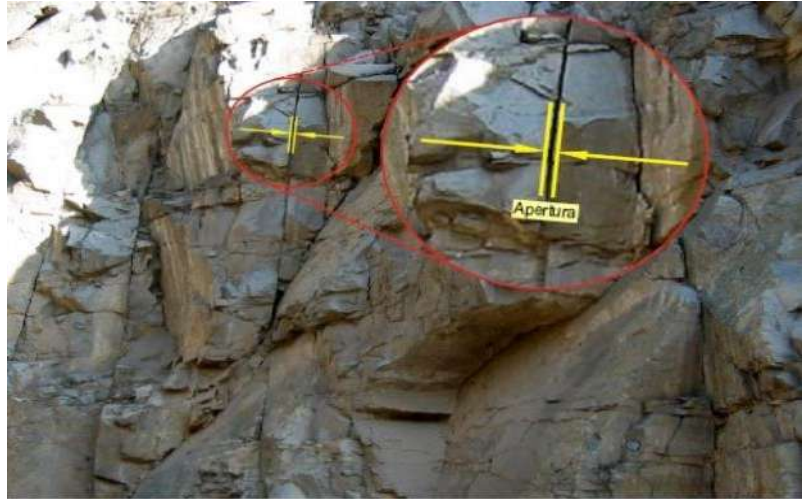
Figura 08. Abertura o apertura de discontinuidades. Tomada de «Curso: geología aplicada Capítulo I: introducción a la mecánica de rocas», por Morales, Wilver, 2014. Diapositiva 56.

Se mide en milímetros cuando es profunda y cuando es superficial se mide en centímetros (figura 08) y se clasifica en:

La abertura es la distancia perpendicular entre paredes de discontinuidades, es directamente proporcional a la permeabilidad de la roca. Superficialmente la abertura puede ser muy pronunciada, pero medida que aumenta la profundidad, disminuye (González de Vallejo, Luis, *et al.*, 2002, p. 253).

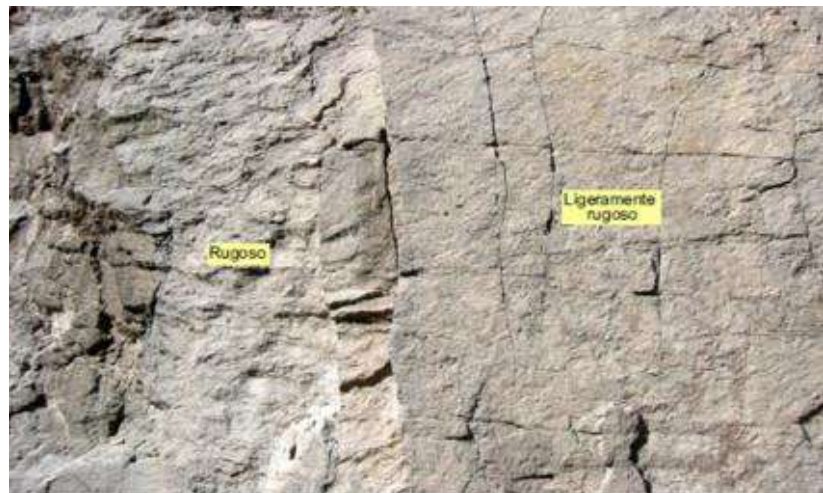
Figura 9. Rugosidad de una superficie de discontinuidad. Tomada de «Curso: geología aplicada Capítulo I: introducción a la mecánica de rocas», por Morales, Wilver, 2014. Diapositiva 55.

La rugosidad es la ondulación o irregularidad observable en la superficie de discontinuidades y es directamente proporcional a la resistencia al corte sobre el plano de discontinuidad (González de Vallejo, Luis, *et al.*, 2002, pp. 250-251).

De acuerdo a su forma existen tres tipos: escalonada, ondulada, plana, ver figura 10. A su vez cada tipo de rugosidad, se subdividen en (muy rugosa, rugosa, ligeramente rugosa, lisa y pulida), tal como se aprecia en la figura 09 (González de Vallejo, *et. al*, 2002 p. 250-251).

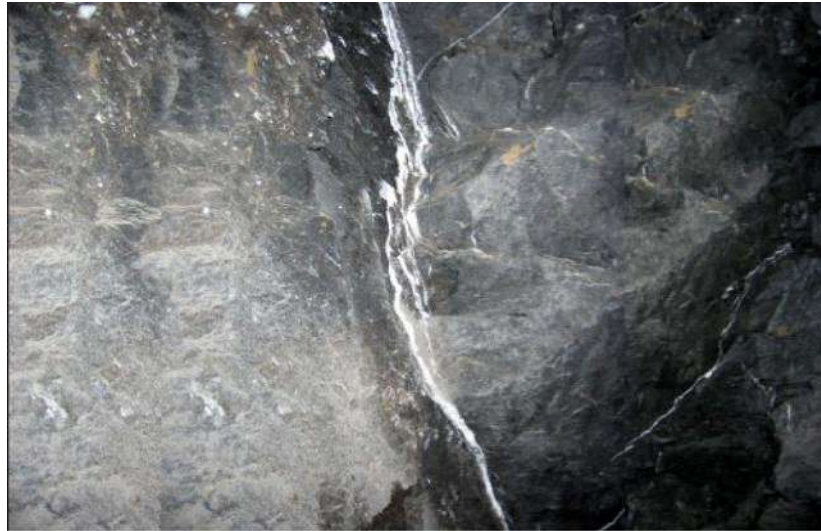
Figura 11. Relleno entre discontinuidades. Tomada de «Curso: geología aplicada Capítulo I: introducción a la mecánica de rocas», por Morales, Wilver, 2014. Diapositiva 57.

Así pues, el tipo de relleno entre discontinuidades puede ser: duro o blando, en ambos casos influye en la estabilidad del talud, por ejemplo, si el relleno es duro como se aprecia en la figura 11: Vetillas aparentemente de cuarzo o calcita, producirá mayor cohesión entre discontinuidades lo cual favorecerá la estabilidad del talud.

El relleno entre discontinuidades lo conforma el material de propiedades físico–mecánicas diferentes al macizo rocoso y posee una resistencia al corte por lo general inferior a la resistencia del macizo rocoso (González de Vallejo, Luis, *et al.*, 2002, pp. 253-254). El relleno se clasifica cualitativamente para

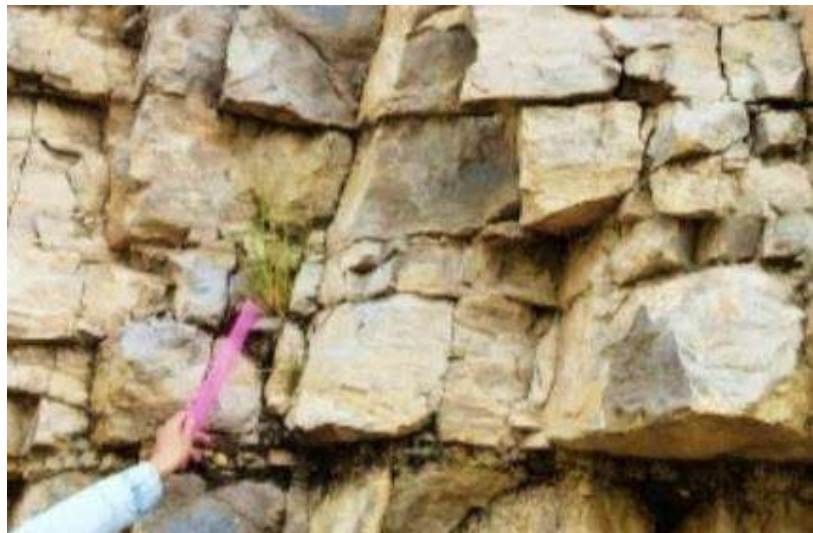
Figura 12. Alteración biológica y física entre discontinuidades del talud. Tomada de «Ingeniería geológica», por González de Vallejo, Luis I., *et al.*, 2002, p. 253.

La meteorización física ocasionada por el cambio brusco de temperaturas, la meteorización química debido a la presencia de lluvias ácidas y la meteorización biológica se debe a raíces vegetativas que captan agua de lluvias introduciéndolas al interior del talud, tal como se ve en la figura 12.

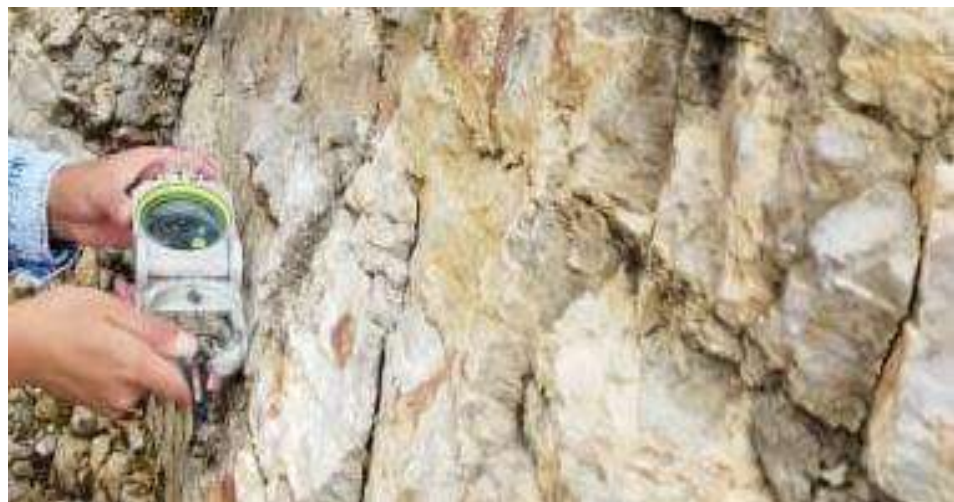
Figura 15. Medición del rumbo en las discontinuidades con brújula. Tomada de «Usos de la brújula en una medición de campo», por Bongiorno, Francisco 2018. P. 6.

Para medir el rumbo de una discontinuidad, la brújula debe estar perpendicular a la línea de máxima pendiente y nivelada internamente como se observa en la figura 15. El rumbo está indicado por las agujas de la brújula en el limbo graduado que varía de 0 a 90° y se anota el cuadrante al que pertenece (Bongiorno, [2018?], pp. 4 – 7).

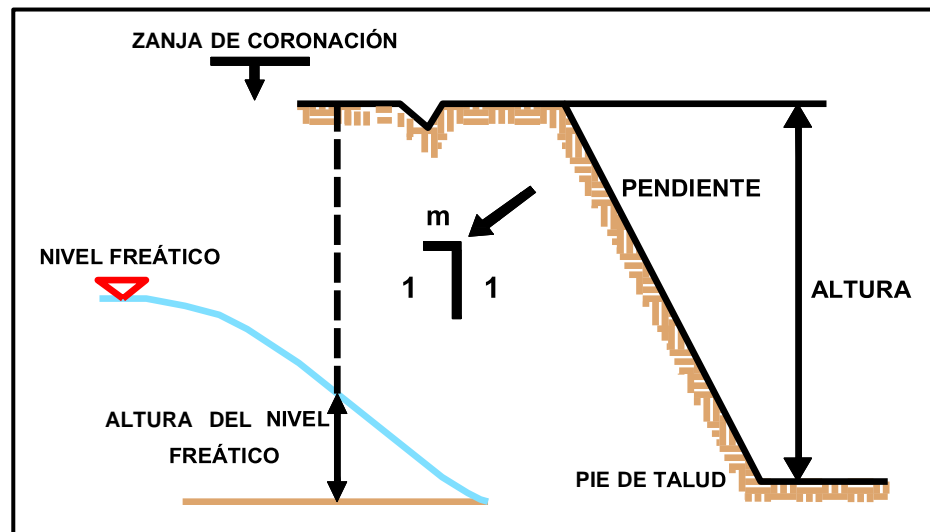
Figura 19. Vista en corte de los elementos del talud. Tomada de «Capítulo 1 Nomenclatura y Clasificación de los Movimientos. En: Suarez, Jaime. Deslizamientos. Análisis Geotécnico Vol. 1», por Suarez Jaime, 2009, p. 3.

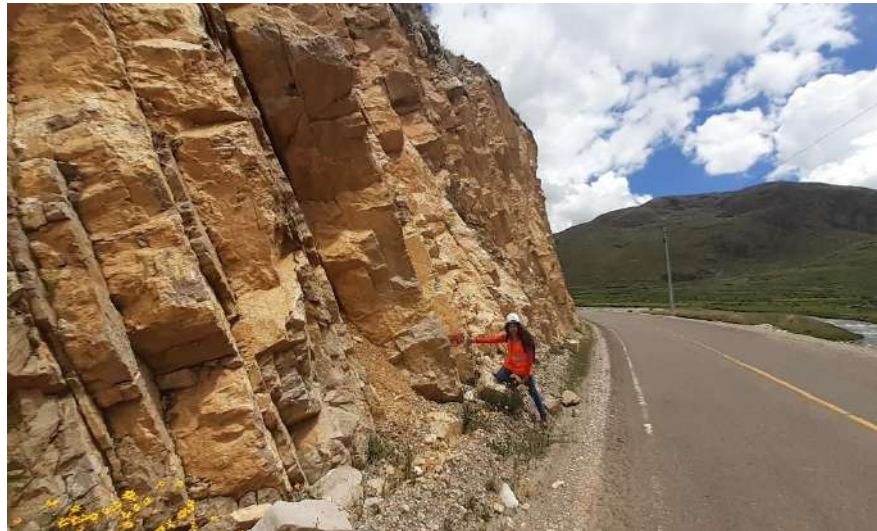
Figura 23. Deslizamiento planar de bloques de roca. Nota: Material a deslizar planos de falla planar compuestos por rocas sedimentaria tipo caliza grainstone.
Fuente: Elaboración propia.

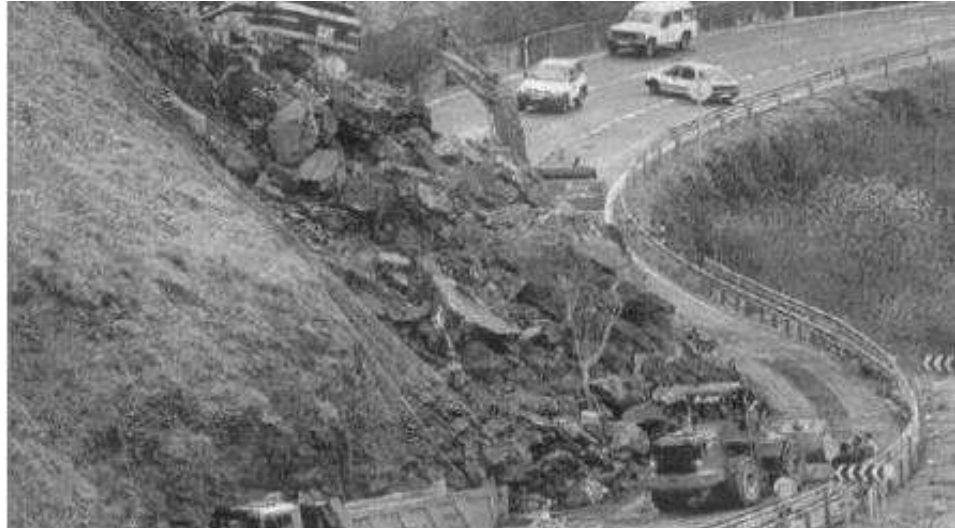
Figura 24. Bloqueo de carretera a causa de deslizamiento de rocas por falla planar. Tomada de «Mecánica de rocas: Fundamentos e Ingeniería de taludes», por Ramírez y Alejano, 2004, p. 288.

Los planos de falla son las zonas límite entre rocas estables e inestables del talud (Oliva, 2015). En macizos rocosos duros, las discontinuidades establecen los planos de falla y determinan estabilidad del talud. El mecanismo de falla más frecuente es la falla planar (González de Vallejo, Luis *et al.*, 2002. P. 440).

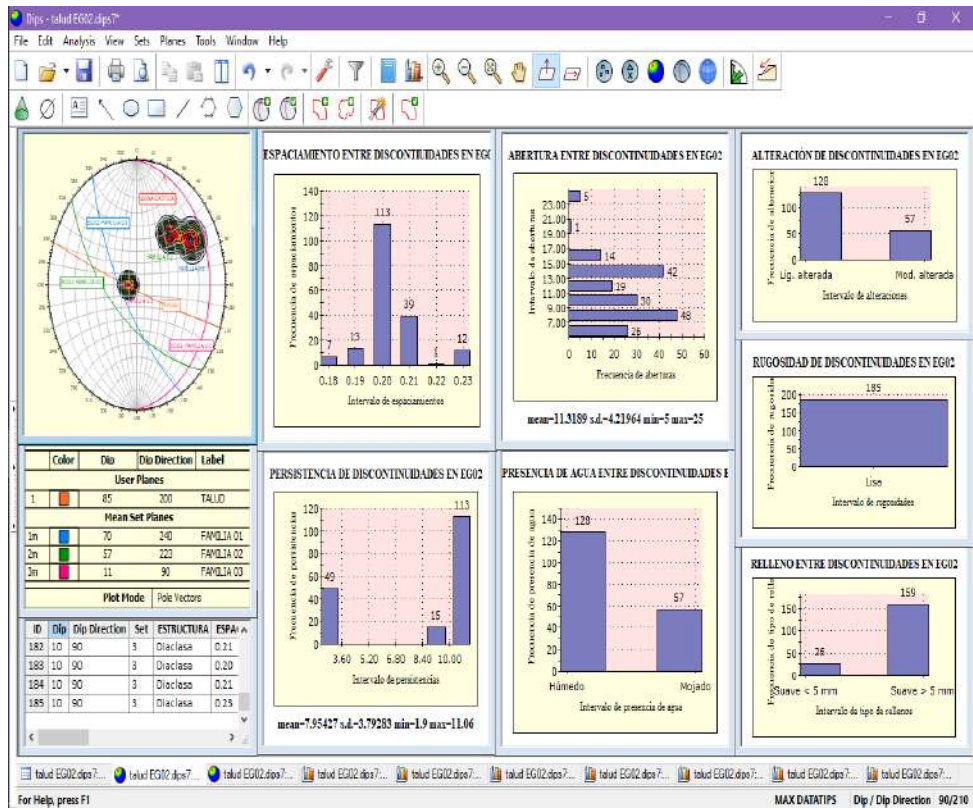
Figura 33. Análisis estadístico descriptivo de las condiciones de discontinuidades en la estación geomecánica EG₀₂ mediante el software Dips.
Fuente: Elaboración propia.

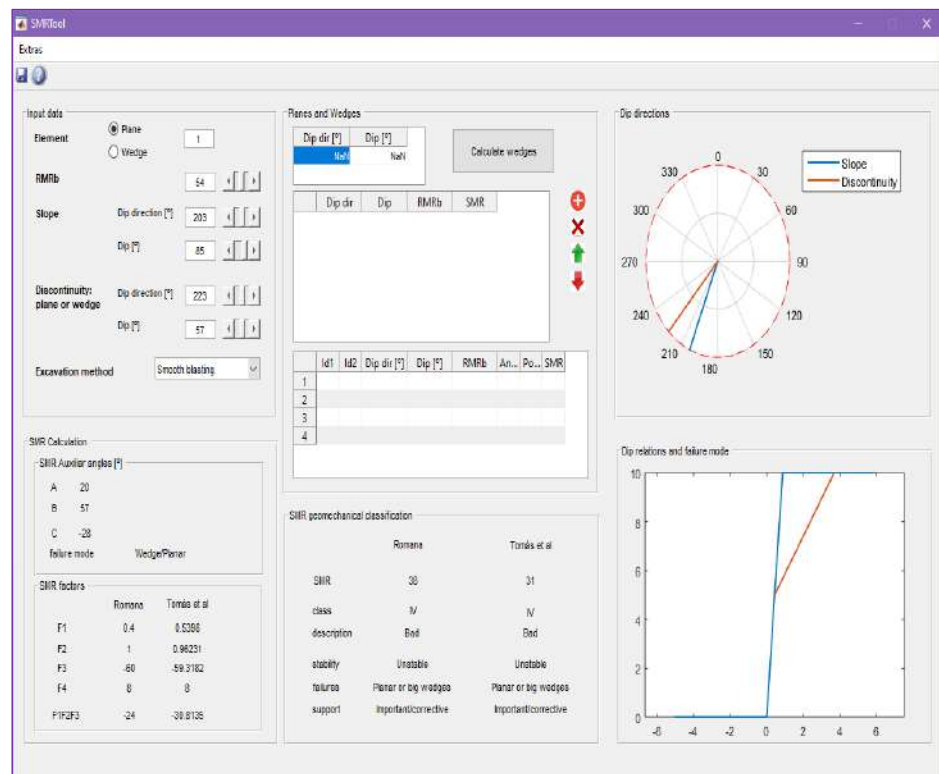
Figura 57. Índice Slope Mass Rating en la familia de discontinuidades 02 de la estación geomecánica EG02.

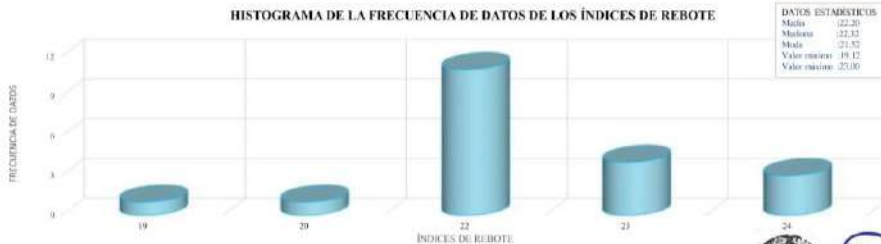
HISTOGRAMA DE LA FRECUENCIA DE DATOS DE LOS ÍNDICES DE REBOTE

- a) Valores no considerados en el ensayo, por diferir de la media en ± 7.
- b) Los valores de la media se aproximaron al Nro. entero más cercano
- c) Ángulo de disparo : 0°
- d) Tipo de martillo : Martillo tipo N
- e) Energía de impacto del martillo : 2.207 Nm
- f) Dureza estándar del yunque de calibración : 52
- g) Peso estándar del yunque de calibración : 16 kg
- h) Promedio de los diez lecturas tomadas en el yunque de calibración : 79.7
- i) El ensayo se realizó en la cara del talud, por ser una superficie sin compactar
- j) Se transformaron los rebotes con martillo N a rebotes con martillo L (Ayday y Güktaş, 1992) : RL= (RN-7.124)/1.249
: RL= 22.19855885

NOTA: LA RESISTENCIA ROCOSA EN LA CARA DEL TALUD DE LA ESTACIÓN GEOMECÁNICA EG-01 ES 51.30 Mpa.

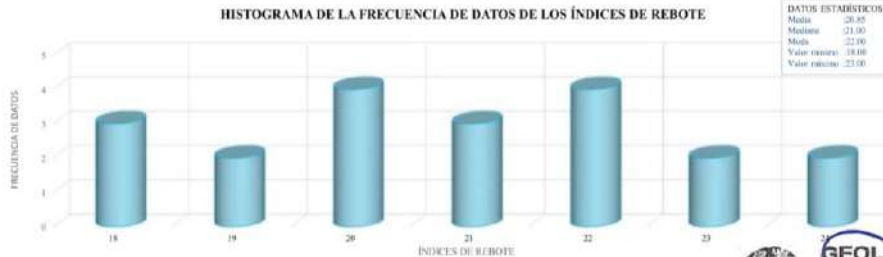
HISTOGRAMA DE LA FRECUENCIA DE DATOS DE LOS ÍNDICES DE REBOTE

- a) Valores no considerados en el ensayo, por diferir de la media en ± 7.
- b) Los valores de la mediana se aproximaron al Nro. entero más cercano
- c) Ángulo de disparo : 0°
- d) Tipo de martillo : Martillo tipo N
- e) Energía de impacto del martillo : 2.207 Nm
- f) Dureza estándar del yunque de calibración : 52
- g) Peso estándar del yunque de calibración : 16 kg
- h) Promedio de los diez lecturas tomadas en el yunque de calibración : 79.7
- i) El ensayo se realizó en la cara del talud, por ser una superficie sin compactar
- j) Se transformaron los rebotes con martillo N a rebotes con martillo L (Ayday y Gökten, 1992) : RL= (RN-7.124)/1.249
- : RL= 20.79743795

NOTA: LA RESISTENCIA ROCOSA EN LA CARA DEL TALUD DE LA ESTACIÓN GEOMECÁNICA EG-01 ES 46.25 Mpa.

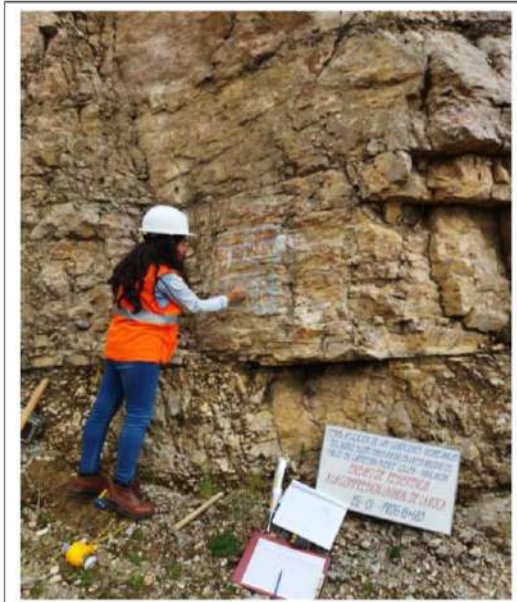
FOTO 01.- ENSAYO DE ESCLEROMETRIA, "APLICACIÓN DE LAS CONDICIONES GEOMECÁNICAS DEL ÍNDICE SLOPE MASS RATING EN LA ESTABILIDAD DEL TALUD CARRETERA PUENTE COLLPA - YANACANCHA"- ESTACIÓN GEOMECÁNICA 01

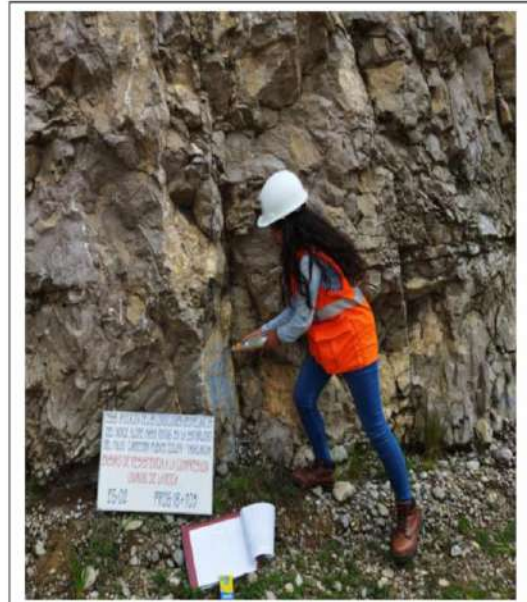
FOTO 02.- ENSAYO DE ESCLEROMETRIA, "APLICACIÓN DE LAS CONDICIONES GEOMECÁNICAS DEL ÍNDICE SLOPE MASS RATING EN LA ESTABILIDAD DEL TALUD CARRETERA PUENTE COLLPA - YANACANCHA"- ESTACIÓN GEOMECÁNICA 02

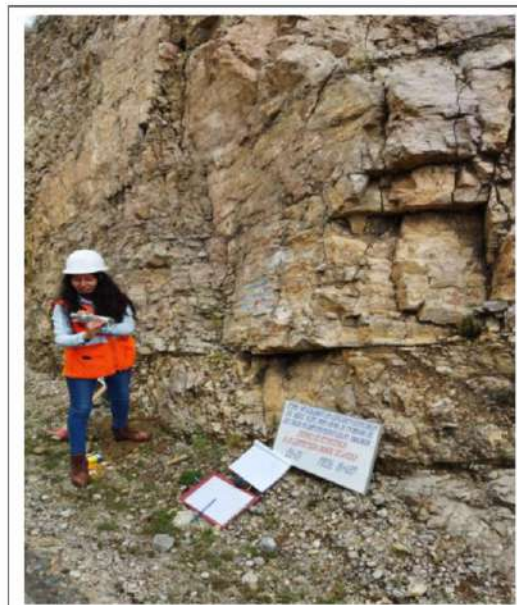
FOTO 03.- ENSAYO DE ESCLEROMETRIA, "APLICACIÓN DE LAS CONDICIONES GEOMECÁNICAS DEL ÍNDICE SLOPE MASS RATING EN LA ESTABILIDAD DEL TALUD CARRETERA PUENTE COLLPA - YANACANCHA"- ESTACIÓN GEOMECÁNICA 03

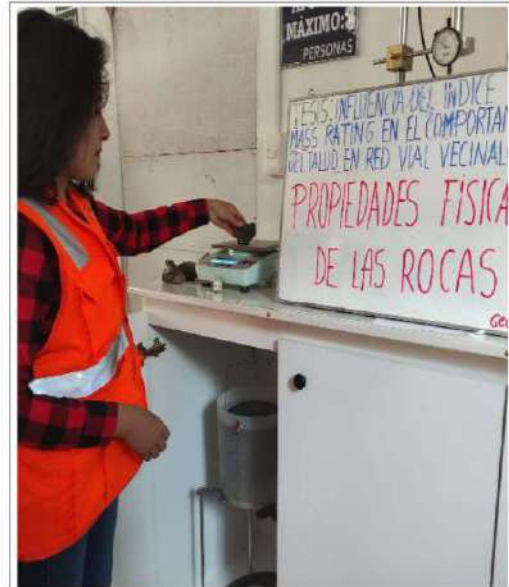
FOTO 02.- ENSAYO DE PROPIEDADES FÍSICAS DE LA ROCA, "INFLUENCIA DEL ÍNDICE SLOPE MASS RATING (SMR) EN EL COMPORTAMIENTO DEL TALUD EN RED VIAL VECINAL (JU - 816)"- PESADO DE MUESTRAS SUPERFICIALMENTE SATURADA

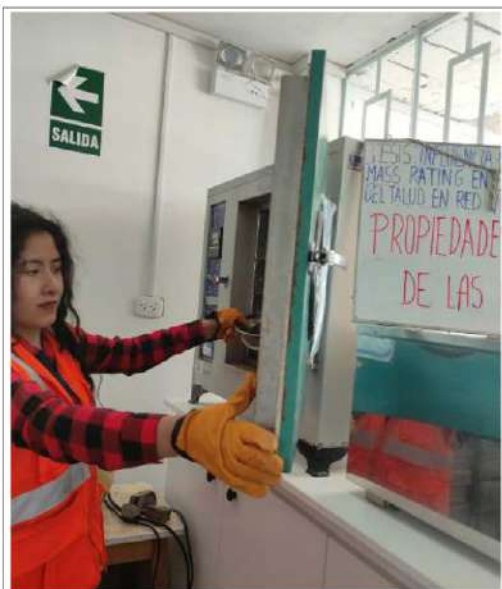
FOTO 03.- ENSAYO DE PROPIEDADES FÍSICAS DE LAS ROCAS, "INFLUENCIA DEL ÍNDICE SLOPE MASS RATING (SMR) EN EL COMPORTAMIENTO DEL TALUD EN RED VIAL VECINAL (JU - 816)"- SECADO DE MUESTRAS EN HORNO

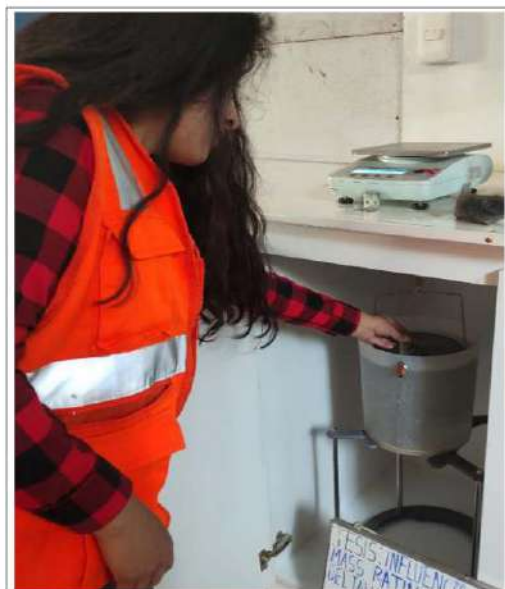
FOTO 04.- ENSAYO DE PROPIEDADES FÍSICAS DE LAS ROCAS, "INFLUENCIA DEL ÍNDICE SLOPE MASS RATING (SMR) EN EL COMPORTAMIENTO DEL TALUD EN RED VIAL VECINAL (JU - 816)"- PESADO DE MUESTRA SATURADA SUMERGIDA

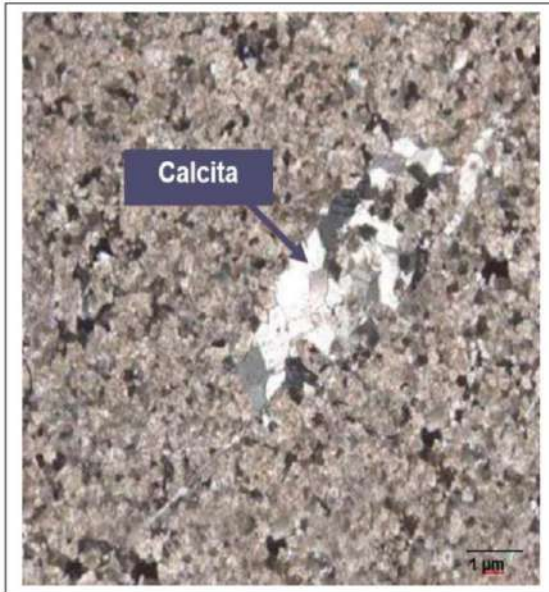
VISTA MICROSCÓPICA 01.- EXAMEN PETROGRÁFICO EN TESIS "APLICACIÓN DE LAS CONDICIONES GEOMECÁNICAS DEL ÍNDICE SLOPE MASS RATING EN LA ESTABILIDAD DEL TALUD CARRETERA PUENTE COLLPA – YANACANCHA": Los cristales de calcita, presentan forma lenticular, subhedrales a anhedrales.

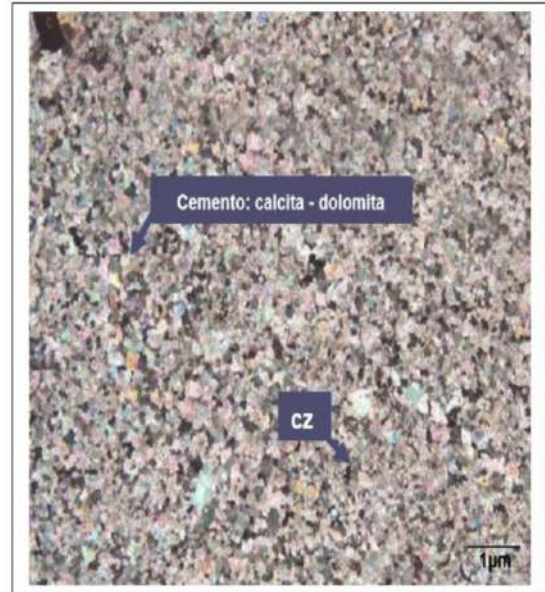
VISTA MICROSCÓPICA 02.- EXAMEN PETROGRÁFICO EN TESIS "APLICACIÓN DE LAS CONDICIONES GEOMECÁNICAS DEL ÍNDICE SLOPE MASS RATING EN LA ESTABILIDAD DEL TALUD CARRETERA PUENTE COLLPA – YANACANCHA": Textura granular de cuarzo (CZ) cementado por calcita y dolomita.

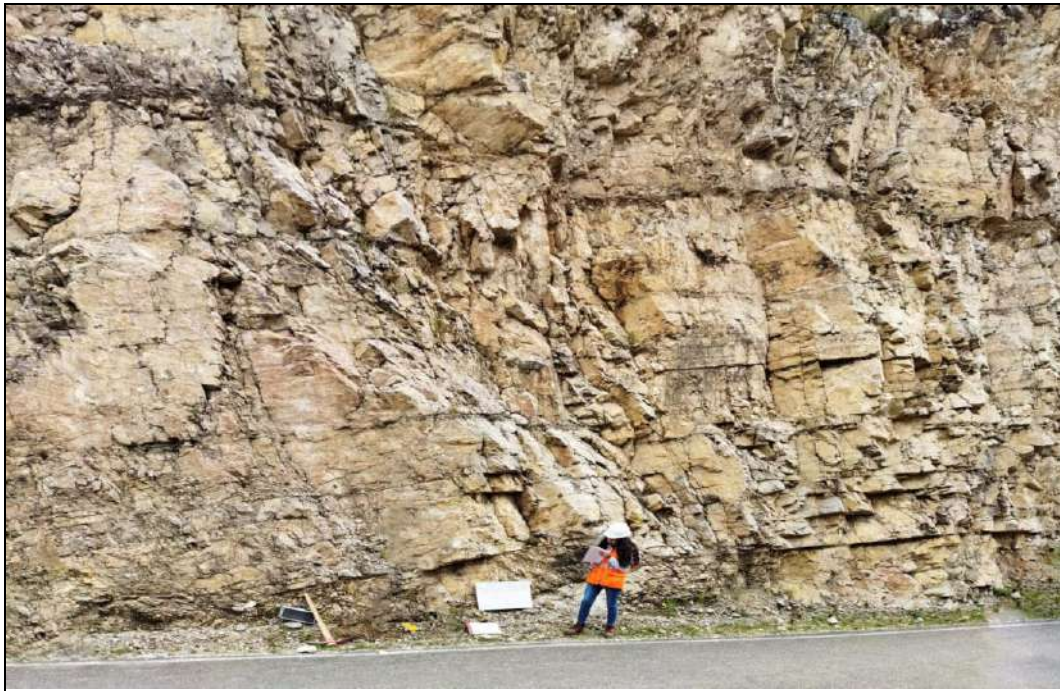
PANEL FOTOGRÁFICO	OCTUBRE 2021	FOTOGRAFÍA 01
Vista panorámica de la estación geomecánica EG ₀₁ del talud en estudio entre las progresivas del km 18+683 al 18+695.20, donde se aprecia las discontinuidades y la composición mineralógica tipo caliza color beige y gris claro.

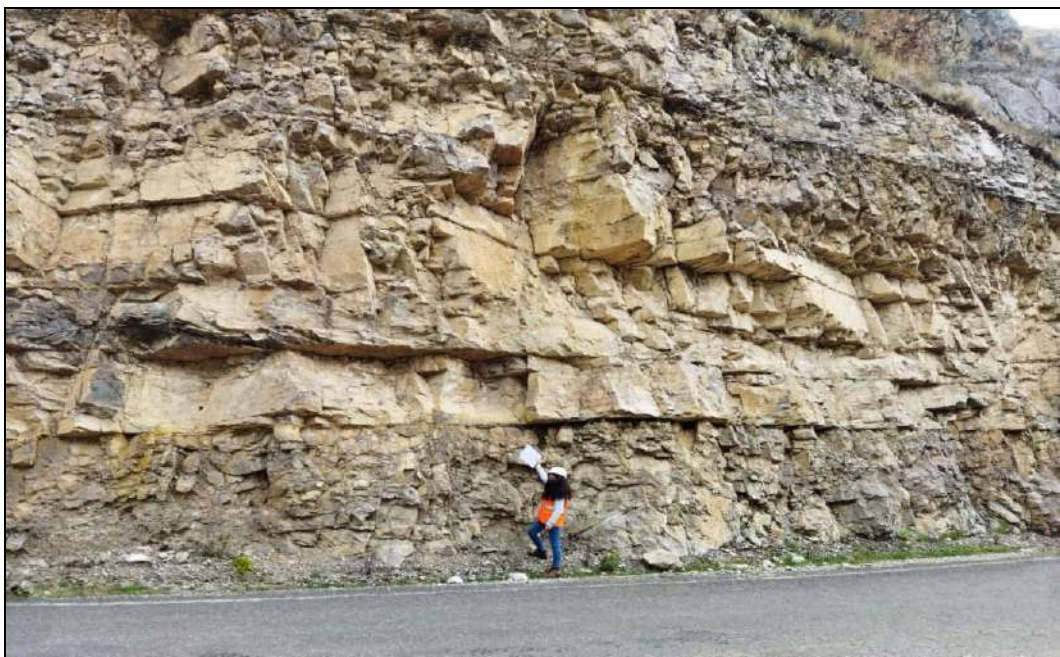
PANEL FOTOGRÁFICO	OCTUBRE 2021	FOTOGRAFÍA 02
Vista panorámica de la estación geomecánica EG ₀₂ del talud en estudio entre las progresivas del km 18+695.20 al 18+708, donde se aprecia las discontinuidades y la composición mineralógica tipo caliza color beige y gris claro.

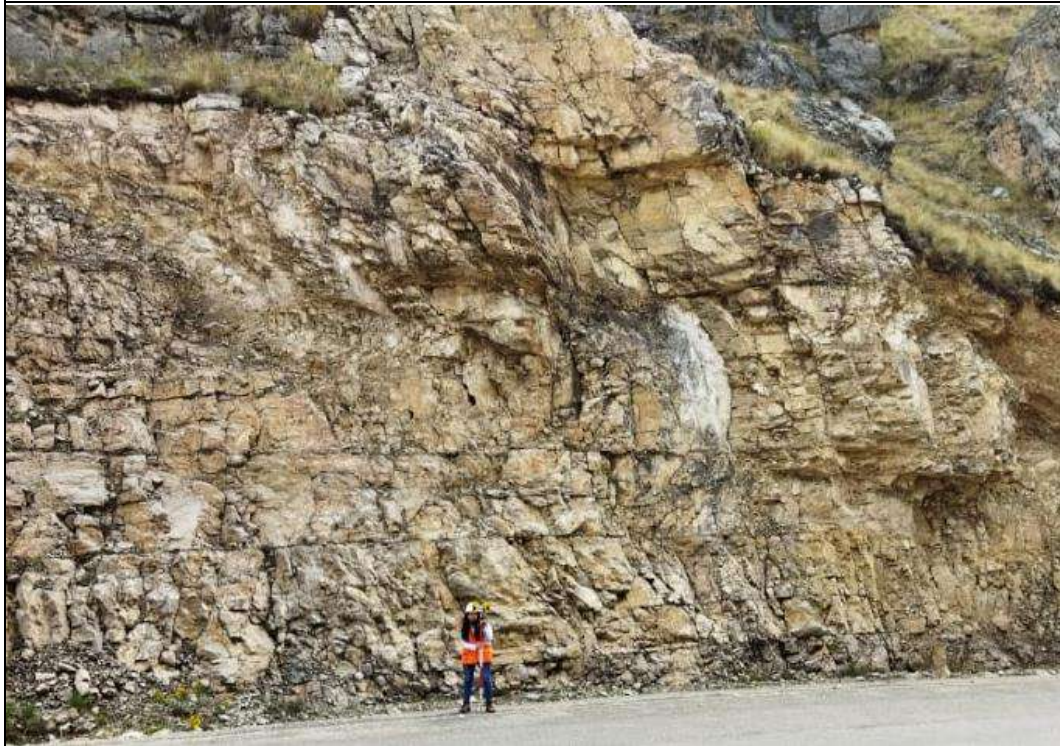
PANEL FOTOGRÁFICO	OCTUBRE 2021	FOTOGRAFÍA 03
<p>Vista panorámica de la estación geomecánica EG₀₃ del talud en estudio entre las progresivas del km 18+708 al 18+720.18, donde se aprecia las discontinuidades y la composición mineralógica tipo caliza color beige y gris claro.</p>

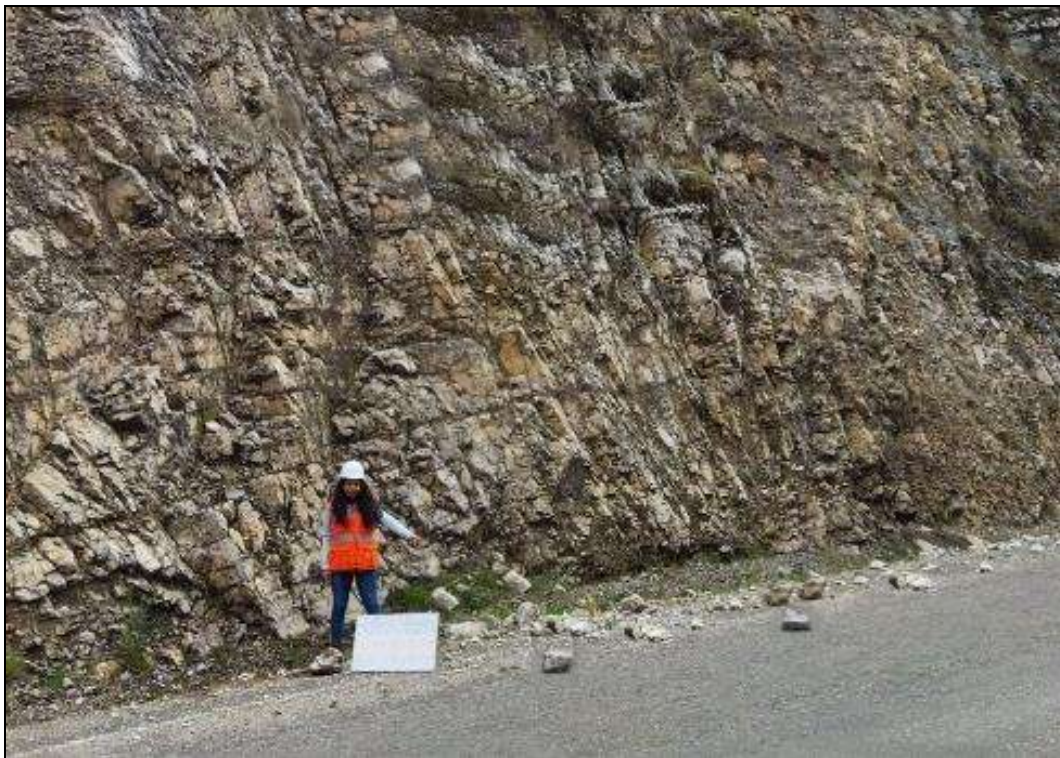
PANEL FOTOGRÁFICO	OCTUBRE 2021	FOTOGRAFÍA 04
<p>Caída de rocas en la Carretera puente Collpa – Yanacancha, en la progresiva del Kilómetro 018+720.</p>

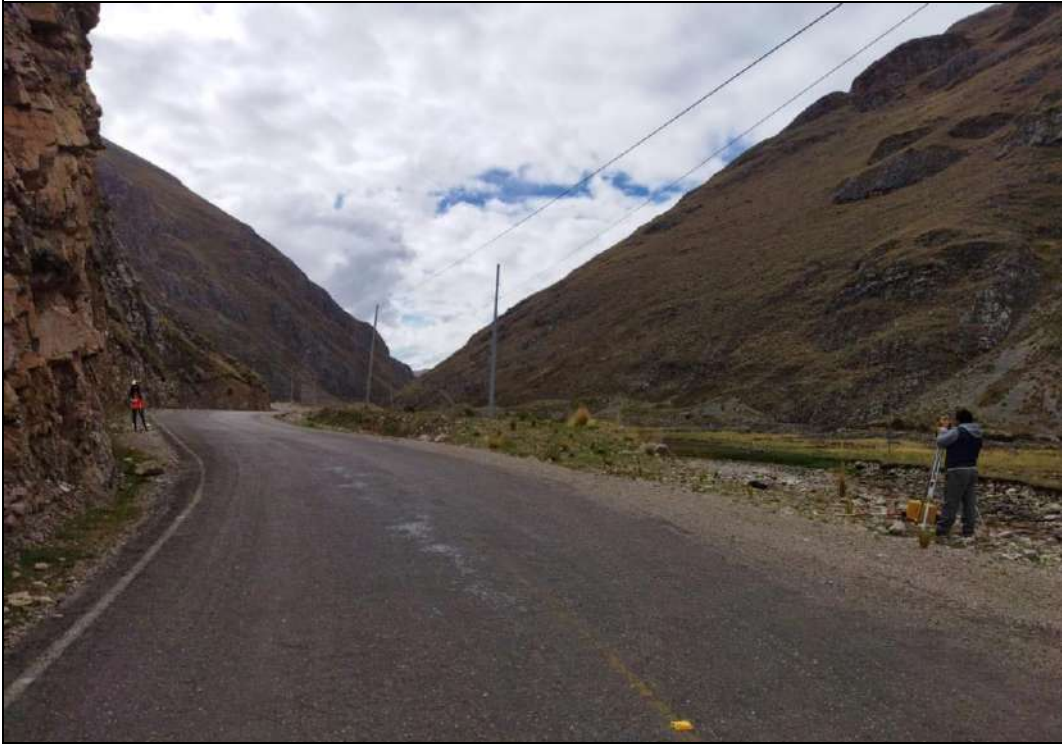
PANEL FOTOGRÁFICO	OCTUBRE 2021	FOTOGRAFÍA 05
-------------------	--------------	---------------

Levantamiento topográfico en la Carretera puente Collpa – Yanacancha en la progresiva 018+690.

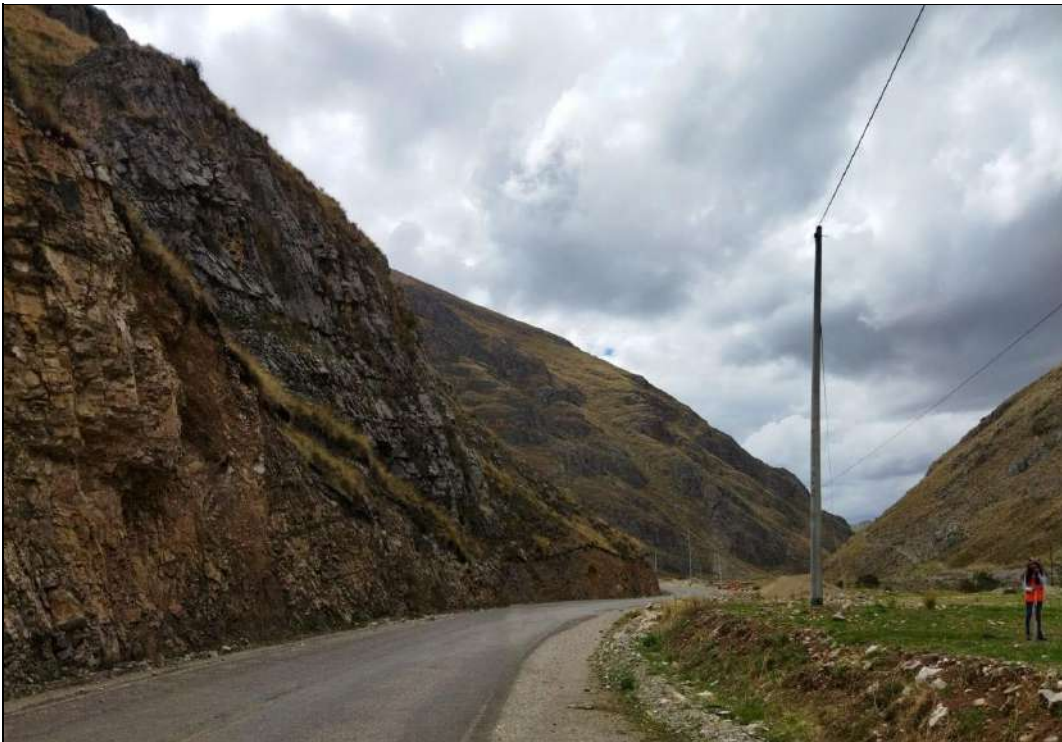
PANEL FOTOGRÁFICO	OCTUBRE 2021	FOTOGRAFÍA 06
-------------------	--------------	---------------

Levantamiento topográfico – Prismo para realizar Cambio de estación, debido al relieve del terreno.

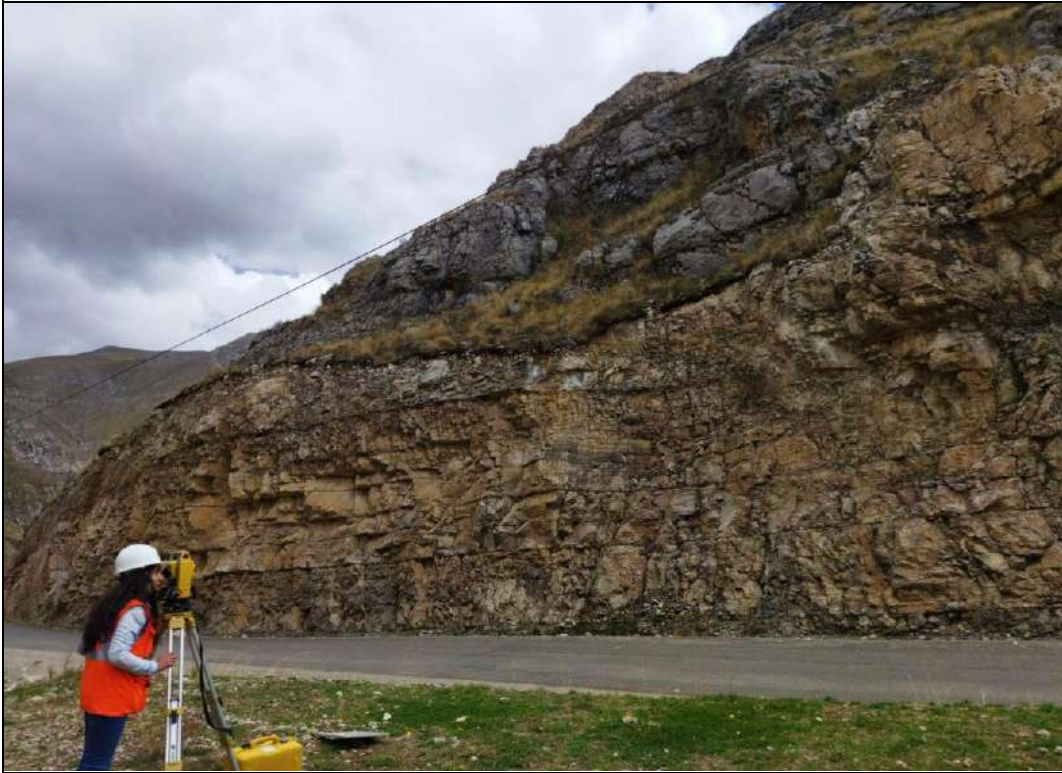
PANEL FOTOGRÁFICO	OCTUBRE 2021	FOTOGRAFÍA 07
Visamiento de puntos topográficos con la estación total en el área de estudio, desde el primer cambio de estación.

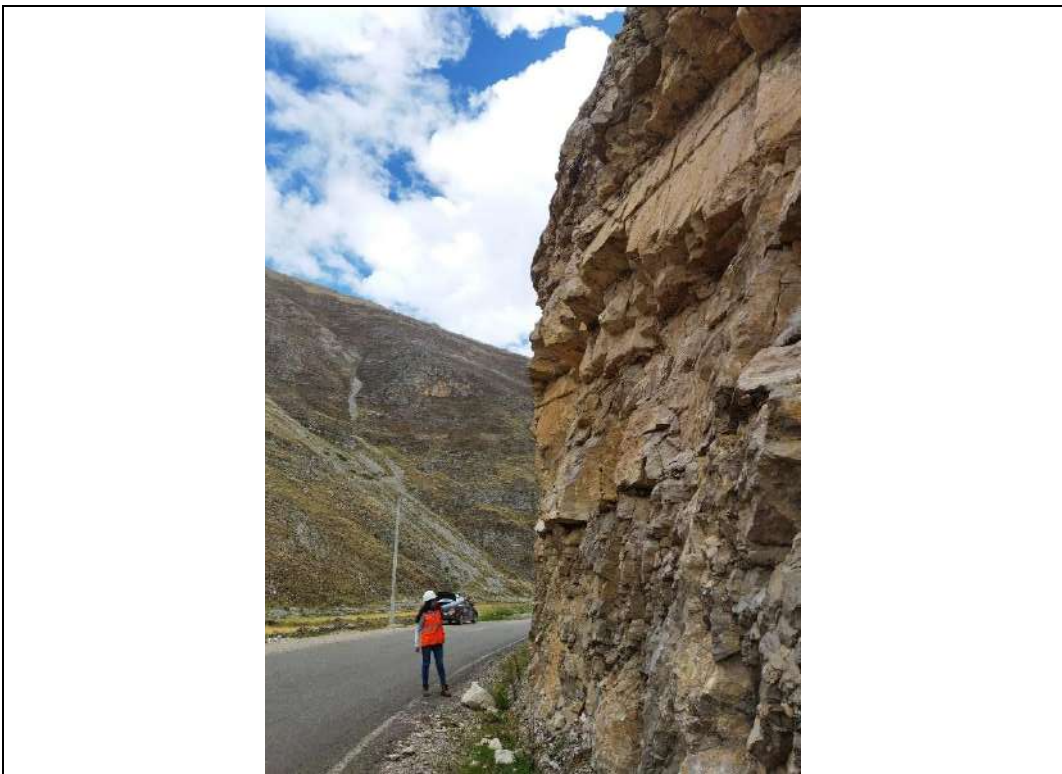
PANEL FOTOGRÁFICO	OCTUBRE 2021	FOTOGRAFÍA 08
Vista panorámica del talud en corte, se aprecia la característica geométrica del talud: Altura.

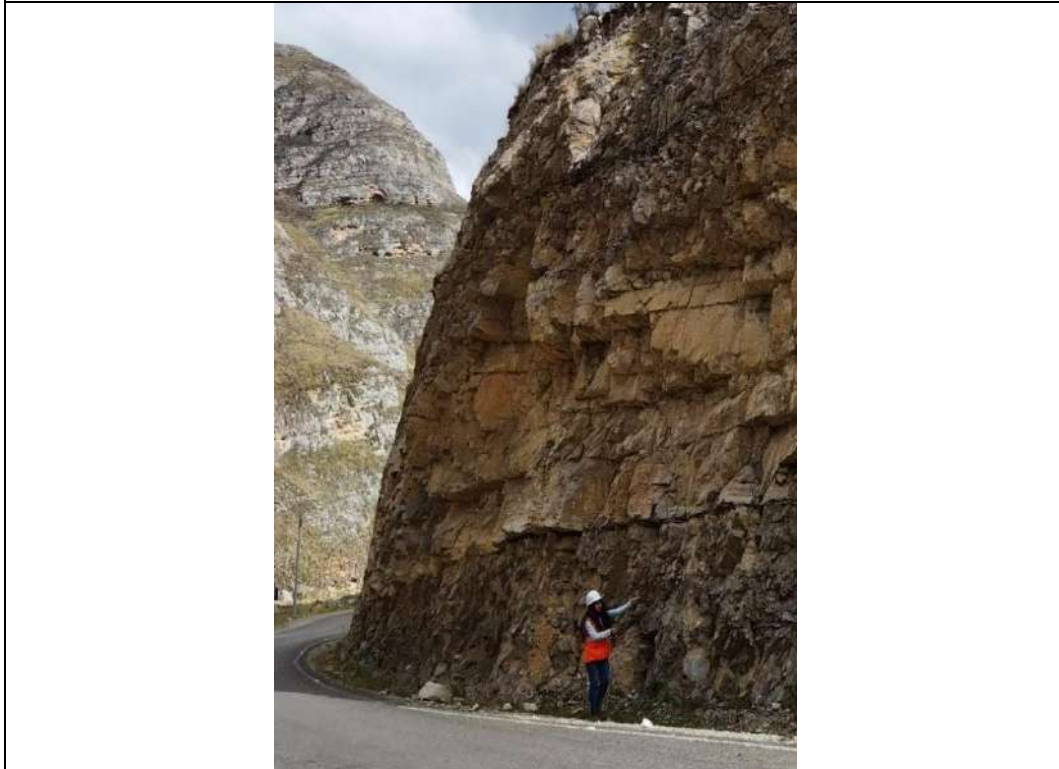
FOTOGRAFÍA 09

Vista panorámica del talud en corte, se aprecia la característica geométrica del talud: pendiente o buzamiento.

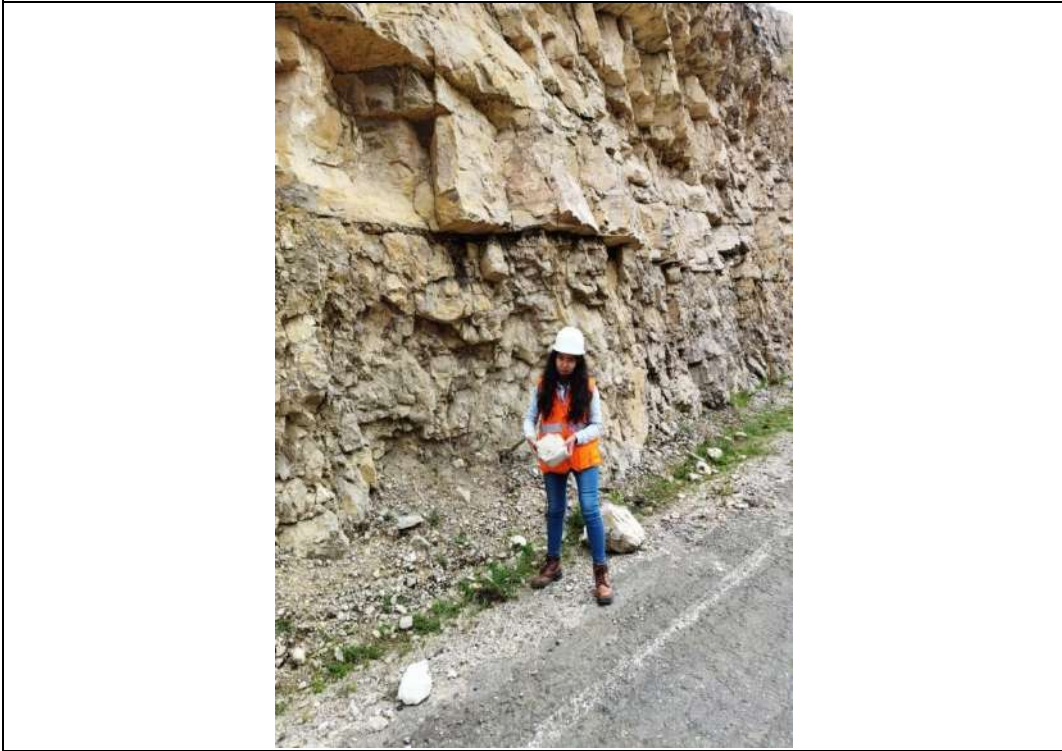
PANEL FOTOGRÁFICO	OCTUBRE 2021	FOTOGRAFÍA 11
<p>Toma de muestras in situ de roca con medidas mayores a 15 cm x 15 cm por estaciones geomecánicas para determinación de la densidad y absorción de la roca según norma internacional ASTM C97-18.</p>

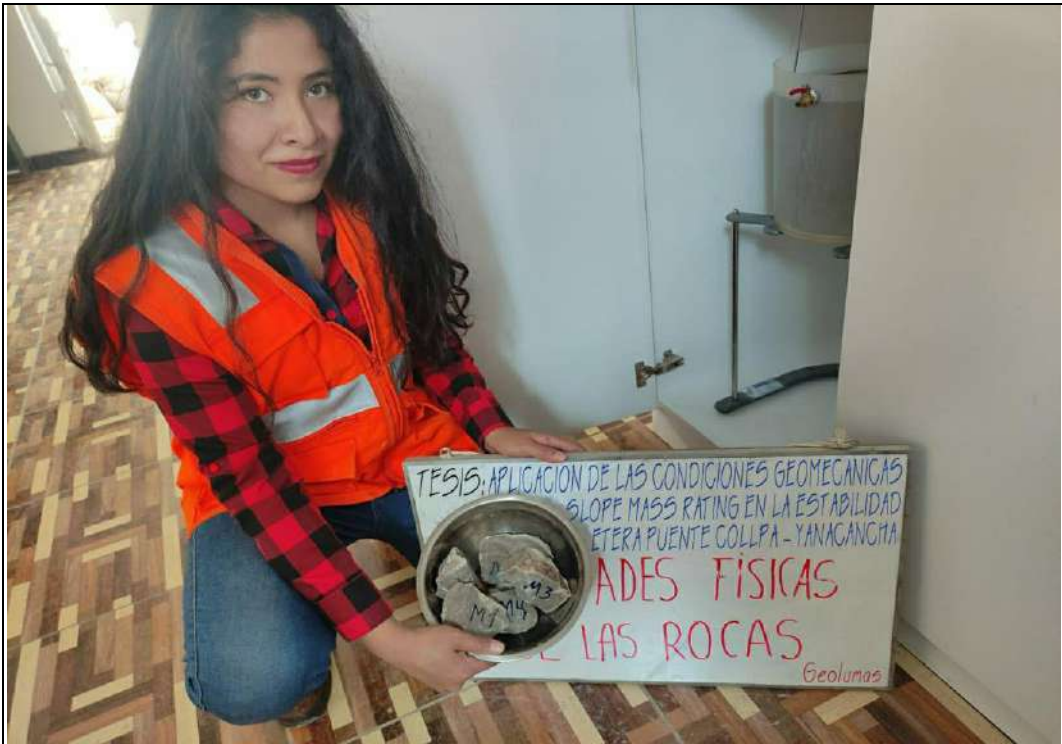
PANEL FOTOGRÁFICO	OCTUBRE 2021	FOTOGRAFÍA 12
<p>Especímenes para ensayo de propiedades físicas de roca en laboratorio según norma ASTM C97-18, obtenidas a partir de las muestras de fragmentos rocosos tomados en campo; se aprecian muestras de dimensiones entre 2 cm a 3 cm.</p>

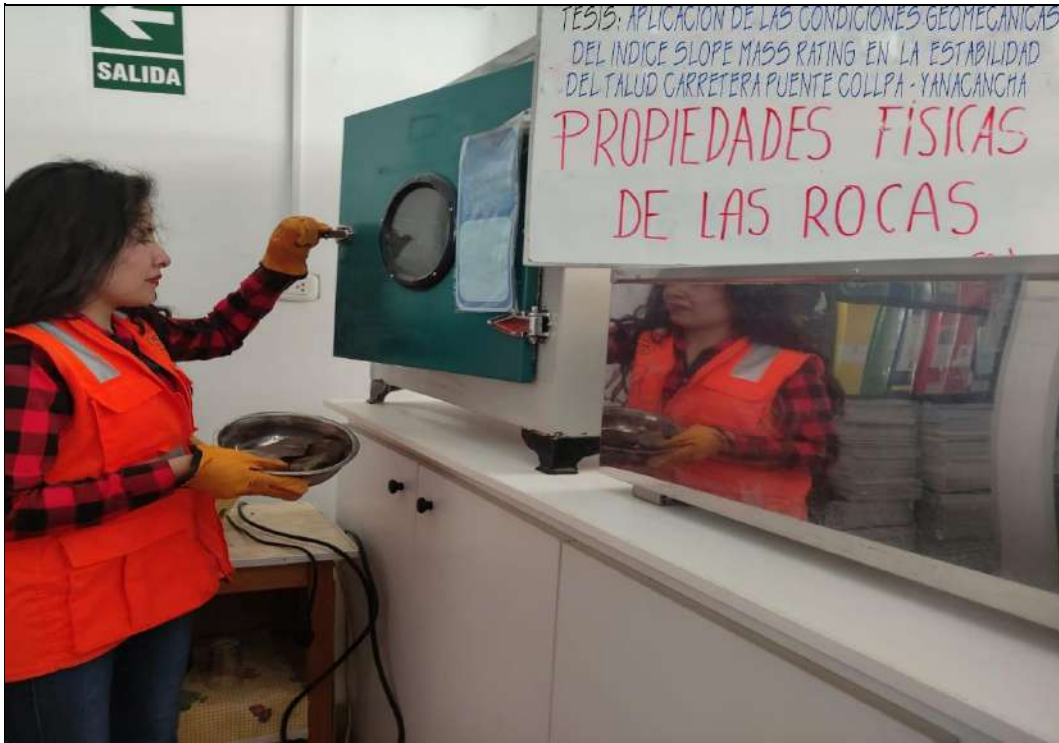
PANEL FOTOGRÁFICO	OCTUBRE 2021	FOTOGRAFÍA 13
-------------------	--------------	---------------

Secado de la roca en horno durante 48 horas para cálculo del porcentaje de absorción de la roca según normativa internacional ASTM C97-18.

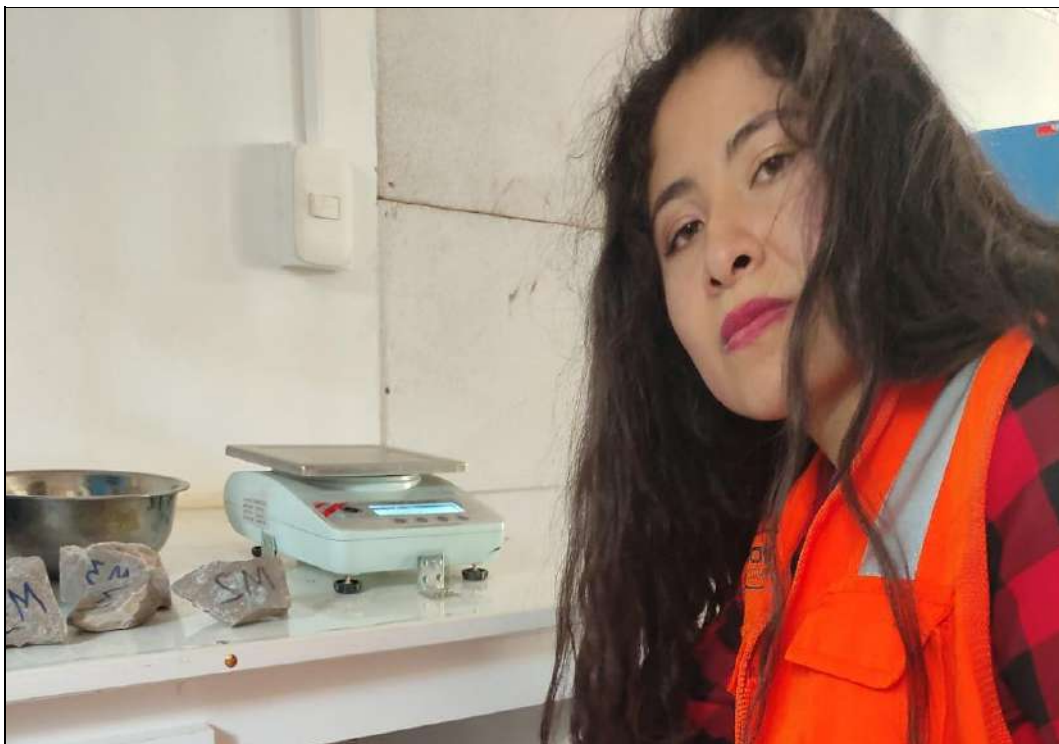
PANEL FOTOGRÁFICO	OCTUBRE 2021	FOTOGRAFÍA 14
-------------------	--------------	---------------

Registro del peso de las muestras secas 30 minutos después del enfriamiento, para cálculo del porcentaje de absorción de la roca según normativa internacional ASTM C97-18.
