UNIVERSIDAD PERUANA LOS ANDES
FACULTAD DE INGENIERÍA
ESCUELA PROFESIONAL DE INGENIERÍA CIVIL

TESIS

**“APLICACIÓN DE LAS CONDICIONES
GEOMECÁNICAS DEL ÍNDICE SLOPE MASS RATING
EN LA ESTABILIDAD DEL TALUD EN CARRETERA
PUENTE COLLPA – YANACANCHA”**

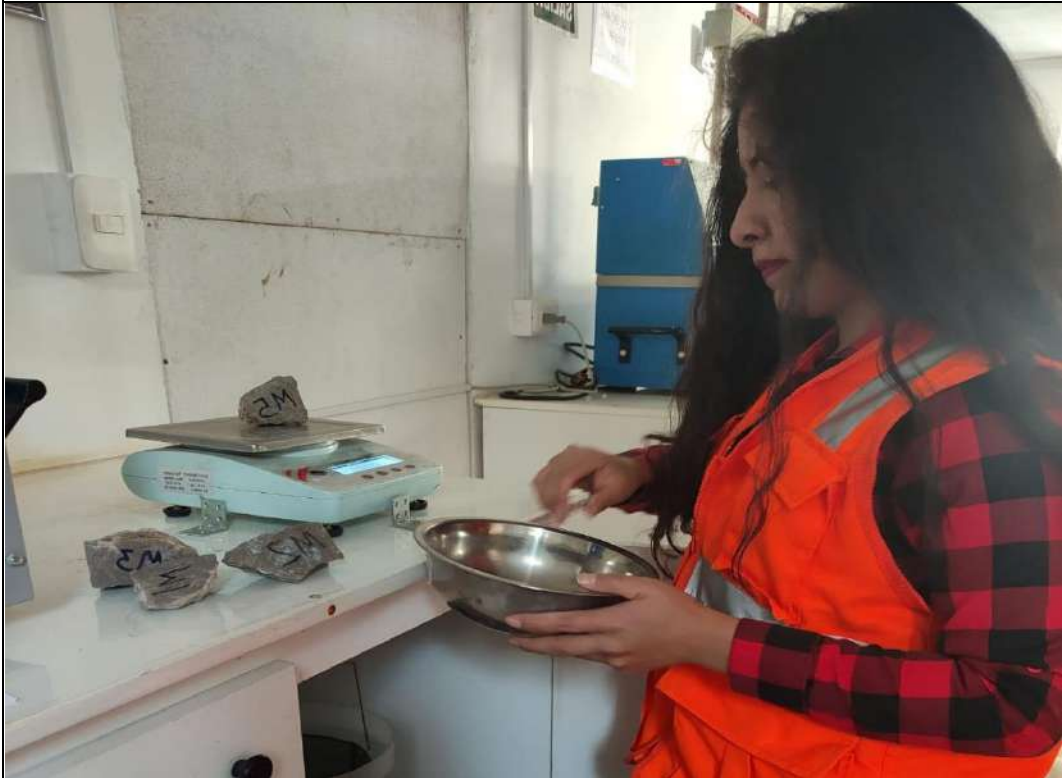
PANEL FOTOGRÁFICO	OCTUBRE 2021	FOTOGRAFÍA 15
Registro del peso de los especímenes saturados superficialmente secos, para cálculo de la gravedad específica de las rocas según normativa internacional ASTM C97-18.

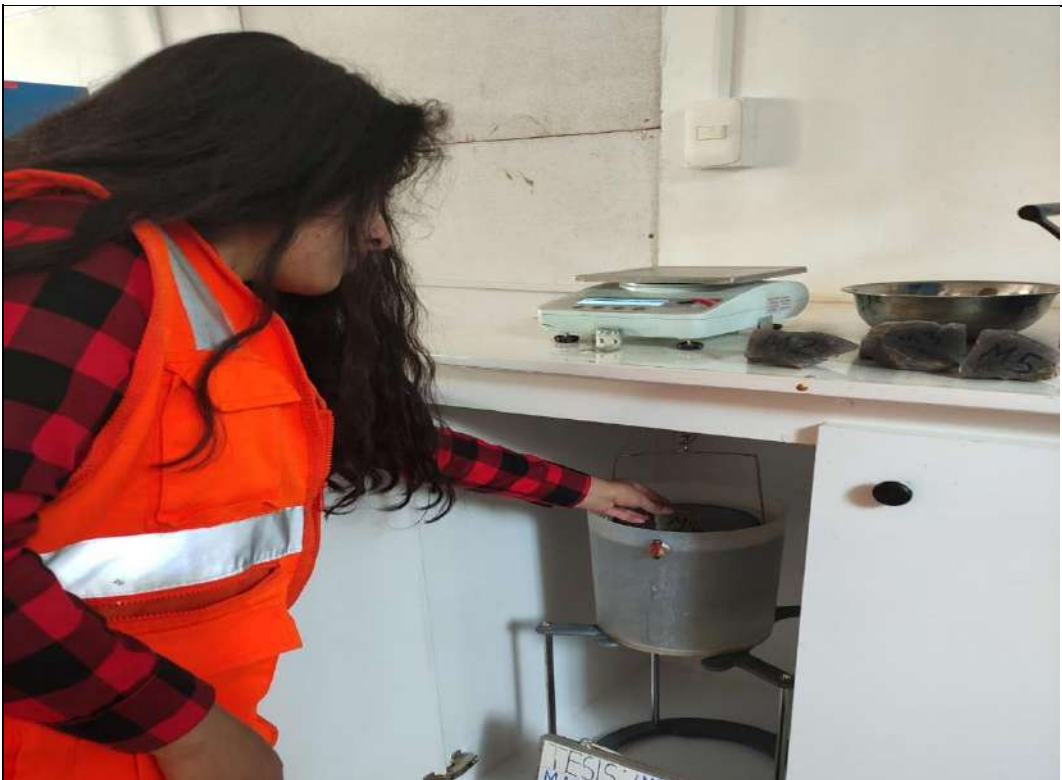
PANEL FOTOGRÁFICO	OCTUBRE 2021	FOTOGRAFÍA 16
Registro del peso de los especímenes saturados y sumergidos en agua destilada, para cálculo de la gravedad específica de las rocas según normativa internacional ASTM C97-18.

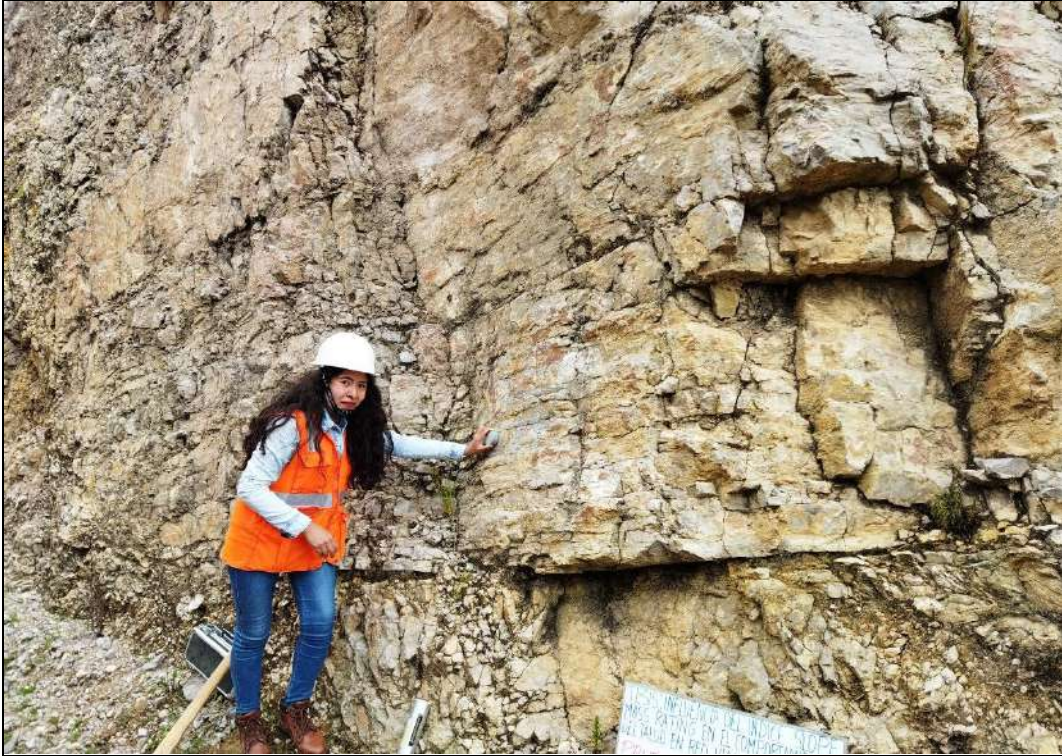
PANEL FOTOGRÁFICO	OCTUBRE 2021	FOTOGRAFÍA 17
<p>Ensayo en campo de esclerometría en rocas según normativa internacional ISRM – 2009: Se observa la preparación de la superficie planas y lisas al lijarlas con la piedra abrasiva.</p>

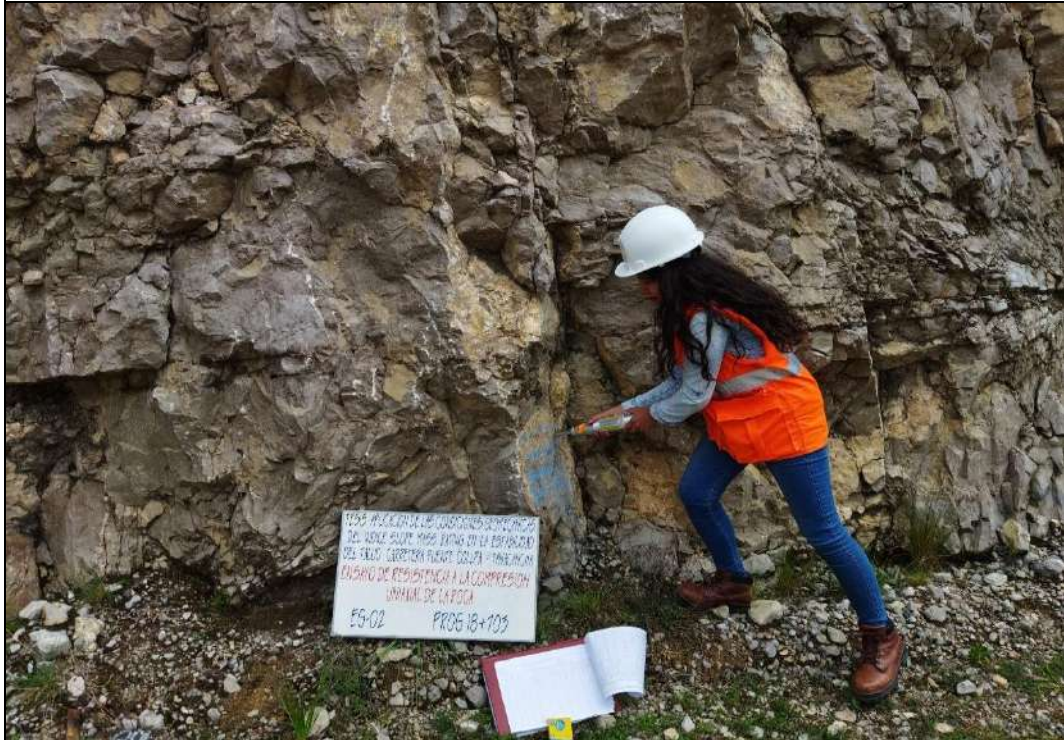
PANEL FOTOGRÁFICO	OCTUBRE 2021	FOTOGRAFÍA 19
-------------------	--------------	---------------

Ensayo en campo de esclerometría en rocas según normativa internacional ISRM – 2009: Aplicación del martillo de rebotes tipo “N” perpendicularmente a la superficie del talud en estación geomecánica 02.

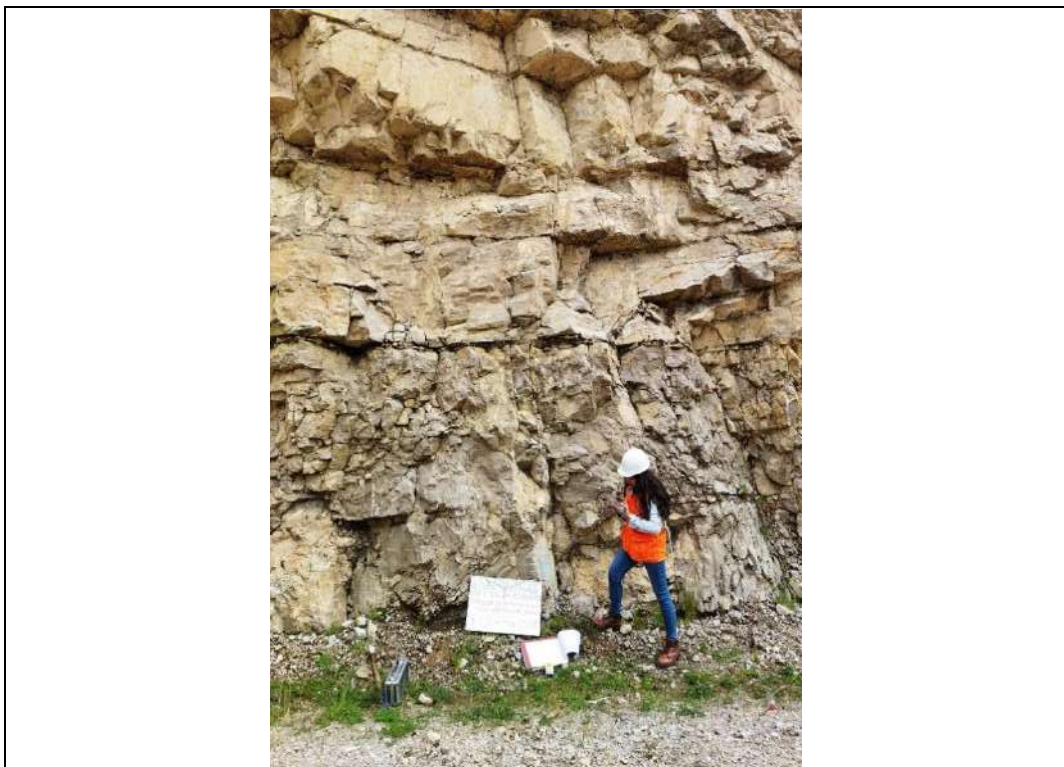
PANEL FOTOGRÁFICO	OCTUBRE 2021	FOTOGRAFÍA 20
-------------------	--------------	---------------

Ensayo en campo de esclerometría en rocas según normativa internacional ISRM – 2009: Se observa la lectura y registro del número de rebotes en estación geomecánica EG₀₁

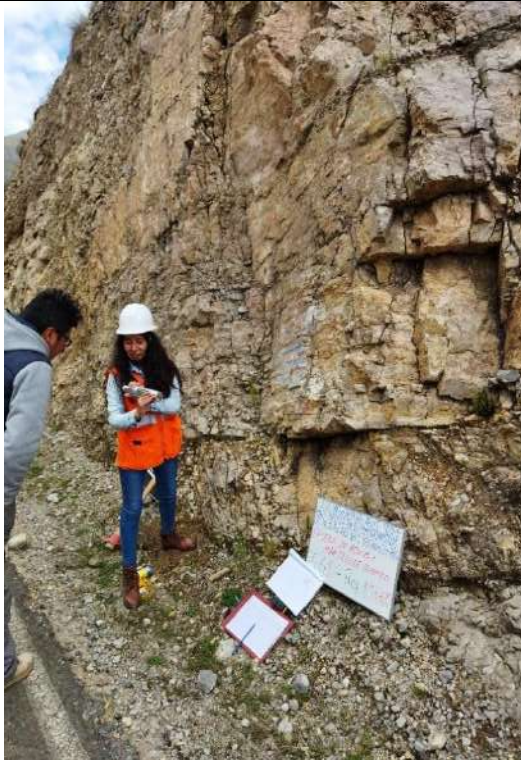
FOTOGRAFÍA 21

Ensayo en campo de esclerometría en rocas según normativa internacional ISRM – 2009: Se observa la lectura y registro del número de rebotes en estación geomecánica EG₀₂.

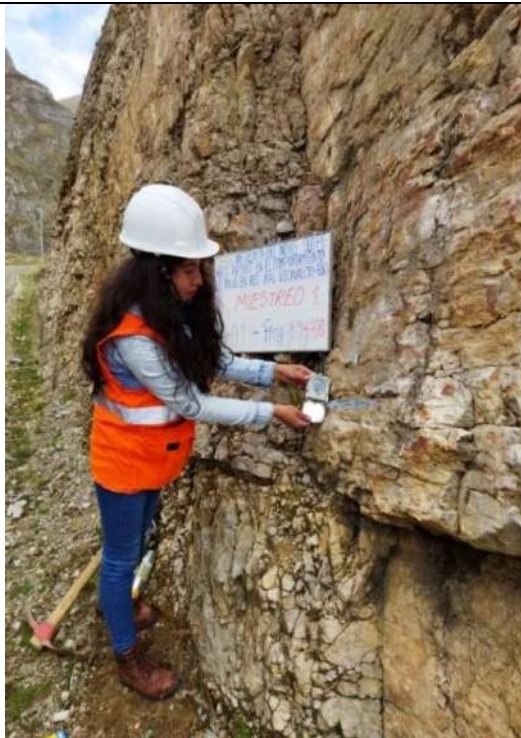
FOTOGRAFÍA 22

Toma de datos estructurales de las discontinuidades en campo: Se aprecia la lectura del buzamiento de la discontinuidad con una brújula Brunton.

Las orientaciones de las discontinuidades y del talud se tomaron en campo con una brújula Bruton en sentido horario encontrando 112, 185 y 101 (pares de rumbos y buzamientos) en las estaciones geomecánicas EG₀₁, EG₀₂ y EG₀₃ respectivamente (ver fotografías 22 y 23 del anexo 16).

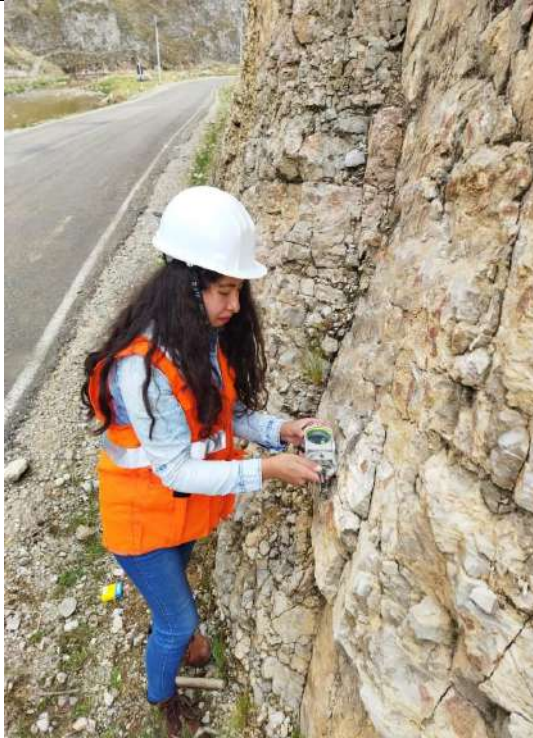
FOTOGRAFÍA 23

Toma de datos estructurales de las discontinuidades en campo: Se aprecia la lectura de la dirección de buzamiento de la discontinuidad con una brújula Brunton.

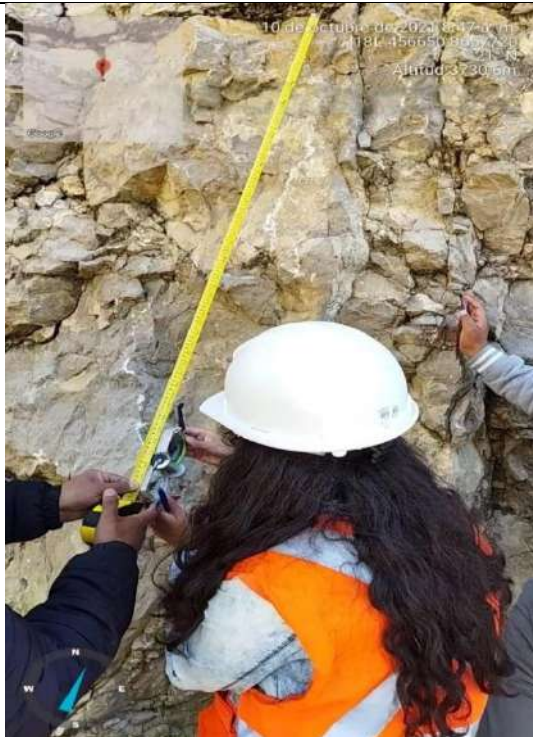
FOTOGRAFÍA 24

Toma de datos estructurales del talud en campo: Se aprecia la lectura del buzamiento con una brújula Brunton.

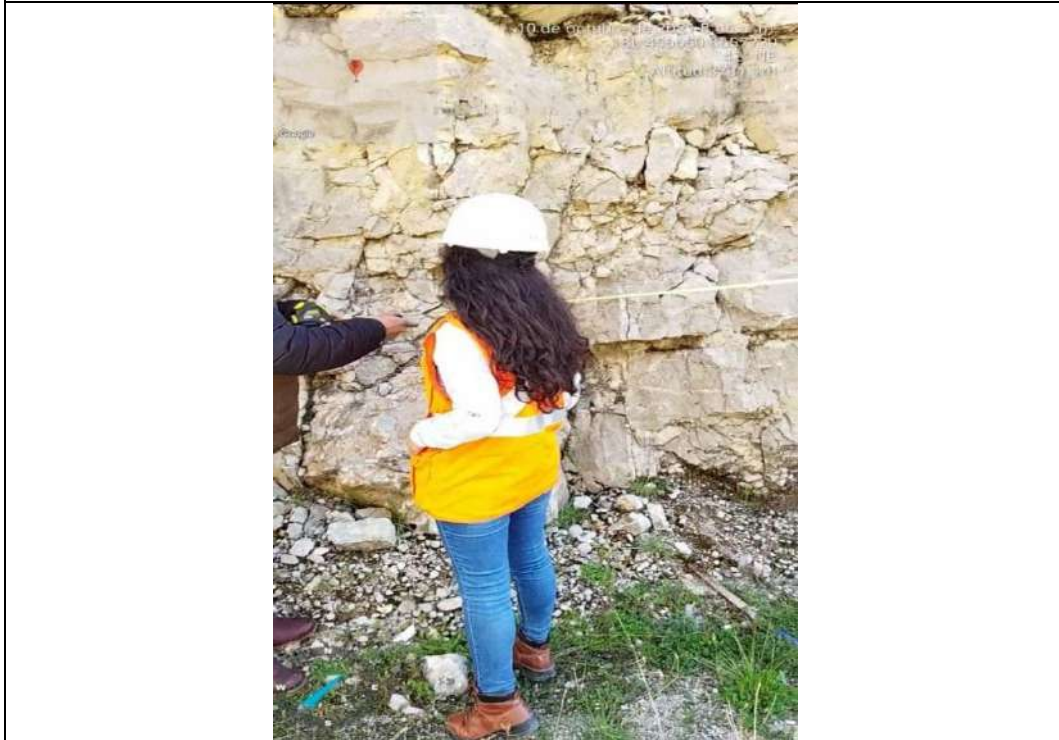
PANEL FOTOGRÁFICO	OCTUBRE 2021	FOTOGRAFÍA 25
-------------------	--------------	---------------

Toma de datos estructurales del talud en campo: Se aprecia la lectura de la dirección de buzamiento con una brújula Brunton.

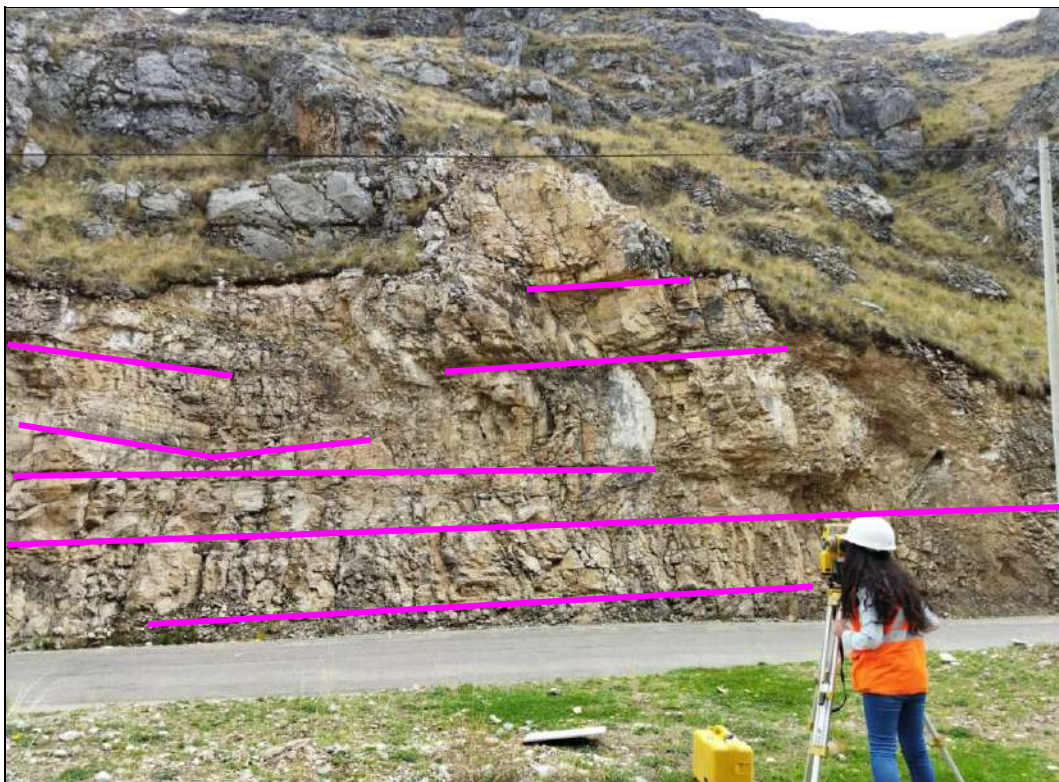
PANEL FOTOGRÁFICO	OCTUBRE 2021	FOTOGRAFÍA 26
-------------------	--------------	---------------

Identificación y medición por altura remota del espaciamiento y persistencias de la familia de discontinuidades 03 en el talud.

En la presente tesis, los espaciamientos entre discontinuidades oscilan con mayor frecuencia entre 0.20 m a 0.60 m para las tres estaciones geomecánicas mapeadas del presente estudio e influyen en el tamaño de las rocas sueltas este a su vez constituye un indicador de la calidad y estabilidad del macizo rocoso. (fotografía 26–anexo 16, gráficos y tabla 26).

Se identificaron persistencias entre 1 m – 3 m y 10 m – 20 m mayormente en las familias de discontinuidades 01 y 02 del talud estudiado las cuales podrían generar inestabilidades ya que cortan al macizo rocoso casi en la totalidad de su altura (ver fotografías 26 y 27–anexo 16).

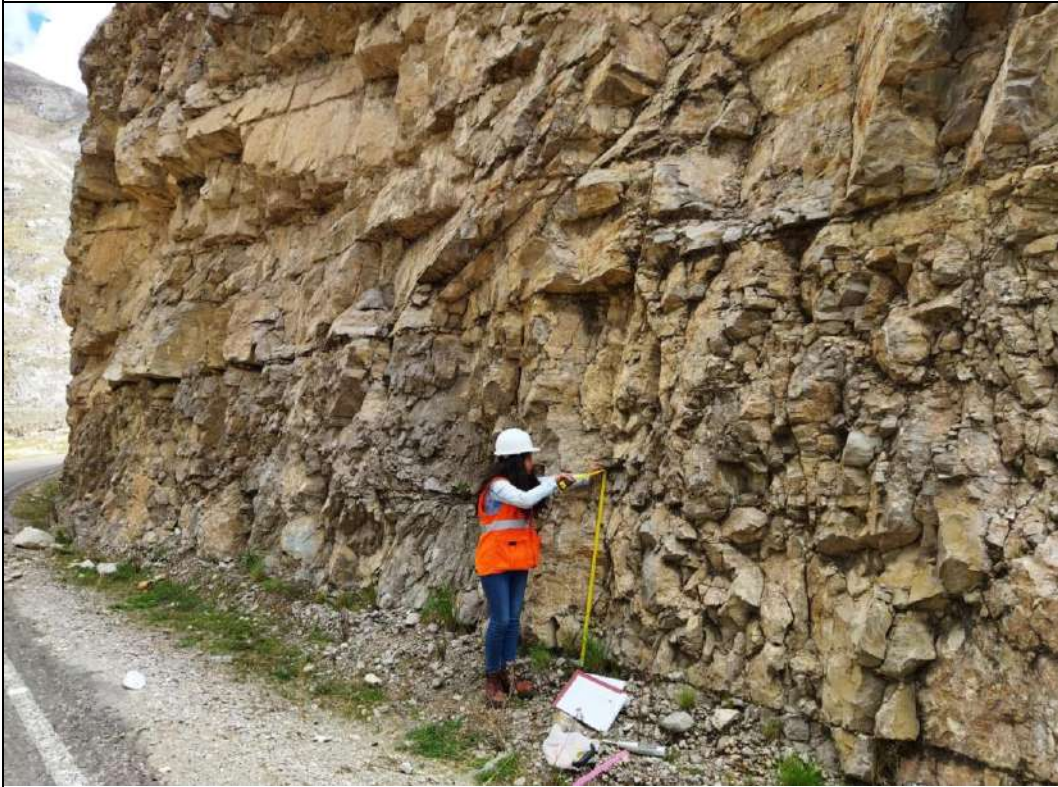
PANEL FOTOGRÁFICO	OCTUBRE 2021	FOTOGRAFÍA 27
Mapeo geomecánico: medición con flexómetro de la persistencia en estación geomecánica EG ₀₂ en el talud.

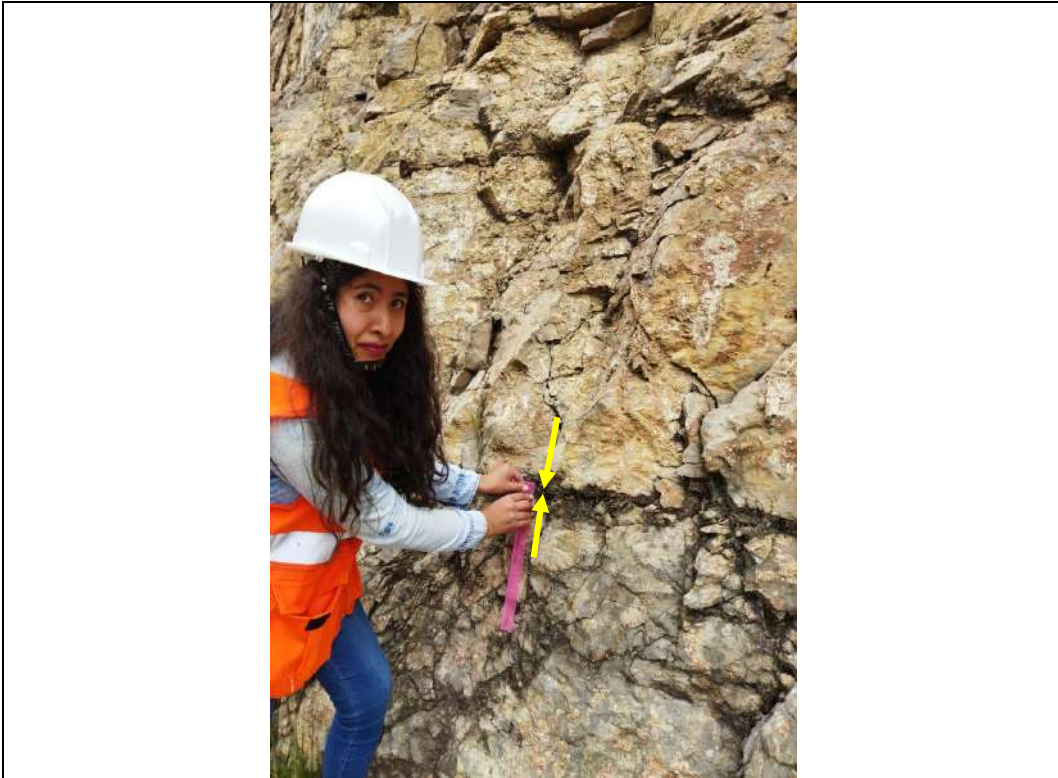
PANEL FOTOGRÁFICO	OCTUBRE 2021	FOTOGRAFÍA 28
Distinción y medición de aberturas e identificación del material de relleno: materiales finos suaves mayor a 5 mm, entre discontinuidades con una regla graduada al milímetro en EG ₀₁ .

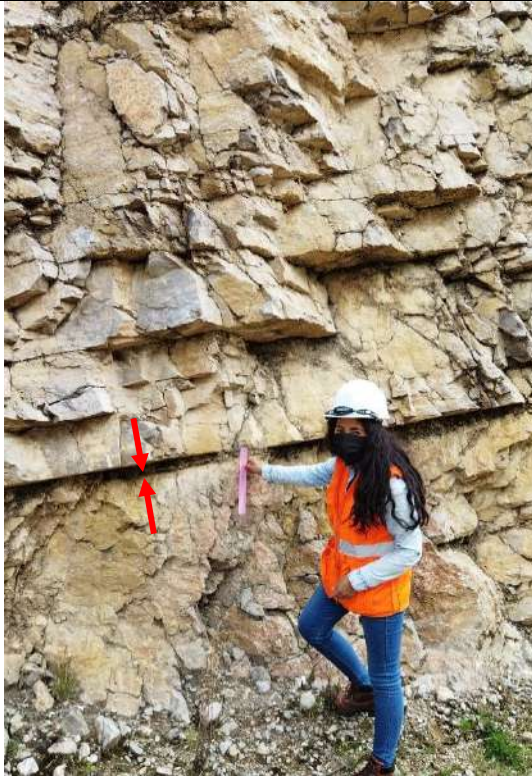
PANEL FOTOGRÁFICO	OCTUBRE 2021	FOTOGRAFÍA 29
Distinción y medición de aberturas e identificación del material de relleno: materiales finos suaves mayor a 5 mm entre discontinuidades con una regla graduada al milímetro en EG ₀₂ .

En la inspección de campo se halló predominancia de rellenos suave con presencia de material fino ligeramente con aberturas mayores a 5 milímetros (ver fotografía 29 del anexo 16).

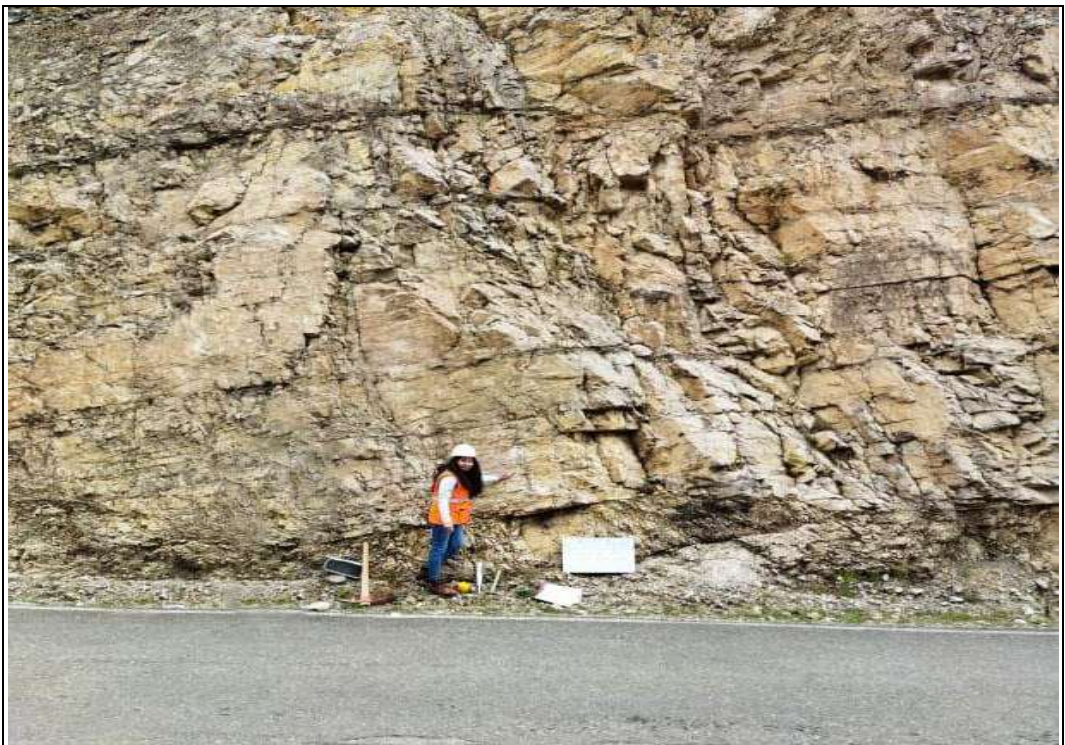
PANEL FOTOGRÁFICO	OCTUBRE 2021	FOTOGRAFÍA 30
Identificación de rugosidades en la superficie del talud. Se visualiza la superficie ligeramente rugosa perteneciente a la estación geomecánica EG ₀₂ .

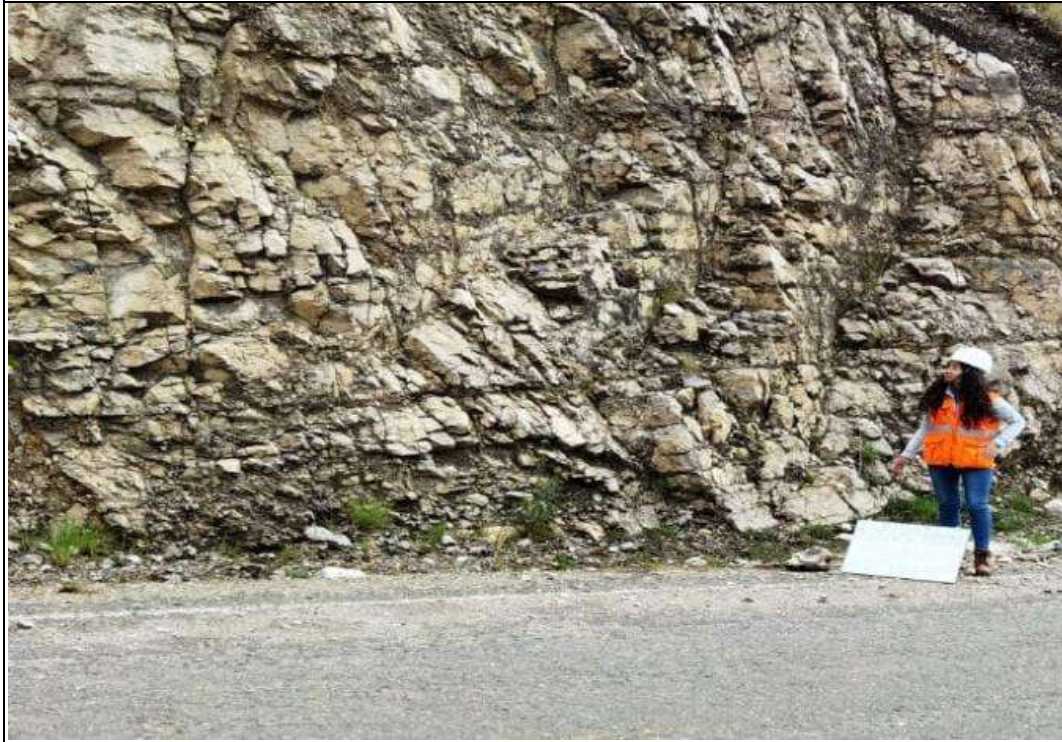
PANEL FOTOGRÁFICO	OCTUBRE 2021	FOTOGRAFÍA 31
Identificación de rugosidades en la superficie del talud: Se visualiza la superficie moderadamente rugosa perteneciente a la estación geomecánica EG ₀₃ .

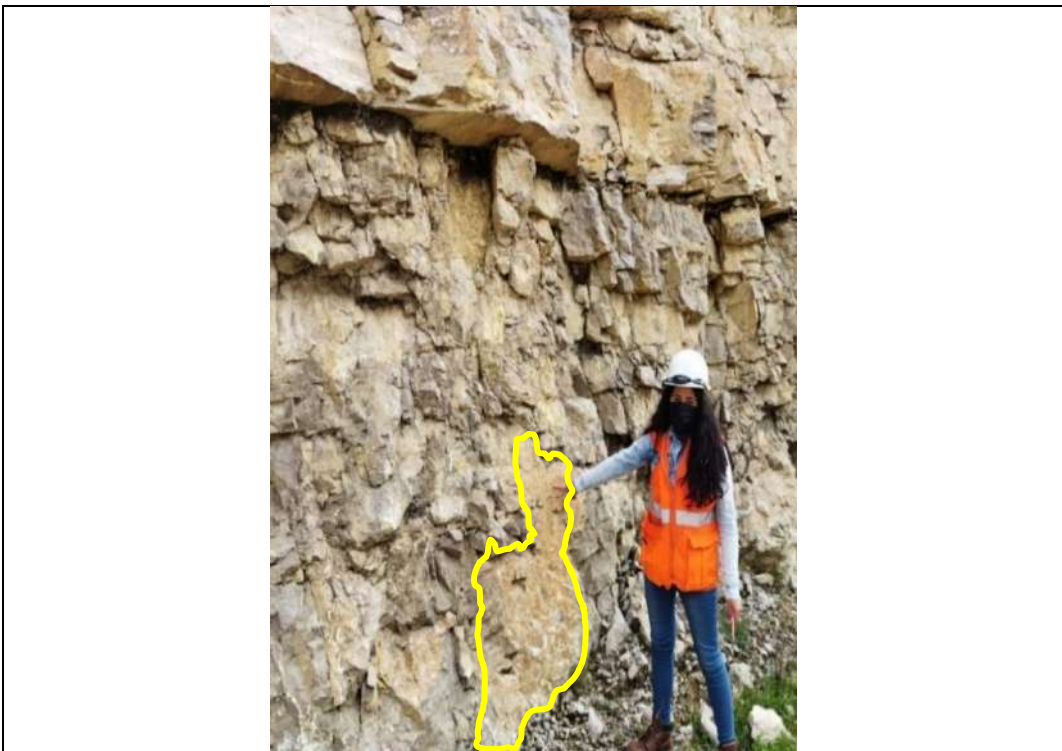
PANEL FOTOGRÁFICO	OCTUBRE 2021	FOTOGRAFÍA 32
Identificación visual y valoración de la alteración físico-químico en las discontinuidades del macizo rocoso del talud de la carretera puente Collpa-Yanacancha.

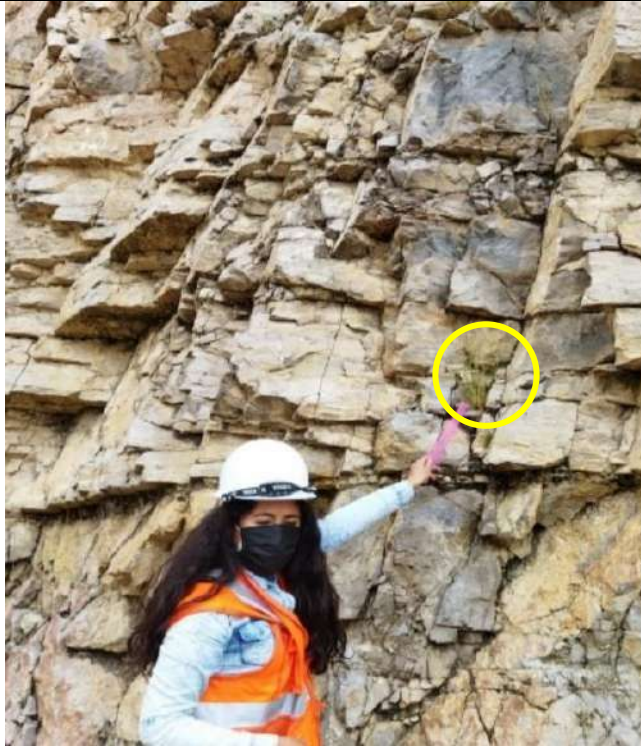
PANEL FOTOGRÁFICO	OCTUBRE 2021	FOTOGRAFÍA 33
Identificación visual y valoración de la alteración por factores biológicos entre las discontinuidades del macizo rocoso del talud de la carretera puente Collpa–Yanacancha.

Se evaluó visualmente la cara del talud en las tres estaciones geomecánicas obteniendo que está ligera y moderadamente alterado tal como se muestra en la tabla 29 y gráficas 16, 17 y 18 pues ha estado constantemente sometido a meteorización física, química y biológica (fotografía 32 y 33).

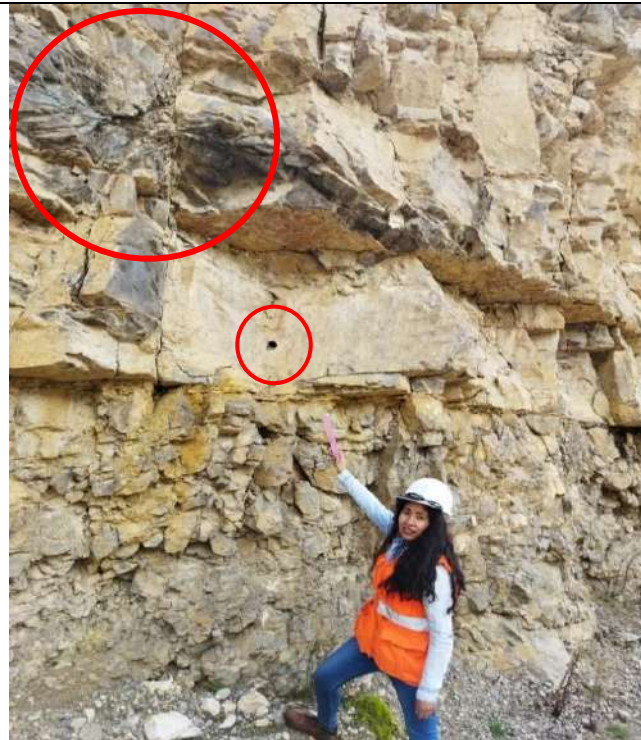
PANEL FOTOGRÁFICO	OCTUBRE 2021	FOTOGRAFÍA 34
Identificación visual del método de excavación del talud en la carretera puente Collpa–Yanacancha: fotografías muestran indicios de voladura controlada mediante incursión de taladros al interior del talud en estación geomecánica EG02.

También se identificó en campo indicios de voladura controlada mediante perforaciones al interior del talud (ver fotografía 34, 35 del anexo 16):

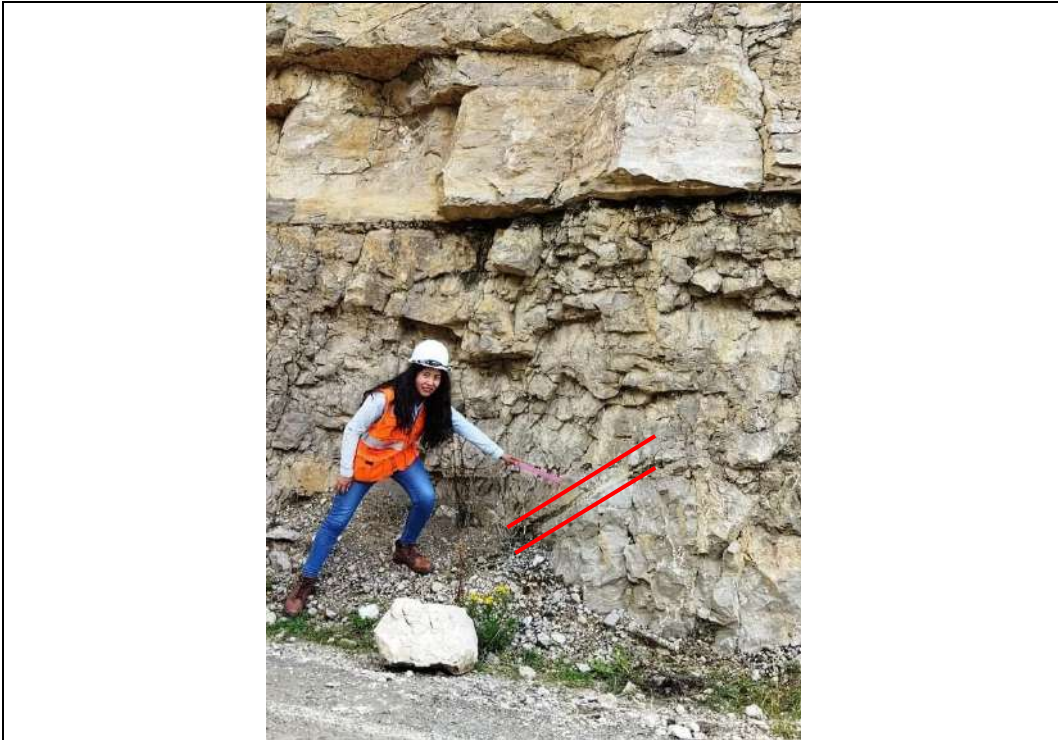
PANEL FOTOGRÁFICO	OCTUBRE 2021	FOTOGRAFÍA 35
Identificación visual del método de excavación del talud en la carretera puente Collpa-Yanacancha: fotografías muestran indicios de voladura controlada mediante incursión de taladros al interior del talud en estación geomecánica EG ₀₃ .

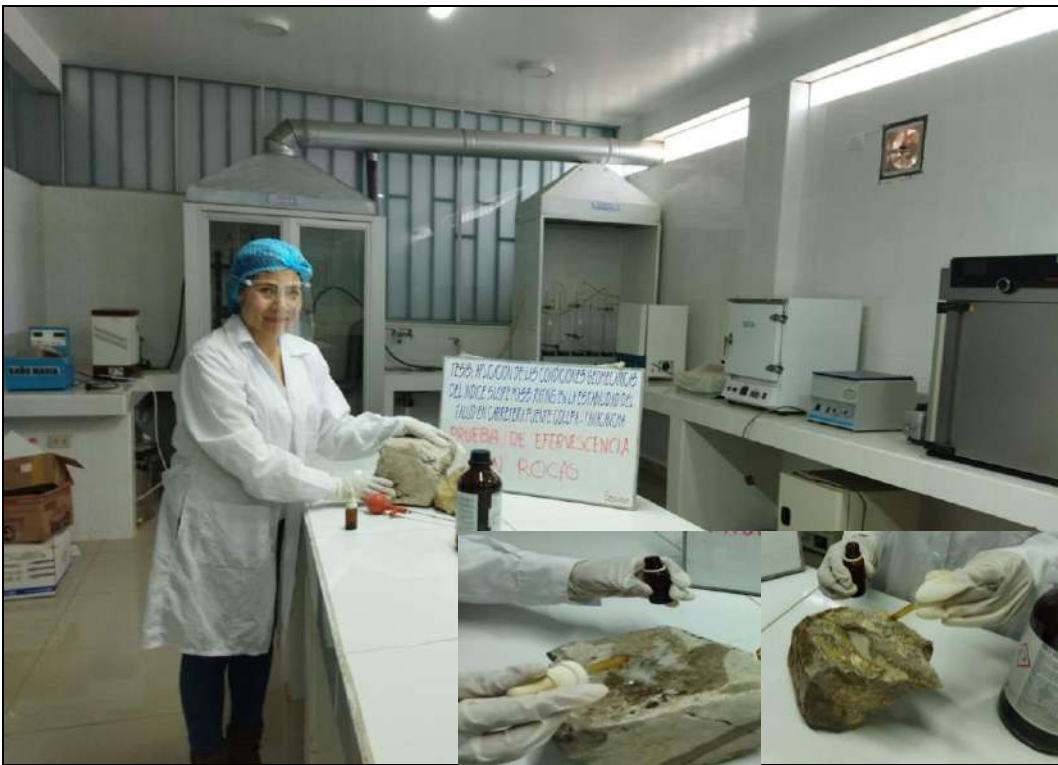
PANEL FOTOGRÁFICO	OCTUBRE 2021	FOTOGRAFÍA 36
Prueba en laboratorio de efervescencia en rocas calizas mediante aplicación directa del ácido clorhídrico a los bloques rocosos extraídos del talud en estudio.

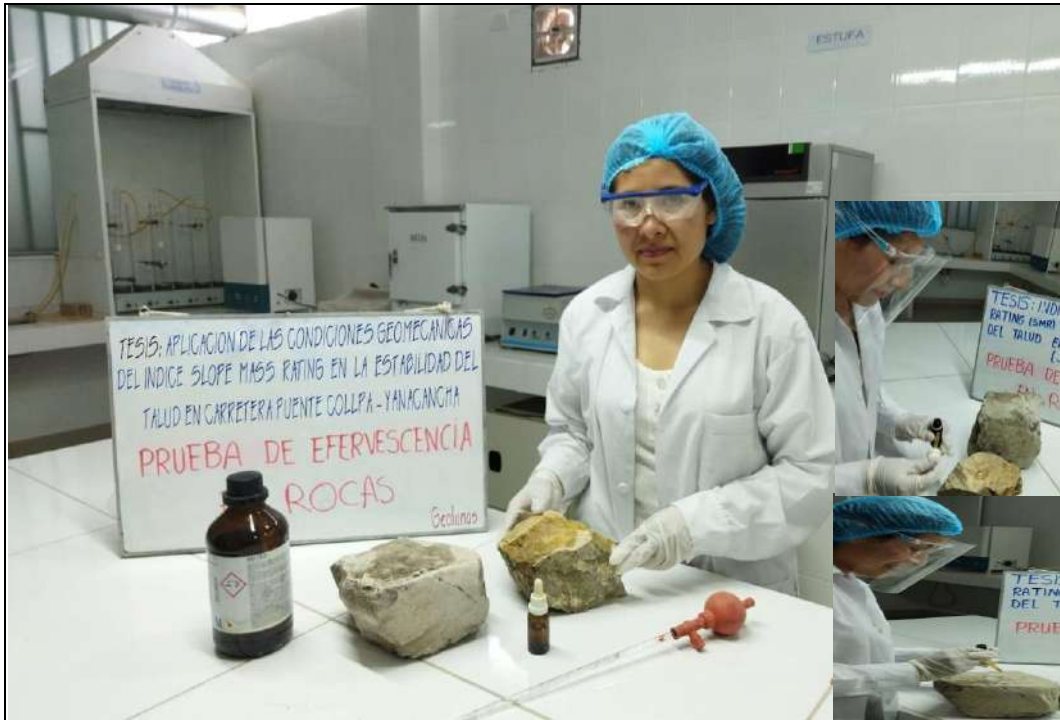
PANEL FOTOGRÁFICO	OCTUBRE 2021	FOTOGRAFÍA 37
-------------------	--------------	---------------

Prueba en laboratorio de efervescencia en rocas calizas mediante aplicación directa del ácido clorhídrico a los bloques rocosos extraídos del talud en estudio.
