TESIS

**EVALUACIÓN DE LA VULNERABILIDAD
SÍSMICA Y PROPUESTA DE REFORZAMIENTO, I.E.
N° 40092 – JOSE DOMINGO ZUZUNAGA OBANDO,
UCHUMAYO – AREQUIPA - 2021**

Bach. RAMOS URBINA, Meliza Lyly

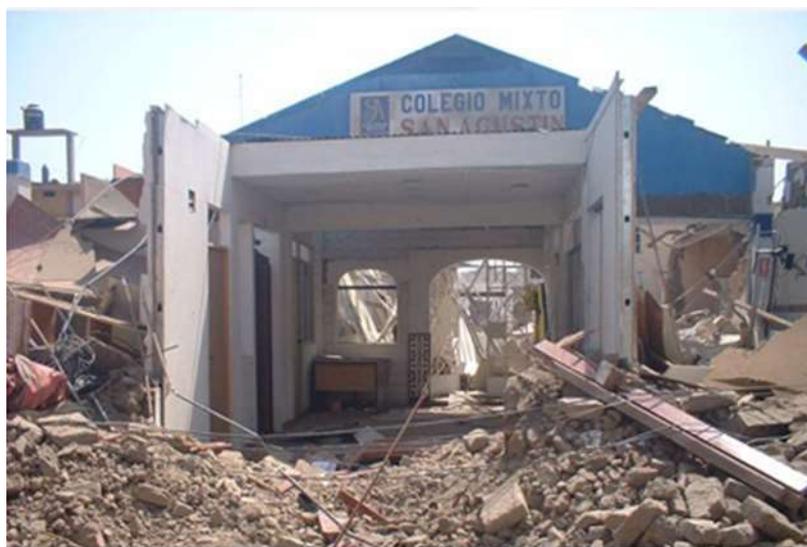
Figura 1. Colegio Mixto San Agustín colapsado por el sismo en Pisco
Fuente: Revista ERNterate

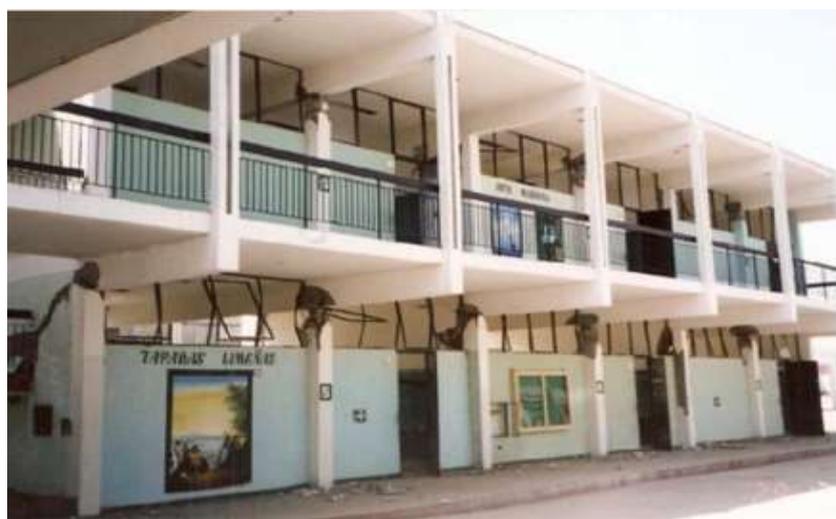
Figura 2. Colegio Santa Ana, con efecto de daño al producirse un fenómeno de columna corta
Fuente: Revista ERNterate

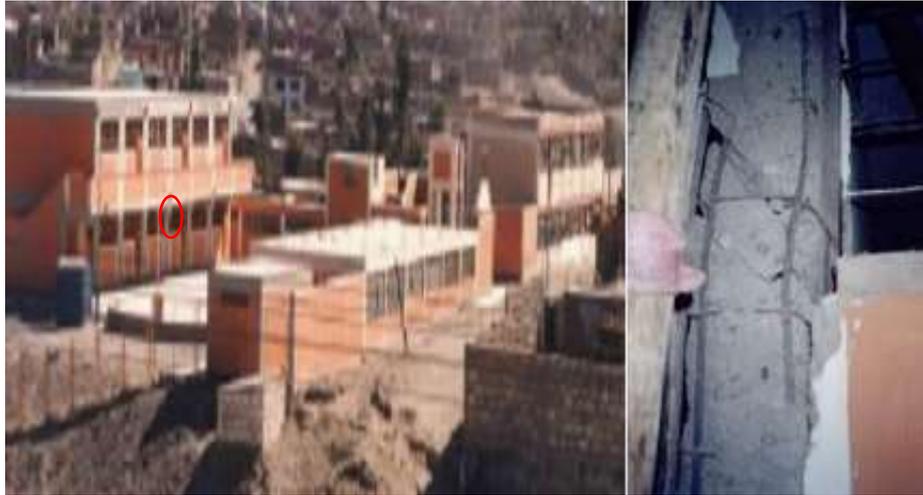
Figura 3. Sismo de Ocoña, 23 de junio de 2001, fallo por columna corta
Fuente: Revista ERNterate

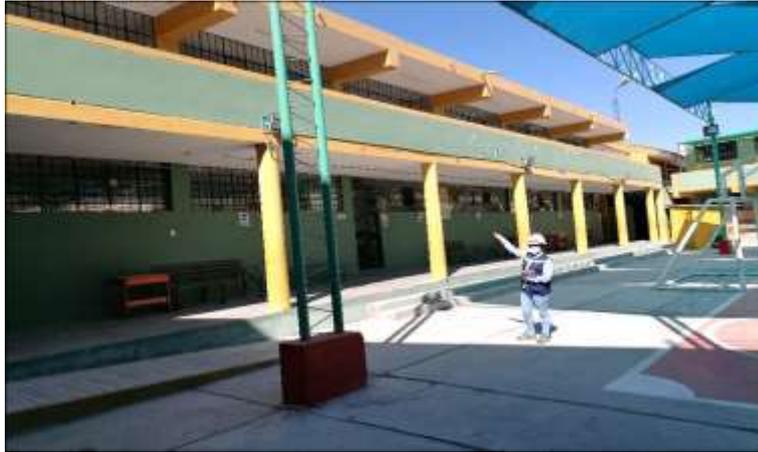
En el presente trabajo se evaluó los siguientes edificios: Edificio denominado 780 pre NDSR-1997, que conlleva al pabellón “E”, edificado por INFES conformado por un módulo 780-97, fueron realizados sin emplear o cumplir requisitos de la NTP y del RNE con relación al diseño sismorresistente E.030, es decir este pabellón fue diseñado con el criterio de la norma básica de diseño sismorresistente del año 1977, el cual presenta el problema de columnas cortas y elevada flexibilidad lateral.

Figura 4. Pabellón E - 780 Pre
Fuente: Elaboración propia

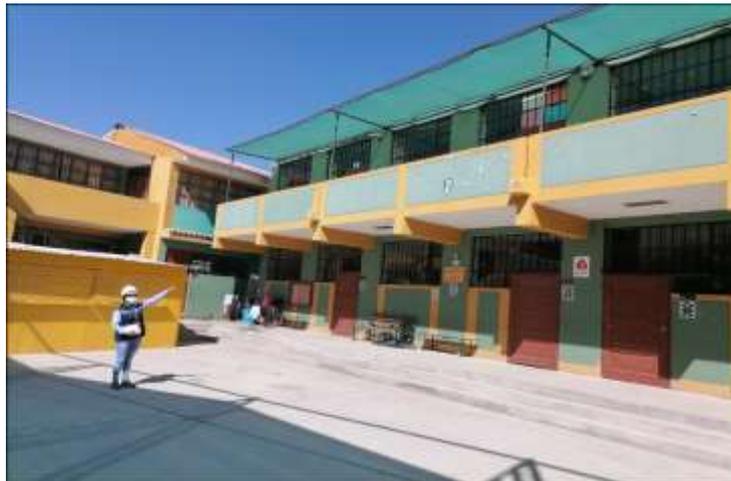
El edificio del tipo 780 actual, corresponde al pabellón “D”, se construyó en el 2011 siguiendo la norma peruana sismorresistente vigente. La norma técnica E-030, a partir de estos sucesos incrementó con los requerimientos de rigidez y resistencia lateral. Desde un punto arquitectónico se vienen a considerar similar al edificio 780 pre NDSR-97; en un eje longitudinal está conformado por pórticos, que aparentemente presentarían una resistencia adecuada a las fuerzas laterales y en el eje transversal se empleó albañilería confinada con una combinación de pórticos de concreto armado cuyos elementos poseen poca rigidez, pudiéndose producir desplazamientos importantes en un sismo severo y por consecuencia una interacción tabique-estructura con daños importantes que podrían causar un colapso de la estructura.

Figura 5. Pabellón D - 780 actual
Fuente: Elaboración propia

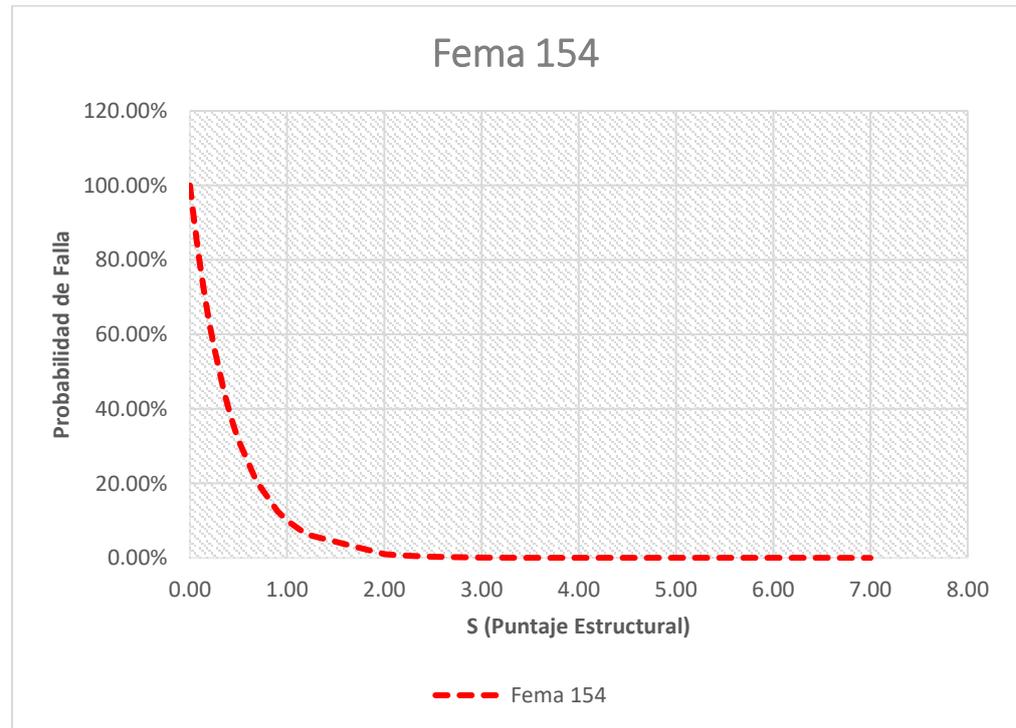
Figura 8. Representación de la probabilidad de falla que viene a ser estimada acorde al puntaje estructural.
Fuente: Elaboración propia.

sísmica. La probabilidad que se estima está en función de la puntuación que me muestra en la figura 8.” Choqueza Quispe & Molluni Balcona (2017)

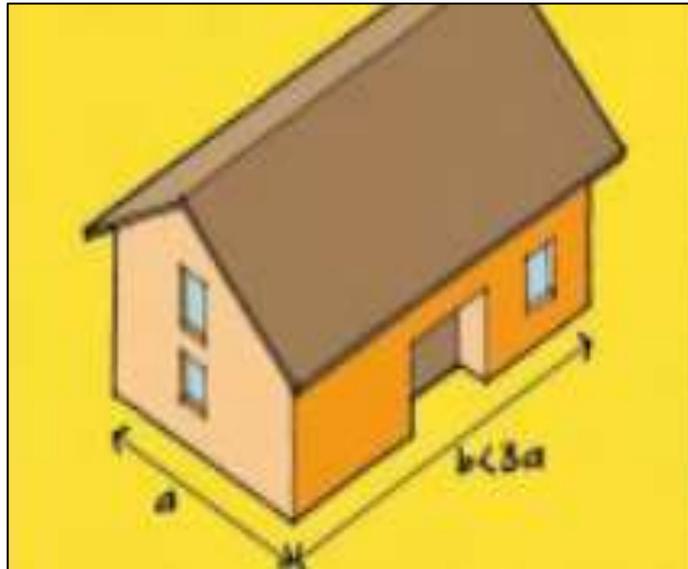
De acuerdo con Carpeta (2014), “Presenta una configuración estructural regular y una geometría casi simétrica. Cuyo largo menor deberá tener 3 veces el ancho. No presenta entrada ni salida como lo que se visualiza en la figura N°9, visto tanto en altura como en planta”.

Figura 9. Representación de una edificación de la vulnerabilidad baja con una irregularidad en Planta

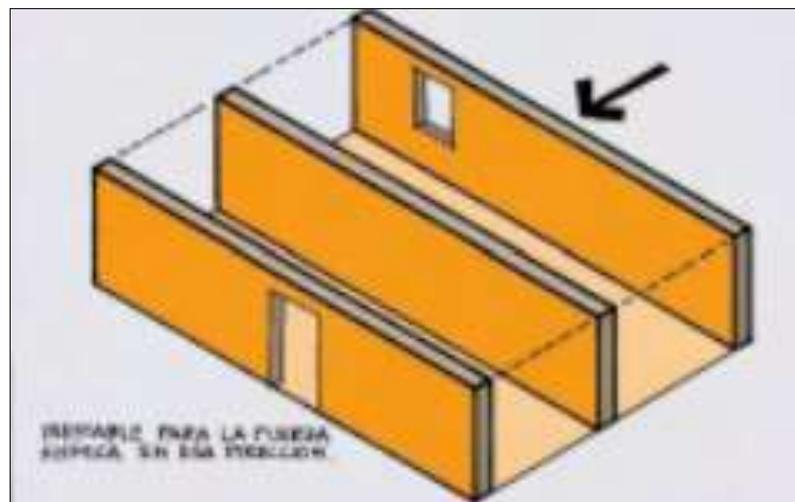
Una vivienda se considera con vulnerabilidad alta en caso de que al menos un 60% de los muros portantes se encuentren en una sola dirección de análisis y hay una deficiencia de muros portantes.

Figura 14. Evaluación de vulnerabilidad de una edificación con muros en un solo eje

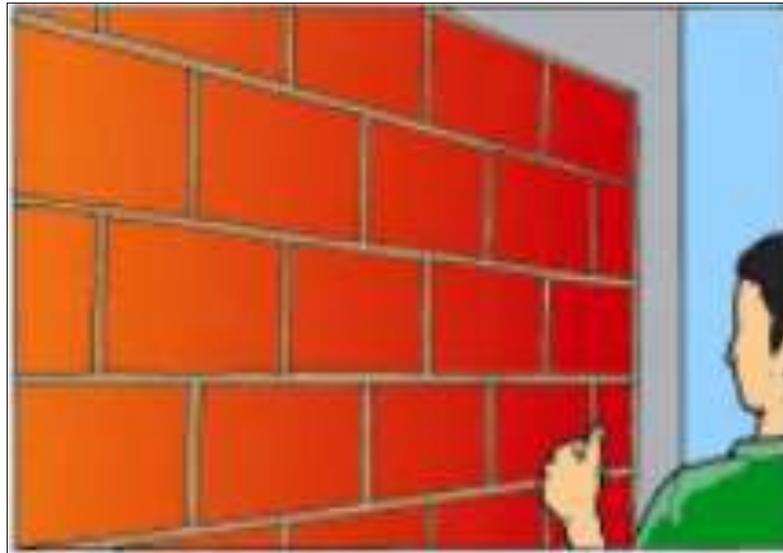
“En este caso los elementos de albañilería no presentan daños (fisuras, esquinas rotas, etc.); puesto que estas unidades de albañilería vienen a estar entramadas de forma correcta.” Carpeta (2014)

Figura 21. Unidades de mampostería con juntas de espesor adecuado
Fuente: “Manual de Construcción, evaluación y rehabilitación sismo resistente”, por AIS (1998)

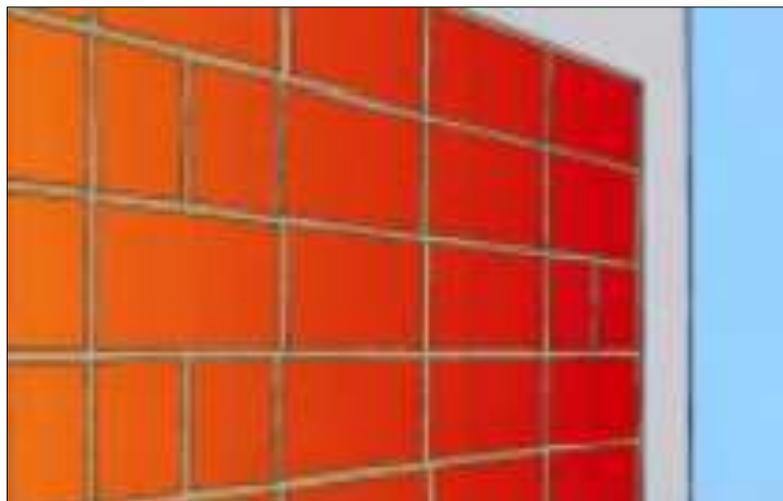
“Las unidades de albañilería empleada son de baja calidad y presentan grietas en su composición, además no llegan a estar conectadas uniformemente.” Carpeta (2014)

Figura 22. Unidades de albañilería con una mala distribución, falta de conexión
Fuente: “Manual de Construcción, evaluación y rehabilitación sismo resistente”, por AIS (1998)

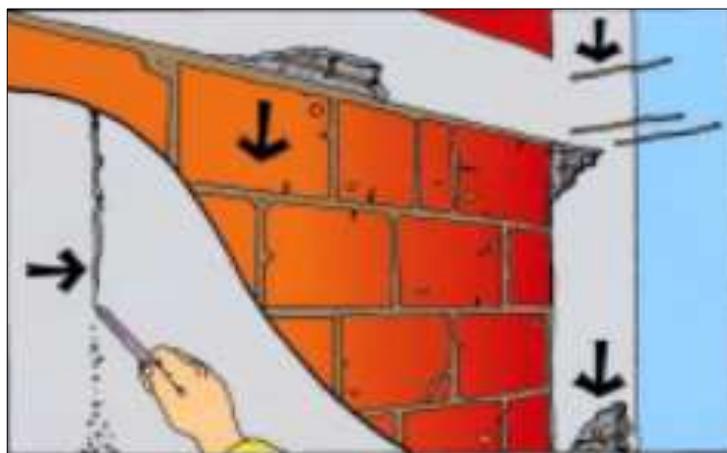
“La mayoría de elementos construidos muestran un mal estado por emplear materiales defectuosos mostrando como fenómenos de desprendimiento.” Carpeta (2014)

Figura 25. Se presenta una alta vulnerabilidad en casos en los que se empleen materiales inadecuados

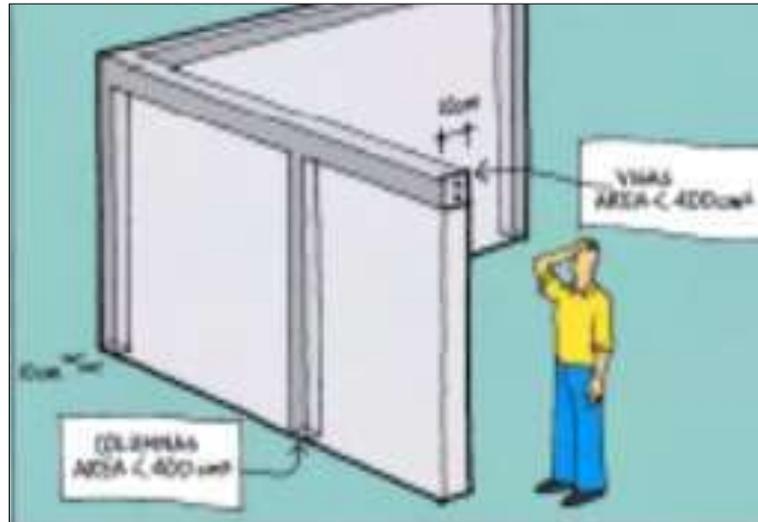
“En este caso los elementos de confinamiento no son de las dimensiones adecuadas por lo que son un riesgo en la edificación al no llegar a transmitir las cargas de forma adecuada” Carpeta (2014)

Figura 31. Los elementos de confinamiento no son de las dimensiones adecuadas
Fuente: “Manual de Construcción, evaluación y rehabilitación sismo resistente”, por AIS (1998)

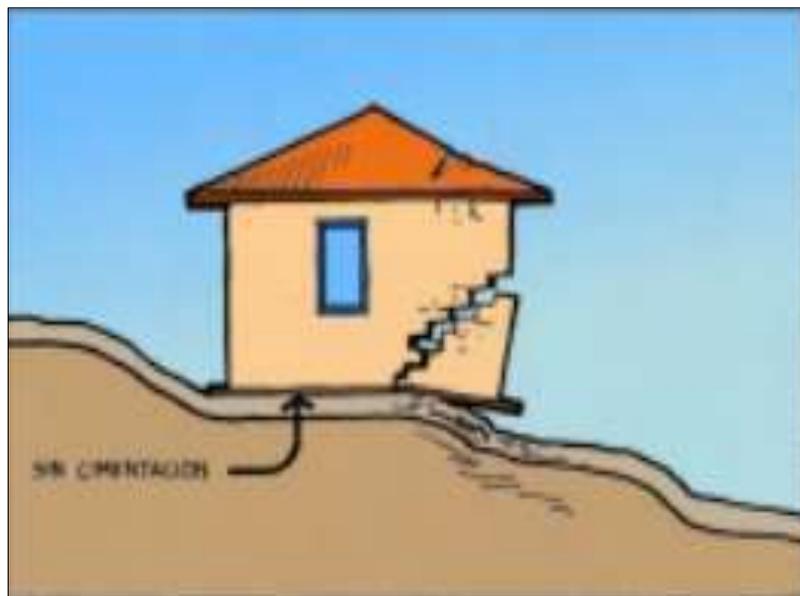
“La cimentación no cuenta con una cimentación adecuada al no contar con una base estable” Carpeta (2014)

Figura 43. Vulnerabilidad alta – Cimentación

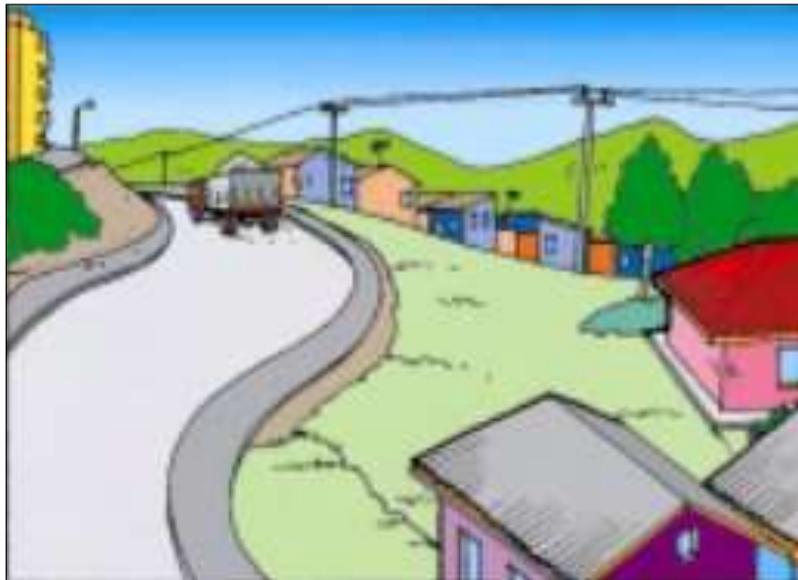
“Presenta un suelo de mediana resistencia” Carpeta (2014)

Figura 45. Las edificaciones que se ubican en lugares donde el suelo presenta una baja resistencia ese presentara una vulnerabilidad media
Fuente: “Manual de Construcción, evaluación y rehabilitación sismo resistente”, por AIS (1998)

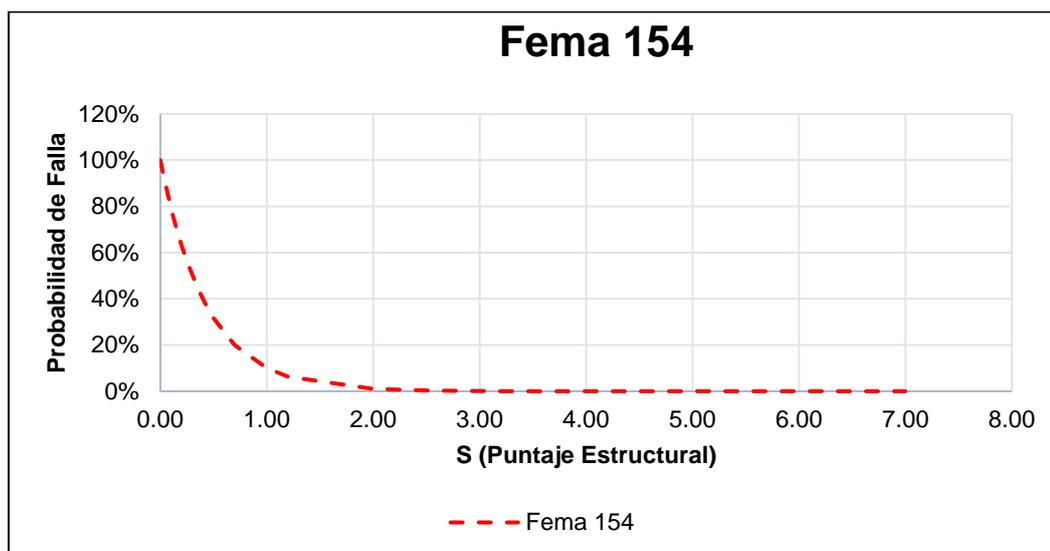
Figura 54. Probabilidad de falla (curva de estimación), Pabellón E
Fuente: elaboración propia

El pabellón evaluado es de uso educativo para estudiantes de secundaria que se compone de un sistema estructural (RM2), en la dirección de la fachada muestra albañilería reforzada y en la dirección perpendicular se encuentra conformado con muros en albañilería confinada. El techo es de losa aligerada de concreto armado. Así mismo el puntaje final S es de 0.70, valor obtenido del llenado de la ficha de inspección visual Fema 154 y acorde a lo indicado en los anexos; el valor de probabilidad de falla es de 19.95%. Teniendo en cuenta que el valor del puntaje de corte es de $S_0=2$, el cual indica una probabilidad de falla del 1.00%, se concluye que la probabilidad de falla del Pabellón E no es aceptable. Además de ser clasificado con una **Vulnerabilidad Alta**.

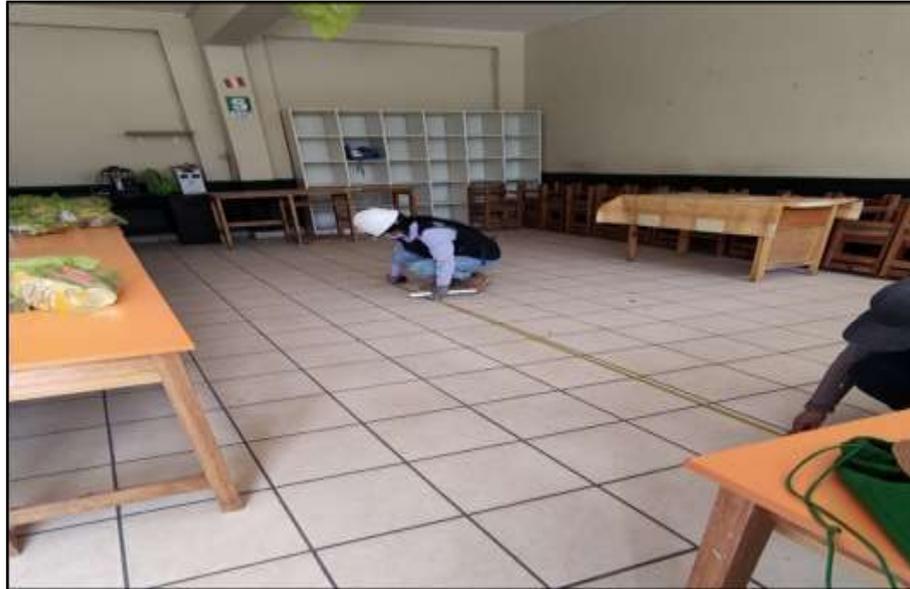
Muros	Nivel	Observaciones
Muro dirección "Y" Eje A	1° y 2°	Presenta muros confinados en los 4 extremos con vigas y columnas de concreto armado y la separación entre columnas son menores a 4 m.
Muro dirección "Y" Eje C	1° y 2°	Presenta muros confinados en los 4 extremos con vigas y columnas de concreto armado y la separación entre columnas son menores a 4 m.
Muro dirección "Y" Eje E	1° y 2°	Presenta muros confinados en los 4 extremos con vigas y columnas de concreto armado y la separación entre columnas son menores a 4 m.
Muro dirección "Y" Eje G	1° y 2°	Presenta muros confinados en los 4 extremos con vigas y columnas de concreto armado y la separación entre columnas son menores a 4 m.

Figura 56. Vista de muros confinados, Pabellón D
Fuente: Elaboración propia

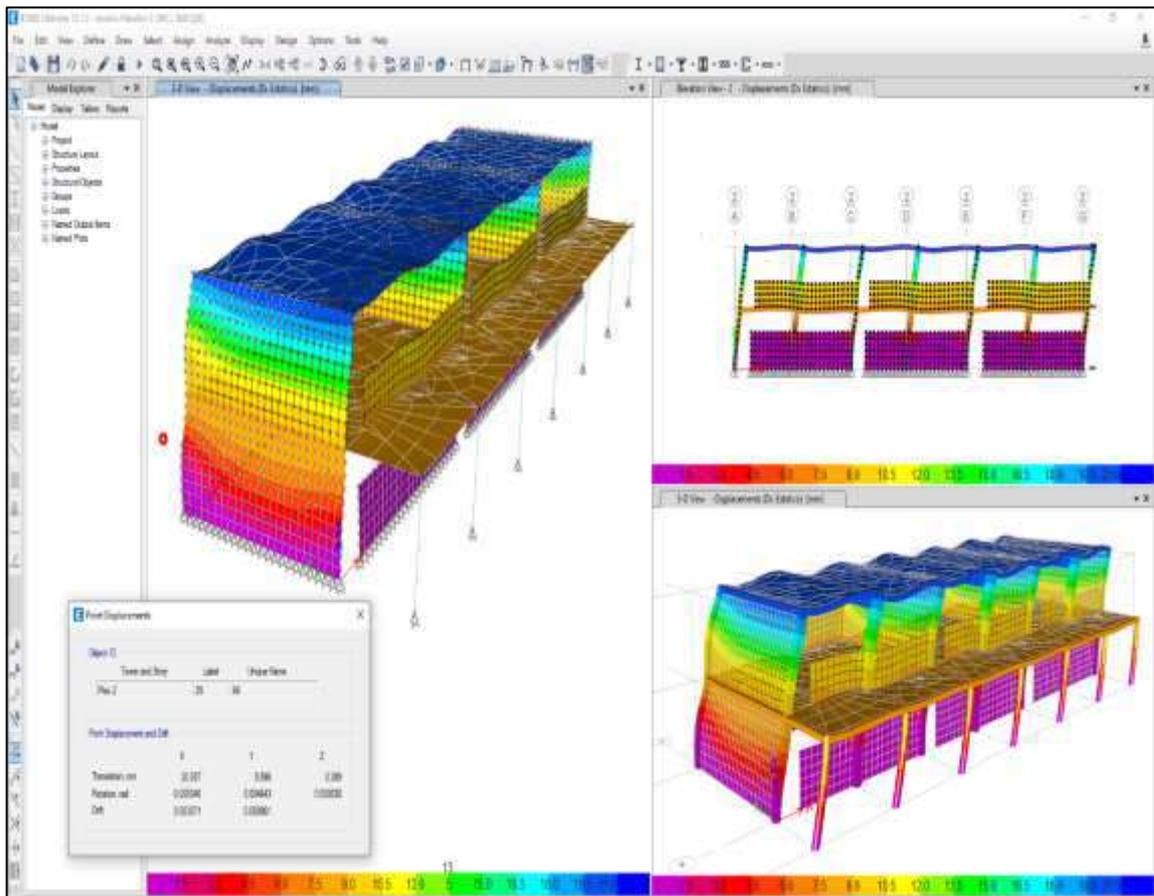
Figura 59. Desplazamientos Dx – Sismo Estático X Pabellón E
Fuente: Elaboración Propia

La norma E.030 estableció como límites para el desplazamiento lateral máximos en estructuras de albañilería, siendo una deriva de 5 %.

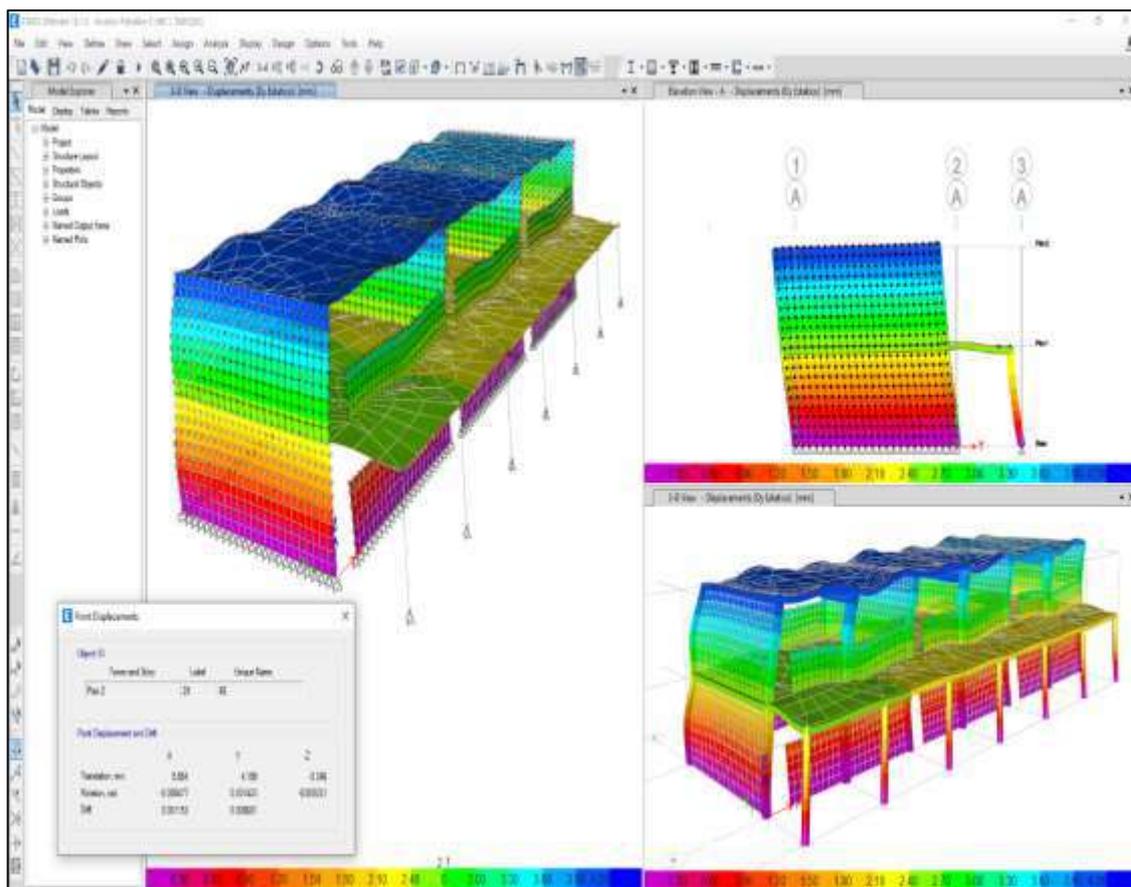
Figura 60. Desplazamientos Dy – Sismo Estático Y Pabellón E
Fuente: Elaboración Propia

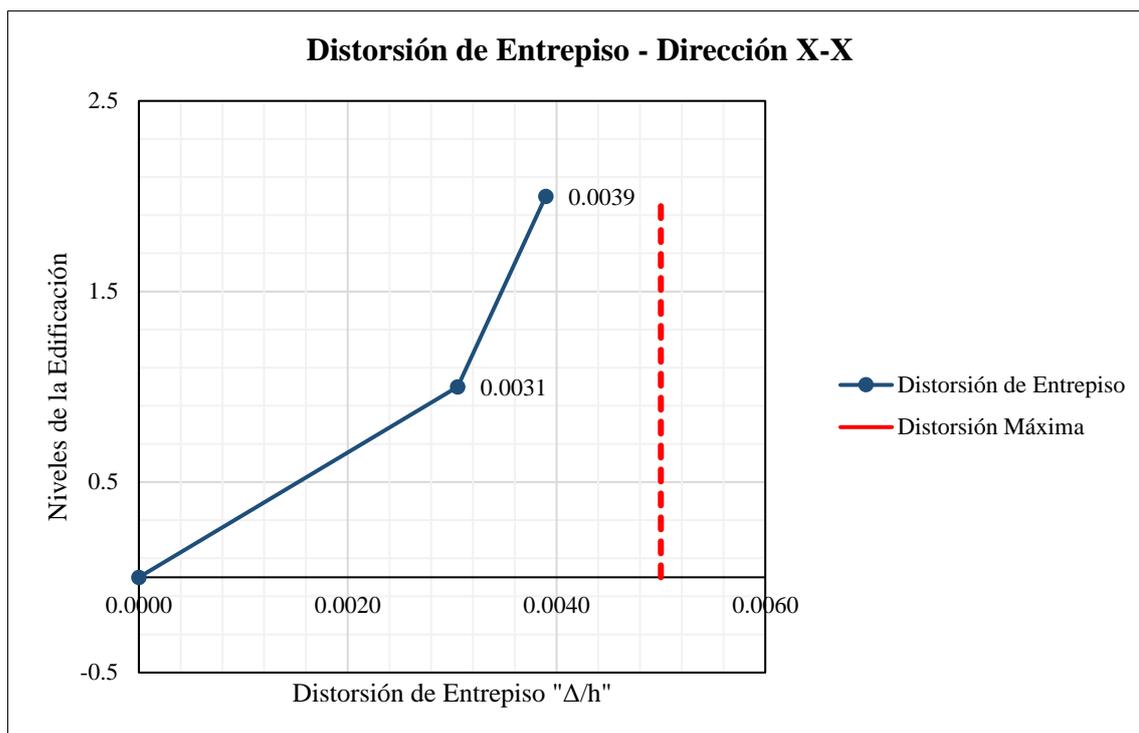
Por otro lado, de acuerdo a los resultados de la tabla N°49 la edificación cumple las derivas máximas permitidas, las cuales son de 5/1000, teniendo un máximo de 3.9/1000 para la dirección X y de 0.8/1000 para la dirección Y.

Figura 63. Distorsión de entrepiso, Sismo Estático X-X, Pabellón E
Fuente: Elaboración Propia

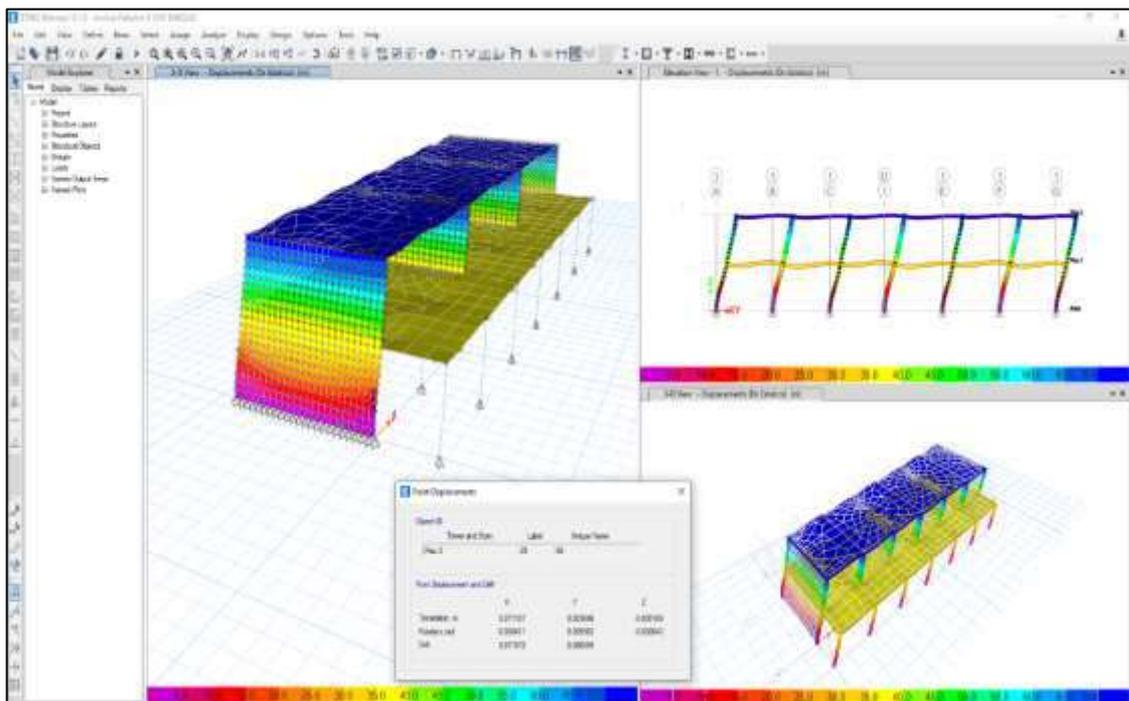
En la figura N°65 se puede observar que, al aislar la tabiquería de los pórticos, la estructura presentaría un incremento con respecto al desplazamiento en la dirección X; puesto que los muros arriostrados a la tabiquería se encuentran influenciando en el comportamiento estructural del pabellón E.

Figura 65. Desplazamientos Dx – Sismo Estático X Pabellón E, S/tabique
Fuente: Elaboración Propia

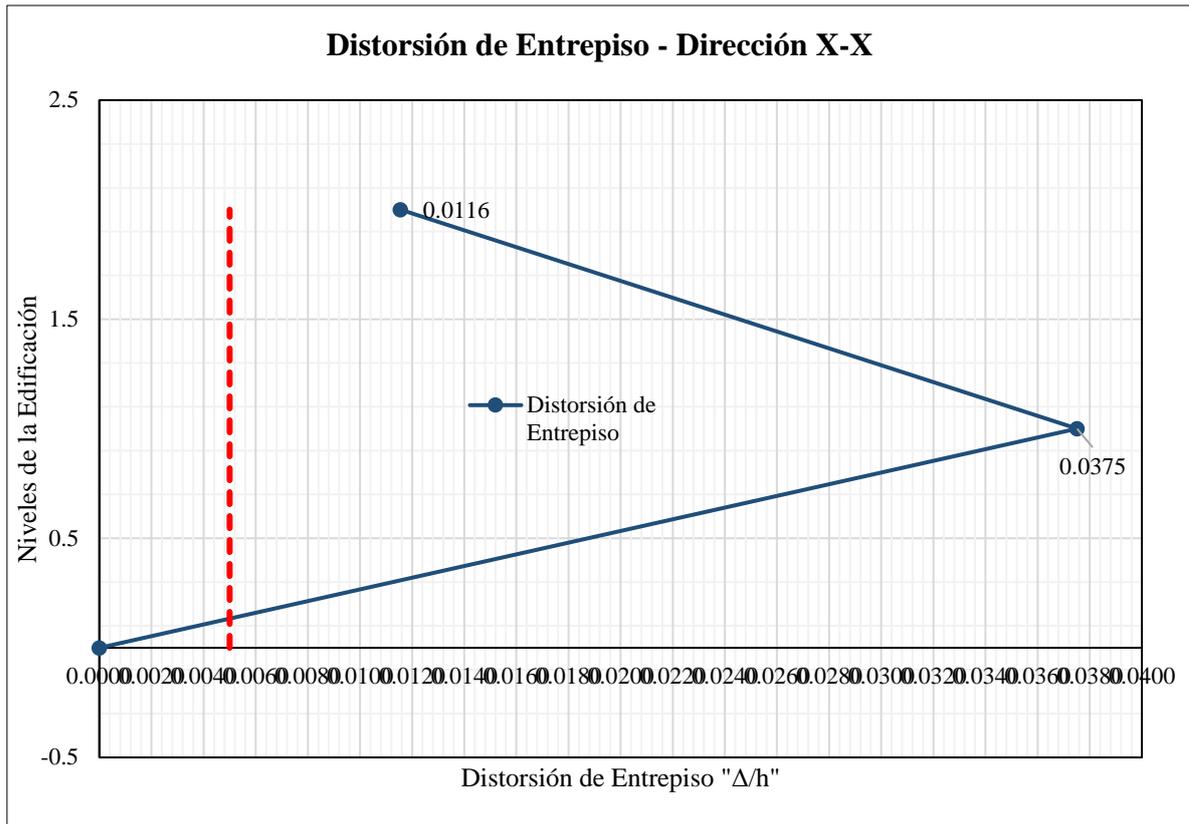
Luego de realizar el análisis estático lineal, los resultados de la tabla N°54, muestran que la edificación no cumple con las derivas máximas permitidas en la dirección X, obteniéndose un valor para el primer nivel de 37.5/1000. Mientras que de acuerdo a los resultados de la tabla N°55 en la dirección Y si se cumple con la deriva máxima permitida; ya que se obtuvo un valor de 0.8/1000 en el 1er nivel.

Figura 69. Distorsión de entrepiso, Sismo Estático X, S/tabiquería Pabellón E
Fuente: Elaboración propia

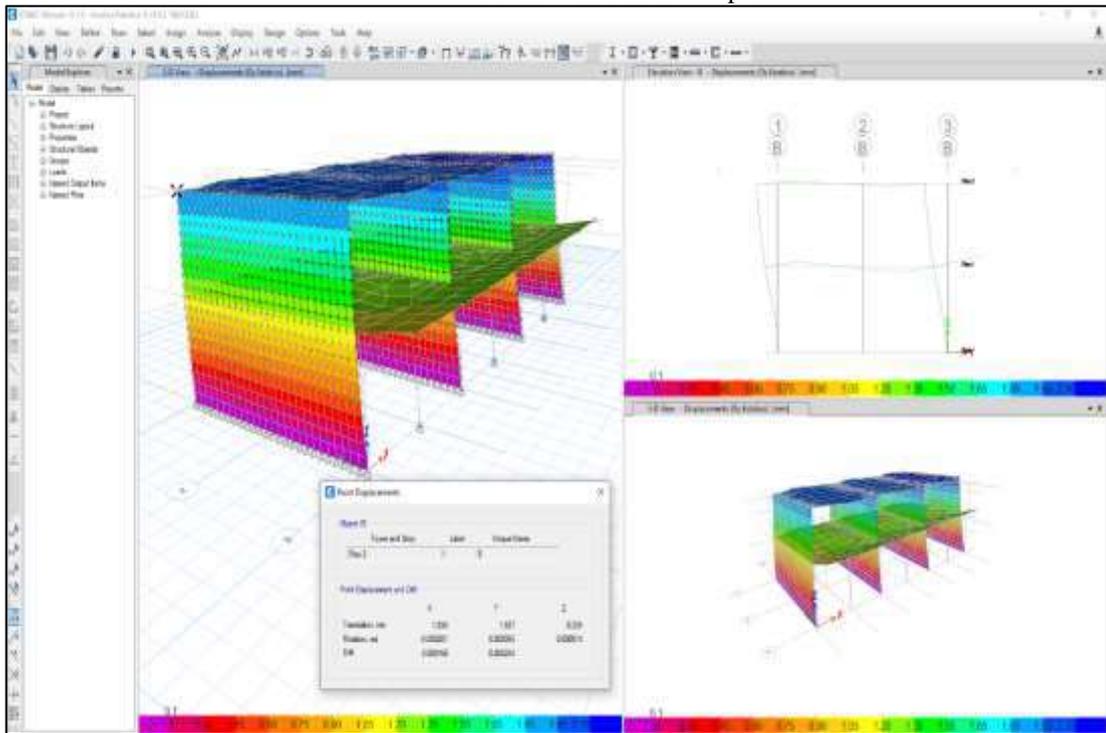
Figura 72. Desplazamientos Dy – Sismo Estático Y Pabellón D

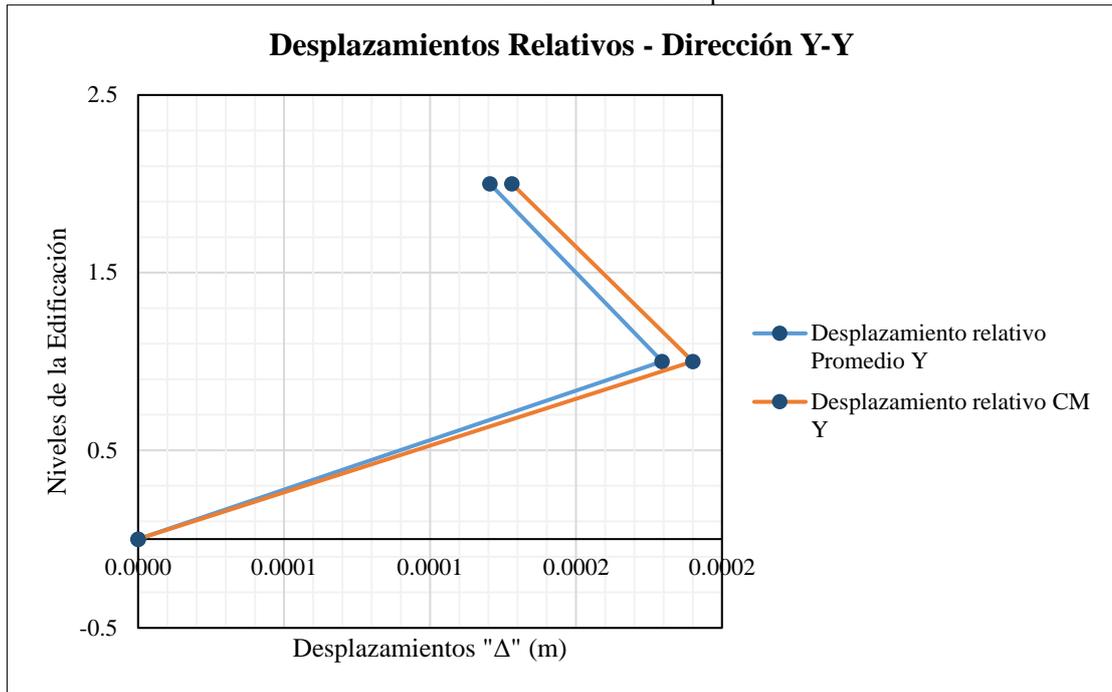
Figura 74. Desplazamiento, Sismo Estático Y, Pabellón D
Fuente: Elaboración Propia

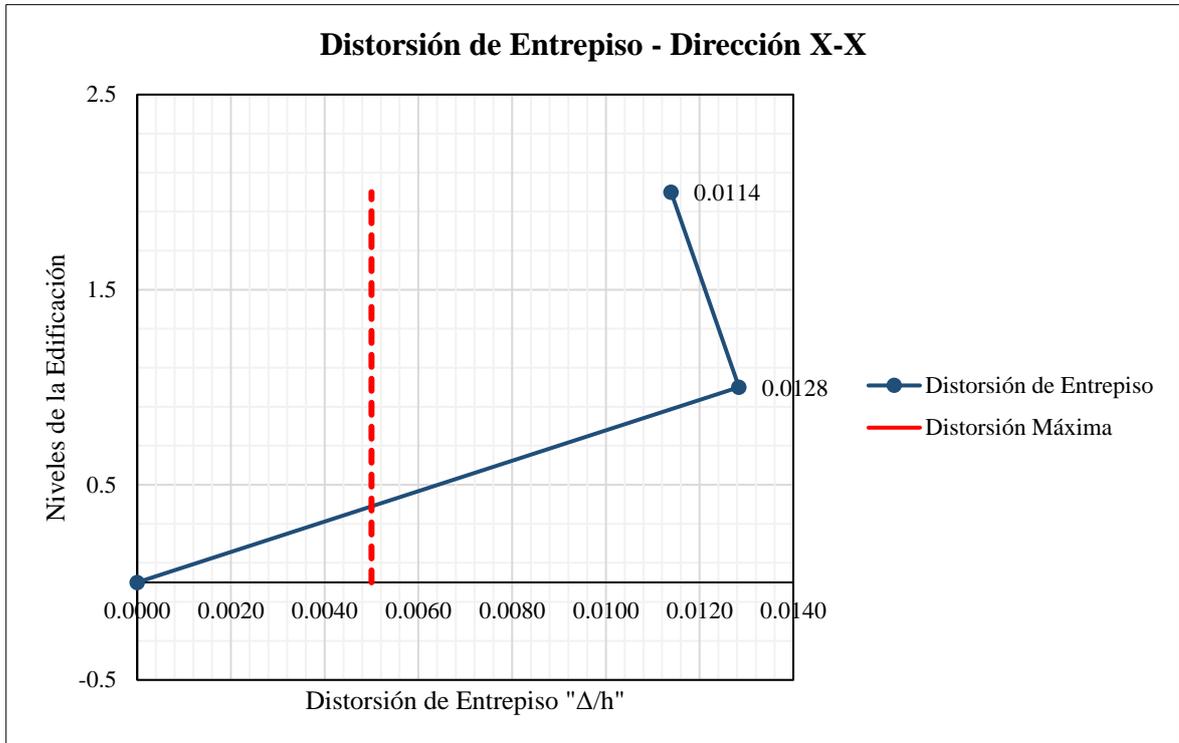
Luego de realizar el análisis estático lineal, los resultados de la tabla N° 59, muestran que la edificación cumple con las derivas máximas permitidas en la dirección X, obteniéndose un valor de 1.6/1000.

Figura 75. Distorsión de entrecimso, Sismo Estático X-X, Pabellón D
Fuente: Elaboración Propia

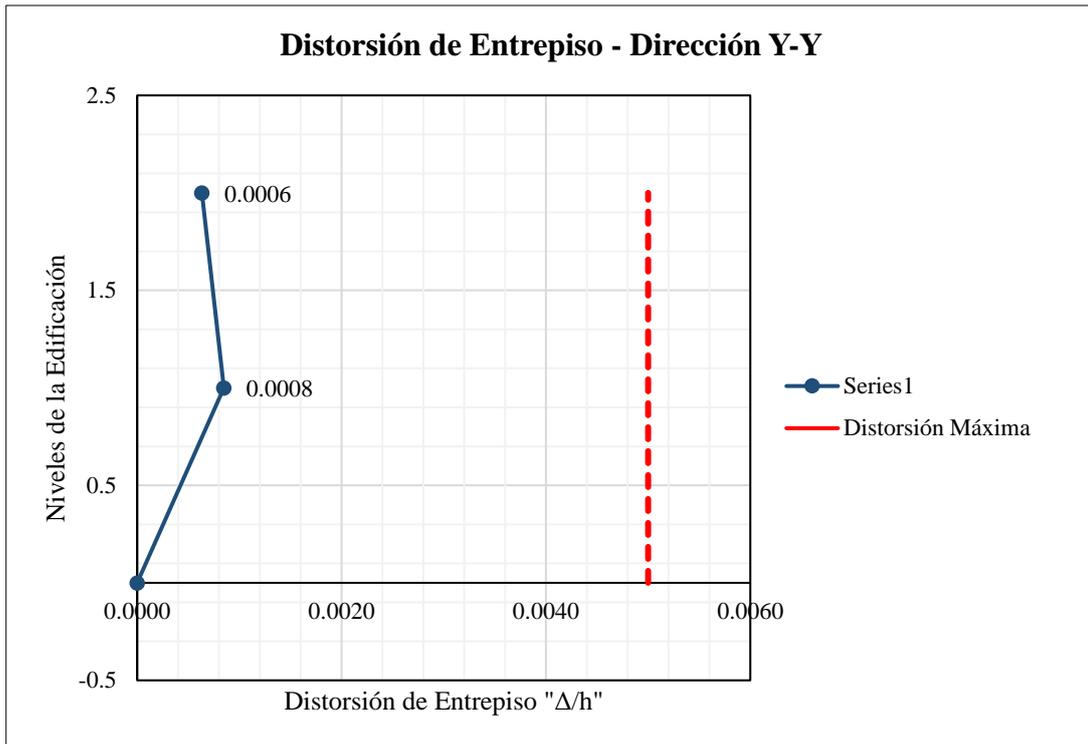
Figura 76. Distorsión de entrecimso, Sismo Estático Y, Pabellón D
Fuente: Elaboración Propia

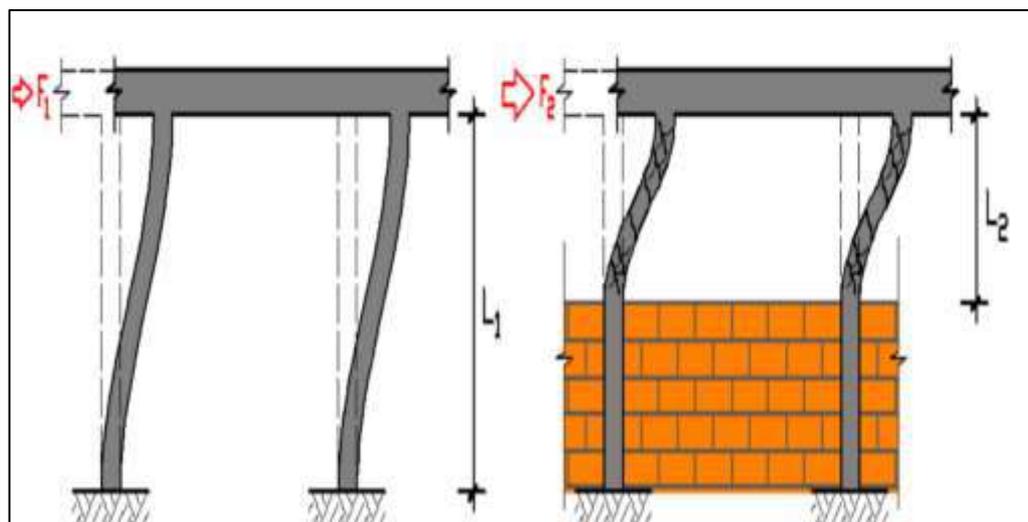
El efecto de columna corta se llega a producir cuando se somete la columna a fuerzas horizontales y esta llega a presentar una restricción en su desplazamiento por un elemento no estructural, generalmente podría ser albañilería confinada; lo cual limita la capacidad de la columna a deformarse libremente y en consecuencia generar un mismo desplazamiento lateral.

Figura 77. Concentración de tensiones F1 Y F2 y falla prematura en la "columna corta"
Fuente: "el efecto de la columna corta o cautiva" Tomada de L. Teresa Guevara

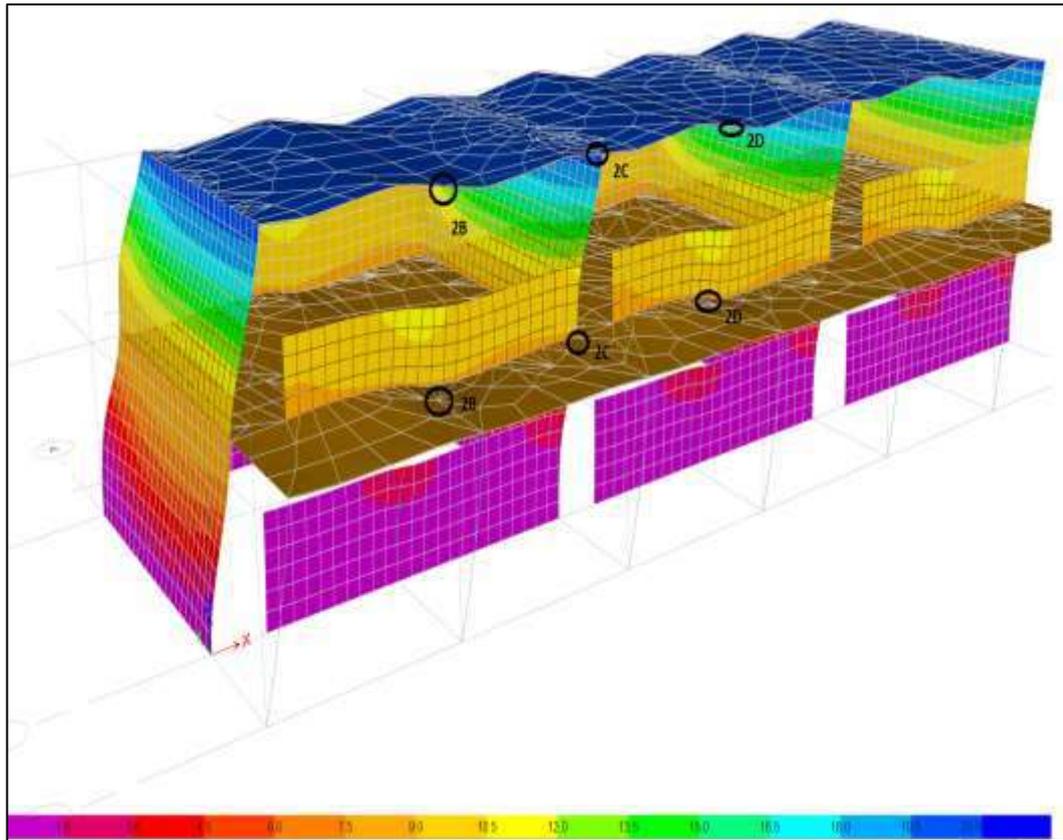
Figura 79. Ubicación de puntos evaluados, Pab. E (con tabiquería)
Fuente: Análisis Etabs V19
