TESIS

**EVALUACIÓN DE LA VULNERABILIDAD
SÍSMICA Y PROPUESTA DE REFORZAMIENTO, I.E.
N° 40092 – JOSE DOMINGO ZUZUNAGA OBANDO,
UCHUMAYO – AREQUIPA - 2021**

Bach. RAMOS URBINA, Meliza Lyly

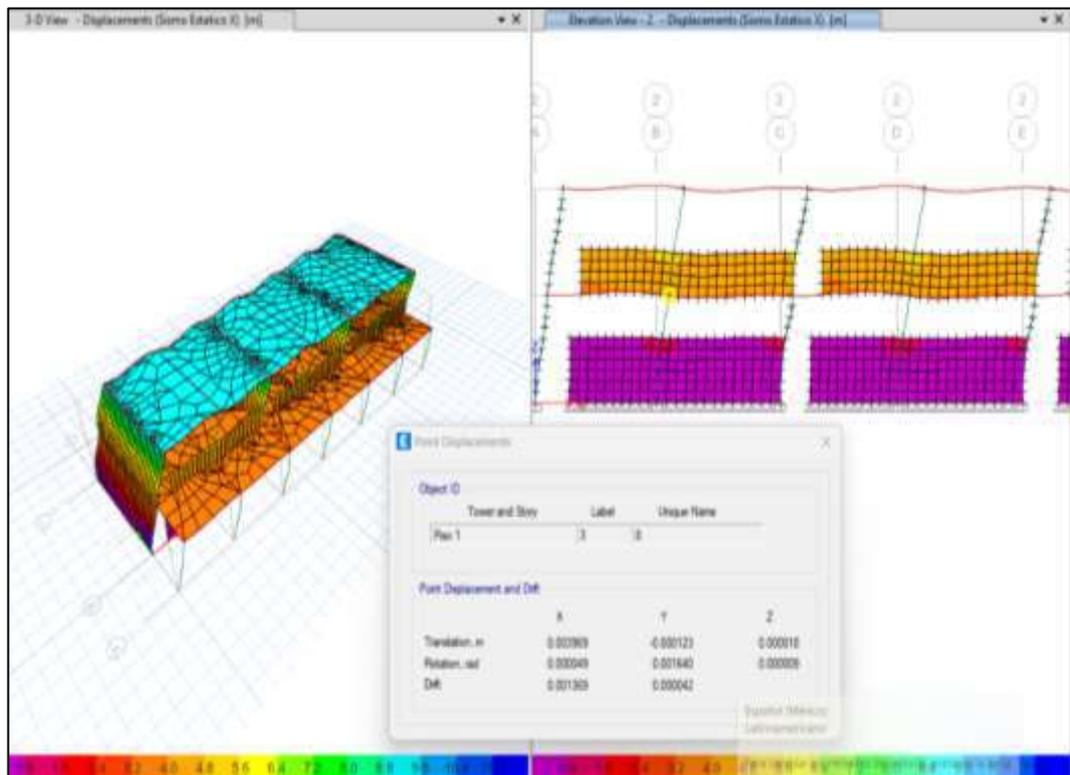
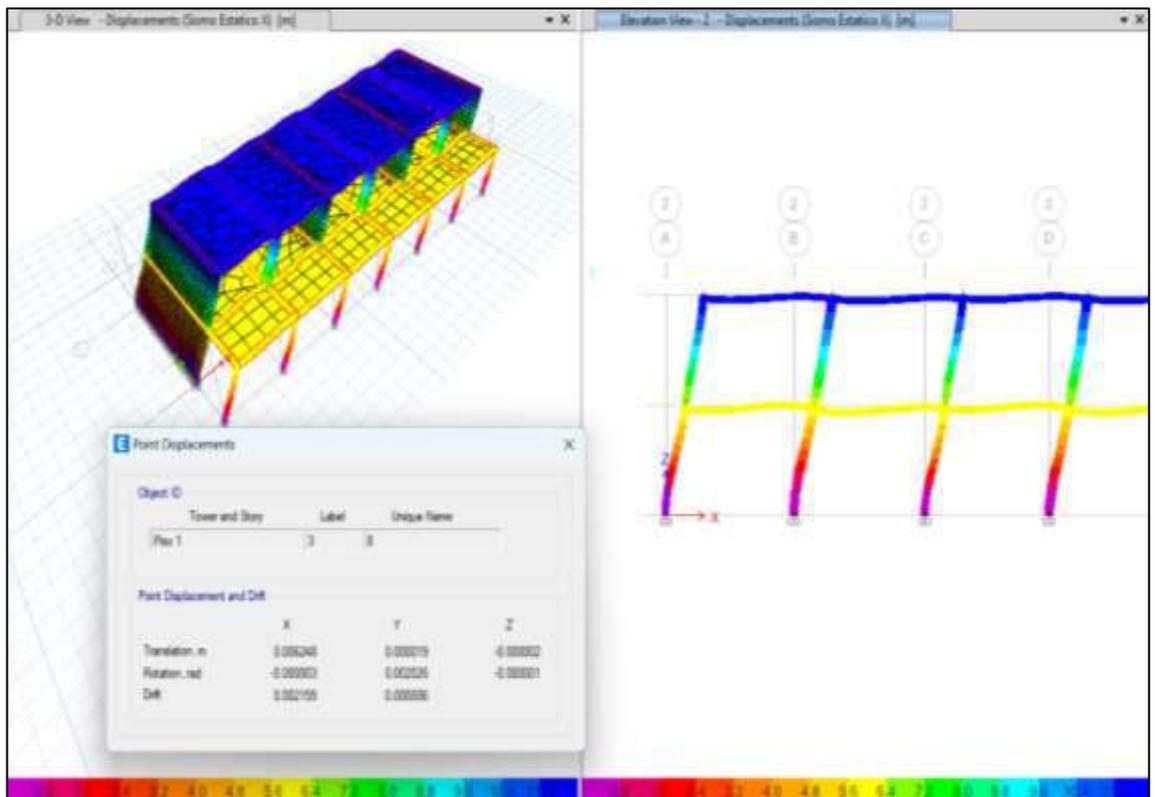
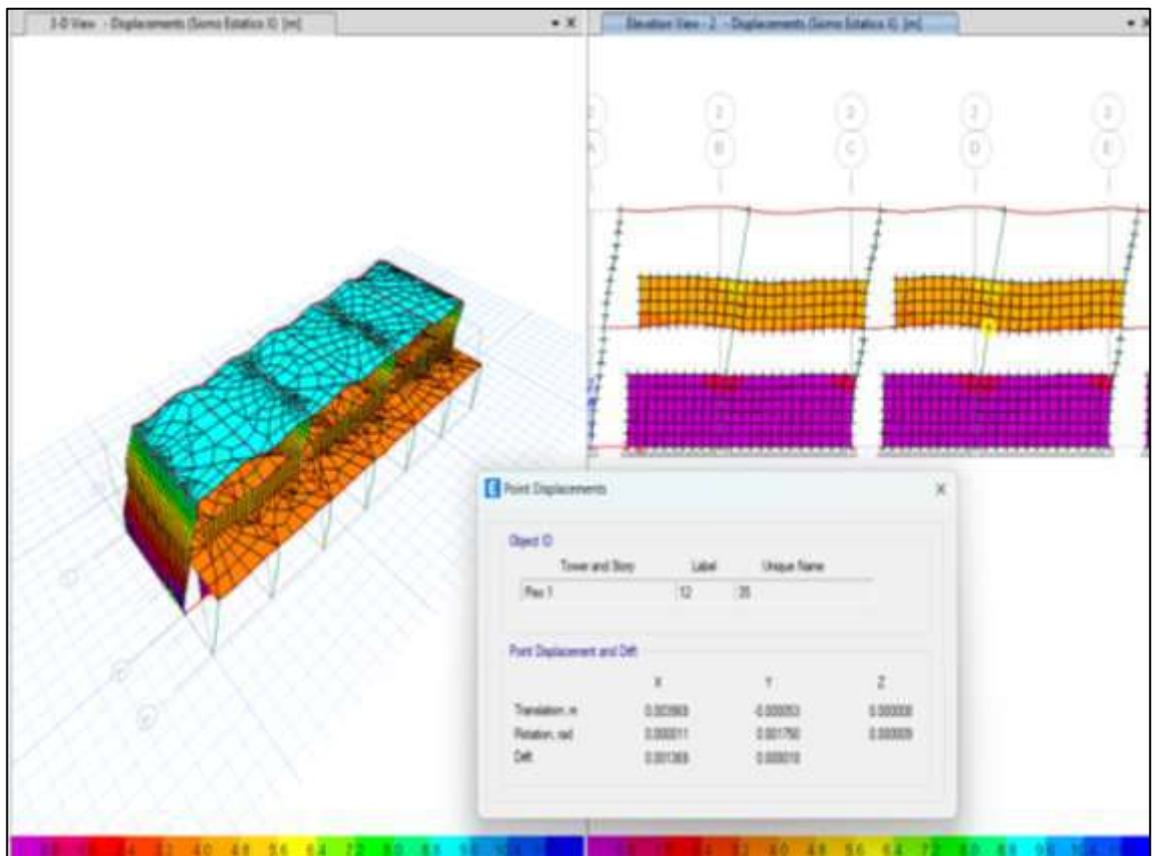
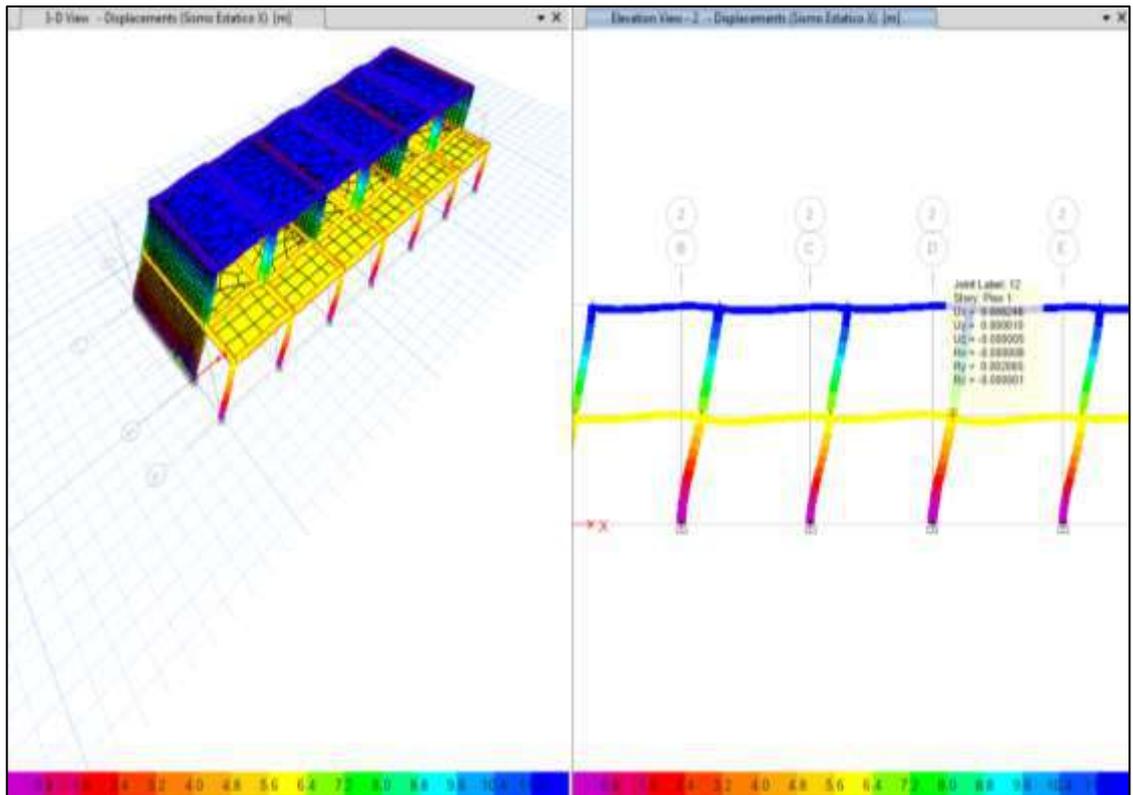
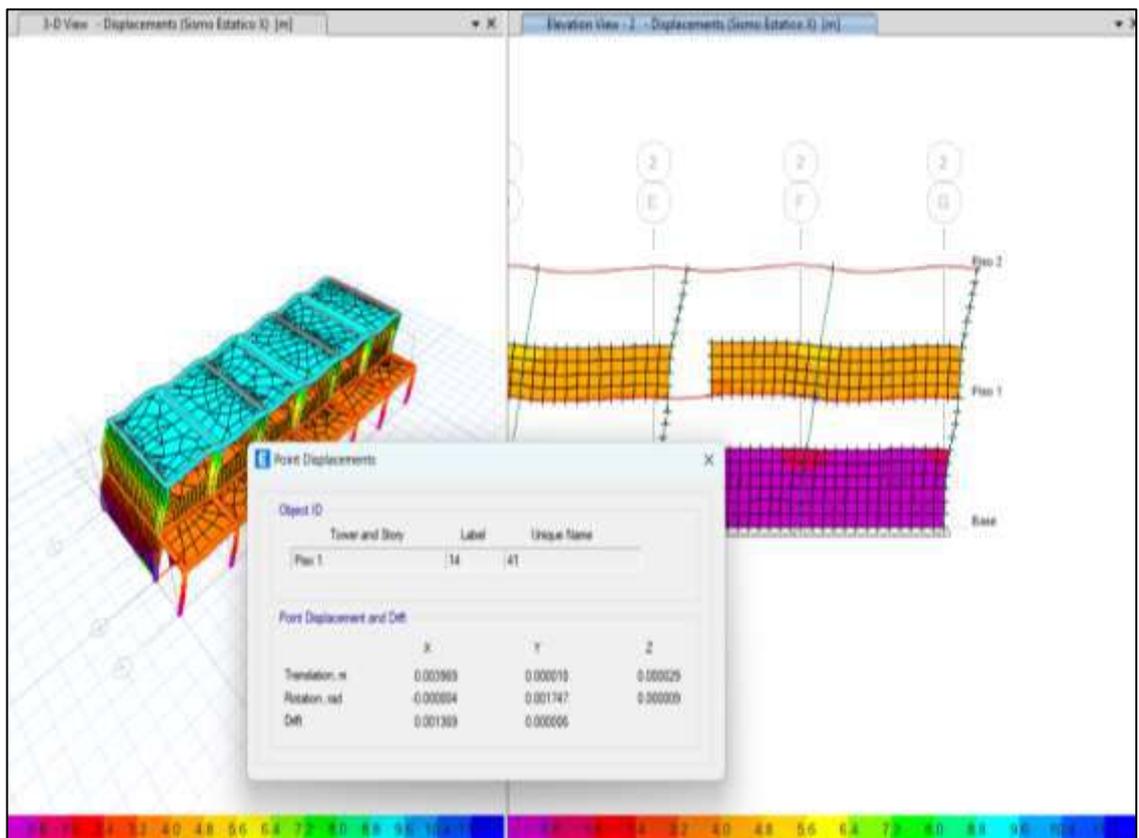
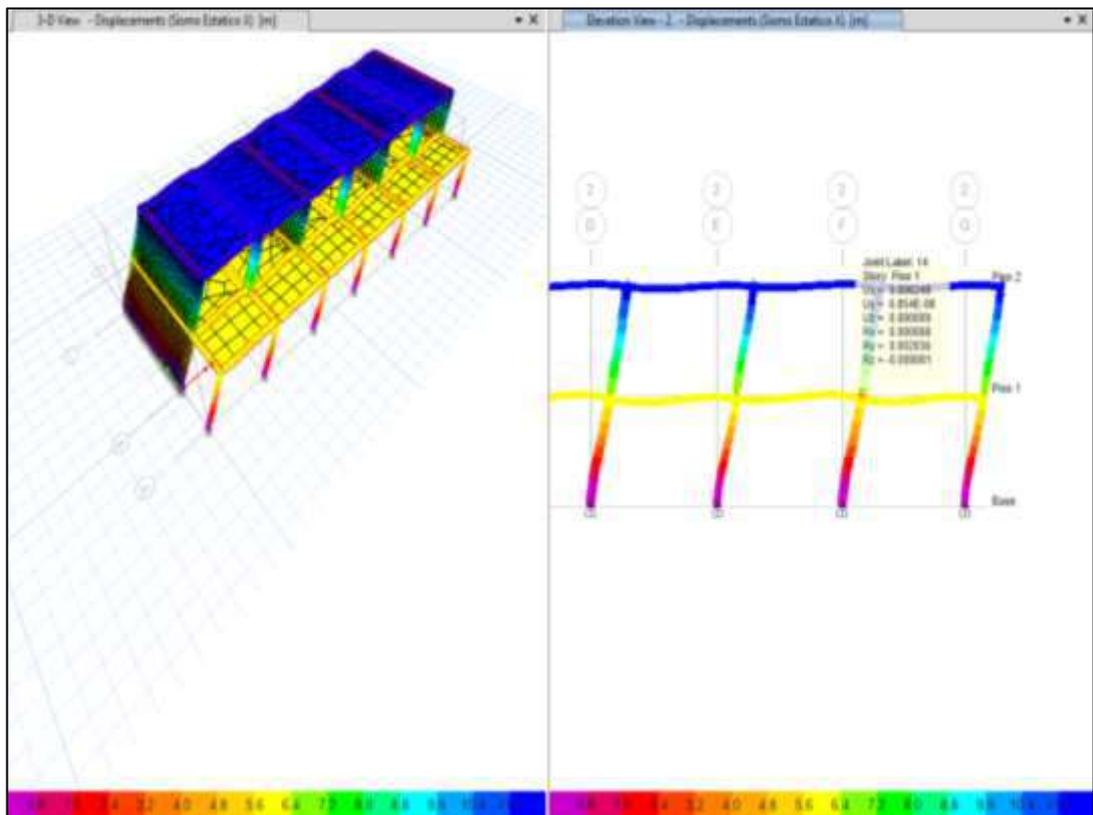
Figura 80. Deformada Dx, Piso 1 columna corta 2B
Fuente: Análisis Etabs V19

Figura 81. Deformada Dx, Piso 1 columna aislada 2B
Fuente: Análisis Etabs V19

Figura 82. Deformada Dx, Piso 1 columna corta 2D
Fuente: Análisis Etabs V19

Figura 83. Deformada Dx, Piso 1 columna aislada 2D
 Fuente: Análisis Etabs V19

Figura 84. Deformada Dx, Piso 1 columna corta 2F
 Fuente: Análisis Etabs V19

Figura 85. Deformada Dx, Piso 1 columna aislada 2F
 Fuente: Análisis Etabs V19

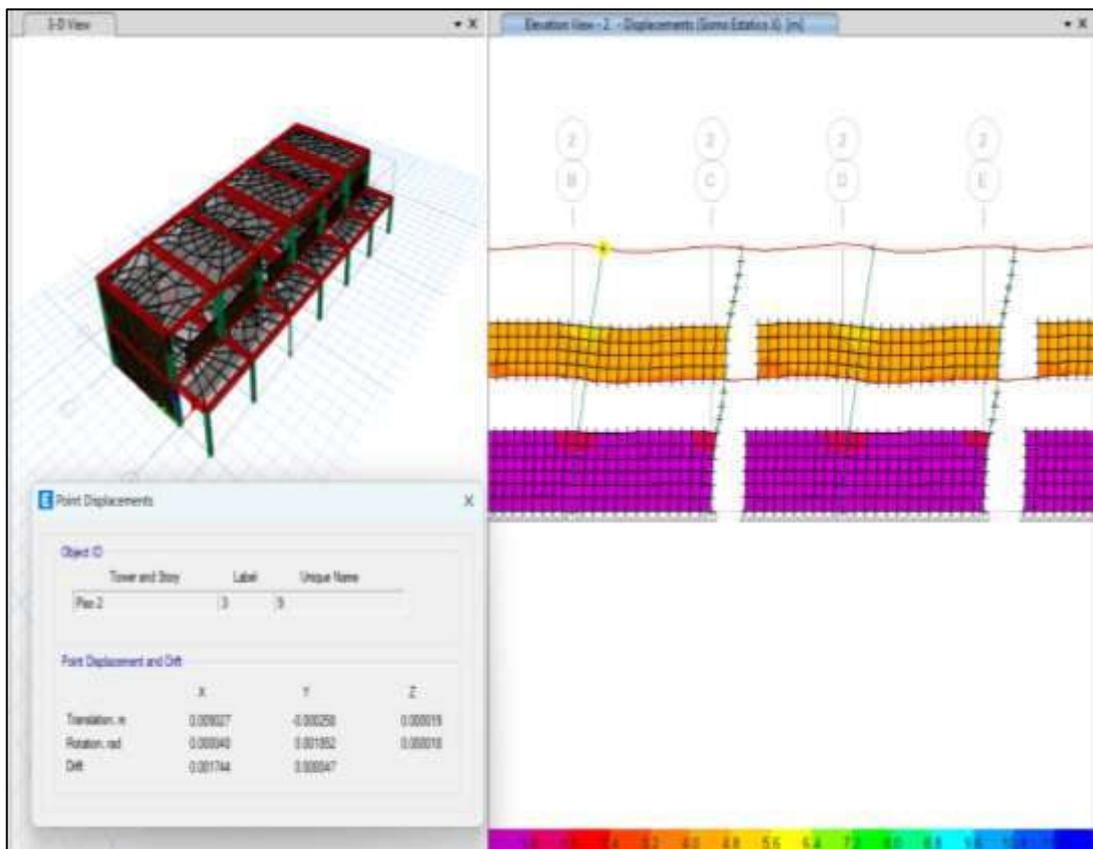
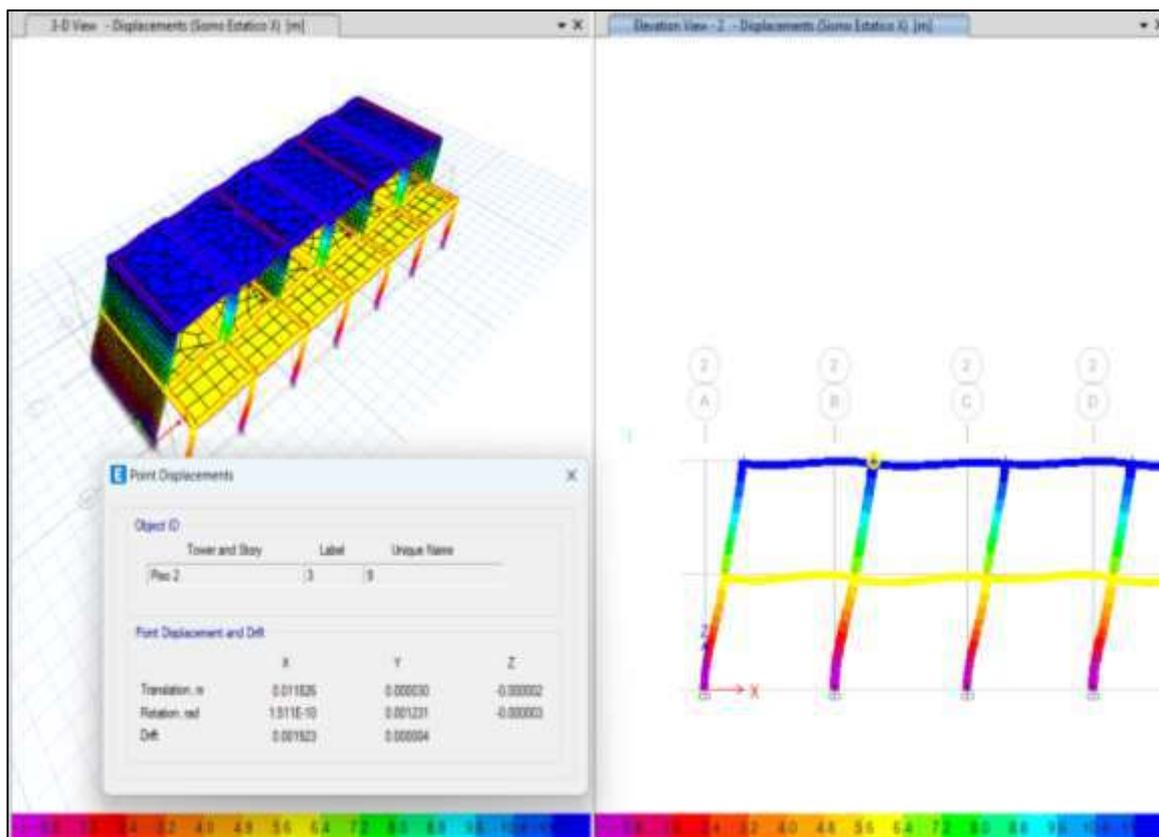
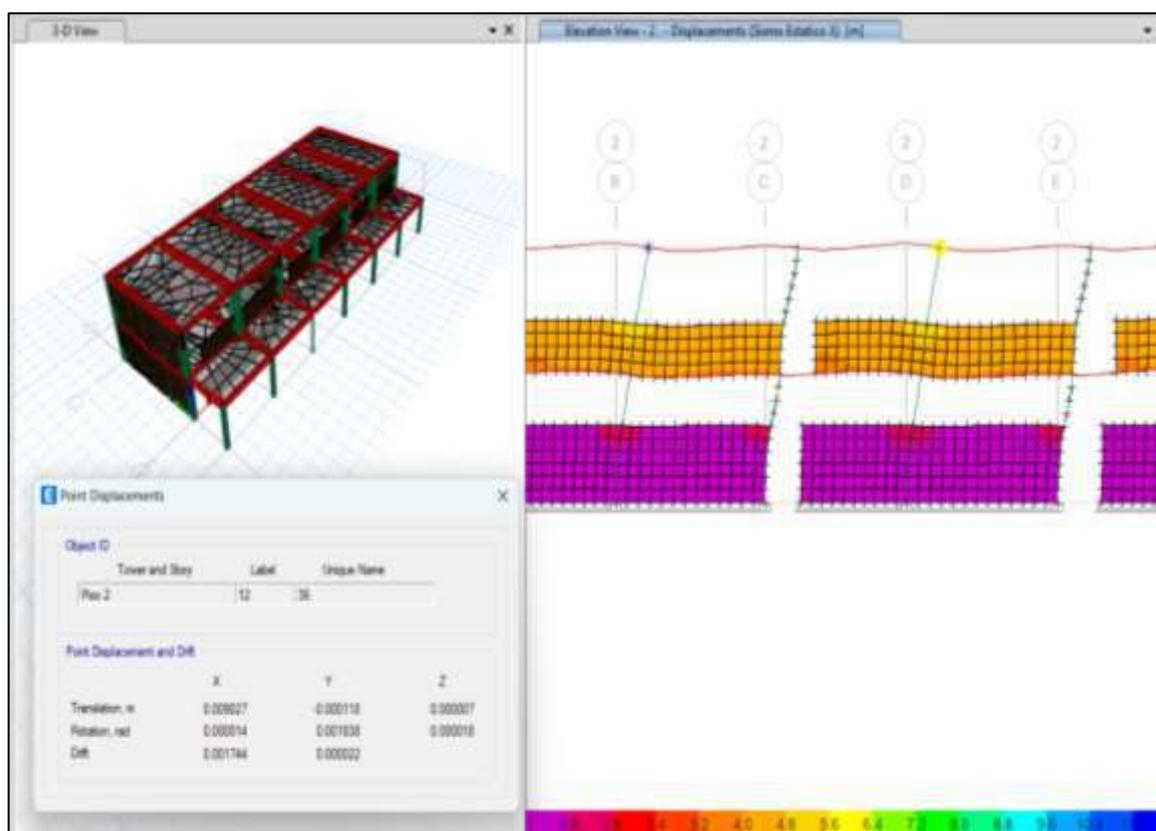
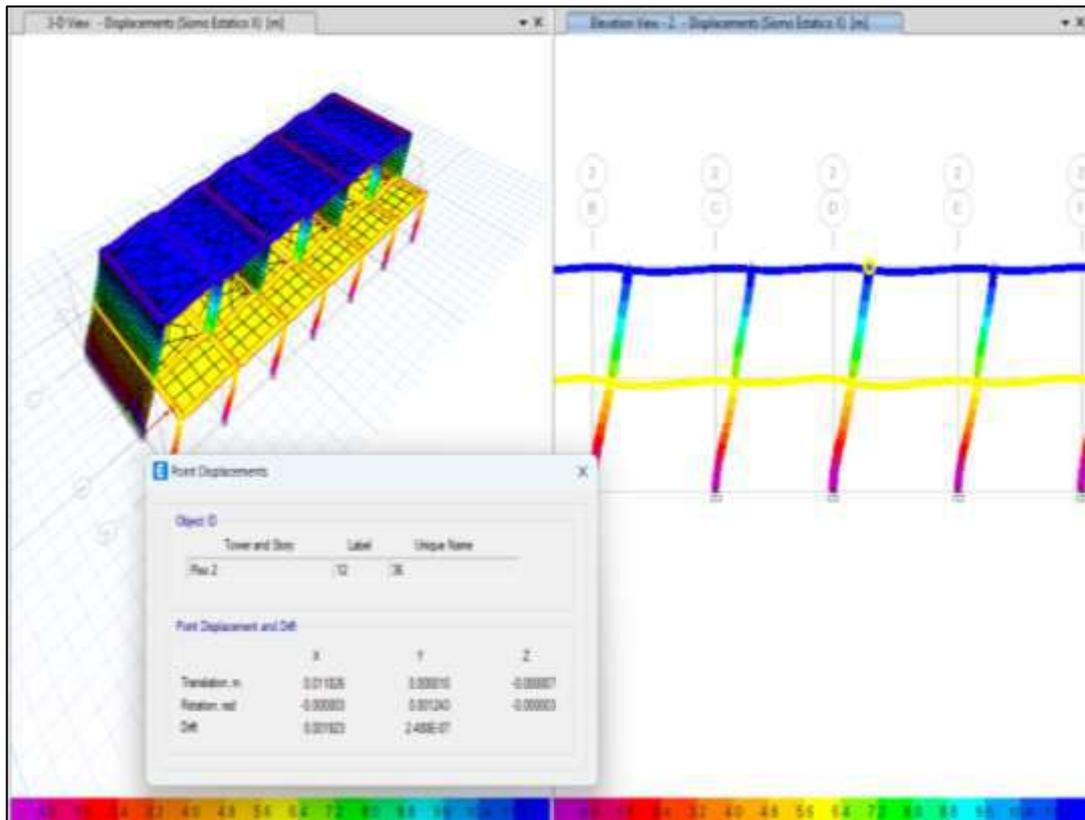
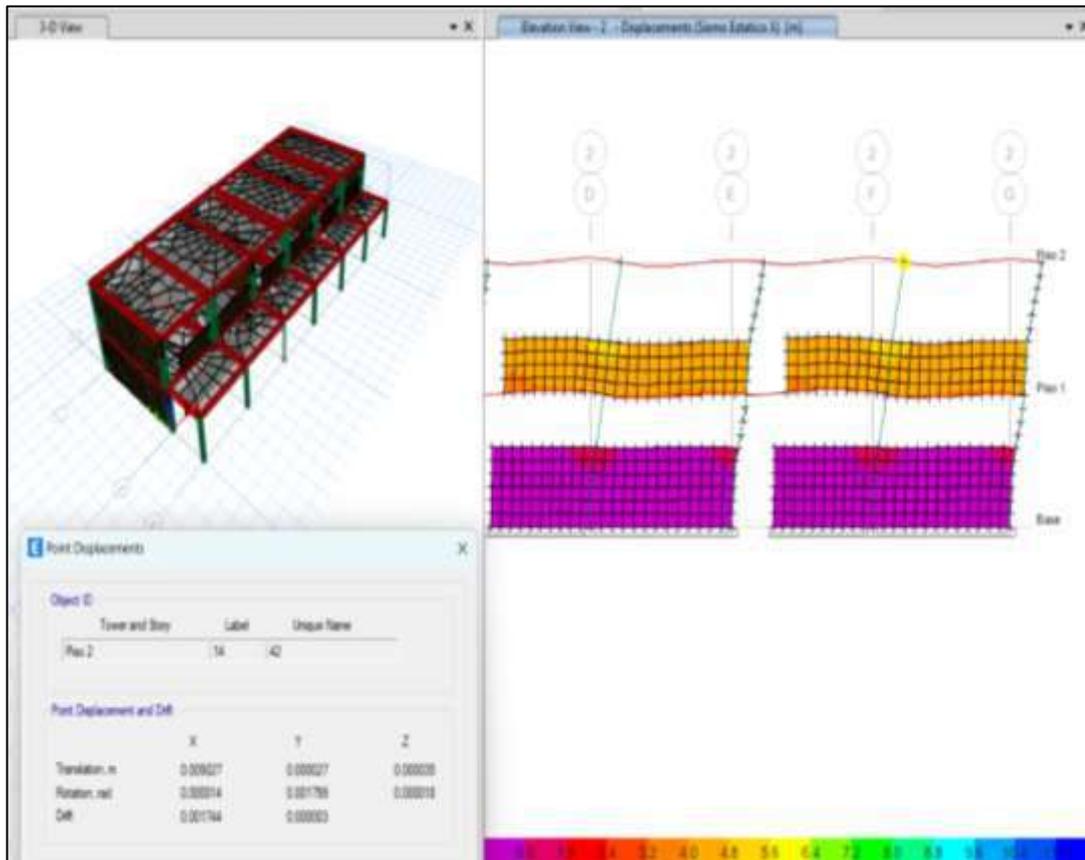
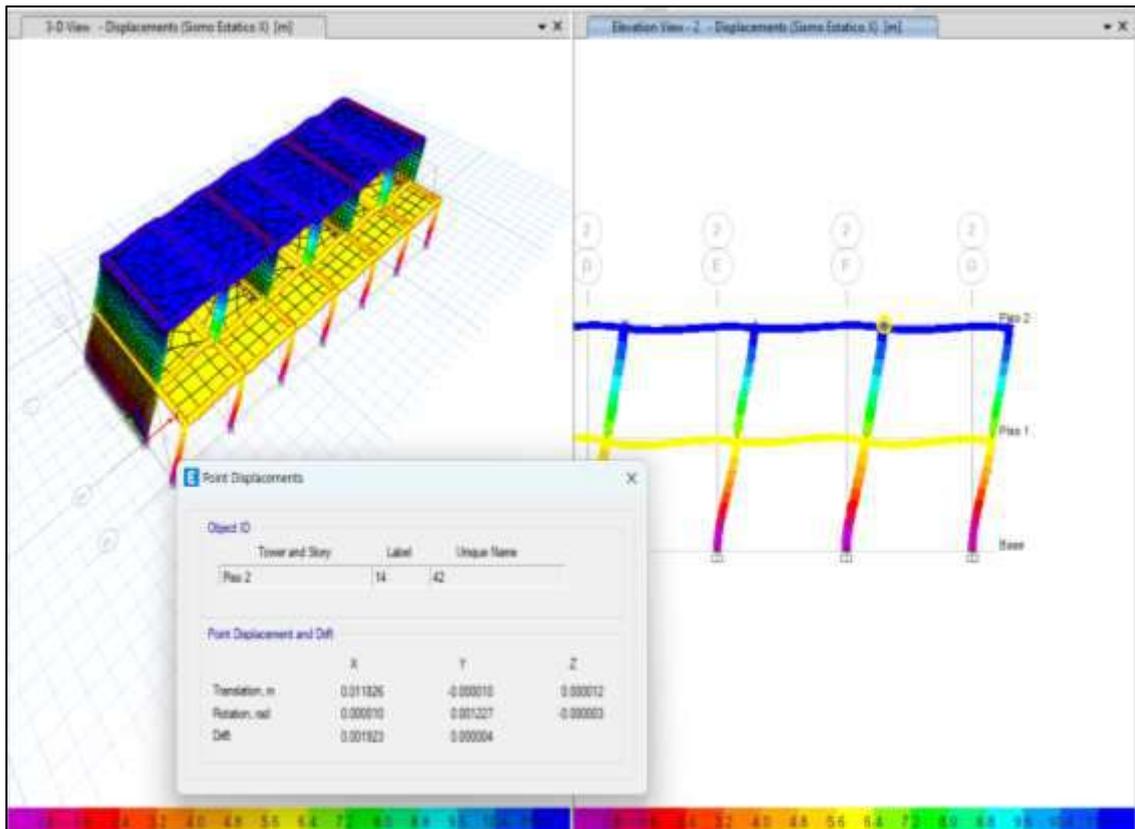
Figura 86. Deformada Dx, Piso 2 columna corta 2B
 Fuente: Análisis Etabs V19

Figura 87. Deformada Dx, Piso 2 columna aislada 2B
Fuente: Análisis Etabs V19

Figura 88. Deformada Dx, Piso 2 columna corta 2D
Fuente: Análisis Etabs V19

Figura 89. Deformada Dx, Piso 2 columna aislada 2D
Fuente: Análisis Etabs V19

Figura 90. Deformada Dx, Piso 2 columna aislada 2F
Fuente: Análisis Etabs V19

Figura 91. Deformada Dx, Piso 2 columna aislada 2F
Fuente: Análisis Etabs V19

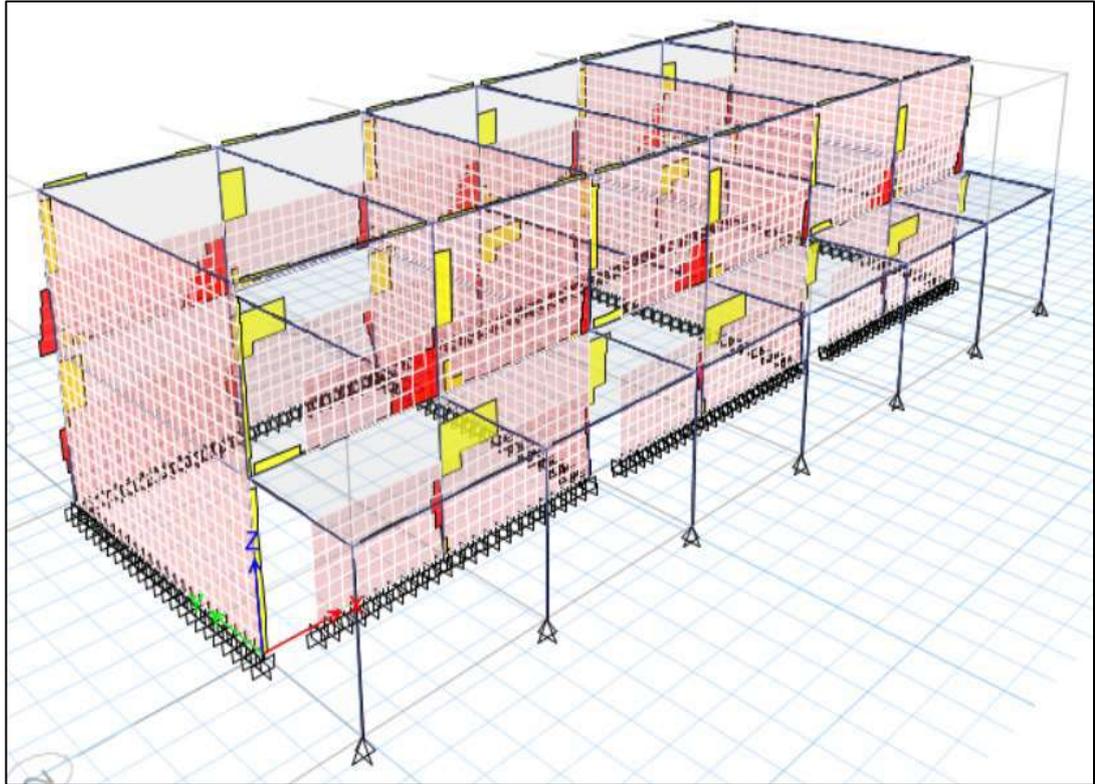
Figura 92. Diagrama de cortante 3D Modelo con muros
Fuente: Análisis Etabs V19

Las figuras N°92, N°93, N°94 representan un diagrama con incremento de las fuerzas cortante en la fracción libre de las columnas cortas en los ejes 1 y 2; mientras que, las columnas arriostradas por los muros evidencian fuerzas cortantes menores en el muro y la columna de pórtico.

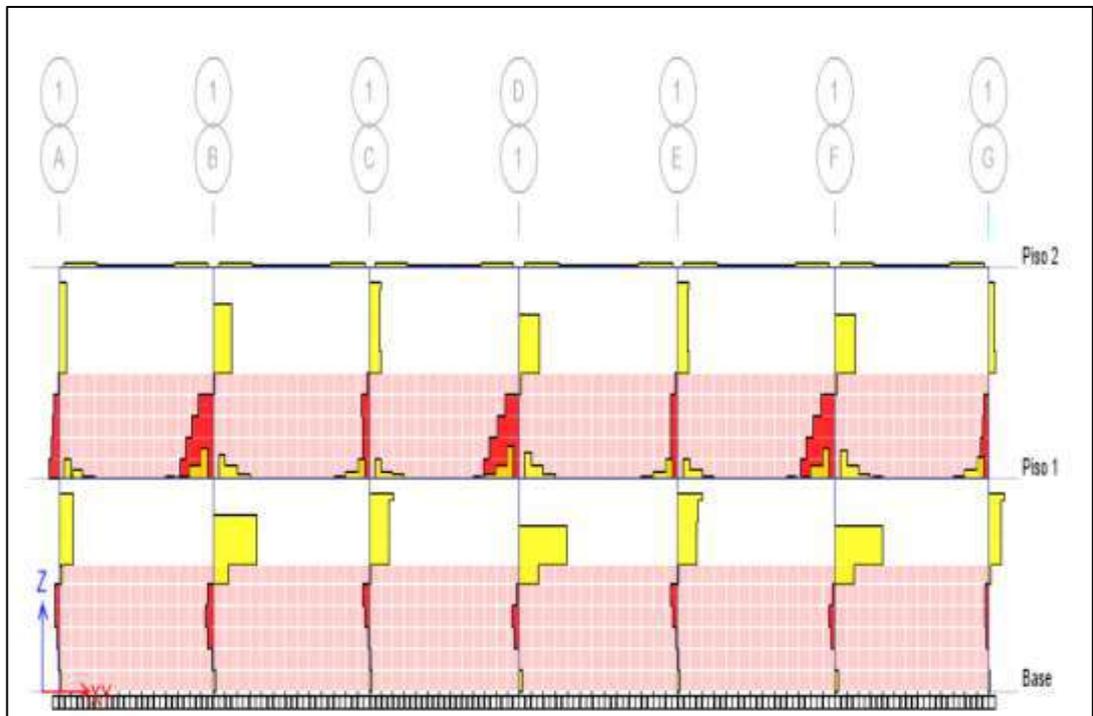
Figura 93. Diagrama de cortante Columna Corta Eje 1
Fuente: Análisis Etabs V19

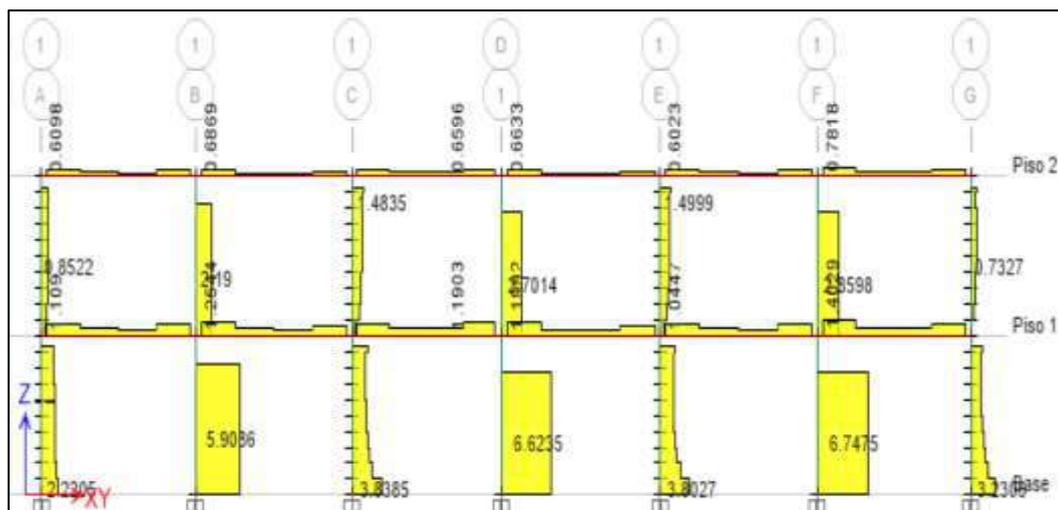
Las figuras N° 95 , N° 96 y N° 97, muestra gráficamente el diagrama de fuerzas cortantes que actúan en las columnas aisladas totalmente de la tabiquería en los ejes 1 y 2, localizados en el primer piso y segundo piso del pabellón E.

Figura 96. Diagrama de cortante Columna Corta Eje 1
Fuente: Análisis Etabs V19

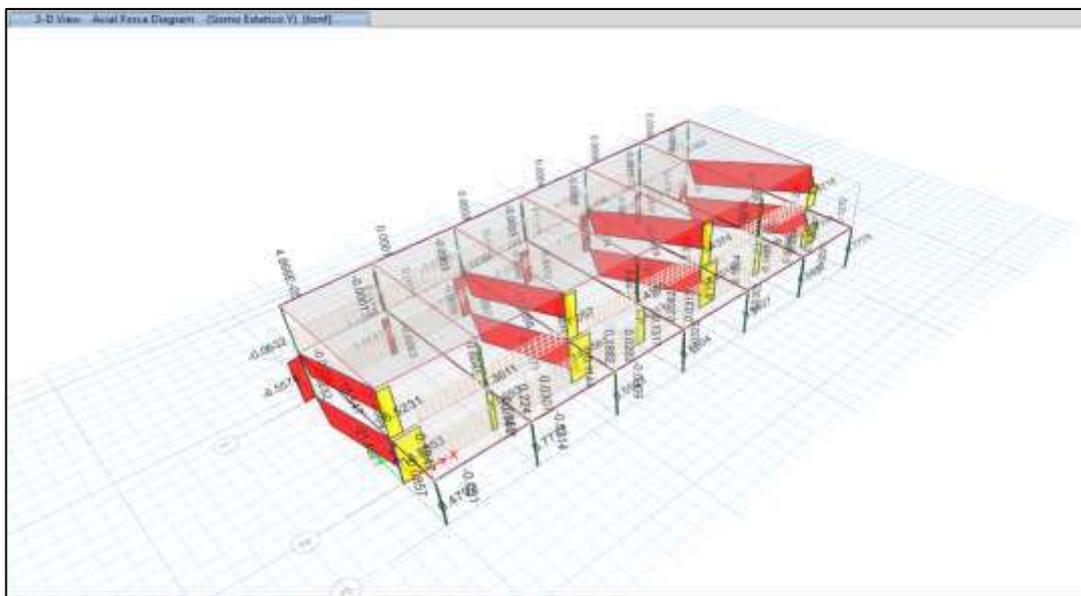
En las figuras N°98 Y N°99, se muestra el comportamiento de los elementos de albañilería y de los elementos estructurales ante cargas sísmicas que está contenida en el plano, así como las resistencias (R), en una condición de rotura del puntal.

Figura 98. Vista extruida del Pabellón E, (puntal diagonal de albañilería)
Fuente: Análisis Etabs V19

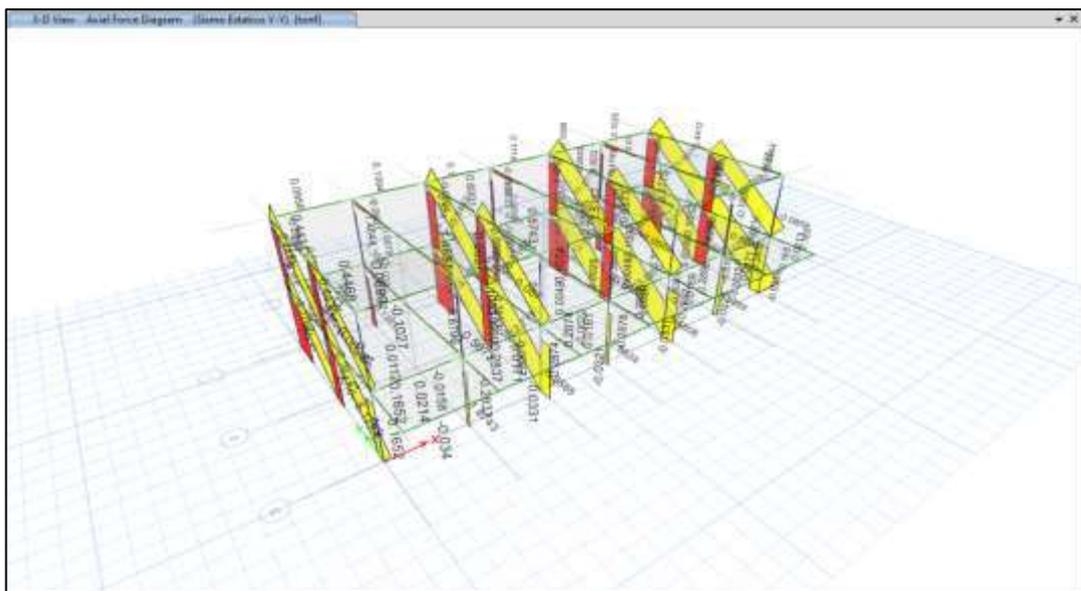
Figura 99. Vista extruida del Pabellón D, (puntal diagonal de albañilería)
Fuente: Análisis Etabs V19

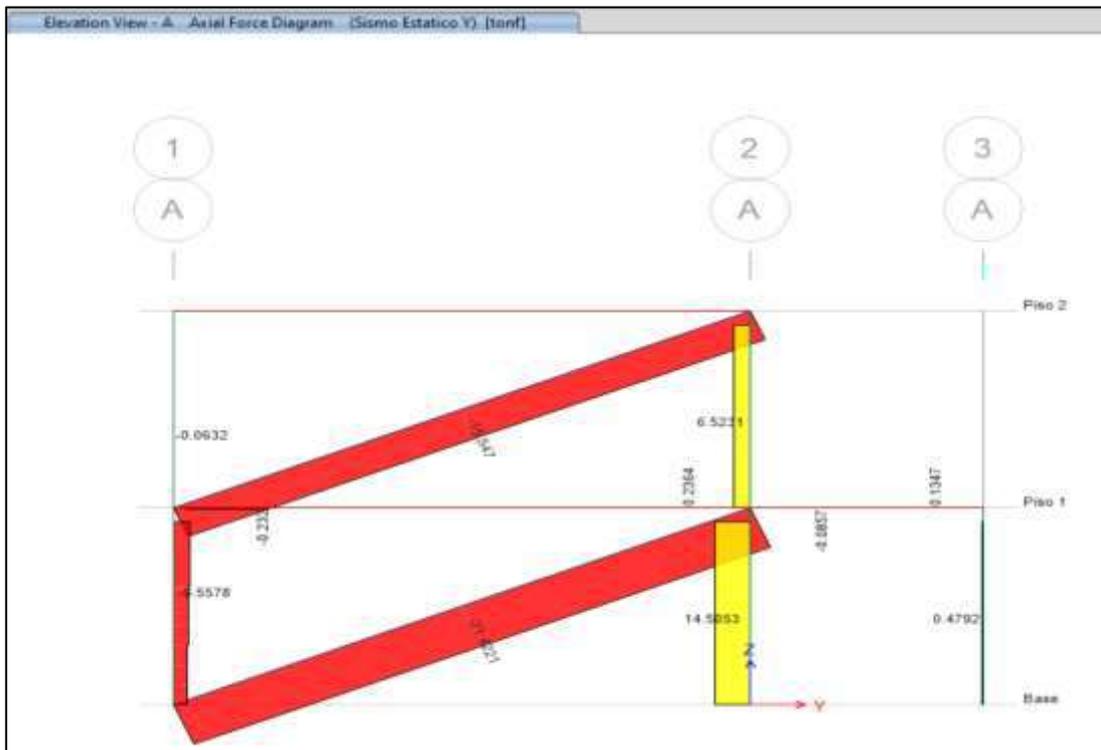
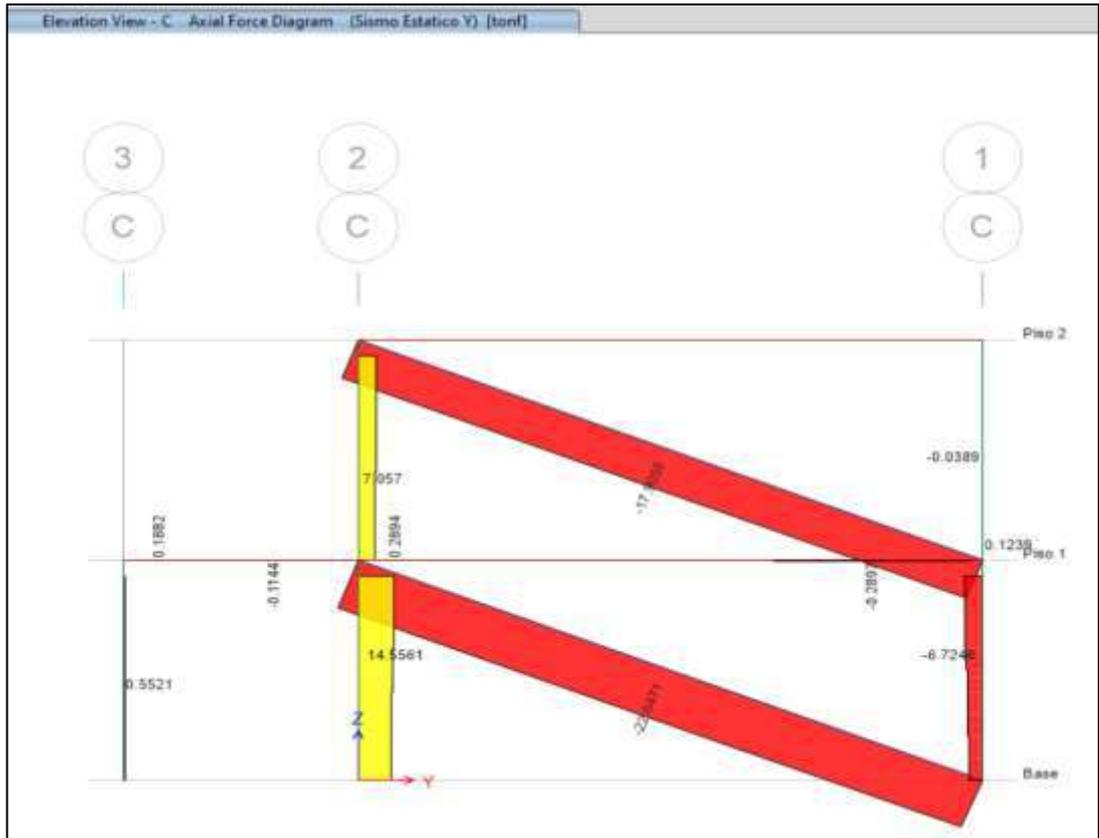
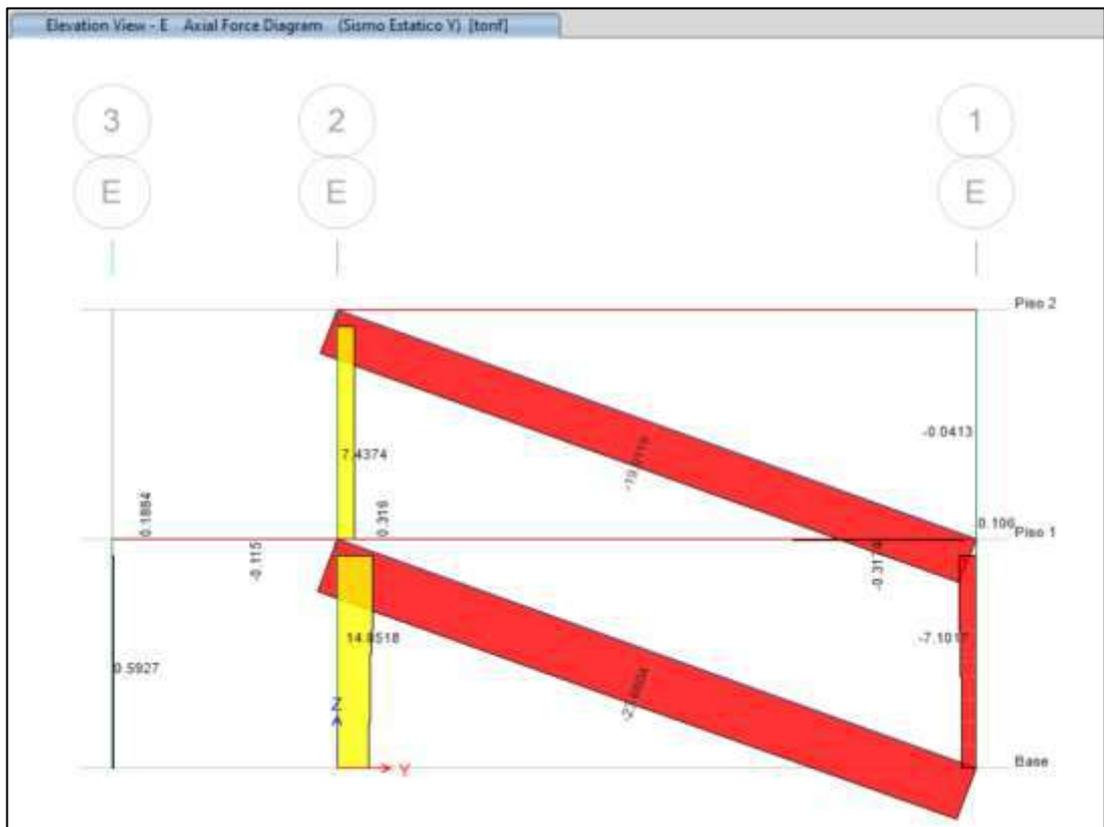
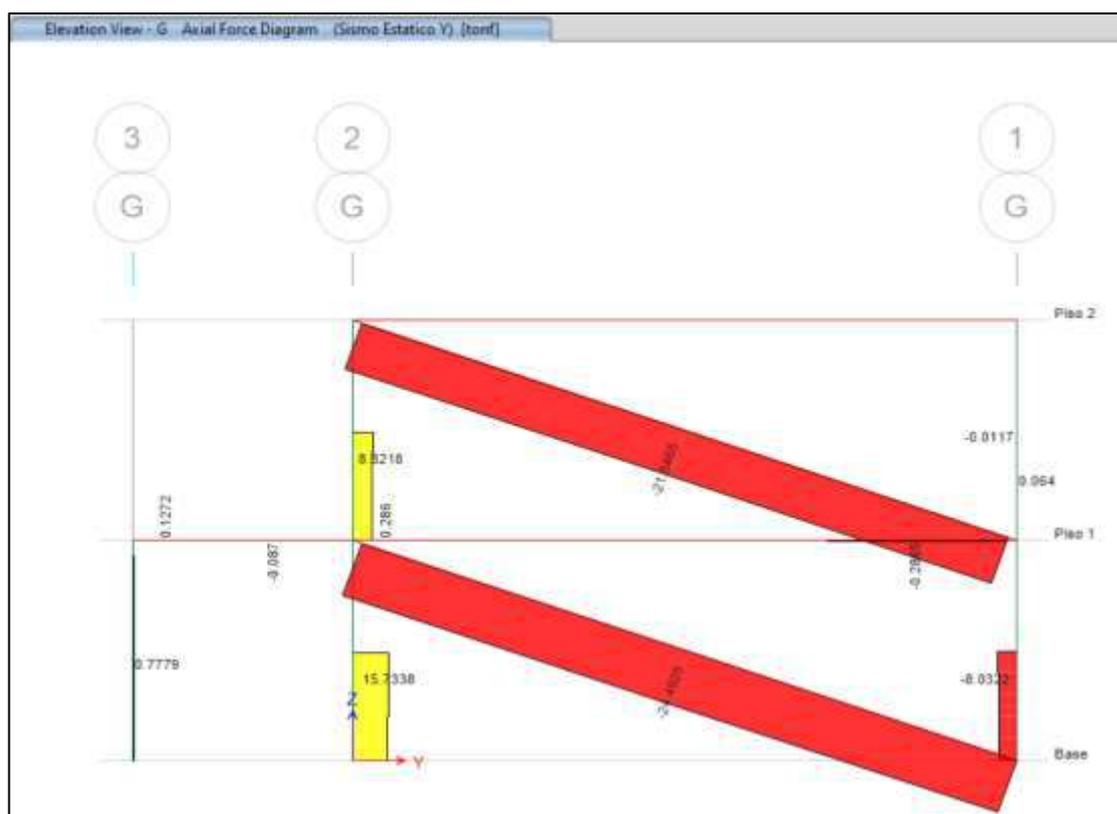
Figura 100. Diagrama de Fuerza axial – Envolvente Eje A – Pabellón E
Fuente: Programa Etabs V19

Figura 101. Diagrama de Fuerza axial – Envoltorio Eje C – Pabellón E
Fuente: Programa Etabs V19

Figura 102. Diagrama de Fuerza axial – Envoltorio Eje E – Pabellón E
Fuente: Programa Etabs V19

Figura 103. Diagrama de Fuerza axial – Envolvente Eje G – Pabellón E
Fuente: Programa Etabs V19

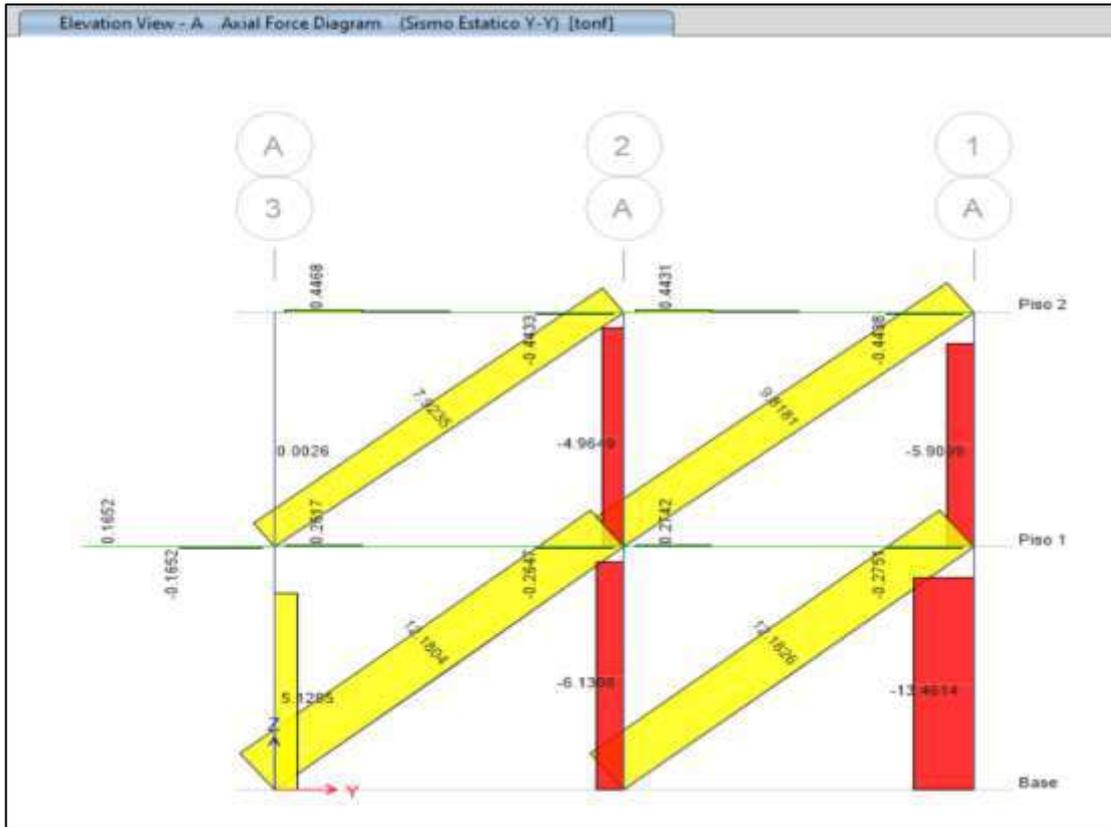
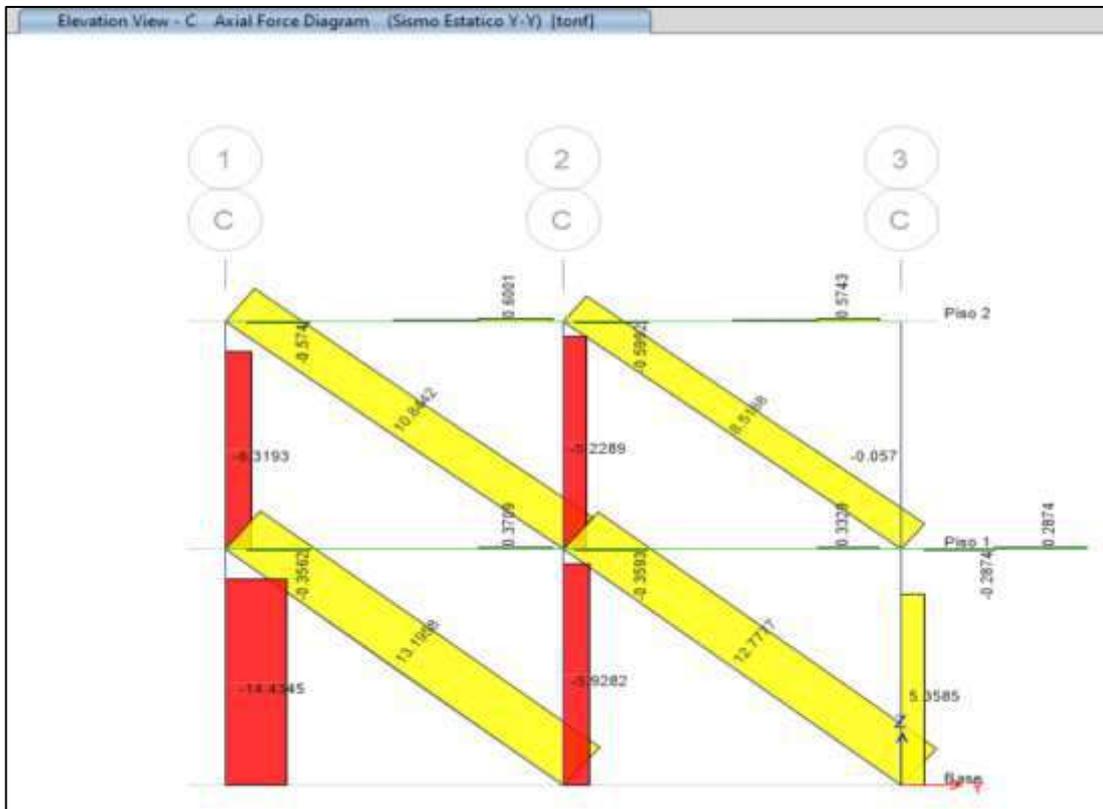
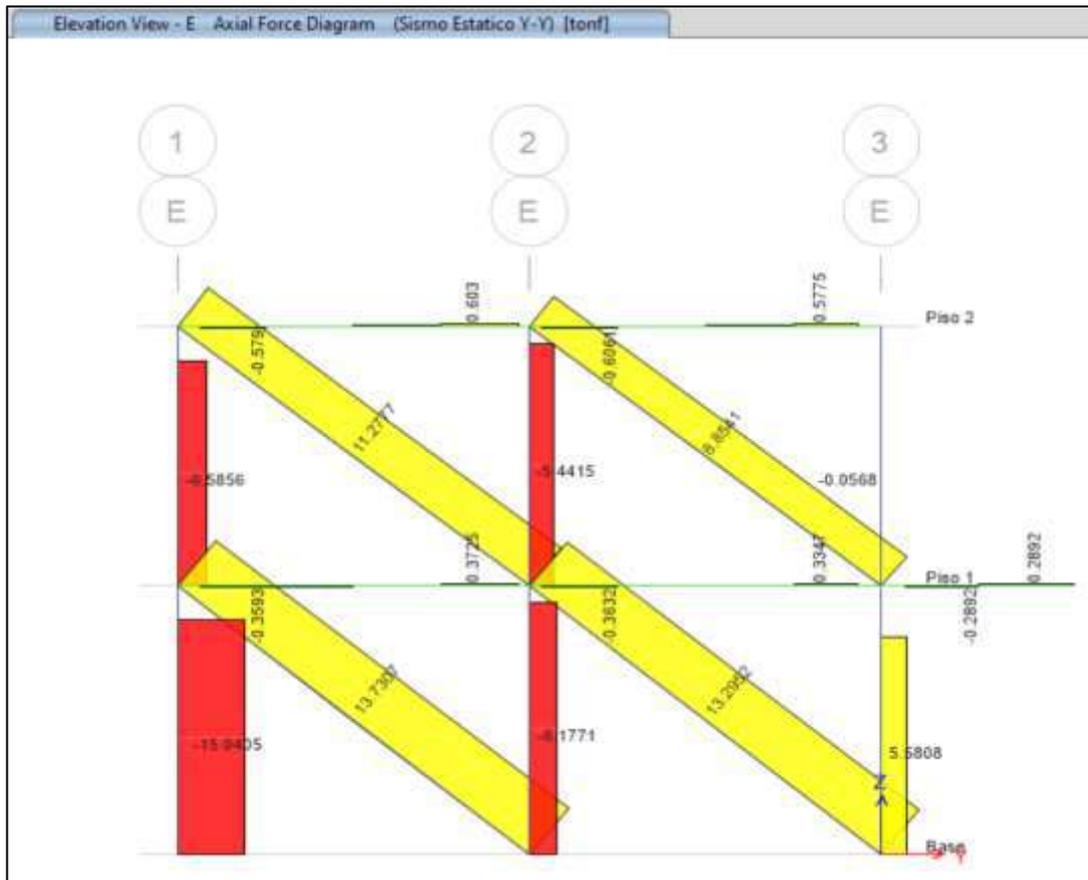
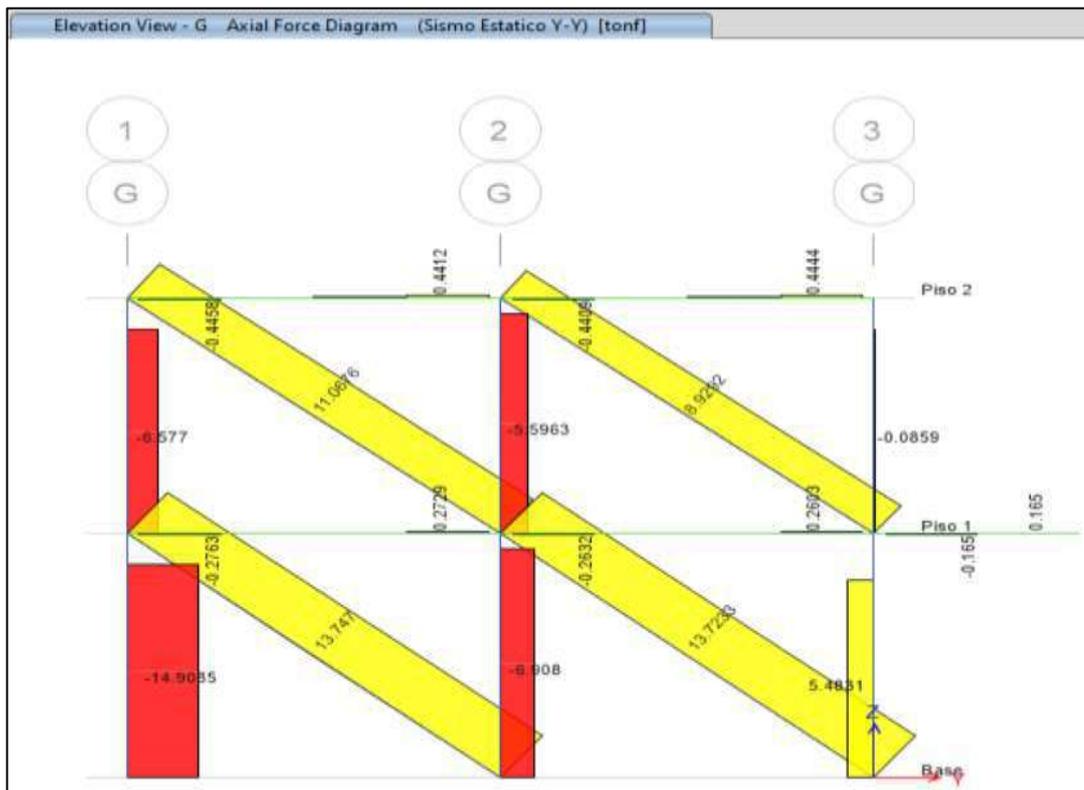
Figura 104. Diagrama de Fuerza axial – Envoltura Eje A – Pabellón D
Fuente: Programa Etabs V19

Figura 105. Diagrama de Fuerza axial – Envoltura Eje C – Pabellón D
Fuente: Programa Etabs V19

Figura 106. Diagrama de Fuerza axial – Envolvente Eje E – Pabellón D
Fuente: Programa Etabs V19

Figura 107. Diagrama de Fuerza axial – Envolvente Eje G – Pabellón D
Fuente: Programa Etabs V19
