TESIS

**EVALUACIÓN DE LA VULNERABILIDAD
SÍSMICA Y PROPUESTA DE REFORZAMIENTO, I.E.
N° 40092 – JOSE DOMINGO ZUZUNAGA OBANDO,
UCHUMAYO – AREQUIPA - 2021**

Bach. RAMOS URBINA, Meliza Lyly

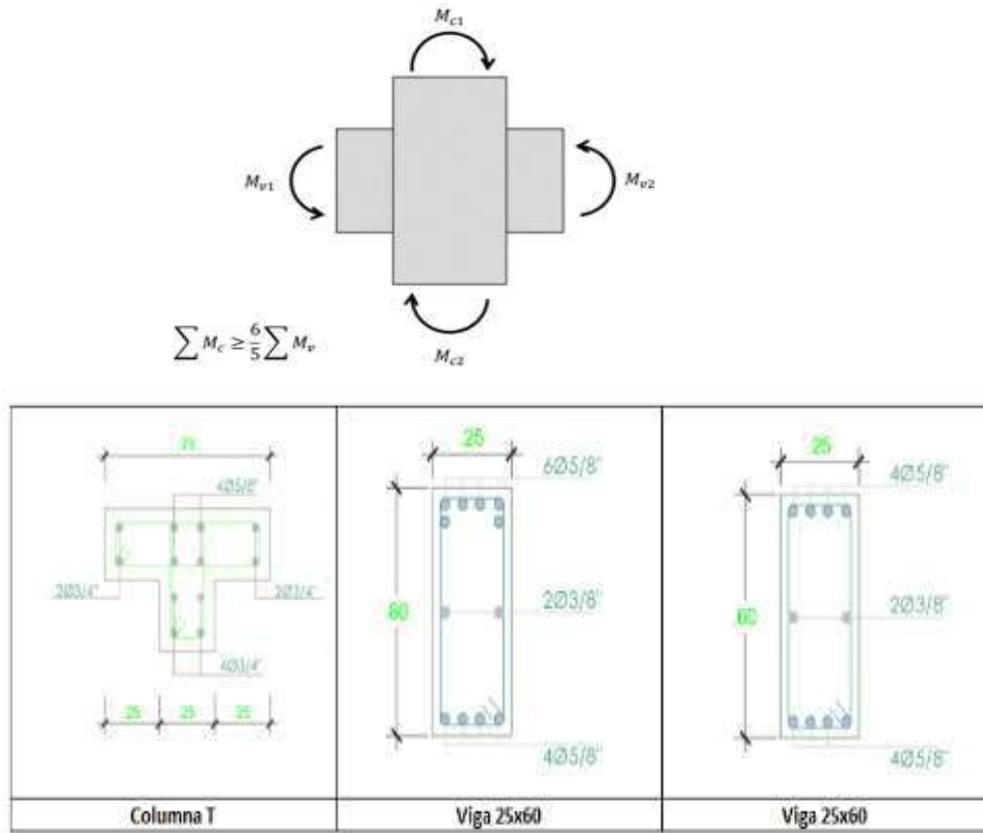
Figura 110. Elementos estructurales existentes Pabellón D, Pórtico 1
Fuente: Municipalidad Distrital de Uchumayo

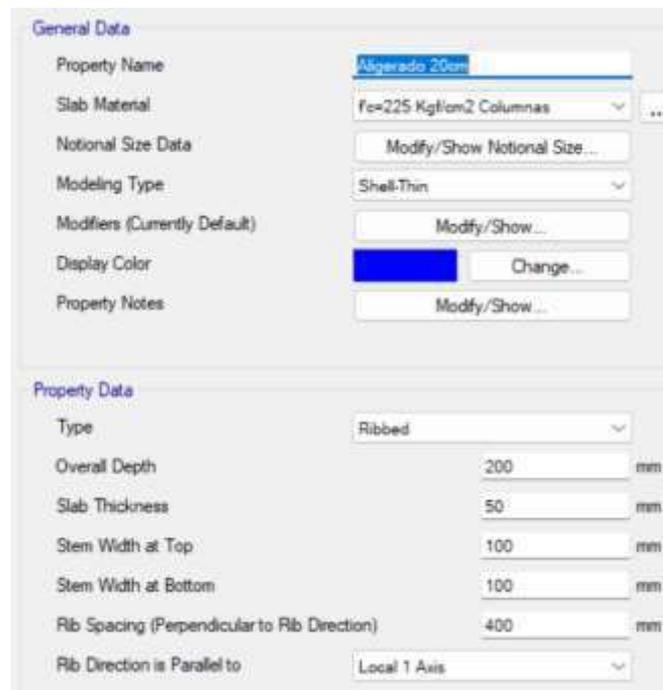
El tipo de elemento área para las losas se está usando es del tipo Shell, en la mayoría de proyectos se suele usar membrana, esto porque reparte las cargas de una mejor manera que en el caso de Shell, pero este último tiene una ventaja, la cual es que no es necesario modelar aparte la losa, sino que se puede utilizar el mismo modelo, obteniendo el momento flector por metro cuadrado en la losa.

Aligerado de 20cm con Shell (Fuente: Propia)

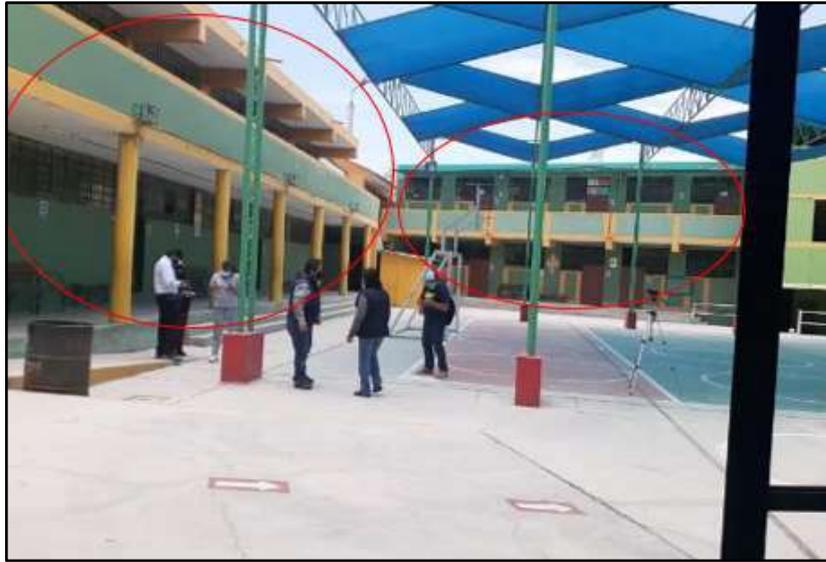
Fotografía N° 3. Protección de los elementos estructurales con tarrajeo y pintura de las edificaciones, pabellón “D” y Pabellón “E”.

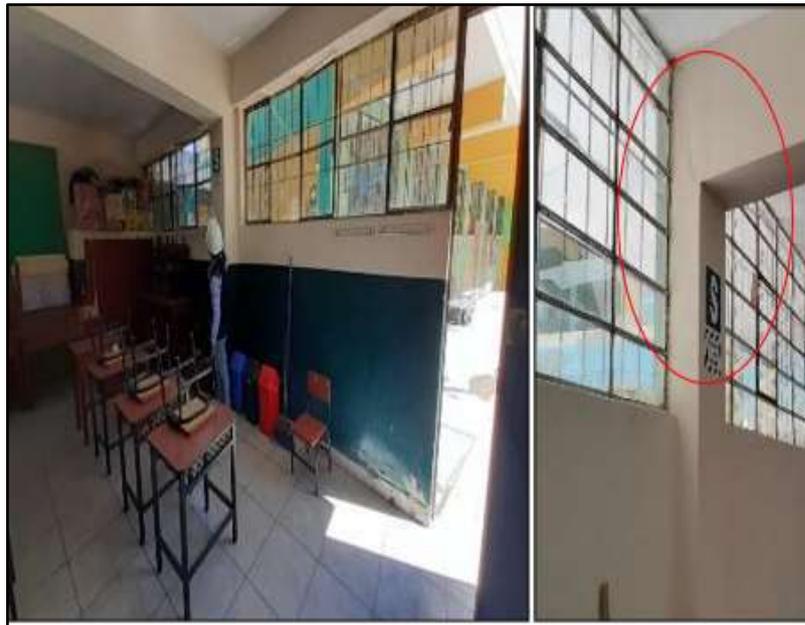
Fotografía N° 4. Vista interior del aula N°1 del Pabellón E, se puede observar la existencia de columna corta.

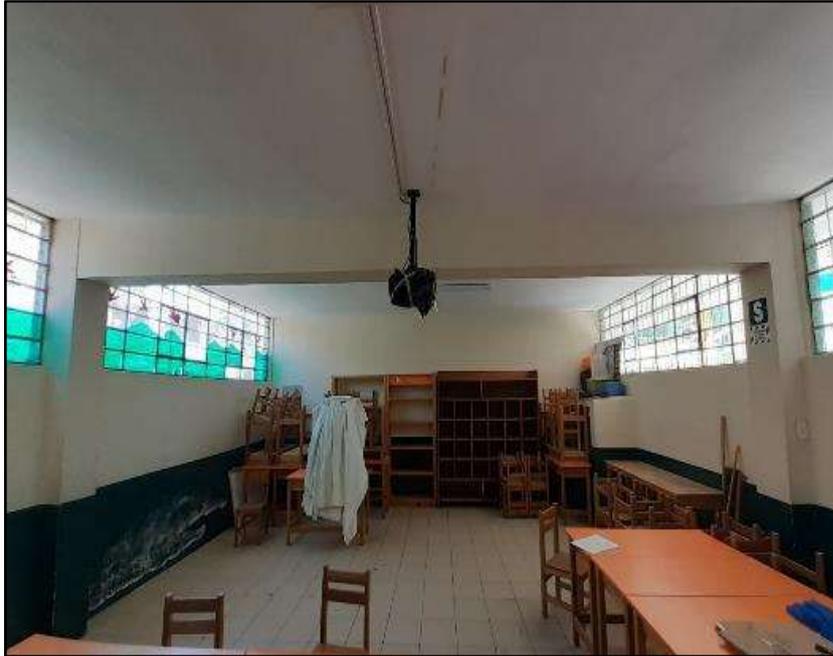
Fotografía N° 5. Vista interior del aula N°2 del pabellón E, se puede observar la parte inferior del diafragma rígido está cubierto con tarrajeo y pintura.

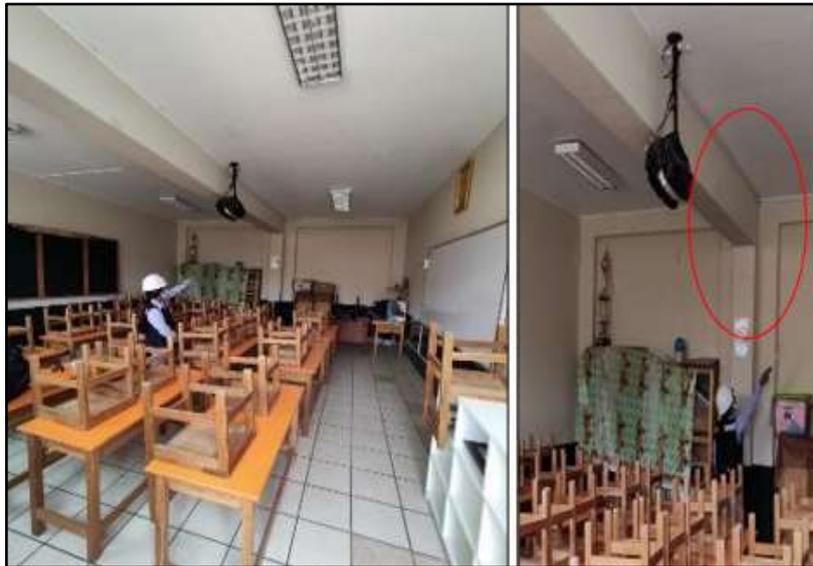
Fotografía N° 6. Vista interior del aula N°3 del pabellón “D”, se puede observar la conexión ortogonal entre viga y columna tipo “T”.

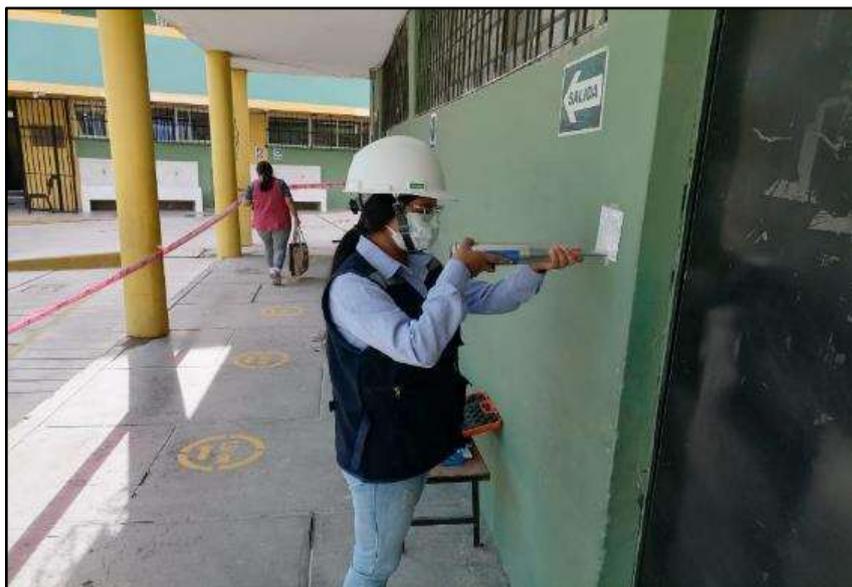
Fotografía N° 7. Toma de muestras para la estimación de resistencia del concreto en la columna C-3 (1er piso: “Pabellón E”, Institución Educativa José Domingo Zuzunaga Obando, Arequipa)

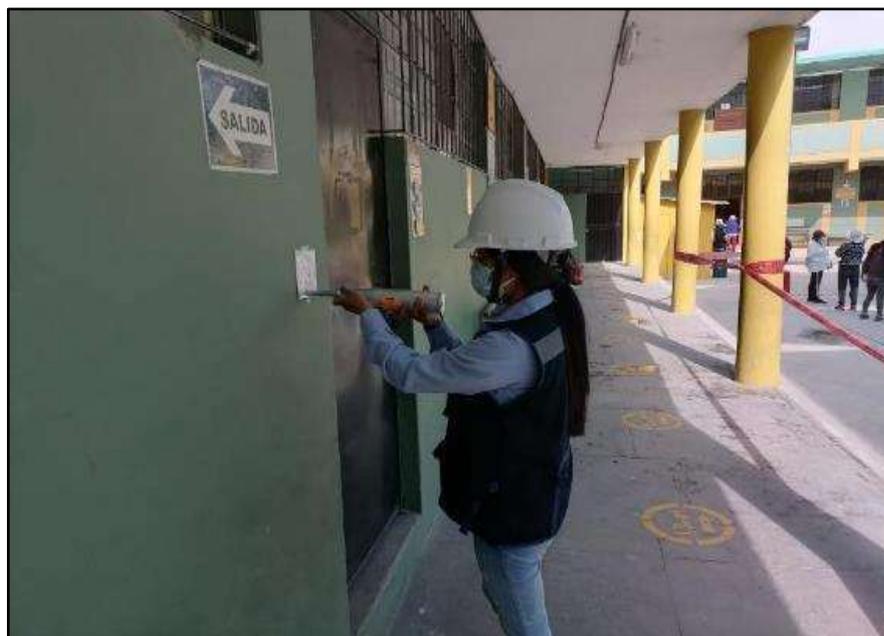
Fotografía N° 8. Lectura de los índices de rebote, según la norma ASTM C805, en la columna C-3 (1er piso: “Pabellón E”, Institución Educativa José Domingo Zuzunaga Obando, Arequipa)

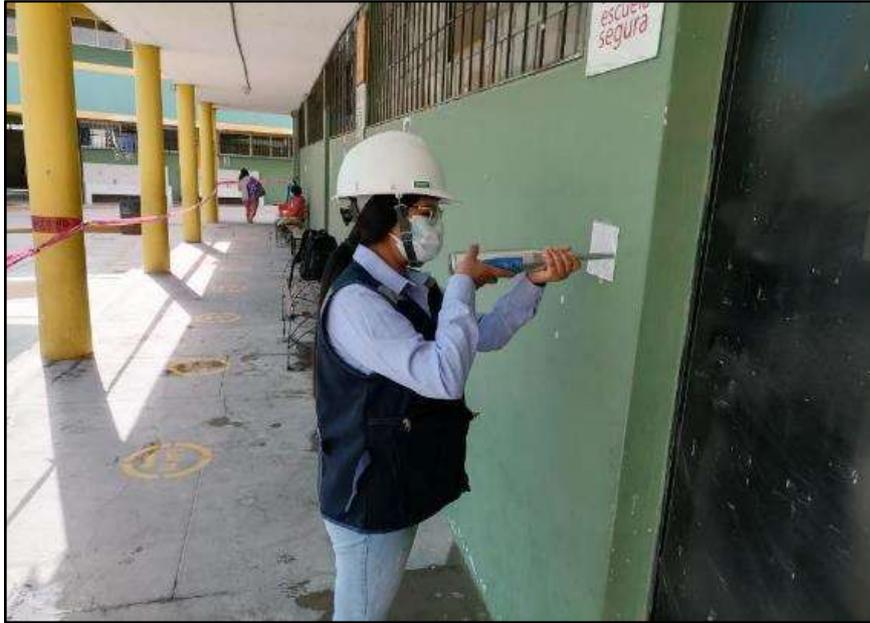
Fotografía N° 9. Toma de muestras para la estimación de resistencia del concreto en la columna C-5 (1er piso: “Pabellón E”, Institución Educativa José Domingo Zuzunaga Obando, Arequipa)

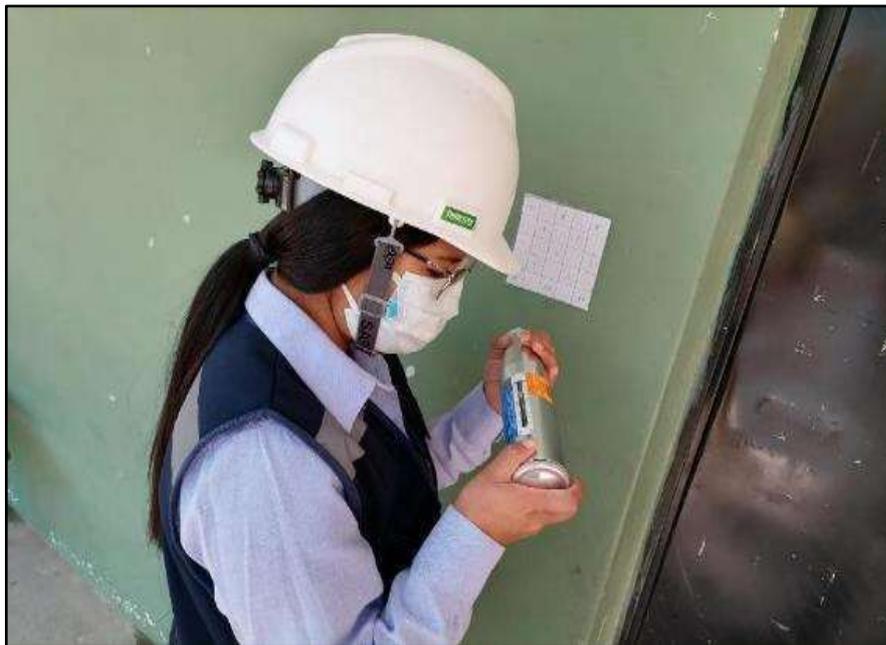
Fotografía N° 10. Lectura de los índices de rebote, según la norma ASTM C805, en la columna C-5 (1er piso: “Pabellón E”, Institución Educativa José Domingo Zuzunaga Obando, Arequipa)

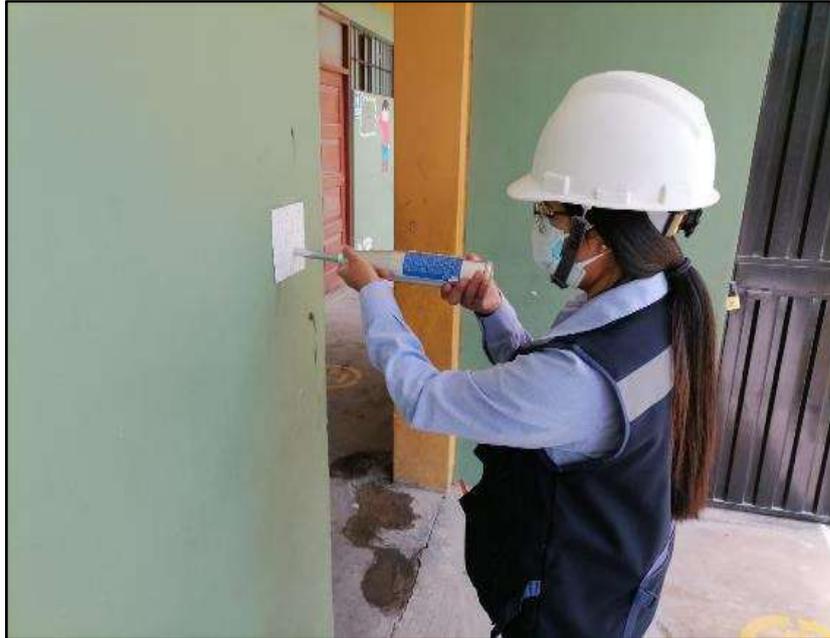
Fotografía N° 11. Toma de muestras para la estimación de resistencia del concreto en la columna C-7 (1er piso: “Pabellón E”, Institución Educativa José Domingo Zuzunaga Obando, Arequipa)

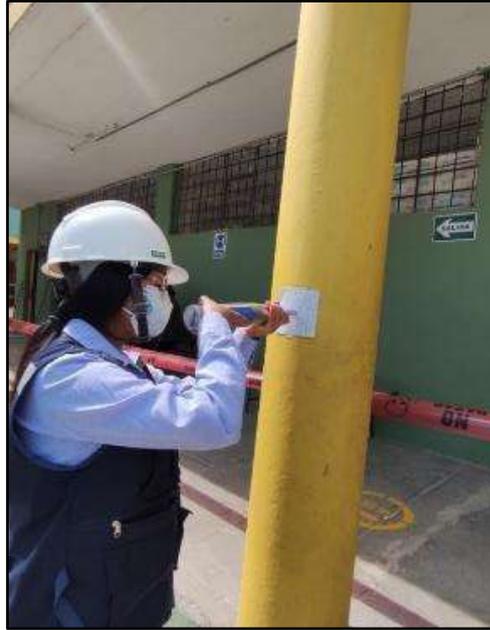
Fotografía N° 13. Toma de muestras según la norma ASTM C805 (Ensayo de Esclerometría), para la estimación de resistencia del concreto en la columna circular CC-3, “Pabellón E”.

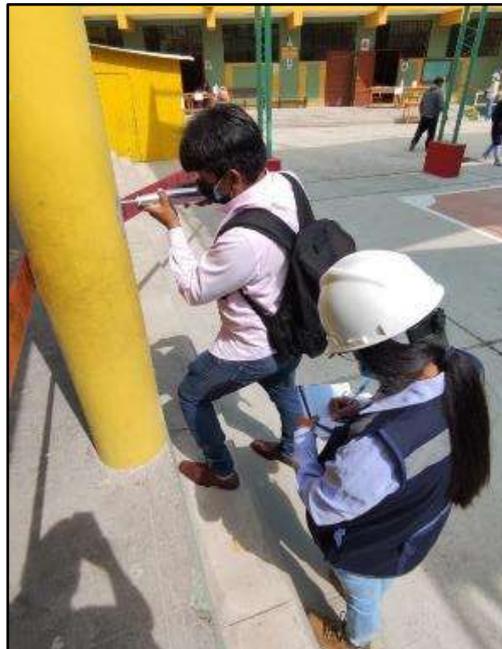
Fotografía N° 14. Toma de apuntes de los diferentes índices de rebote realizados en la columna circular CC-3, “Pabellón E”.

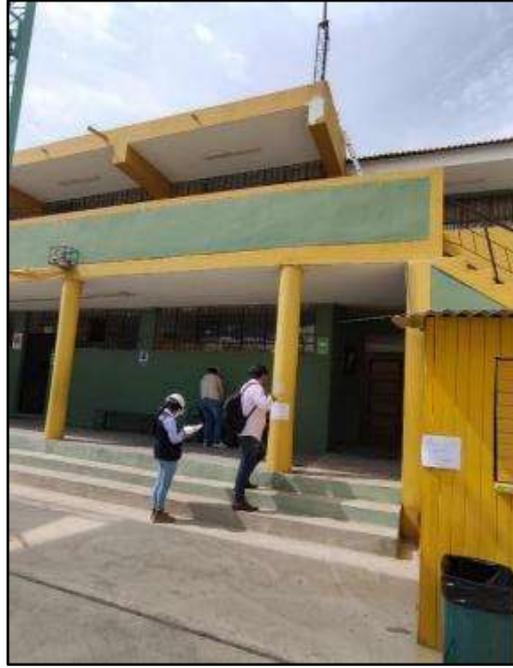
Fotografía N° 15. Toma de muestras según la norma ASTM C805 (Ensayo de Esclerometría), para la estimación de la resistencia del concreto en la columna circular CC-5, “Pabellón E”.

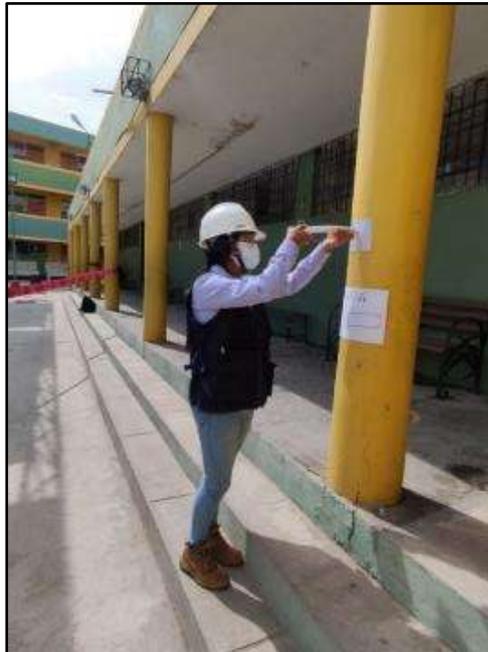
Fotografía N° 16. Toma de muestras según la norma ASTM C805 (Ensayo de Esclerometría), para la estimación de la resistencia del concreto en la columna circular CC-7, “Pabellón E”.

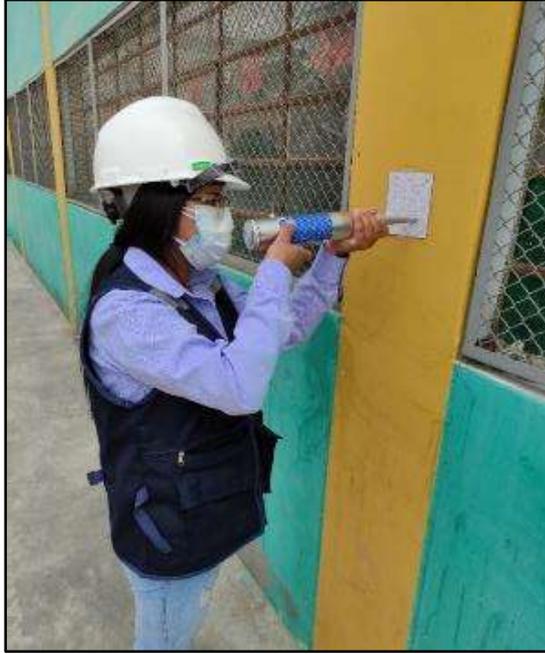
Fotografía N° 17. Toma de muestras según la norma ASTM C805 (Ensayo de Esclerometría), para la estimación de la resistencia del concreto en la columna C-9, “Pabellón E”.

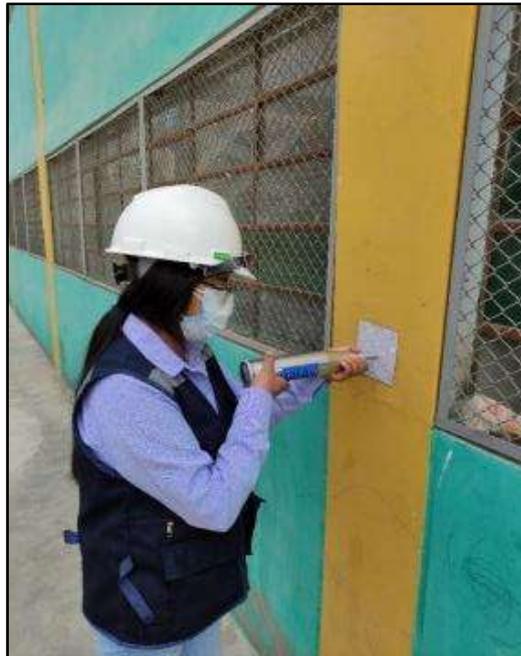
Fotografía N° 18. Toma de muestras según la norma ASTM C805 (Ensayo de Esclerometría), para la estimación de la resistencia del concreto en la columna C-11, “Pabellón E”.

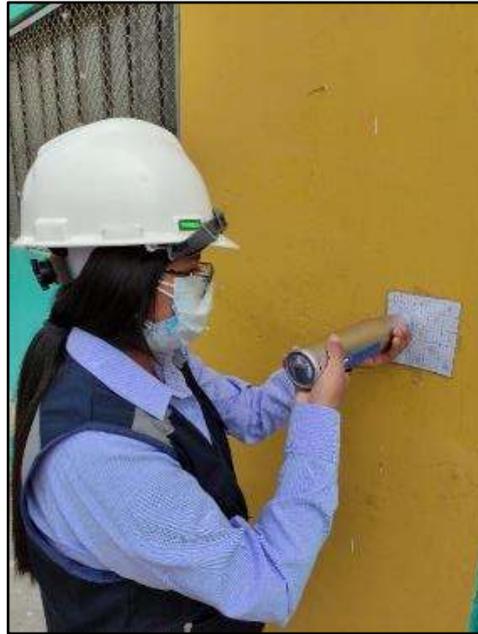
Fotografía N° 19. Toma de muestras según la norma ASTM C805 (Ensayo de Esclerometría), para la estimación de la resistencia del concreto en la columna C-14, “Pabellón E”.

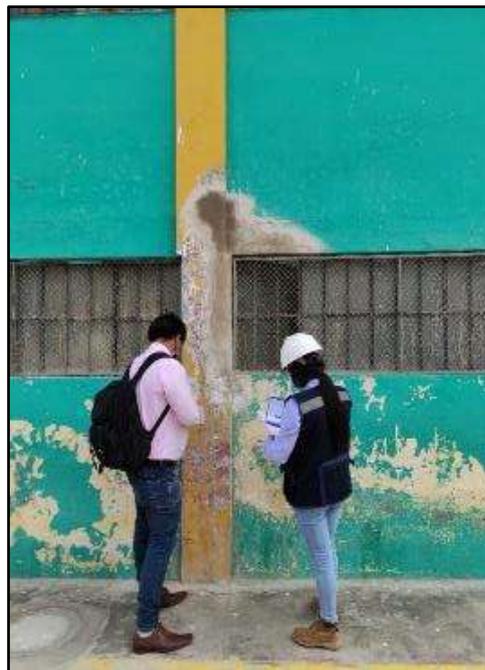
Fotografía N° 20. Presencia de salitre y recubrimiento < 2 cm, en la columna C-13, “Pabellón E”, Institución Educativa José Domingo Zuzunaga Obando, Arequipa.

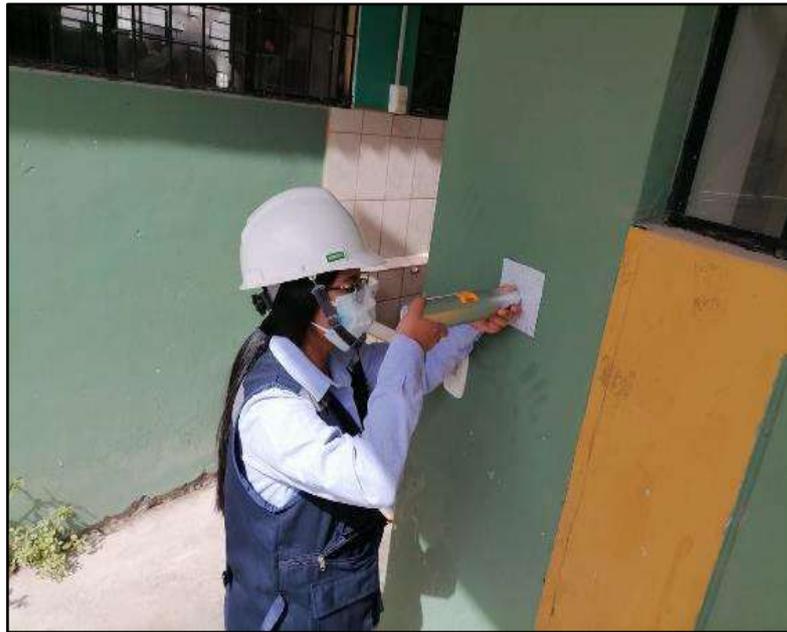
Fotografía N° 21. Toma de muestras según la norma ASTM C805 (Ensayo de Esclerometría), para la estimación de la resistencia del concreto en la columna C-1, “Pabellón D”.

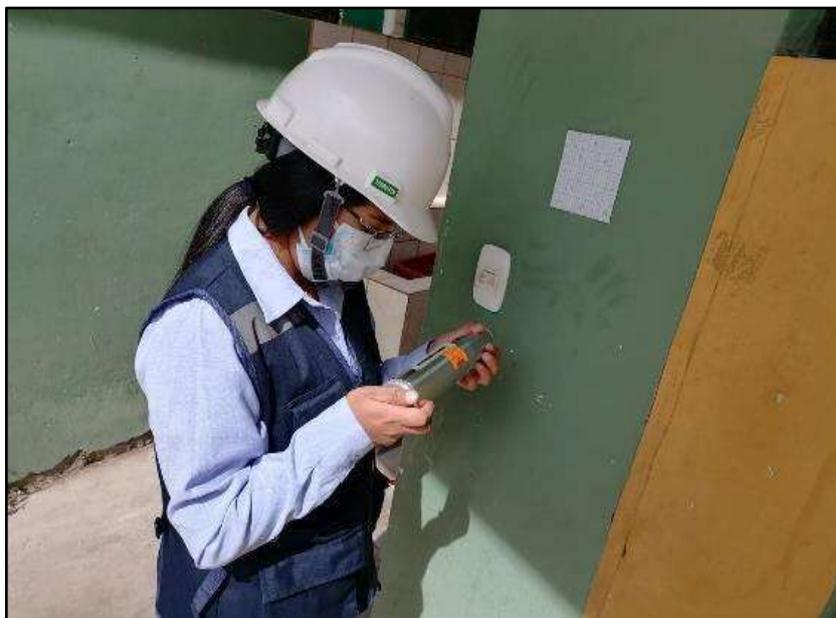
Fotografía N° 22. Lectura de los índices de rebote según la norma ASTM C805 (Ensayo de Esclerometría), para la estimación de la resistencia del concreto en la columna C-1, “Pabellón D”.

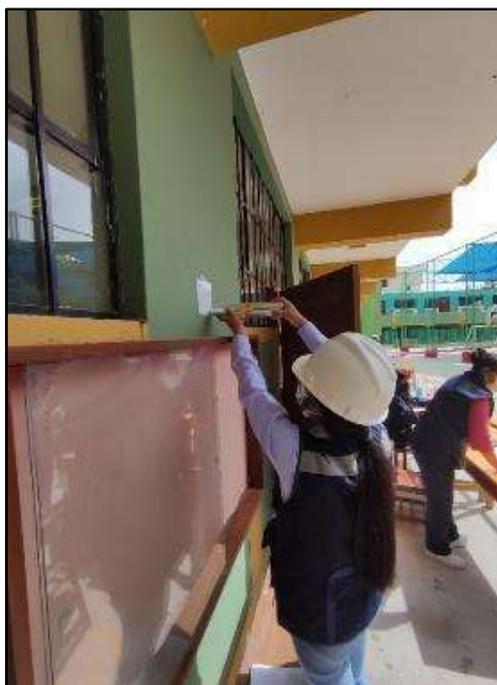
Fotografía N° 23. Toma de muestras según la norma ASTM C805 (Ensayo de Esclerometría), para la estimación de la resistencia del concreto en la columna C-2, “Pabellón D”.

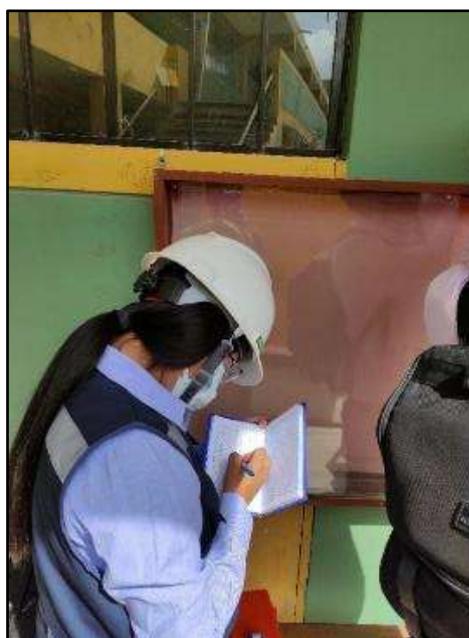
Fotografía N° 24. Registro de lectura de los índices de rebote según la norma ASTM C805 (Ensayo de Esclerometría), para la estimación de la resistencia del concreto en la columna C-2, “Pabellón D”.

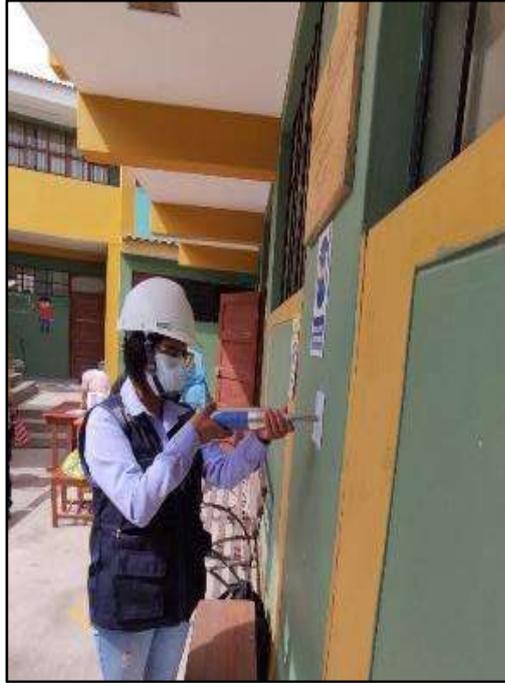
Fotografía N° 25. Toma de muestras según la norma ASTM C805 (Ensayo de Esclerometría), para la estimación de la resistencia del concreto en la columna C-4, “Pabellón D”.

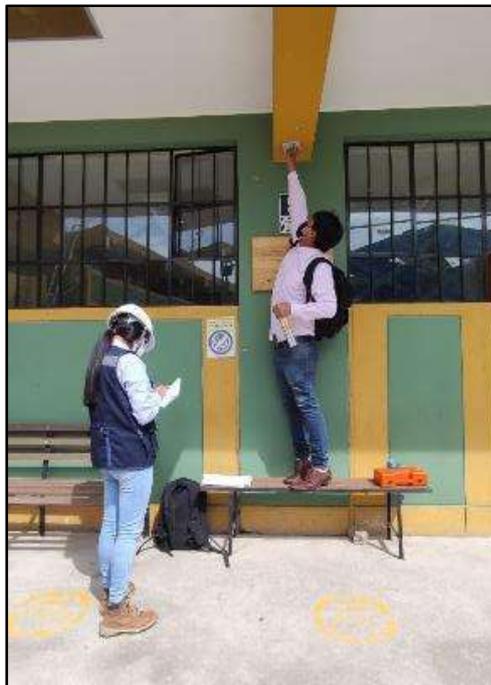
Fotografía N° 26. Toma de muestras según la norma ASTM C805 (Ensayo de Esclerometría), para la estimación de la resistencia del concreto en la viga VP-102, “Pabellón D”.

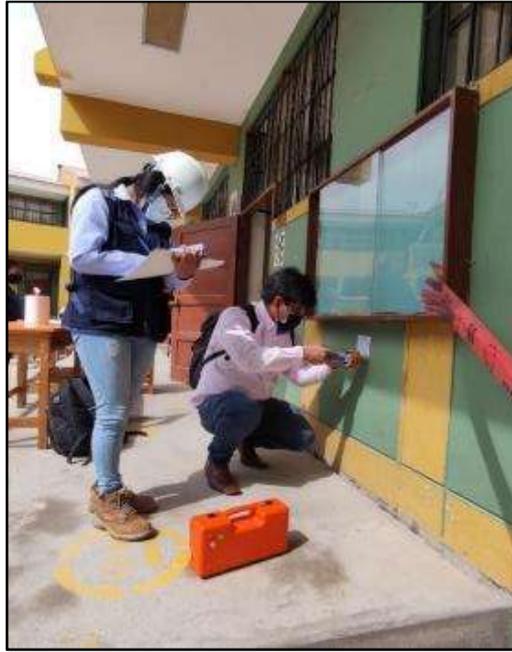
Fotografía N° 27. Registro de lectura de los índices de rebote según la norma ASTM C805 (Ensayo de Esclerometría), para la estimación de la resistencia del concreto en la columna C-6, “Pabellón D”.

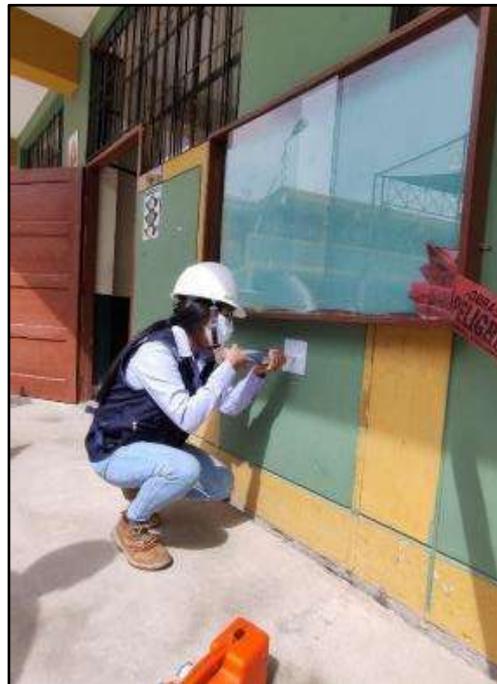
Fotografía N° 28. Toma de muestras según la norma ASTM C805 (Ensayo de Esclerometría), para la estimación de la resistencia del concreto en la columna C-6, “Pabellón D”.

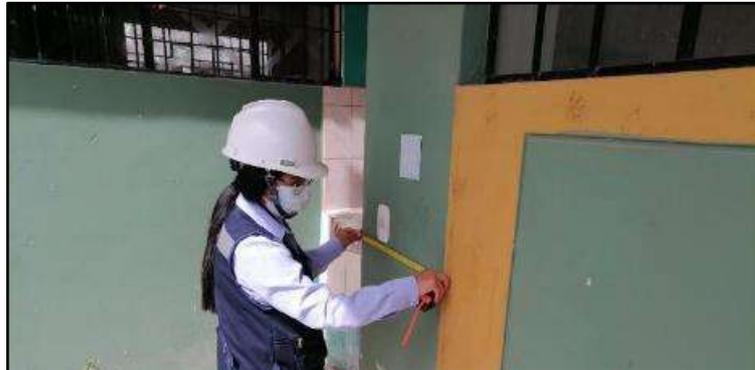
Fotografía N° 29. Medición de las diferentes estructuras, “Pabellón D”, Institución Educativa José Domingo Zuzunaga Obando, Arequipa.

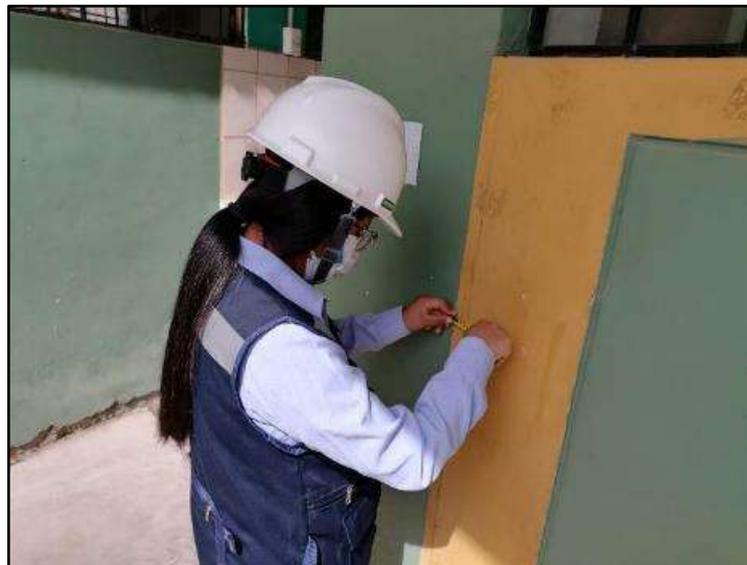
Fotografía N° 30. Toma y registro de mediciones de las diferentes estructuras que conforman el Pabellón “D”.

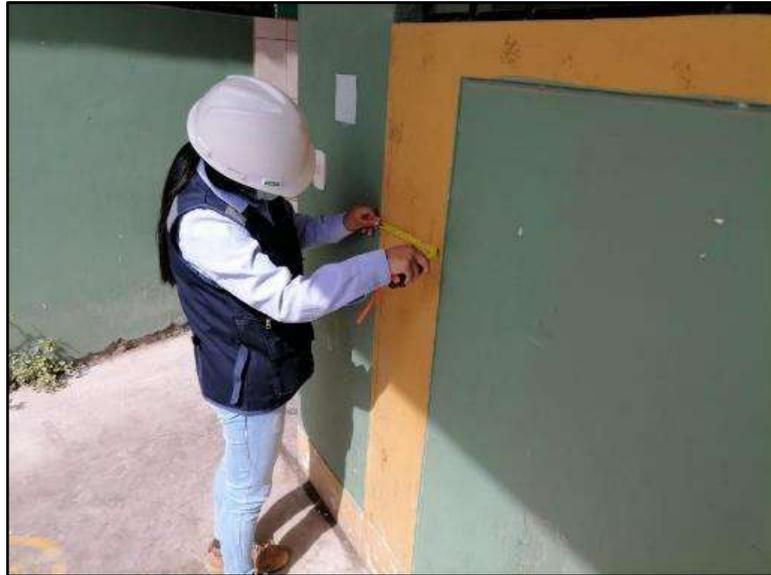
Fotografía N° 31. Medición de la columna que aísla la tabiquería del pórtico, Pabellón “D”.

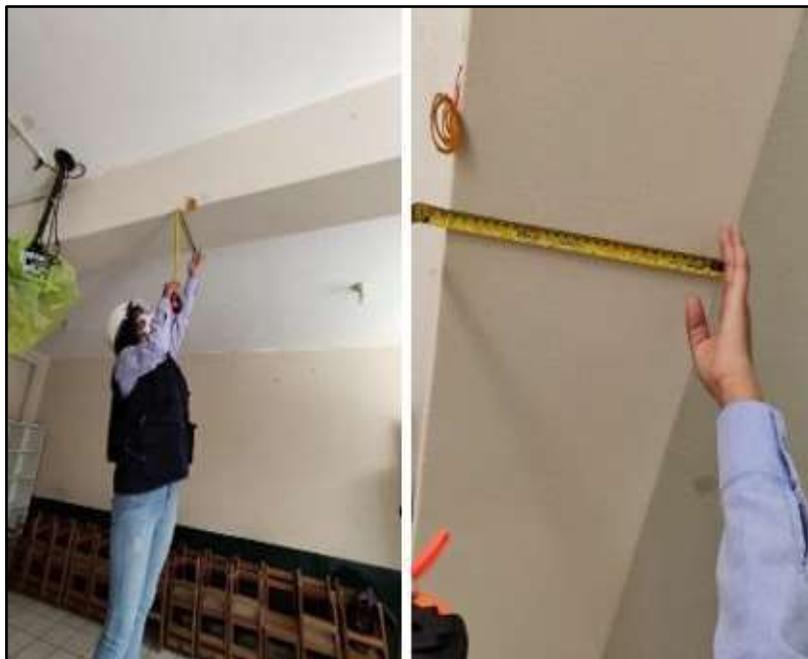
Fotografía N° 32. Medición del ancho y peralte de la Viga peraltada VP-103, ubicado en el 1er piso, aula N°3- Pabellón “D”.

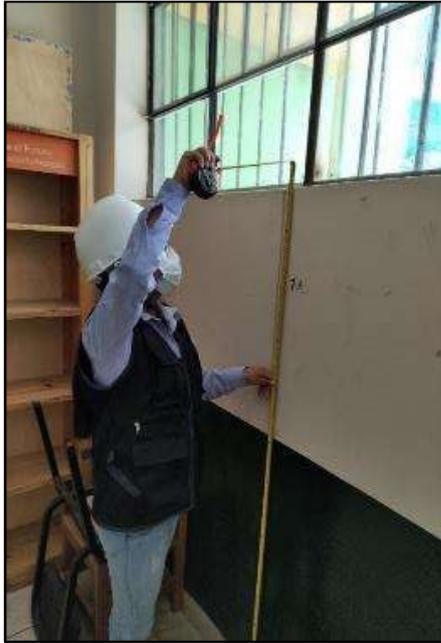
Fotografía N° 33. Medición de la altura del alfeizer aislado del pórtico, ubicado en el 1er piso, aula N°3- Pabellón “D”.

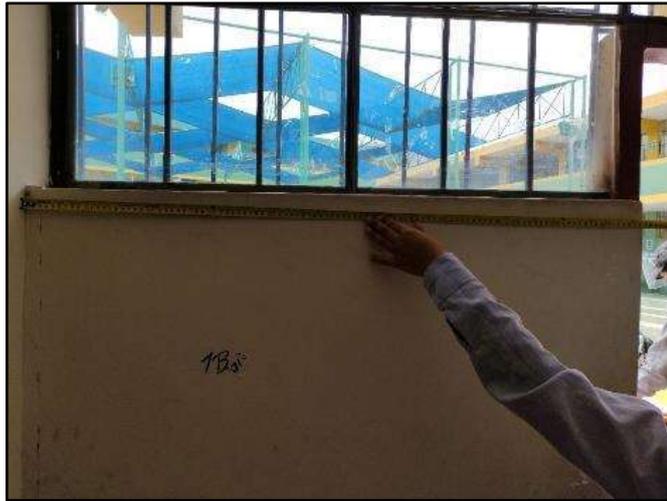
Fotografía N° 35. Medición de ancho del alfeizer aislado del pórtico, ubicado en el 1er piso, aula N°3- Pabellón “D”.

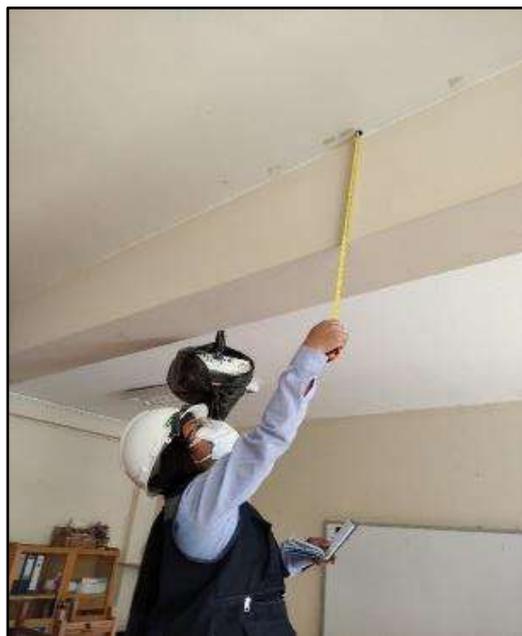
Fotografía N° 36. Registro y medición de peralte de la Viga peraltada VP-103, ubicado en el 1er piso, aula N°2- Pabellón “D”.

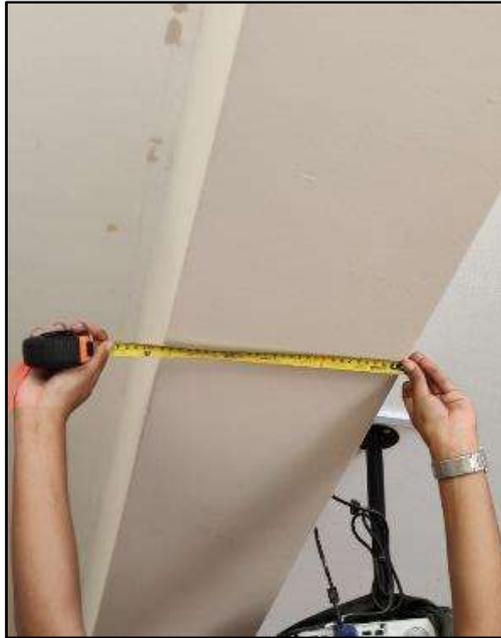
Fotografía N° 37. Registro y medición de ancho de base de la Viga peraltada VP-102, ubicado en el 1er piso, aula N°2- Pabellón “D”.

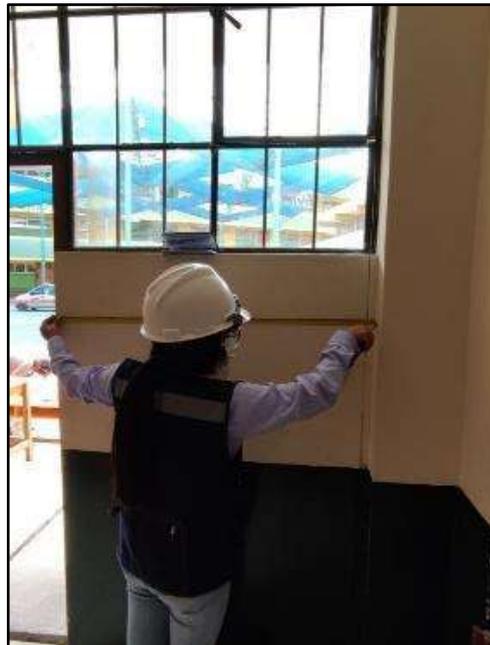
Fotografía N° 38. Medición de ancho del alfeizer aislado del pórtico, ubicado en el 1er piso, aula N°2 - Pabellón “D”.

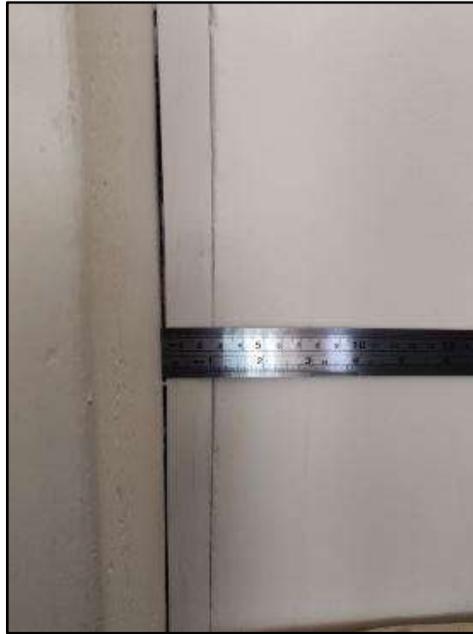
Fotografía N° 39. Junta de aislamiento sísmico de 2.5 cm entre columna y muro, aula N°1, pabellón “D”.

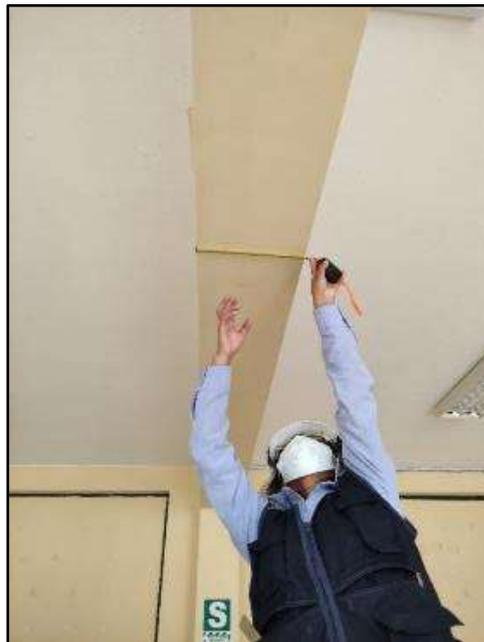
Fotografía N° 40. Registro y medición de ancho de base de la Viga peraltada VP-101, ubicado en el 1er piso, aula N°1- Pabellón “D”.

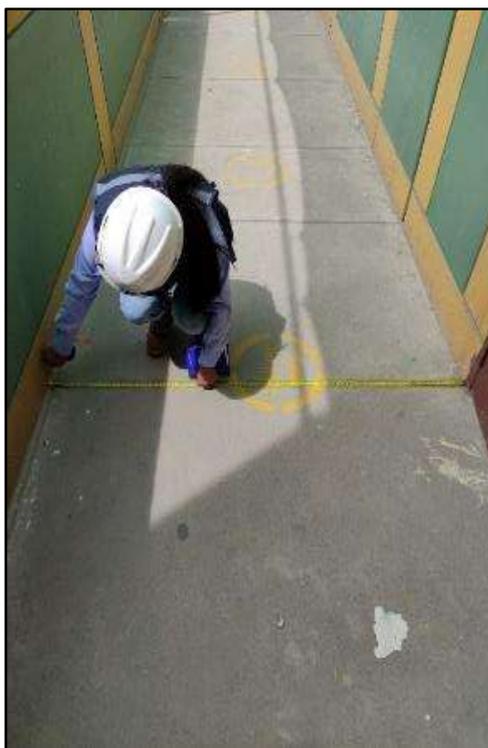
Fotografía N° 41. Medición y registro de ancho de voladizo del pabellón “D” – 2do Nivel.

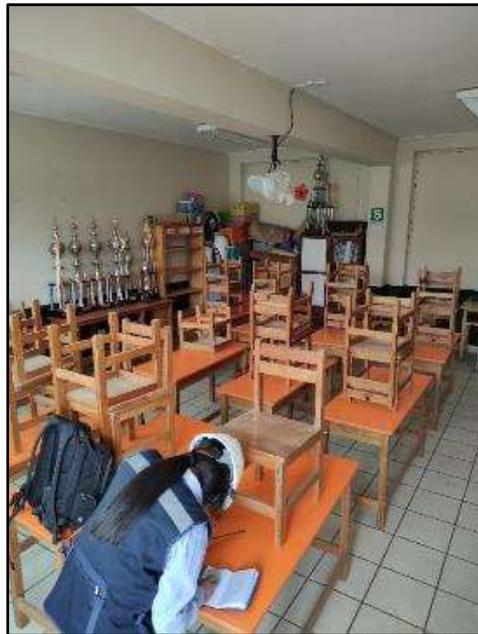
Fotografía N° 44. Sistema aporticado con columnas tipo “T” y vigas peraltadas. Pabellón “D” – 1er Nivel.

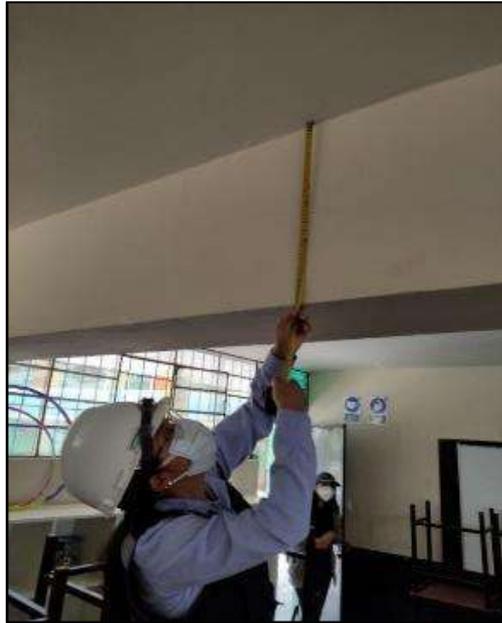
Fotografía N° 45. Registro y medición de peralte de la Viga peraltada VP-102, ubicado en el 1er piso, aula N°2- Pabellón “E”.

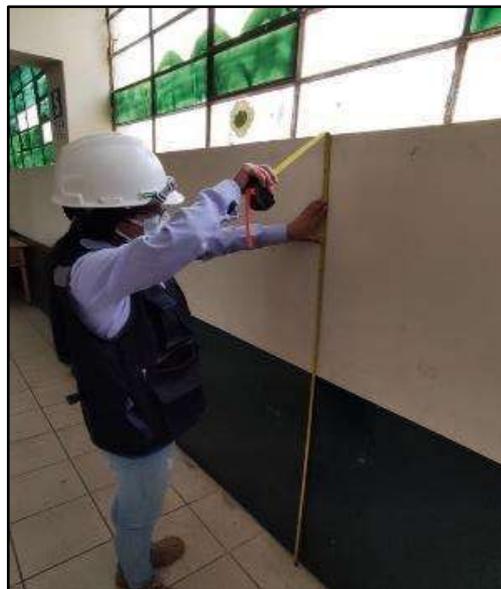
Fotografía N° 46. Medición de altura del alfeizer ubicado en el 1er piso, aula N°2 - Pabellón “E”.

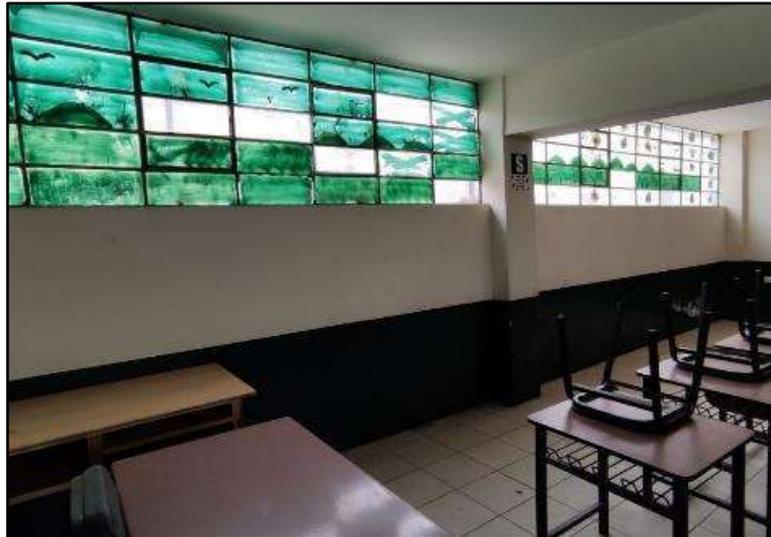
Fotografía N° 47. Unión de vigas y columnas en pórticos, 1er piso, aula N°2 - Pabellón “E”.

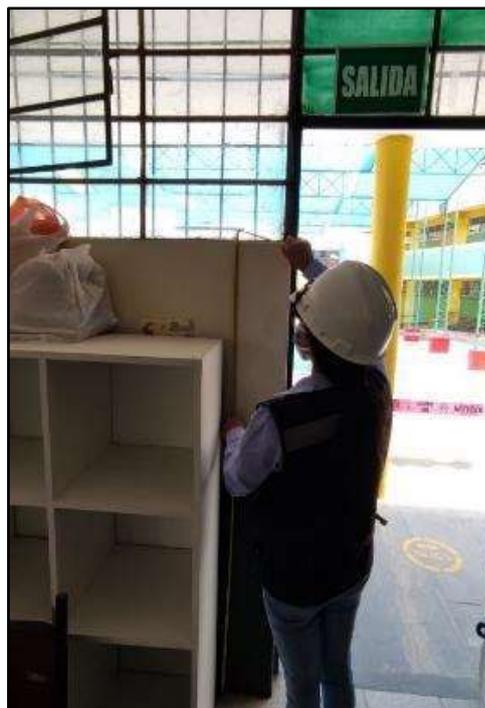
Fotografía N° 48. Registro de medidas de elementos no estructurales, ubicado en el 1er piso, aula N°2- Pabellón “E”.

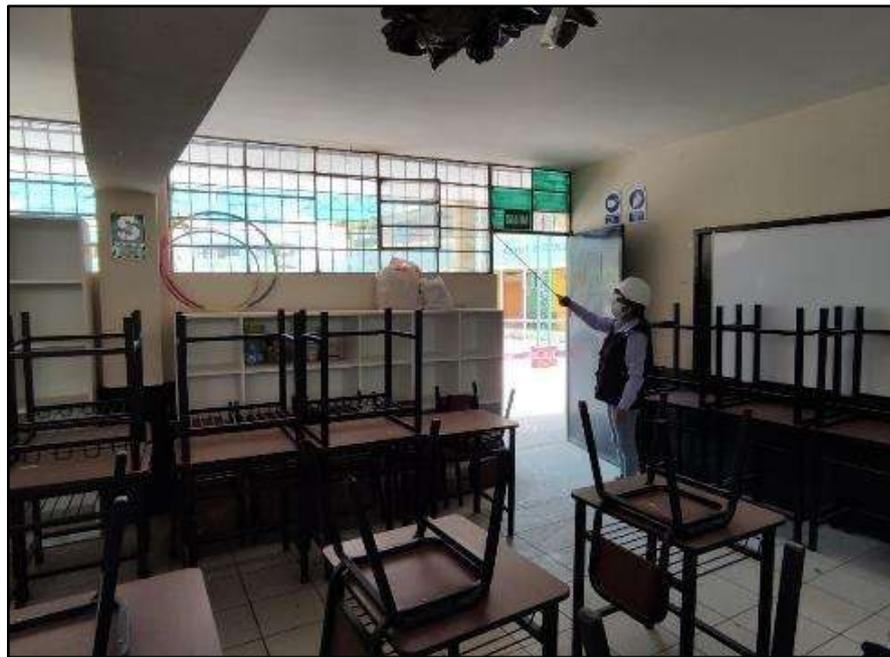
Fotografía N° 50. Se observa que la carpintería metálica se encuentra apoyada directamente a los elementos estructurales (viga – pórticos) en la edificación del aula N°3 – 1er piso, Pabellón "E".

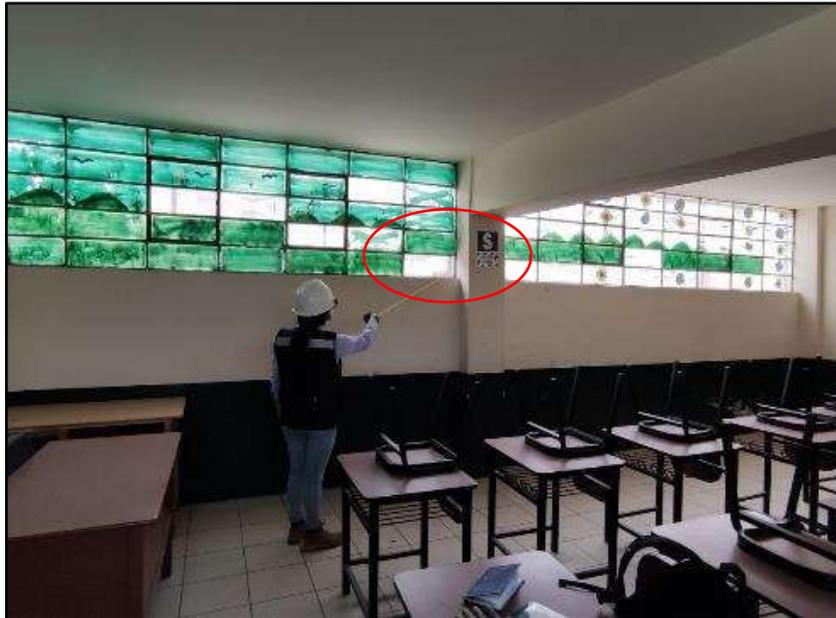
Fotografía N° 51. Se observa la presencia de columnas cortas en la edificación del aula N°3 – 1er piso, Pabellón “E”.

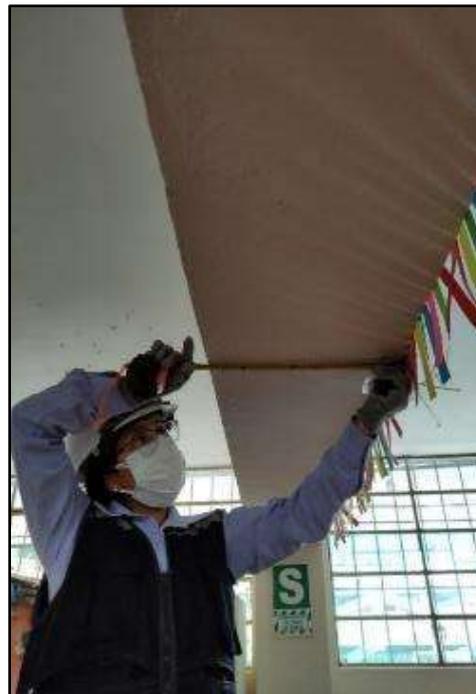
Fotografía N° 52. Registro y medición de ancho de base de la Viga VP-103, ubicado en el aula N°3 – 1er piso, Pabellón “E”.

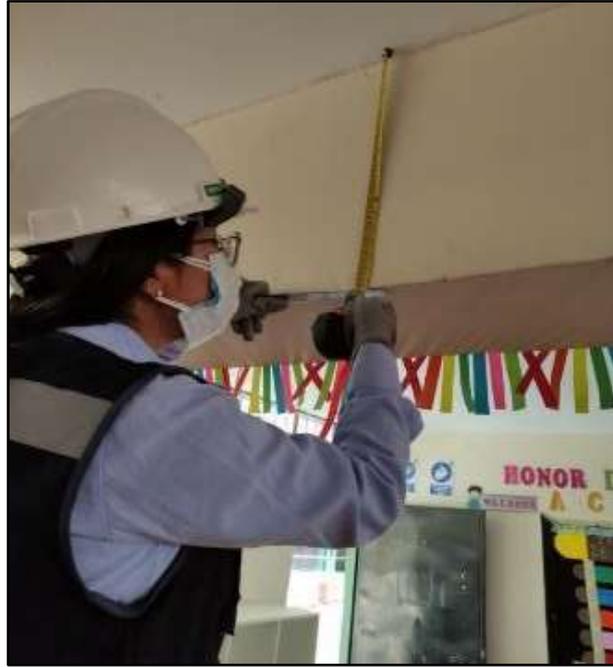
Fotografía N° 53. Registro y medición de peralte de la Viga peraltada VP-103, ubicado en el aula N°3 – 1er piso, Pabellón “E”.

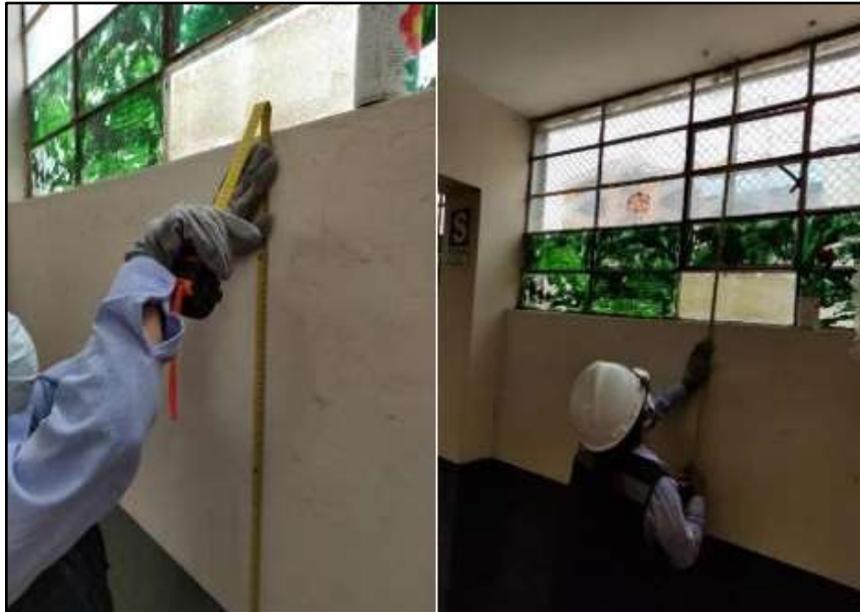
Fotografía N° 54. Registro y medición de altura de alfeizer y ventana, ubicado en el eje 3, aula N°3 – 1er piso, Pabellón “E”.

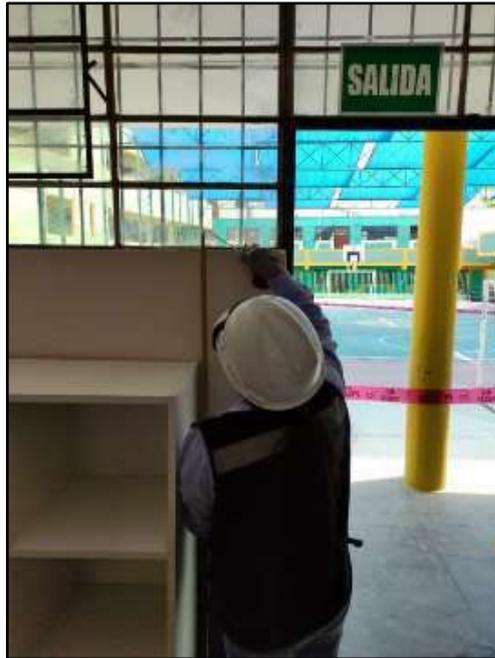
Fotografía N° 55. Registro y medición de altura de alfeizer y ventana, ubicado en el eje 2, aula N°3 – 1er piso, Pabellón “E”

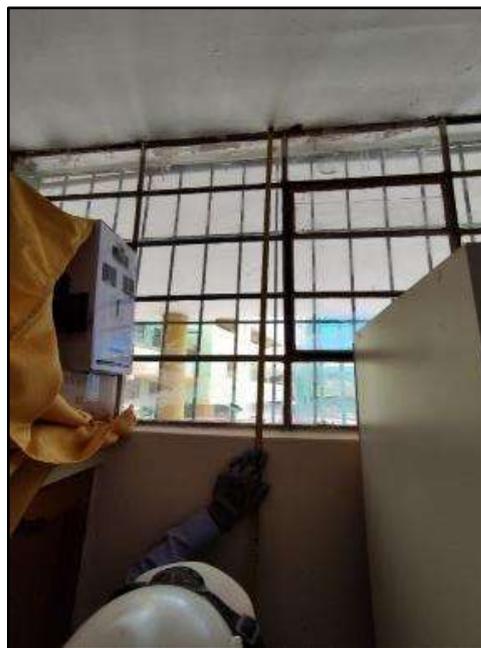
Fotografía N° 56. Medición de altura de alfeizer y ventana, ubicado en el eje 2, aula N°3 – 1er piso, Pabellón “E”

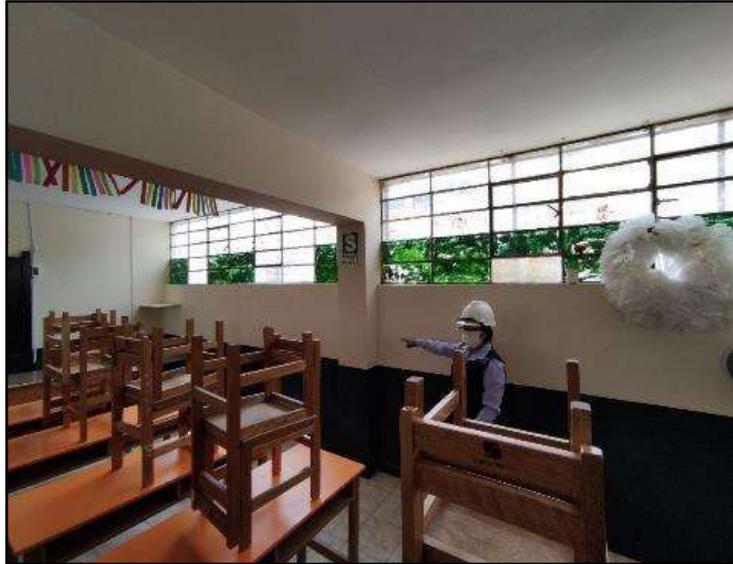
Fotografía N° 57. Realizando la evaluación de vulnerabilidad sísmica por el MÉTODO FEMA 154 del pabellón “E” – 2do Nivel.
