TESIS

**EVALUACIÓN DE LA VULNERABILIDAD
SÍSMICA Y PROPUESTA DE REFORZAMIENTO, I.E.
N° 40092 – JOSE DOMINGO ZUZUNAGA OBANDO,
UCHUMAYO – AREQUIPA - 2021**

Bach. RAMOS URBINA, Meliza Lyly

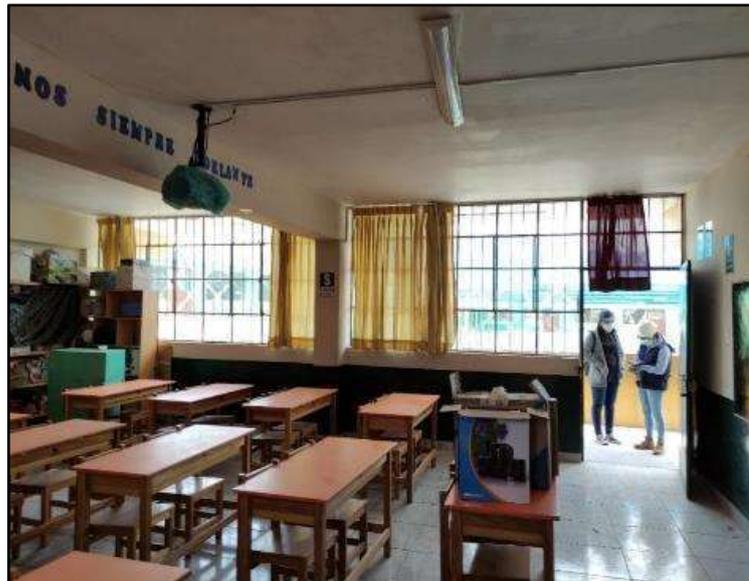
Fotografía N° 58 Realizando la evaluación de vulnerabilidad sísmica por el MÉTODO AIS del pabellón “E” – 2do Nivel.

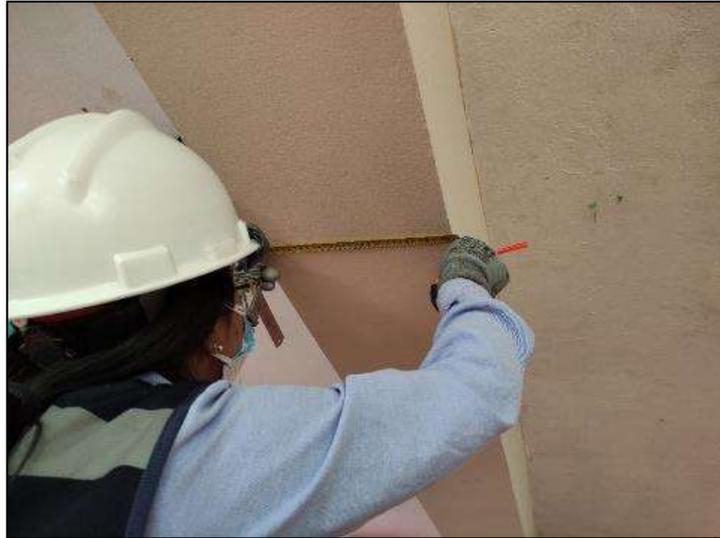
Fotografía N° 59. Registro y medición de ancho de base de la Viga peraltada VP-203, ubicado en el aula N°4 – 2do piso, Pabellón “E”.

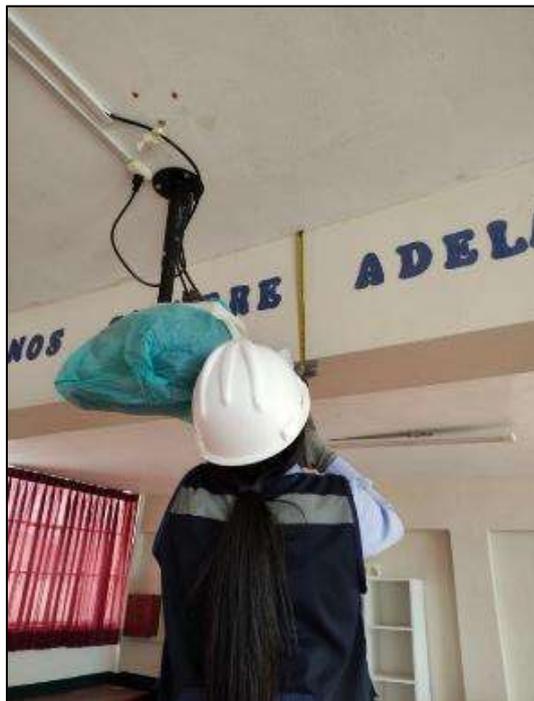
Fotografía N° 60. Registro y medición de peralte de la Viga peraltada VP-203, ubicado en el aula N°4 – 2do piso, Pabellón “E”.

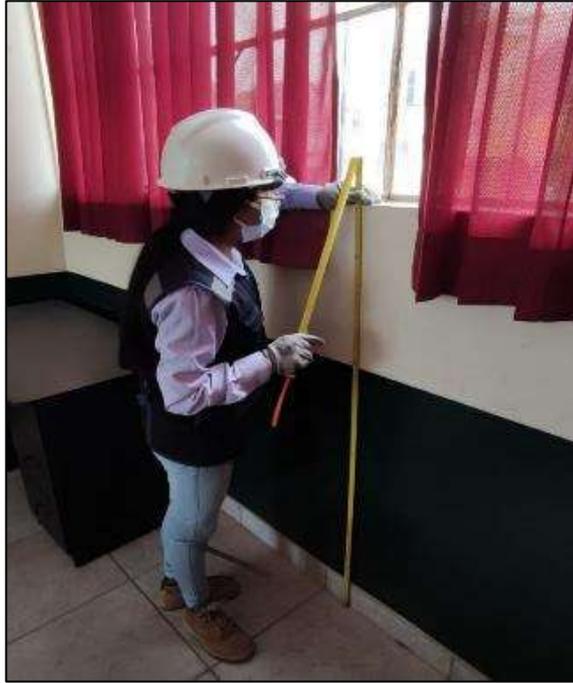
Fotografía N° 61. Registro y medición de altura de alfeizer, ubicado en el eje 3, aula N°4 – 2do piso, Pabellón “E”.

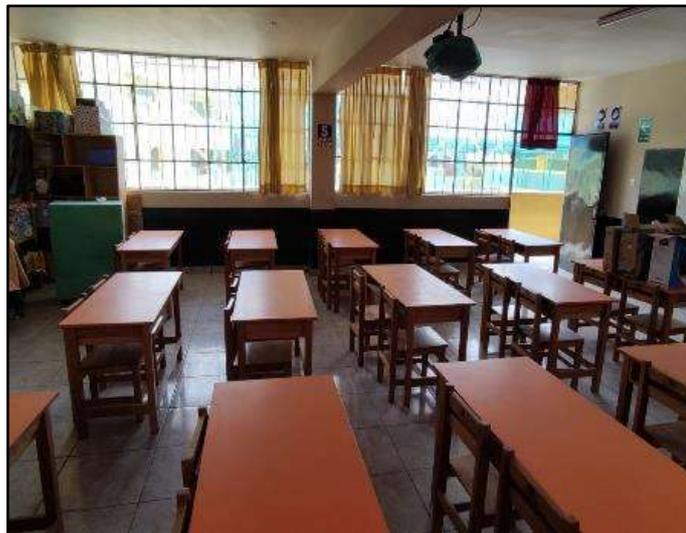
Fotografía N° 62. Elementos no estructurales (muebles de escritorio y estantes), los cuales se encuentran libres y no están arriostados a un elemento estructural.

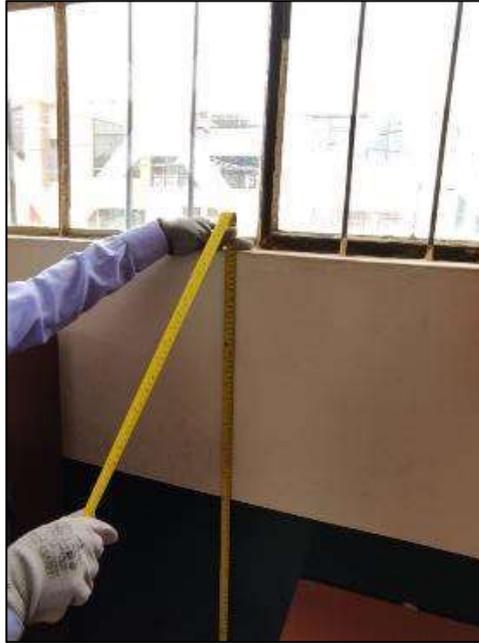
Fotografía N° 63. Registro y medición de altura de alfeizer, ubicado en el eje 2, aula N°4 – 2do piso, Pabellón “E”.

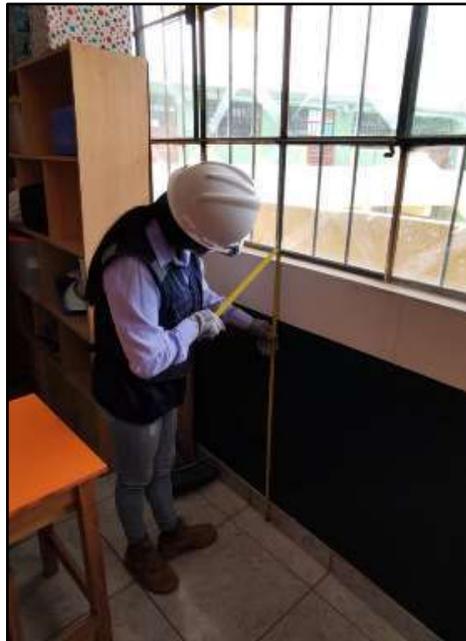
Fotografía N° 64. Registro y medición de altura de alfeizer, ubicado en el eje 2, aula N°4 – 2do piso, Pabellón “E”.

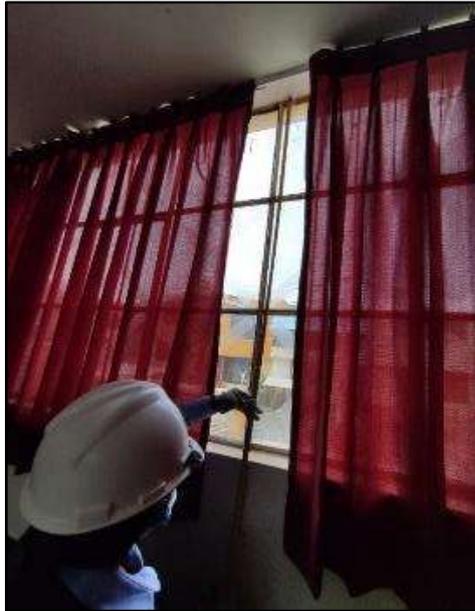
Fotografía N° 65. Registro y medición de altura de ventana, ubicado en el eje 1, aula N°5 – 2do piso, Pabellón “E”.

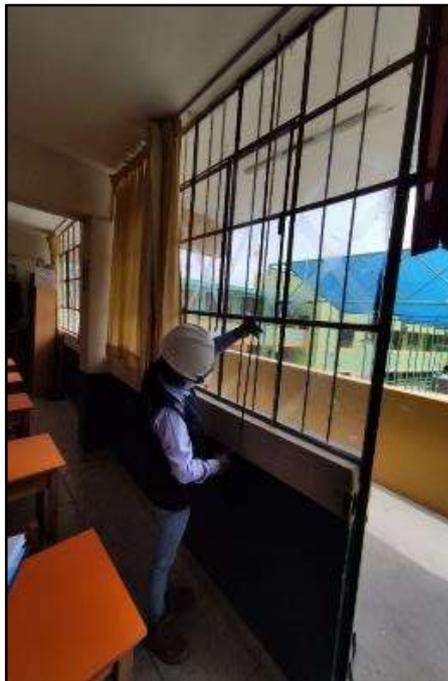
Fotografía N° 66. Registro y medición de altura de ventana, ubicado en el eje 2, aula N°5 – 2do piso, Pabellón “E”.

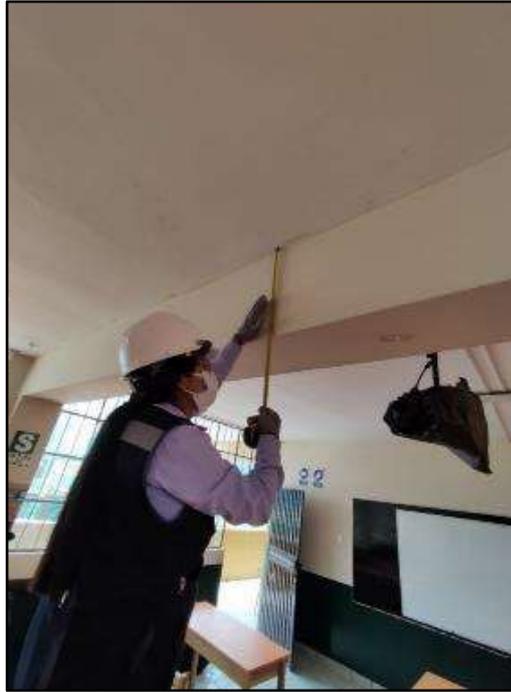
Fotografía N° 67. Registro y medición de peralte de la Viga VP-202, ubicado en el aula N°5 – 2do piso, Pabellón “E”.

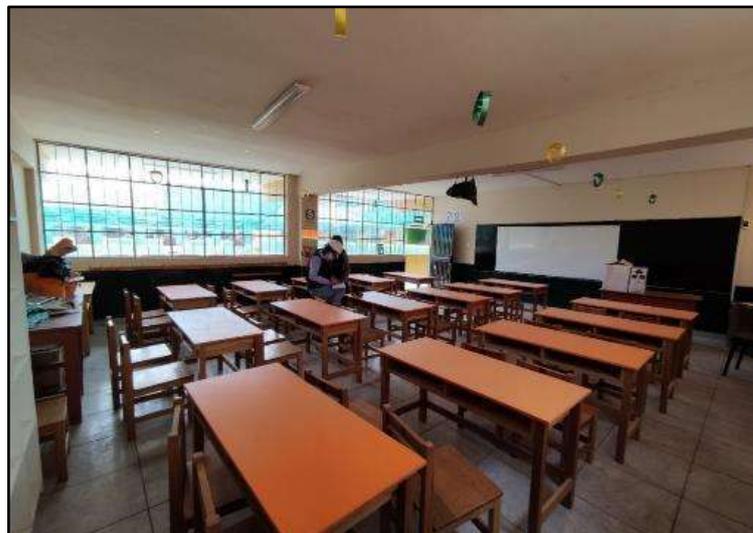
Fotografía N° 68. Presencia de escritorios y muebles no arriostrados a ningún elemento estructural.

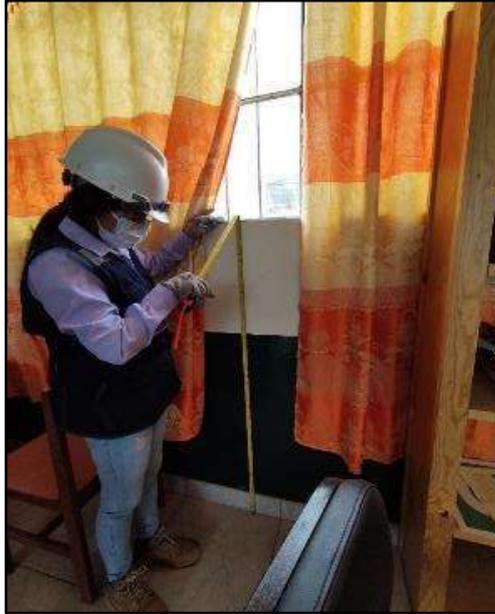
Fotografía N° 69. Registro y medición de altura de alfeizer, ubicado en el eje 1, aula N°6 – 2do piso, Pabellón “E”.

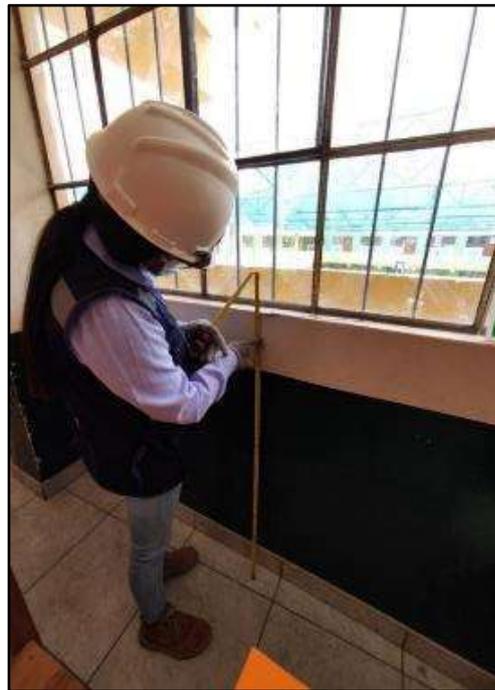
Fotografía N° 70. Registro y medición de altura de alfeizer, ubicado en el eje 2, aula N°6 – 2do piso, Pabellón “E”.

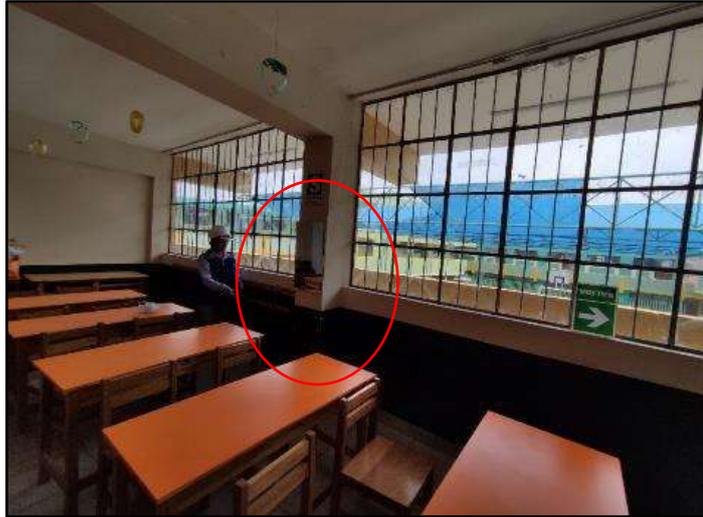
Fotografía N° 71. Presencia de columna arriostrada a la albañilería, sin junta de dilatación, columna ubicada en el aula N°6, 2do piso - pabellón “E”.

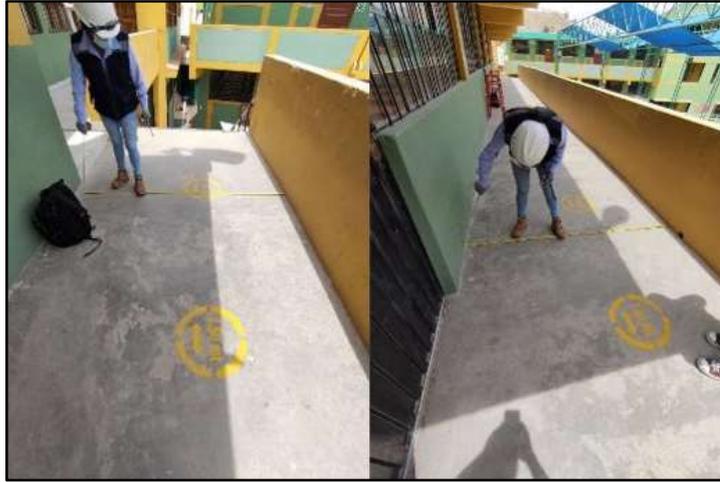
Fotografía N° 73. Medición y registro de ancho de voladizo del pabellón “E” – 2do Nivel.

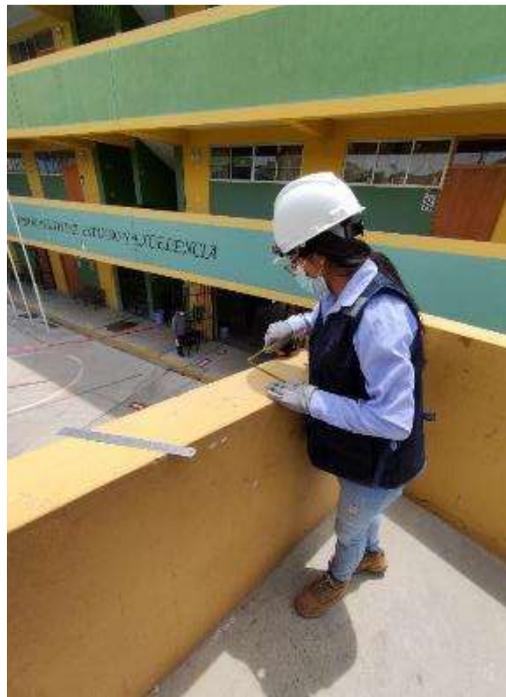
Fotografía N° 74. Medición y registro de ancho de muro no estructural (parapeto) de voladizo del pabellón “E” – 2do Nivel
