UNIVERSIDAD PERUANA LOS ANDES

TESIS

**MODELO RETROCÁLCULO DE CAPACIDAD
ESTRUCTURAL Y FUNCIONAL DE PAVIMENTOS
FLEXIBLES POR DEFLECTOMETRÍA DEL CAMINO
VECINAL PUTACCA – PALCA, HUANCVELICA -
2021**

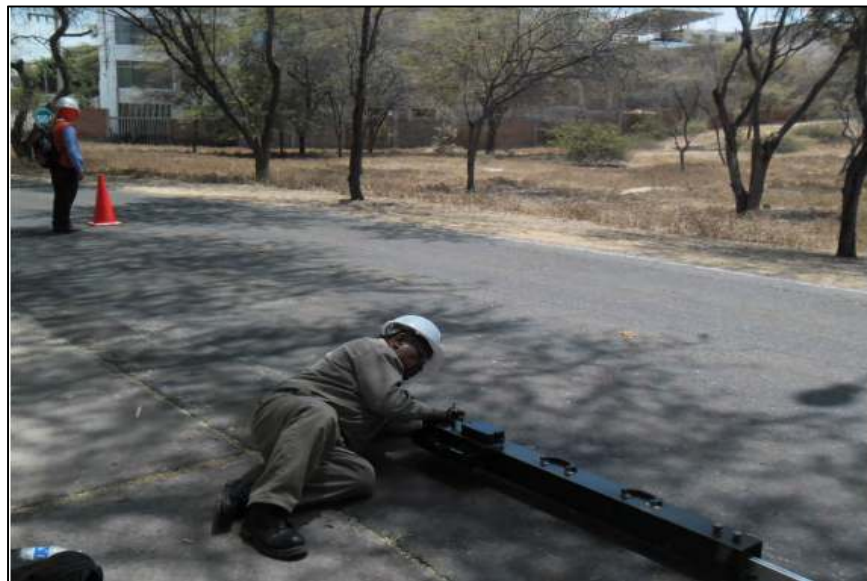
Para ello, como indica Balarezo-Zapata (2017) es posible realizar el ensayo tanto con la viga Benkelman como con el deflectómetro de impacto (FWD), ambos son mostrados a continuación:

Figura 3. Ensayo de deflexión con viga Benkelman.
Fuente: Balarezo-Zapata (2017).

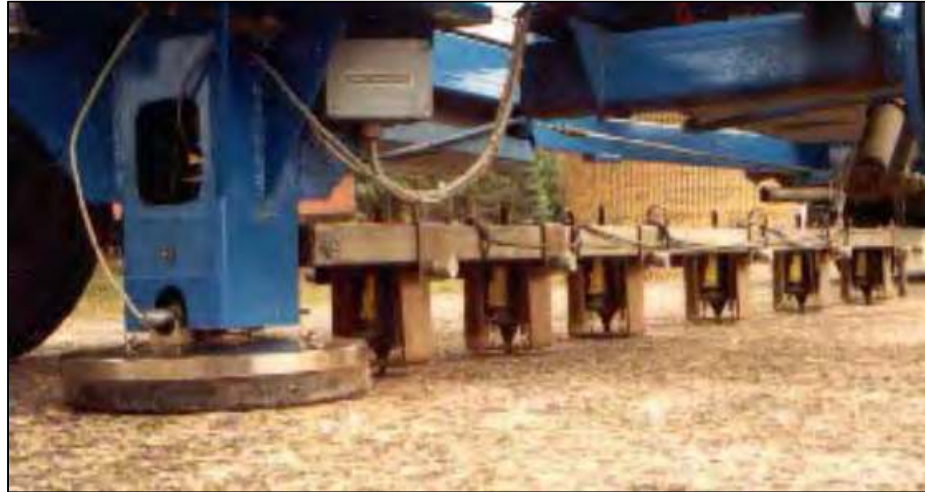
Figura 4. Ensayo de deflexión con el deflectómetro de impacto FWD.
Fuente: Balarezo-Zapata (2017).

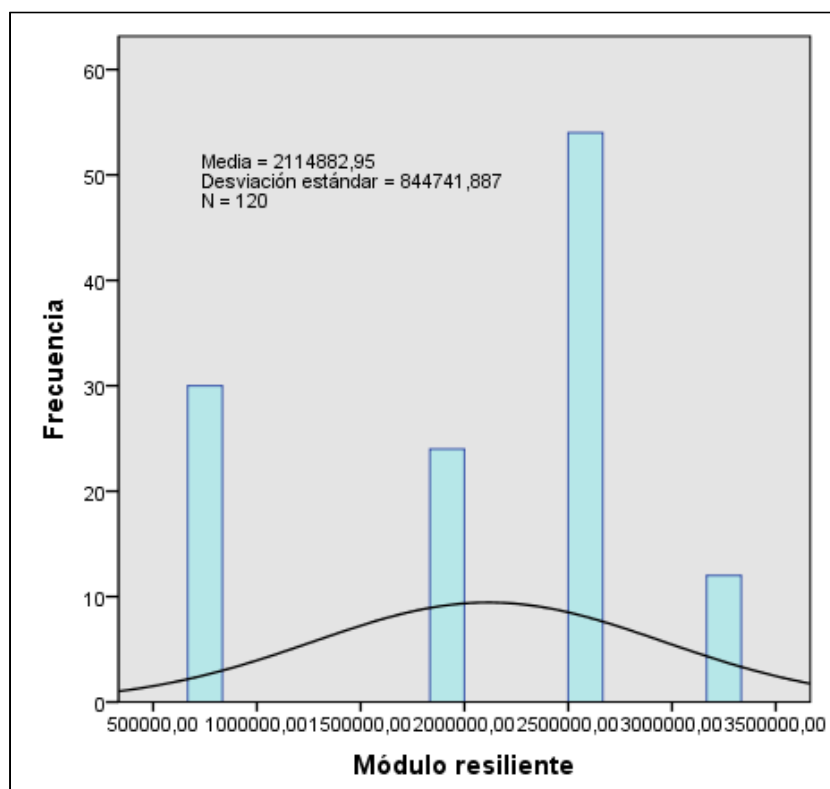
Así mismo, la Figura 6 muestra gráficamente la distribución y frecuencia de estos datos, donde se obtuvieron una media general de 2 114 882.95 PSI y una desviación estándar de 844 741.887 PSI.

Figura 6. Frecuencia y distribución de la dimensión módulo resiliente.

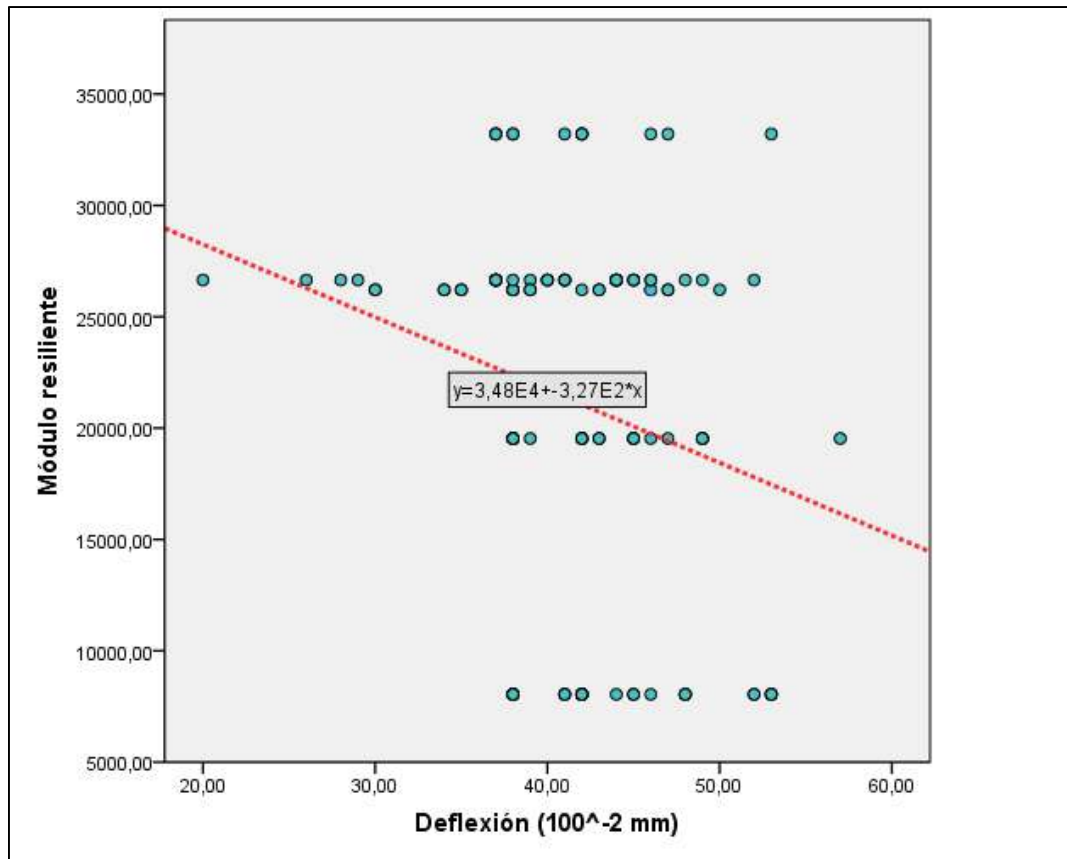
A continuación, todos estos análisis y su resultado se representa gráficamente en la Figura 10, donde se puede ver la tendencia que sigue la nube de puntos originada por la distribución de puntos dada entre la deflexión (ubicada en el eje horizontal de las abscisas “x”) y el módulo resiliente (en el eje vertical de las ordenadas “y”), lo que a su vez hace sentido con lo esperado desde el punto de vista de la ingeniería, pues ante mayores valores de deflexión se nota una disminución de los valores del módulo resiliente.

Figura 10. Distribución de puntos entre la dimensión deflexión y módulo resiliente.

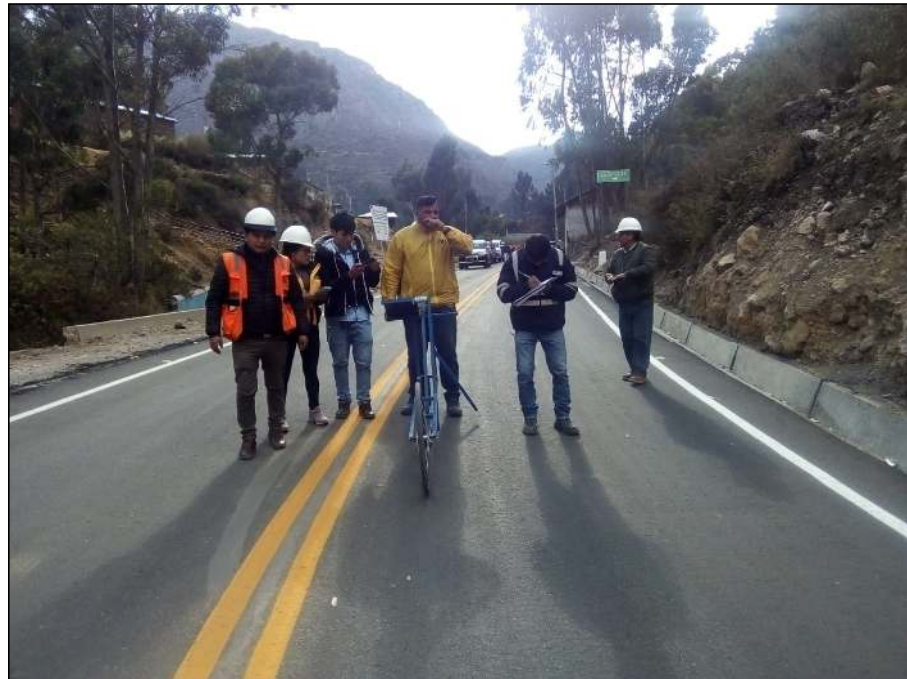
Fotografía 2. Medición de la rugosidad de la vía por medio del rugosímetro de Berlín.

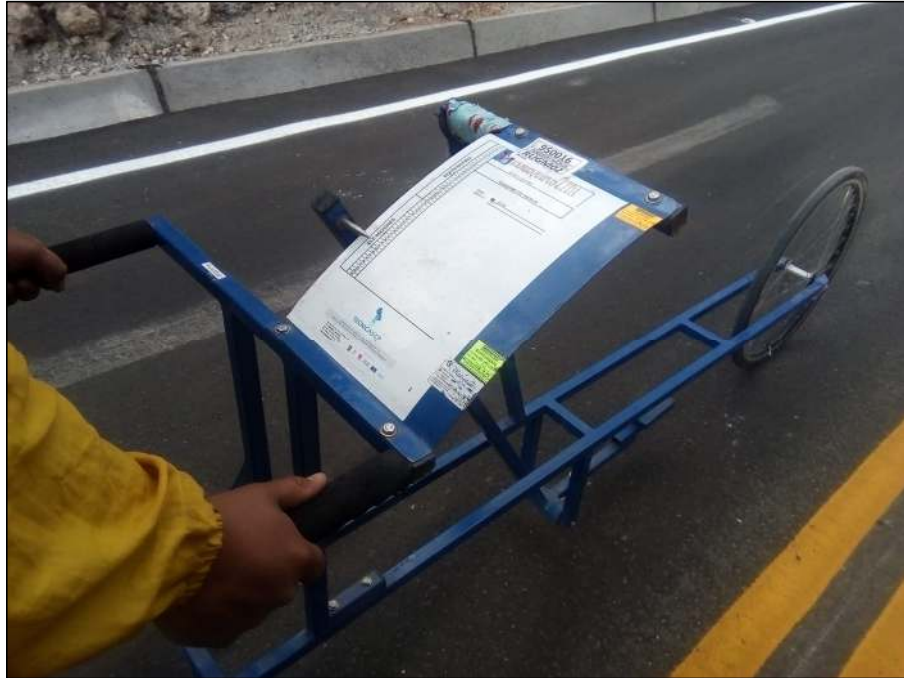
Fotografía 3. Medición de la rugosidad de la superficie de rodadura.

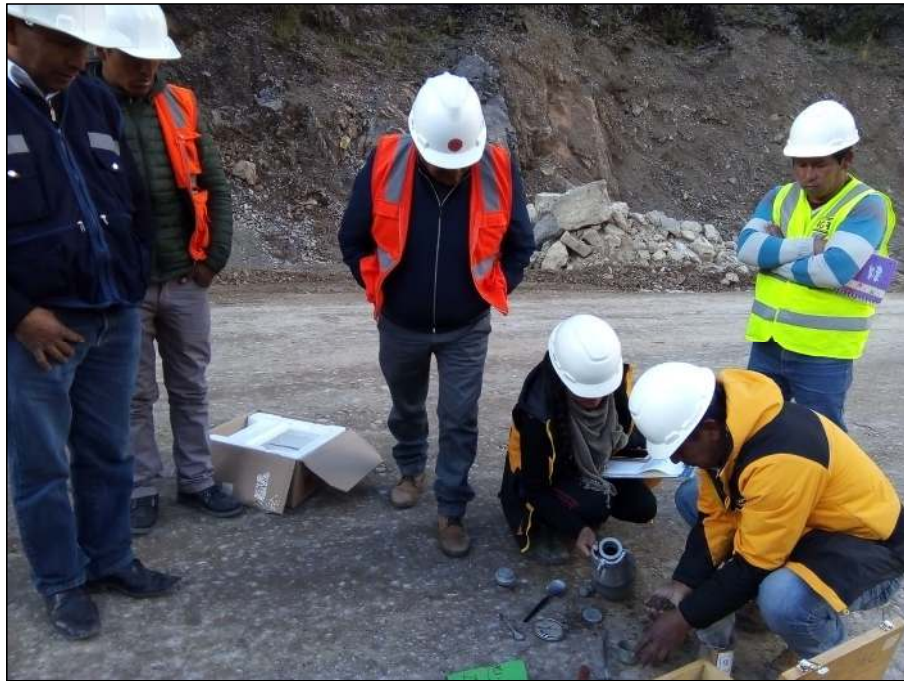
Fotografía 4. Extracción de los especímenes por diamantina.

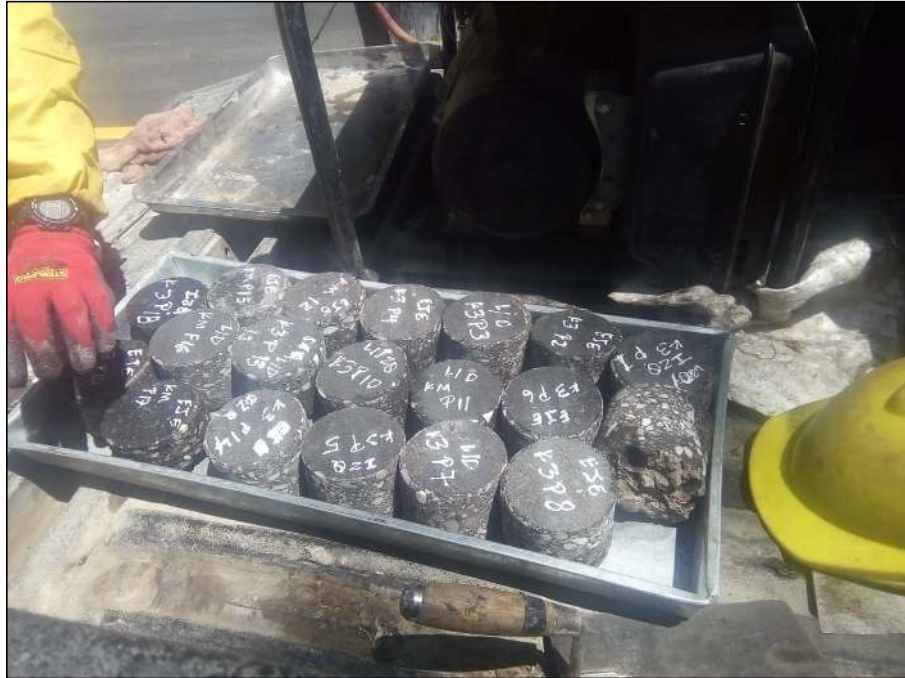
Fotografía 5. Vista de especímenes de diamantina extraídos en la vía.

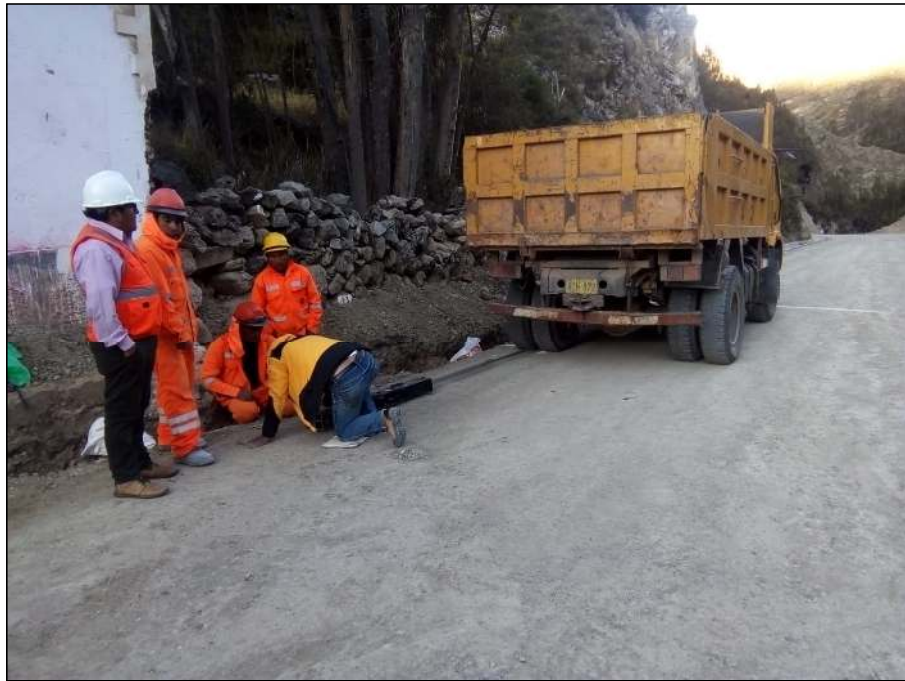
Fotografía 6. Vista de la instalación de la viga Benkelman al camión.

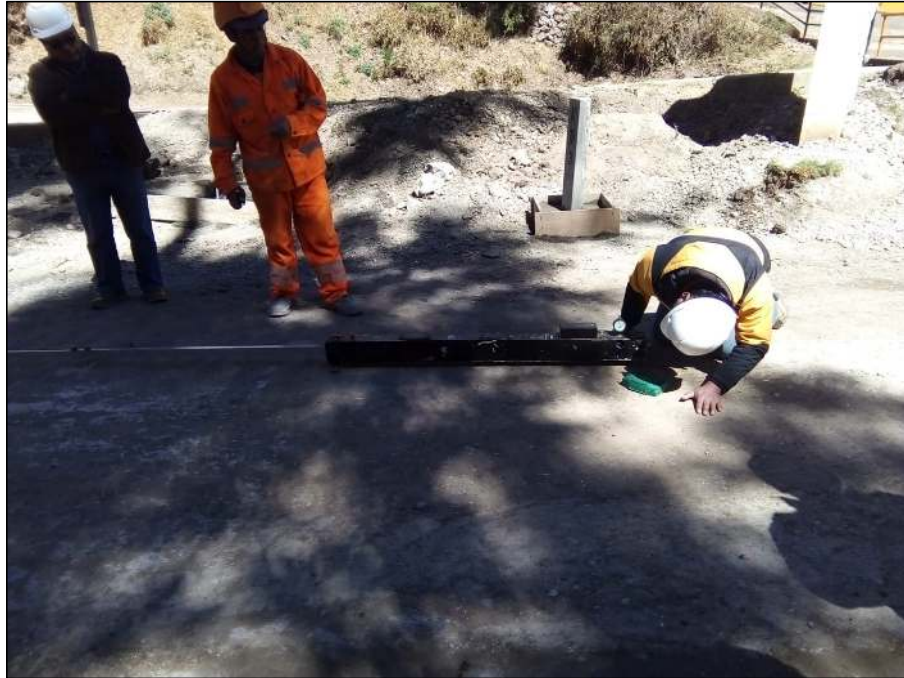
Fotografía 7. Medición de la deflexión del pavimento por medio de la viga Benkelman en el carril izquierdo de la vía.

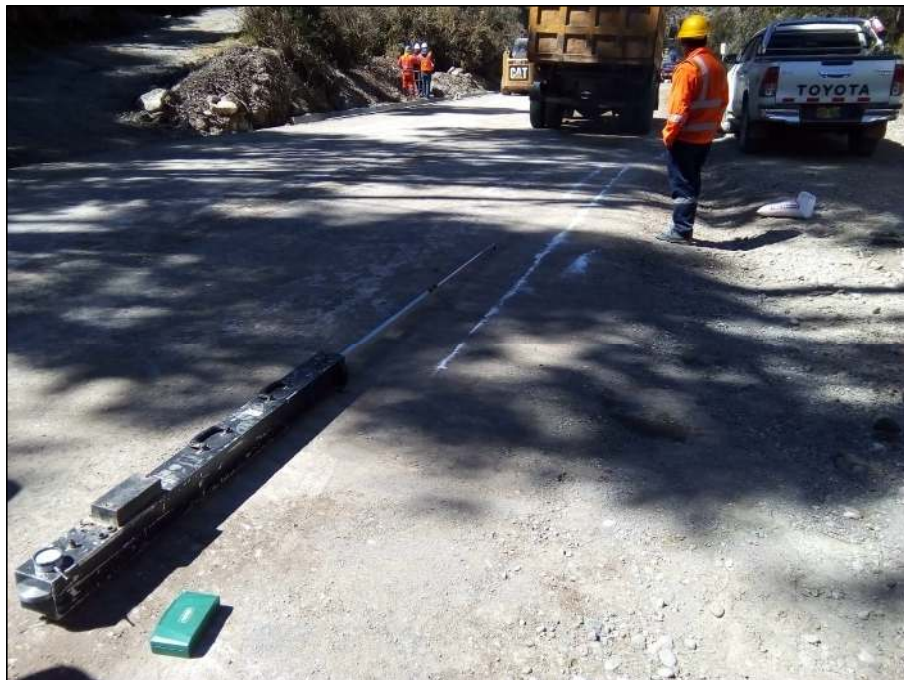
Fotografía 8. Medición de la deflexión del pavimento por medio de la viga Benkelman en el carril derecho de la vía.
