UNIVERSIDAD PERUANA LOS ANDES
FACULTAD DE INGENIERIA
ESCUELA PROFESIONAL DE INGENIERIA CIVIL

TESIS

**“EFECTO DEL NIVEL FREÁTICO EN LA
PERFORACION DE PILOTES PRE-EXCAVADOS
EN EL PUENTE COMUNEROS II, CHUPACA –
HUANCAYO, JUNIN 2021”**

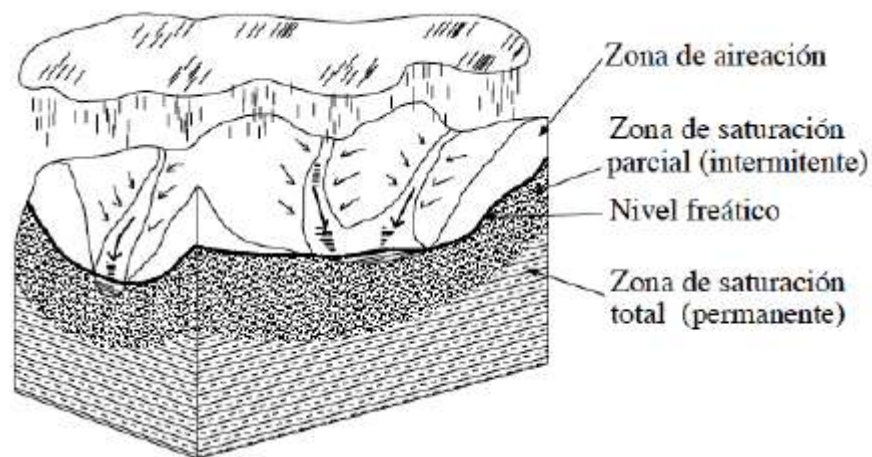
Figura 2.4 Diagrama de las zonas saturadas

Según Gonzales (2001), “Es el lugar geométrico de los niveles que alcanza la superficie del agua en pozos de libre observación en libre comunicación con los vacíos del suelo in situ. También se define como lugar geométrico donde la tensión es nula respecto a la atmosférica” (p. 32).

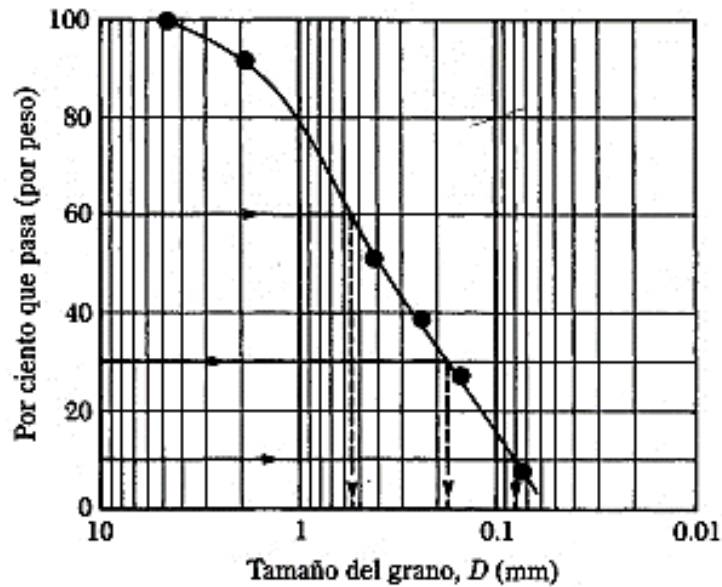
Figura 2.8 Análisis Granulométrico

Para Braja (2001), en una porción de suelo los tamaños de las partículas varían indistintamente. Para realizar una correcta clasificación del suelo se debe observar la distribución granulométrica para suelos de grano grueso es que se realiza mediante la utilización de tamices de diferentes aberturas. Para suelo de partículas finas, la distribución granulométrica se puede lograr mediante del análisis granulométrico utilizando un hidrómetro. (p.5)

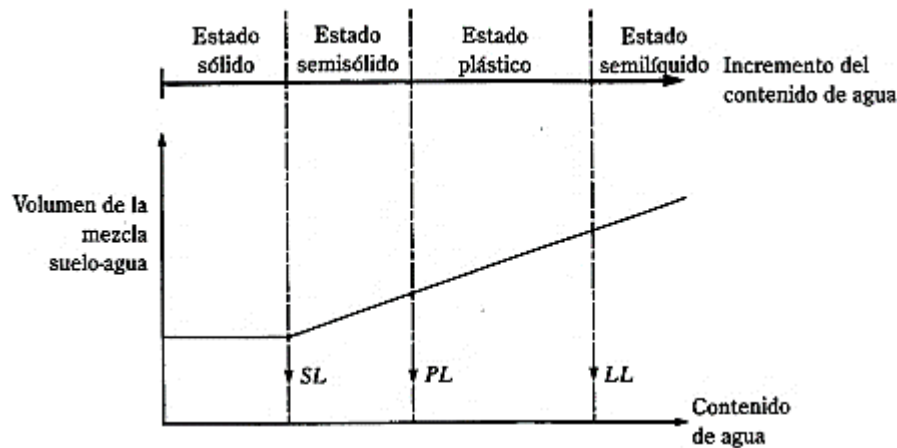
Figura 2.9 Límites Atterberg

Según Braja (2001), menciona que al mezclar un suelo arcilloso con agua en exceso este puede actuar como un semilíquido. Cuando se va secando suelo este va actuando de distinta manera que puede ser plástico, semisólido o sólido considerando el contenido de humedad. Pasando este valor a porcentaje tenemos el instante en que el suelo pasa de estado líquido a estado plástico y se define como límite líquido (LL). Así mismo, el porcentaje de humedad del suelo, con el que el suelo pasa de un estado plástico a un semisólido y de un semisólido a un sólido se precisan como el límite plástico (PL) y el límite de contracción (SL), respectivamente. En conjunto estos parámetros se nombran límites de atterberg. (p.15)

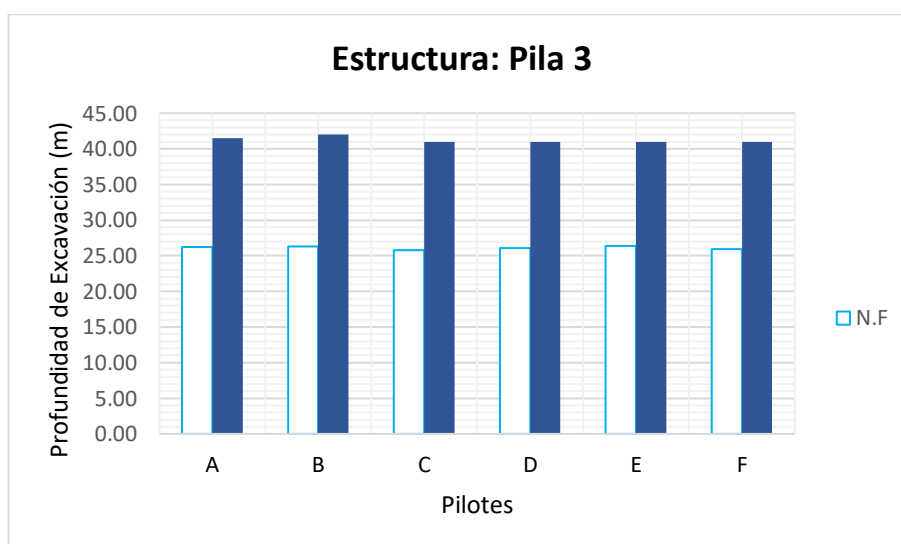
Figura 5.1 Variación de la profundidad de excavación en la Pila 3

En la tabla 5.1, se puede ver que los resultados para la profundidad de excavación en los 6 pilotes de la Pila 3 son similares respecto a profundidad en la que se encuentra el nivel freático, siendo el pilote B el que tiene una profundidad de excavación mayor con 42 m y una variación de 2.50 m más en relación a la profundidad de excavación teórica, mientras que los pilotes C, D, E y F tienen una profundidad de excavación de 41 m y varían 1.50 m más respecto a la profundidad de excavación teórica.

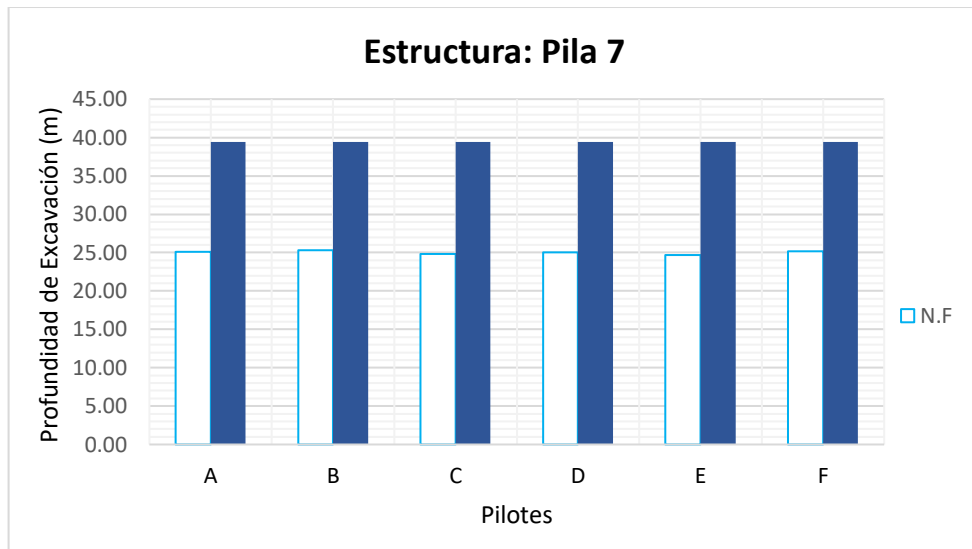
Figura 5.5 Variación de la profundidad de excavación en la Pila 7

En la tabla 5.5, se observa que los resultados para la profundidad de excavación en los 6 pilotes de la Pila 7 son iguales a una profundidad de 39.40 m, respecto a la profundidad en la que se ubica el nivel freático y una variación de 3.90 m más en relación a la profundidad de excavación teórica.

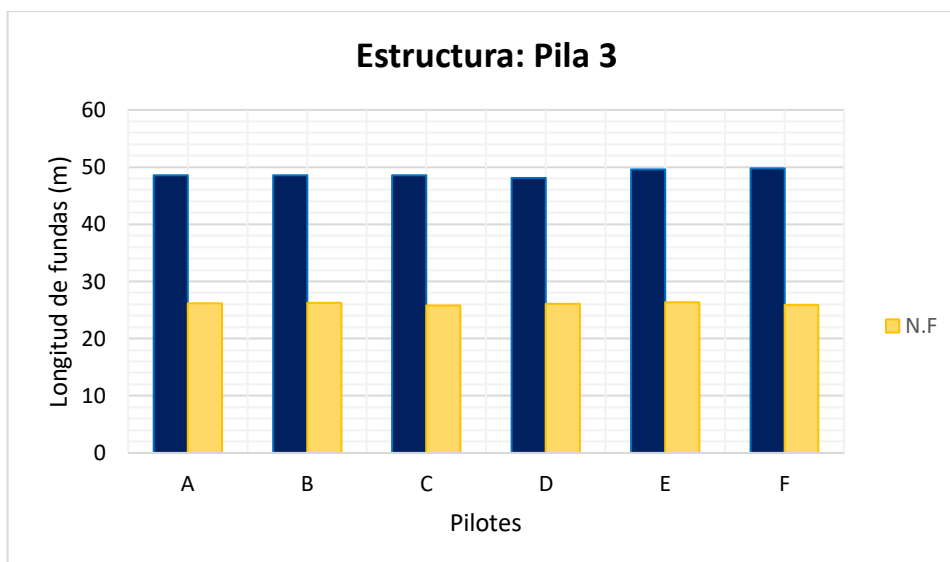
Figura 5.7 Variación de la longitud de fundas en la Pila 3

En la tabla 5.7, se observa que los resultados para la cantidad de fundas metálicas no varían, mientras que para la longitud final de fundas metálicas por cada uno de los pilotes varían respecto a la profundidad en la que se ubica el nivel freático, siendo el pilote F el que tiene una mayor longitud de fundas con 49.8 m, y el pilote D tiene menor longitud de fundas con 48.14 m.

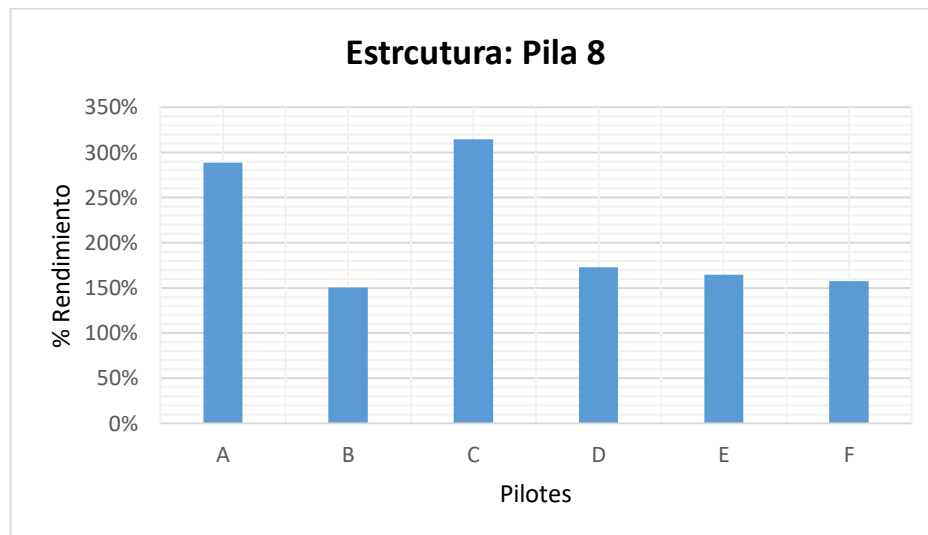
Figura 5.18 Variación del rendimiento en la Pila 8

En la tabla 5.18, se observa que los resultados para la determinación de los rendimientos por pilotes en relación con la profundidad del nivel freático varían significativamente y superan el 100%, en el pilote C de la estructura se tiene el mayor rendimiento con 315%, mientras que el pilote B de la estructura se obtuvo el menor rendimiento con 150%.

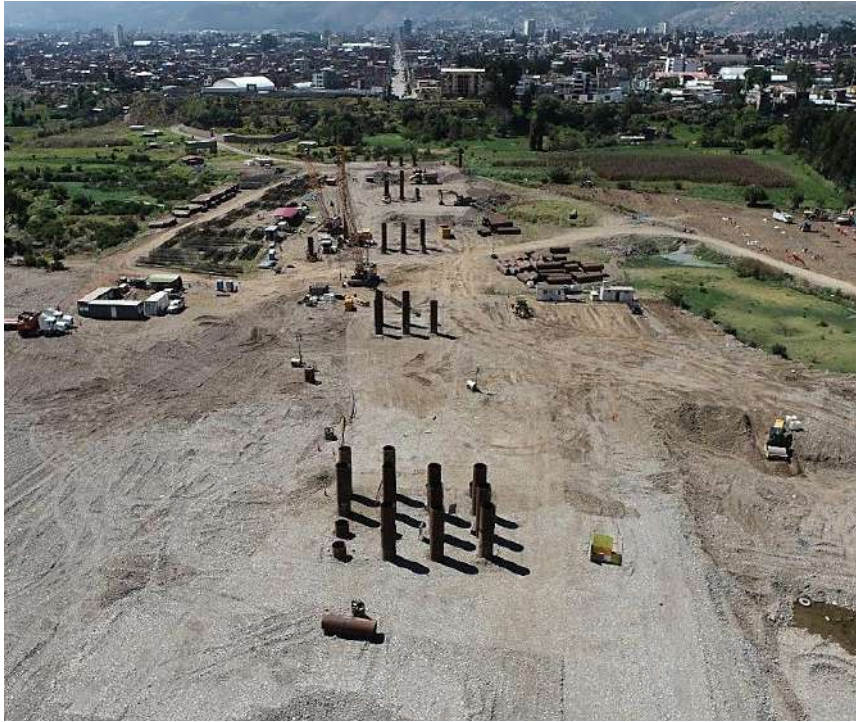
Disposición de pilotes en la margen izquierda del proyecto

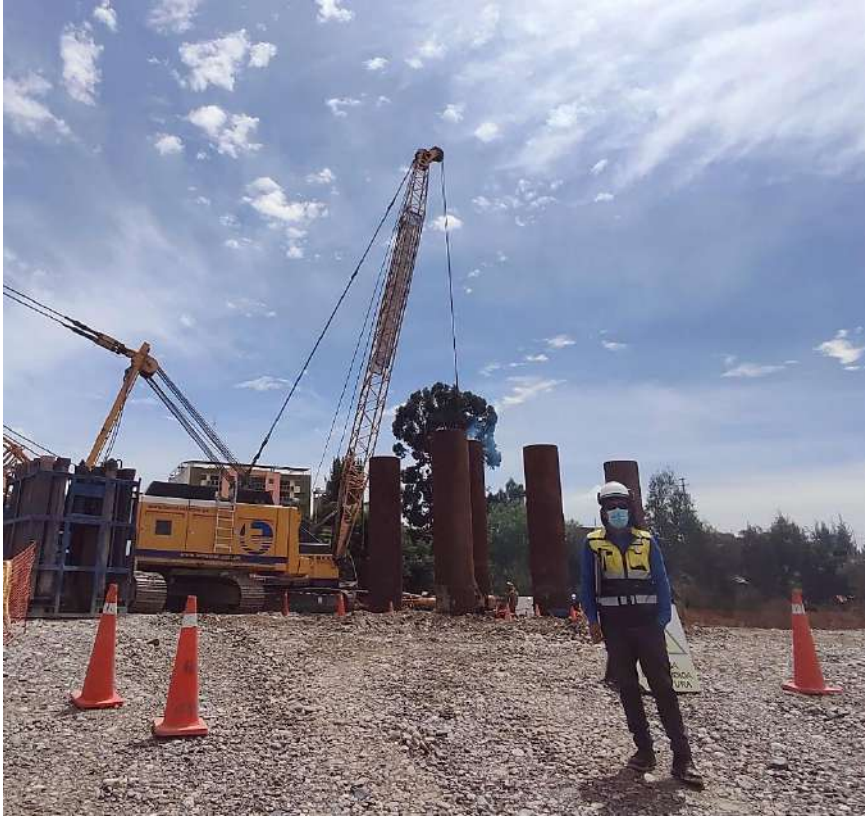
Control de la perforación de pilotes pre-excavados

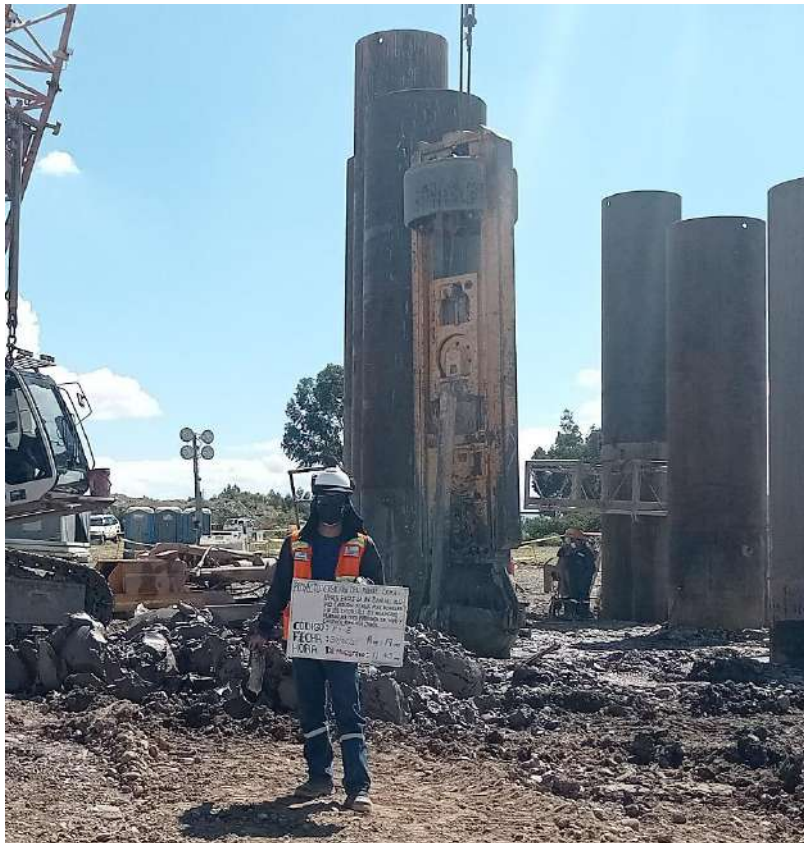
Extracción de muestras producto de la perforación

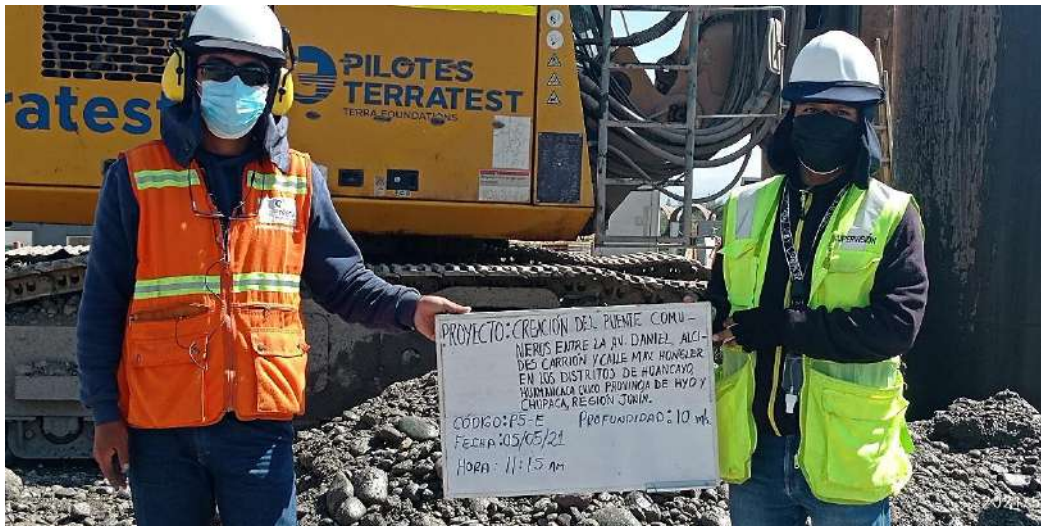
Se llevó el control de la perforación conjuntamente con la supervisión
