**UNIVERSIDAD PERUANA LOS ANDES
FACULTAD DE INGENIERÍA**

TRABAJO DE SUFICIENCIA PROFESIONAL

**MEJORAMIENTO DEL SERVICIO EDUCATIVO
PRIMARIO ESCOLARIZADO EN LA I.E. N° 30081, EN EL
BARRIO NORTE, DISTRITO DE HUAMANCACA CHICO,
PROVINCIA DE CHUPACA - JUNIN**

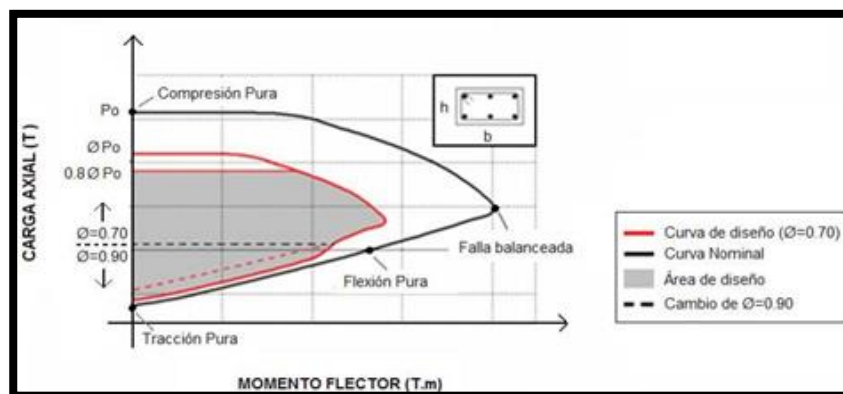
Dada una sección de un elemento de concreto, con una determinada armadura de acero, existen combinaciones de momento flector y carga axial que la hacen fallar. Lo que se busca en el diseño por flexo-compresión es determinar el lugar geométrico de estas combinaciones (M_u , P_u) que agotan la capacidad de la sección; a este conjunto de puntos se le denomina Diagrama de Interacción.

Figura 18 Diagrama de interacción

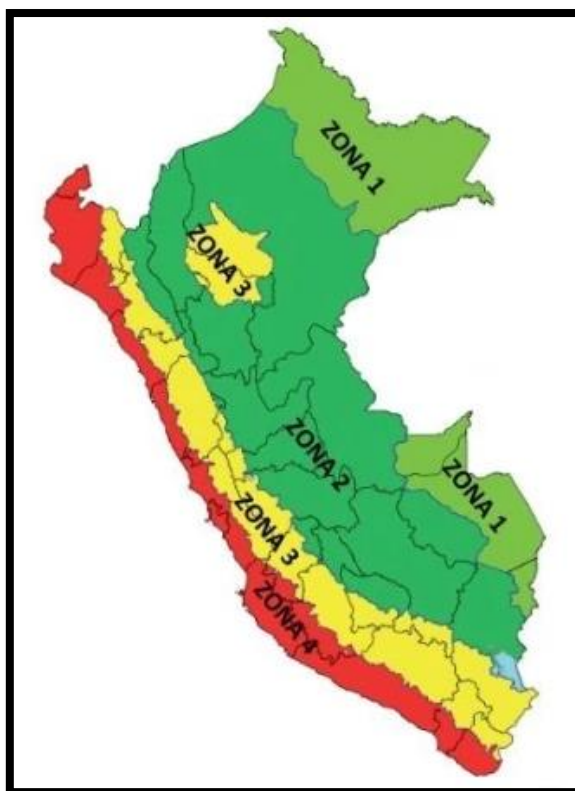
Según la División de zona que hace la Norma E-030, el Departamento de Junín se encuentra en la Zona sísmica 2, correspondiéndole un Factor de Zona igual a 03.

Figura 28 Determinación de la zona de sísmica en el Perú
Fuente: E030 norma técnica peruana

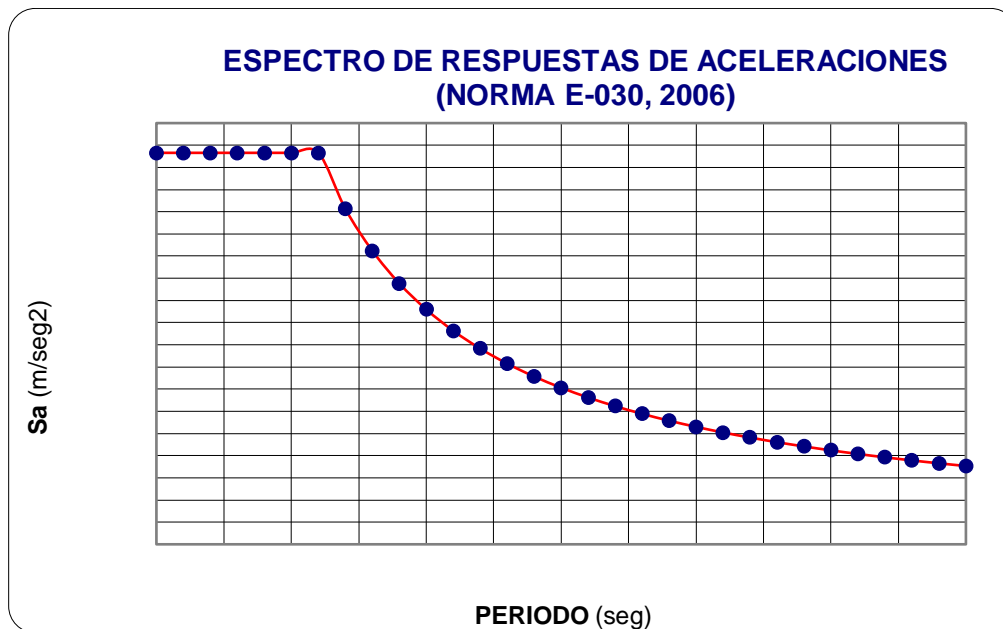
Figura 29 Espectro de respuesta de aceleraciones R = 3
Fuente: propia

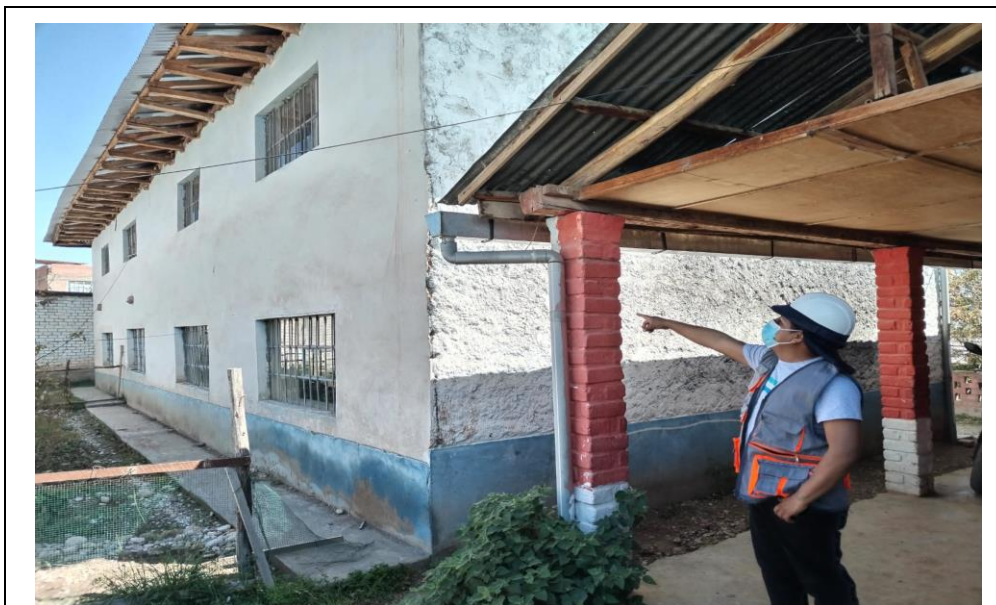
Mejoramiento del sistema de drenaje pluvial en techos.

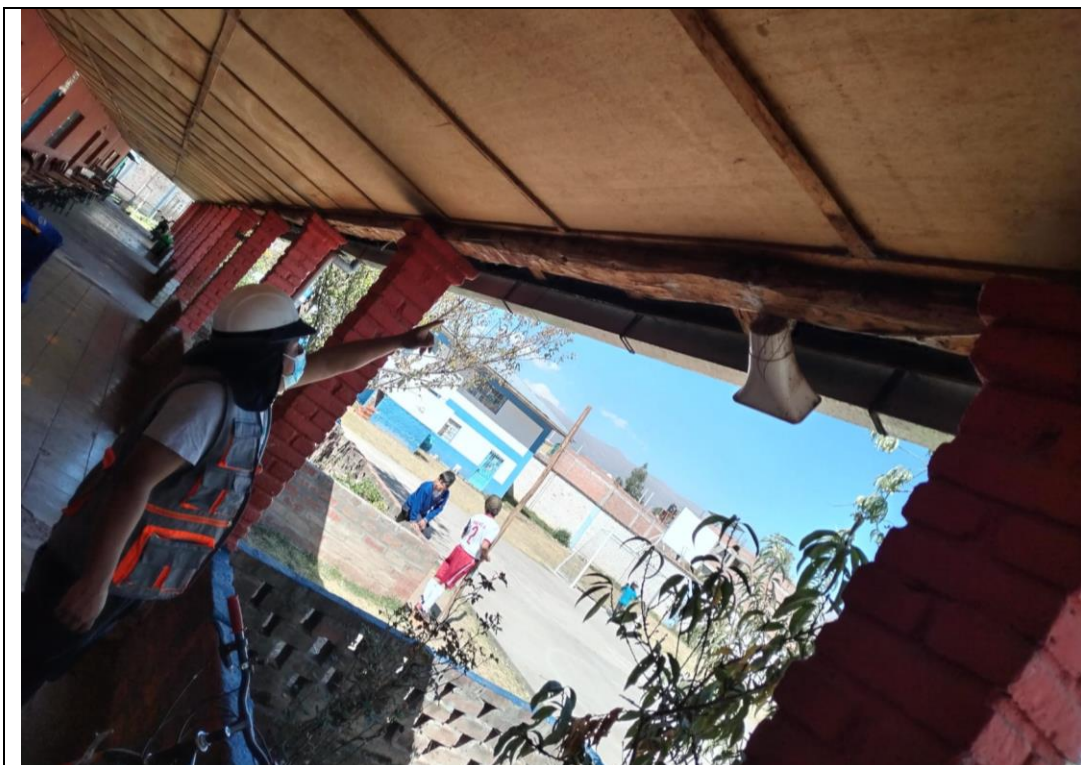
Mejoramiento del campo deportivo y del sistema de drenaje pluvial.
