UNIVERSIDAD PERUANA LOS ANDES
FACULTAD DE INGENIERÍA
ESCUELA PROFESIONAL DE INGENIERÍA CIVIL

**GESTION DE CALIDAD DE INSTALACION DEL SCI
Y SU INFLUENCIA EN MITIGACION DE
DESASTRES EN VIVIENDAS MULTIFAMILIARES,
COMAS-LIMA 2022**

**PARA OPTAR EL TÍTULO PROFESIONAL DE
INGENIERA CIVIL**

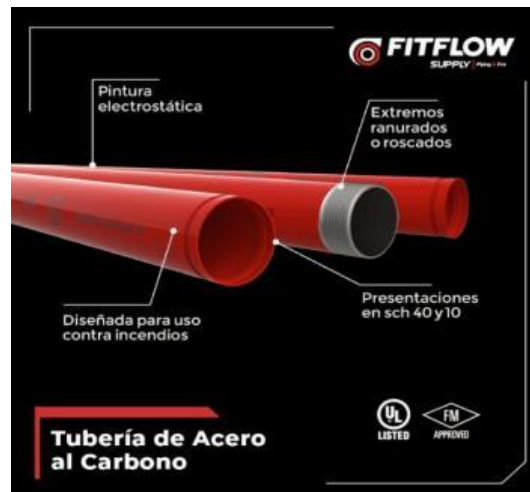
Tubería metálica de SCH-10 color negro, suele ser utilizado adosado y colgado. Se encuentra de varias medidas, las más comerciales son de 2", 4" y de 6". Vienen en longitudes de 6 m. El color rojo característico se le da en la etapa de pintura (base).

Figura 2. Tubería de Acero al carbono.

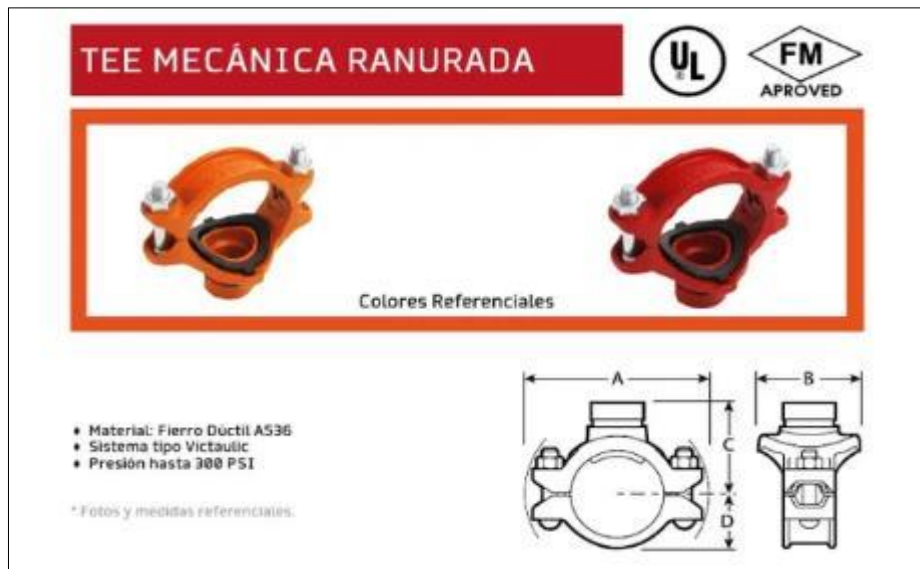
Es una pieza metálica en forma de Tee que servirá para hacer la conexión de una tubería de mayor diámetro con una de menor diámetro. Esta Tee mecánica se usará en la conexión del montante de 4" al gabinete contra incendios con conexión de 1.1/2". Se solicitan ranurada y roscada.

Figura 3. Tee mecánica ranurada

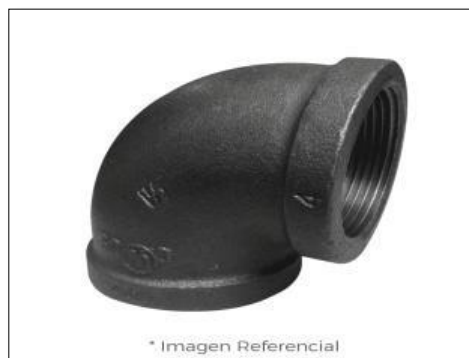
Es una pieza metálica en forma de codo de 90° que servirá para hacer el cambio de dirección del recorrido de la tubería. También hay codos de 45°. Lo solicitan ranurados o roscados, de acuerdo con la necesidad del proyecto y del trabajo que debe ejecutar.

Figura 4. Codo fierro negro 90°.

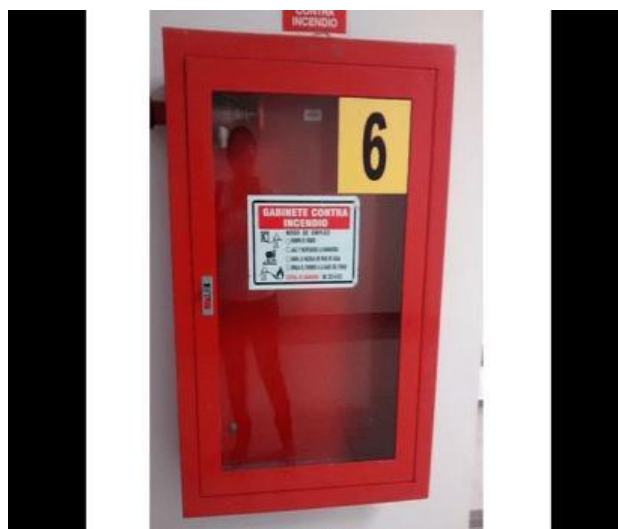
Son los equipos de protección completo para la lucha contra los incendios su instalación es fija sobre pared y con una conexión a la red de agua para abastecimiento.

Figura 6. Gabinete contra incendio.

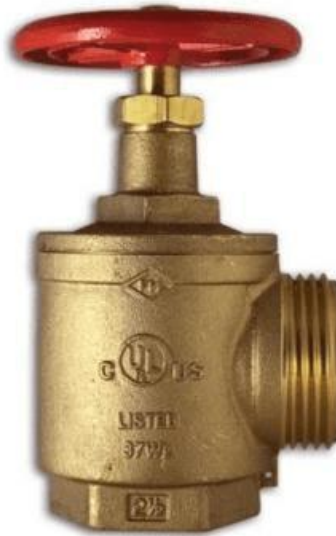
Una llave de escuadra tiene un dispositivo que permite el paso o cierre de una caudal de un fluido en un circuito de instalación, es una llave de paso que está compuesta por un eje que viene integrado un sistema de apertura y cierre con 4 vueltas dicho que se regula de manera manual, con un giro de 90 grados del eje que permite que el mecanismo cierre o abra esta válvula a diferencia de otras distintas válvulas de esfera integra un obturador esférica en una solo pieza, la mencionada válvula figura en los vestíbulos previos cercanos a la montante y que es para la conexión de la mangueras de bombero.

Figura 8. Válvula angular 2 ½”

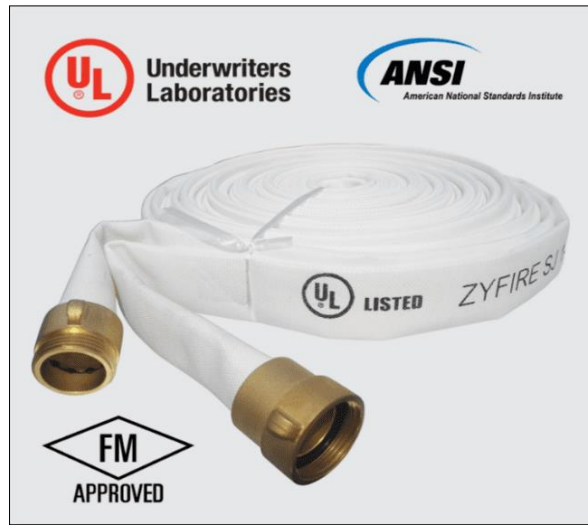
Una manguera de incendios es una manguera que se utiliza para el transporte de agua para la extinción de incendios. En muchos edificios, como escuelas, oficinas y negocios son Bobinas de manguera necesario. Bobinas de manguera sólo son adecuados para fuego clase “A” de sólidos de sustancias. Las mangueras deben iniciar de un lado del gabinete. En el edificio solo se debe de poner una marca para que haya uniformidad en todos los gabinetes y en los pisos.

Figura 9. Manguera contra incendio.

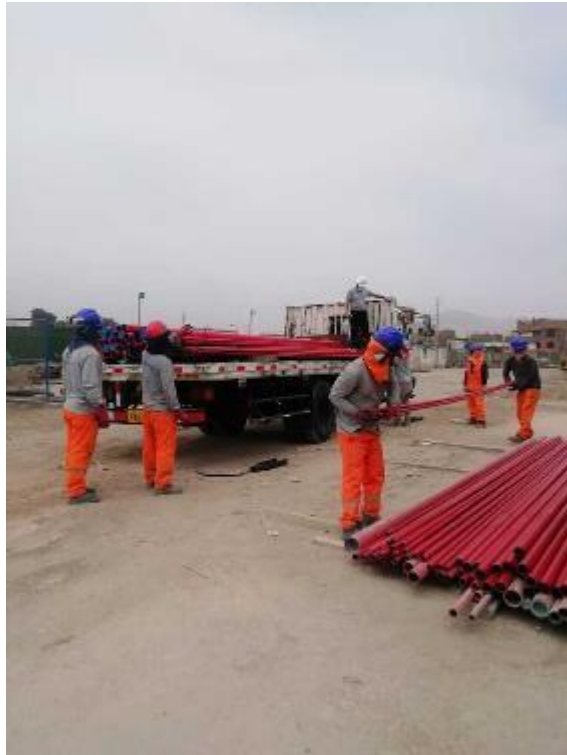
Figura 52. *Recepción de tuberías SCH-40.*

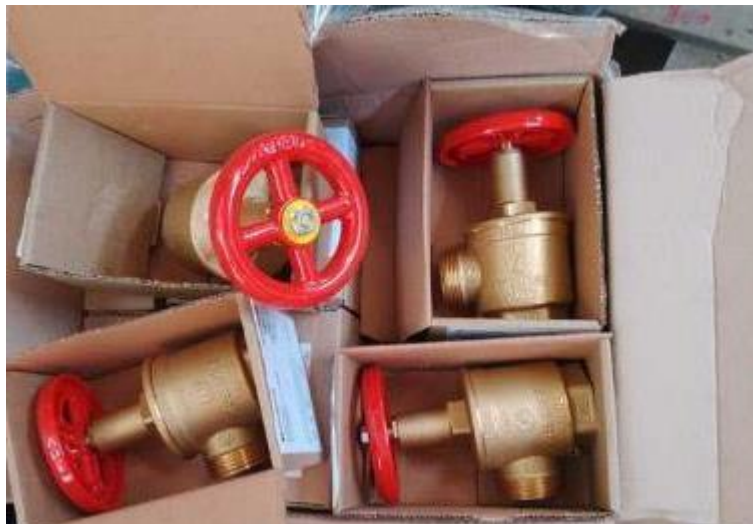
Figura 53. *Recepción de accesorios y otros.*

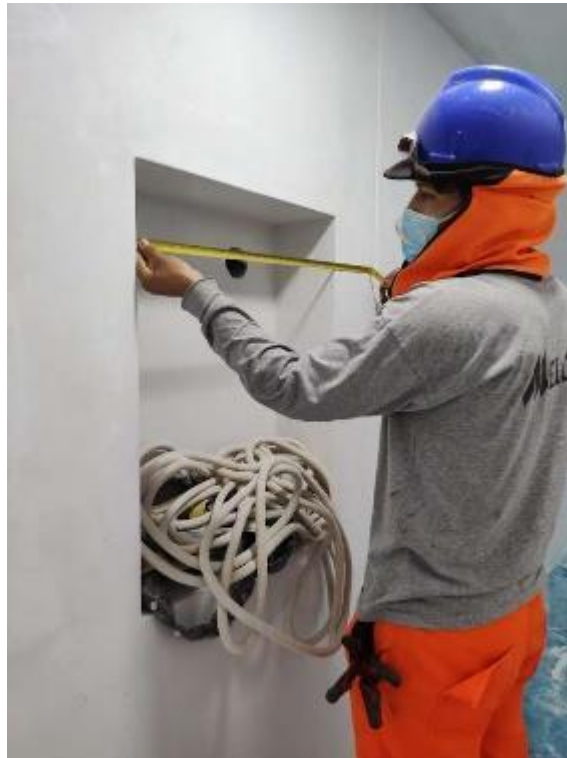
Figura 54. *Medición para gabinetes.*

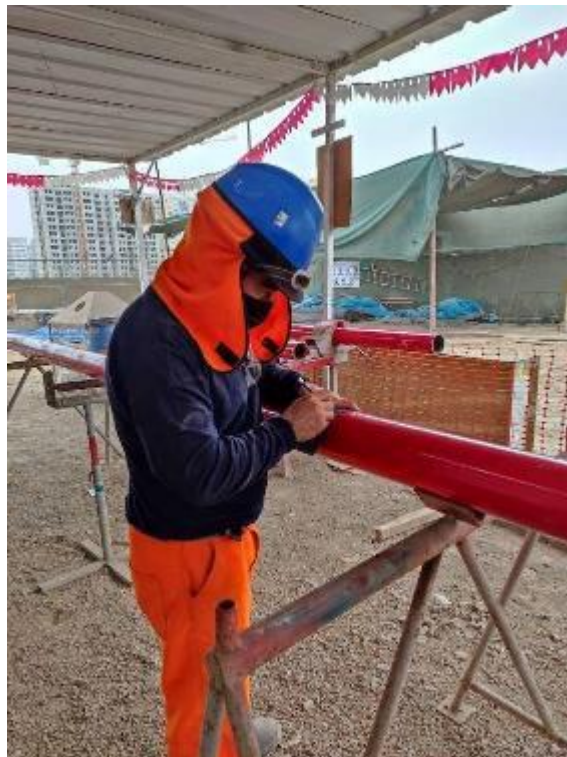
Figura 55. *Trazo de medidas en las tuberías SCH-40.*

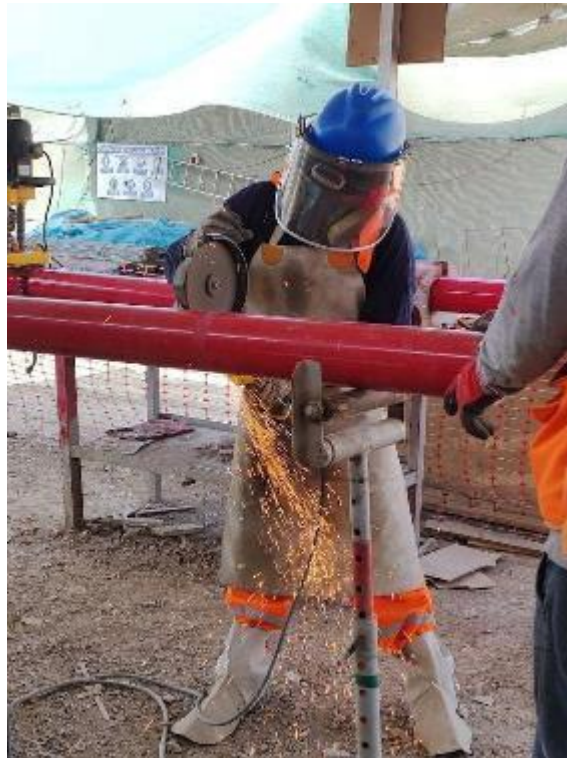
Figura 56. Corte de tuberías SCH-40.

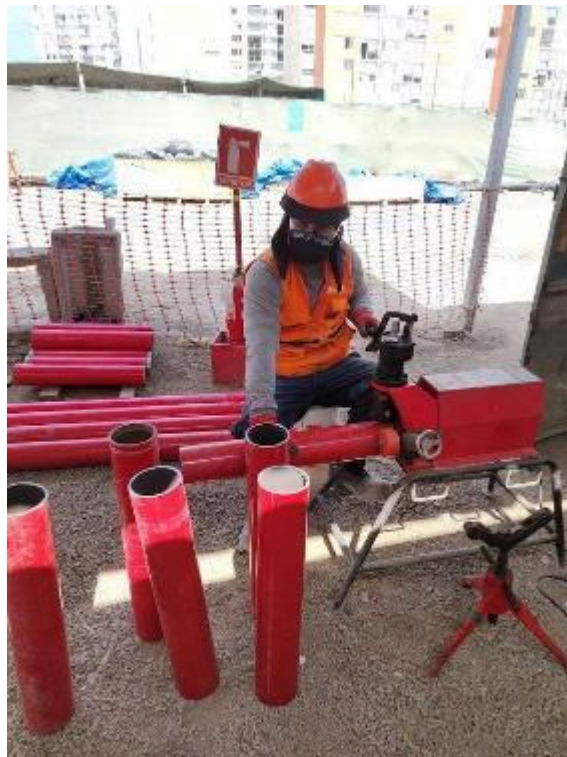
Figura 57. Ranurado y roscado de tuberías SCH-40.

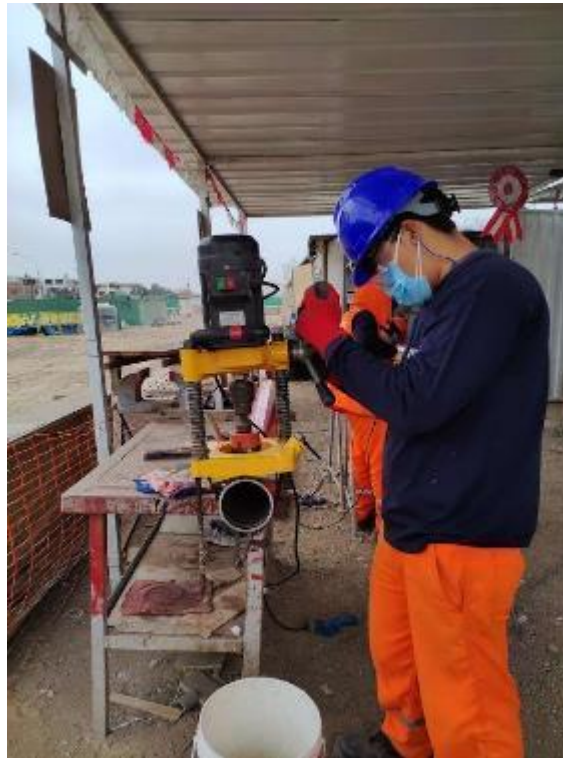
Figura 58. Perforado de tuberías SCH-40.

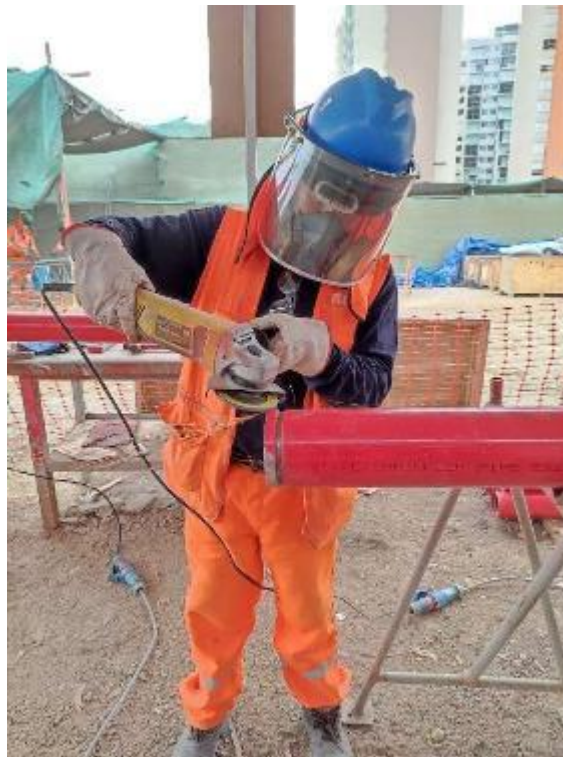
Figura 59. Lijado de los bordes de las tuberías SCH-40.

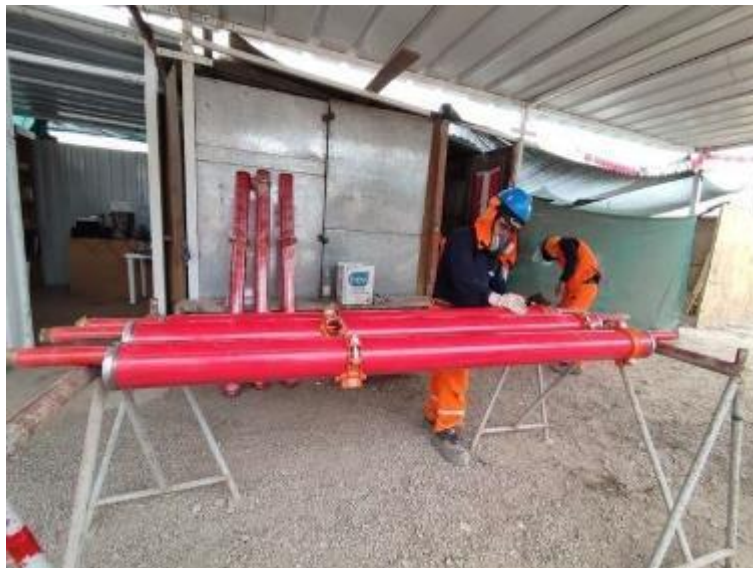
Figura 60. *Instalación de acoples ranurados y roscados.*

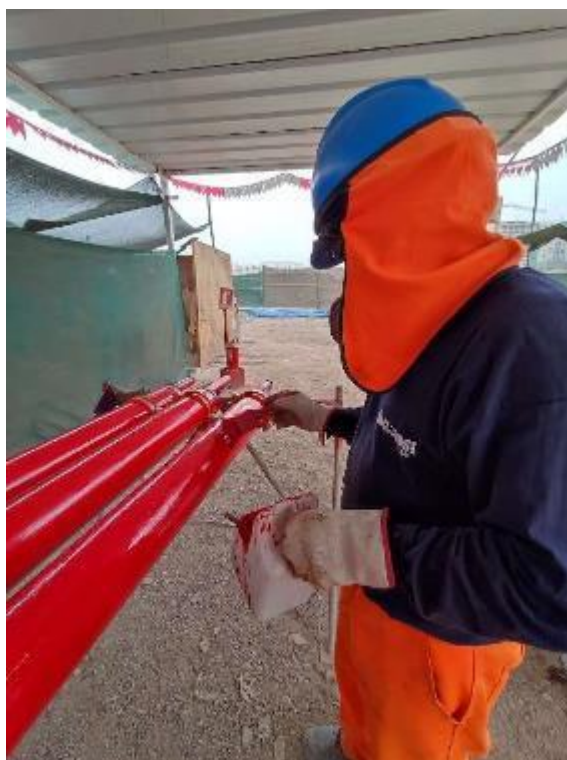
Figura 61. *Pintado de tuberías SCH-40.*

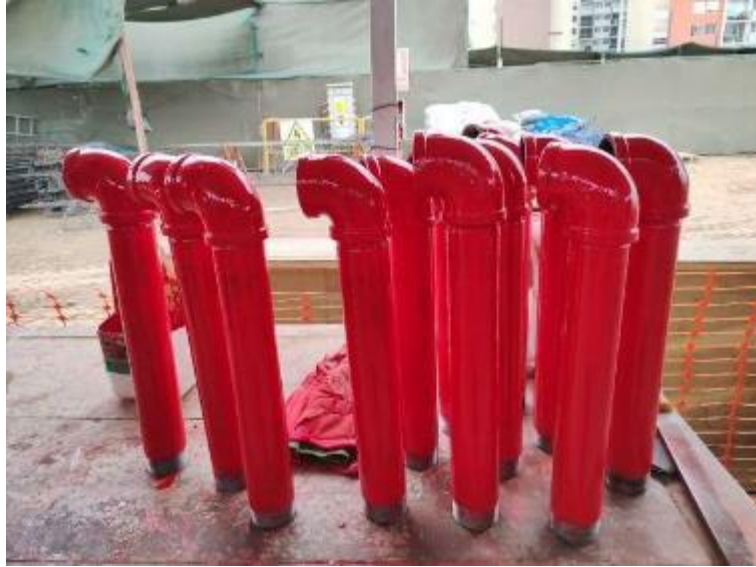
Figura 62. *Pintado de quiebres de salida para los gabinetes.*

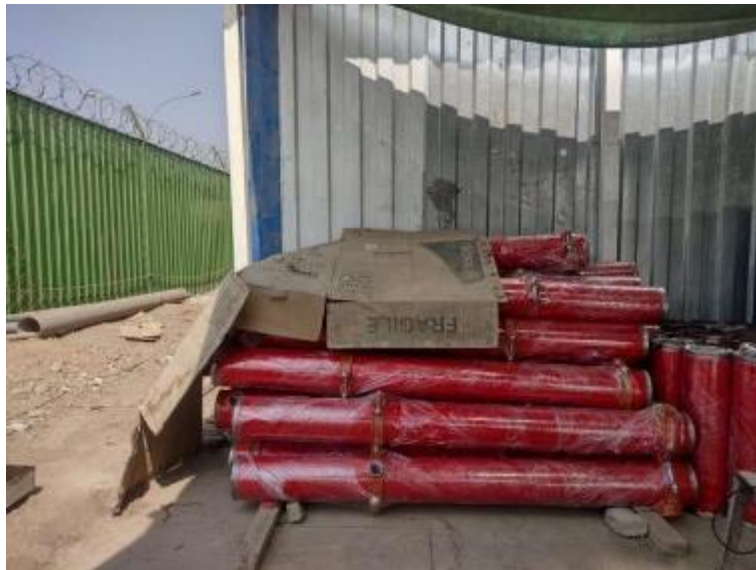
Figura 63. *Protección de tuberías habilitados con plástico film.*

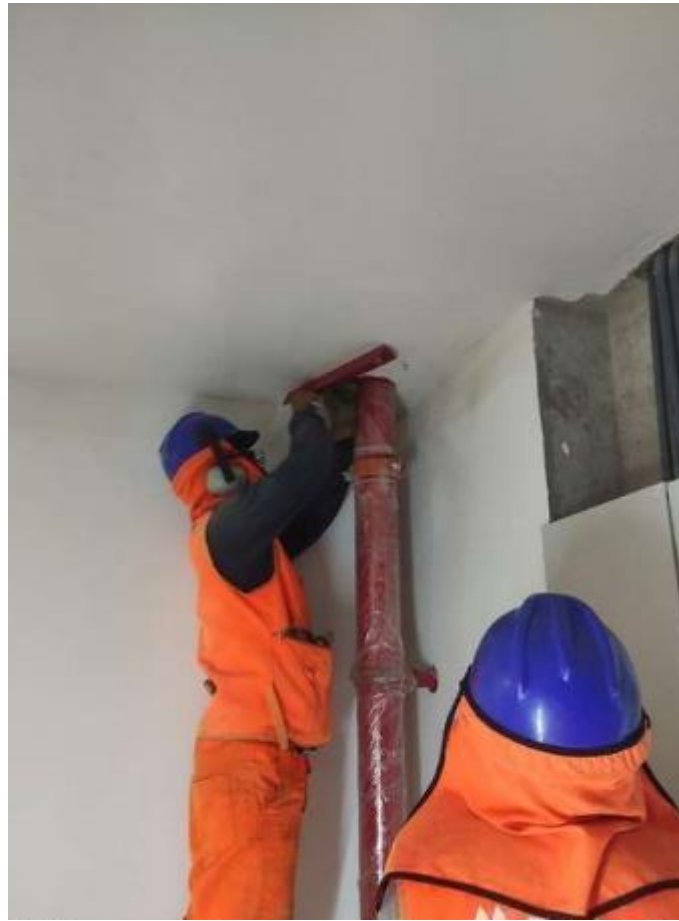
Figura 64. *Instalación del montante del SCI.*

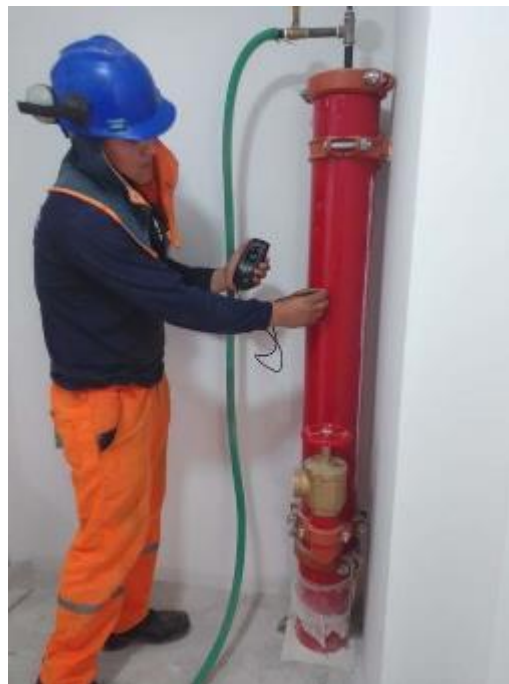
Figura 65. *Prueba de espesor de pintura de las tuberías.*

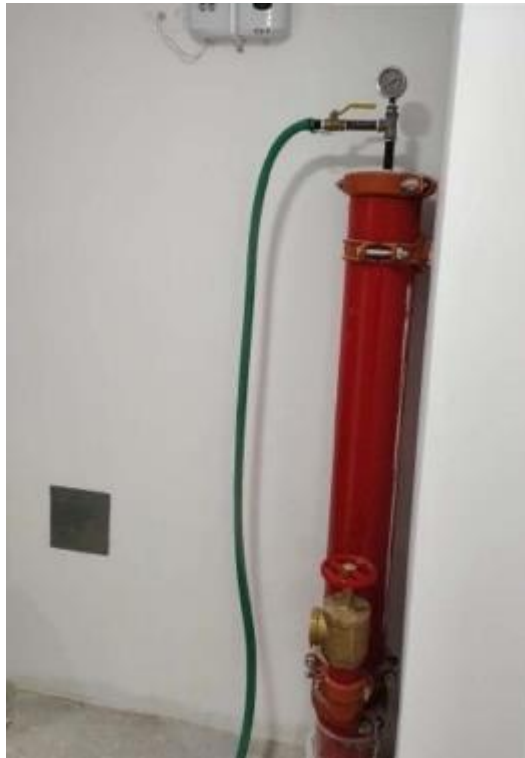
Figura 66. Prueba de Flushing.

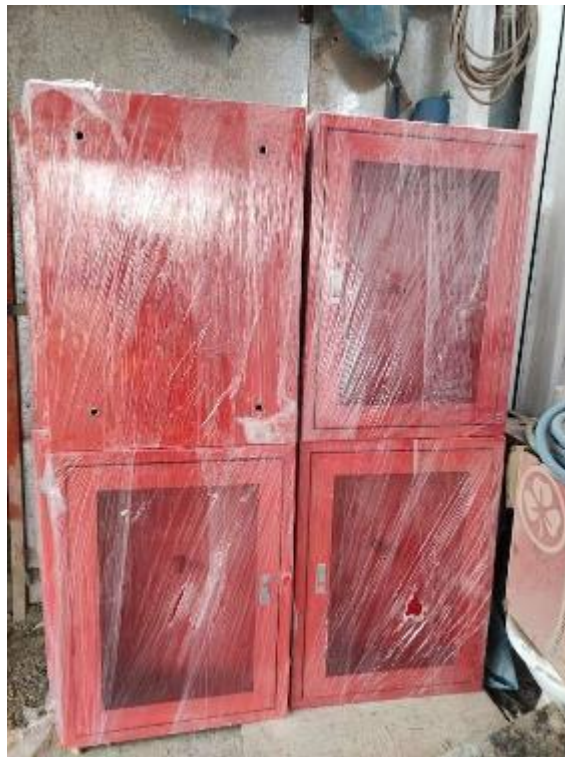
Figura 67. Recepción de gabinetes.

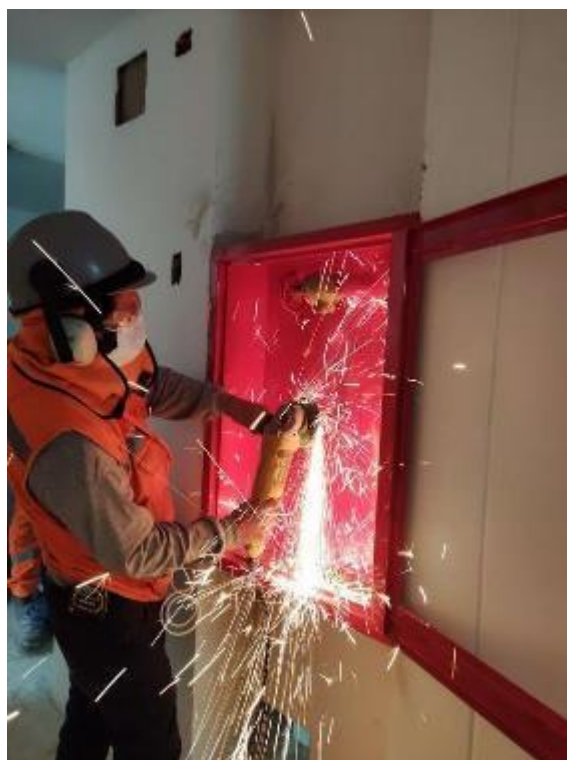
Figura 68. *Instalación de gabinetes.*

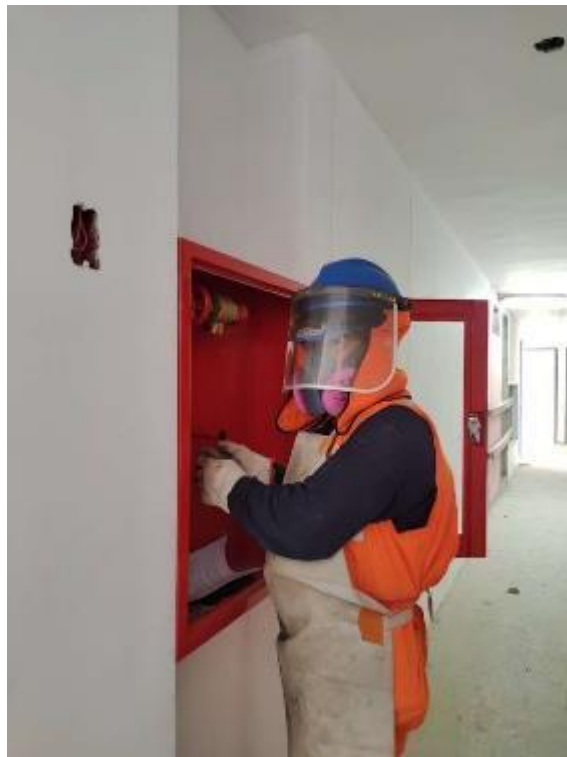
Figura 69. *Ajuste de las válvulas angulares.*

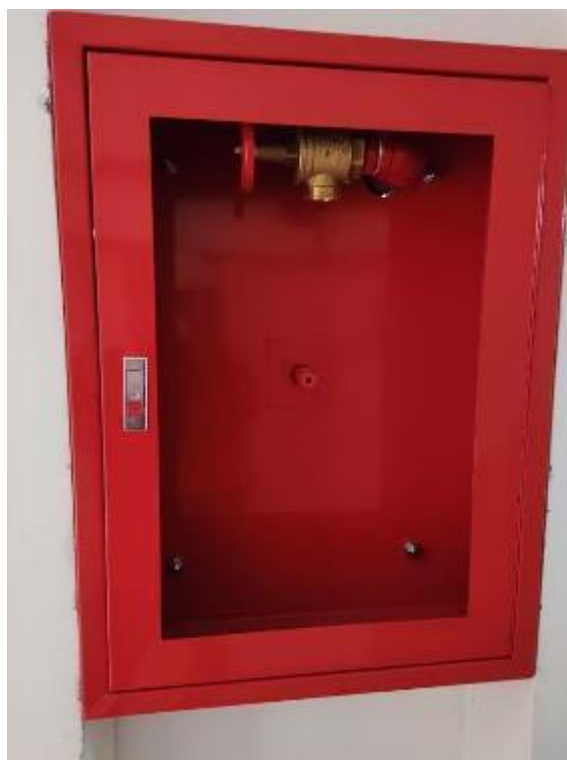
Figura 70. Limpieza del interior del gabinete.

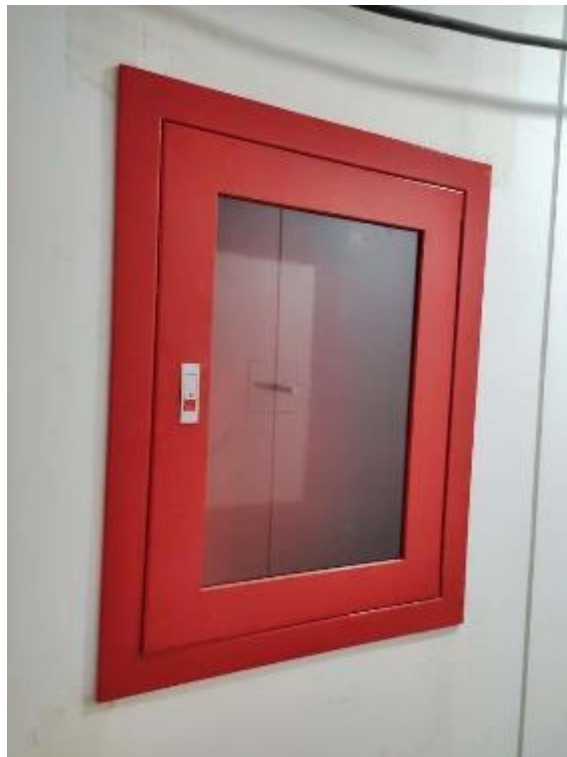
Figura 71. Instalación de vidrio templado del gabinete.

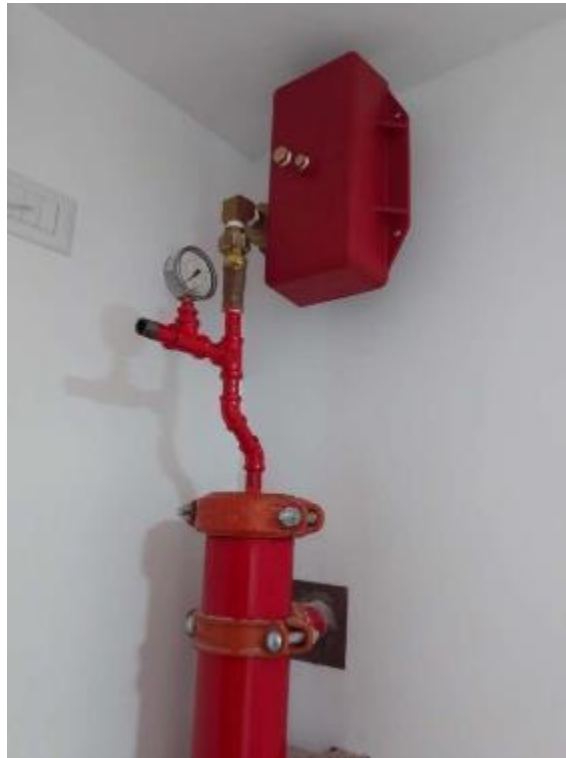
Figura 72. *Instalación de Válvula de Purga Potter.*

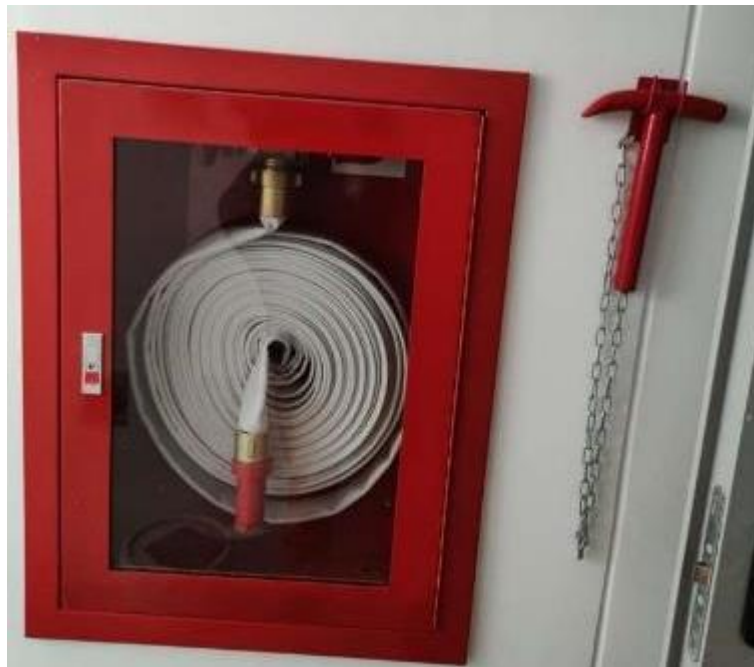
Figura 73. *Instalación de manguera y accesorio de rotura del gabinete.*
