TESIS

**ENSAYOS DESTRUCTIVOS Y NO DESTRUCTIVOS EN LA
EVALUACIÓN DE ELEMENTOS ESTRUCTURALES EN LA I.E.**

0074 FERNANDO BELAUNDE TERRY, ATE, LIMA

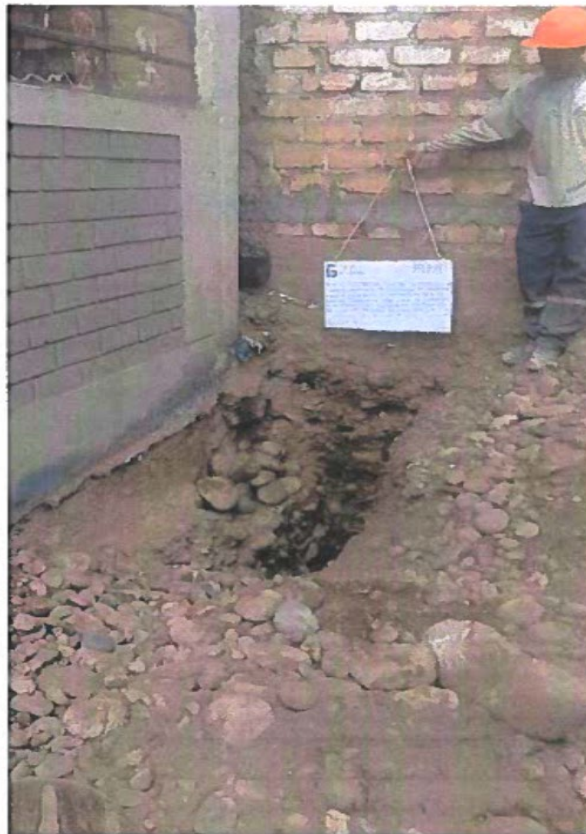
Figura 5. Auscultación Ac-01.

- ✓ La auscultación Ac-01 no presenta zapatas, solo presenta cimientos corridos de 1.05m de ancho y 0.60m de altura. El nivel del fondo del cimiento es -1.15m.
- ✓ Se deduce que no se construyeron zapatas debido a la presencia de una edificación vecina.
- ✓ La auscultación Ac-02 se realizó en un eje de muros portantes, se descubrió zapatas de 1.15x1.60x0.55m en las columnas y un cimiento corrido de 1.10 de ancho. El nivel del fondo del cimiento es -1.05m.
- ✓ La auscultación Ac-03 se realizó en un eje de portico de concreto y se descubrió una zapata aislada de 1.65x1.85x0.55m. El nivel del fondo del cimiento es -1.05m.
- ✓ Las cimentaciones están sobre un suelo de gravas.
- ✓ No presenta fisuras, grietas ni rajaduras.

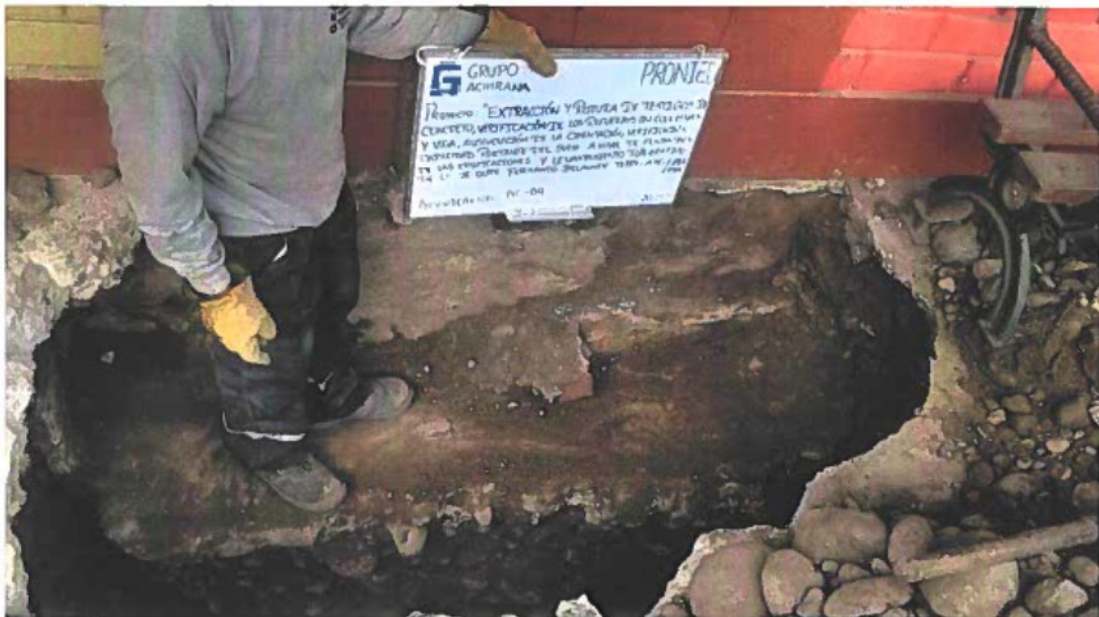
Figura 8. Auscultación Ac-04.

- ✓ La auscultación Ac-04 presenta una zapata central que sirve como cimiento para 02 columnas contiguas. La cimentación tiene dimensiones de 1.90x1.40x0.55m. el nivel del fondo del cimiento es -1.50m.
- ✓ La auscultación Ac-06 presenta una zapata central que sirve como cimiento para 01 columna. La cimentación tiene dimensiones de 1.35x1.65x0.55m. el nivel del fondo del cimiento es -1.10m.
- ✓ Las cimentaciones están sobre un suelo de gravas.
- ✓ No presenta fisuras, grietas ni rajaduras.

- ✓ La auscultación Ac-04 presenta una zapata central que sirve como cimiento para 02 columnas contiguas. La cimentación tiene dimensiones de 1.90x1.40x0.55m. el nivel del fondo del cimiento es -1.50m.
- ✓ La auscultación Ac-06 presenta una zapata central que sirve como cimiento para 01 columna. La cimentación tiene dimensiones de 1.35x1.65x0.55m. el nivel del fondo del cimiento es -1.10m.
- ✓ Las cimentaciones están sobre un suelo de gravas.
- ✓ No presenta fisuras, grietas ni rajaduras.

1.90x1.40x0.55m. el nivel del fondo del cimiento es -1.50m. La auscultación Ac-06 presenta una zapata central que sirve como cimiento para 01 columna. La cimentación tiene dimensiones de 1.35x1.65x0.55m. el nivel del fondo del cimiento es -1.10m. Las cimentaciones están sobre un suelo de gravas. No presenta fisuras, grietas ni rajaduras y para el bloque 05 tipo V, la auscultación Ac-05 presenta una zapata central que sirve como cimiento para 01 columna. La cimentación tiene dimensiones de 1.30x1.65m. el nivel del fondo del cimiento es -1.50m. Las cimentaciones están sobre un suelo de gravas. No presenta fisuras, grietas ni rajaduras.

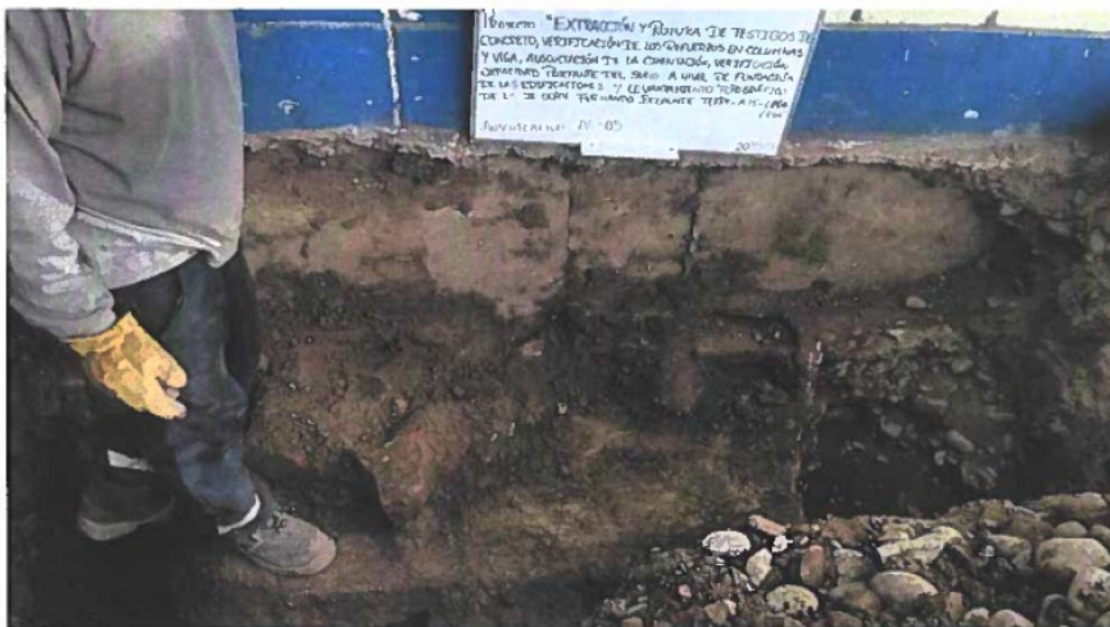
Figura 10. Auscultación Ac-05.

- ✓ La auscultación Ac-05 presenta una zapata central que sirve como cimiento para 01 columna. La cimentación tiene dimensiones de 1.30x1.65m. el nivel del fondo del cimiento es -1.50m.
- ✓ Las cimentaciones están sobre un suelo de gravas.
- ✓ No presenta fisuras, grietas ni rajaduras.

- ✓ La auscultación Ac-05 presenta una zapata central que sirve como cimiento para 01 columna. La cimentación tiene dimensiones de 1.30x1.65m. el nivel del fondo del cimiento es -1.50m.
- ✓ Las cimentaciones están sobre un suelo de gravas.
- ✓ No presenta fisuras, grietas ni rajaduras.
