**UNIVERSIDAD PERUANA LOS ANDES**

**TESIS**

**EVALUACIÓN GEOTÉCNICA DE ESTABILIZACIÓN  
DE TALUD A TRAVÉS DE MÉTODOS GEODÉSICOS  
Y CORTE TRIAXIAL DEL DISTRITO COMAS - LIMA  
2021**

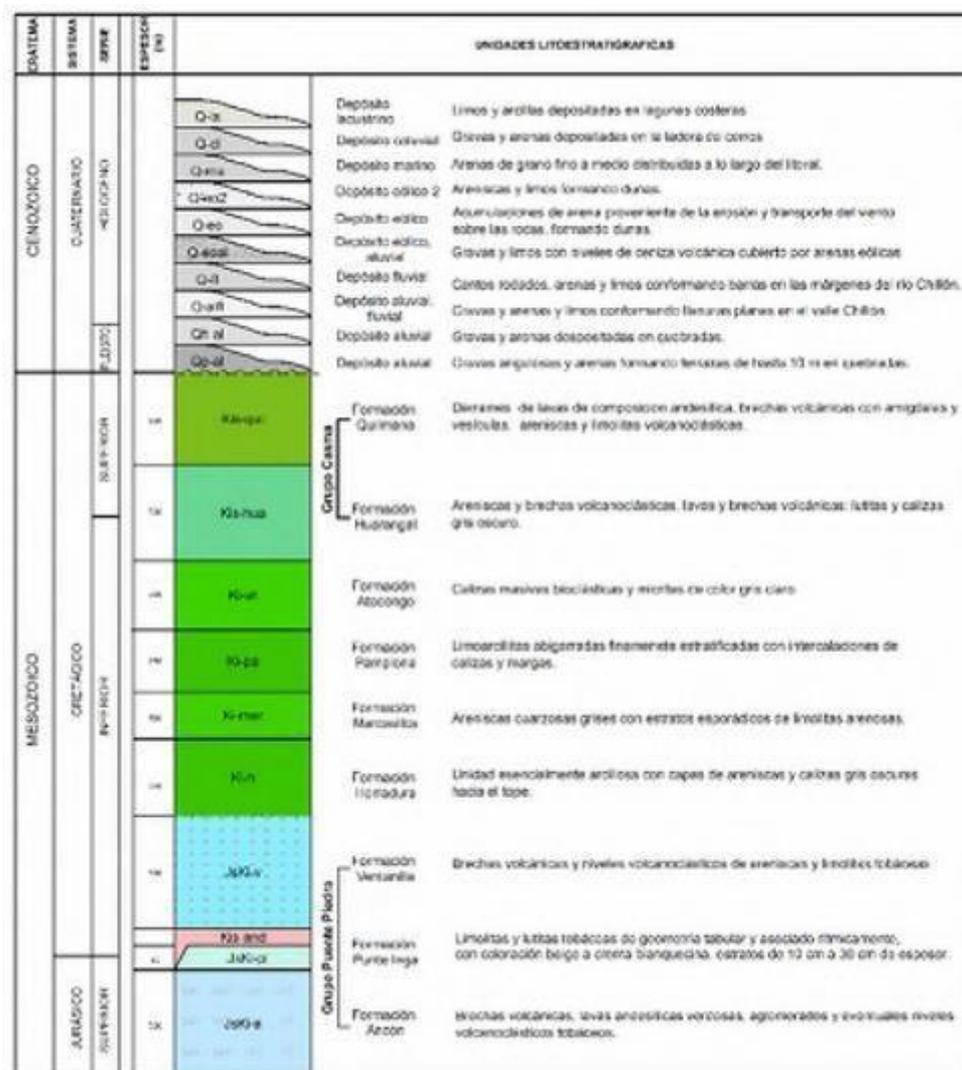
**Figura 5**

*Columna estratigráfica a nivel regional*

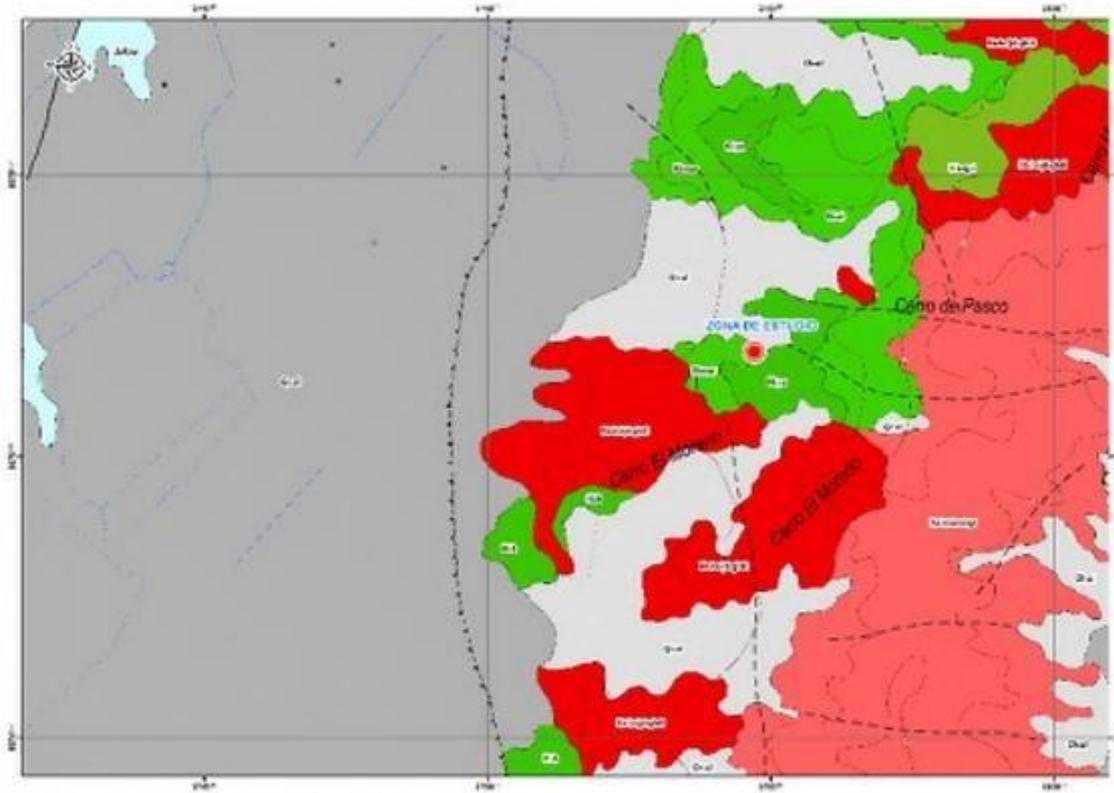
### Figura 6

*Mapa Geológico del Cuadrángulo de Chancay, Hoja 24i de la Zona del Proyecto*

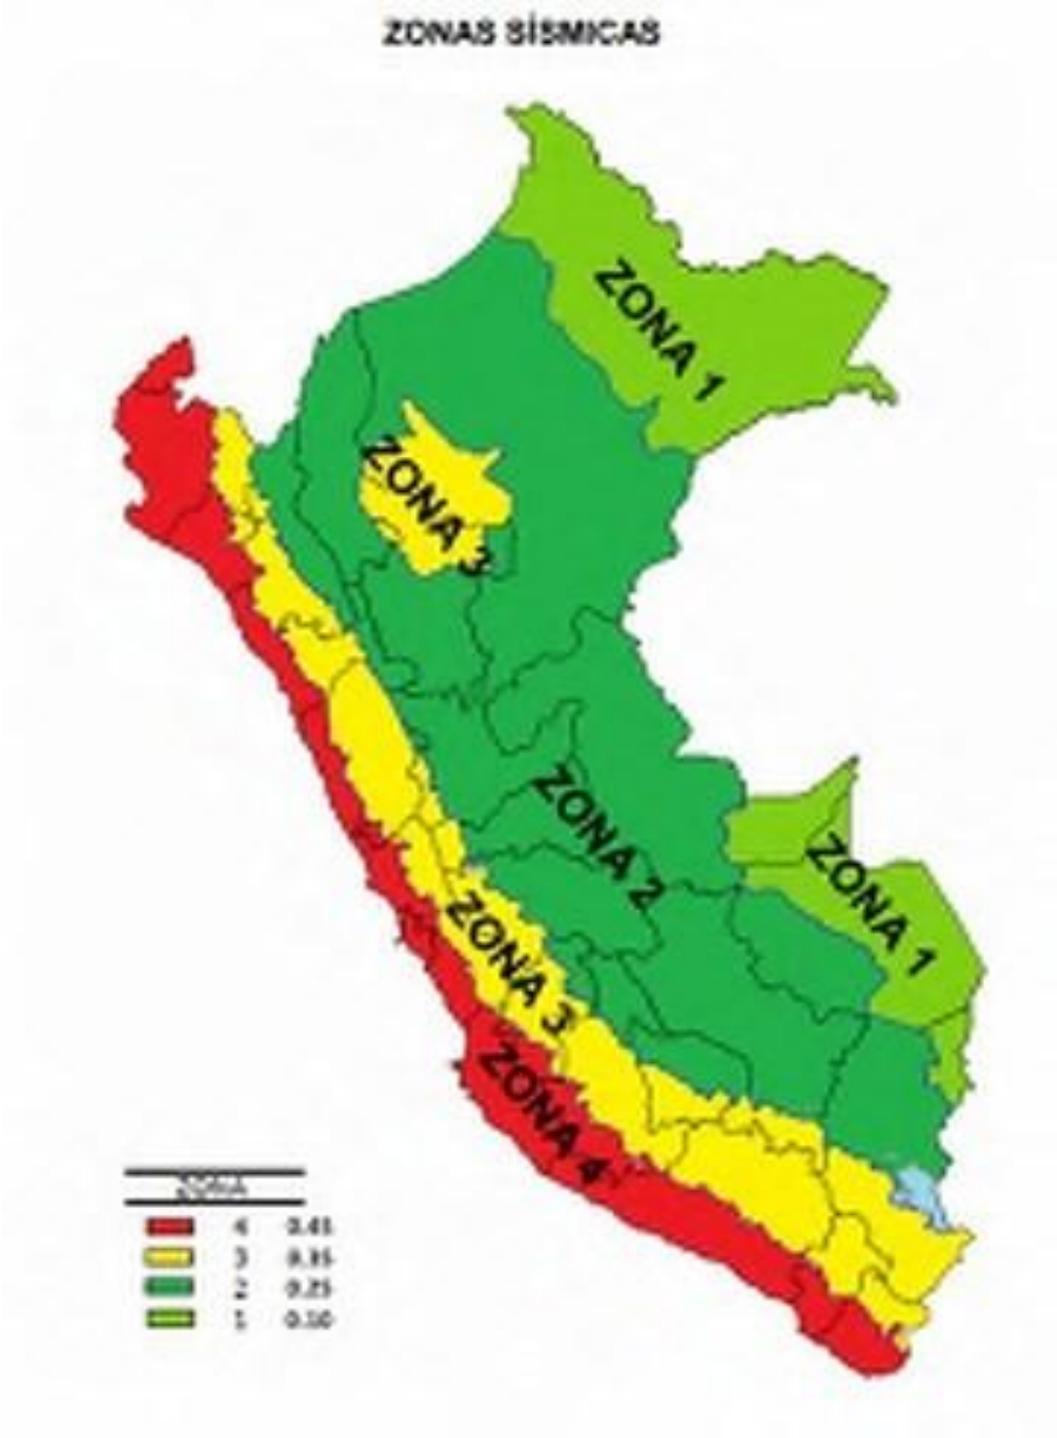
**Figura 9**

*Mapa de Macrozonas sísmicas del territorio peruano*

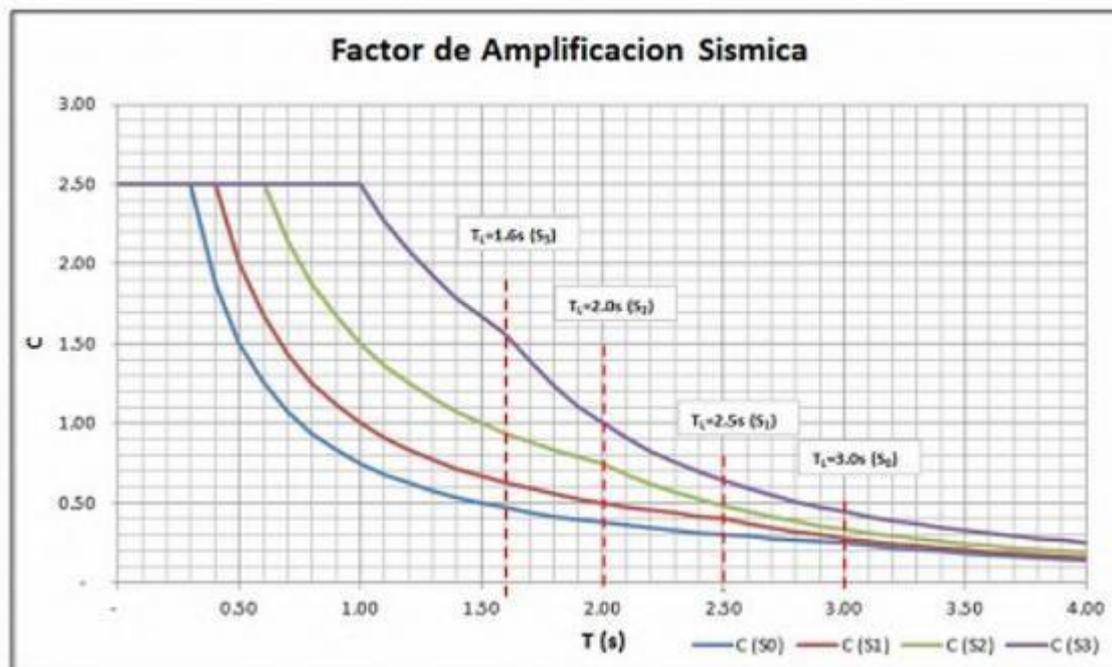
**Tabla 7**

*Espectros de diseño para edificaciones*

Este espectro de diseño (obtenido de la multiplicación de  $(Z*U*S*C)$ ) deberá ser usado en el análisis Sismorresistente del futuro proyecto de construcción en la zona de estudio.

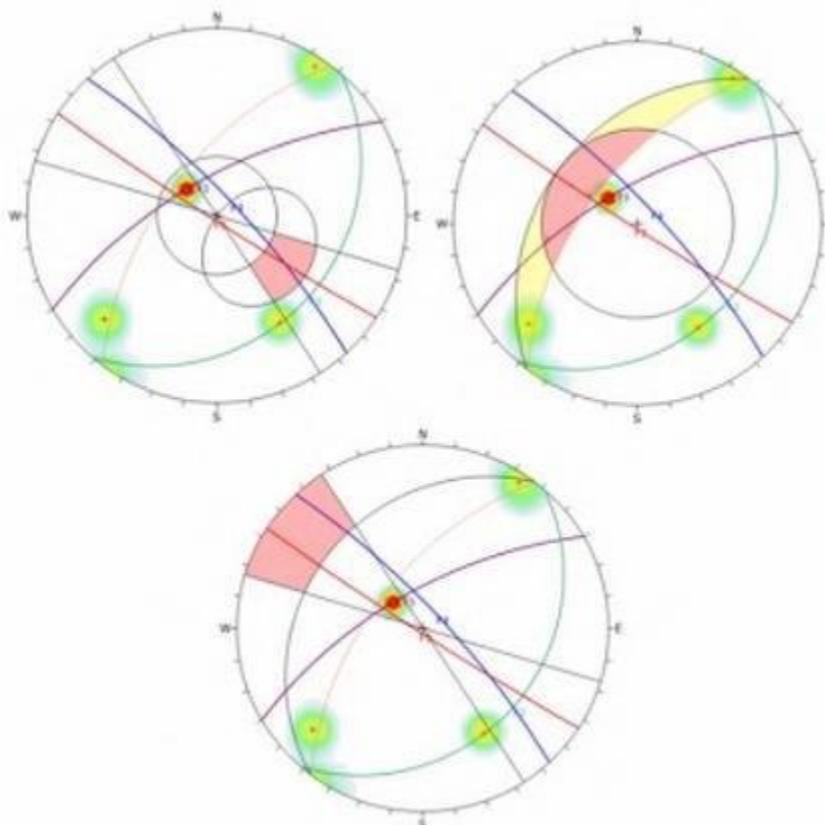
**Figura 10**

*Análisis de discontinuidades de la estación 01 por fallas planar, cuña y volteo*

De la estación 01, el análisis de discontinuidades, no se tendrá problemas de fallas por planar, cuña y volteo.

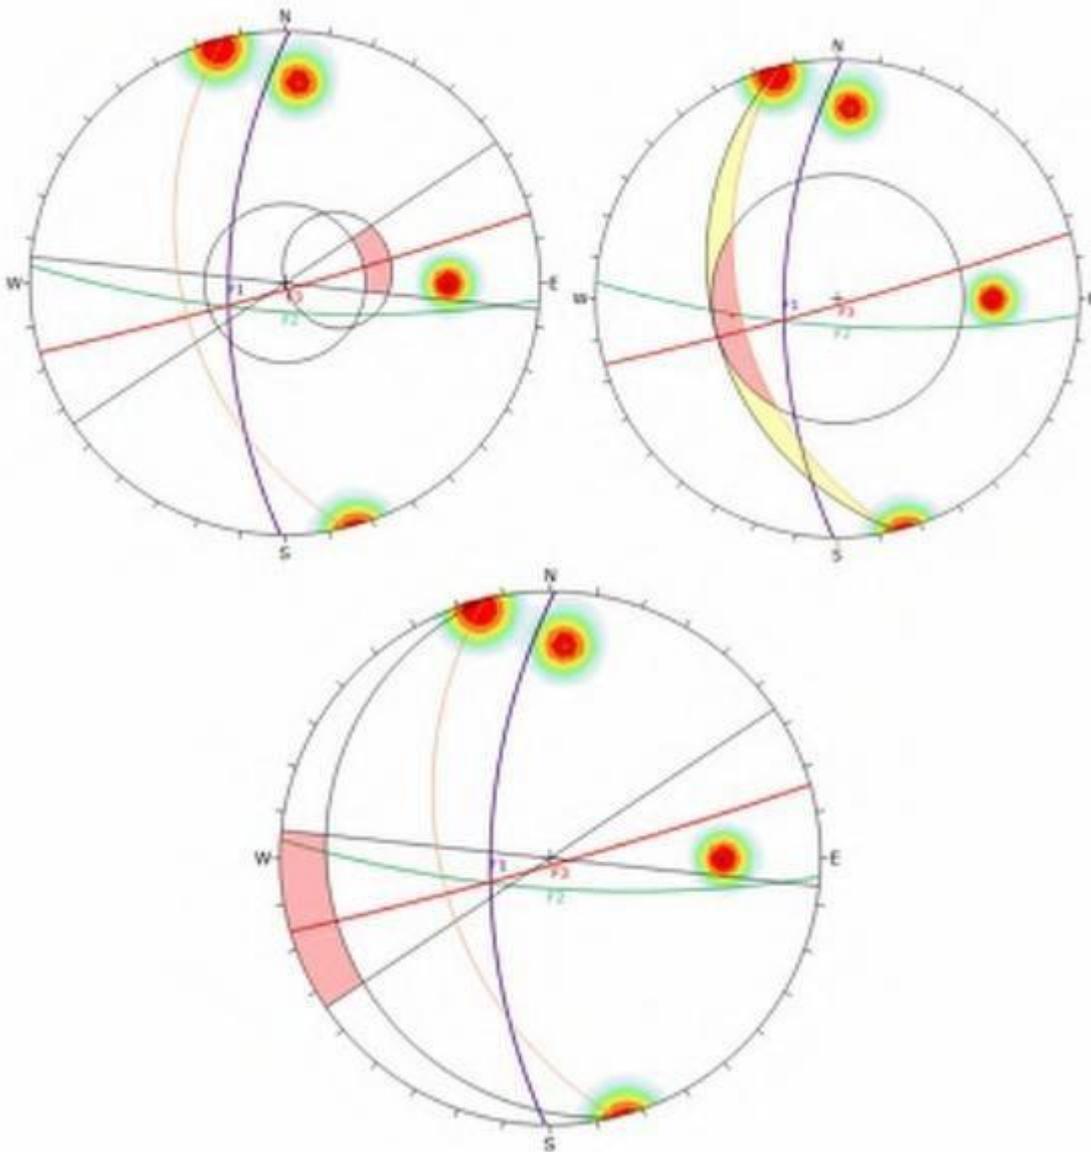
**Figura 11**

*Análisis de discontinuidades de la estación 02 por fallas planar, cuña y volteo*

De la estación 02, el análisis de discontinuidades, no se tendrá problemas de fallas por planar, cuña y volteo.

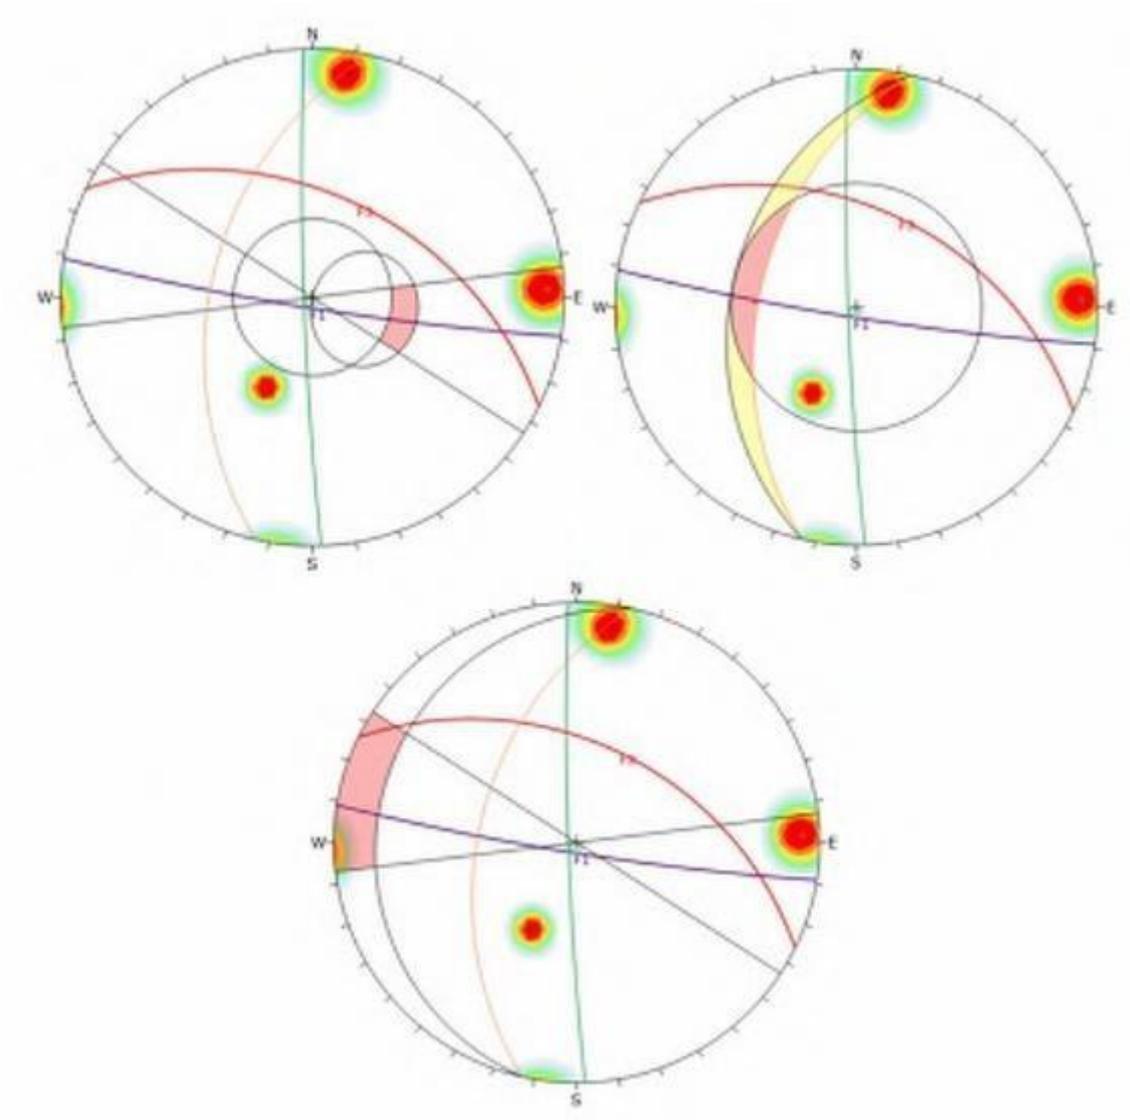
**Figura 12**

*Análisis de discontinuidades de la estación 03 por fallas planar, cuña y volteo*

De la estación 03, el análisis de discontinuidades, no se tendrá problemas de fallas por planar, cuña y volteo.

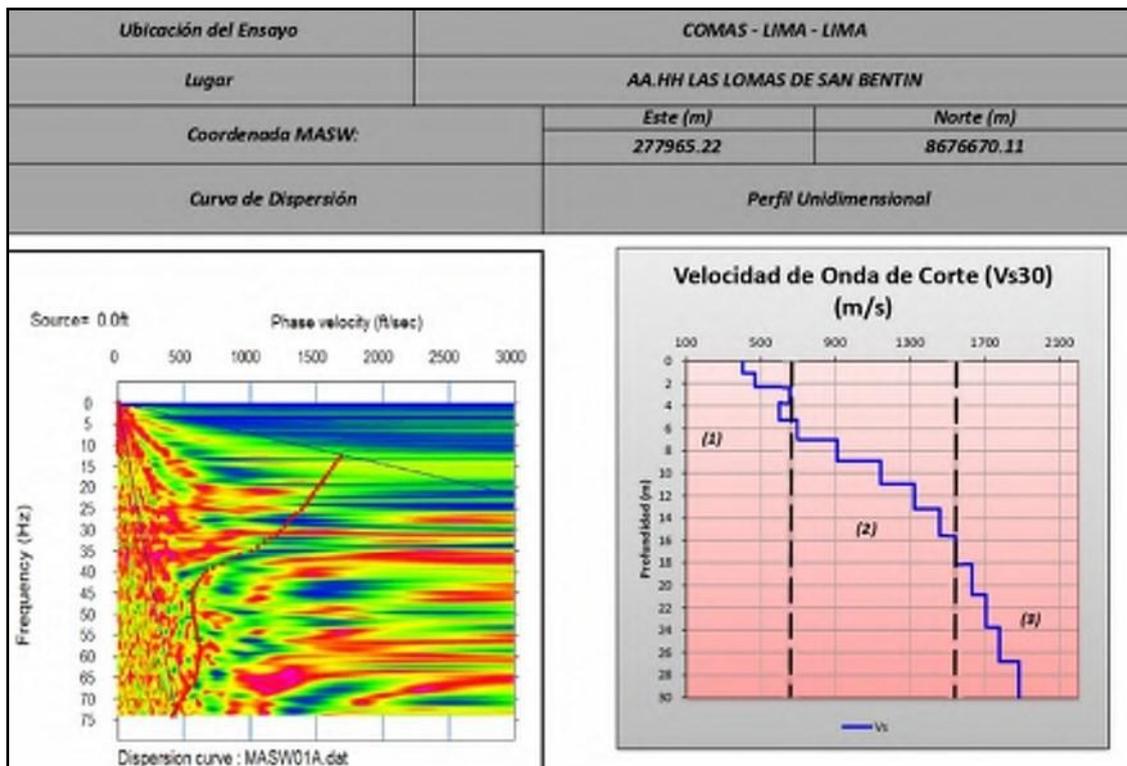
**Figura 15**

*Clasificación sísmica por sondaje MASW*

De la figura, para el primer sondaje MASW se determinó que el perfil sísmico estratigráfico a una profundidad de 30 m ( $V_{s30}$ ), consistió de un estrato asociado a rocas muy fracturadas, compuesto por areniscas con niveles de lutitas, de una roca muy fracturada o ligeramente fracturada, compuesto por areniscas con niveles de lutitas y de una roca muy dura. Por consiguiente, ambos métodos directos como indirectos son complementarios para conseguir parámetros de resistencia al esfuerzo cortante del suelo, durante la investigación geotécnica, ya que son de mucha importancia al momento de definir la estabilidad de un talud en roca, y así evitaría cualquier evento de deslizamiento en macizos rocosos a través de los planos de debilidad por

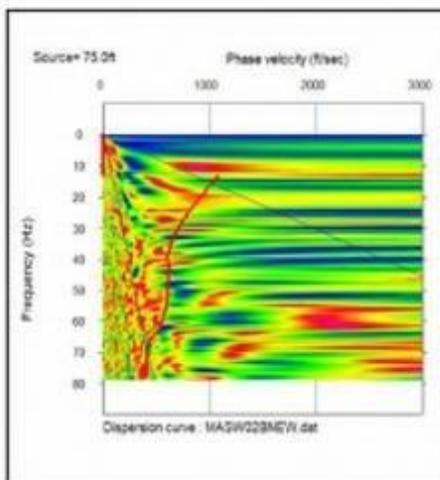
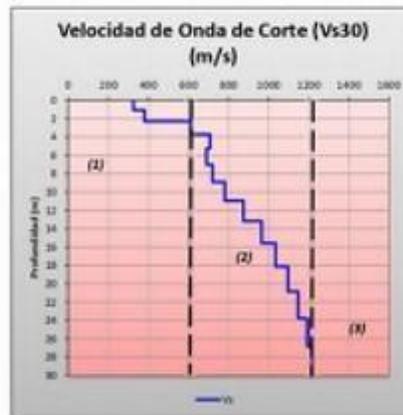
<b>Anexo A</b>	<b>Análisis de Ondas Superficiales en Arreglos Múltiples (MASW - 02)</b>	
<b>Ubicación del Ensayo</b>	<b>COMAS - LIMA - LIMA</b>	
<b>Lugar</b>	<b>AA.HH LAS LOMAS DE SAN BENTIN</b>	
<b>Coordenada MASW:</b>	<b>Este (m)</b>	<b>Norte (m)</b>
	<b>277967.32</b>	<b>8676692.08</b>
<b>Curva de Dispersión</b>	<b>Perfil Unidimensional</b>

- (1) Estrato asociado a rocas muy frías/muñidos, compuesto por arenas con niveles de lutitas.
- (2) Roca muy fracturada o ligeramente fractura, compuesto por arenas con niveles de lutitas.
- (3) Roca muy dura.

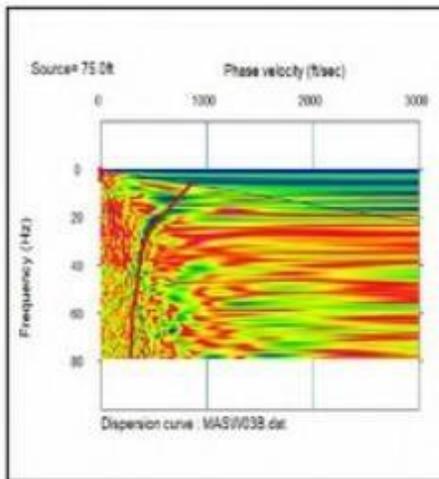
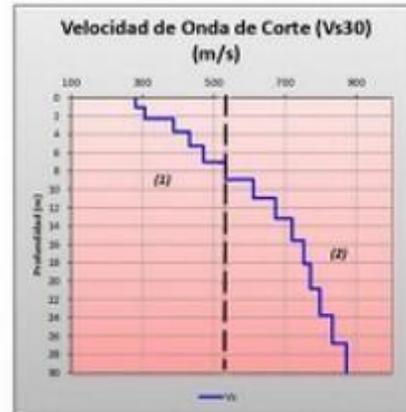
<b>Anexo A</b>	<b>Análisis de Ondas Superficiales en Arreglos Multicanal (MASW - 03)</b>	
<b>Ubicación del Ensayo</b>	<b>COMAS - LIMA - LIMA</b>	
<b>Lugar</b>	<b>AA.HH LAS LOMAS DE SAN BENTIN</b>	
<b>Coordenada MASW:</b>	<b>Este (m)</b>	<b>Norte (m)</b>
	<b>277921.38</b>	<b>8676761.95</b>
<b>Curva de Dispersión</b>	<b>Perfil Unidimensional</b>

(1) Estrato asociado a diatemas volcánicos y rellenos antropicos compuestos por gravas en matriz de arenas a rocas muy fracturadas.  
 (2) Roca muy fracturada o ligeramente fractura, compuesto por arenas con niveles de lutitas.

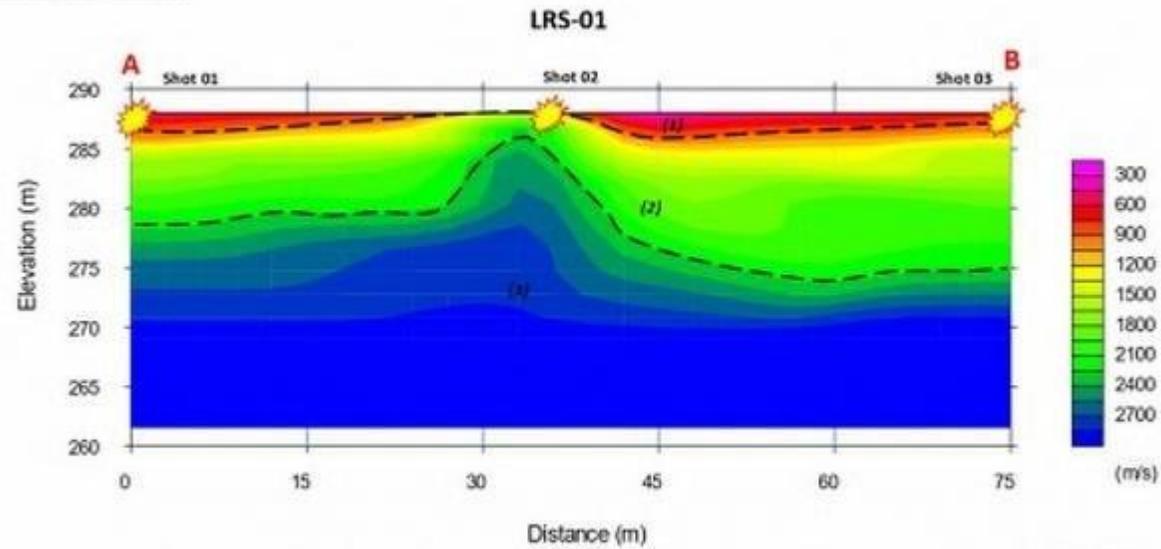
**PERFILES SÍSMICOS**

<p>EVALUACIÓN GEOTÉCNICA DE ESTABILIZACIÓN DE TALUD A TRAVÉS DE MÉTODOS GEOFÍSICOS Y CORTE TRIAXIAL DEL DISTRITO DE COMAS - LIMA 2021</p>
	<p>Ensayo de Refracción Sísmica – Perfiles Sísmicos – Velocidades de Ondas Compresionales (VP)</p>

- (1) Estrato asociado a rocas muy fracturadas, compuesto por areniscas con niveles de lutitas.
- (2) Roca muy fracturada a ligeramente fractura, compuesto por areniscas con niveles de lutitas.
- (3) Roca muy dura.

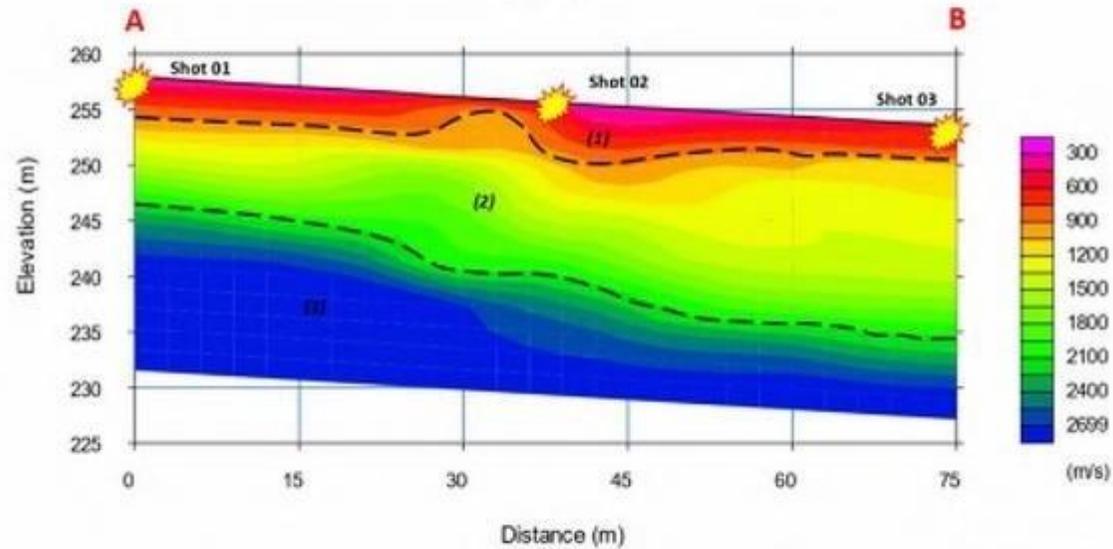
**LRS-02**

- (1) Estrato asociado a rocas muy fracturadas, compuesto por areniscas con niveles de lutitas.
- (2) Roca muy fracturada a ligeramente fractura, compuesto por areniscas con niveles de lutitas.
- (3) Roca muy dura.

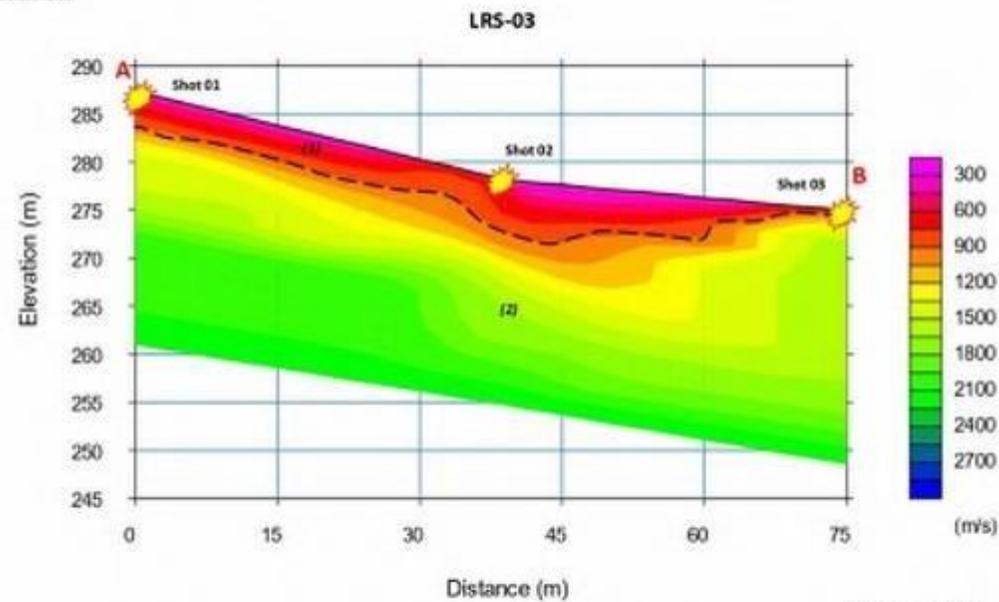
**PERFILES SÍSMICOS**

Ensayo de Refracción Sísmica – Perfiles Sísmicos – Velocidades de Ondas Compresionales (VP)

- (1) Estrato asociado a depósitos coluviales y rellenos antrópicos compuestos por gravas en matriz de arenas o rocas muy fracturadas.
- (2) Roca muy fracturada a ligera fractura, compuesto por areniscas con niveles de lutitas.

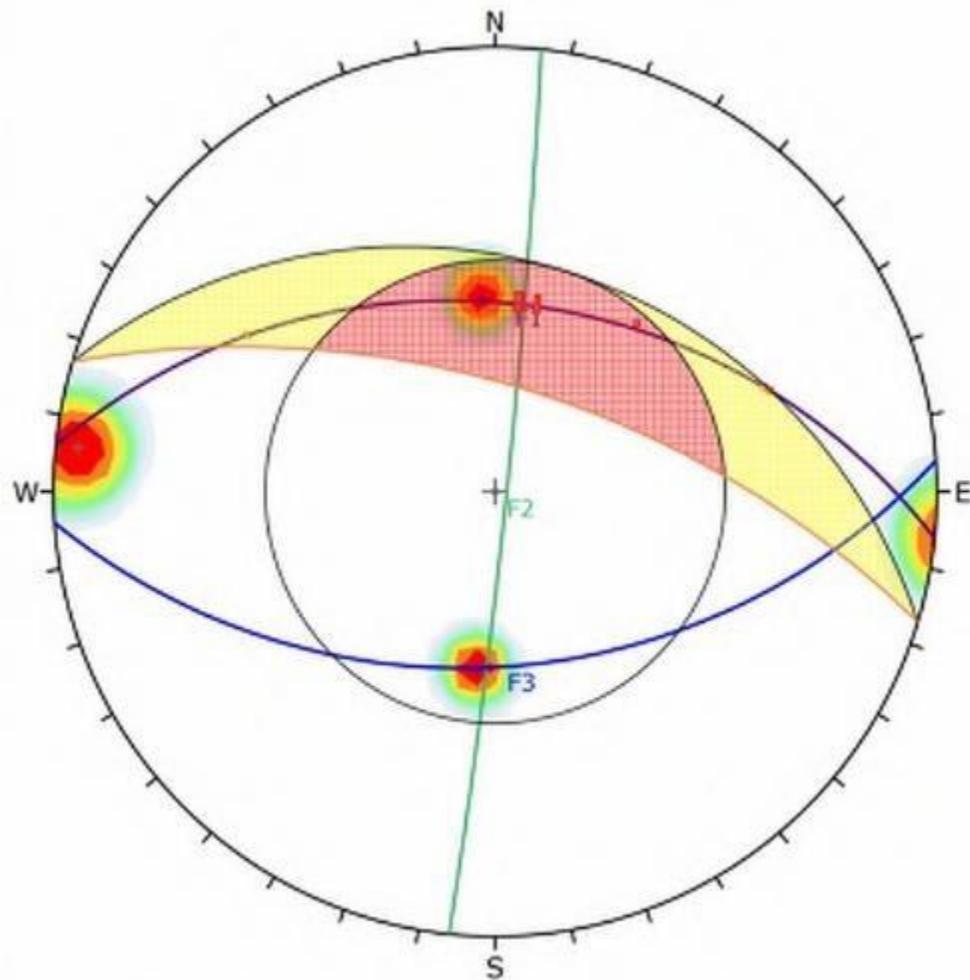
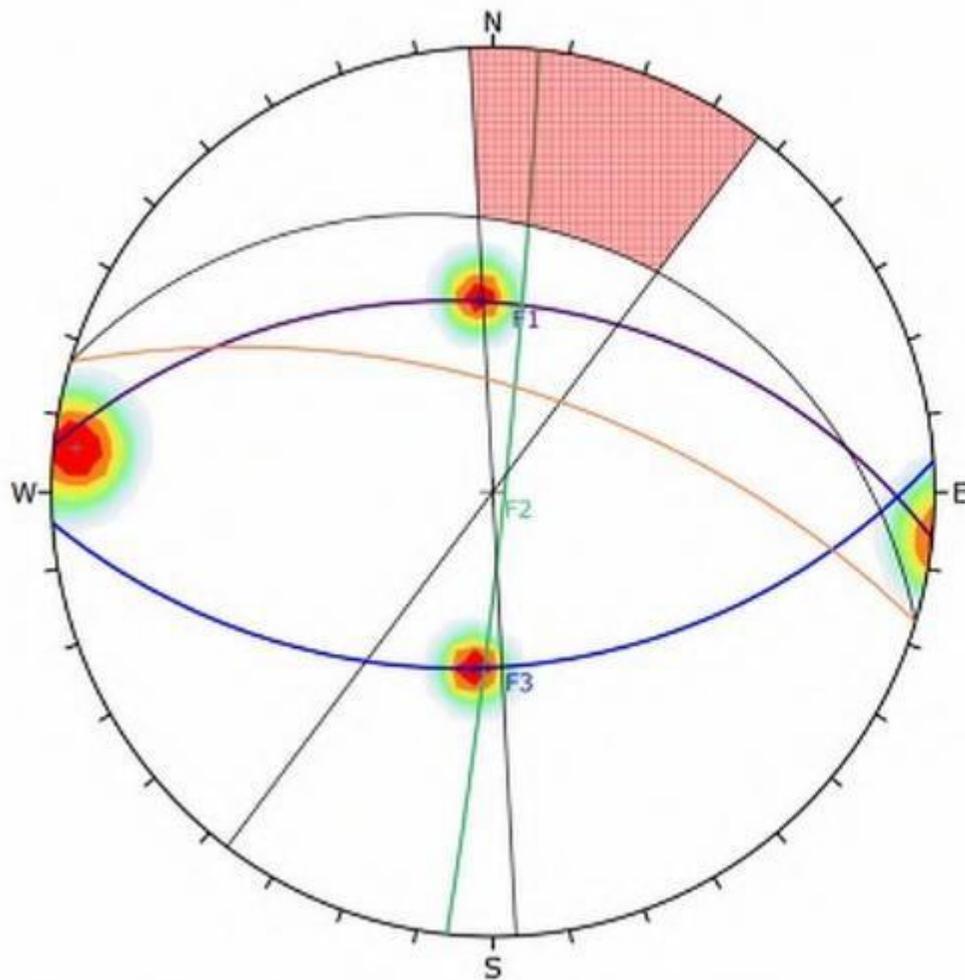
# Estación 4

Color	Dip	Dip Direction	Label
User Planes			
4	44	5	F1
5	87	96	F2
7	47	170	F3

Plot Mode	Pole Vectors
Vector Count	12 (12 Entries)
Intersection Mode	Grid Data Planes
Intersections Count	66
Hemisphere	Lower
Projection	Equal Angle

<b>Contour Data</b>	Pole Vectors
<b>Maximum Density</b>	33.03%
<b>Contour Distribution</b>	Fisher
<b>Counting Circle Size</b>	1.0%
