UNIVERSIDAD PERUANA LOS ANDES
FACULTAD DE INGENIERÍA
ESCUELA PROFESIONAL DE INGENIERÍA CIVIL

**“CALIDAD DEL CONCRETO Y LA CONSTRUCCIÓN
INFORMAL DE LOSAS DE VIVIENDAS EN EL
DISTRITO DE HUANCAN 2022”**

Huancayo - Perú 2024

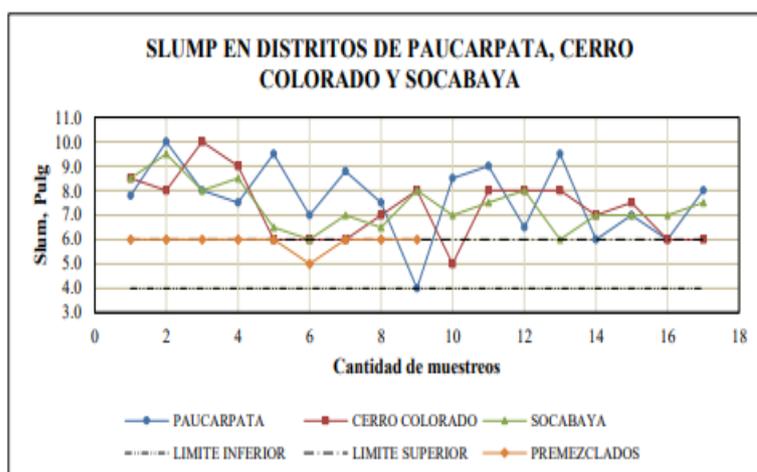
Figura 4

Ensayos de slump distritos de Paucarpata, cerro colorado y Socabaya

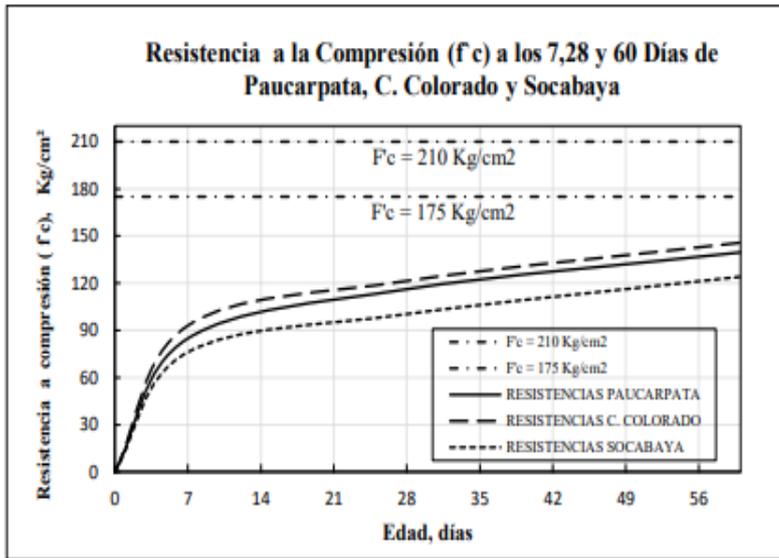
Figura 5

Resistencia a la Compresión f'_c de Paucarpata, Cerro Colorado y Socabaya

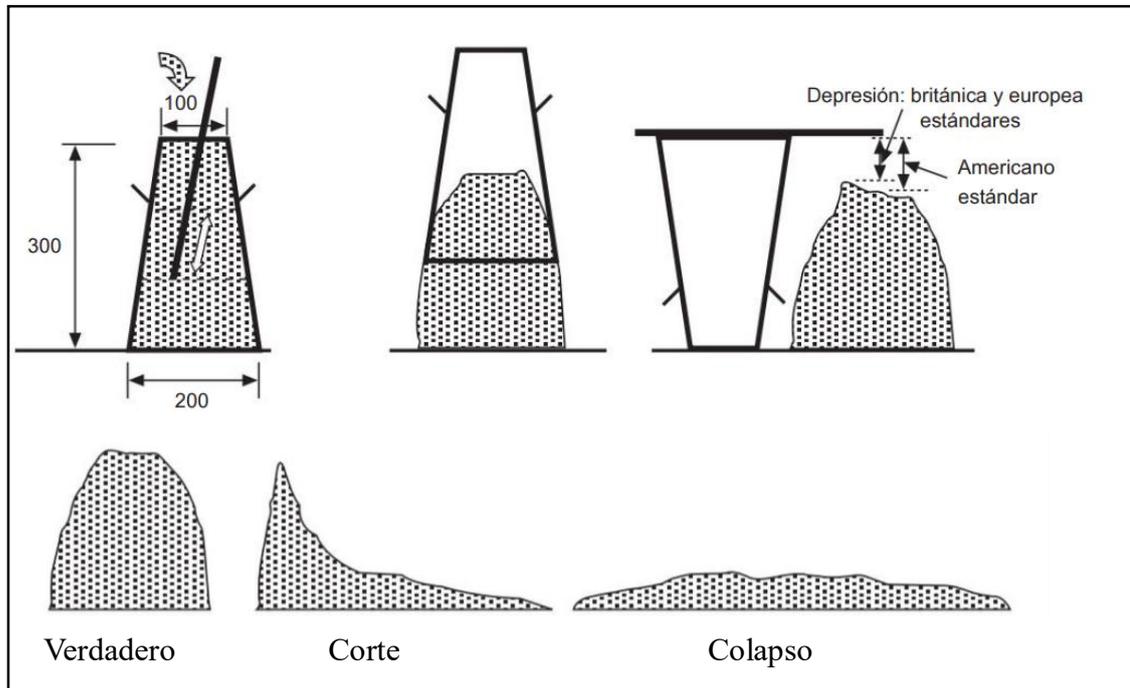
Figura 7

Prueba de asentamiento (británica, europea y americana)

Primero, las normas británica y europea especifican que el asentamiento debe medirse hasta el punto más alto del concreto, mientras que la norma estadounidense especifica la medición hasta el centro original desplazado de la superficie superior del concreto (como se muestra en la Figura 7). En segundo lugar, el estándar británico sólo reconoce como válidos los valores de un asentamiento verdadero y no permite el registro de valores de asentamiento por corte o colapso.

“La norma estadounidense incluye una restricción similar para el asentamiento por cortante, pero permite mediciones de un asentamiento colapsado (concretos con aditivos superplastificantes). La reciente norma europea establece que el ensayo es sensible a los cambios de consistencia correspondientes a asentamientos comprendidos entre 10 y 200 mm, y el ensayo no se considera adecuado más allá de estos extremos”.

De acuerdo a los resultados obtenidos en el proceso de construcción informal de losas en las viviendas, la calidad del concreto empleado no es el adecuado para elementos estructurales ya que sobrepasan en un 290% el valor de asentamiento máximo recomendados sin aditivos para la aplicación en losas según el (Instituto Mexicano del Cemento y del Concreto A.C. 1993), mientras según (Jiménez Montoya, García Meseguer y Morán Cabré 2000) los resultados muestran categoría de concretos líquidos ya que son superiores a los 16 cm y no son aptos para elementos estructurales, y de acuerdo al estándar británico y europeo la forma del ensayo de asentamiento obtenido no permite el registro de valores de asentamiento por corte o colapso (Figura 7) y no son aptos para elementos estructurales.

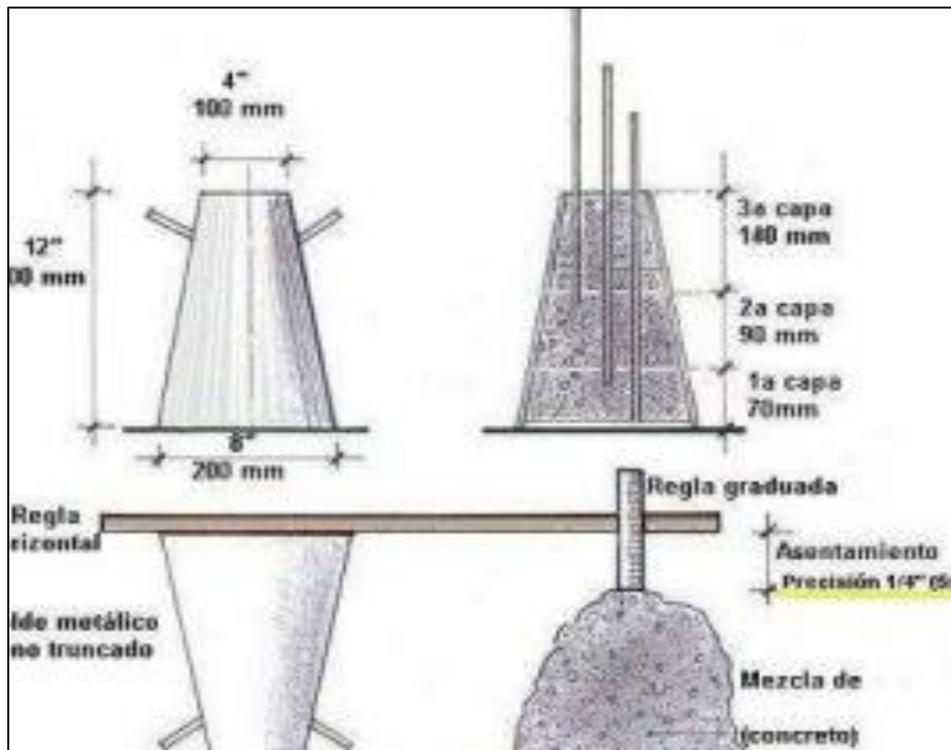
Figura 8

Ensayo de asentamiento

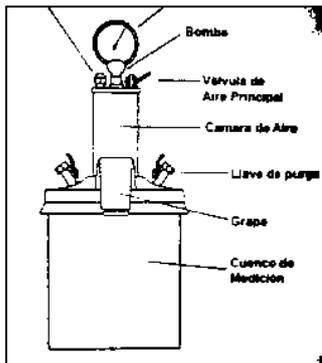
Figura 12

Medidor De Aire Tipo Washington

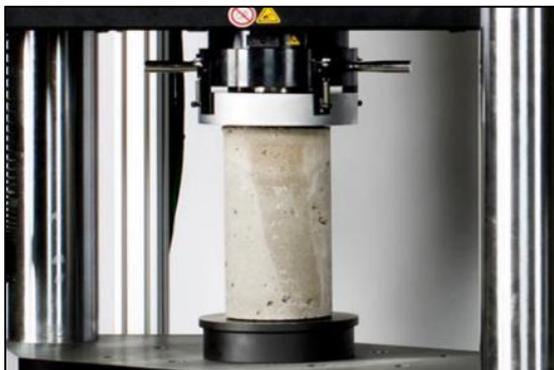
Figura 13

Ensayo a la compresión: Medida del desempeño real del concreto.

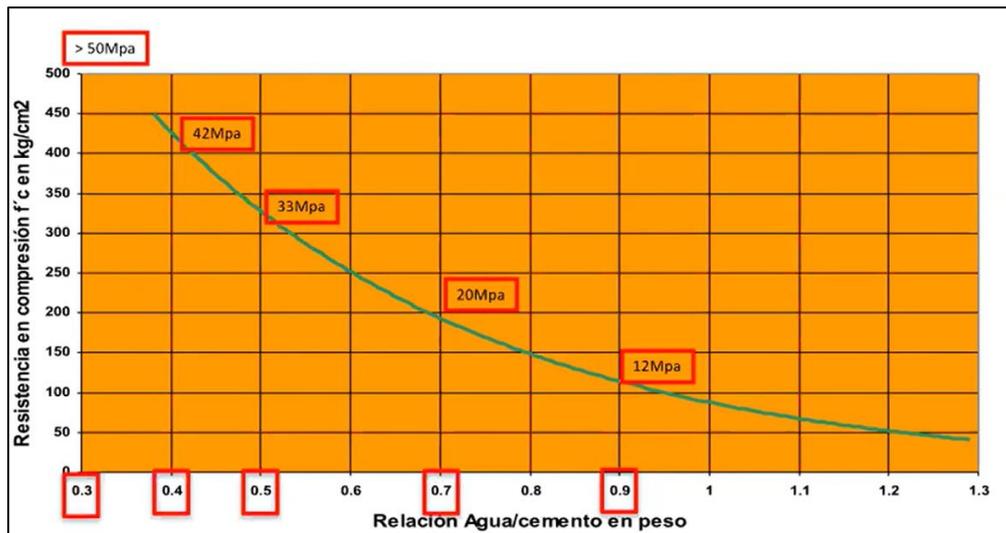
Figura 14

Resistencia en compresión vs Relación Agua/Cemento

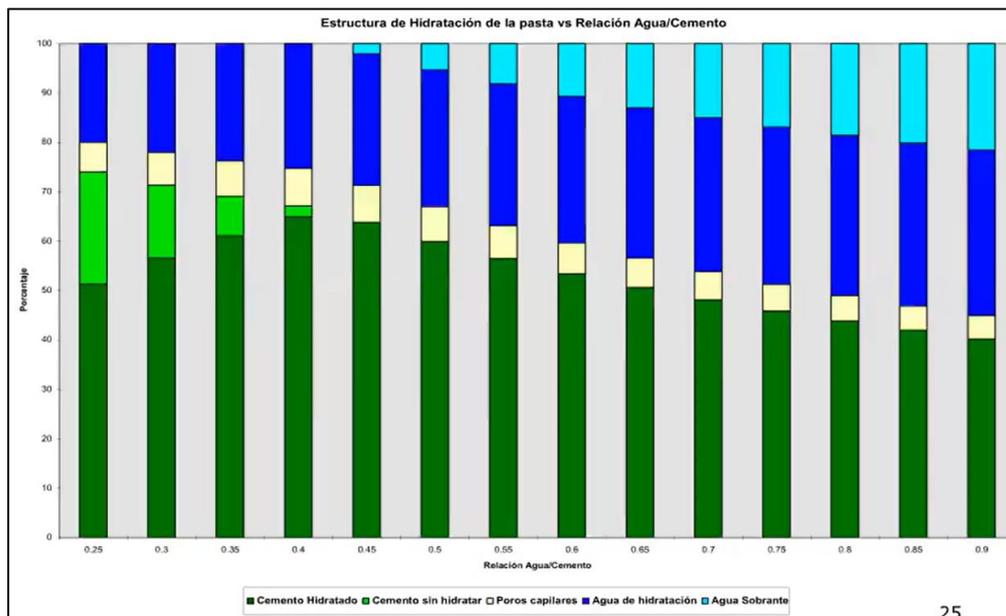
Figura 15

Estructura de Hidratación de pasta vs Relación Agua/Cemento

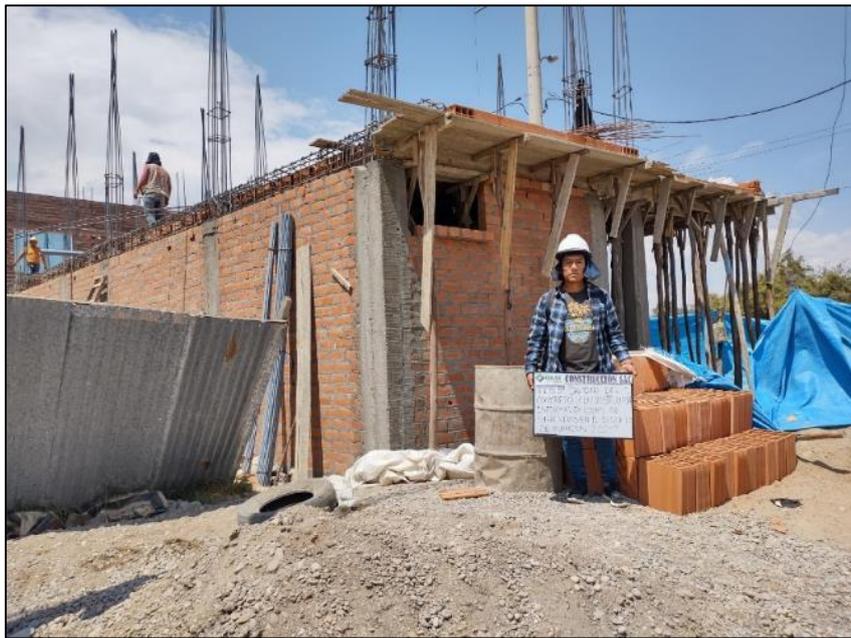
Figura 23

Etapa de Encofrado de losa aligerada de vivienda N° 07

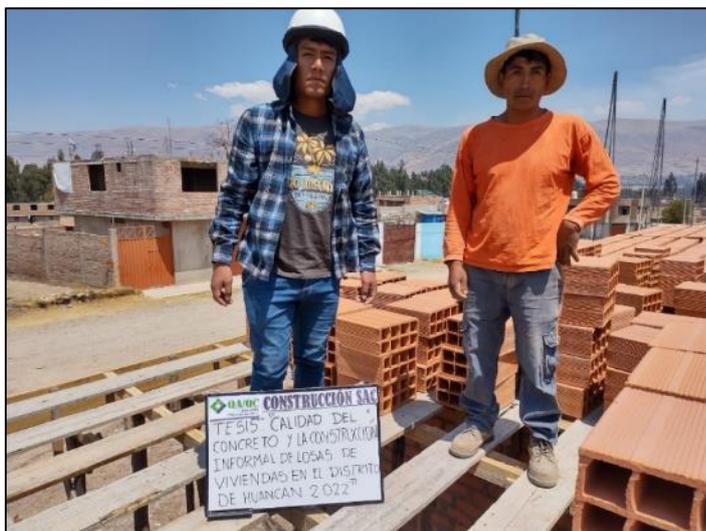
Figura 24

Armado de losa aligerada de vivienda N° 11

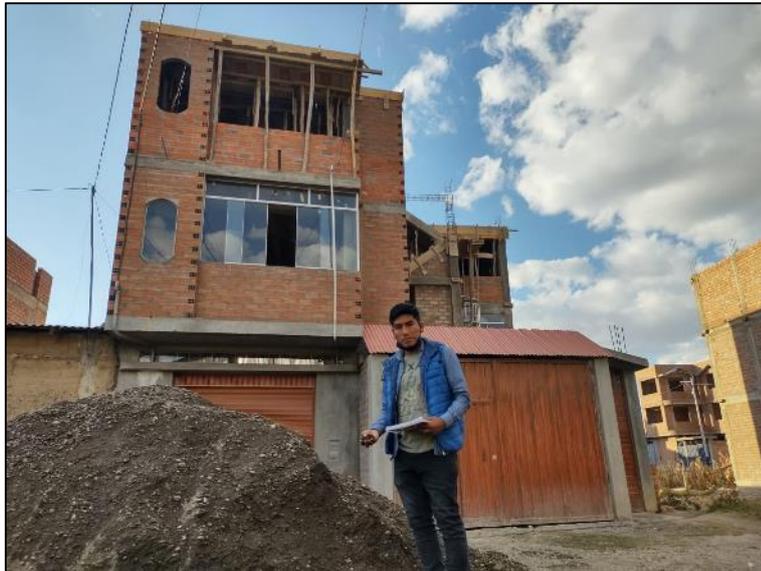
Figura 26

Verificación de Hormigón previo al Vaciado de losa vivienda N° 04

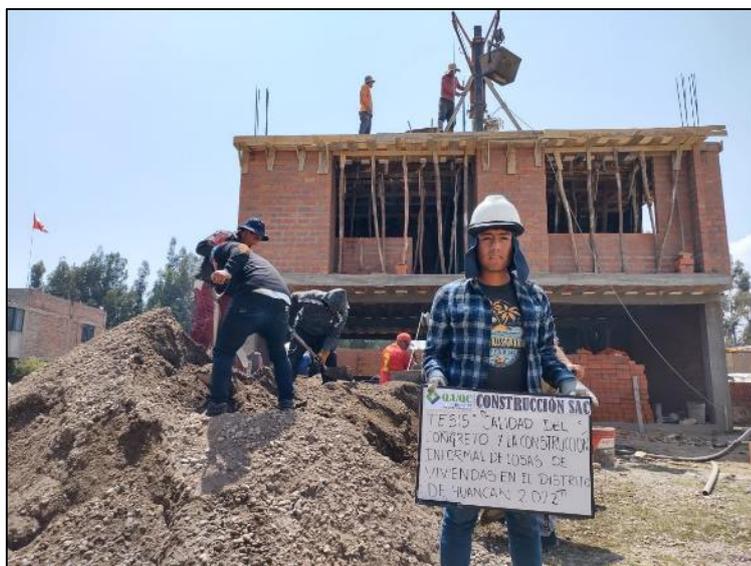
Figura 28

Cantidad de lampeadas de agregado, agua y cemento por tanda vivienda N° 09

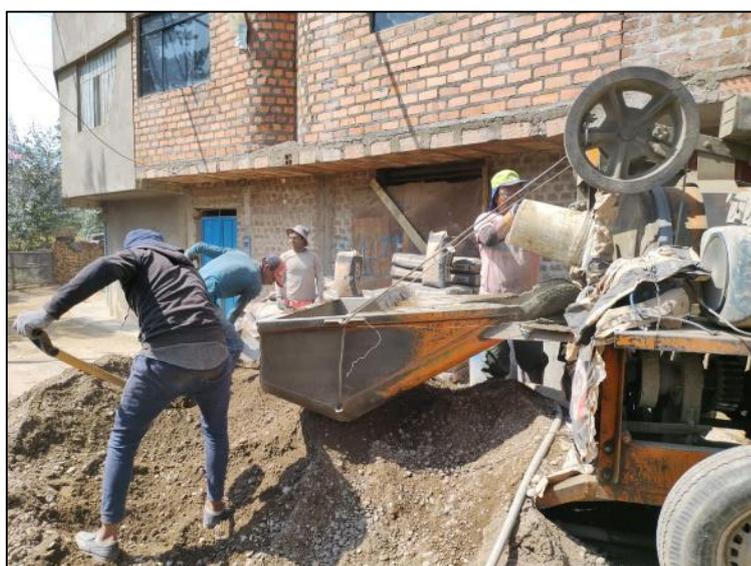
Figura 29

Verificación de agua empleada por tanda de mezclado vivienda N° 20

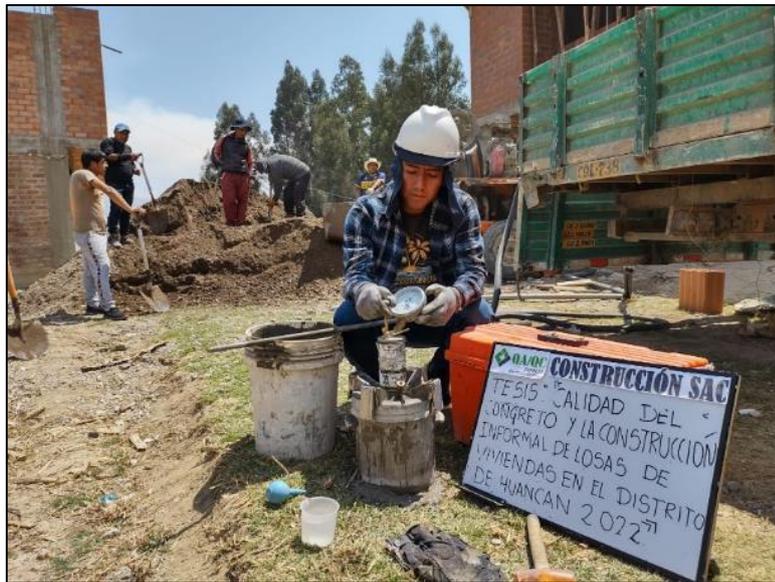
Figura 30

Se realizó la prueba de asentamiento, contenido de aire en 3 momentos diferentes del proceso de preparación del concreto para obtener datos representativos, el ensayo de contenido de aire, así mismo se realizó el moldeo de probetas para el registro de resistencia a compresión a 28 días. A continuación, se muestra una serie de fotografías en las que se observa la etapa durante los ensayos realizado al concreto en estado fresco.

Ensayo de Contenido de Aire

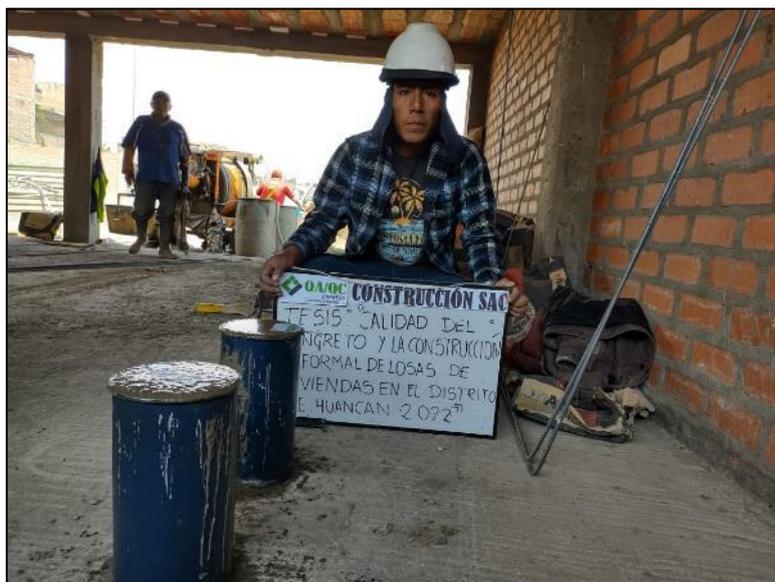
Figura 31

Moldeo de Probetas Cilíndricas de Concreto 6" X 12"

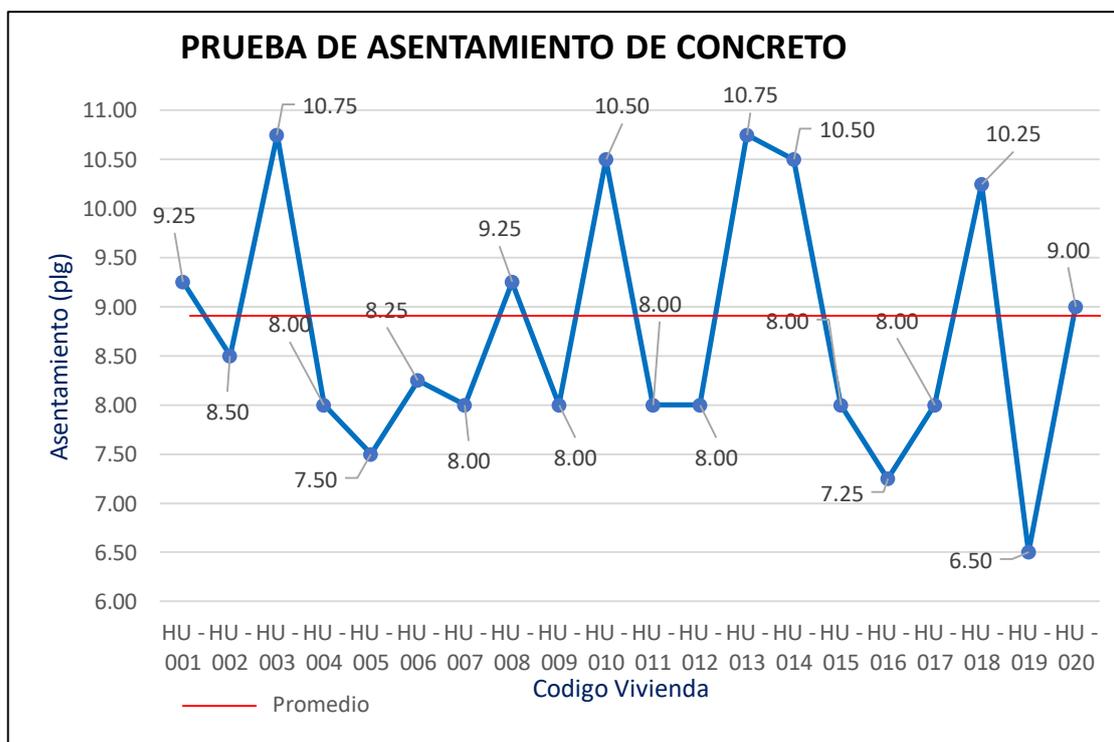
Figura 32

Ensayo de Asentamiento del Concreto en la Construcción Informal de Losas de Viviendas en el Distrito de Huancan 2022

La Tabla 5, muestra la trabajabilidad del concreto a través de la consistencia y estos son medidos por medio del ensayo de asentamiento del concreto, de acuerdo a los ensayos se obtuvo el mayor asentamiento con un valor de 10.75 pulgadas (27.30 cm) y como menor asentamiento con un valor de 6.50 pulgadas (16.50 cm) de la vivienda HU-019, como promedio se obtuvo un valor de 8.70 pulgadas (22.10 cm).

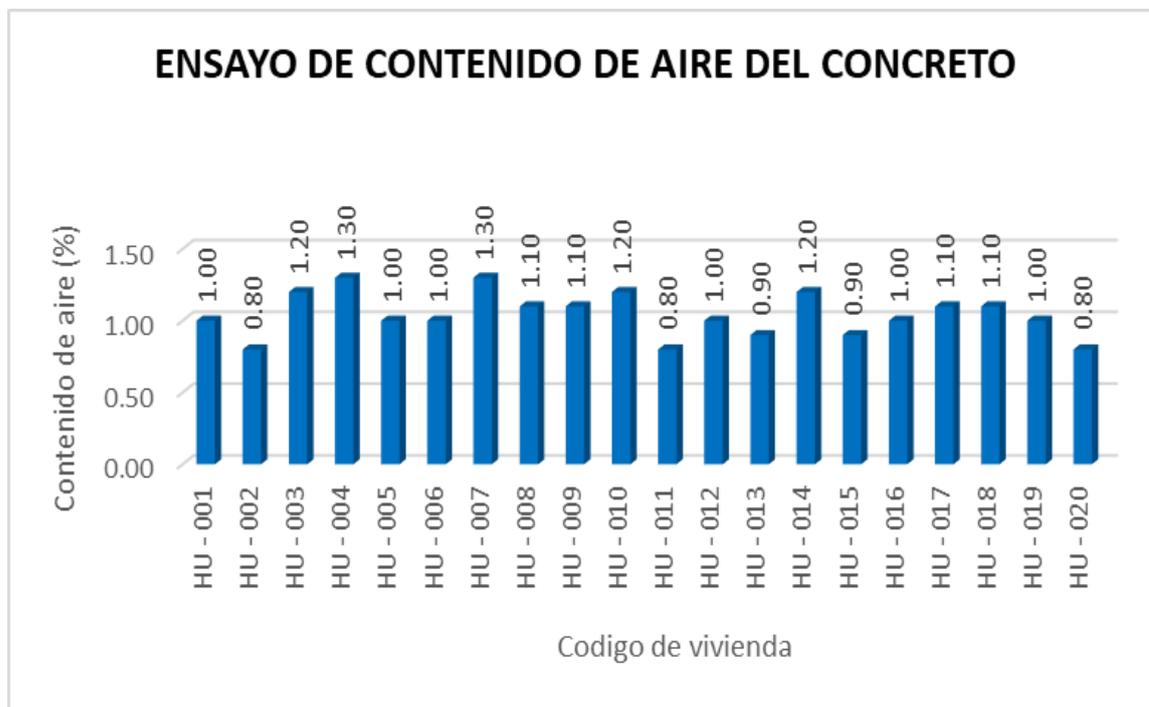
Ensayo de Contenido de Aire del Concreto en la Construcción Informal de Losas de Viviendas en el Distrito de Huancan 2022

La Tabla 06 y Figura 33 muestran los resultados del ensayo de contenido de aire en la construcción informal de losas de viviendas en el distrito de Huancan 2022, se obtuvo el mayor contenido de aire con un valor de 1.30 % de las viviendas HU-004 Y HU-007 y como menor contenido de aire con un valor de 0.80% de las viviendas HU-002, HU-11 Y HU-20, como promedio se obtuvo un valor de 1.04%.

De acuerdo a los resultados obtenidos el 25% de los ensayos están por debajo del 1 % y el 75% se encuentran dentro de los recomendado según (Gastañadui Ruiz 2017), esto se debe a la influencia de las características y granulometría de los agregados que fueron usados en el vaciado de losas en las viviendas de acuerdo a (Neville 2013) el agregado empleado en la construcción informal de losas de viviendas por los maestros de obra fue el hormigón, según la E060 este material no es aplicable en elementos estructurales; los resultados obtenidos no afectan a la resistencia del concreto ya que el exceso de la presencia de vacíos en el concreto reduce en forma importante su resistencia.

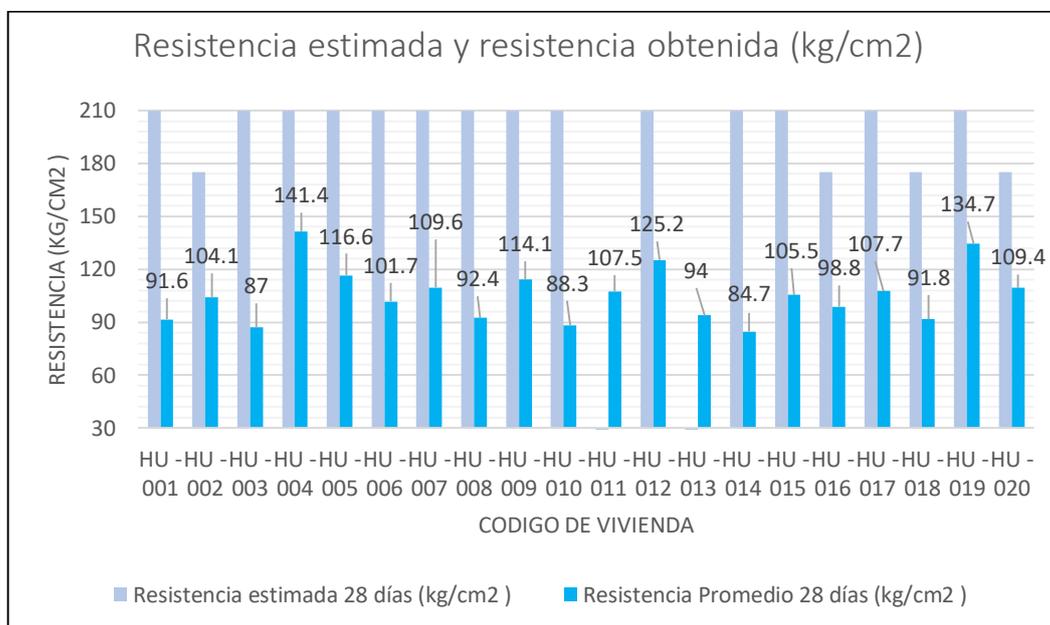
Figura 34

Resistencia estimada y Ensayo de Resistencia a la Compresión obtenida a 28 días del Concreto en la Construcción Informal de Losas de Viviendas en el Distrito de Huancan

De acuerdo a los resultados obtenidos mediante el ensayo de resistencia del concreto el 100% de viviendas no alcanzo su resistencia de diseño estimado, se obtuvo la mayor resistencia con un valor de 141.4 kg/cm² (67% de la resistencia de diseño estimada de 210 kg/cm²) de la vivienda HU-004 y como menor resistencia a la compresión con un valor de 84.7 kg/cm² de las viviendas HU-014 (67% de la resistencia de diseño estimada de 210 kg/cm²), como promedio se obtuvo un valor del 52.52% de resistencia.

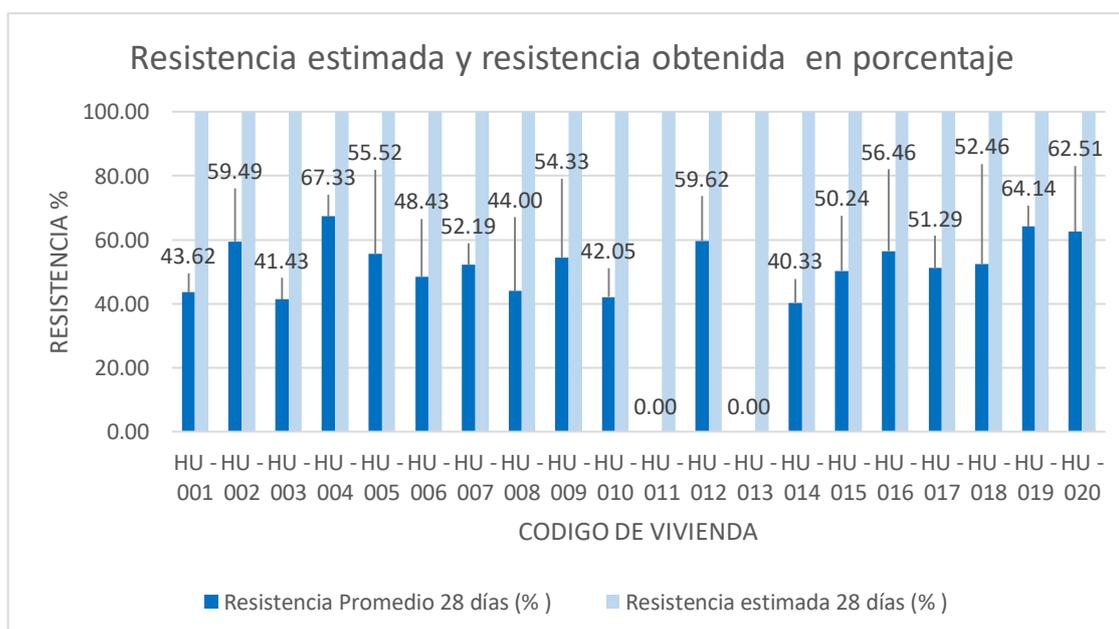
Figura 35

Resistencia estimada y Ensayo de Resistencia a la Compresión obtenida a 28 días del Concreto en la Construcción Informal de Losas de Viviendas en el Distrito de Huancan 2022 en porcentajes

La presencia de vacíos en el concreto se origina por espacios dejados después de evaporarse el exceso de agua. El volumen de estos últimos depende primariamente de la relación agua/cemento de la mezcla de acuerdo a (Neville 2013) y (Jiménez Montoya, García Meseguer y Morán Cabré 2000), el cual afecta notablemente la resistencia de las estructuras de concreto elaboradas de manera informal a cargo únicamente los maestros de obra.

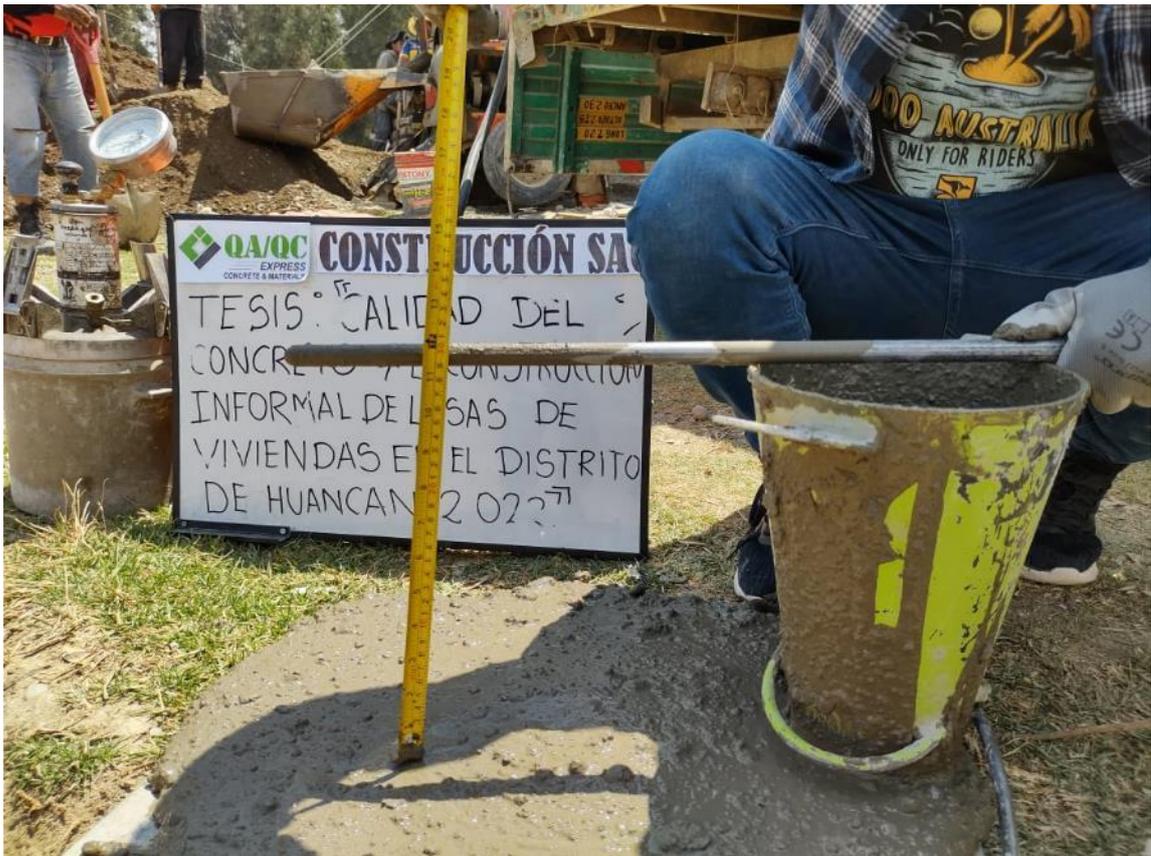
Figura 4.2 Ensayo de Asentamiento

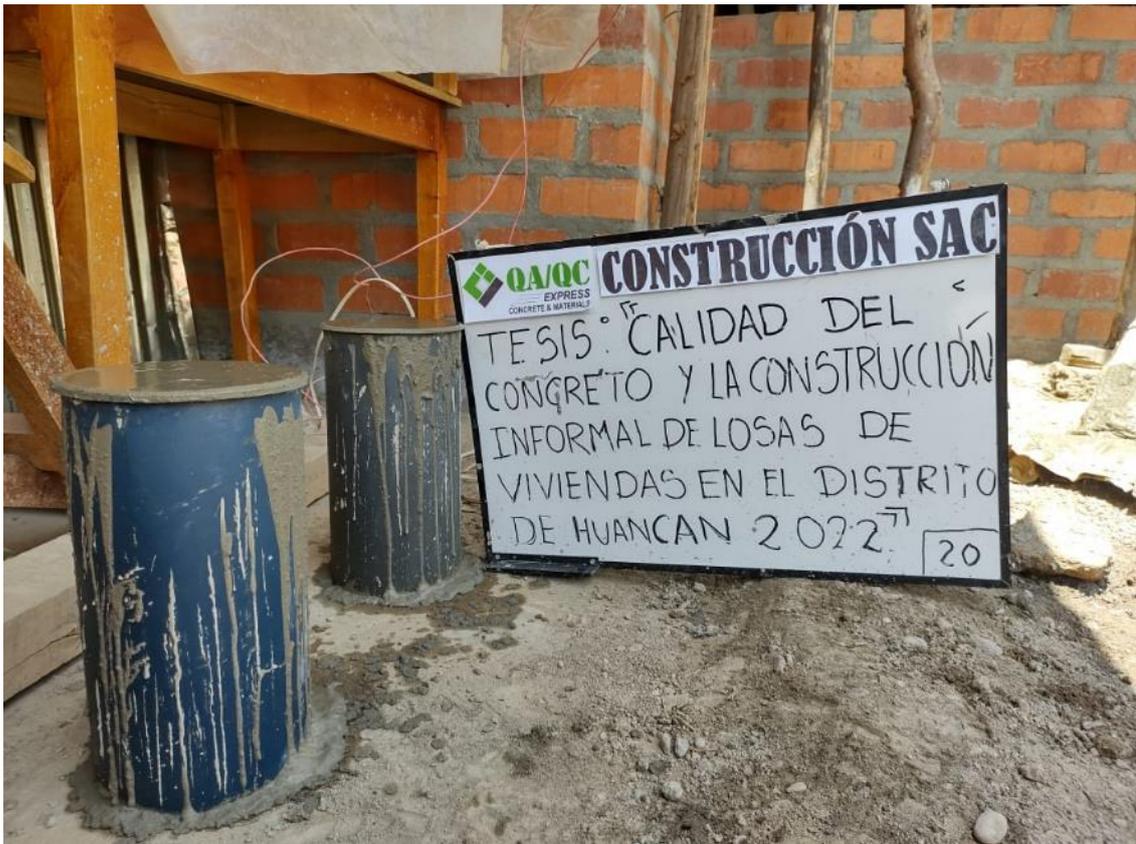
Figura 4.3 Moldeo de probetas cilíndricas de 6" x 12" vivienda N° 20

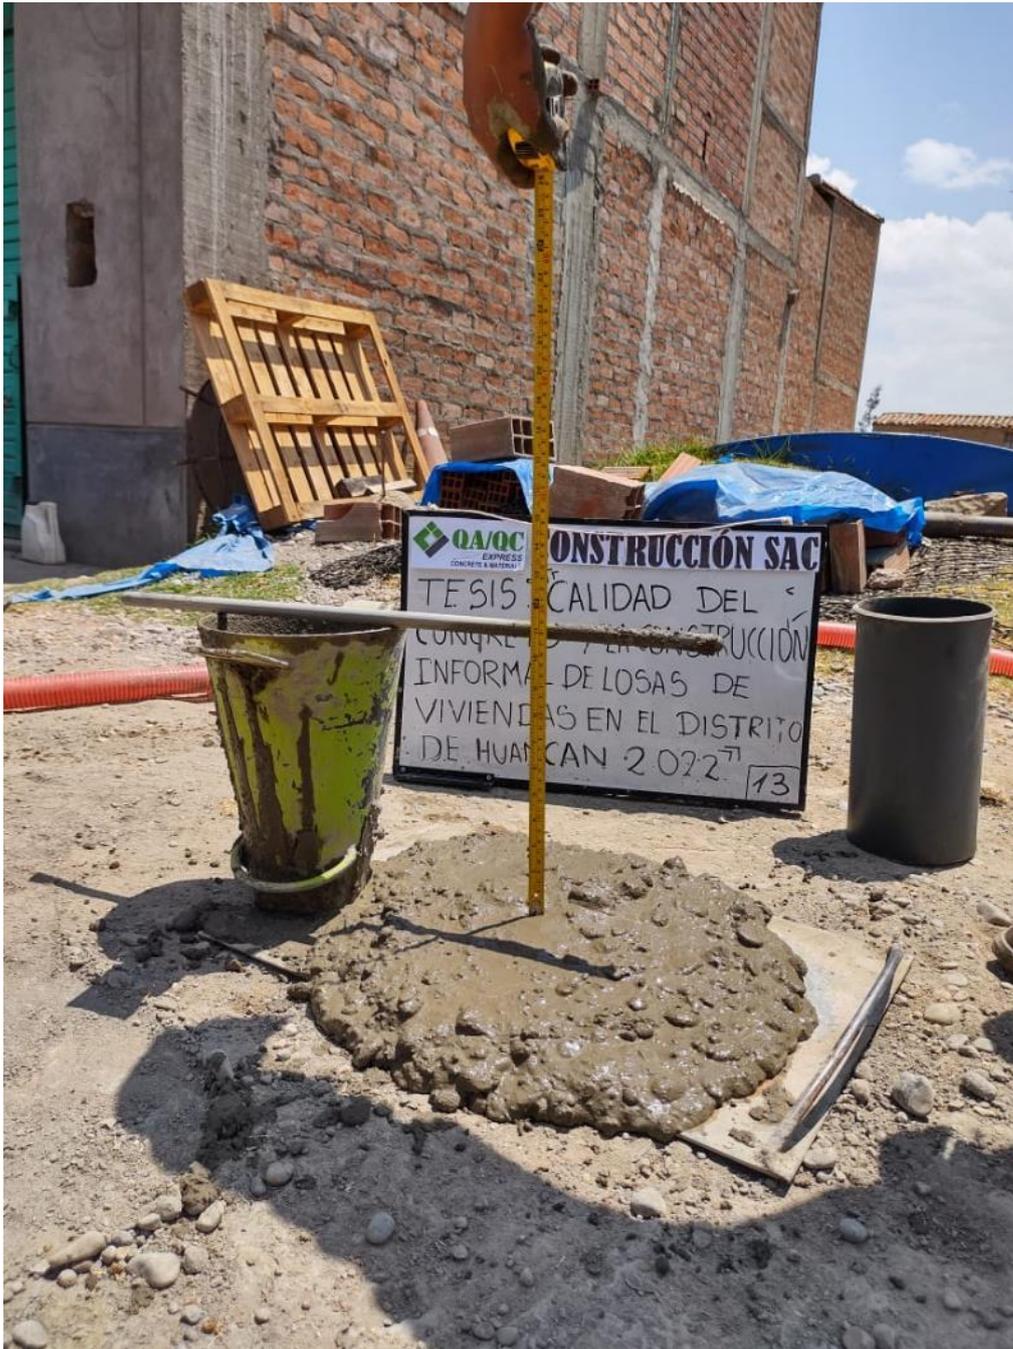
Figura 4.4 Ensayo Asentamiento
