UNIVERSIDAD PERUANA LOS ANDES

ESCUELA PROFESIONAL DE ARQUITECTURA

**DETERIORO DEL ESPACIO PÚBLICO Y CALIDAD DE VIDA DEL
POBLADOR EN EL EX CAMPO FERIAL DEL BARRIO YAUYO,
CHUPACA-2023**

PARA OPTAR EL TÍTULO PROFESIONAL EN ARQUITECTURA

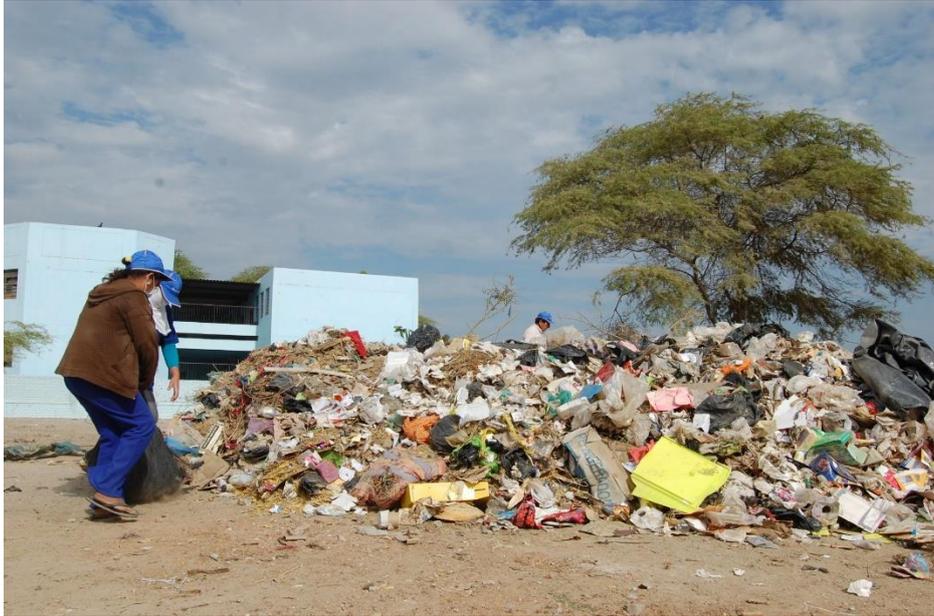
FOTO 00: RESIDUOS SÓLIDOS BOTADOS EN LOS ESPACIOS PÚBLICOS

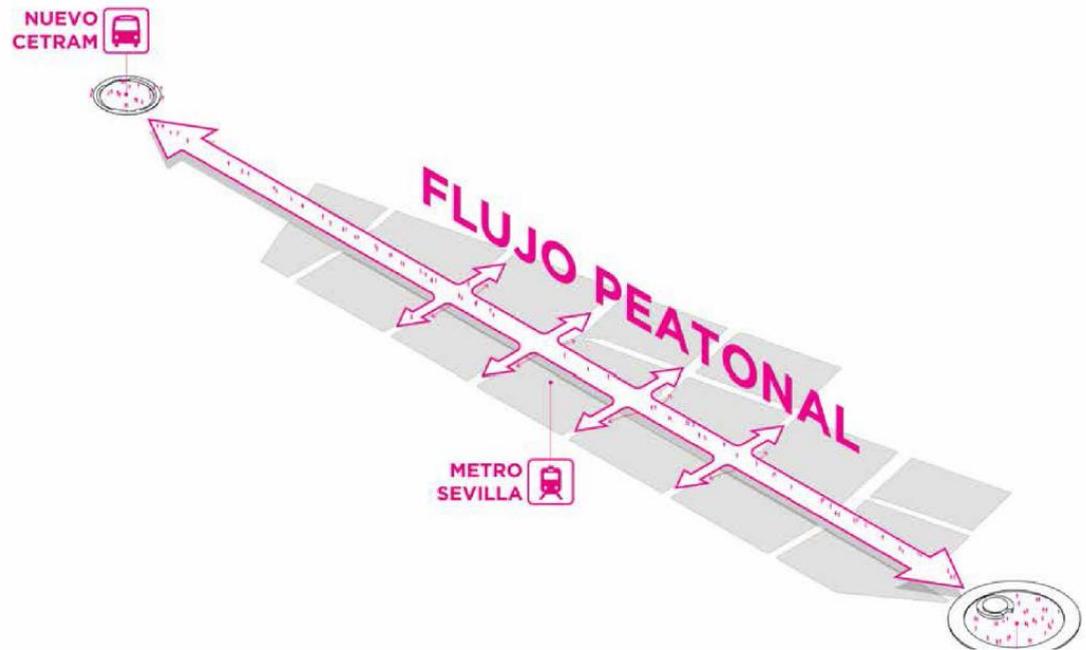
b) Un proyecto que crea atajos

El nivel elevado de la calle genera circulaciones sin interrupción por el tráfico vehicular de esta manera los peatones disponen de atajos entre las diferentes calles que cruzan la vía.

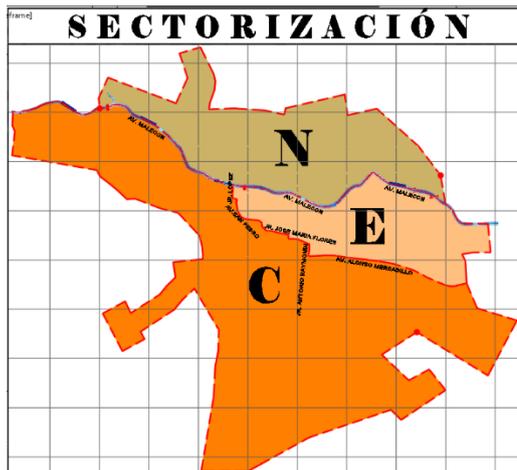
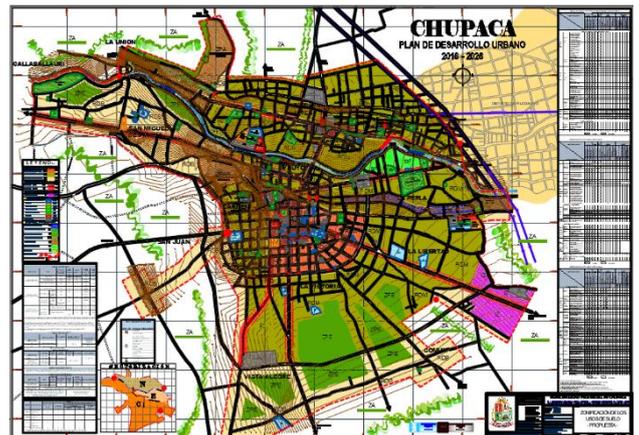
La población referencia se iniciará por la población del sector donde pertenece el ex campo ferial de Chupaca, de acuerdo a los gráficos anteriores se ubica en el sector (E) de acuerdo al plan de desarrollo urbano de Chupaca (pdu).

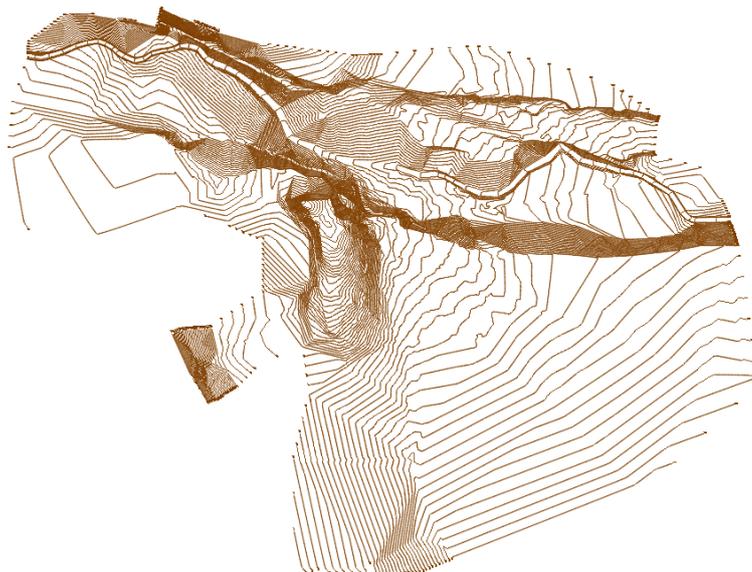
Topografía de Chupaca: las líneas topográficas están a 1 metro de distancia, lo cual Chupaca por sectores presenta pendientes pronunciadas

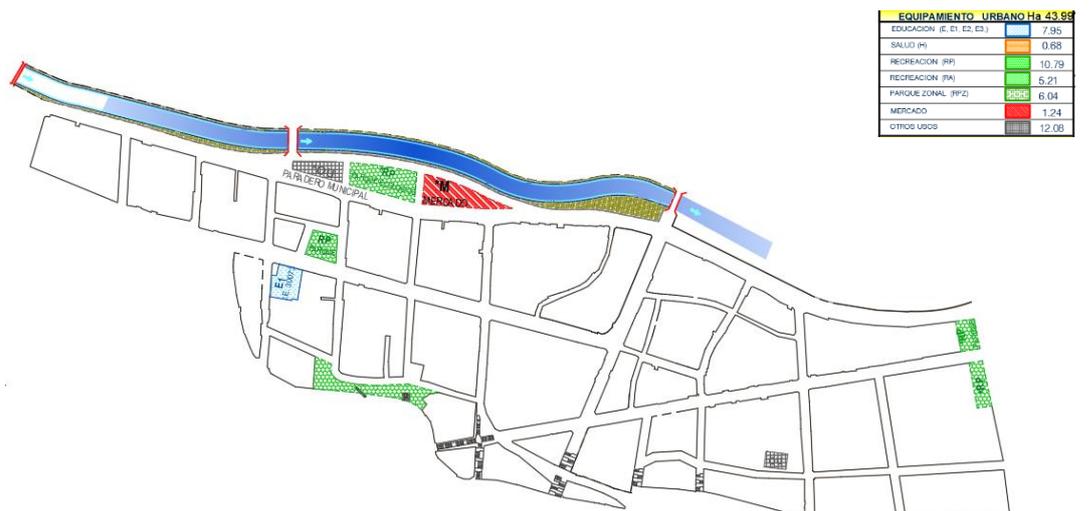
Equipamientos: se hace reconocimiento de los equipamientos dentro del sector barrio yaayo.

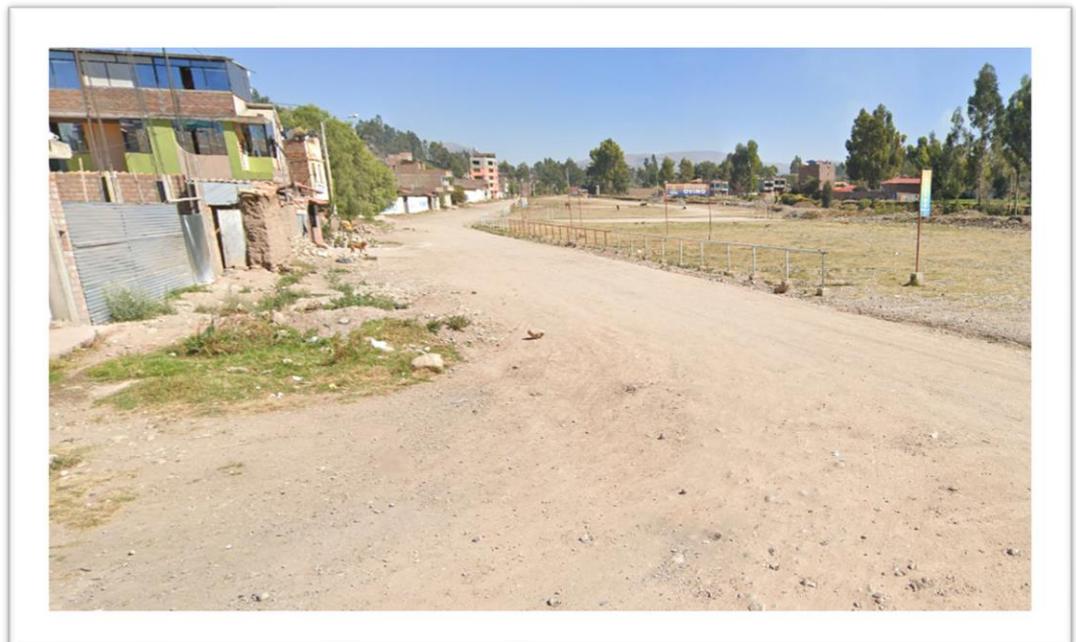
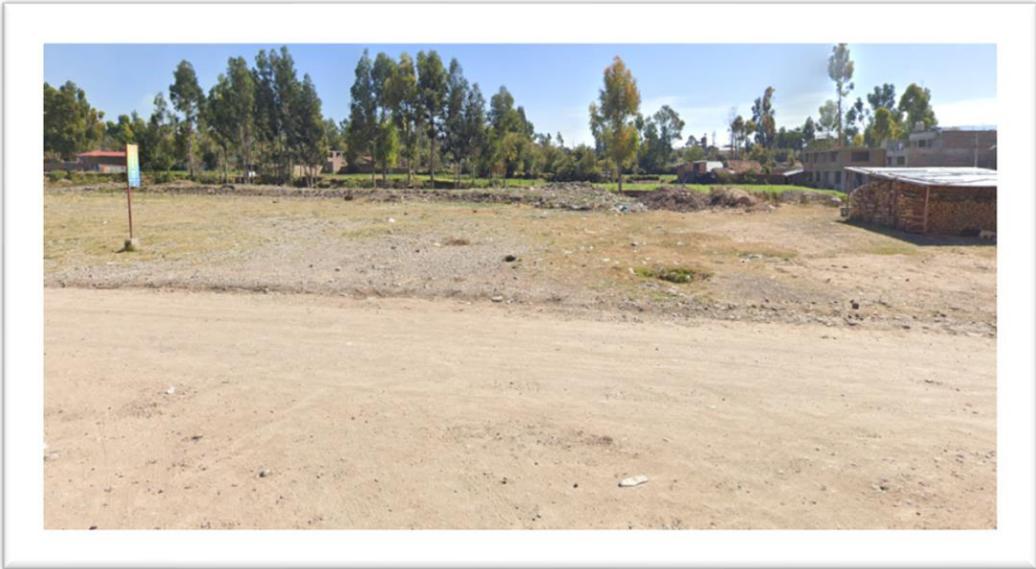
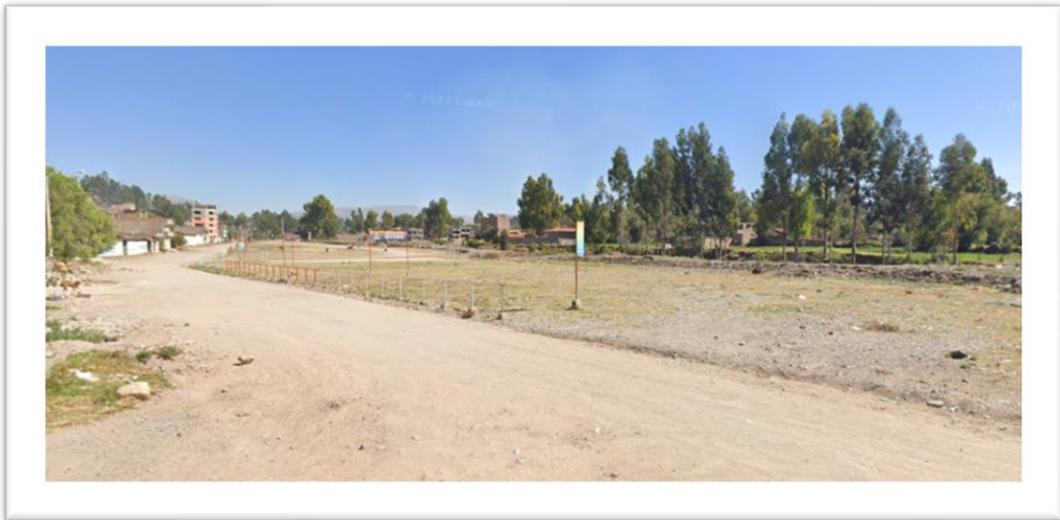
Las condiciones del área de intervención son: Aceras estrechas, caminos sucios para la libre circulación y falta de comodidades urbanas como botes de basura, bancas, iluminación, estacionamientos y servicios. Lo más importante es que los espacios verdes y área donde puedan desarrollar actividades sociales. El espacio no cuenta con un tratamiento adecuado lo cual desestabiliza la calidad tanto del espacio público como de la vida urbana, y no se fomenta su correcto uso.

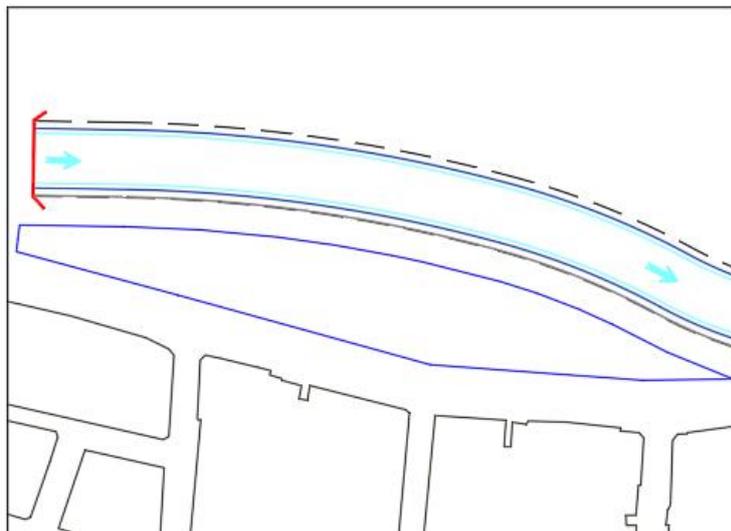
Geomorfología del terreno

Topografía: esta topografía es del área a intervenir, las curvas de nivel están a 1 metro.

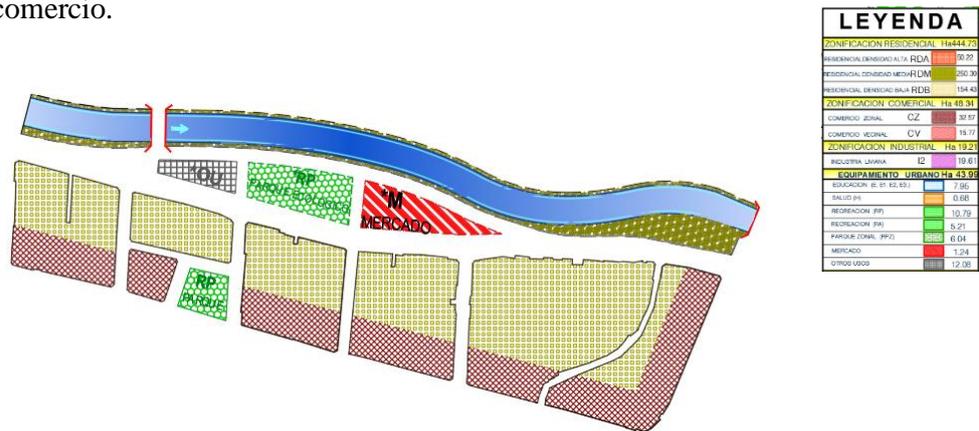
Usos de suelos: está planteado por el pdu de Chupaca, los usos de suelos de alrededor del espacio público son de uso residencial, el espacio publico en la actualidad cumple con la zonificación de acuerdo la propuesta del corredor cultural, ya que abocaran centro cultural, un parque cultural, y una zona de comercio.

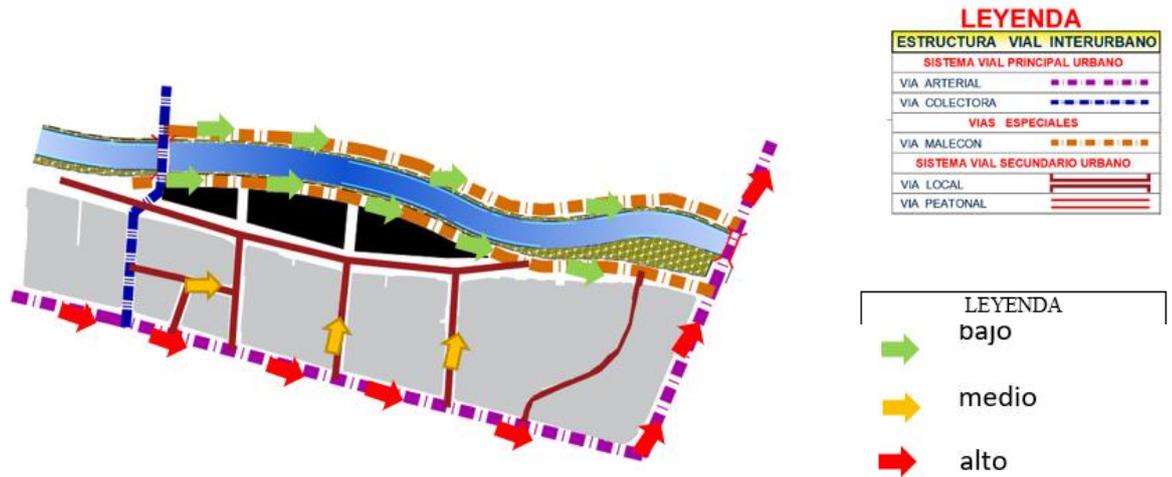
Análisis vial: esta se analiza las circundantes al terreno, se presenta el diagnóstico de las vías y la clasificación de vías, también se muestra el flujo de personas que transitan la zona.

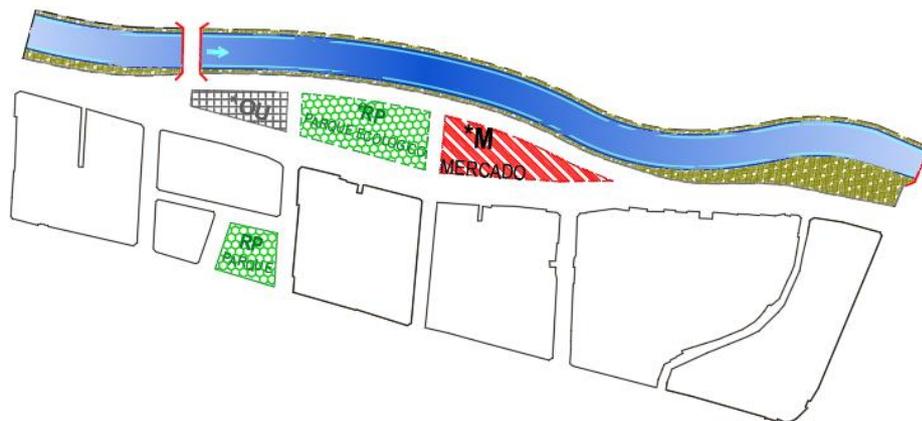
Análisis de equipamientos: esta se reconocerá los equipamientos y servicios alrededor del área a intervenir. Se presenta un diagnóstico de las instalaciones correspondientes al área de intervención, destacando una instalación importante para el desarrollo del sector y demostrando el gran potencial creado por la construcción del corredor cultural.

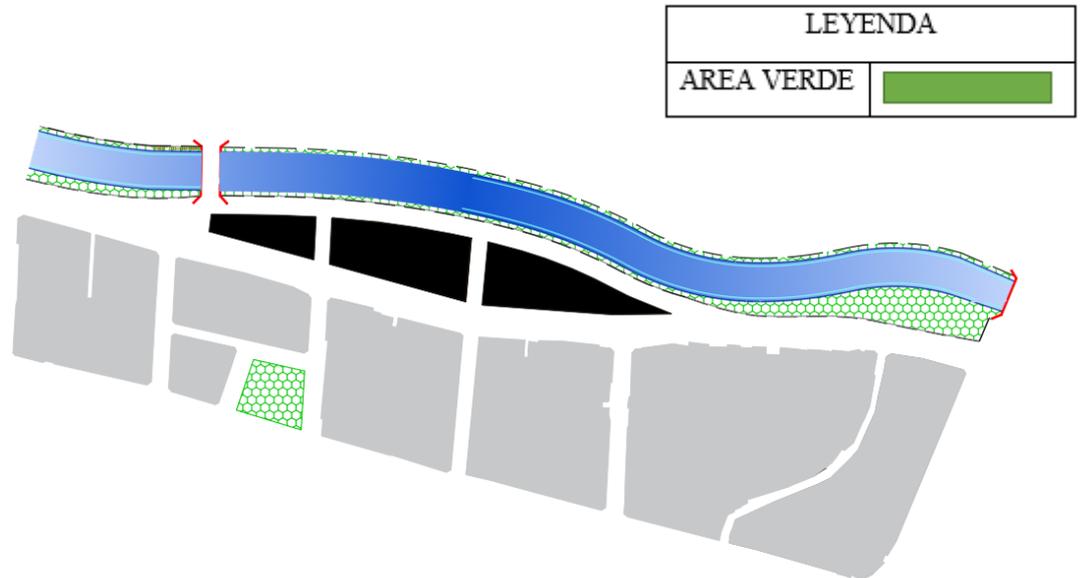
Se presenta un diagnóstico del espacio público (parque) que se enmarca dentro del área de intervención. Se trata de un parque parques y las laderas del rio cunas. Estos son los más relevantes y singulares en pleno centro de la ciudad. ciudad.

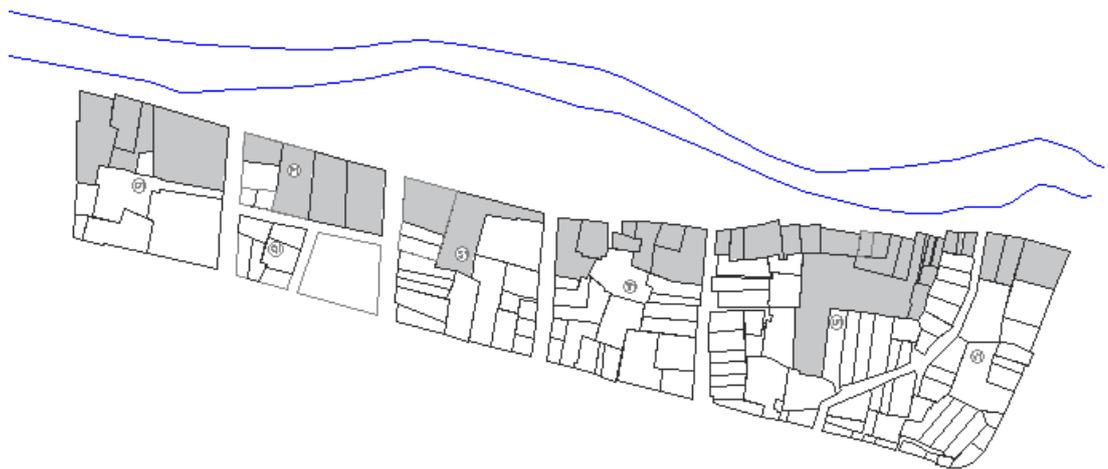
El área de intervención cuenta con un censo cuenta con 38 viviendas que son aledaños al ex campo ferial de Chupaca, las cuales fueron afectadas por el abandono ya que las 38 viviendas se dedicaban al comercio y también son reconocidos como un sector donde producen el lechón.

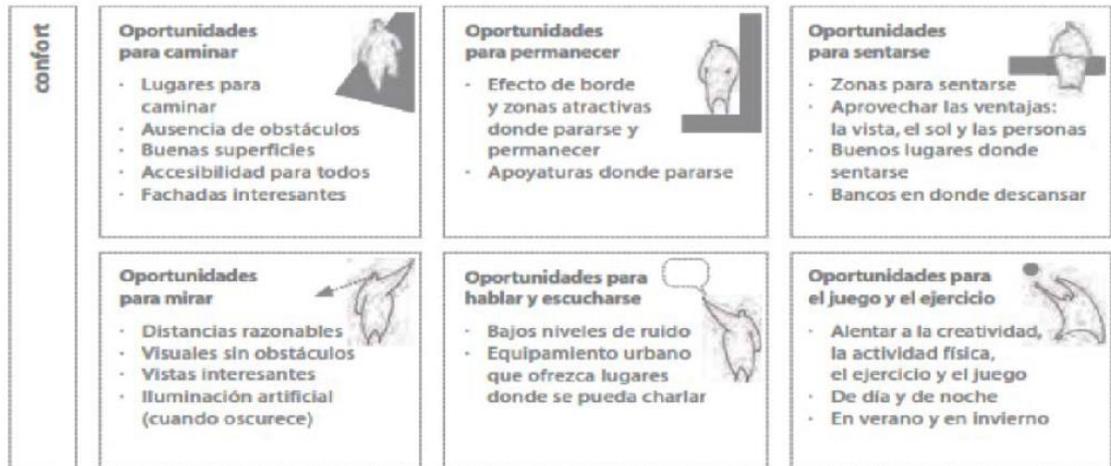
Diseños de dimensiones fundamentales para el planteo de los asientos en espacios públicos.

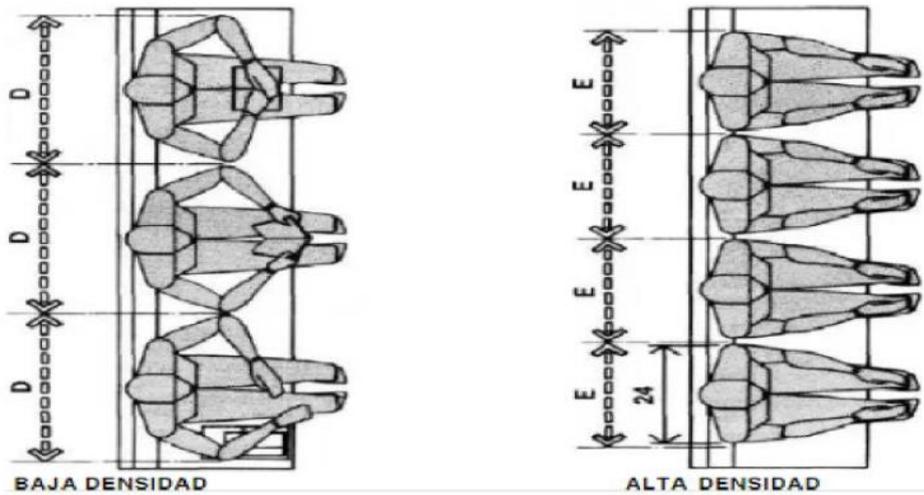
Dimensiones fundamentales del ser humano para el desarrollo de actividades en lugares públicos – abiertos, las personas tienen un grado de rotación o inclinación en cada movimiento que realista en cada actividad, esta son algunas de esas en general.

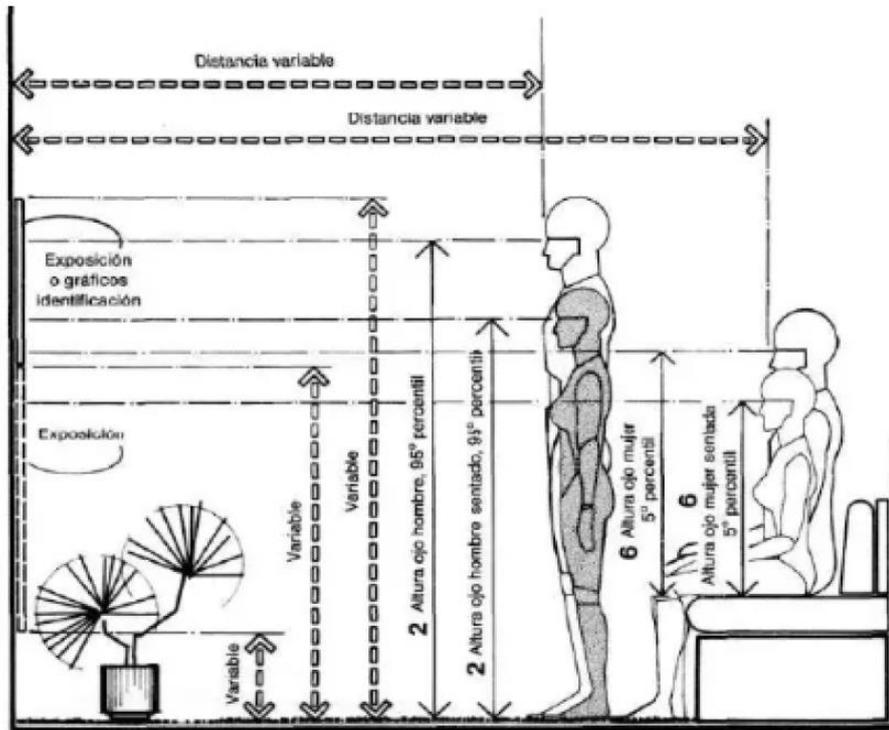
EXPOSICIÓN/RELACIONES VISUALES

La dimensión antropométrica básica necesaria para el diseño de espacios exteriores visibles con los dispositivos urbanos necesarios que no impidan por sí mismos la visibilidad.

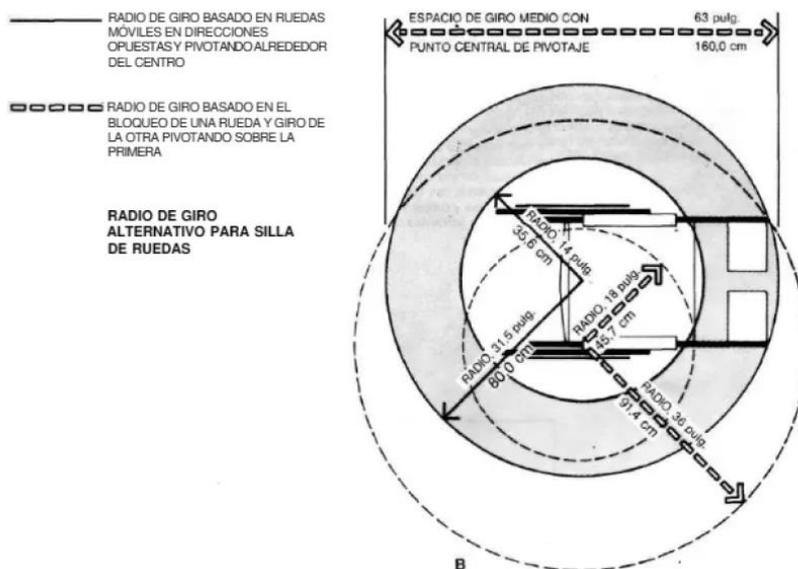
Dimensiones antropométricas básicas requeridas para el diseño de rampas para personas que cuentan con discapacidad para caminar.

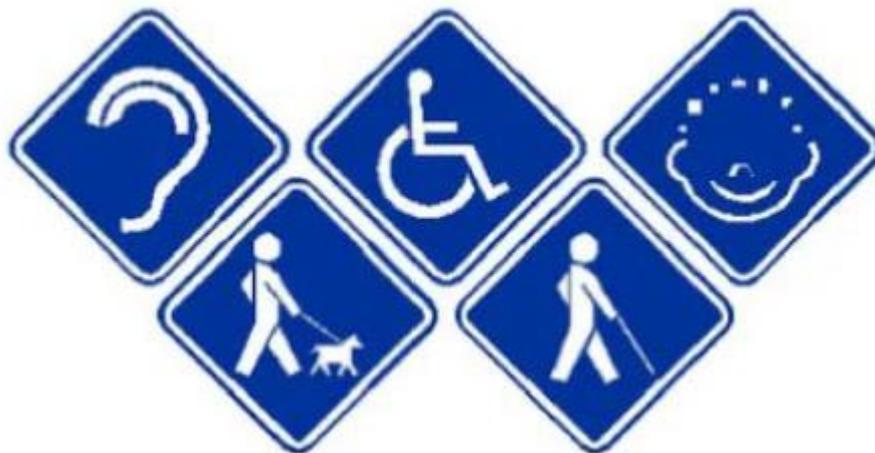
- La norma A.120 aborda la accesibilidad para personas con discapacidad y personas mayores en el artículo. Para asegurar la accesibilidad de las rampas, es fundamental seguir las condiciones y especificaciones técnicas establecidas. Algunas de las consideraciones importantes que se deben tener en cuenta son:
 - Es necesario que la persona no tenga ningún impedimento para poder moverse.
 - Es importante contar con una adecuada señalización que nos permita identificar claramente los elementos.

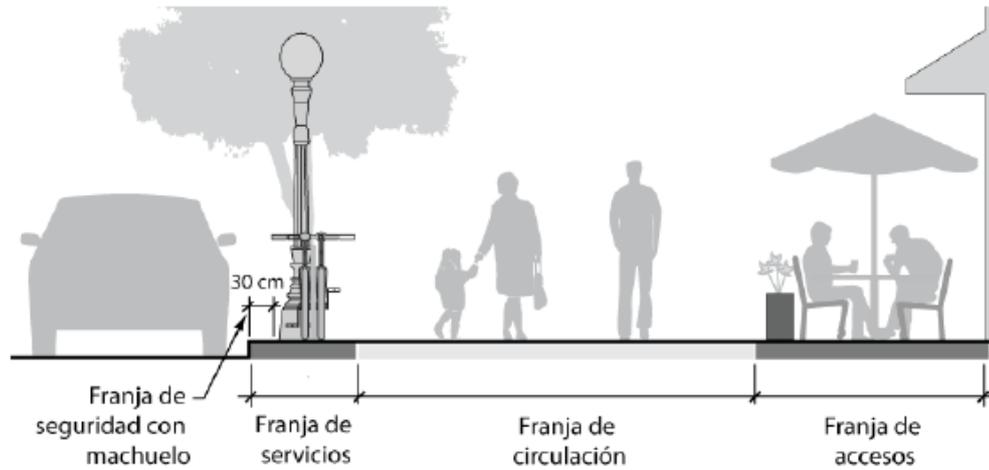
- Banquetas anchas: se planteará banquetas anchas para que el usuario pueda transitar cómodamente dentro del espacio público.

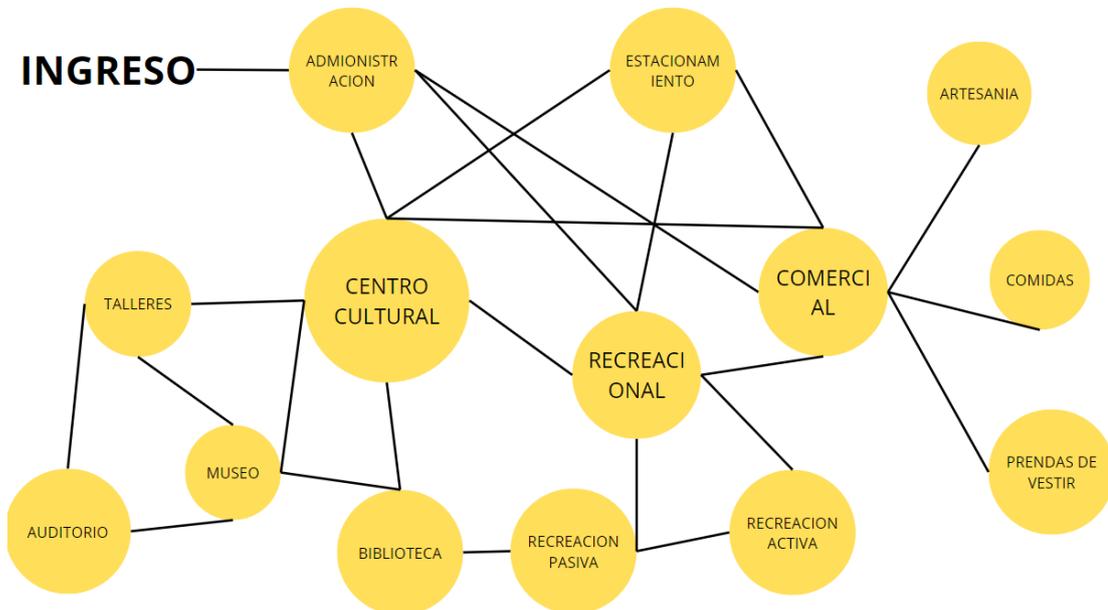
11.2. Sistema funcional (interrelación de zonas)

Según el análisis de los ambientes del programa arquitectónico, se plantea la relación de espacios y la importancia de la relación de ambientes dentro de la propuesta arquitectónica, así plantear conexiones y accesos directos e indirectos.

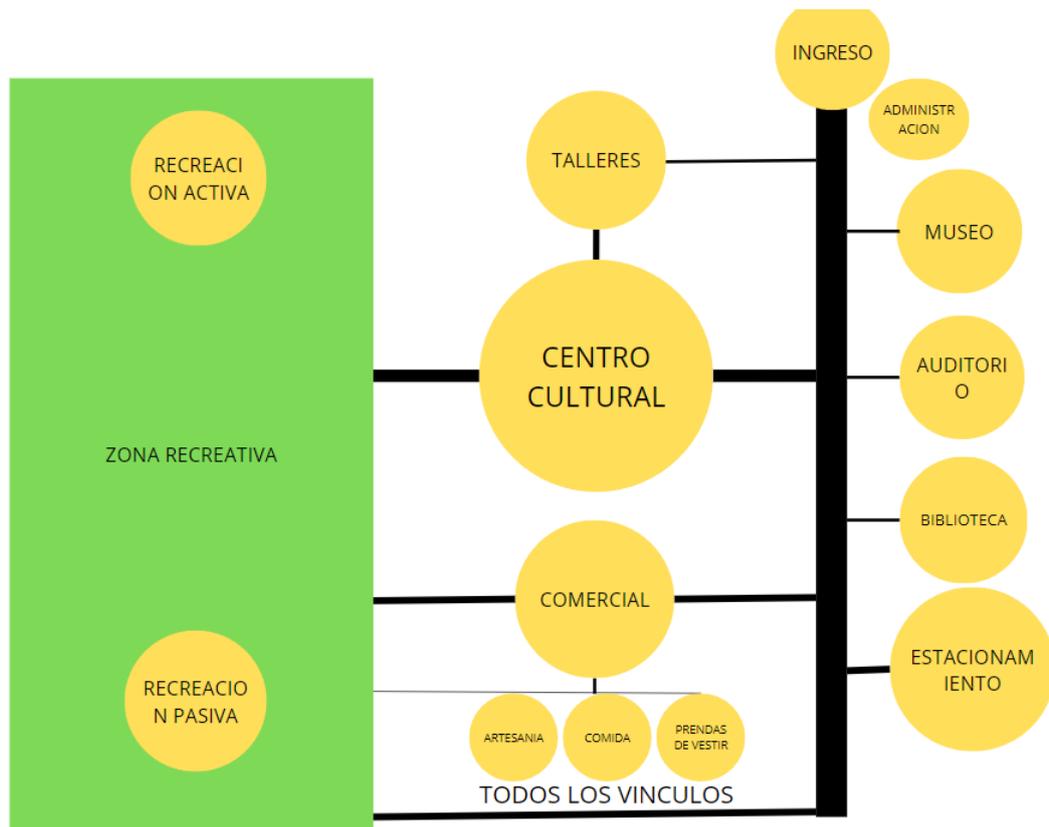
11.3. Circulación (flujograma)

En este análisis de los ambientes de traza una circulación tentativa y probable dentro del planteamiento integral de la propuesta.
