UNIVERSIDAD PERUANA LOS ANDES
FACULTAD DE INGENIERÍA
ESCUELA PROFESIONAL DE INGENIERÍA CIVIL

TESIS

**“EVALUACION DE GESTION DE PAVIMENTOS
FLEXIBLES EN EL PERU DURANTE LA ULTIMA
DECADA”**

2024

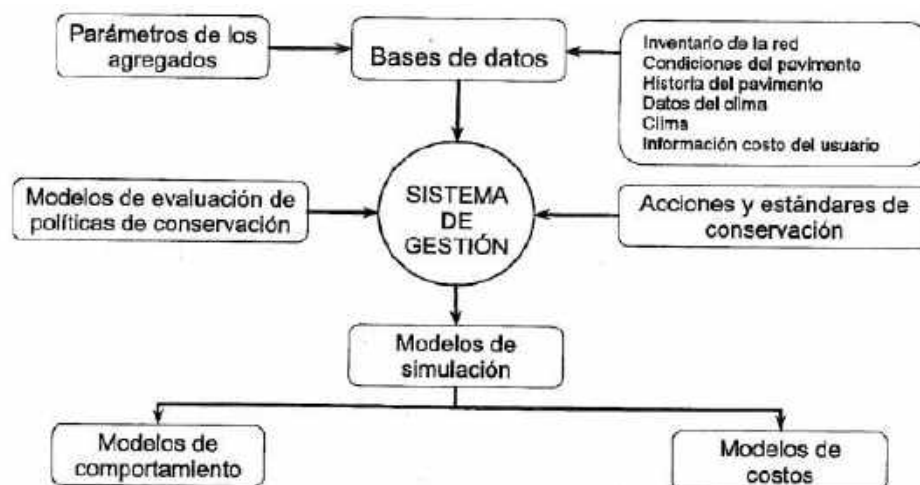
Figura 2. Estructura de un sistema de gestión de pavimentos

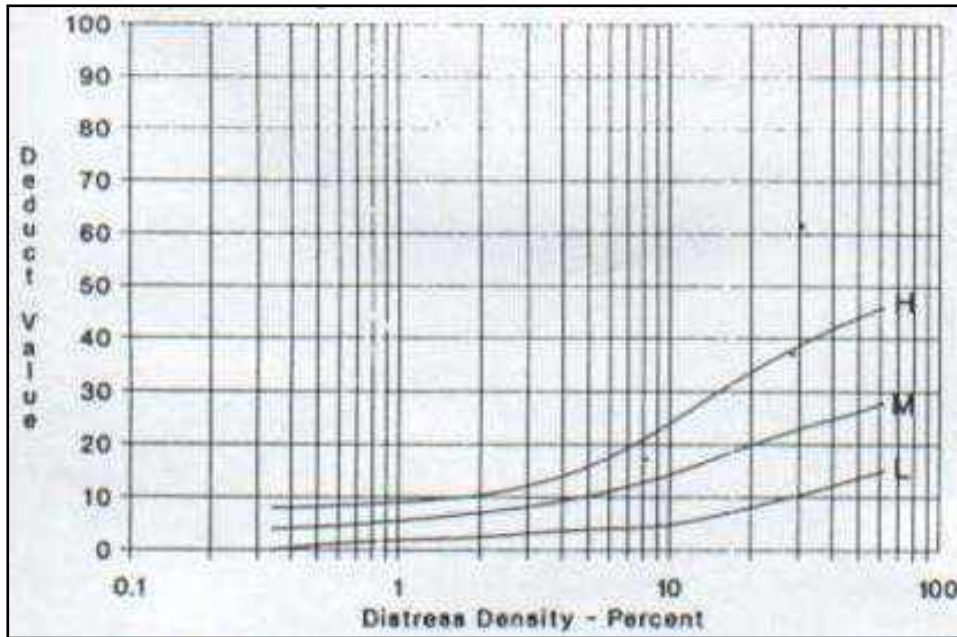
Figura 7. Valor deducido de la falla tipo fisura de Borde
