UNIVERSIDAD PERUANA LOS ANDES
FACULTAD DE INGENIERÍA
ESCUELA PROFESIONAL DE INGENIERÍA CIVIL

**“INVENTARIO DE CONDICIÓN VIAL DE
CAMINOS VECINALES NO PAVIMENTADOS
APLICANDO EL MANUAL DE
MANTENIMIENTO O CONSERVACIÓN VIAL -
MTC – HUANCVELICA - 2023”**

Para optar el título profesional de Ingeniero Civil

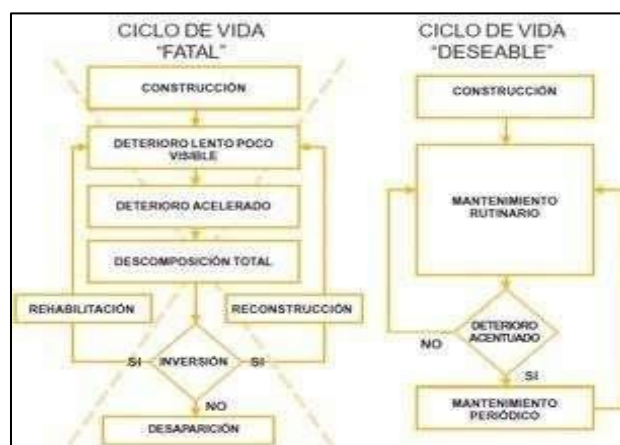
Figura 6. Diagrama de ciclo vital "fatal" y "deseable"

Según lo planteado por Menéndez (2003), se identifica un ciclo de vida crítico y otro ideal en la vida útil de las carreteras. A través de un esquema de proceso, se ilustra el deterioro de una vía sin mantenimiento, denominado ciclo crítico, mientras que aquella que recibe mantenimiento se considera dentro del ciclo ideal.

estas. De esta manera, comenzando con una carretera nueva o recién reparada, se aseguraría un rendimiento óptimo. No obstante, el tránsito de vehículos y las condiciones climáticas causan un deterioro inevitable con el tiempo. (Menéndez, 2003)

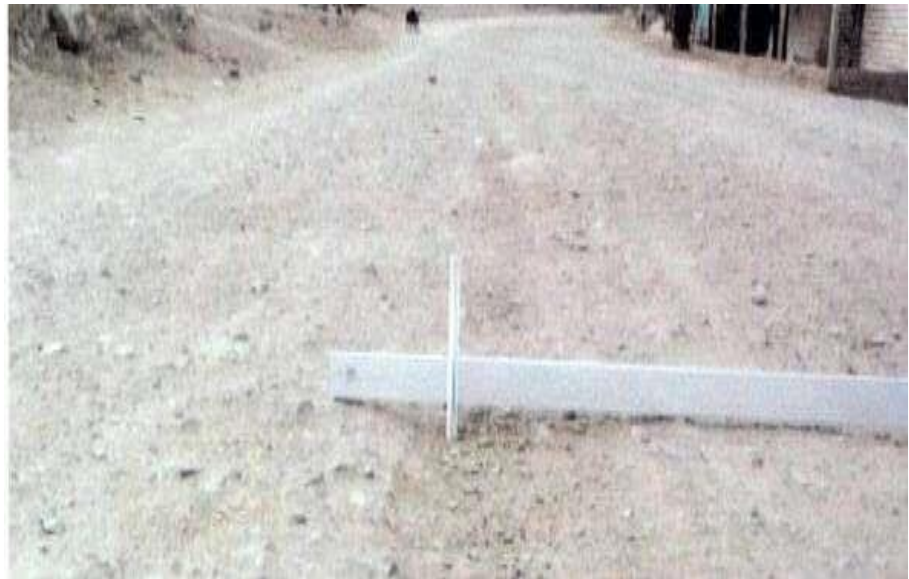
Figura 8. *Deformación*

3: Huellas o hundimientos superiores a 10 cm. (p.74-75)

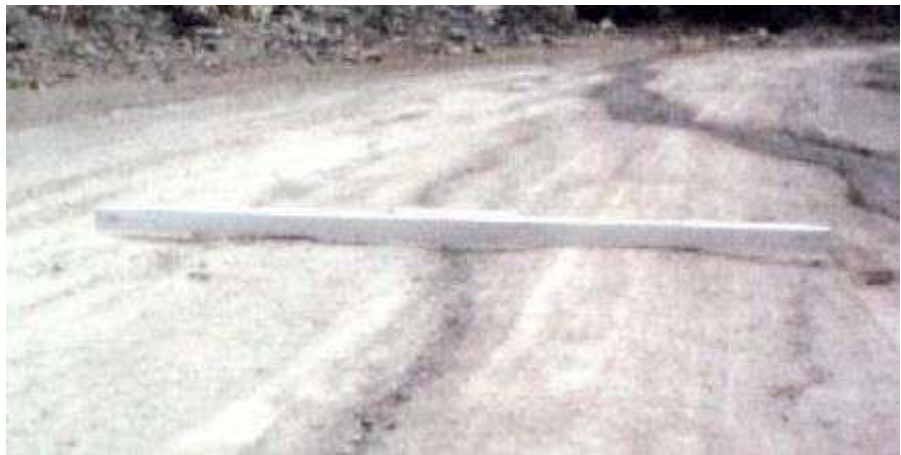
Figura 9. *Erosión.*

- 1: Notables para el usuario, pero con una profundidad menor a 5 cm.
- 2: Profundidad entre 5 cm y 10 cm.
- 3: Profundidad mayor a 10 cm (p.76).

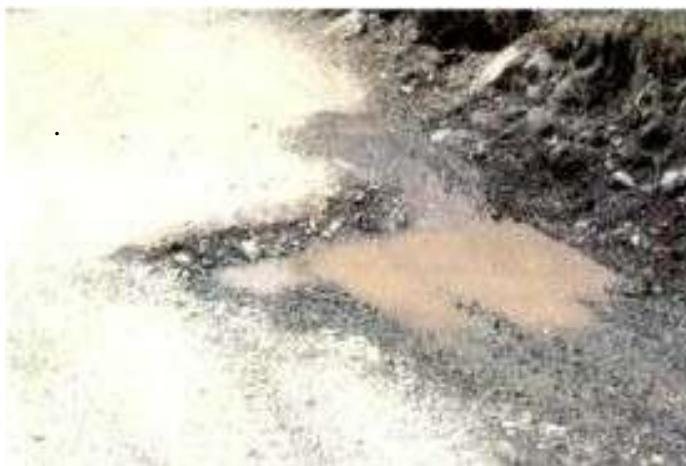
Figura 10.*Baches.*

- Drenaje inadecuado de la superficie del camino o carretera.
- Condiciones climáticas y de drenaje (una gestión deficiente del drenaje propicia la acumulación de agua en la superficie de la carretera).

3: Necesita una completa reconstrucción (p.78).

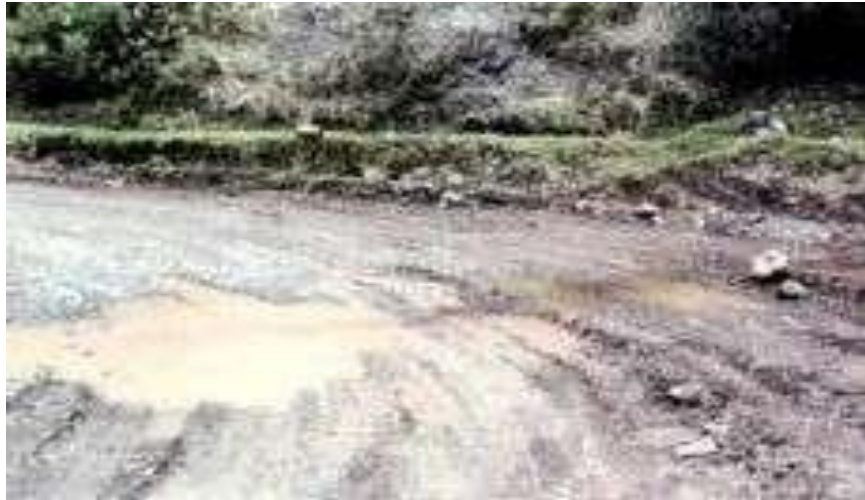
Figura 12. *Lodazal.*

Ambas degradaciones o fallos surgen a causa de una deficiente evacuación de líquidos.

No se establecen escalas de severidad (página 80)

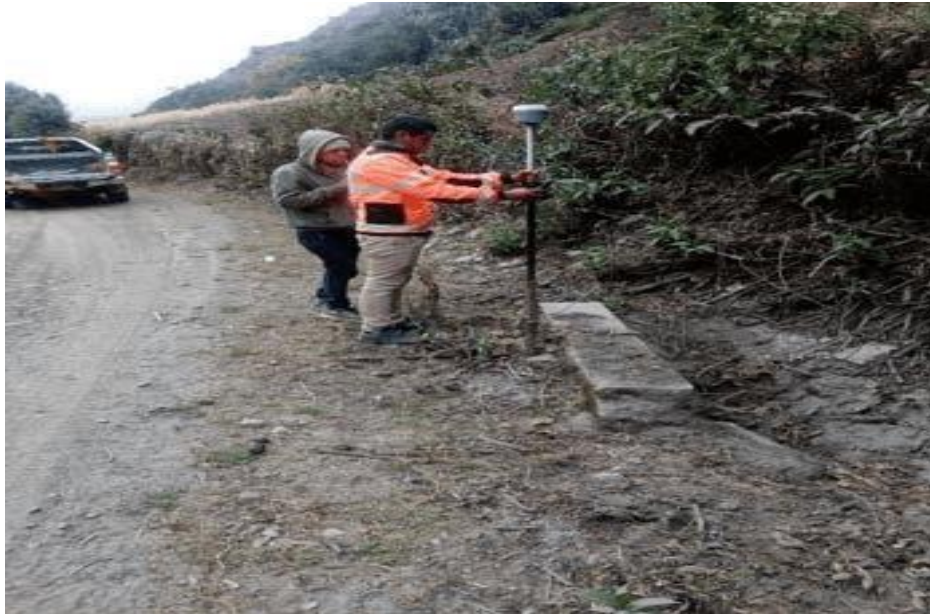
Figura 15. *Levantamiento topográfico*

- ✓ Para tener los datos se realizó el levantamiento topográfico con el GPS diferencial en todos los tramos de los 5 caminos vecinales seleccionados.

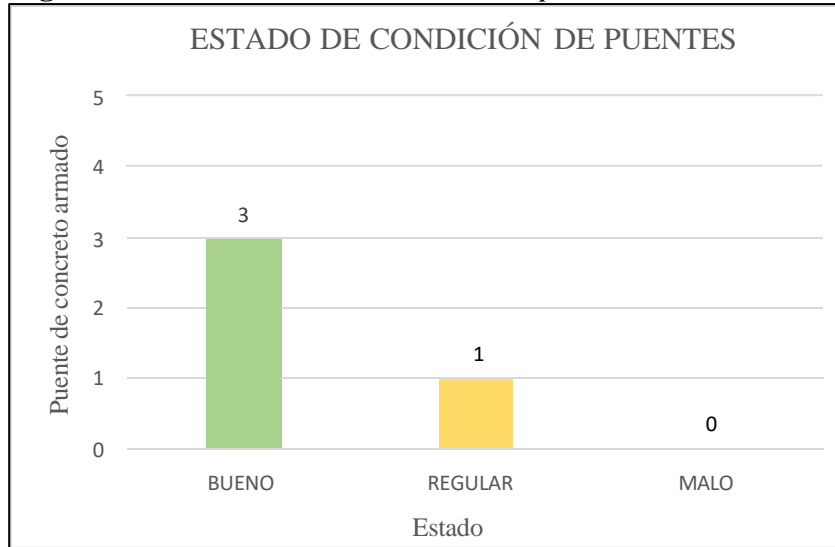
Figura 21. Estado de la conservación de puentes C.V. N° 01.

Según la figura N° 21 se encontraron 4 puentes de concreto armado de los cuales 3 se encuentran en estado bueno y 1 en estado regular.
