UNIVERSIDAD PERUANA LOS ANDES
FACULTAD DE INGENIERÍA
ESCUELA PROFESIONAL DE INGENIERÍA CIVIL

**EVALUACIÓN DEL ESTADO DEL PAVIMENTO
FLEXIBLE POR EL MÉTODO VIZIR Y
FOTOGRAMETRÍA AÉREA EN LA CARRETERA
KIMBIRI - PICHARI**

**PARA OPTAR EL TÍTULO PROFESIONAL DE
INGENIERA CIVIL**

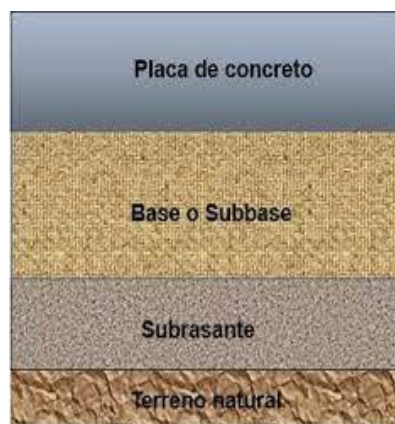
Figura 2.1

Un pavimento rígido está compuesto principalmente por una losa de concreto en base a cemento Portland que puede ser simple o armado, que es ubicado sobre una capa base o sub base, esta losa tiene buena rigidez y tiene distribución de las cargas sobre la superficie a razón de su elevado módulo de elasticidad en correspondencia al suelo que los soporta (16).

Estructura de un pavimento rígido tradicional.

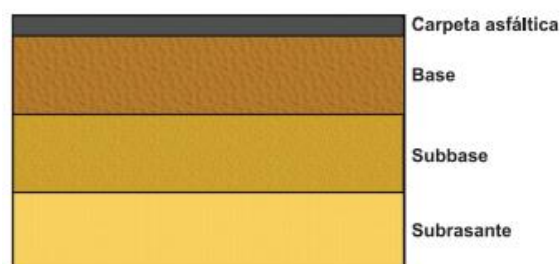
Figura 2.2

Estructura de un pavimento flexible tradicional.

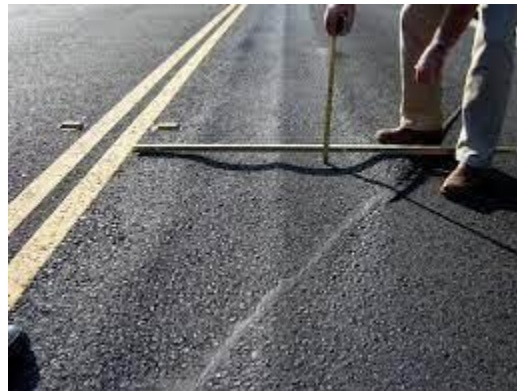
Figura 2.3

- Ahuellamiento (AH): Es tipo de falla que se expresa como depresión constante en un área localizada, la circulación de vehículos produce un levantamiento en puntos adyacentes, esto se produce a razón de cargas de tránsito superiores a los estipulados en el diseño estructural,

fallas en la compactación de la base o insuficiente espesor del pavimento (INVIAS, 2008).

Método VIZIR, falla Tipo A: ahuellamiento

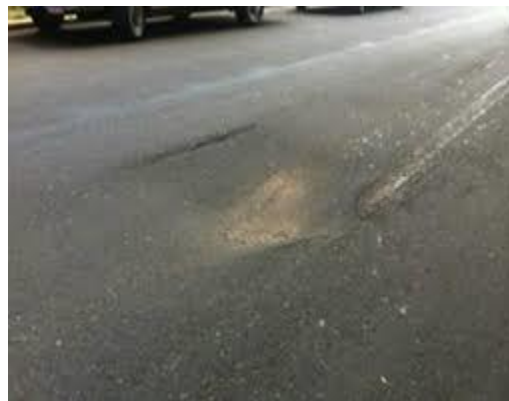
Figura 2.4

- Depresiones o hundimientos longitudinales (DL) y transversales (DT): Este tipo de fallas se localiza en la superficie del pavimento, pueden presentarse de forma transversal o longitudinal, las posibles causas pueden ser: deficiente proceso constructivo, asentamiento de la subrasante, entre otros (INVIAS, 2008).

Método VIZIR, falla Tipo A: depresiones o hundimientos transversales y longitudinales

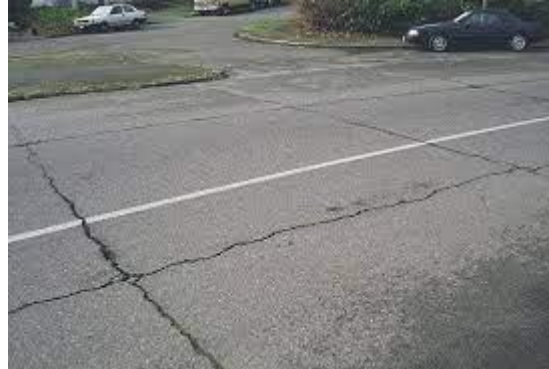
Figura 2.5

- Fisuras longitudinales por fatiga (FLF): Este tipo de fallas se localiza en el centro de la vía, inician en la parte superficial y van

descendiendo con el tiempo, estos se deben a: grandes esfuerzos de tensión por el peso de los vehículos, deficiencia en la rigidez de la carpeta asfáltica por variación de temperaturas (INVIAS, 2008).

Método VIZIR, falla Tipo A: fisura longitudinal por fatiga

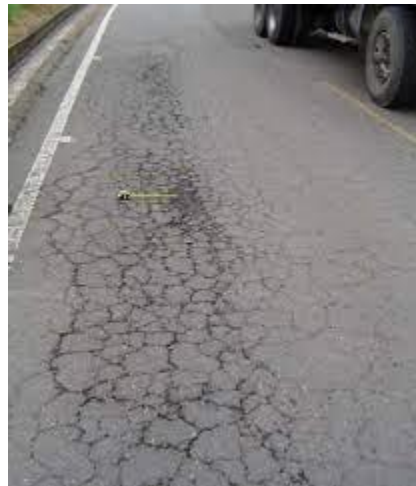
Figura 2.6

- Fisuras piel de cocodrilo (FPC): Se representan como irregularidades de ángulos agudos, estos dan inicio en la parte inferior de la carpeta asfáltica a razón de la fatiga y por deficiencia de la carpeta asfáltica (INVIAS, 2008).

Método VIZIR, falla Tipo A: piel de cocodrilo

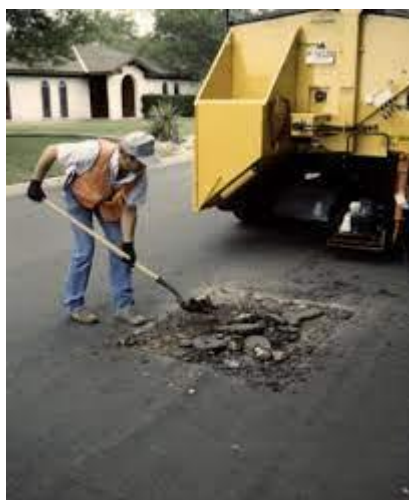
Figura 2.7

- Bacheos y parcheos (B): Corresponde a las áreas donde se hizo remplazo del pavimento, su origen se relaciona al deficiente drenaje

subterráneo, inadecuado proceso constructivo y materiales de mala calidad.

Método VIZIR, falla Tipo A: bacheos y parcheos

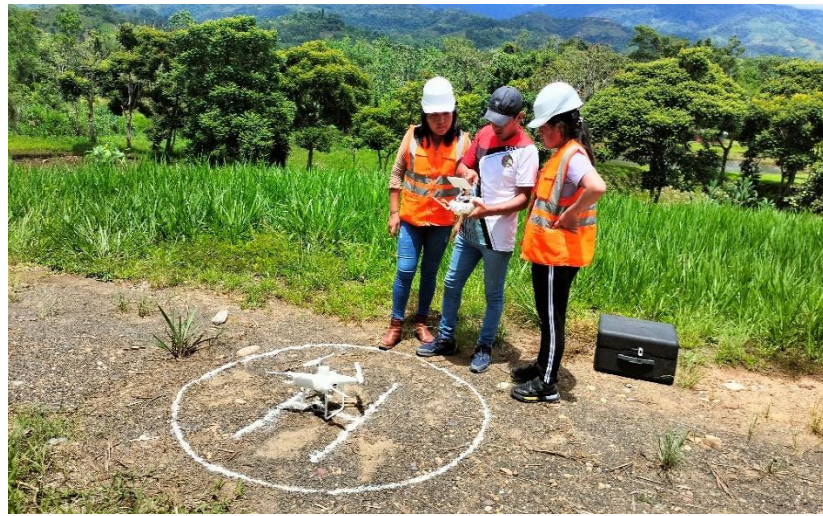
Figura 2.9
Ejemplo de evaluación de un pavimento flexible empleando dron.

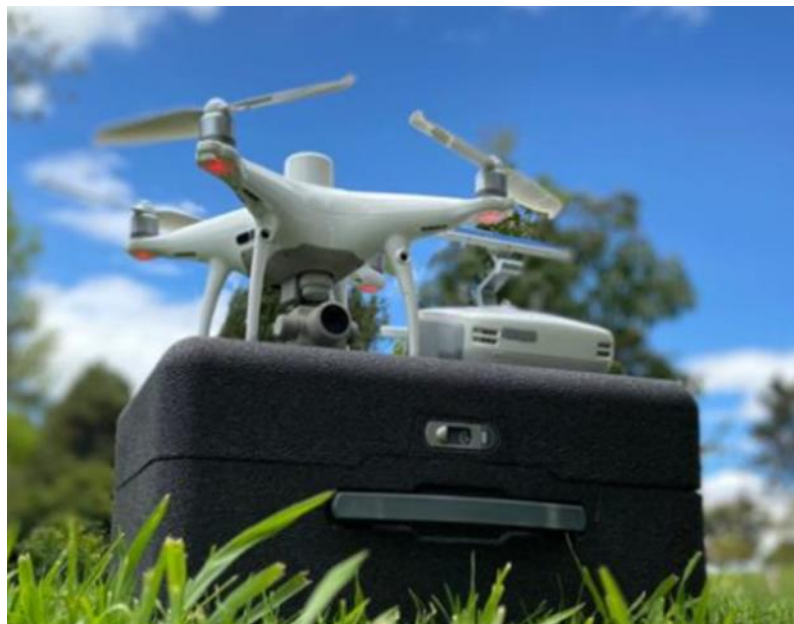
Descripción	Característica
Cámara	Sensor CMOS de 1" y resolución de 20 MP
Tiempo de vuelo	Aprox. 30 minutos
Peso de despegue	1391 gramos
Velocidad máxima de ascenso	6 m/s
Velocidad máxima de descenso	3 m/s
Velocidad máxima	50 km/h
Temperatura de funcionamiento	0° C a 40°C
Altitud de vuelo máxima	6000 m.s.n.m.

Figura 4.2
VANT DJI Phantom 4 RTK

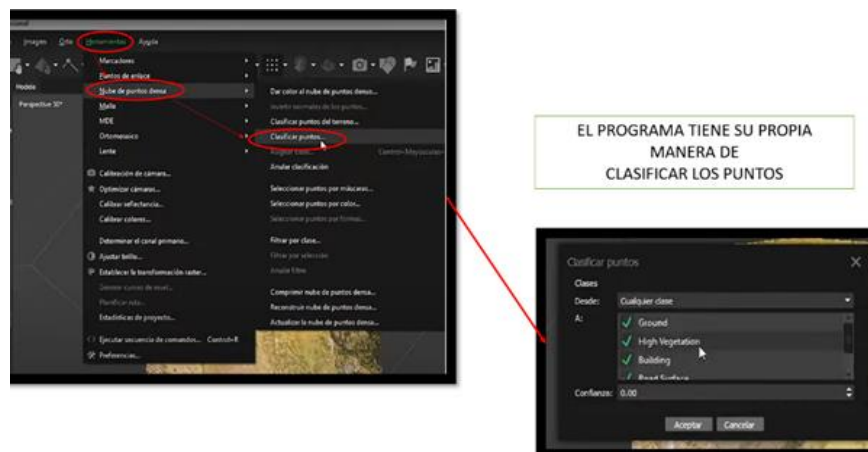
Figura 4.14
Generación de nube de puntos densa en Agisoft Metashape.

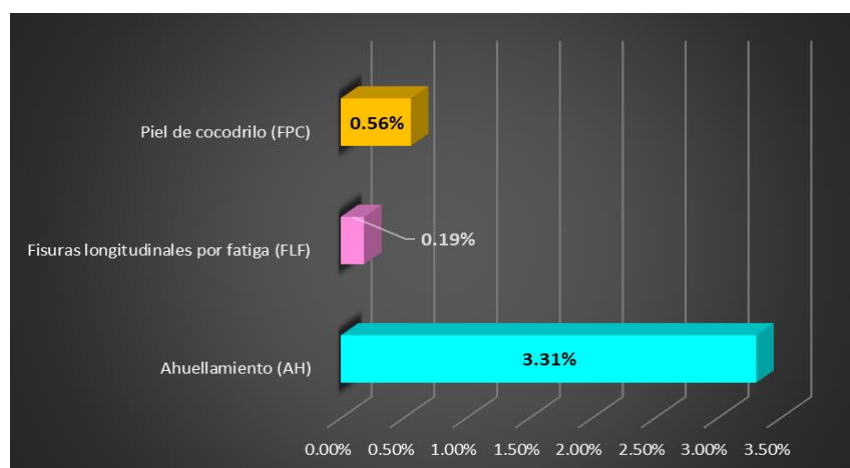
Figura 5.13

RESUMEN DE FALLAS EN LA MUESTRA					
MÉTODO VIZIR	PROGRESIVA		ANCHO DE VÍA		Área de tramo (m2)
	Inicio	Final	Inicio	Final	602.5 1000
	00+000	00+500	6.00	6.05	
TIPO DE FALLA	Gravedad			Extensión	
	1	2	3	Dimensión	Porcentaje %
Ahuellamiento (AH)	X	X		33.07	3.31
Depresiones (DL - DT)				0.00	0.00
Fisuras longitudinales por fatiga (FLF)				1.85	0.19
Piel de cocodrilo (FPC)		X		5.58	0.56
Bacheos y parcheos (B)				0.00	0.00
Fisuras de borde (FB)	X	X	X	0.00	0.00
Huecos (O)	X	X	X	107.00	10.70
Perdida de película ligante (PL)	X			8.66	0.87
Perdida de agregados (PA)	X	X		0.00	0.00
Descascaramiento (DM)	X			3.14	0.31
Exudación (EX)	X			0.00	0.00
Desintegración de borde de pavimento (DB)	X	X		131.97	13.20

Resumen de fallas tipo A bajo el método VIZIR tradicional.

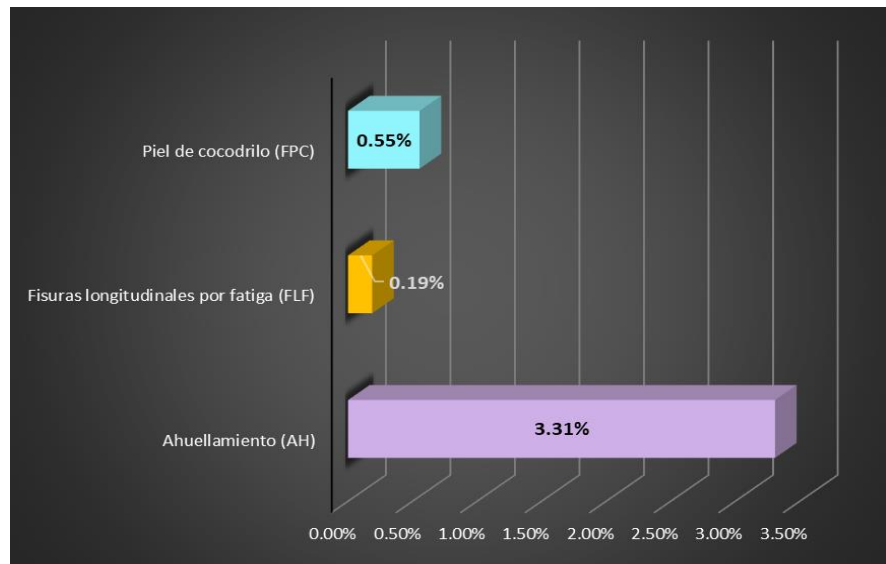
Figura 5.29

RESUMEN DE FALLAS EN LA MUESTRA					
FOTOGRAMETRÍA AÉREA	PROGRESIVA		ANCHO DE VÍA		Área de tramo (m2)
	Inicio	Final	Inicio	Final	602.5
	00+000	00+500	6.00	6.05	1000
TIPO DE FALLA	Gravedad			Extensión	
	1	2	3	Dimensión	Porcentaje %
Ahuellamiento (AH)	X			33.08	3.31
Depresiones (DL - DT)				0.00	0.00
Fisuras longitudinales por fatiga (FLF)				1.87	0.19
Piel de cocodrilo (FPC)	X	X		5.54	0.55
Bacheos y parcheos (B)				0.00	0.00
Fisuras de borde (FB)	X	X		0.00	0.00
Huecos (O)	X	X	X	107.00	10.70
Perdida de película ligante (PL)	X			8.70	0.87
Perdida de agregados (PA)	X	X		0.00	0.00
Descascaramiento (DM)	X			6.32	0.63
Exudación (EX)	X			0.00	0.00
Desintegración de borde de pavimento (DB)	X	X		117.76	11.78

Porcentaje de fallas tipo A, fotogrametría aérea.

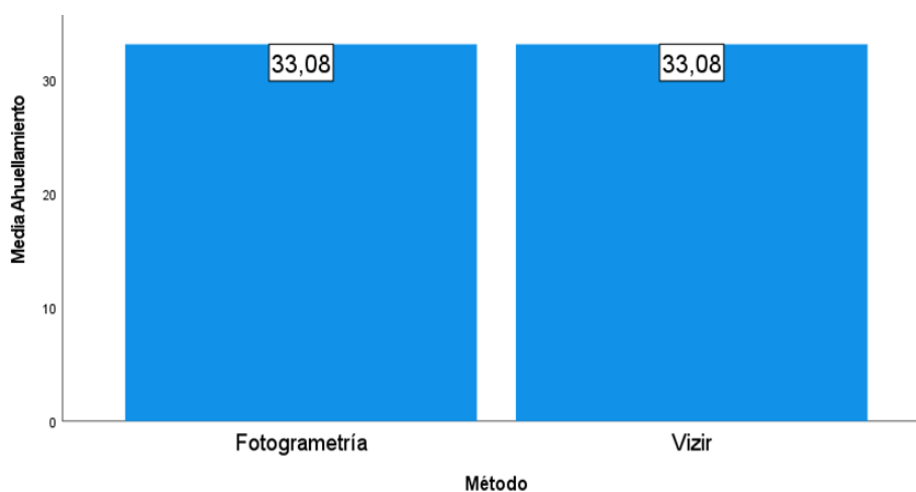
Ahuellamiento		
		Media	Desviación estándar	Coefficiente de variación
Método	Fotogrametría	33.07667	0.00577	0.00174
	Vizir	33.08000	0.01000	0.00302

**Figura 5.31***Puntajes promedio de ahuellamiento del estado del pavimento flexible por método.*

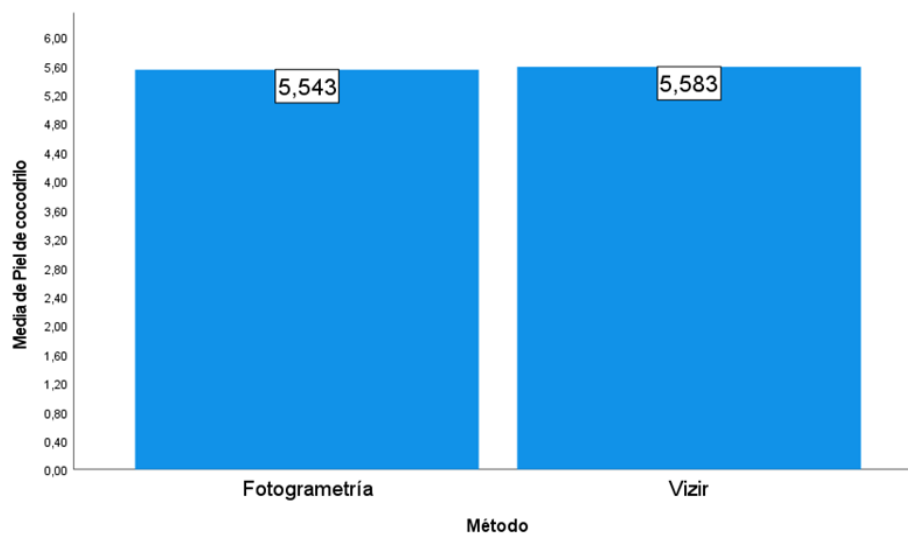
Piel de cocodrilo		
		Media	Desviación estándar	Coefficiente de variación
Método	Fotogrametría	5.54333	0.00577	0.10409
	Vizir	5.58333	0.00577	0.10347

Figura 5.33
Puntajes promedio de piel de cocodrilo del estado del pavimento flexible por método.
