MAESTRÍA EN INGENIERÍA CIVIL

Índice de condición del pavimento para la evaluación superficial de pavimentos flexibles en la Región Pasco

Para optar : El Grado Académico de Maestro en Ingeniería Civil Mención en: Ingeniería de Transportes

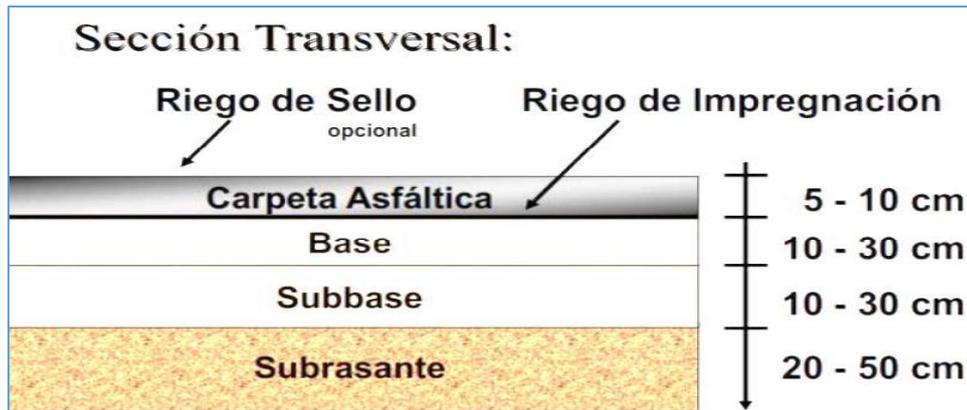
Figura 2. Pavimentos flexibles con secciones típicas
Fuente: Sánchez 2012

Este tipo de pavimento tiene la capacidad de deformarse o flexionarse en respuesta a la carga aplicada sobre él y se utiliza comúnmente en áreas con un alto volumen de tráfico. Además, su construcción suele ser más económica en comparación con otros tipos de pavimentos, y su mantenimiento es más viable y menos costoso.

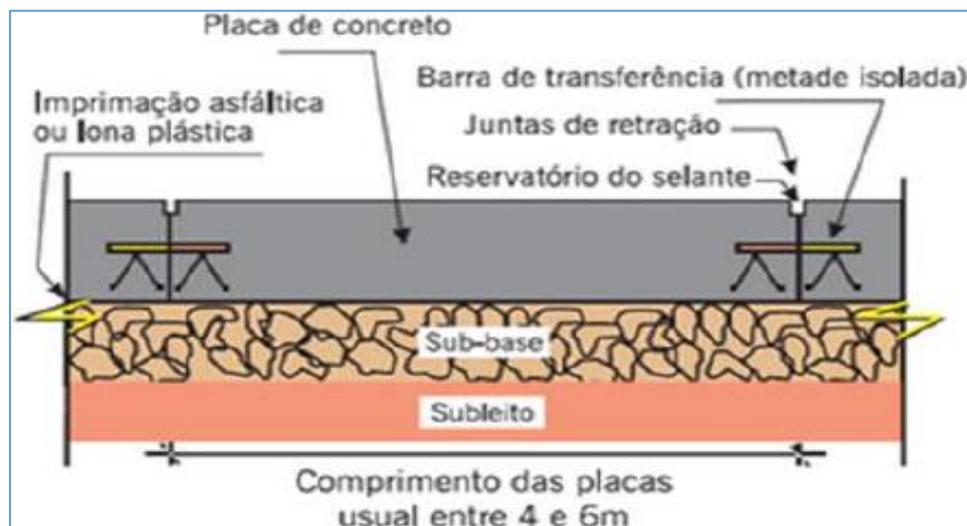
Figura 3. Pavimentos rígidos con secciones típicas
Fuente: Sánchez 2012

Montejo (2012) describe que los pavimentos rígidos están construidos mediante la colocación de una capa de concreto sobre una subbase. En este caso, la calidad del suelo de la subbase juega un papel importante, ya que la resistencia del pavimento rígido se basa en gran medida en esta estructura.

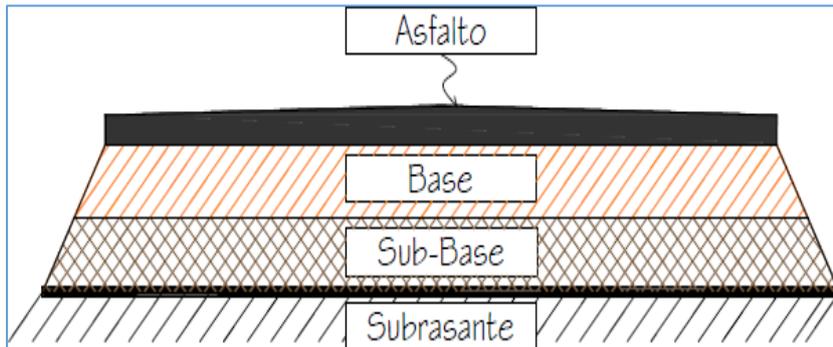
Figura 4. Sección transversal del pavimento flexible

Los pavimentos flexibles están compuestos por una capa asfáltica en la superficie de rodadura, lo que los hace más económicos en términos de construcción inicial. Sin embargo, tienen la desventaja de requerir mantenimiento periódico para alcanzar su vida útil, como se menciona en "Evaluación superficial de algunas calles de Loja" de Armijos (2009) (p. 4), citando la Universidad Técnica Particular de Loja.

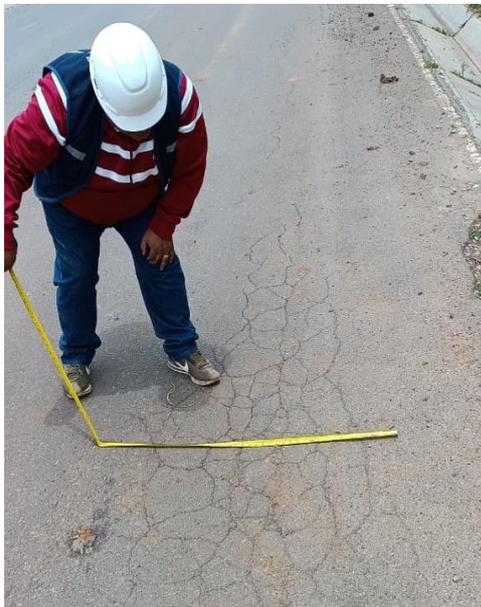
Figura 8. Piel de cocodrilo
Fuente: fotografía 2020 – elaboración propia

Las fisuras en forma de piel de cocodrilo son el resultado de la falla de fatiga en la superficie del pavimento debido a la aplicación repetitiva de cargas de tráfico. Estas fisuras están interconectadas y se asemejan a polígonos variados.

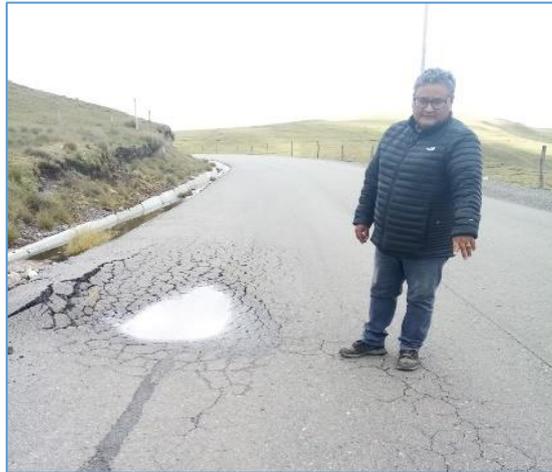
Figura 9. Agrietamiento en

El agrietamiento en bloque se refiere a un conjunto de grietas interconectadas que generalmente tienen forma rectangular y pueden variar en tamaño, desde 30 x 30 cm hasta 3 x 3 metros. Este tipo de falla suele estar relacionado con la contracción del concreto asfáltico.

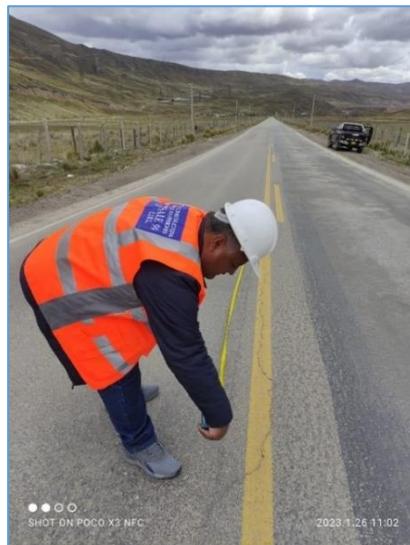
Figura 10. Grieta de reflexión de junta.

concreto. Estas grietas se originan debido al movimiento de las losas de concreto, que puede ser causado por cambios en la humedad o la temperatura.

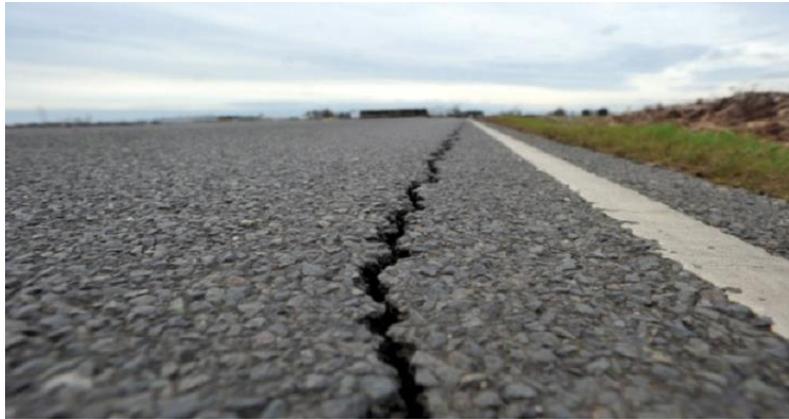
*Figura 11. Grieta de borde.
Fuente: fotografía 2020 – elaboración propia*

Las grietas de borde son grietas que aparecen de manera paralela en los bordes de los pavimentos, a una distancia que suele estar entre 0.30 y 0.60 metros desde el borde. Estas grietas suelen originarse debido a las cargas del tránsito y a debilitamientos causados por condiciones climáticas adversas.

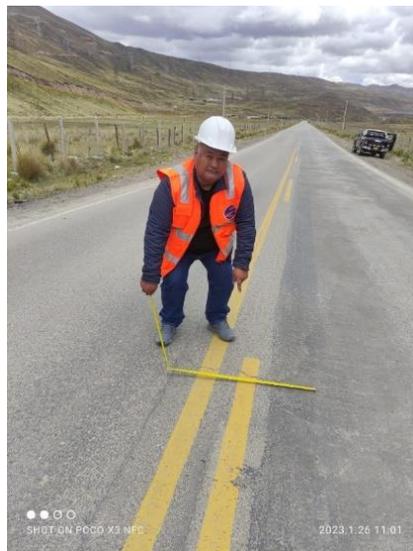
*Figura 12. Grietas transversales y longitudinales.
Fuente: fotografía 2020 – elaboración propia*

Las grietas longitudinales son aquellas que se extienden en paralelo a la dirección del tránsito, mientras que las grietas transversales se desarrollan

perpendicularmente a la dirección del eje de tránsito. Por lo general, estas fallas no están relacionadas con las cargas del tránsito, sino que se originan debido a la contracción de la superficie del asfalto como resultado de cambios de temperatura, lo que provoca el endurecimiento del asfalto.

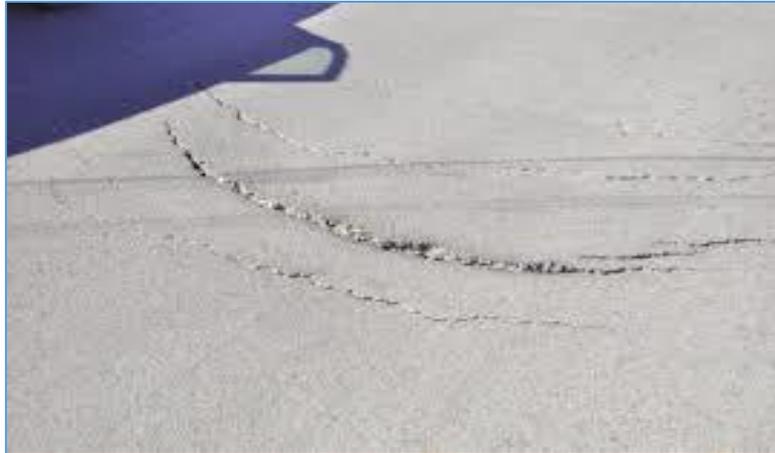
*Figura 13. Grietas parabólicas o por deslizamiento.
Fuente: fotografía 2020 – elaboración propia*

Las grietas parabólicas, también conocidas como grietas por deslizamiento, se manifiestan en forma de medialuna y suelen originarse cuando las ruedas de los vehículos frenan o giran, lo que provoca el deslizamiento de la superficie del pavimento.

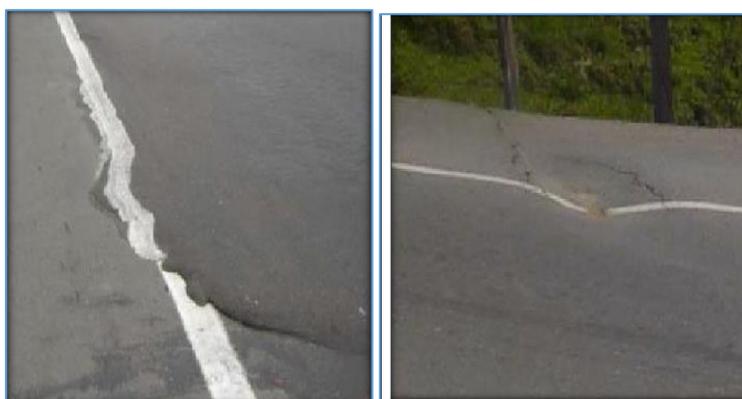
*Figura 14. Abultamientos y hundimientos
Fuente: fotografía 2020 – elaboración propia*

Los abultamientos son deformaciones que se producen en el pavimento, causando un levantamiento en forma de ondas hacia arriba, mientras que los

hundimientos son deformaciones en las que la superficie del pavimento se desplaza hacia abajo, quedando sumergida por debajo del nivel original.

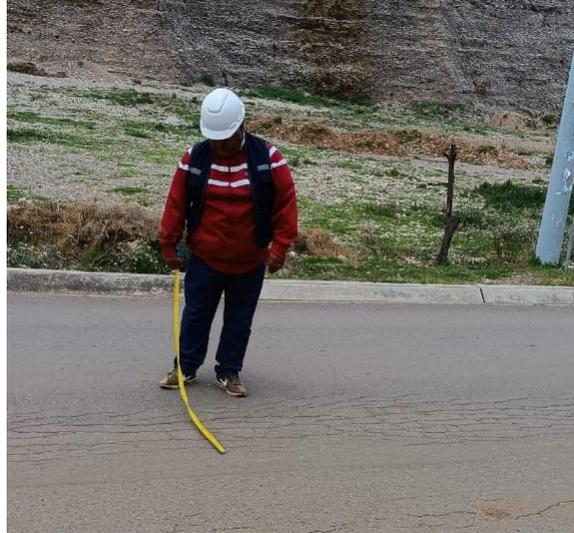
*Figura 15. Corrugación.
Fuente: fotografía 2020 – elaboración propia*

La corrugación es una deformación que se caracteriza por la presencia de crestas y depresiones en la superficie del pavimento, y estas irregularidades suelen tener una longitud menor a 3 metros. Por lo general, las corrugaciones son perpendiculares a la dirección del tránsito y se originan debido a la acción repetitiva del tráfico y a una base inestable.

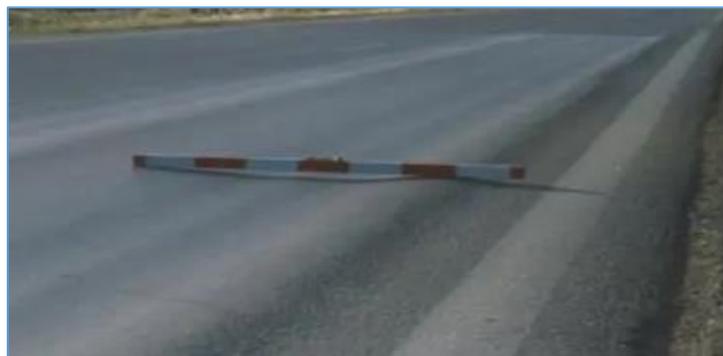
*Figura 16. Depresión
Fuente: fotografía 2020 – elaboración propia*

Las depresiones son defectos en el pavimento que se caracterizan por presentar una superficie ligeramente más baja que el nivel normal del pavimento circundante.

Estas depresiones pueden deberse a asentamientos en la subrasante o a deficiencias en la construcción del pavimento.

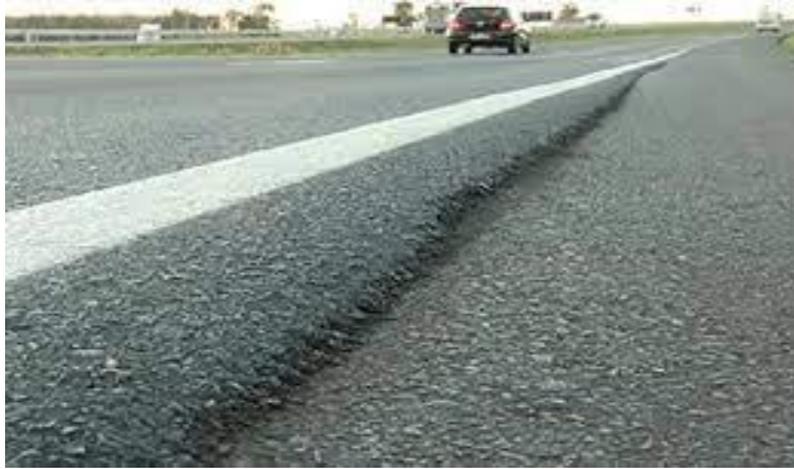
Figura 17. Desnivel carril – berma
Fuente: fotografía 2020 – elaboración propia

Desnivel carril – berma. – “Son deformaciones de desnivel entre el borde del pavimento y la berma, producidos por el asentamiento de la berma o por colocación de nuevas capas en el carril del pavimento sin ajustar el nivel de la berma.

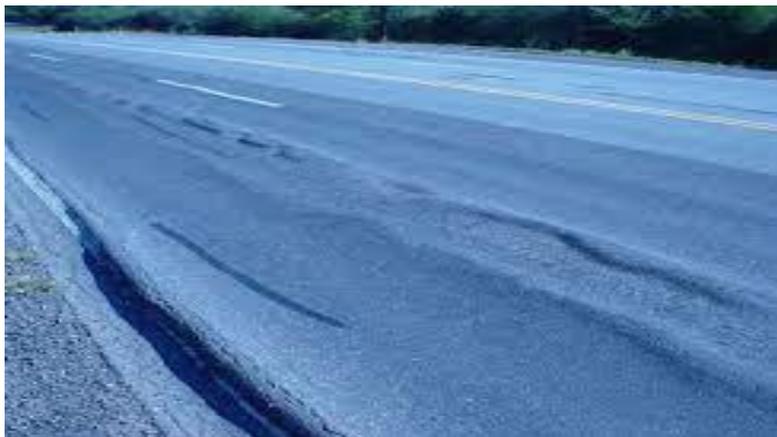
Figura 18. Ahuellamiento
Fuente: fotografía 2020 – elaboración propia

El ahuellamiento es una depresión en la superficie del pavimento causada por las huellas dejadas por las ruedas de los vehículos que circulan sobre él. Este problema

puede originarse tanto por las cargas del tránsito como por una deficiente compactación, lo que resulta en la falta de estabilidad de las capas del pavimento.

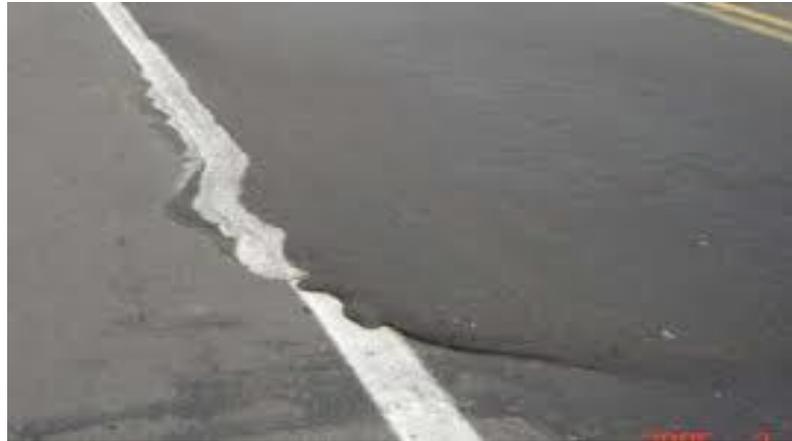
*Figura 19. Desplazamiento.
Fuente: fotografía 2020 – elaboración propia*

El desplazamiento se refiere al corrimiento longitudinal de una sección de la superficie del pavimento debido a las cargas del tránsito que ejercen presión sobre el pavimento. Esto puede dar lugar a la formación de una onda corta en la superficie del pavimento. Este problema suele ocurrir en pavimentos de concreto y asfalto cuando las condiciones son propicias para el confinamiento del pavimento.

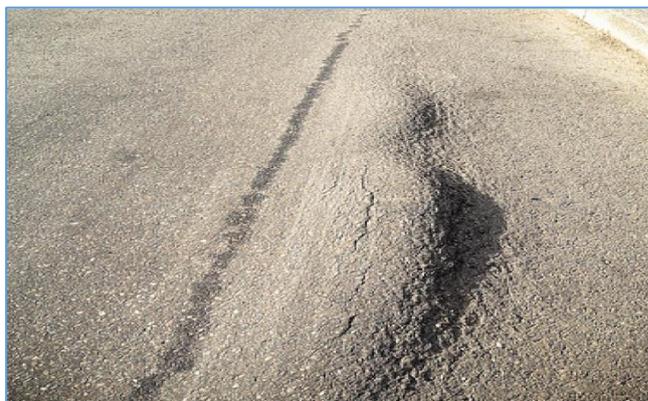
*Figura 20. Hinchamiento
Fuente: fotografía 2020 – elaboración propia*

Hinchamiento. – “Es una deformación por medio de un pandeo hacia arriba de la superficie del pavimento acompañado por agrietamiento en la superficie, producido por suelos expansivos o por congelamiento de la subrasante”.

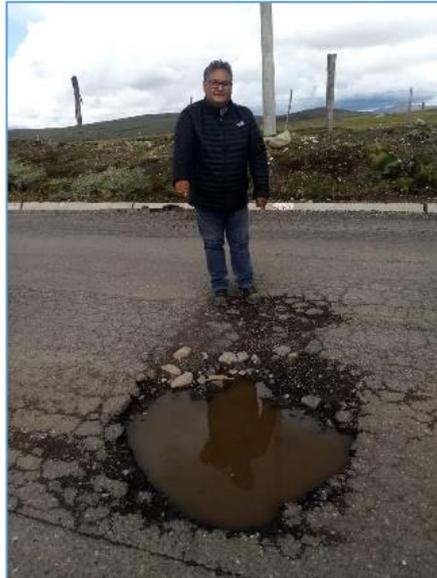
Figura 21. Huecos o baches.

Los huecos o baches son pequeñas depresiones en forma de tazón que se desarrollan en la superficie del pavimento y suelen tener diámetros menores a 90 cm. Estos baches se forman cuando existen puntos débiles en la base o la subrasante del pavimento debido a una estructura deficiente. El crecimiento de estos huecos ocurre a medida que se acumula agua en su interior.

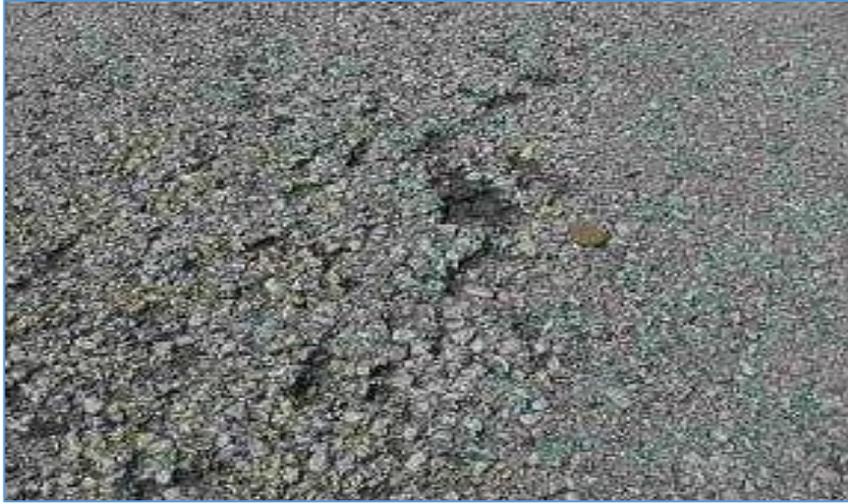
*Figura 22. Pulimiento de agregados.
Fuente: fotografía 2020 – elaboración propia*

El pulimiento de agregados se refiere a la pérdida de resistencia al deslizamiento en la superficie del pavimento, que ocurre como resultado del desgaste causado por las cargas de tránsito repetitivas. Este fenómeno también puede estar relacionado con la falta de agregados en la mezcla asfáltica.

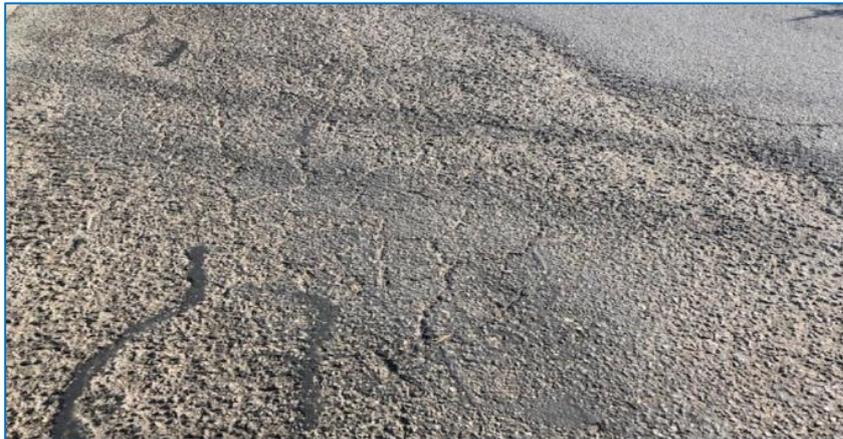
*Figura 23. Peladura y desprendimiento.
Fuente: fotografía 2020 – elaboración propia*

La peladura y desprendimientos se refieren a la desintegración de la superficie del pavimento, que ocurre debido a la separación de las partículas sueltas del agregado.

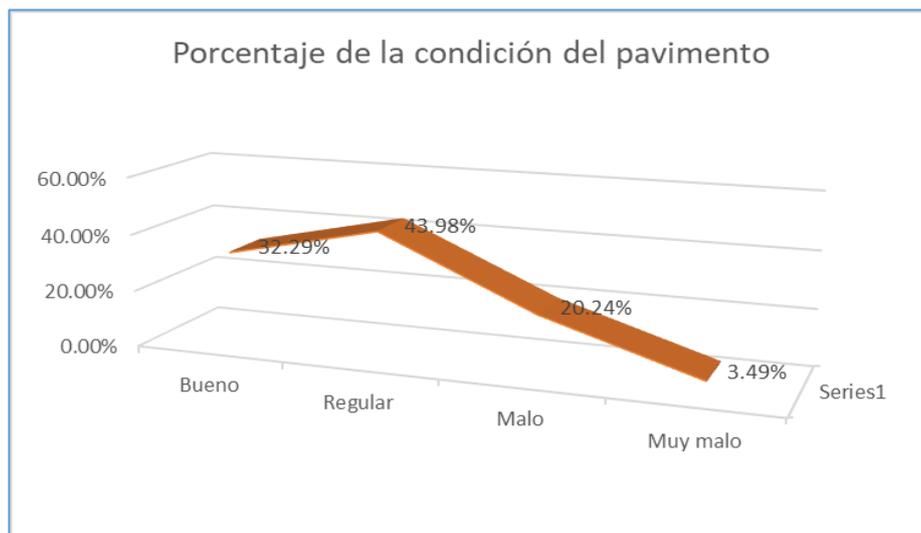
Figura 25. Porcentaje de condición de pavimento en las unidades de muestra

En el gráfico 10, se destaca el porcentaje general del Índice de Condición del Pavimento, siendo la condición normal la predominante con un índice general del 43.33%.

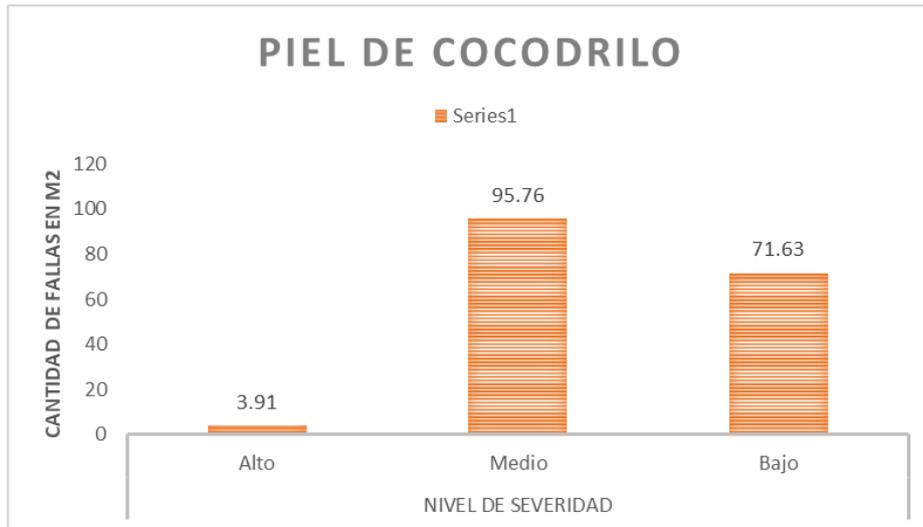
Figura 26. Nivel de severidad de piel de cocodrilo.

Además, otra causa de este problema puede ser el fallo de la barra de soporte de la traviesa en conjunto con un espesor de capa insuficiente, lo cual suele ser resultado de una construcción inadecuada. Aunque este tipo de situaciones ocurren con mayor frecuencia en vías de distribución.

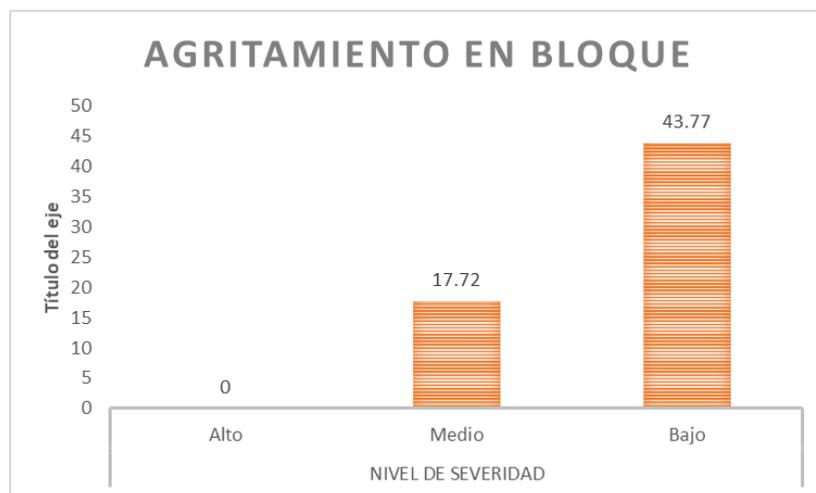
Figura 27. Nivel de severidad de agrietamiento en bloque.

El agrietamiento de los bloques es otro problema común, y sus principales causas están relacionadas con los materiales utilizados en la construcción y las condiciones climáticas que provocan la contracción debido a las fluctuaciones de temperatura en la mezcla asfáltica.

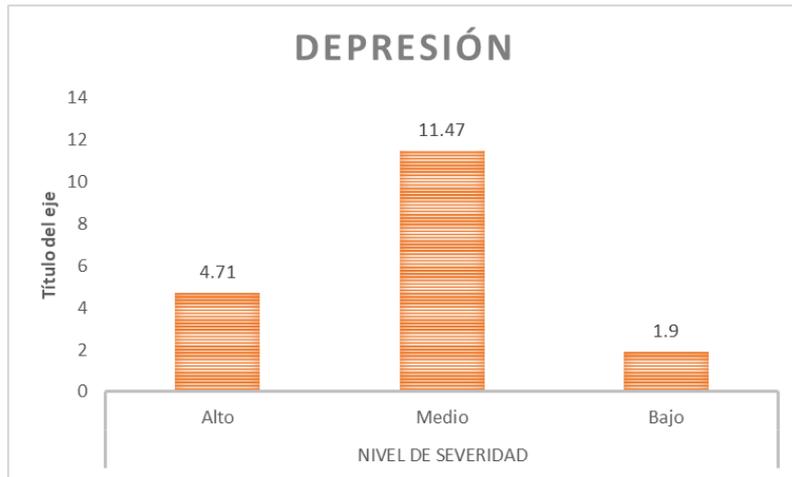
Figura 28. Nivel de severidad de depresión.

Otro defecto es la depresión, que se observa en ciertos tramos de la vía, principalmente con una severidad de resistencia media. La causa principal de este problema es el asentamiento o la mala calidad estructural.

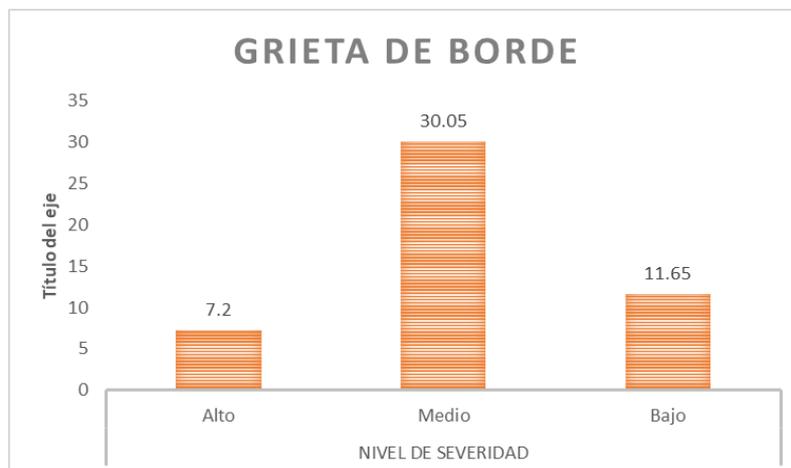
Figura 29. Nivel de severidad de grieta de borde.

El defecto que se identifica es la grieta de borde, y esto se debe principalmente a la falta de límites de montículos laterales, lo que resulta en una formación más rápida de grietas en el borde debido a las cargas de tráfico.

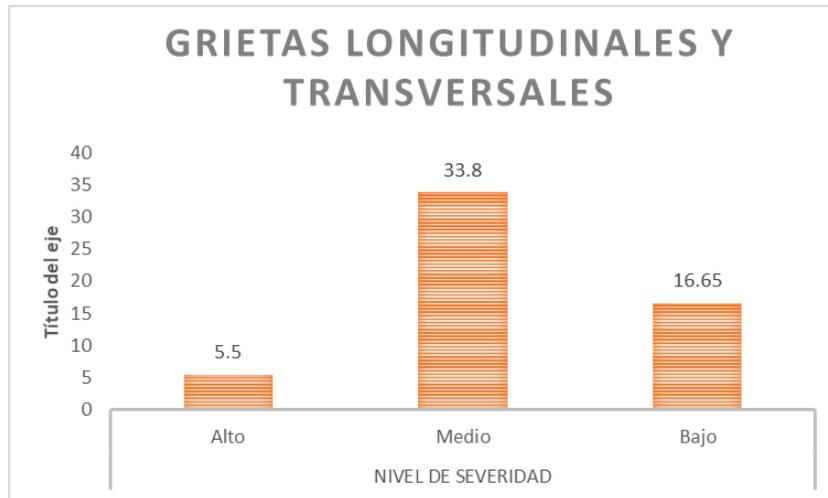
Figura 30. Nivel de severidad de grietas longitudinales y transversales.

materiales utilizados en la construcción, así como de la contracción del pavimento asfáltico o del endurecimiento del asfalto debido a las fluctuaciones de temperatura.

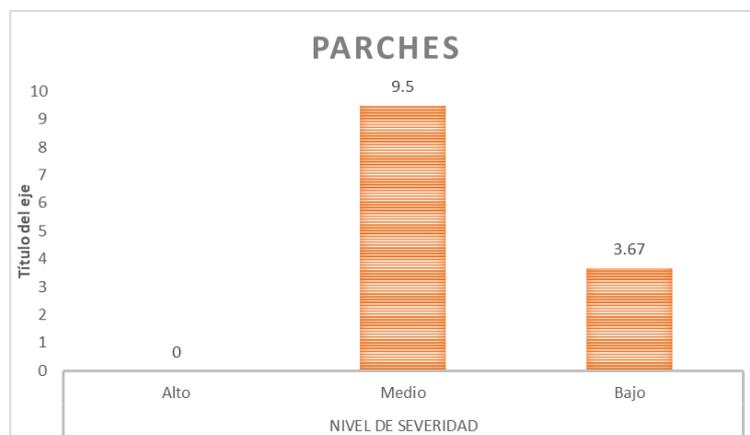
Figura 31. Nivel de severidad de parches.

También se han identificado "áreas parchadas", las cuales se deben a los trabajos de remodelación realizados por la municipalidad, así como a la interacción con los medios de comunicación. A lo largo de la carretera, se observan niveles moderados debido al desgaste limitado.

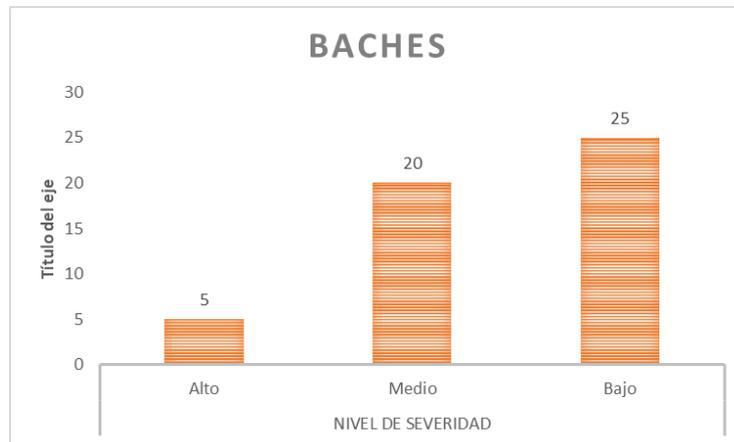
Figura 32. Nivel de severidad de baches.

Además, se han observado problemas como baches y desprendimiento de agregados en la carretera.

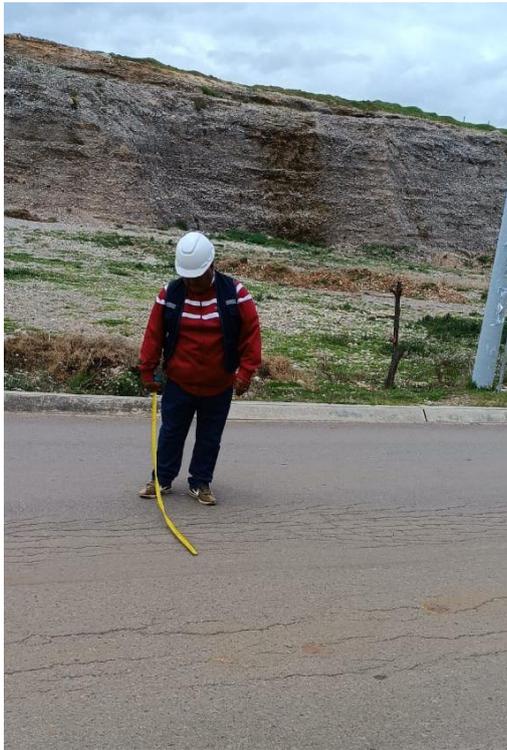
*Grafico1. Agrietamiento en bloque
kilómetro 5+550, margen izquierda, acceso a la localidad de Raucan.*

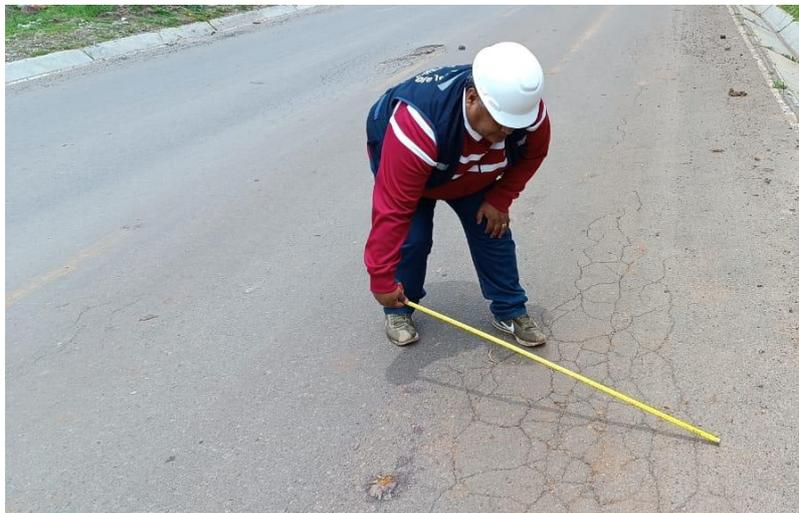
*Grafico2. Piel de cocodrilo
kilómetro 12+340, margen izquierda, acceso hacia Rancas.*

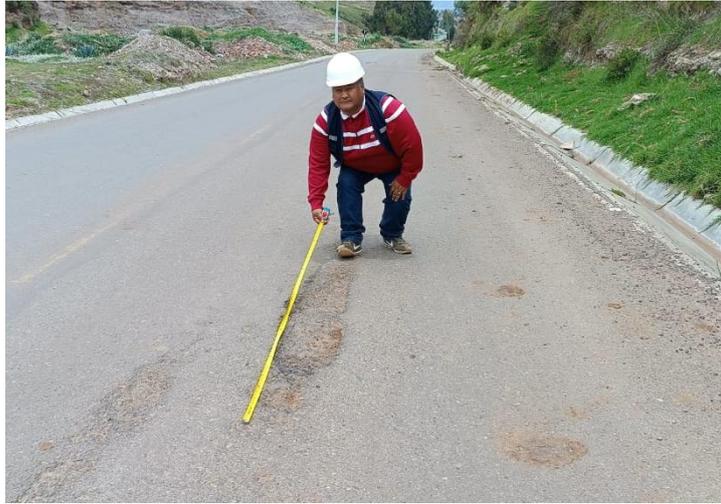
*Gráfico 3. Grieta con borde / Depresión
kilómetro 12+450, margen derecha, acceso hacia Goyllarisquizga*

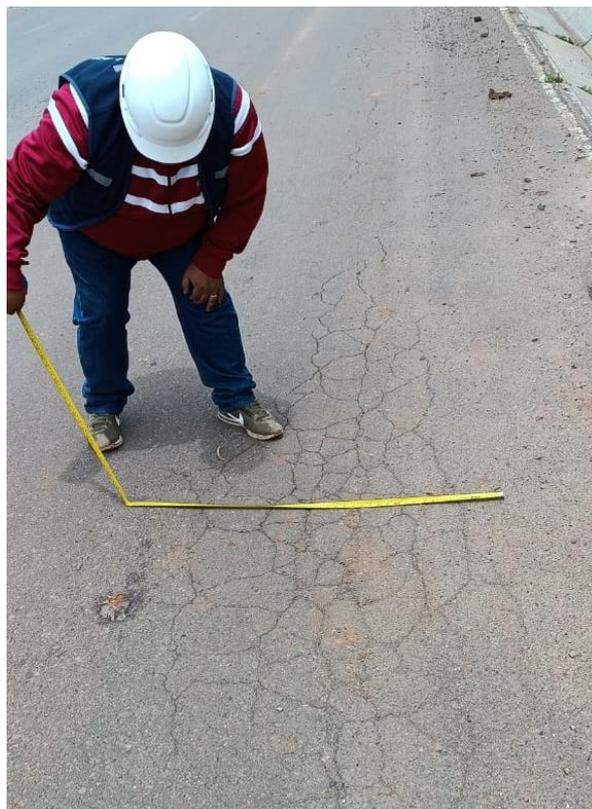
*Gráfico 4. Piel de cocodrilo
kilómetro 14+570, margen derecha, acceso hacia Goyllarisquizga*

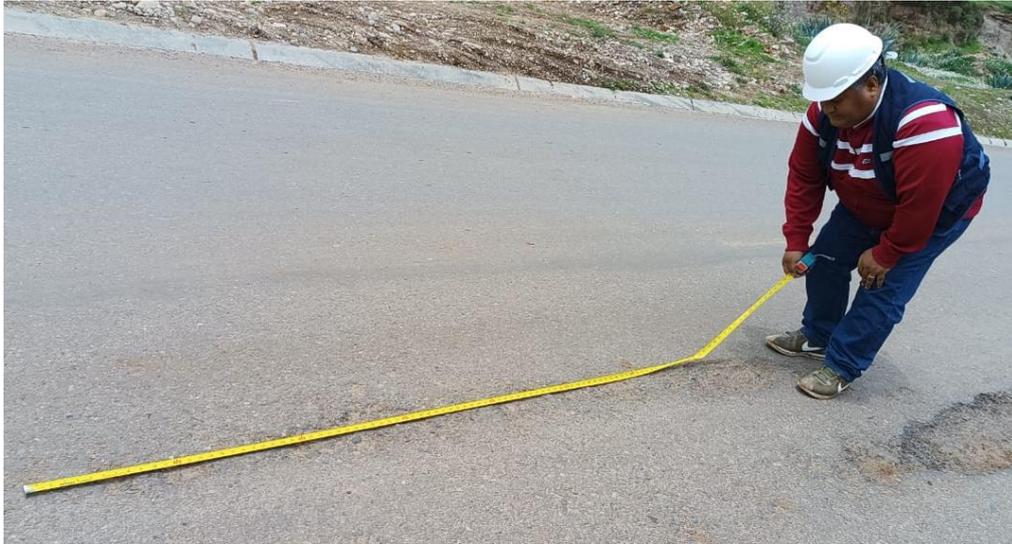
*Gráfico 5. Grietas Longitudinales / depresión
kilómetro 19+900, margen derecha, acceso hacia Vilcabamba.*

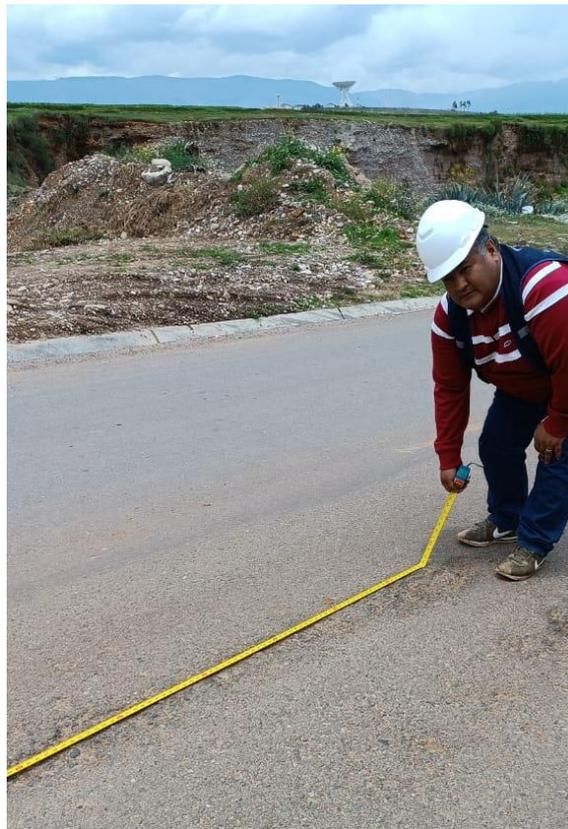
*Gráfico 6. Depresión / Hundimientos
kilómetro 19+900, margen derecha, acceso hacia Vilcabamba*

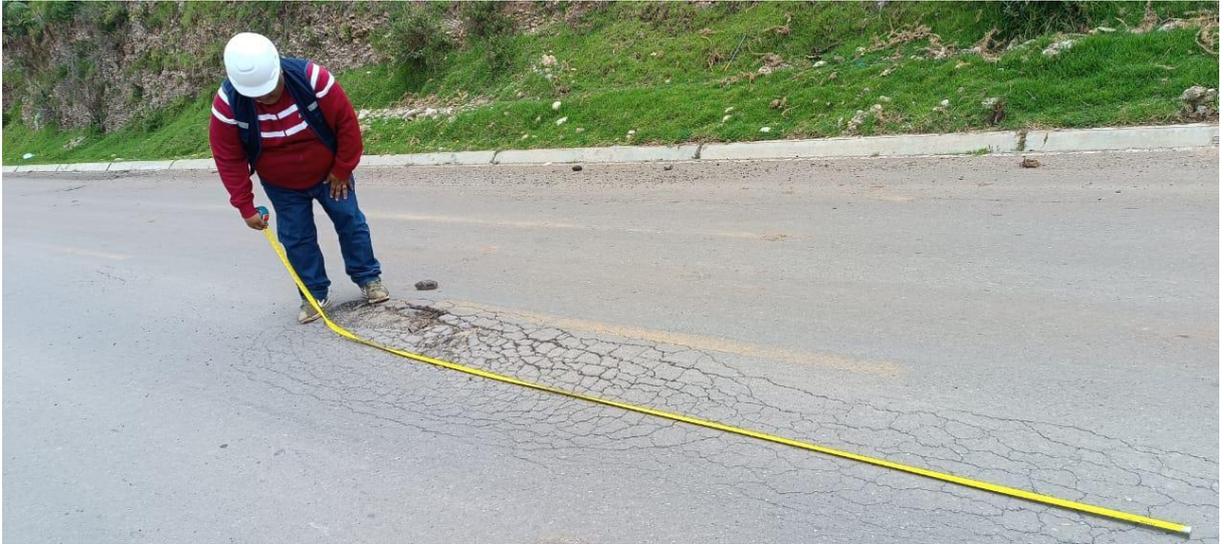
Gráfico 7. Piel de cocodrilo / agrietamiento en bloque / grietas kilómetro 21+600, margen izquierda, acceso hacia Gorgorin.

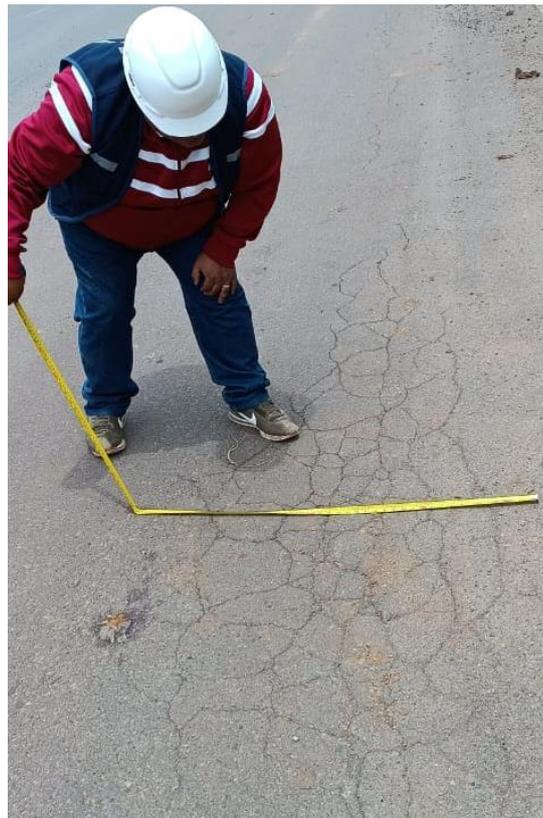
Gráfico 8. Piel de cocodrilo / agrietamiento en bloque kilómetro 22+660, margen derecha, acceso hacia Vilcabamba.

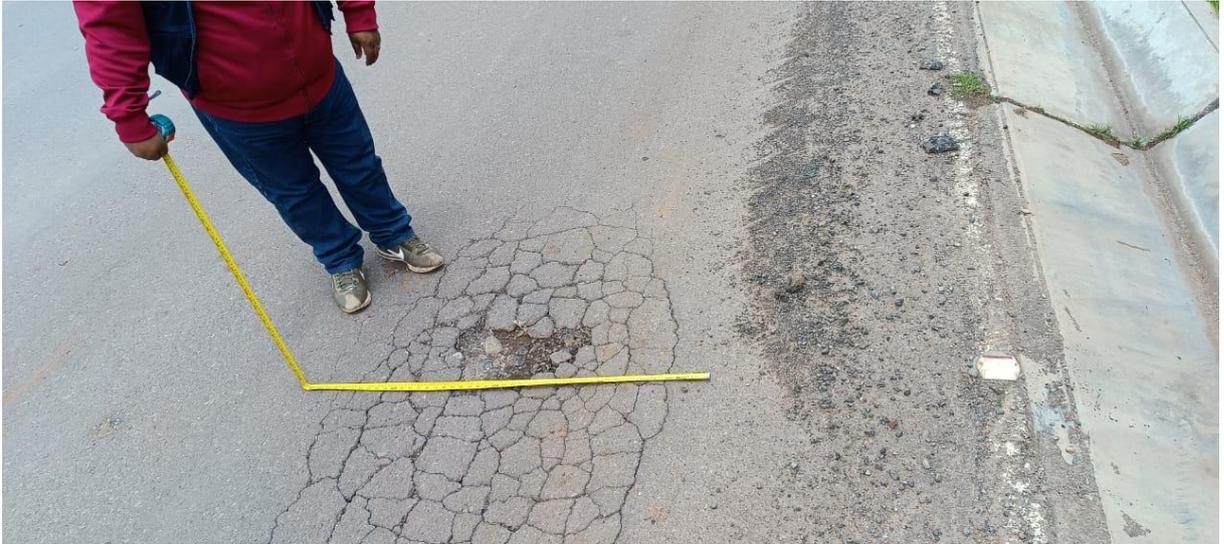
*Gráfico 9. Agrietamiento en bloque / pulimiento de agregados
kilómetro 32+500, se ubica la Tambopampa*

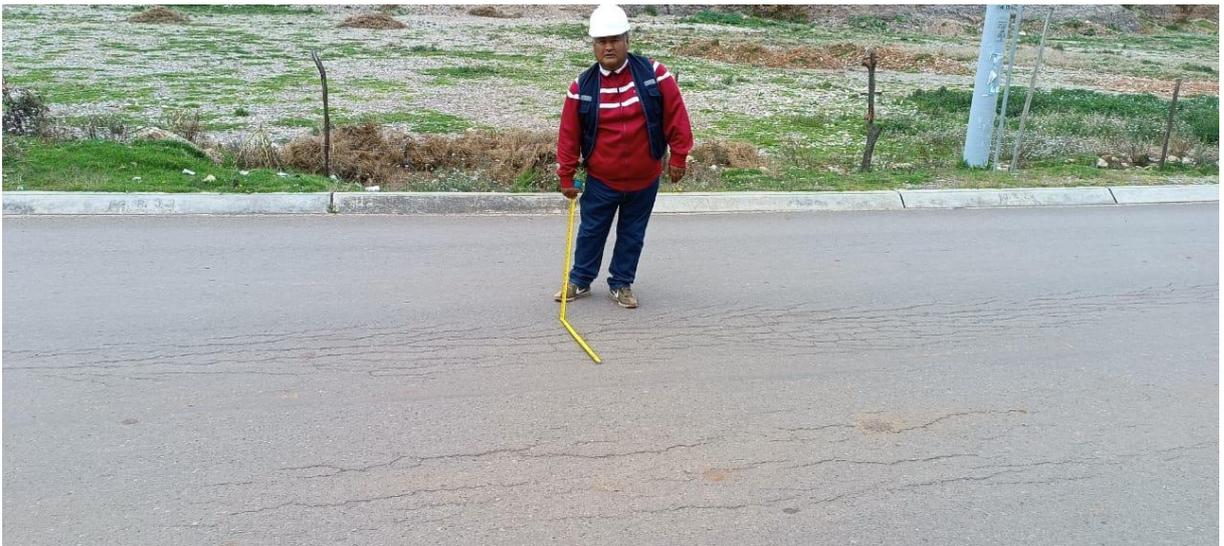
*Gráfico 10. Grietas longitudinales y transversales / baches
kilómetro 37+500, se ubica la Cuipan*

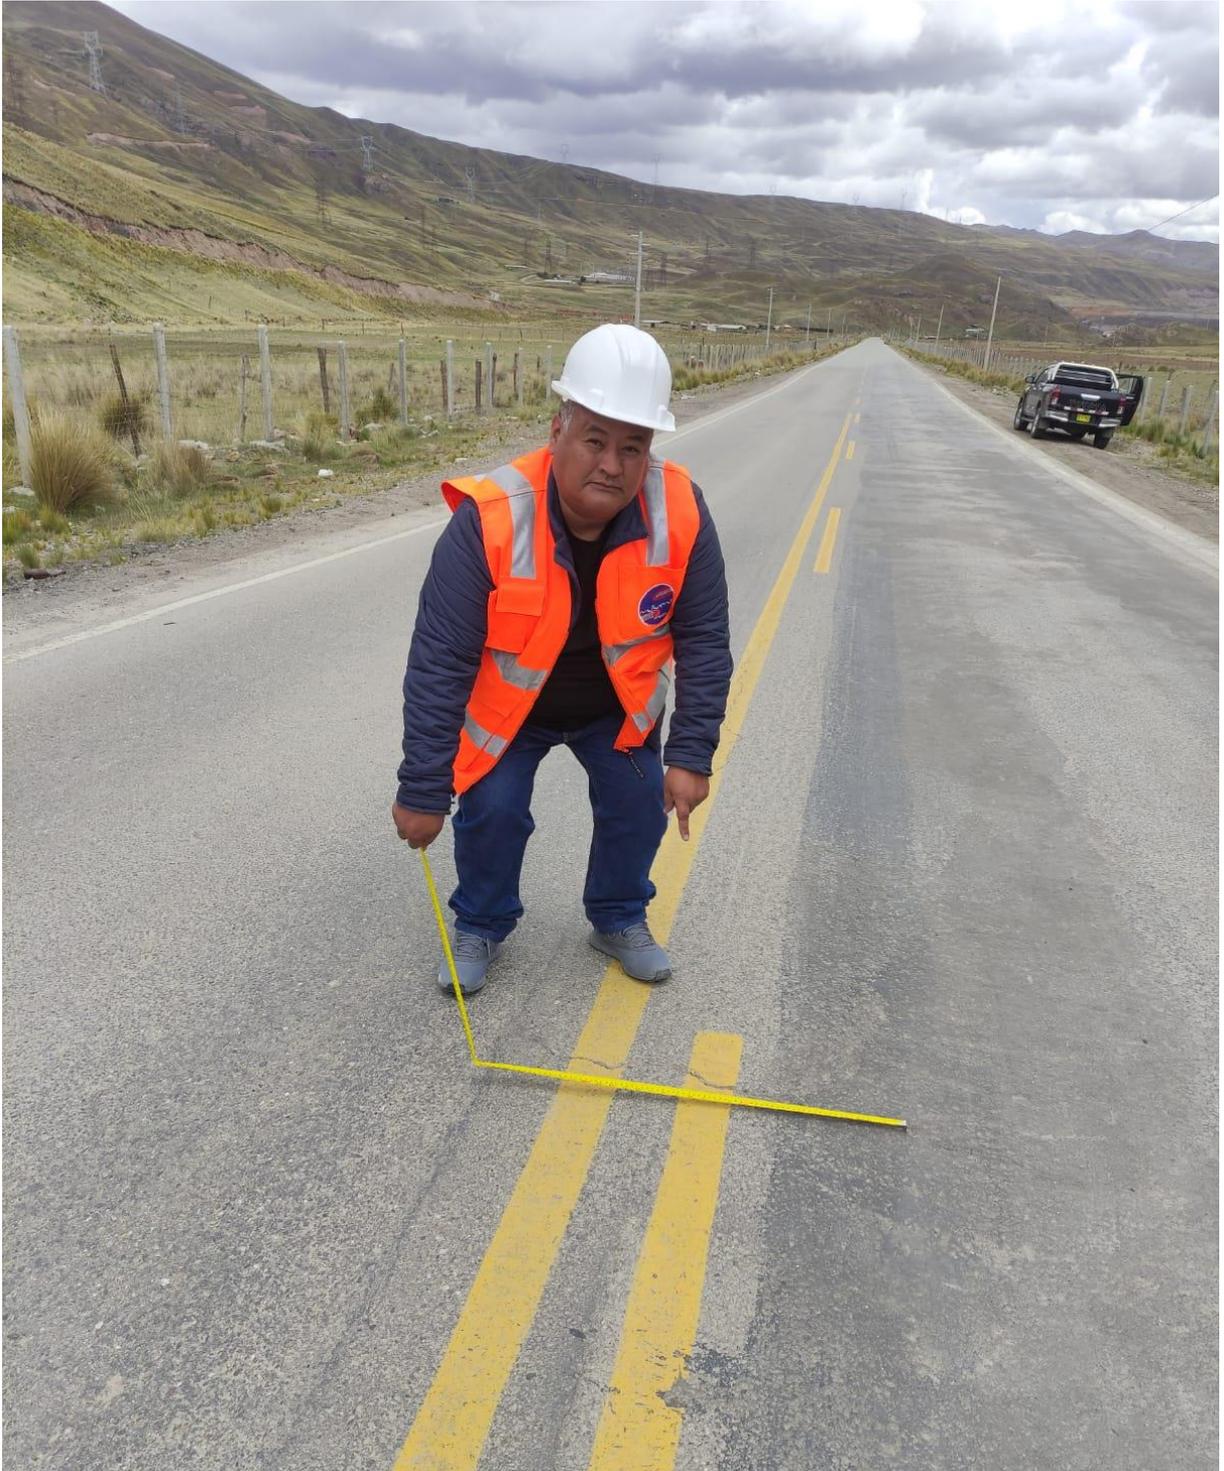
*Gráfico 11. Grietas / Abultamiento y hundimientos
kilómetro 41+000, se ubica la Ayayoc*

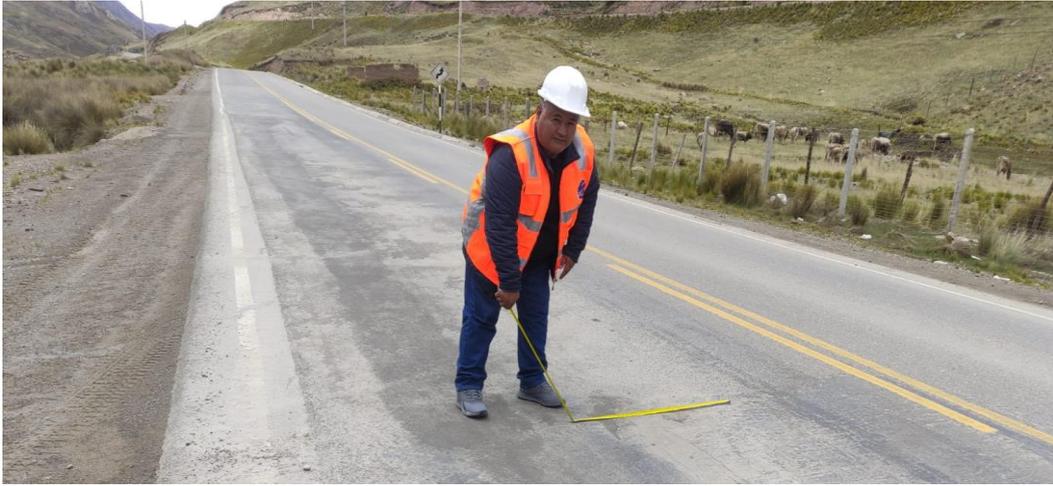
*Gráfico 12. Hundimientos / exudación
kilómetro 46+000, margen derecha, acceso hacia Palca*

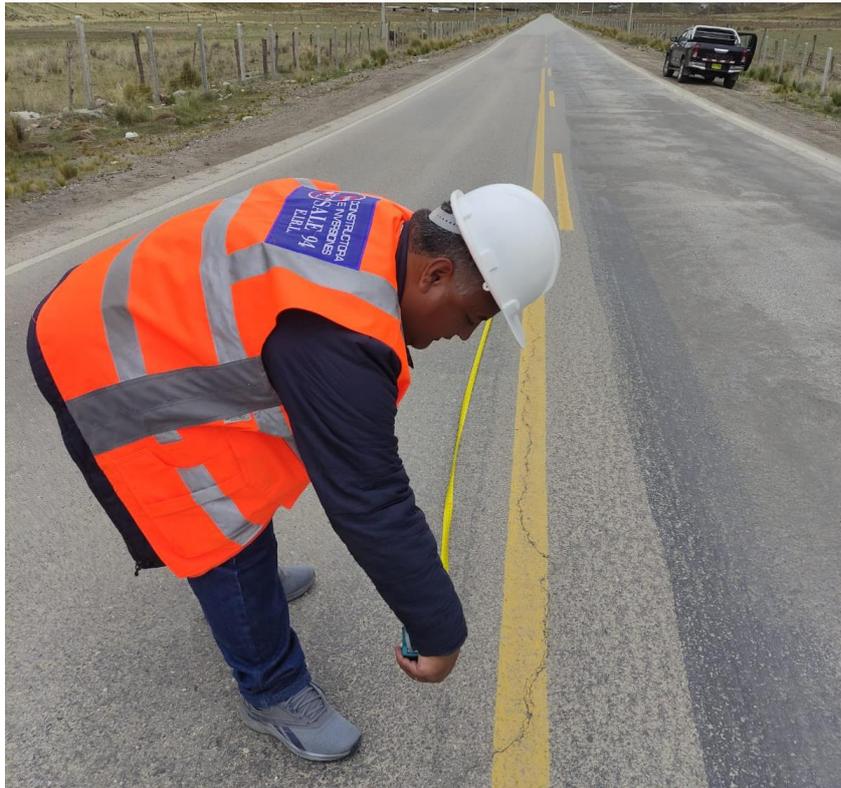
*Gráfico 13. Grietas longitudinales y transversales
kilómetro 46+000, margen derecha, acceso hacia Palca*

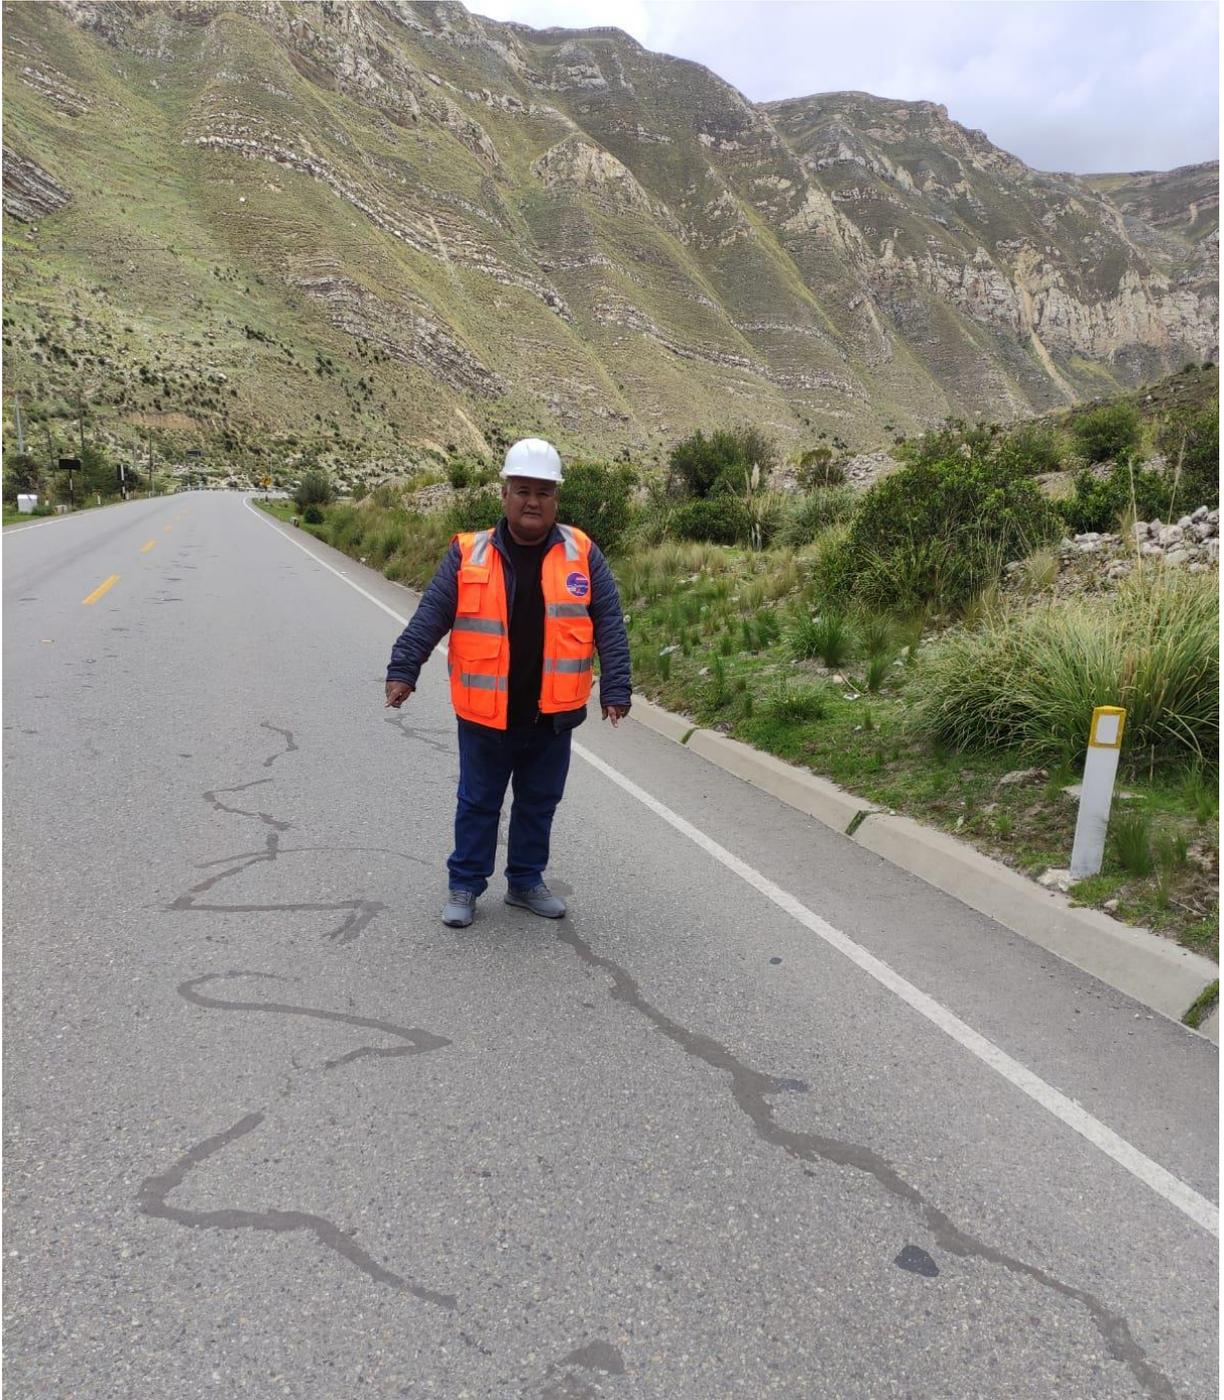
*Gráfico 14. Parches
kilómetro 49+600, margen izquierda, acceso hacia Complejo arqueológico Ichugán.*
