UNIVERSIDAD PERUANA LOS ANDES
FACULTAD DE INGENIERÍA
ESCUELA PROFESIONAL DE INGENIERÍA CIVIL

“ANÁLISIS DE LA VULNERABILIDAD SÍSMICA DE VIVIENDAS UNIFAMILIARES MEDIANTE EL FEMA 154 EN EL AA.HH. NUESTRA SEÑORA DE COCHARCAS EN LA CIUDAD DE HUANCAYO”

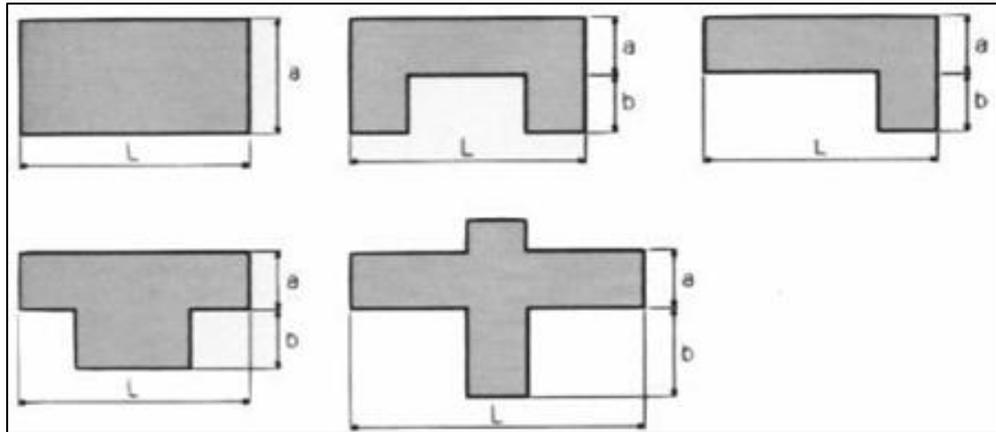
Figura 1. Configuraciones en planta de diversas estructurales.

La forma en planta de una estructura determina su comportamiento sísmico. La relación $\beta_1 = a/L$ entre las dimensiones en planta del lado mayor y menor es importante cuando se trata de construcciones rectangulares. Además, las protuberancias del cuerpo principal deben considerarse utilizando la fórmula $\beta_2 = b/L$.

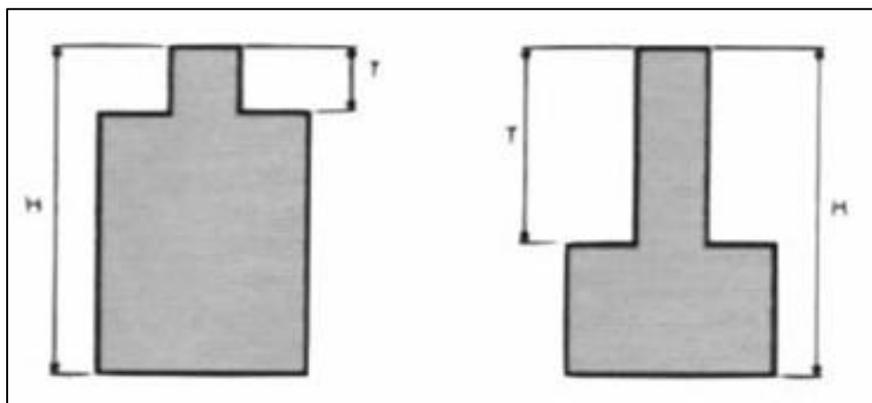
Figura 2. Configuración en elevación de diversas estructurales.

La mayor fuente de irregularidad en los edificios de ladrillo, especialmente en los más antiguos, son los porches y las torres. La relación porcentual entre la superficie del suelo del porche y la superficie total del suelo indica si hay un porche allí.

Utilizando la relación T/H, se observa que existen torreones de notable altura y masa en comparación con el resto del edificio. No se deben considerar torres pequeñas como extractores de ventilación y chimeneas, etc. Además, la fluctuación de masa entre dos pisos consecutivos se expresa como un porcentaje, $\pm M/M$, donde M es la masa del piso más bajo y los signos (+) o (-) indican un aumento o disminución de masa, respectivamente. hacia la parte superior del edificio. La fluctuación de las respectivas áreas $\pm A/A$ puede sustituir la conexión anterior; en cualquier caso, el más desfavorable.

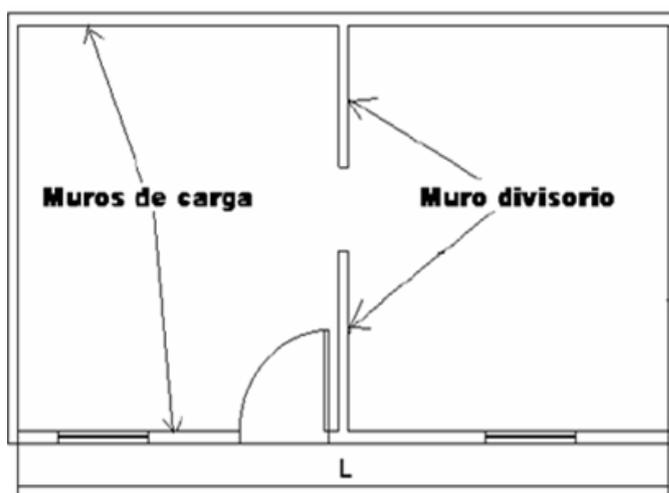
Figura 3. Ejemplo de configuración de muros en planta.

Este parámetro considera la existencia de muros principales (de carga) que son interceptados por muros transversales y situados demasiado alejados entre sí. Los informes se realizan utilizando el factor L/S , que siempre considera el peor escenario. L representa la separación transversal de la pared y S el espesor de la pared maestra.

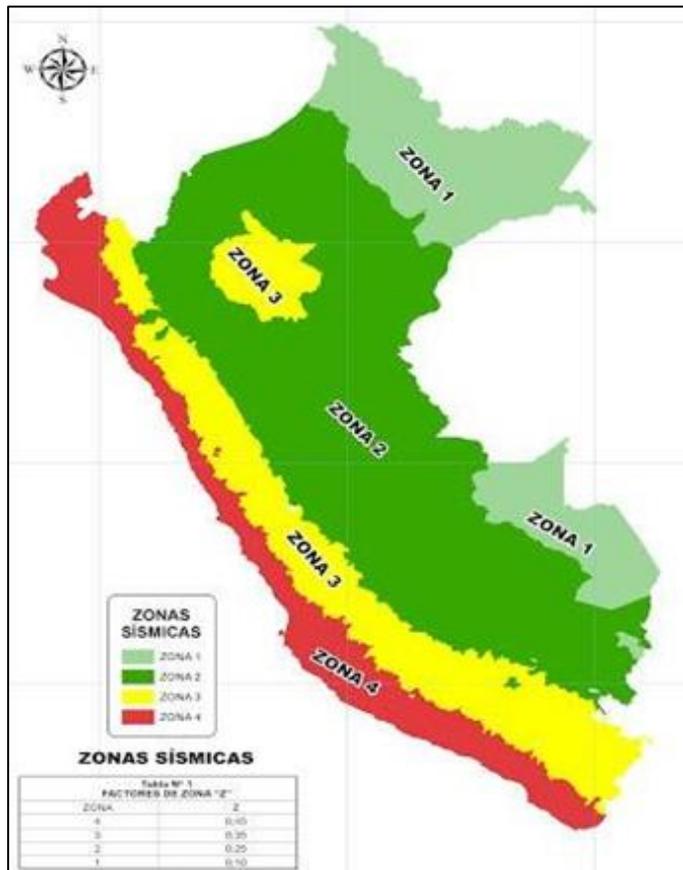
Figura 4. Zonificación sísmica del Perú.

Como se ve en la Figura 4, se cree que el país está dividido en cuatro zonas. La zonificación sugerida se basa en datos neotectónicos, las características básicas de los movimientos sísmicos y su atenuación con la distancia epicentral, así como la distribución geográfica de la sismicidad observada.

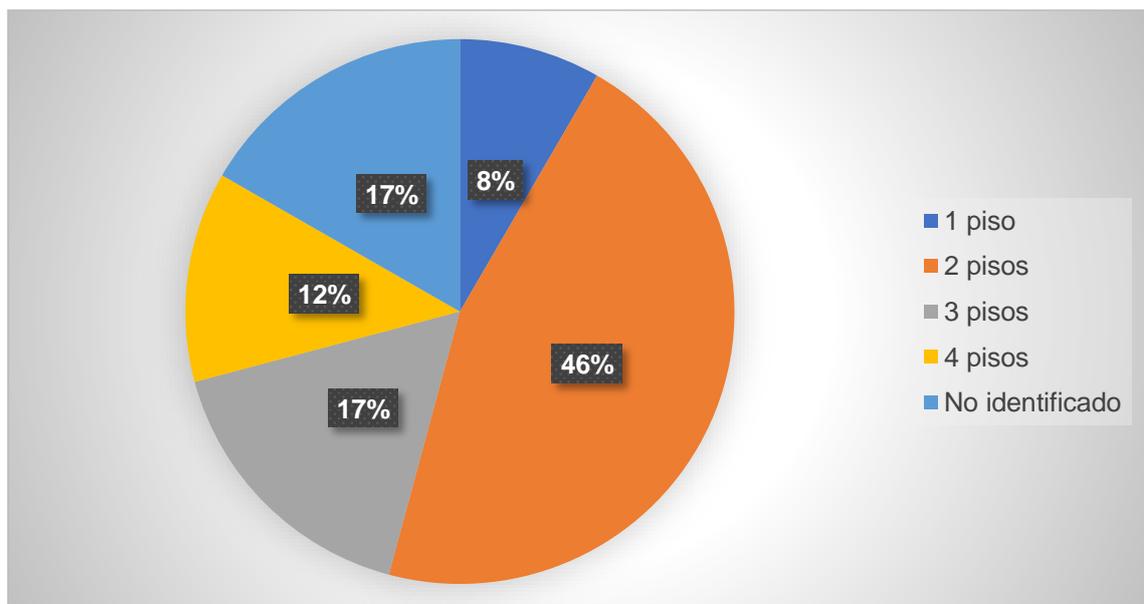
Figura 5. Número de plantas de las viviendas consideradas en la investigación.

Del mismo modo, la Figura 5 muestra que el 8 % de las viviendas estudiadas presentaron un solo piso, mientras que el 46 % fueron de dos pisos, el 17 % son de tres pisos, el 12 % de 4 pisos y el 17 % restante no fue identificado.

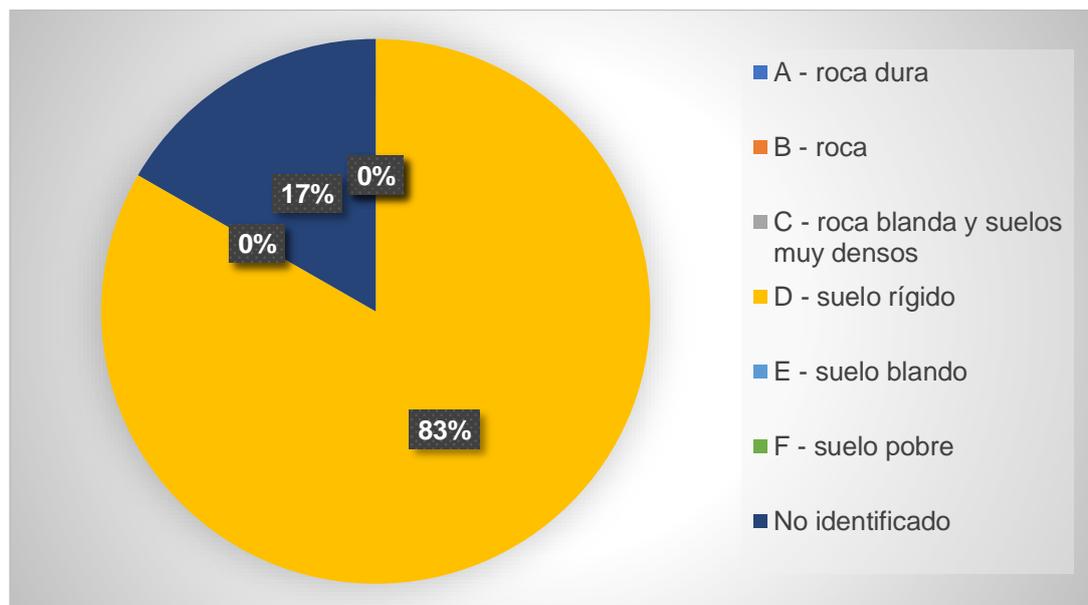
Figura 7. Tipo de suelos identificados en las viviendas consideradas en la investigación.

A continuación, se tiene la Figura 7 donde se logró identificar que el 83 % de las viviendas evaluadas presentan un tipo de suelo rígido, mientras que el 17 % restante no fue identificado.

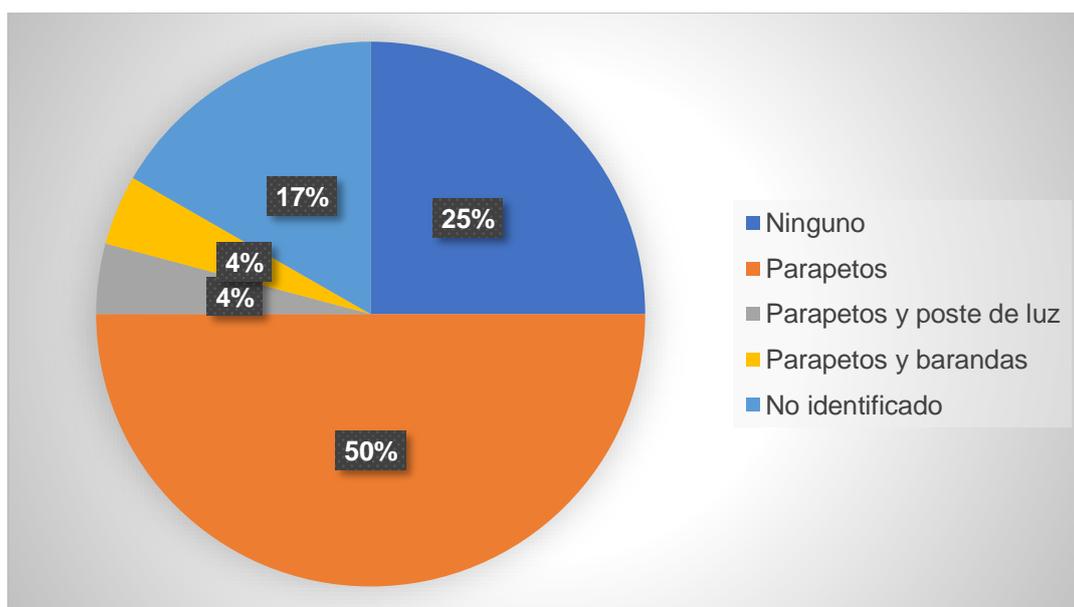
Figura 8. Tipos de riesgos de caídas identificados en las viviendas consideradas en la investigación.

En la Figura 8, se encuentran representadas de forma gráfica la distribución de las viviendas de acuerdo al riesgo identificado, teniendo de esta forma un 50 % de viviendas con riesgo de caída del parapeto, 25 % de viviendas sin ningún riesgo, 4 % con riesgo de caída de parapetos y postes de luz o con riesgo de caídas de parapetos y barandas, y por último el 17 % de viviendas en el que no fue posible identificar algún riesgo.

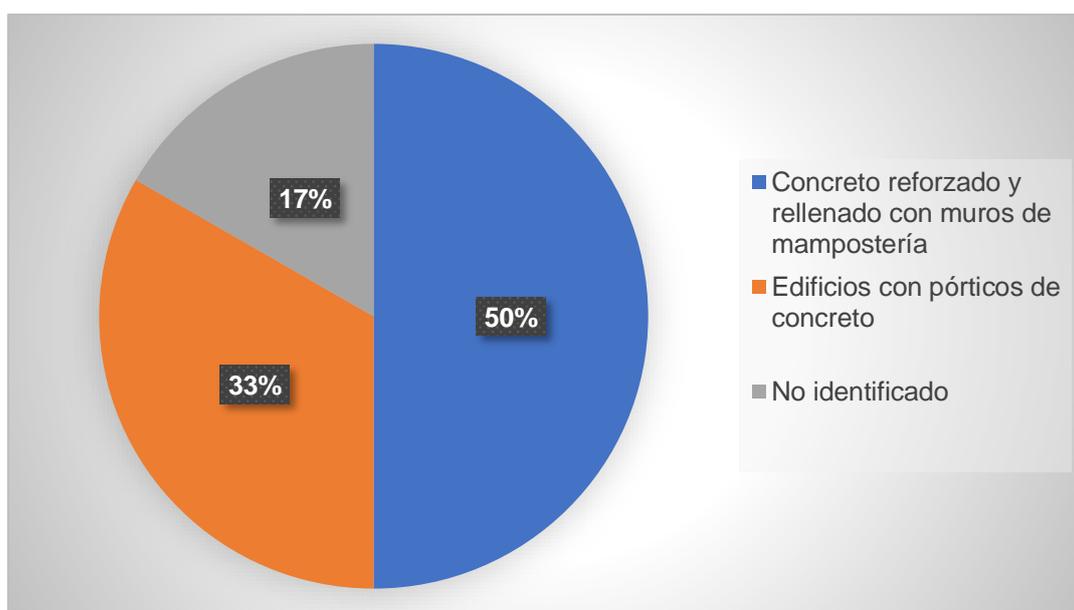
Figura 9. Sistemas estructurales identificados en las viviendas unifamiliares consideradas en la investigación.

Así mismo, la Figura 9 adjunta la representación gráfica del número de viviendas de acuerdo al sistema estructural que utilizan, con un 50 % conformadas por concreto reforzado y muros de mampostería, un 33 % de edificios con pórticos de concreto y el 17 % de viviendas cuyo sistema no pudo ser identificado.

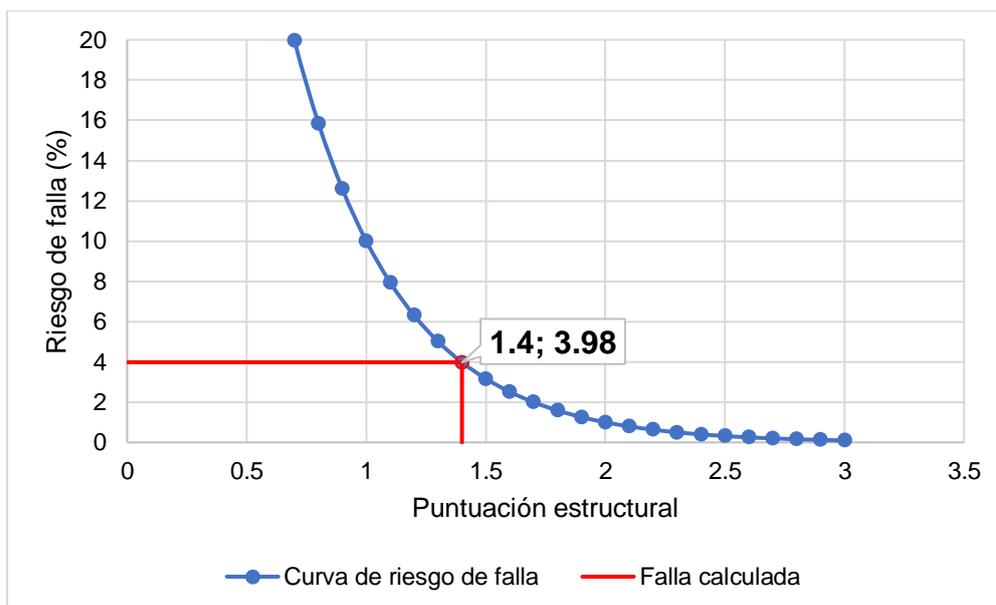
Figura 30. Riesgo de falla para la vivienda N° 1.

De acuerdo al método FEMA, la vivienda N° 1 tiene una calificación de 1.4, por ende, la probabilidad de falla es de 3.98 % tal como se puede observar en la Figura 30.

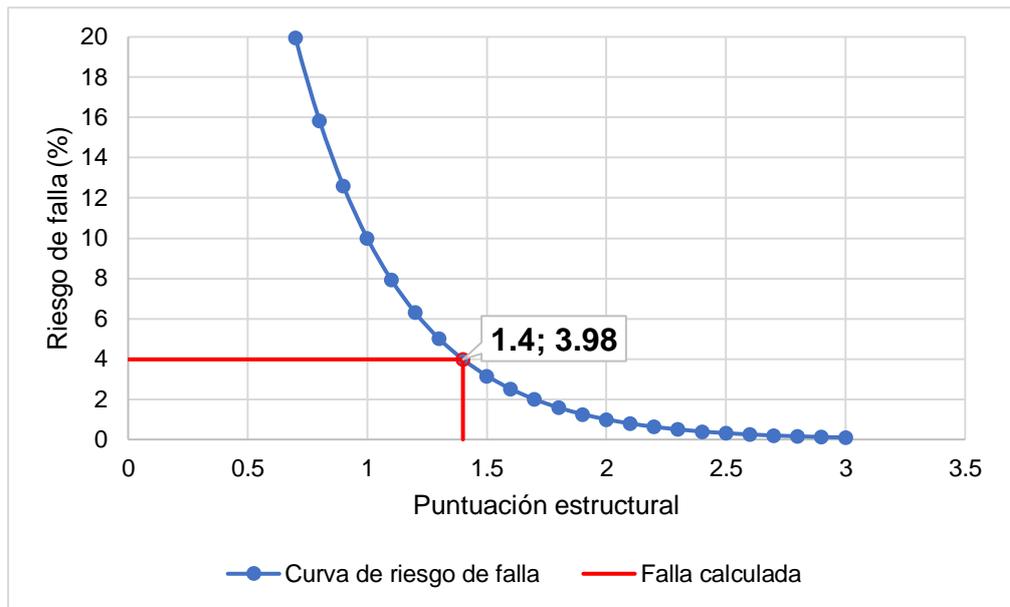
Figura 31. Riesgo de falla para la vivienda N° 2.

En la misma línea, la Figura 31 indica que la probabilidad de falla de la vivienda N° 2 es de un 3.98 %.

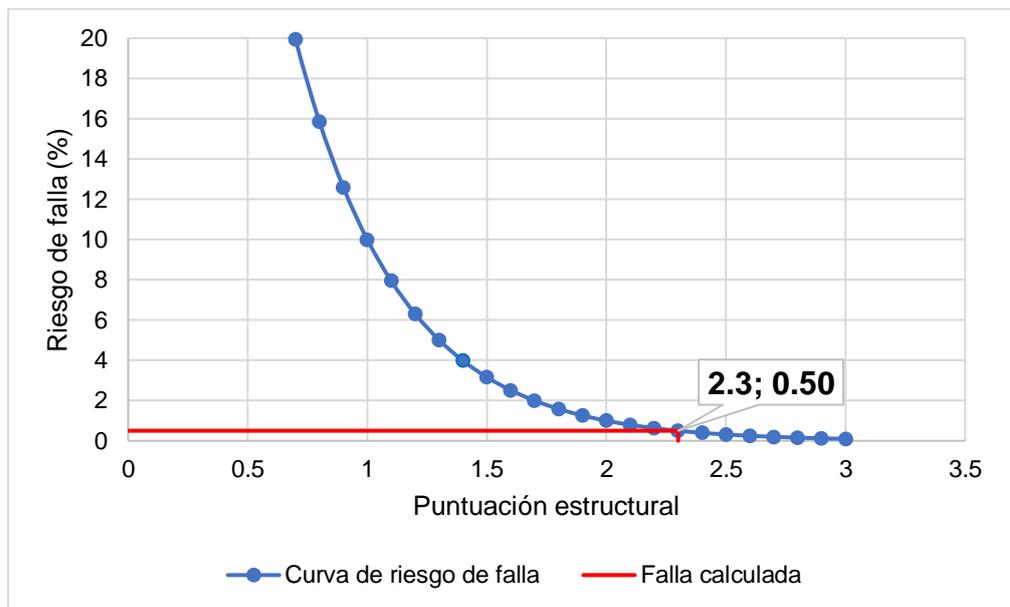
Figura 32. Riesgo de falla para la vivienda N° 3.

Para la vivienda N° 3, la probabilidad de falla de acuerdo al método FEMA es de tan solo 0.50 %, tal como se encuentra plasmado en la Figura 32.

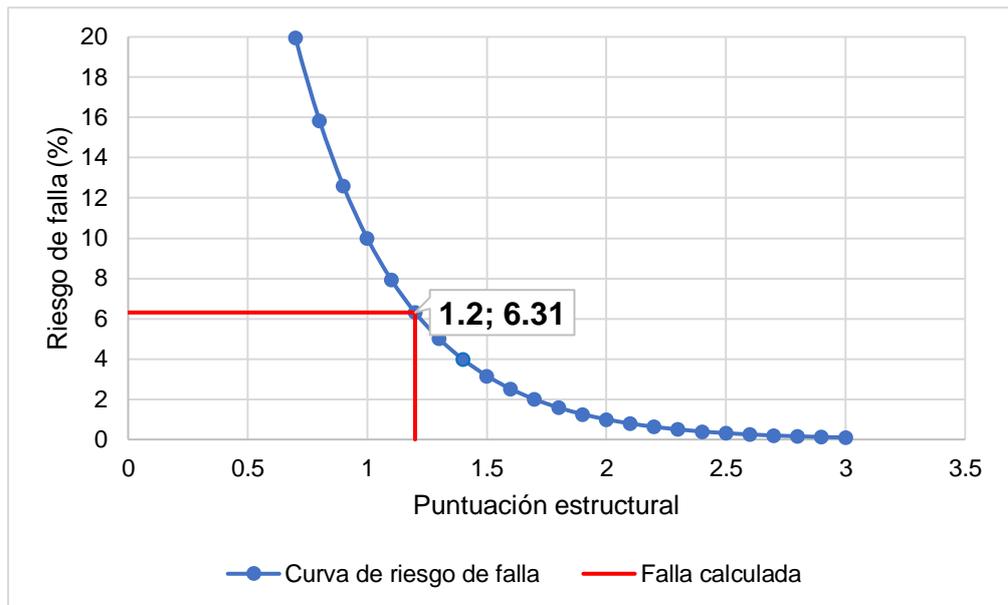
Figura 33. Riesgo de falla para la vivienda N° 4.

La figura a continuación, detalla que la probabilidad de falla para la vivienda N° 4 es de un 6.31 %.

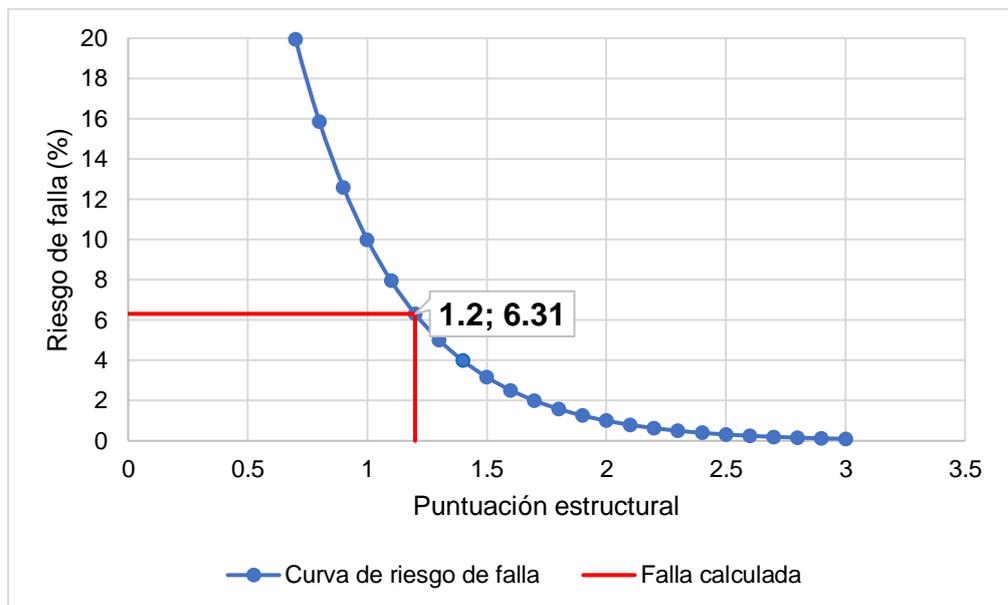
Figura 34. Riesgo de falla para la vivienda N° 5.

En la Figura 34, se grafica la probabilidad de falla determinada para la vivienda N° 5 que alcanza un 6.31 % al igual que la vivienda anterior, tal como indica el método FEMA.

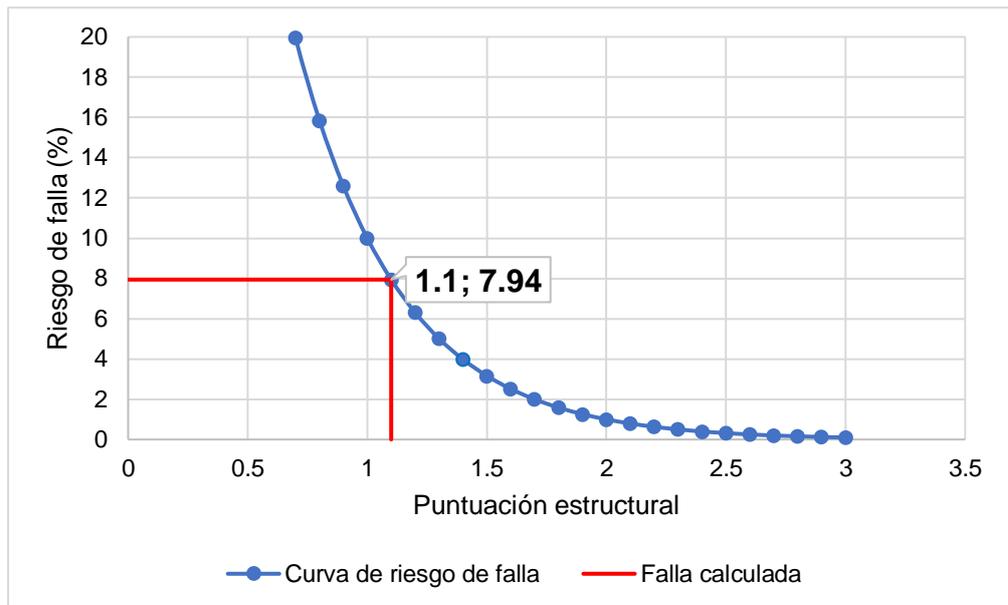
Figura 35. Riesgo de falla para la vivienda N° 6.

La Figura 35, adjunta el riesgo de falla encontrado para la vivienda N° 6, el cual es de un 7.94 %.

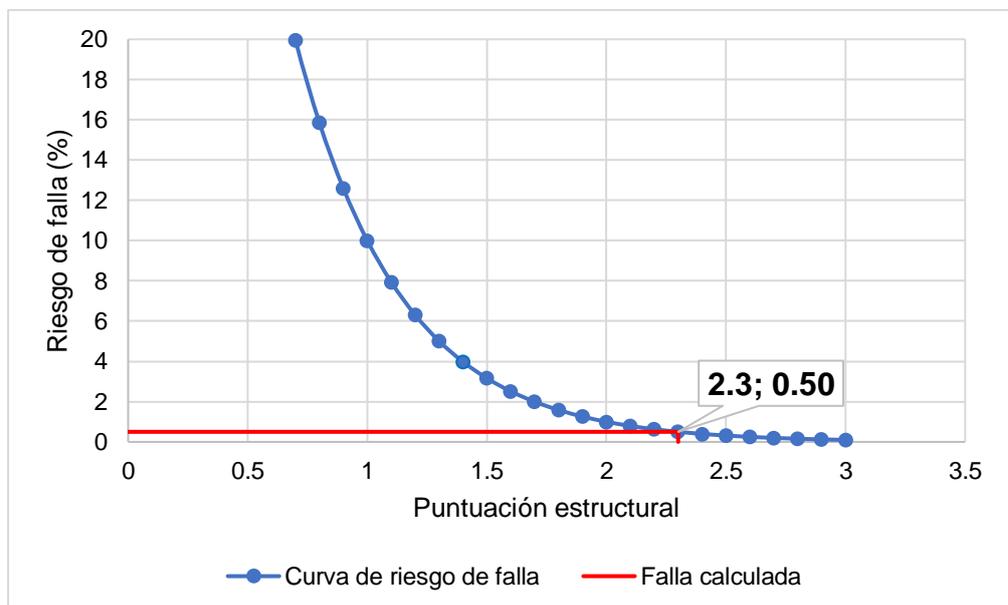
Figura 36. Riesgo de falla para la vivienda N° 7.

Del mismo modo, la Figura 36, expone el resultado de vulnerabilidad sísmica alcanzado por la vivienda N° 7 de acuerdo a los parámetros evaluados del método FEMA, llegando a una probabilidad de falla del 0.50 %.

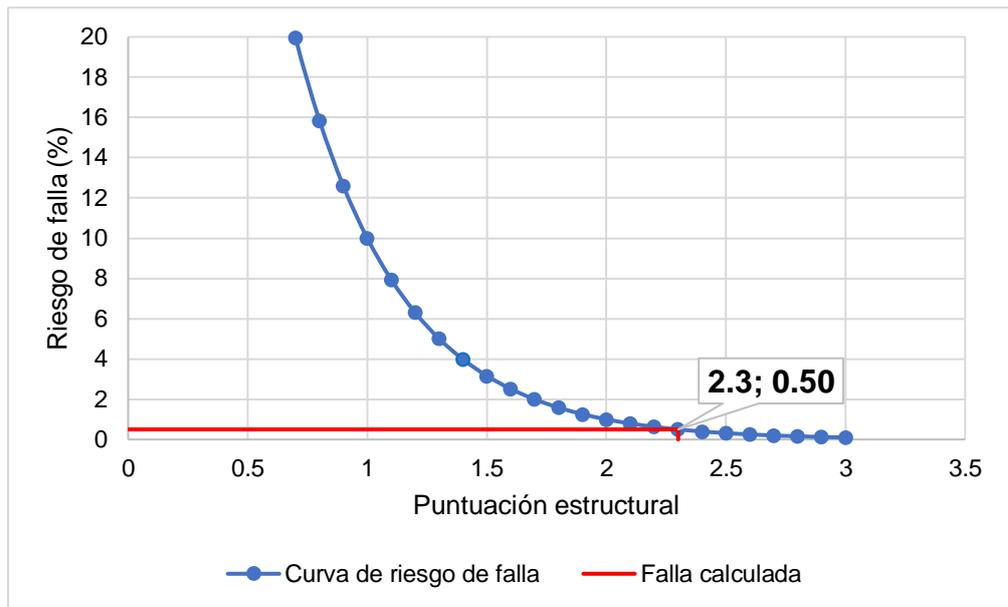
Figura 37. Riesgo de falla para la vivienda N° 8.

En la Figura 37, se encuentra la probabilidad de falla hallada para la vivienda N° 8 de acuerdo al puntaje alcanzado mediante la evaluación de vulnerabilidad sísmica del método FEMA 154, llegando así a una probabilidad de falla de un 0.50 %.

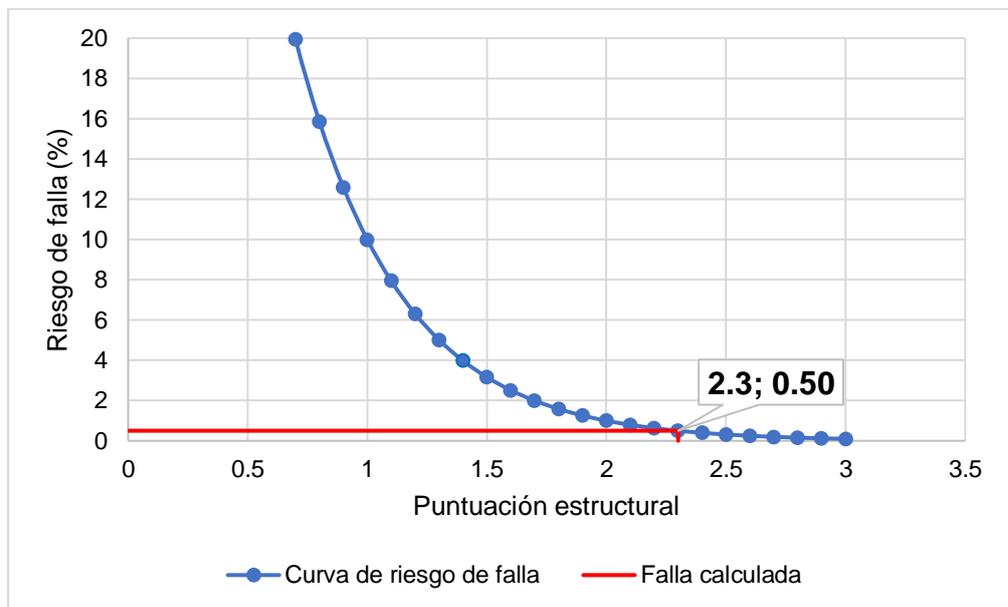
Figura 38. Riesgo de falla para la vivienda N° 9.

La Figura 38 adjunta el valor del riesgo de falla de la vivienda N° 9 que, de acuerdo al método aplicado en esta investigación, es de un 0.50 %.

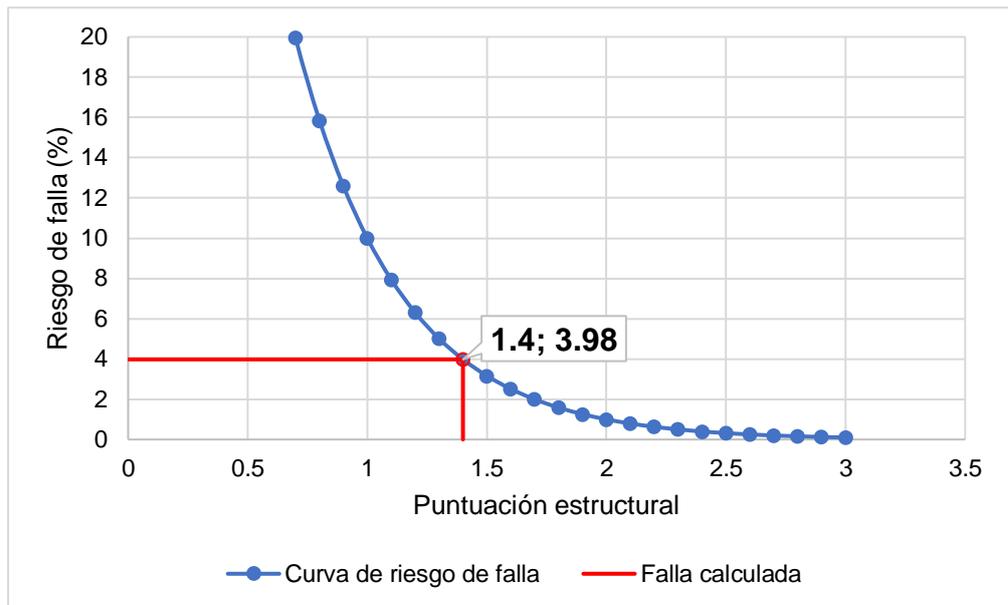
Figura 39. Riesgo de falla para la vivienda N° 10.

A continuación, se presenta la figura para el riesgo de falla de la vivienda N° 10, siendo de un 3.98 % de acuerdo a la evaluación por el método FEMA.

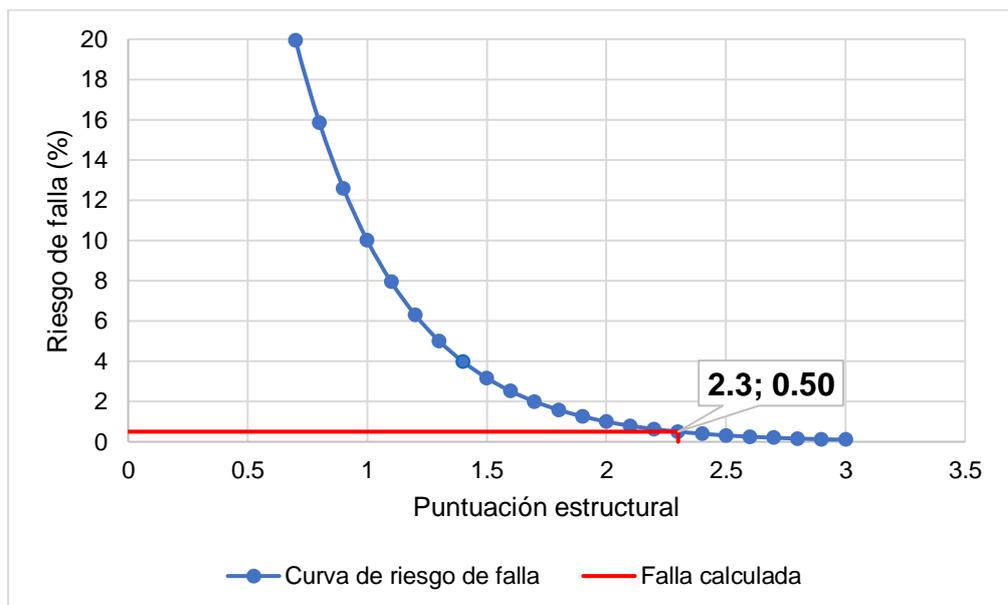
Figura 40. Riesgo de falla para la vivienda N° 11.

En la Figura 40, se adjunta el resultado de la evaluación de la vivienda N° 11, la cual tiene una probabilidad de falla de un 0.50 %.

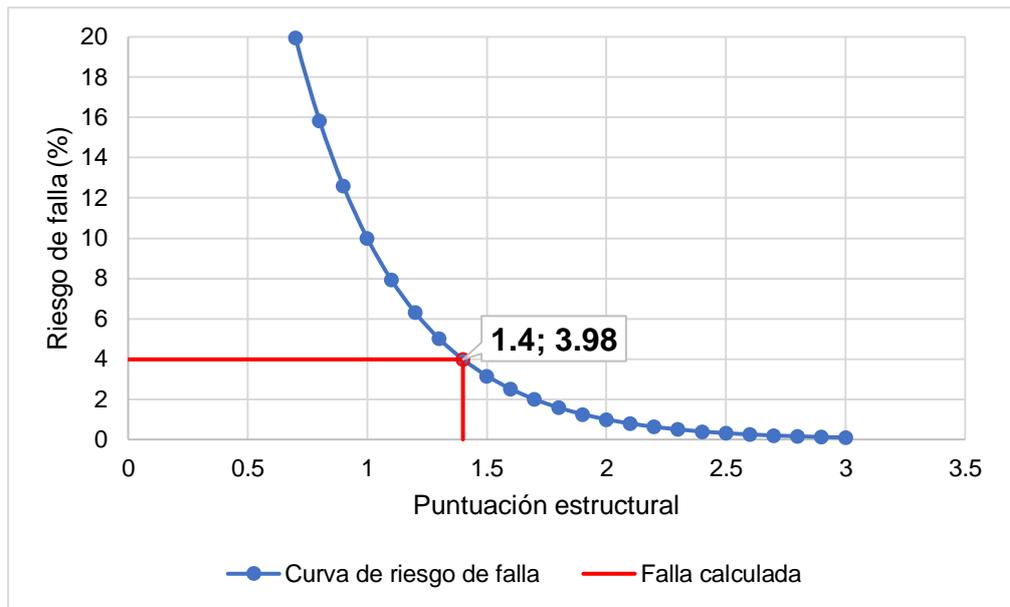
Figura 41. Riesgo de falla para la vivienda N° 12.

Así también, de acuerdo a la evaluación del método FEMA, en la figura a continuación se visualiza un riesgo de falla de 3.98 % para la vivienda N° 12.

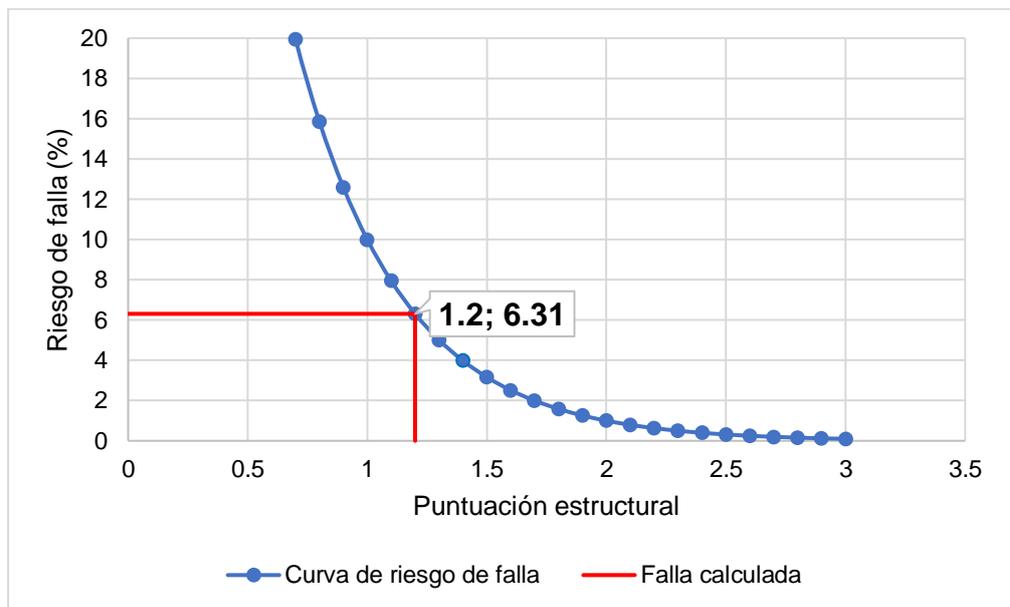
Figura 42. Riesgo de falla para la vivienda N° 13.

La Figura 42, presenta de forma gráfica la obtención del riesgo de falla de la vivienda N° 13 de acuerdo a los parámetros del método FEMA 154, siendo de 6.31 %.

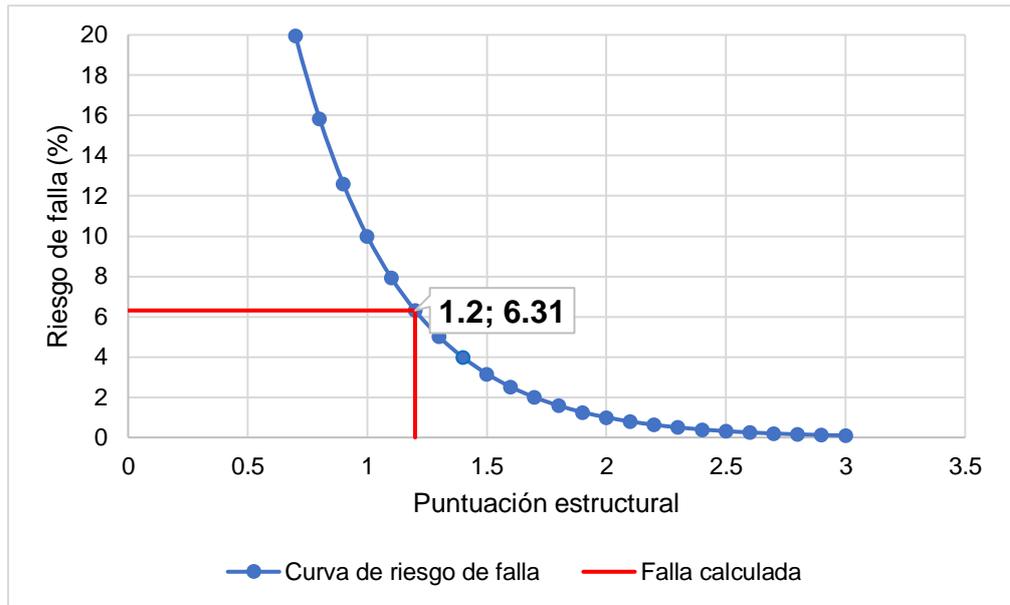
Figura 43. Riesgo de falla para la vivienda N° 15.

En la misma línea, en la Figura 43 se aprecia que el riesgo de falla para la vivienda N° 15 es también del 6.31 %.

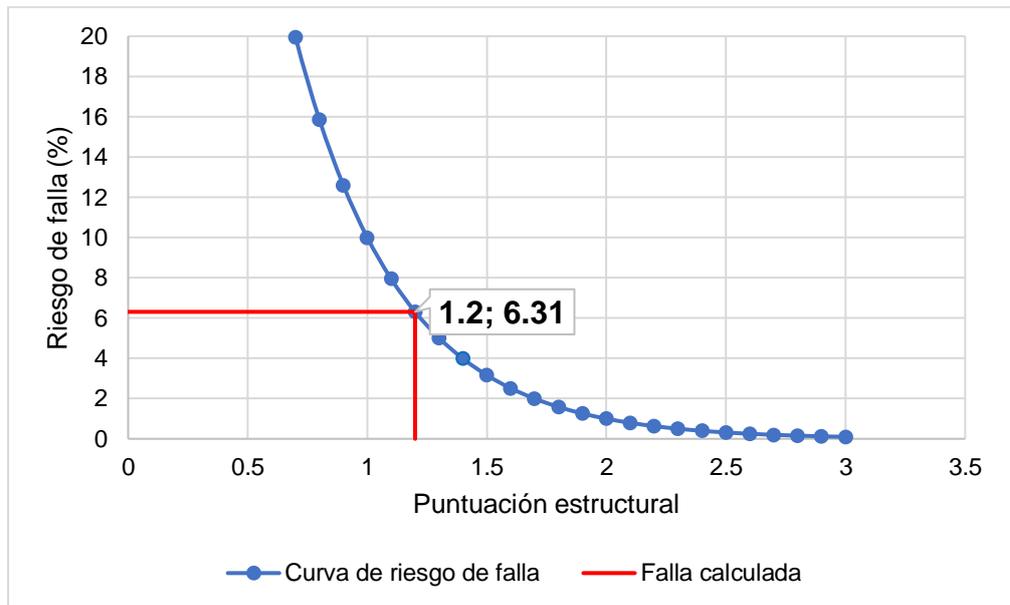
Figura 44. Riesgo de falla para la vivienda N° 17.

En la Figura 44, para la vivienda N° 17 se presenta una probabilidad de falla de acuerdo a la evaluación de vulnerabilidad sísmica de un 6.31 %.

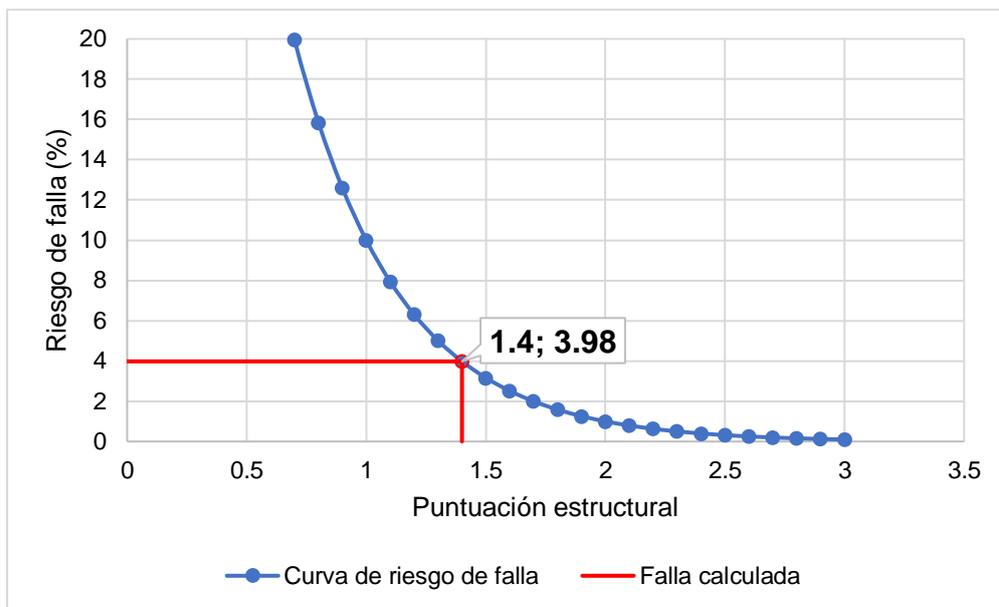
Figura 45. Riesgo de falla para la vivienda N° 20.

En la Figura 45, el riesgo de falla por el método FEMA 154 para la vivienda N° 20 es de 3.98 %.

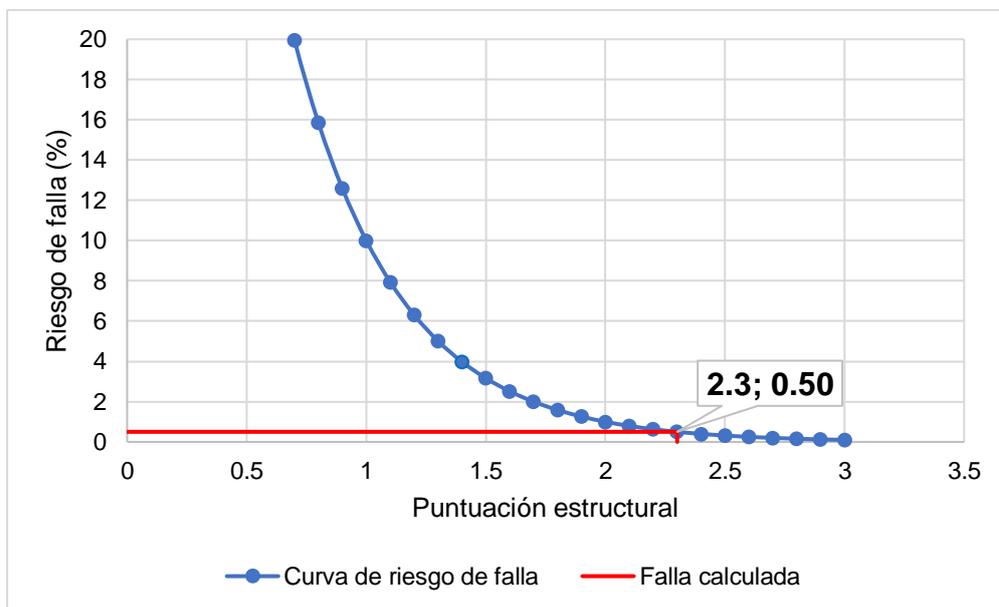
Figura 46. Riesgo de falla para la vivienda N° 21.

La Figura 46, presenta la probabilidad de falla obtenida para la vivienda N° 21, la cual obtuvo un puntaje de 2.3 de acuerdo a la inspección por le método FEMA, llegando a un riesgo de tan solo 0.50 %.

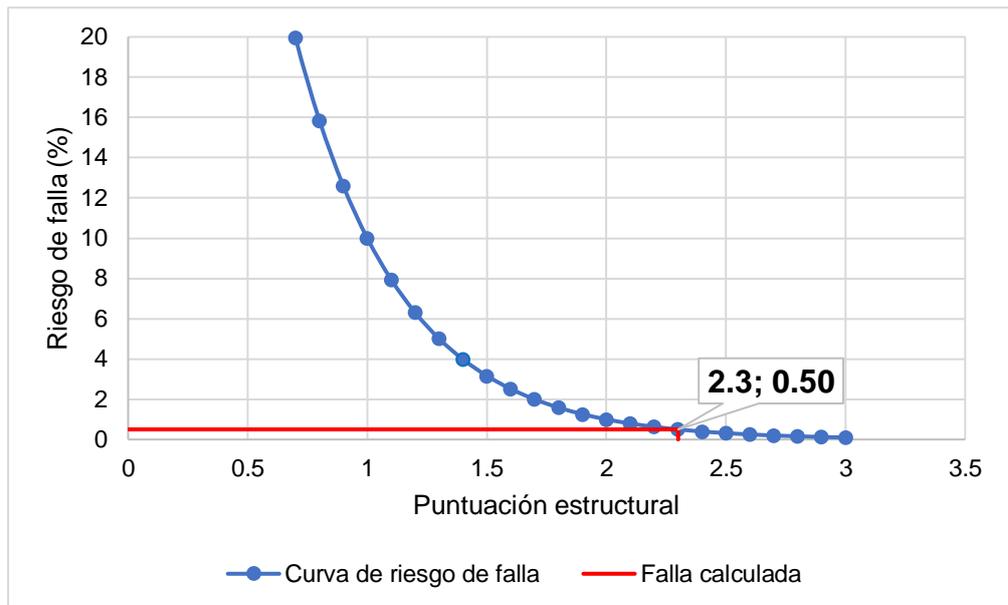
Figura 47. Riesgo de falla para la vivienda N° 22.

En la misma línea, en la Figura 47 se presenta un riesgo de falla de 0.50 % que le corresponde a la vivienda N° 22.

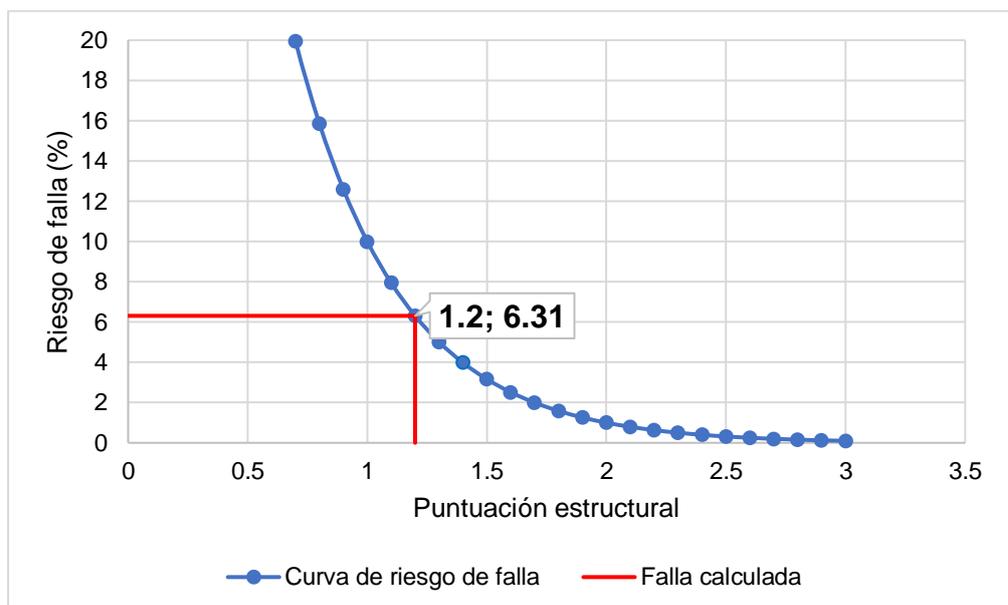
Figura 48. Riesgo de falla para la vivienda N° 23.

La Figura 48, presenta el riesgo de falla hallado para la vivienda N° 23 de acuerdo a lo establecido en el método FEMA 154 para la evaluación de vulnerabilidad sísmica, llegando a tener un 6.31 %.

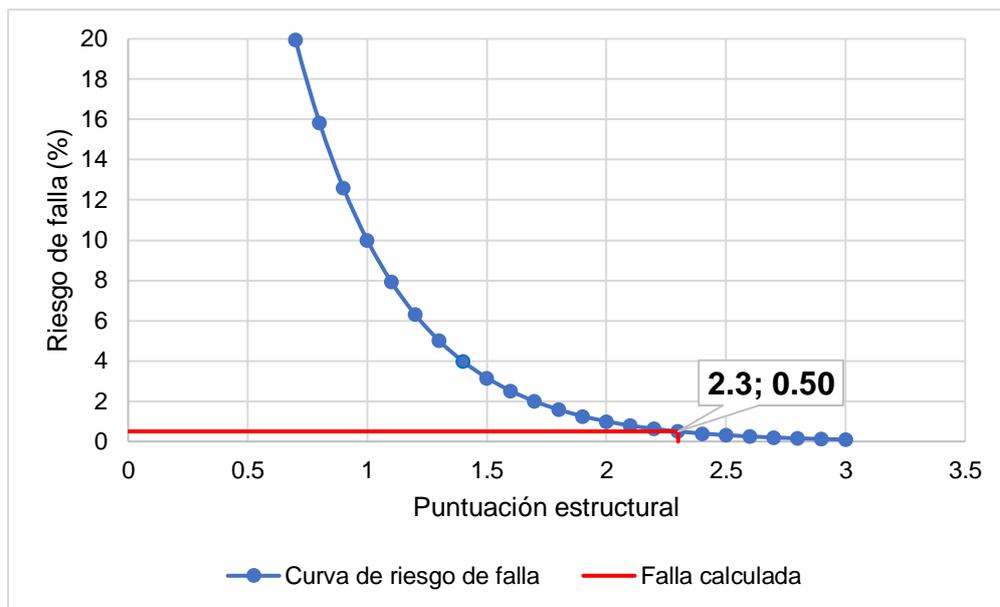
Figura 49. Riesgo de falla para la vivienda N° 24.

En la Figura 49, se presenta la probabilidad de falla de acuerdo a la vulnerabilidad sísmica de la vivienda N° 24 evaluada con el método FEMA 154, llegando a tener un riesgo de falla de tan solo 0.50 %.

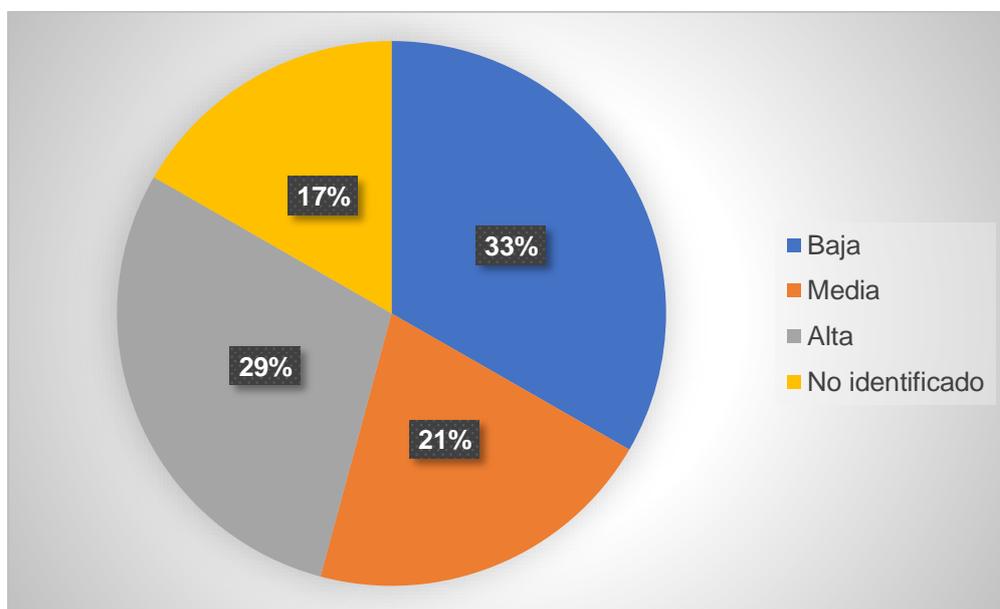
Figura 50. Representación porcentual de la vulnerabilidad de las viviendas.

Por último, se adjunta la Figura 50, donde se presenta la distribución de las viviendas de acuerdo a su vulnerabilidad sísmica hallada a través del método FEMA 154 en el Asentamiento Humano Nuestra Señora de Cocharcas, siendo un 33 % de las viviendas con una vulnerabilidad baja, un 21 % con vulnerabilidad sísmica media, un 29 % con vulnerabilidad sísmica alta y un 17 % de viviendas cuya vulnerabilidad sísmica no fue identificada.
