UNIVERSIDAD PERUANA LOS ANDES
FACULTAD DE INGENIERÍA
ESCUELA PROFESIONAL DE INGENIERÍA CIVIL

TESIS

**EVALUACIÓN DE LA VULNERABILIDAD
SÍSMICA DE UNA EDIFICACIÓN DE LA ZONA
MONUMENTAL DE LA CIUDAD DE HUANCAYO**

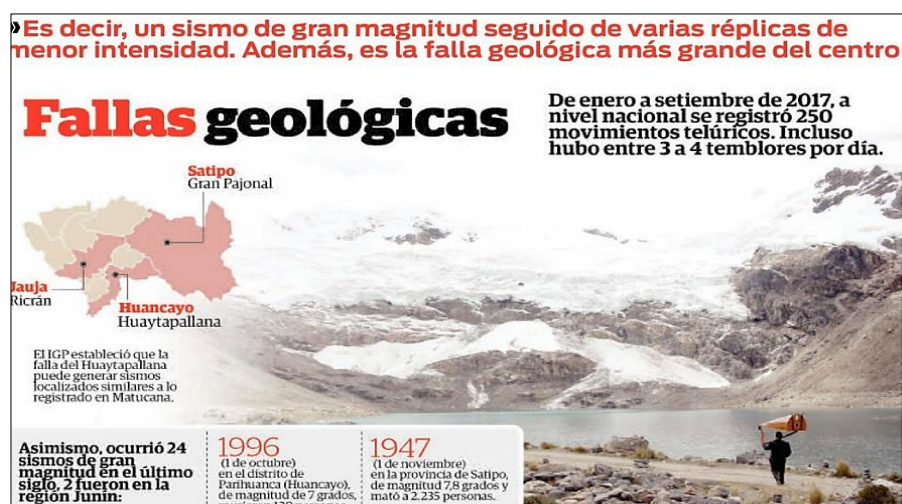
Figura 1: Falla del Huaytapallana.

Según el mapa de clasificación sísmica de la R.N.E. E:030, parte de los edificios construidos son monumentos históricos de material de adobe con más de 150 años de antigüedad. Estas edificaciones fueron construidas sin seguir criterios sísmicos de estructuración, configuración y asesoría técnica profesional, lo que las pone en peligro de sismo. En consecuencia, la ciudad de Huancayo se ubica en la actualidad y son muy vulnerables a sufrir pérdidas significativas en vidas humanas y bienes materiales como consecuencia de un eventual sismo que se produciría debido a la falla superficial activa de Huaytapallana, la cual se encuentra en un silencio sísmico de aproximadamente 50 años, advirtiéndonos de un evento sísmico de alta magnitud en los próximos años.

La falla de Huaytapallana dificulta pronosticar con algún grado de precisión cuándo y en qué medida se podrá liberar energía sísmica después del evento de 1969. (I.N.D.E.C.I., 2011, p.95).

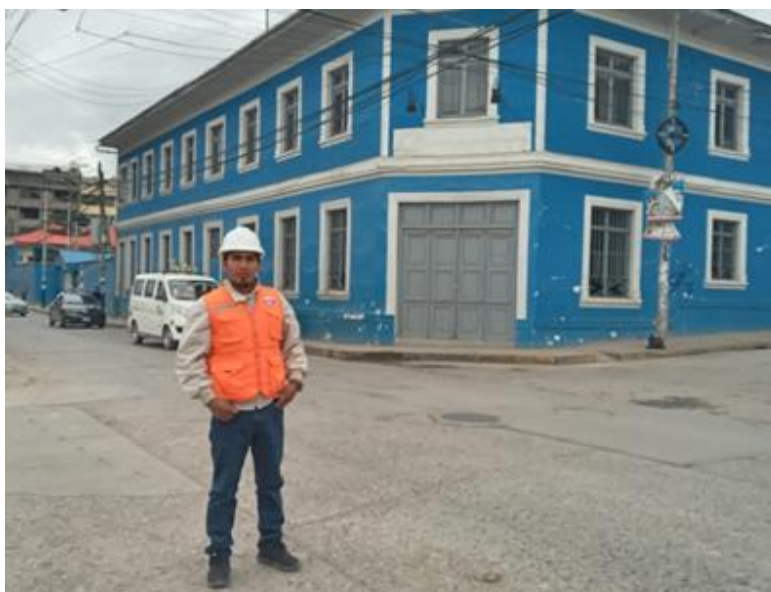
Figura 2: Edificación materia de la investigación.

Debido a que no se han realizado estudios que indiquen el estado actual y las condiciones en que se encuentra este monumento histórico, el examen de la vulnerabilidad sísmica del bloque C del Local Central de Electrocentro S.A. en la ciudad de Huancayo es altamente esencial, beneficioso y requerido. Examinar el edificio de adobe y quincha conocido como el hito histórico del centro de Huancayo es el objetivo de este estudio. Los resultados de este estudio se aplicarán a estructuras similares para calcular su riesgo sísmico.

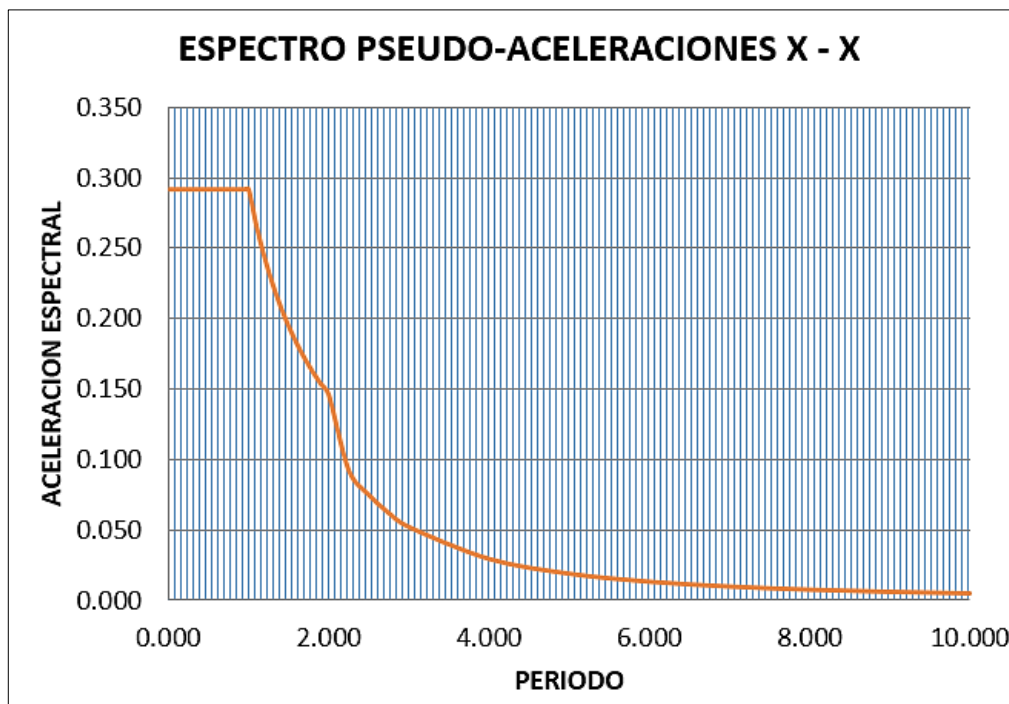
Figura 10: Espectro pseudo – aceleraciones x - x.

Para determinar el factor de ampliación sísmica (C) debemos tantear el periodo fundamental de vibración (T) desde 0.020 hasta 10.00 para lo cual utilizaremos una hoja de cálculo excel. Los espectros pseudo – aceleraciones se muestran a continuación:

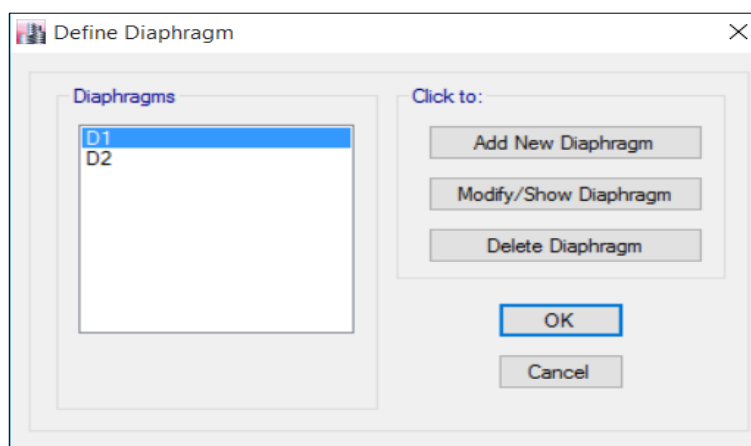
Figura 18: Diafragma rígido

Se le asigna diafragma rígido a la estructura para que cada piso trabaje como si fuera un solo bloque.

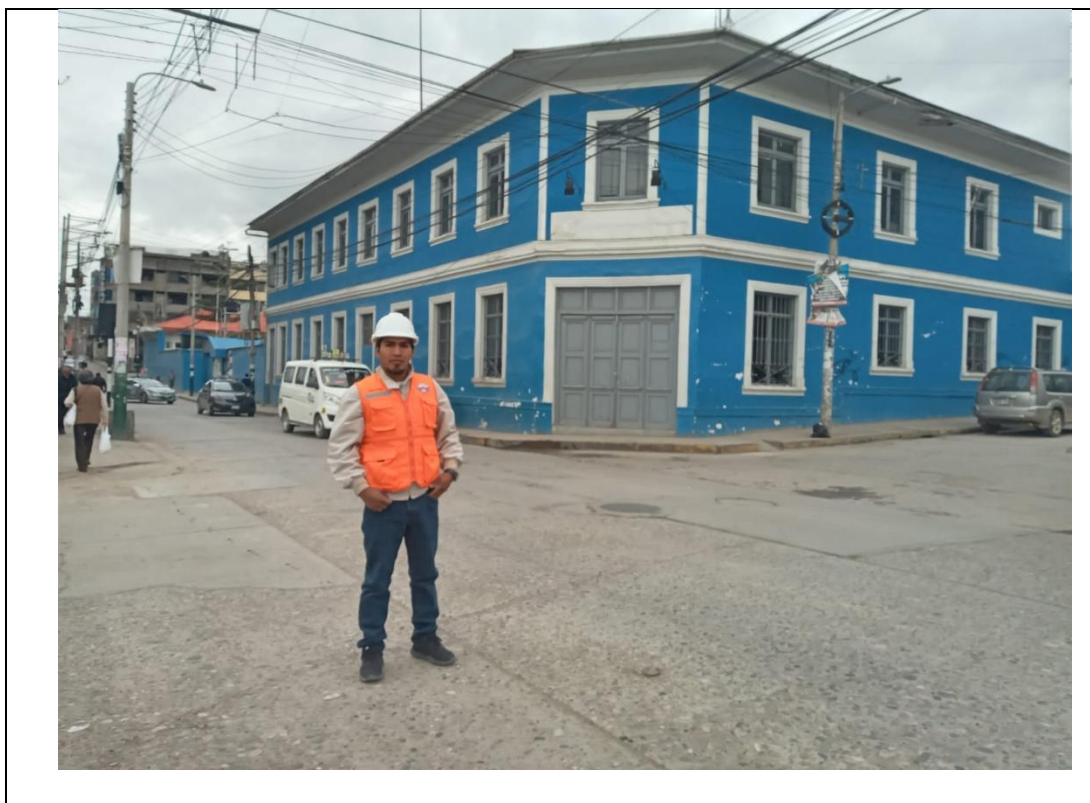
Medición del terreno.
