**TESIS**

**EVALUACIÓN DEL ESTADO ESTRUCTURAL  
DE LOS MUROS DE CONCRETO ARMADO DEL  
ESTABLECIMIENTO PENITENCIARIO ANCÓN  
I, ANCÓN, LIMA**

**INGENIERO CIVIL**

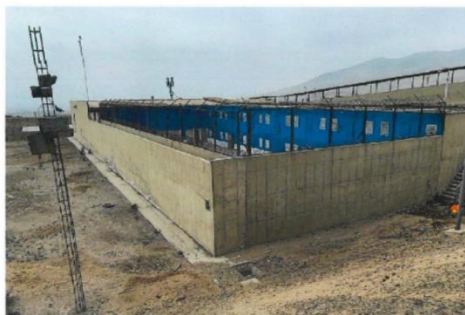
**Figura 14.** Vista exterior de un patio.

Nota. La figura muestra el sistema estructural, muros de concreto armado de un patio.

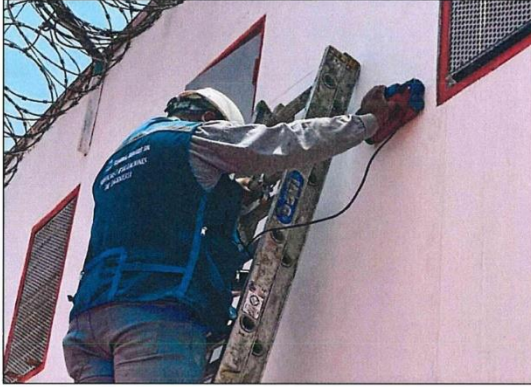
Figura N°05. Verificación en Placa el diámetro de Acero

TABLA DE ESCANEADO DE ELEMENTOS ESTRUCTURALES				
PABELLON	PABELLON 07			
ID DE ELEMENTO	INFORMACION DEL ELEMENTO			
PLACA	ACERO LONGITUDINAL		ACERO TRANSVERSAL	
	DIAMETRO	DISTANCIA	DIAMETRO	DISTANCIA
PUNTO 01	Ø 20 mm @ 0.15		Ø 16 mm @ 0.20	
PUNTO 02	Ø 20 mm @ 0.15		Ø 16 mm @ 0.15	
PUNTO 03	Ø 20 mm @ 0.15		Ø 16 mm @ 0.20	
PUNTO 04	Ø 20 mm @ 0.15		Ø 16 mm @ 0.20

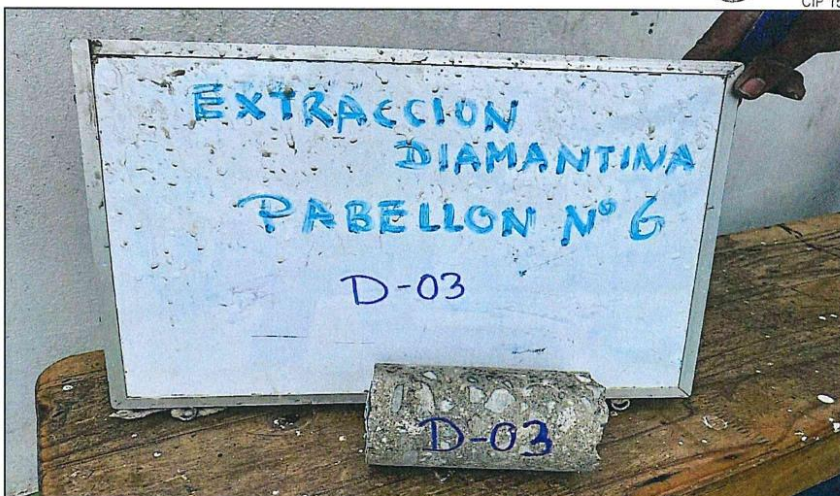
TESTIGO DE CONCRETO (Diamantina N.º 03) extraído en PLACA de Pabellón 06

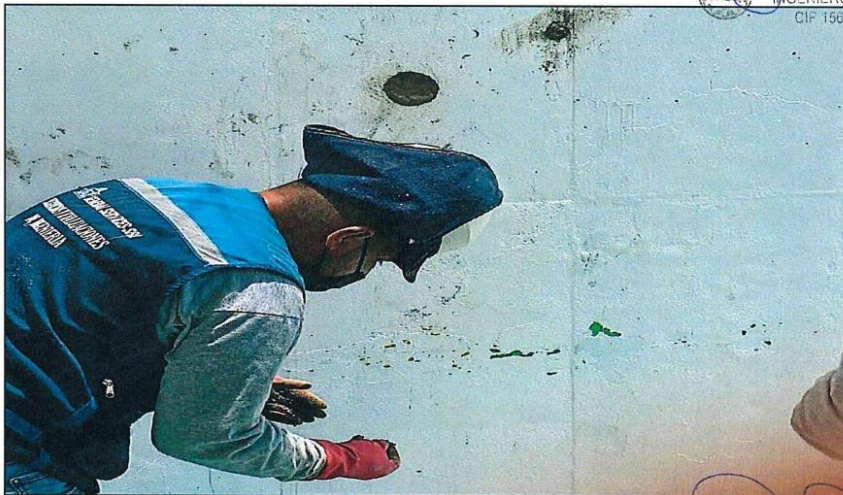
Personal Encargado realizando el Resane del producto  
 de la Extracción de Testigos de Concreto
