UNIVERSIDAD PERUANA LOS ANDES
FACULTAD DE INGENIERÍA
ESCUELA PROFESIONAL DE INGENIERÍA CIVIL

**VERIFICACIÓN ESTRUCTURAL Y DEFICIENCIAS DE LA
INFRAESTRUCTURA DE LOS TANQUES ELEVADOS DEL
INSTITUTO NACIONAL DE ENFERMEDADES NEOPLASICAS**

PARA OPTAR EL TÍTULO PROFESIONAL DE INGENIERA CIVIL

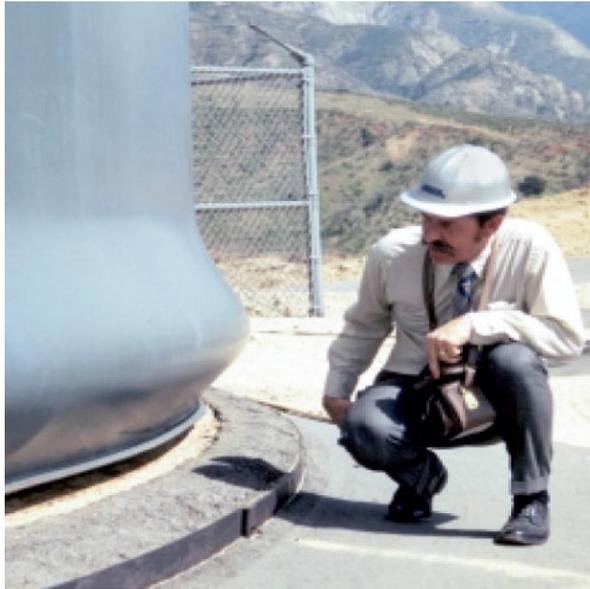
Figura 6- Pandeo de pie de elefante de la pared de un tanque.

2.- Fallas en tanques: Debido al comportamiento peculiar del agua cuando vibra, en este caso vibraciones provocadas por un sismo, las estructuras de tanques elevados pueden dañarse debido a que los tanques o cualquier tanque de líquido tiene características dinámicas diferentes a las estructuras de tanques. Por ejemplo, en un embalse elevado, el período de vibraciones naturales de la parte convectiva del agua suele ser mayor que el de la misma estructura que contiene el líquido; Los líquidos en componentes tienden a tener ciclos más largos. Por ejemplo, en tanques de metal, los efectos del agua en la estructura del tanque se pueden comprender mejor; La Figura 06 muestra un tipo de falla que comúnmente se presenta en los depósitos metálicos, denominadas huellas, las cuales indican presión hidrodinámica en el fondo del depósito, el esfuerzo se concentra en el fondo del depósito; En la Figura 07 se pueden observar depresiones en la parte superior del depósito metálico, estas depresiones han sido creadas por ondas en la parte superior asociadas a la composición convectiva del líquido, para que podamos tener una mejor comprensión de su significado y tamaño. este efecto debe tenerse en cuenta en el análisis. Los códigos internacionales recomiendan que el esfuerzo de diseño tenga en cuenta las partes estáticas, la presión hidrostática y el peso del agua, así como la sobrepresión hidrodinámica de los terremotos (presión de convección, presión de impulso, dinámica de inercia de las estructuras del yacimiento), y recomiendan el uso de combinaciones cuadráticas completas de todos mencionado. consideración. de los parámetros.

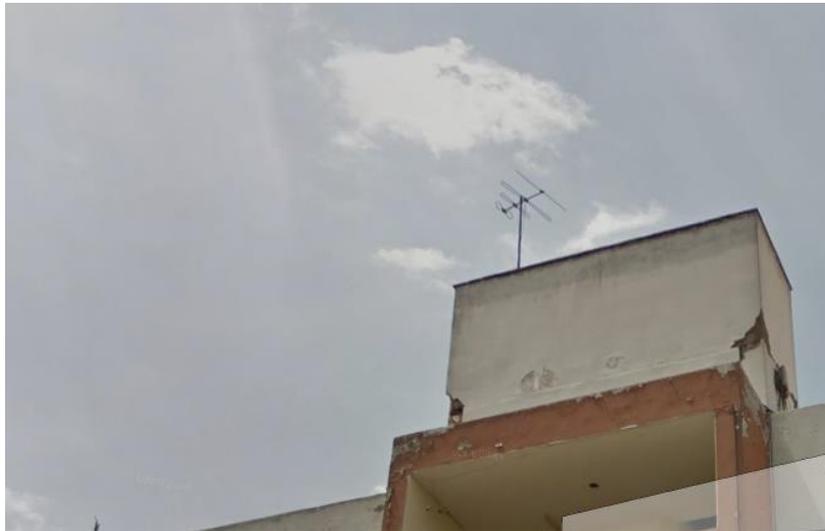
Figura 8- Fallas en la base del tanque, edificio de departamento “El Corregidor” en J.L.B. y R; (a) Bloque “A”.

encontramos un conjunto de edificios de departamentos, de los cuales 4 cuadras se denominan “El corregidor”, el único de todo el conjunto con altura. tanques en el sector de los edificios de apartamentos múltiples; estas fallas son especiales porque fallan en el mismo lugar, en la intersección con el eje, que ocurrió en el terremoto de 2001.

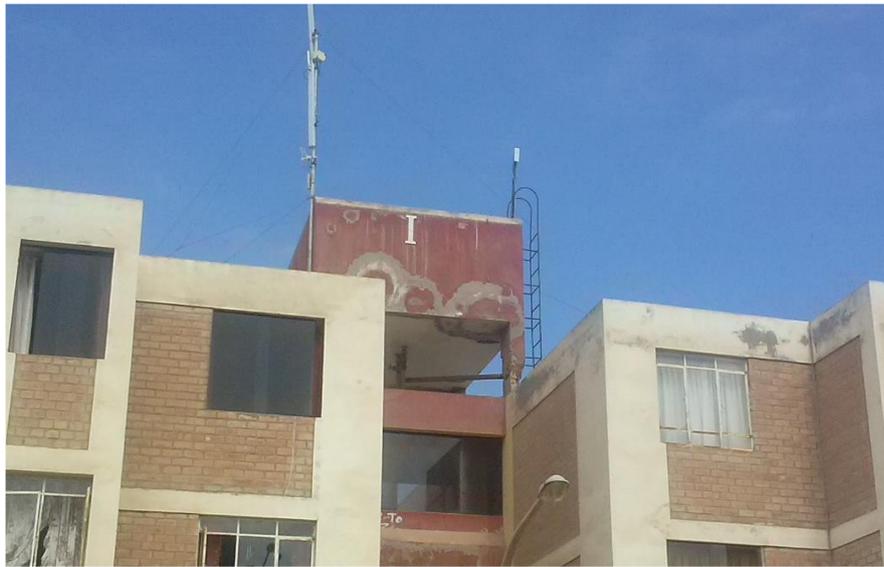
Figura 10- Fallas en la base del fuste del tanque, edificio de departamento “Enace” en Mollendo.

La foto de arriba muestra un edificio de apartamentos en la urbanización "Enaces" de Mollendo, que también tiene un tanque de agua dañado en el terremoto de Arequipa de 2001 y tiene columnas de fuste dañadas que también fueron erosionadas por el edificio. expuesto a la brisa marina y asentado sobre un acantilado con vista al mar, lo que aumenta el riesgo de que el tanque se derrumbe. Como veremos en la Figura 10, este diseño inadecuado del tanque puede provocar el colapso del tanque.

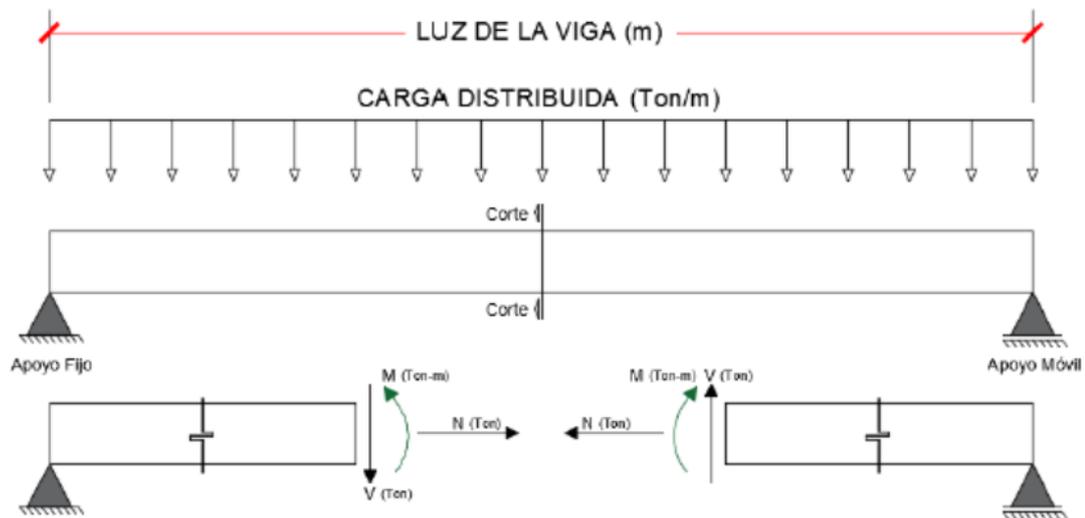
Figura 12 - Representación de Momentos Flectores, Fuerzas Cortantes y Fuerzas Axiales en el interior de un elemento estructural tipo viga.

Las estructuras deben tener la capacidad suficiente para soportar estas reacciones en el interior, y el trabajo del ingeniero estructural es darles esa capacidad.

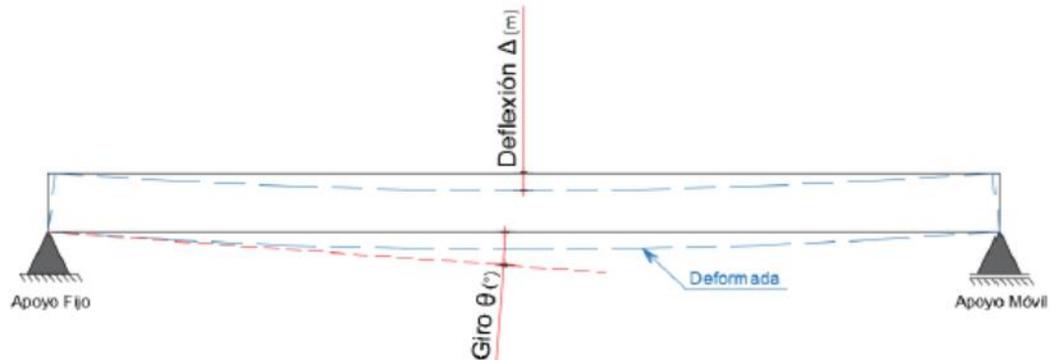
Figura 13 - Deformaciones angulares y lineales típicas en elemento tipo viga.

Es inevitable que una estructura no experimente estas deformaciones. Siempre existen, por pequeños que sean. La responsabilidad del ingeniero estructural es asegurarse de que estas deformaciones no sean visibles a simple vista, que no interfieran con la capacidad de la estructura para realizar las funciones previstas y que no afecten los componentes no estructurales de la estructura. (una deflexión excesiva puede provocar grietas en las paredes divisorias). o romper vidrios que descansan sobre una viga).

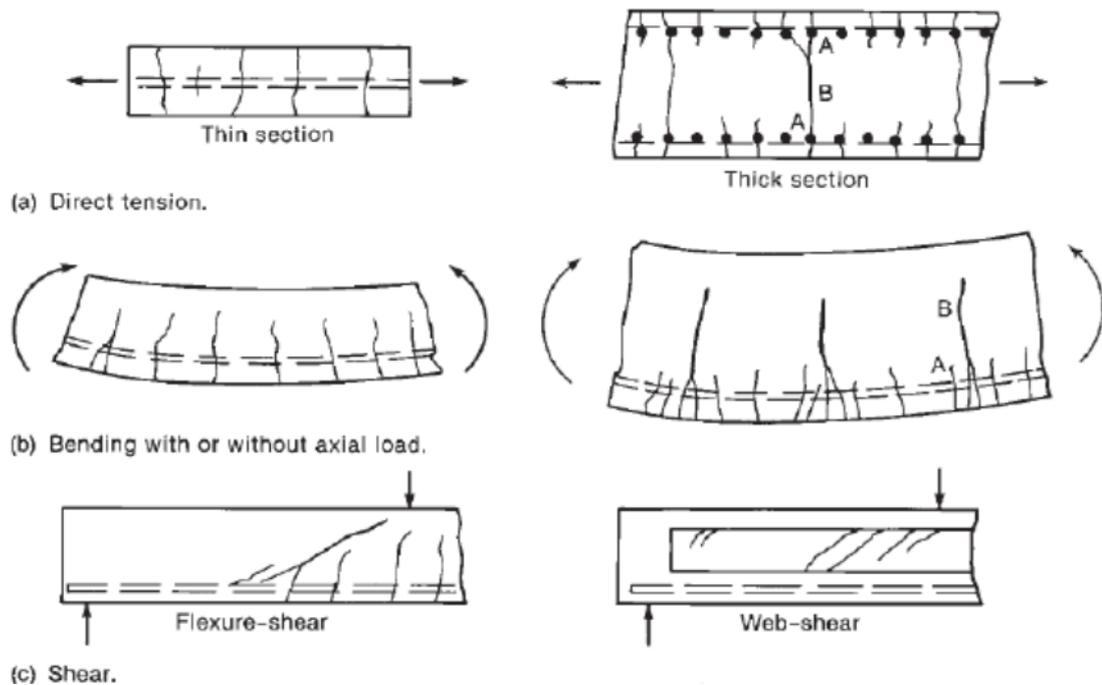
Figura 14- Fisuras estructurales principales.

c.- Agrietamientos: Las fuerzas internas generadas en los miembros estructurales tienden a crear grietas o fisuras en las áreas más vulnerables. Por ejemplo, las imágenes a continuación muestran grietas causadas por tensión axial en secciones delgadas y gruesas (a), momento de flexión en una viga (b) y cortante en una viga (c).

Estas grietas en el hormigón armado son causadas por esfuerzos de tracción, ya que el hormigón armado tiene poca capacidad para soportar tales esfuerzos. Para evitar y controlar estas fisuras, se utiliza armadura para resistir las fuerzas de tracción y reducir la carga unitaria en el interior del miembro. Es inevitable que estas fisuras no se produzcan, pero es función del ingeniero estructural reducirlas al máximo posible o al máximo tolerable.

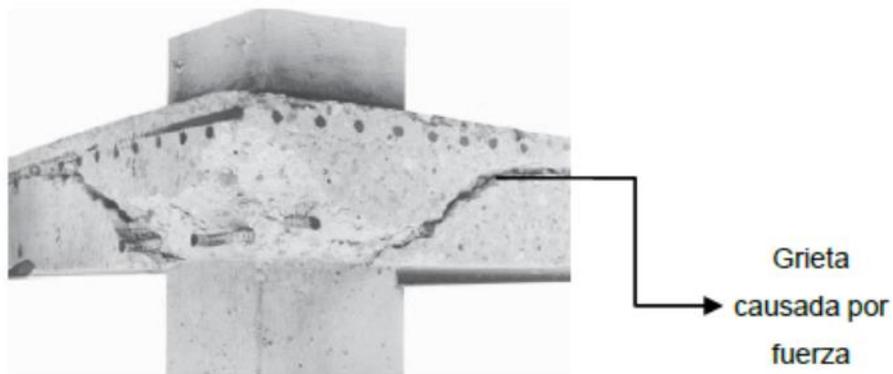
Figura 15- Daño estructural en una losa de piso debido a una falla por fuerza cortante.

d.- Daño: El daño estructural ocurre cuando la estructura no puede absorber las fuerzas internas que se le aplican. Vale la pena indicar que el daño a un edificio no significa que se derrumbará, puesto que la estructura sigue en pie a pesar del daño. El daño puede decirle al público que hay un problema con la estructura para que, si es necesario, se pueda evacuar el edificio antes de que se derrumbe. En la siguiente imagen se puede ver un

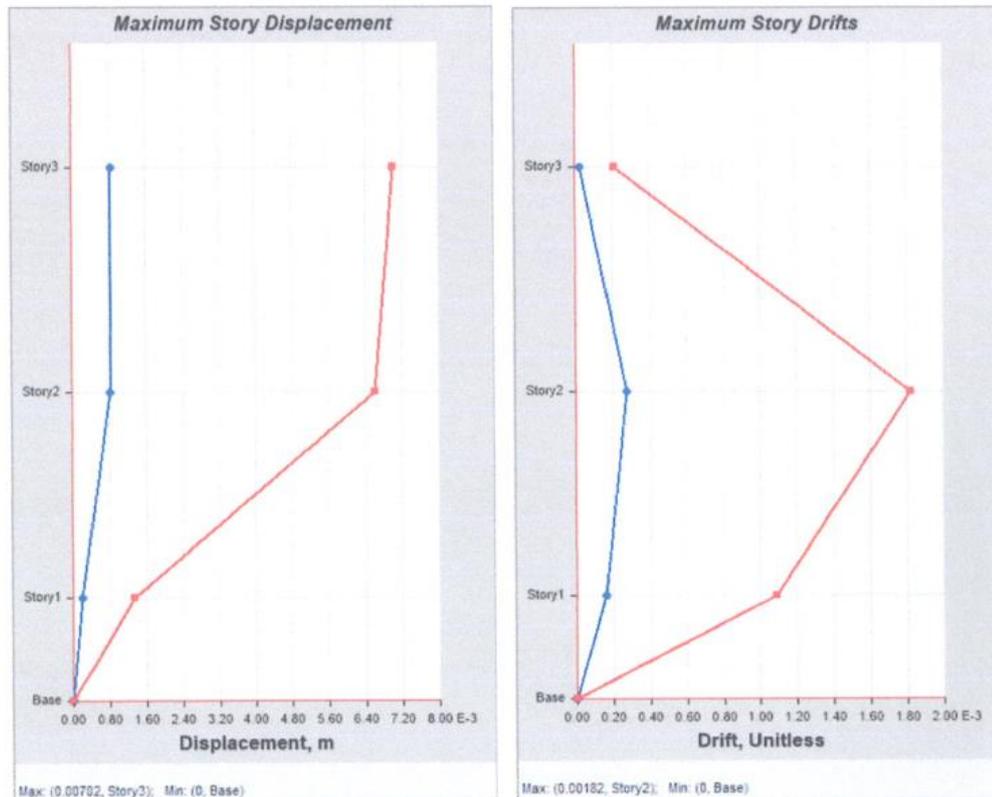
Figura 53 – Desplazamientos y derivas máximas en la dirección crítica Y-Y obtenidos utilizando la norma ACI 350.3-06.

El máximo desplazamiento se presenta en el techo del tanque I, y tiene un valor de $0.00702 \times 0.85 \times (R=2.75) = 1.64\text{cm}$. se observa que la distorsión lateral máxima en la dirección crítica Y-Y, es igual a 0.00182 y se presenta en la losa de fondo del tanque I, esta distorsión multiplicada por $0.85(R)=0.85 \times 2.75 \times 0.00182=0.0043$ "CONFORME".

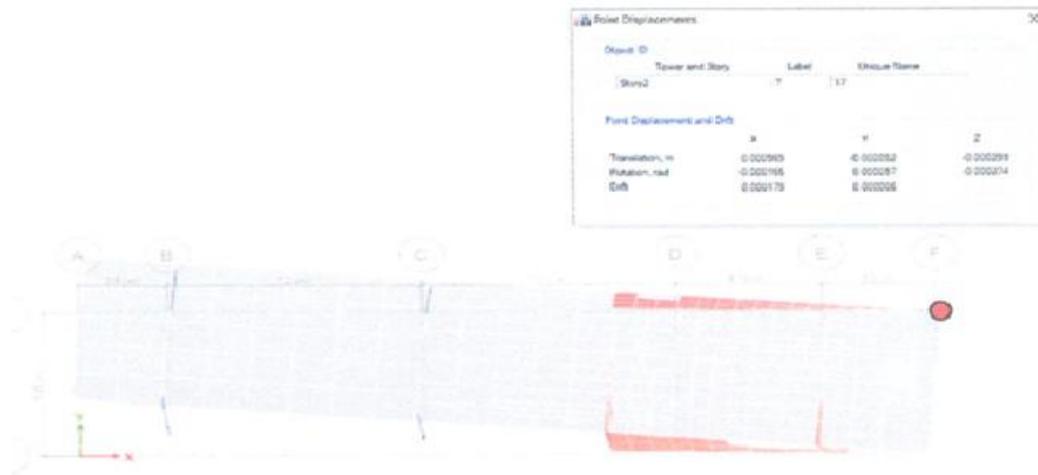
Figura 55 – Desplazamientos lado izquierdo.

$$(2 \times 0.00182) / (0.00182 + 0.00006) = 1.94 > 1.50$$

IRREGULARIDAD TORSIONAL EXTREMA

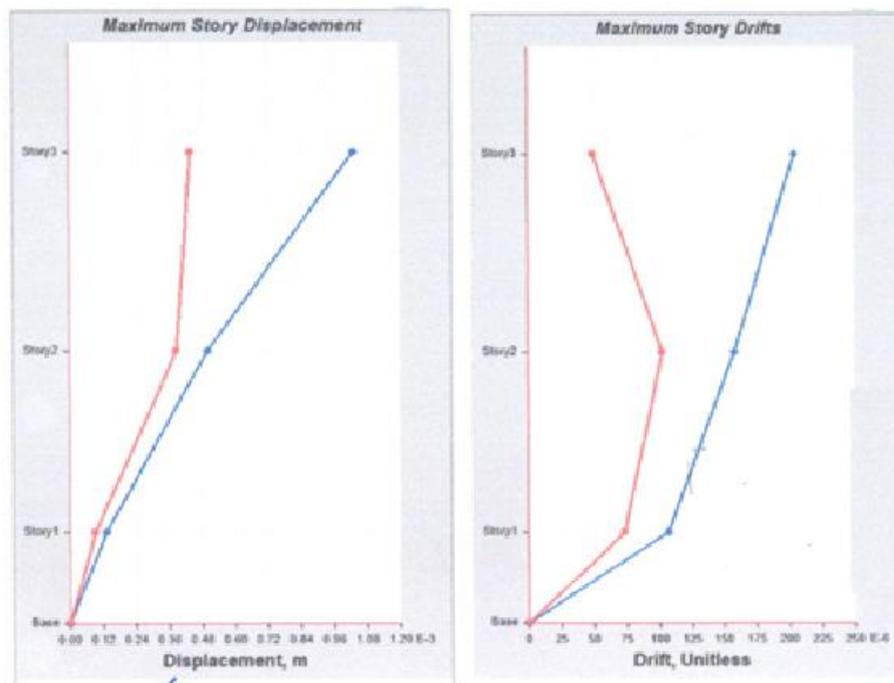
Figura 60 – Desplazamientos y derivas máximas de piso en la dirección X-X para el sismo severo del reglamento NTE E.030.

El máximo desplazamiento se presenta en el techo del tanque I, y tiene un valor de $0.001031 \times 0.85 \times (R=4.50) = 0.39 \text{ cm}$.

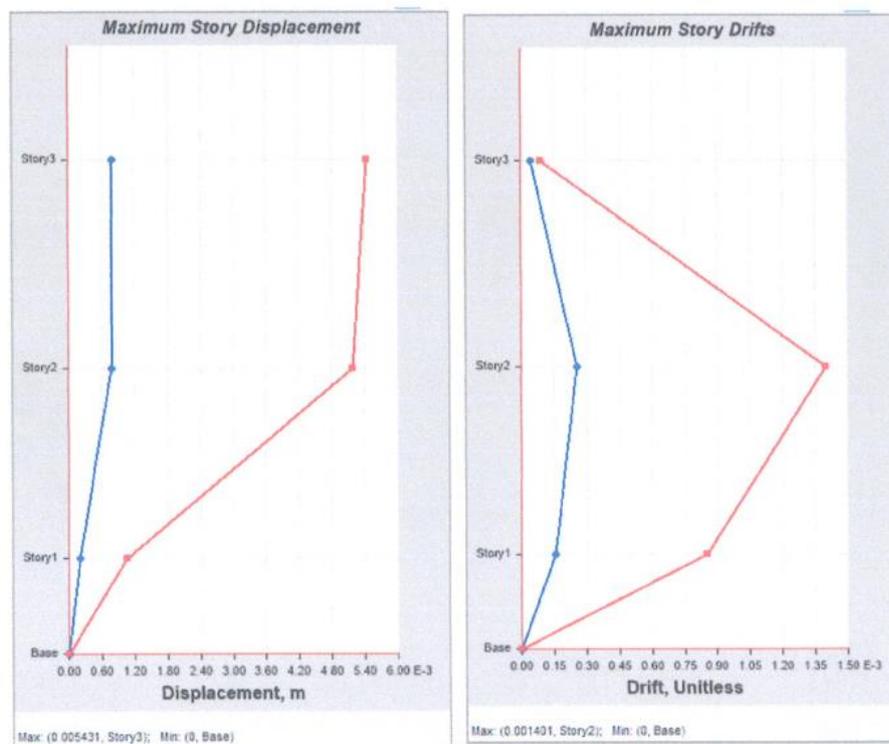
Figura 61 – Desplazamientos y derivas máximas de piso en la dirección Y-Y para el sismo severo del reglamento NTE E.030.

El máximo desplazamiento se presenta en el techo del tanque I, y tiene un valor de $0.005431 \times 0.85 \times (R=4.50) = 2.08 \text{ cm}$.

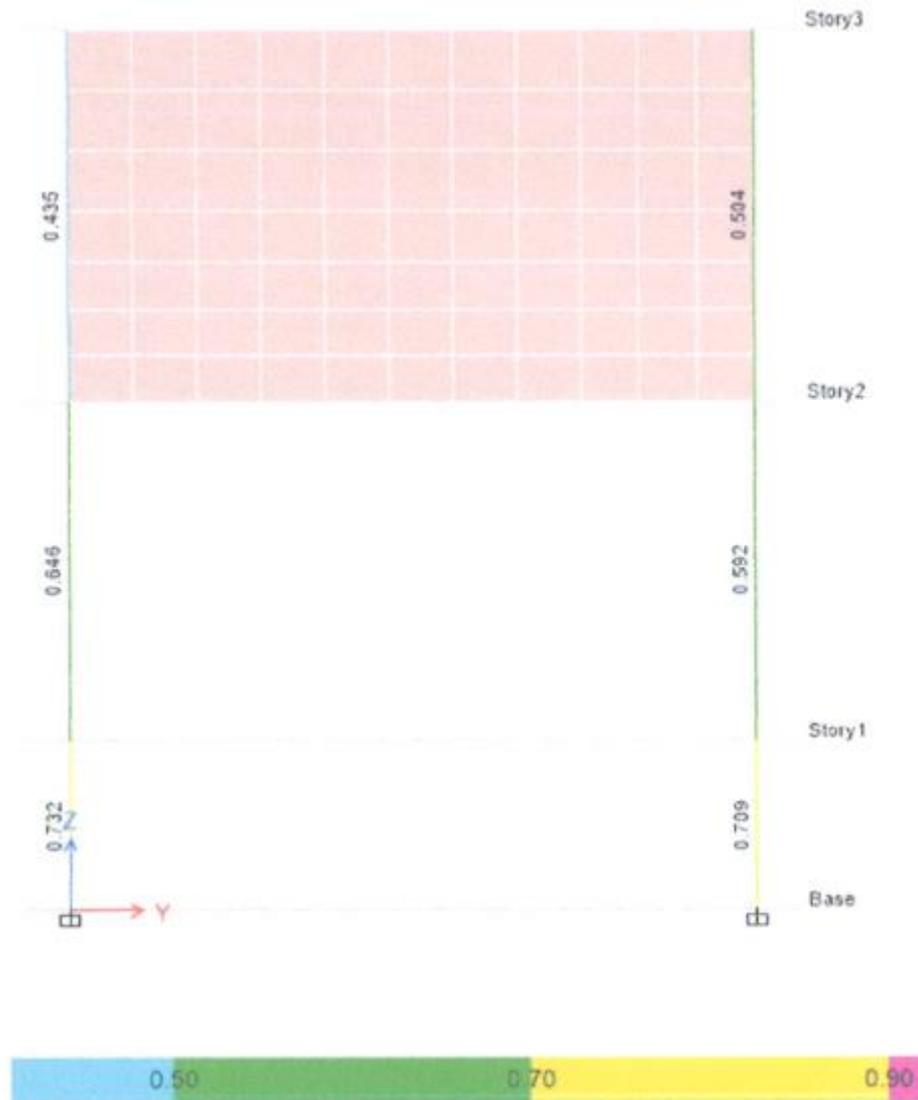
Figura 64 – Relación (demanda/capacidad) columnas delanteras.

Tal como se puede observar de los resultados, las columnas de la estructura cumplen con los requisitos de resistencia establecidos en la norma técnica E.060 "Concreto Armado", lo cual es CONFORME.

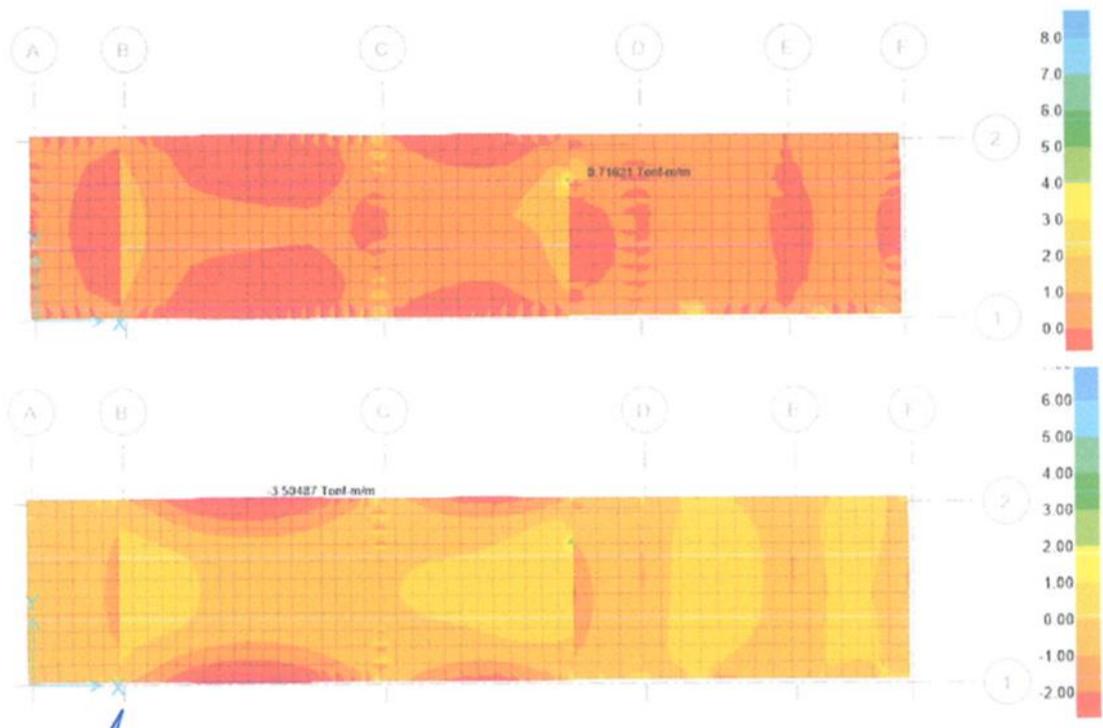
Figura 67 – Vista de los momentos máximos y mínimos.

Con los aceros existentes de $\frac{1}{2}$ " cada 0.25m, la losa de 25cm de espesor cumple con los requisitos de resistencia, lo cual es CONFORME.

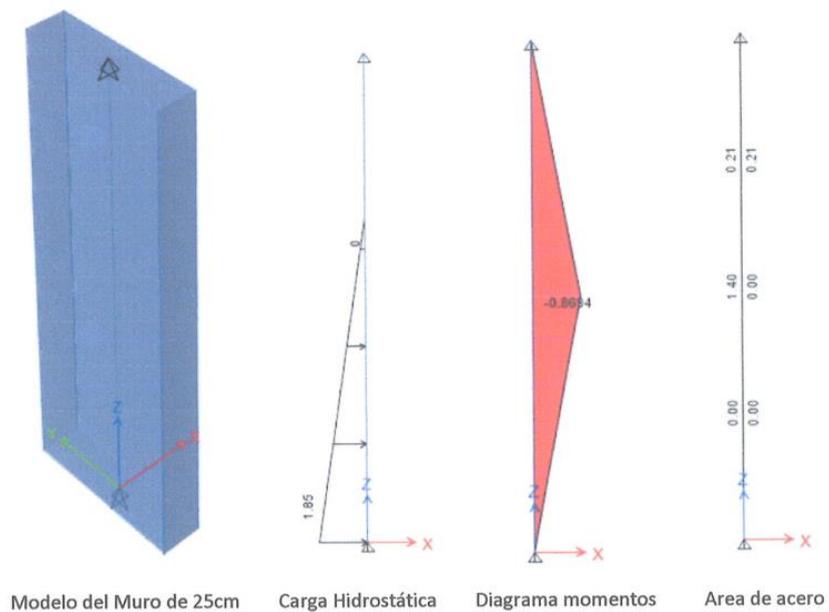
Figura 68 – Verificación del diseño de los muros del tanque I.

Como se puede observar de los planos del levantamiento arquitectónico, los muros de los tanques elevados tienen un espesor de 0.25m, una altura interior de 2.55m y un pelo de agua máximo de 1.85m, con estos datos y los datos de la calidad del concreto y acero, se procedió a elaborar un modelo matemático plano, verificando que el acero existente de $\frac{1}{2}$ " cada 0.25m, resulta $5.08\text{cm}^2/\text{m}$, mucho mayor al acero requerido, lo cual es CONFORME.

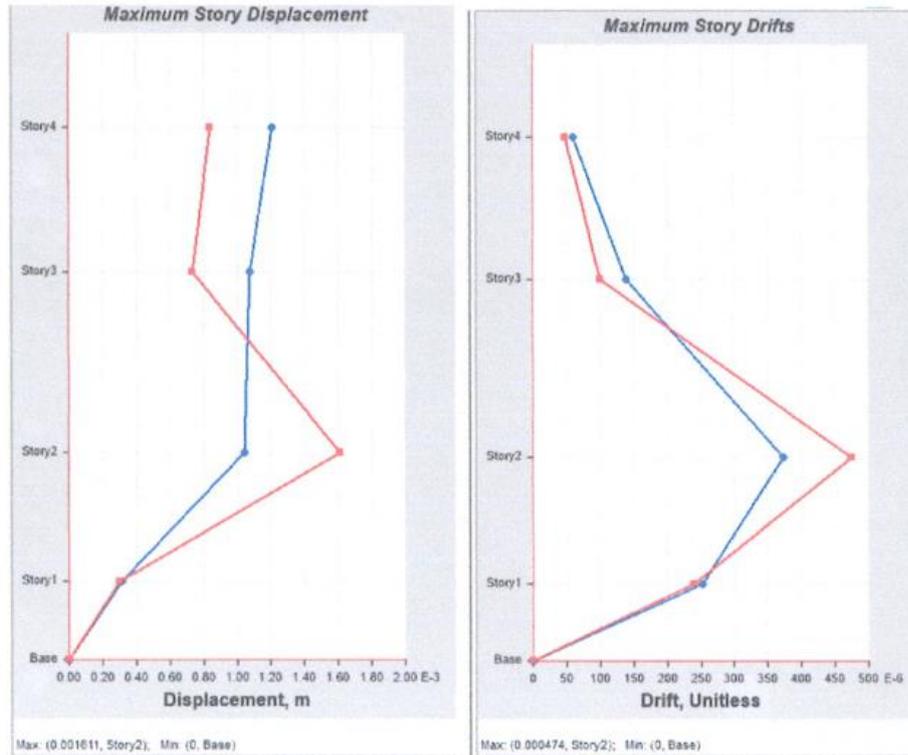
Figura 72 – Desplazamientos y derivas máximas de piso en la dirección X-X para el sismo severo del reglamento NTE E.030.

El máximo desplazamiento se presenta en el techo de los calentadores, y tiene un valor de $0.001611 \times 0.85 \times (R=4.50) = 0.62 \text{cm}$.

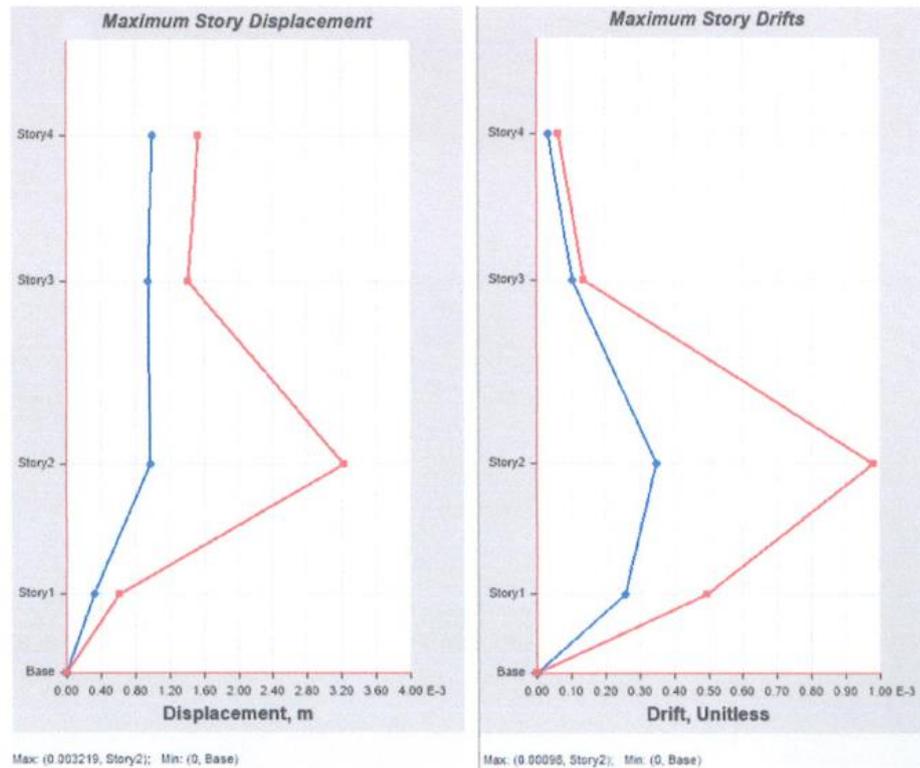
Figura 73 – Desplazamientos y derivas máximas de piso en la dirección Y-Y para el sismo severo del reglamento NTE E.030.

El máximo desplazamiento se presenta en el techo de los calentadores, y tiene un valor de $0.003219 \times 0.85 \times (R=4.50) = 1.23\text{cm}$.

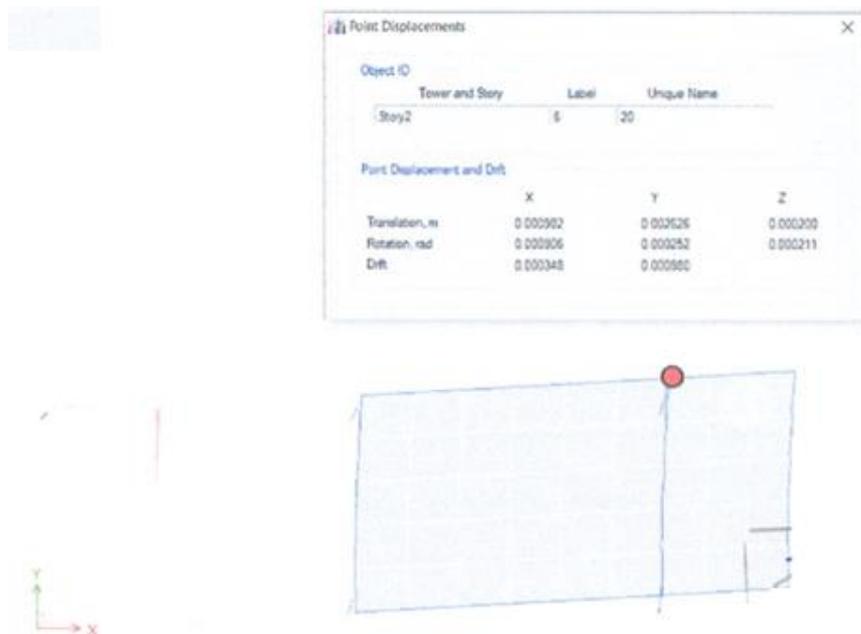
Figura 75 – Desplazamientos lado izquierdo.

$$(2 \times 0.00098) / (0.00098 + 0.000238) = 1.61 > 1.50$$

IRREGULARIDAD TORSIONAL EXTREMA
