UNIVERSIDAD PERUANA LOS ANDES
FACULTAD DE INGENIERÍA
ESCUELA PROFESIONAL DE INGENIERÍA CIVIL

TESIS

**EVALUACIÓN ESTRUCTURAL Y
PROPUESTA DE REFORZAMIENTO DE LA
INFRAESTRUCTURA DE LA INSTITUCIÓN
EDUCATIVA SANTIAGO ANTÚNEZ DE
MAYOLO, PARIHUANCA**

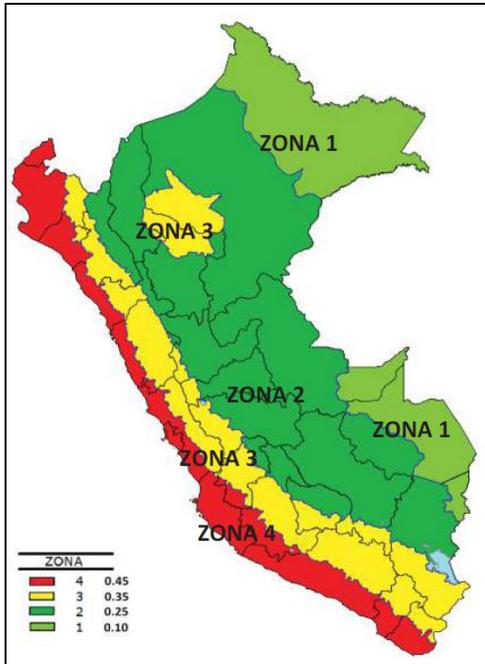
El Perú se encuentra dividido en cuatro zonas según la distribución espacial de sismicidad, como movimientos sísmicos y atenuación de la distancia epicentral. La imagen muestra la división de zonas sísmicas.

Figura 1. Zonas sísmicas en Perú
Fuente: (RNE - E.030, 2019)

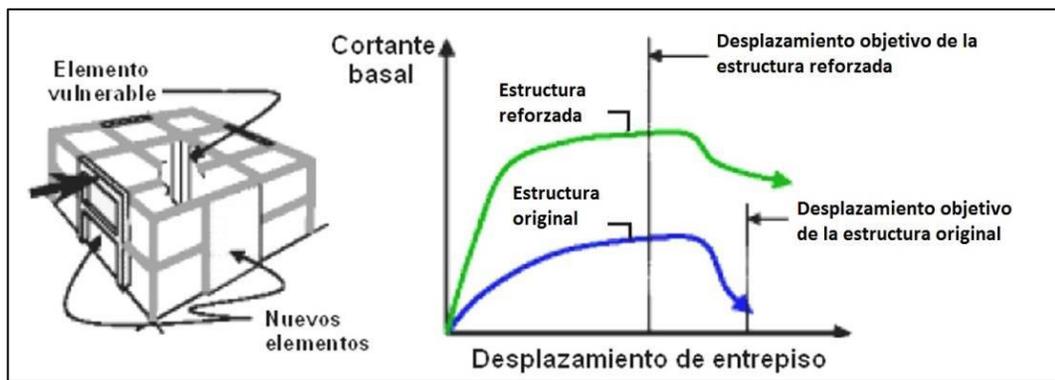
Se aplica para mejorar el comportamiento de toda la estructura, al realizar modificaciones en la estructura se debe desarrollar el análisis estructural detallado de toda la edificación para poder evaluar y verificar las diferentes alternativas de reforzamiento. La figura muestra el comportamiento de una estructura de una edificación ante un evento sísmico en estado original y tras el reforzamiento.

Figura 2. Reforzamiento de estructura general
Fuente: (LLANOS, y otros, 2020)

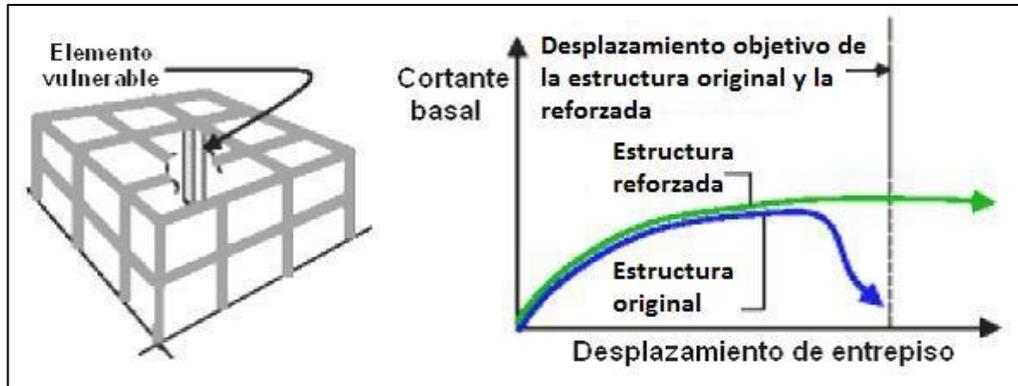
Se aplica para mejorar la resistencia a compresión, flexión, cortante y otros de un elemento estructural. La figura muestra el comportamiento de un elemento en la estructura original y con reforzamiento.

Figura 3. Reforzamiento de elemento estructural
Fuente: (LLANOS, y otros, 2020)

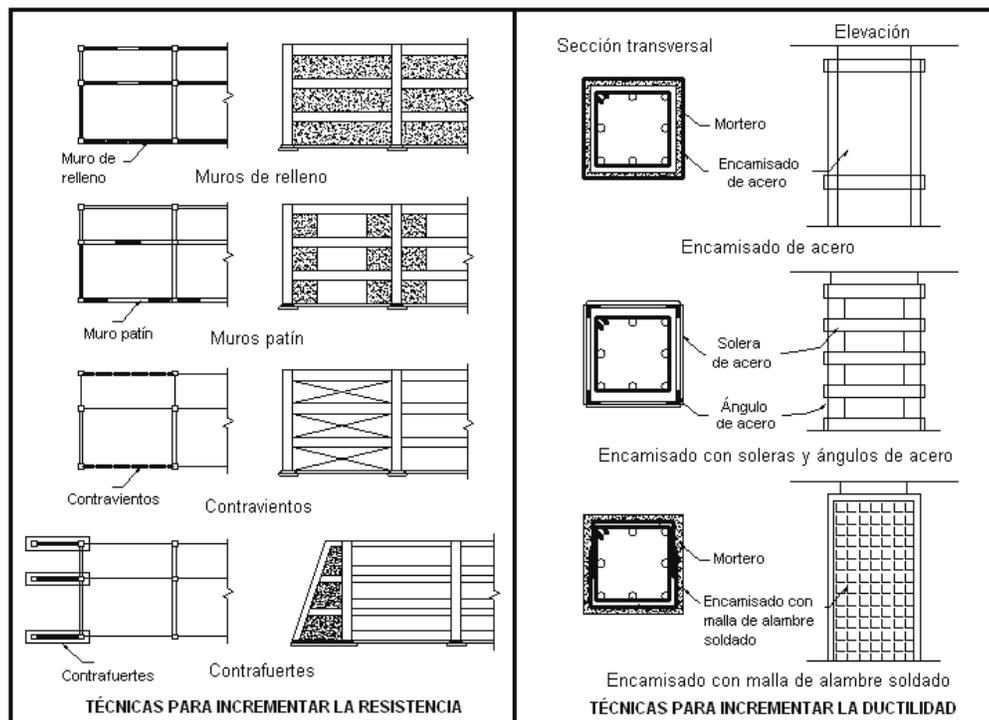
La figura siguiente es una compilación de los tipos de reforzamiento para aumentar la resistencia y ductilidad de los elementos estructurales más comunes donde se aplican.

Figura 4. Reforzamiento estructural en elementos
Fuente: (LLANOS, y otros, 2020)

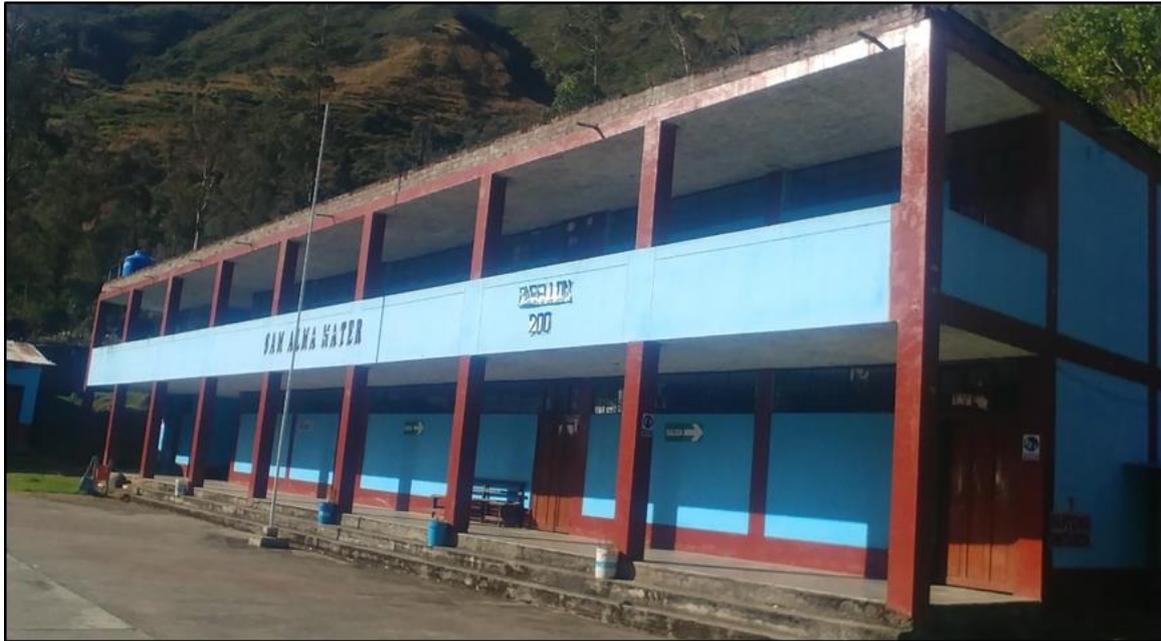
Figura 7. Estado actual del pabellón

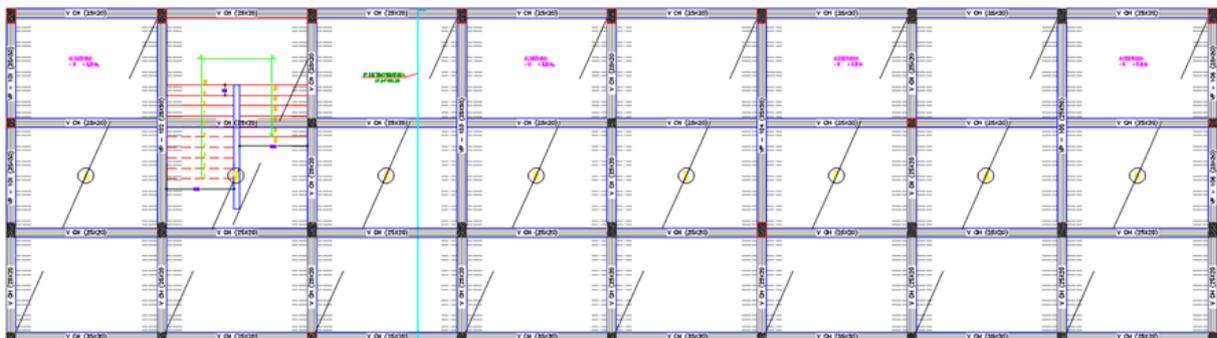
Las figuras adjuntas, muestran los planos estructurales de planta en el primer y segundo nivel del pabellón de análisis de la I.E. Santiago Antúnez de Mayolo.

Figura 8. Plano estructural de planta – primer nivel

De acuerdo con la elaboración de planos y la inspección técnica visual de la institución educativa, se identificó el sistema estructural dual conformado por pórticos en el eje X y muros portantes en el eje Y, y para complementar esta información se adjunta la tabla con las dimensiones y símbolos de los elementos estructurales que conforman el sistema estructural.

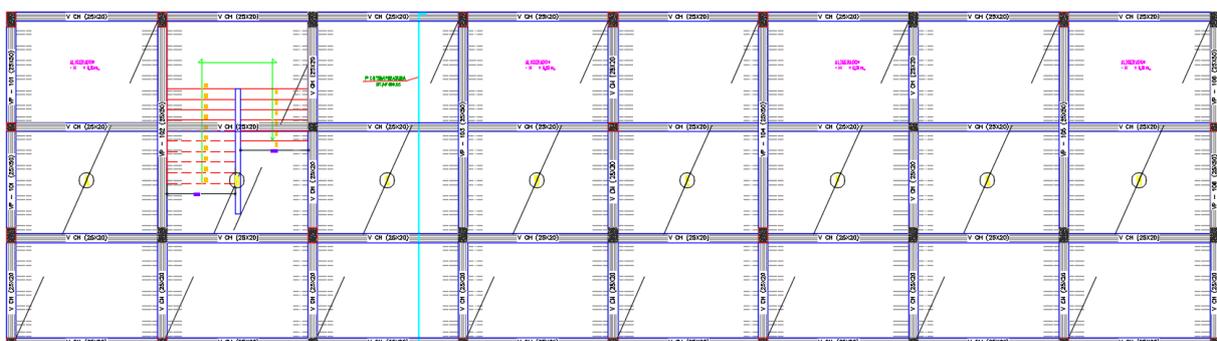
Figura 9. Plano estructural de planta – segundo nivel

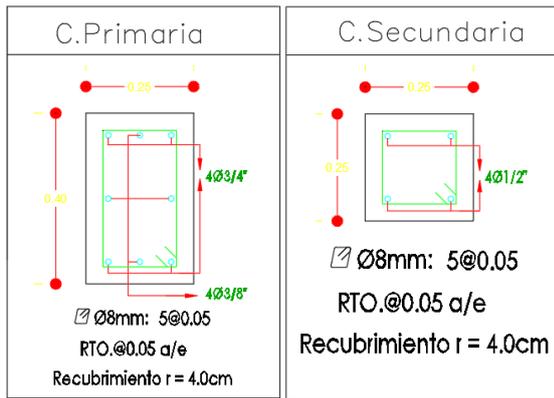
Respecto a las columnas, estas se agrupan en tres columnas primarias de 25 x 40 cm y en 5 columnas secundarias de 25 x 25 cm.

Figura 11. Secciones de columnas

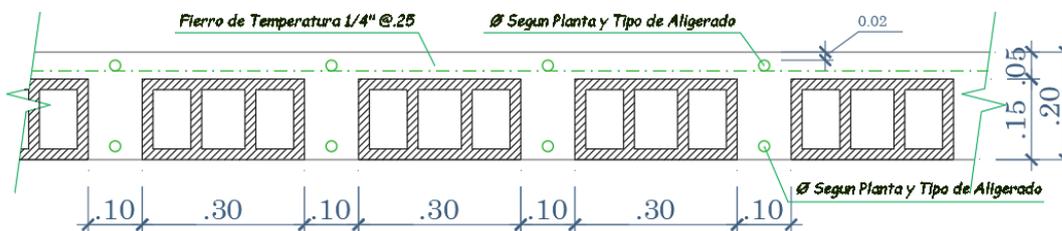
LOSA ALIGERADA 1° y 2° PISO

Figura 12. Detalle de losa aligerada

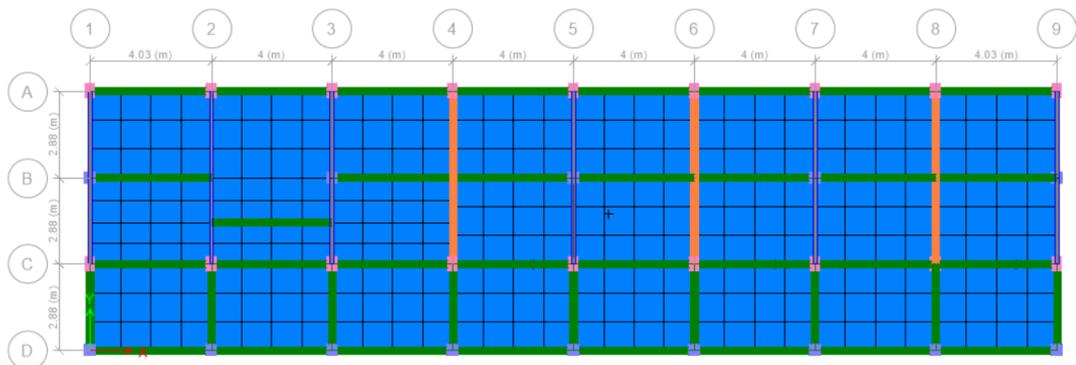
El comportamiento dinámico de las estructuras se determina mediante la generación de modelos matemáticos que consideren la contribución de los elementos estructurales tales como vigas y columnas en la determinación de la rigidez lateral de cada nivel de la estructura. Las fuerzas de los sismos son del tipo inercial y proporcional a su peso, por lo que es necesario precisar la cantidad y distribución de las masas en la estructura. El modelo estructural para evaluar el comportamiento dinámico de la edificación se presenta en las siguientes figuras.

Figura 13. Primer nivel – modelado ETABS

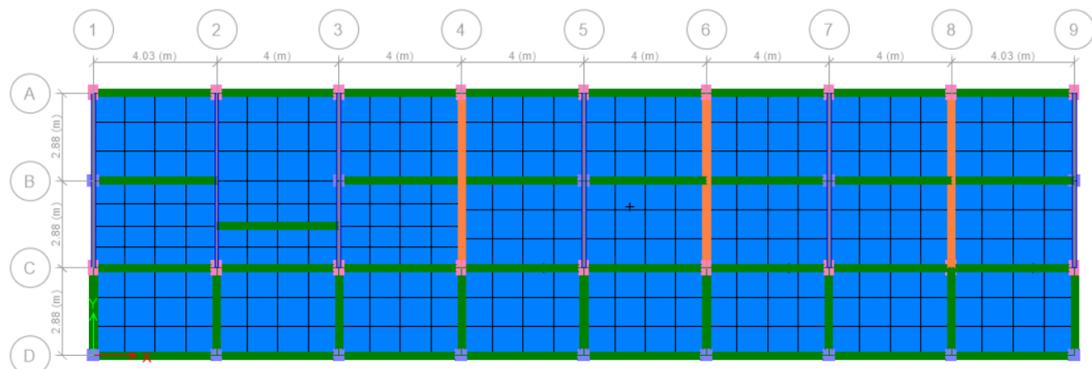
Figura 14. Segundo nivel – modelado ETABS

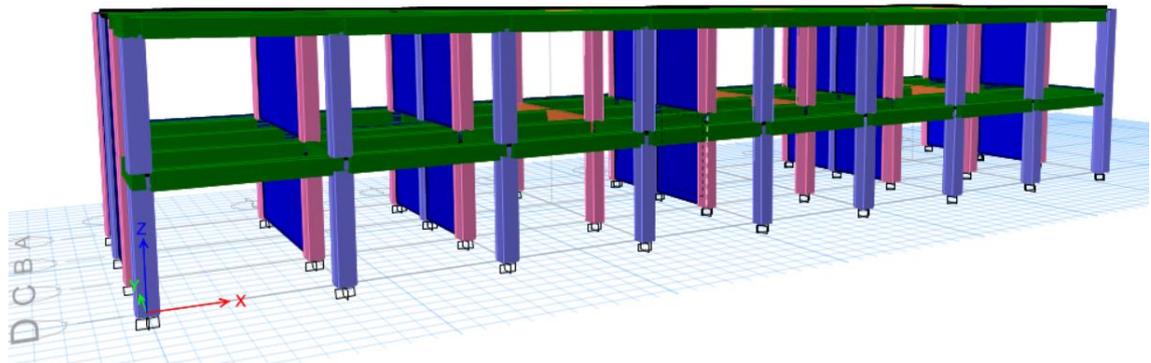
Figura 15. Vista 1 en 3D – modelado ETABS

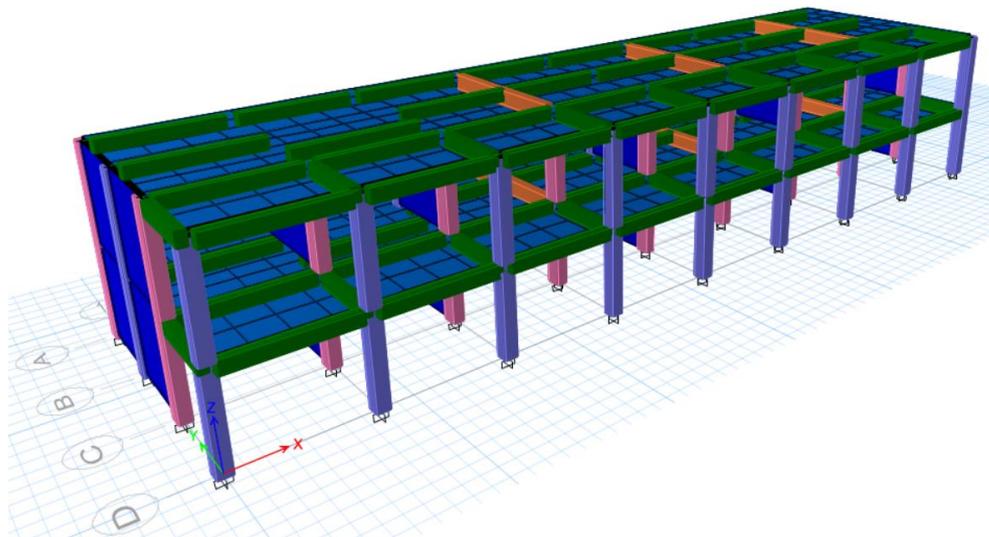
Figura 16. Vista 2 en 3D – modelado ETABS

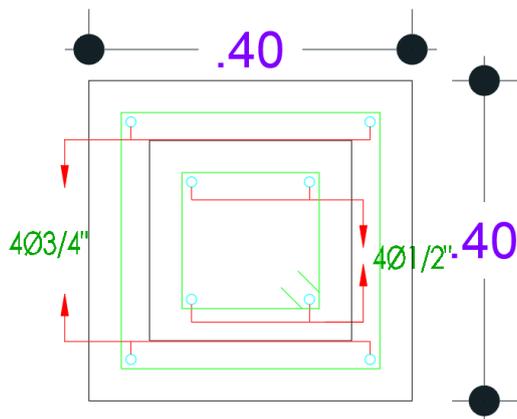
La sección original de la columna secundaria fue de 25 x 25 cm con 4 aceros de ½” y con el refuerzo la nueva sección es de 40 x 40 cm con 4 aceros de ¾” adicionales. La figura muestra la sección de la columna reforzada con encamisado.

Figura 19. Sección de columna C-1 con reforzamiento de encamisado

DATOS DE LA COLUMNA	
h (cm):	40
b (cm):	40
recubrimiento (cm):	4
As (cm2):	16
f'c (kg/cm2):	210
f'y(kg/cm2):	4200
As (cm2):	16.52 <u>4ØDE 1/2"+4ØDE3/4"</u>

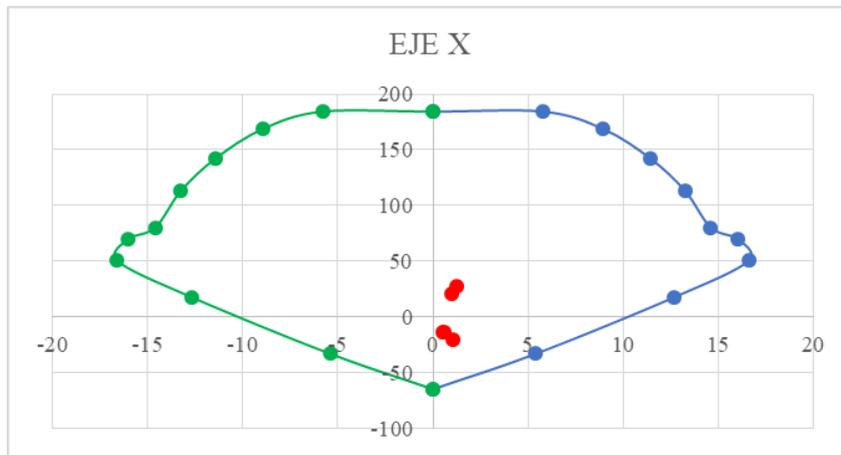
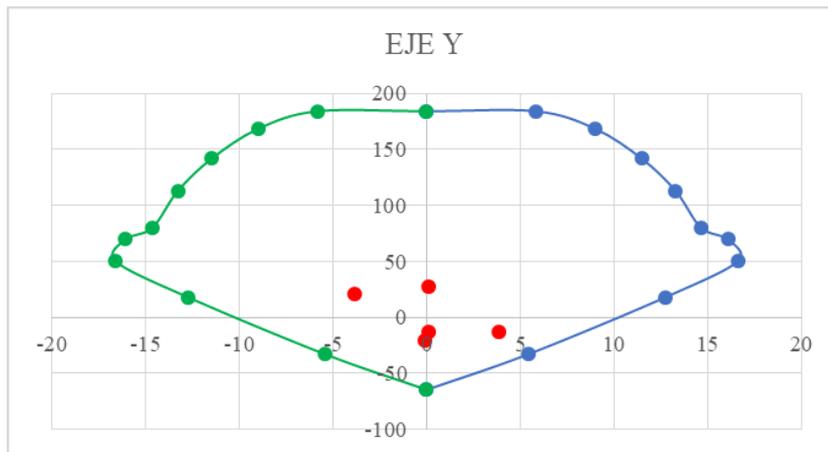
Asimismo, en las figuras se muestra el diagrama de interacción en los ejes X e Y, la cual demuestra que la columna puede resistir las combinaciones de cargas ya que todos los puntos se encuentran dentro del diagrama.

Figura 20. Diagrama de interacción eje X, C-1 con reforzamiento

Figura 21. Diagrama de interacción eje Y, C-1 con reforzamiento

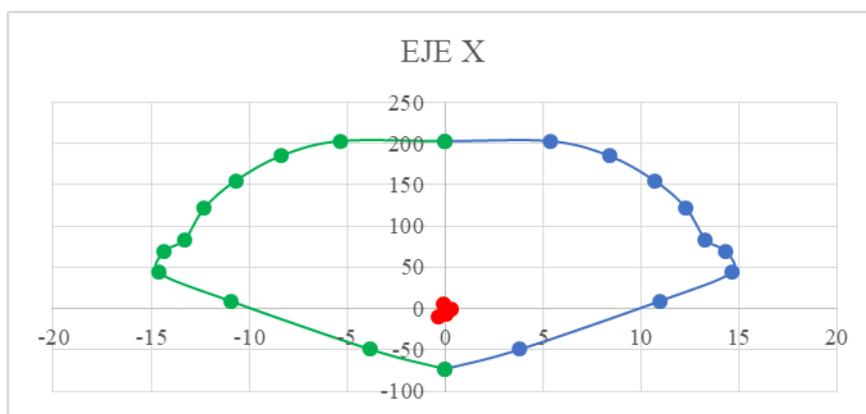
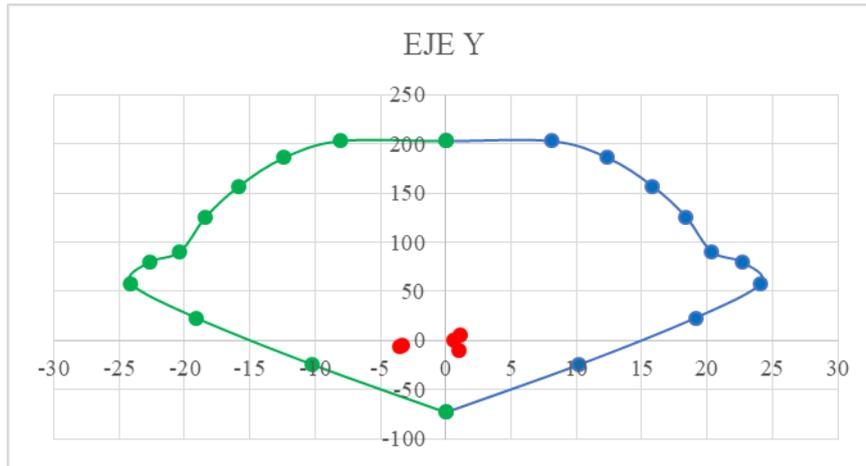
Asimismo, en las figuras se muestra el diagrama de interacción en los ejes X e Y, la cual demuestra que la columna puede resistir las combinaciones de cargas ya que todos los puntos se encuentran dentro del diagrama.

Figura 23. Diagrama de interacción eje X, C-8 con reforzamiento

Figura 24. Diagrama de interacción eje Y, C-8 con reforzamiento

h (cm):	50
b (cm):	35
recubrimiento (cm):	4
As (cm²):	17.5
f'c (kg/cm²):	210
f'y(kg/cm²):	4200
As (cm²):	19.36 <u>4ØDE 5/8"+4ØDE3/4"</u>

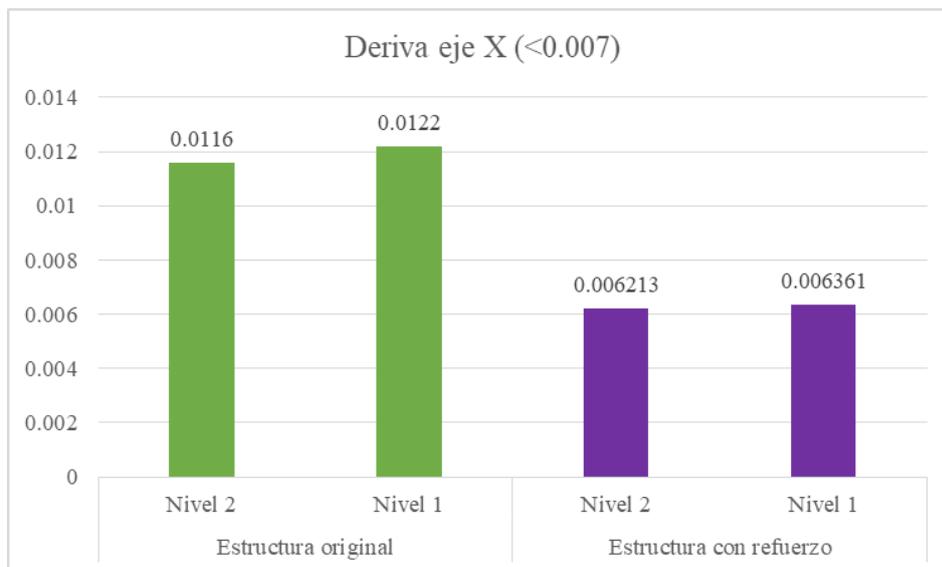
Figura 25. Derivas eje X, estructura original y con refuerzo

De acuerdo con la tabla y figura adjuntas, se puede apreciar que en el eje X el sistema estructural es de pórticos y que las derivas o desplazamientos no cumplen con el límite para este tipo de sistemas. No obstante tras el reforzamiento con encamisado si se cumple con el requerimiento del artículo 32 de la E.030.

Estructura	Niveles	Deriva eje X	Limite según E.030	Verificación
Estructura original	Nivel 2	0.0116	0.007	No cumple
	Nivel 1	0.0122	0.007	No cumple
Estructura con refuerzo	Nivel 2	0.006213	0.007	Cumple
	Nivel 1	0.006361	0.007	Cumple

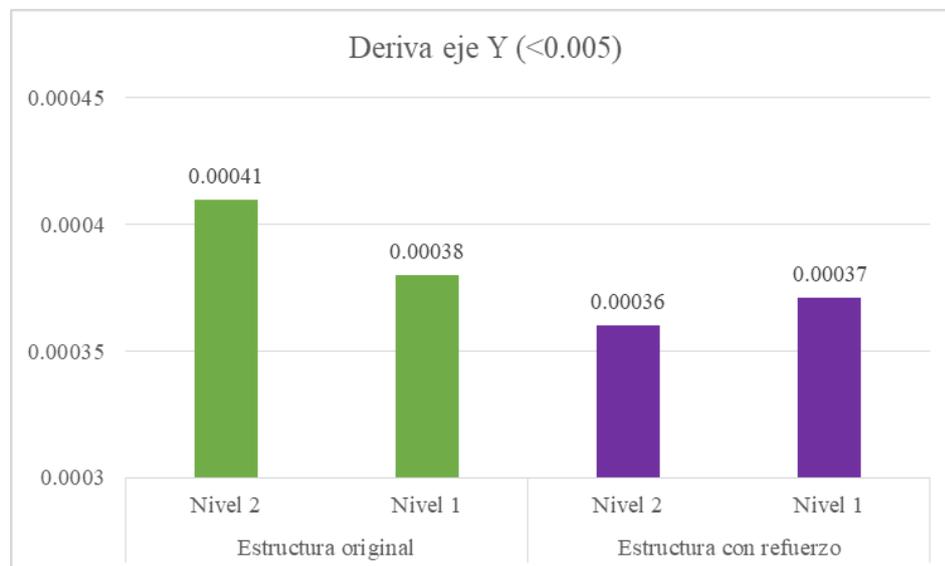
Figura 26. Derivas eje Y, estructura original y con refuerzo

De acuerdo con la tabla y figura adjuntas del eje Y con un sistema estructural de muros portantes, las derivas o desplazamientos cumplen con el límite para este tipo de sistema según el artículo 32 de la E.030 del Reglamento Nacional de Edificaciones del Perú (RNE). Por lo que se confirma y acepta la hipótesis de que las derivas en los ejes X e Y cumplen con los límites de distorsiones para los sistemas estructurales según la normativa nacional.

Estructura	Niveles	Deriva eje Y	Limite según E.030	Verificación
Estructura original	Nivel 2	0.00041	0.005	Cumple
	Nivel 1	0.00038	0.005	Cumple
Estructura con refuerzo	Nivel 2	0.00036	0.005	Cumple
	Nivel 1	0.00037	0.005	Cumple

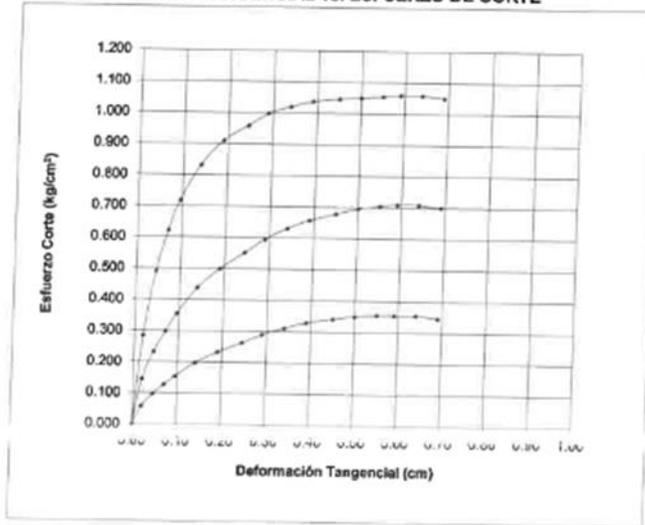
MUESTRA: M-1

DEFORMACION TANGENCIAL vs. ESFUERZO DE CORTE

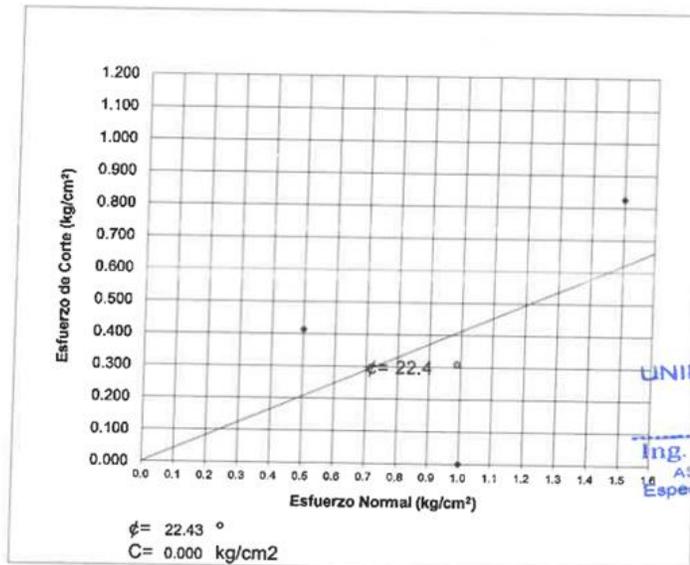
ESFUERZO NORMAL vs. ESFUERZO DE CORTE

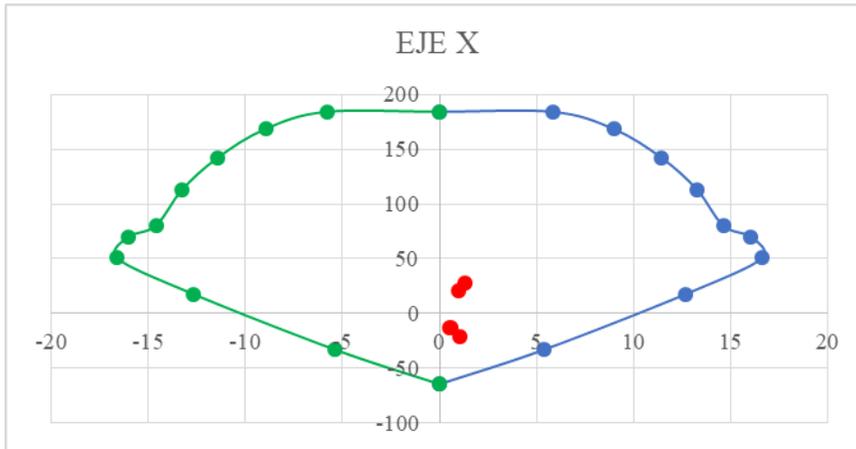
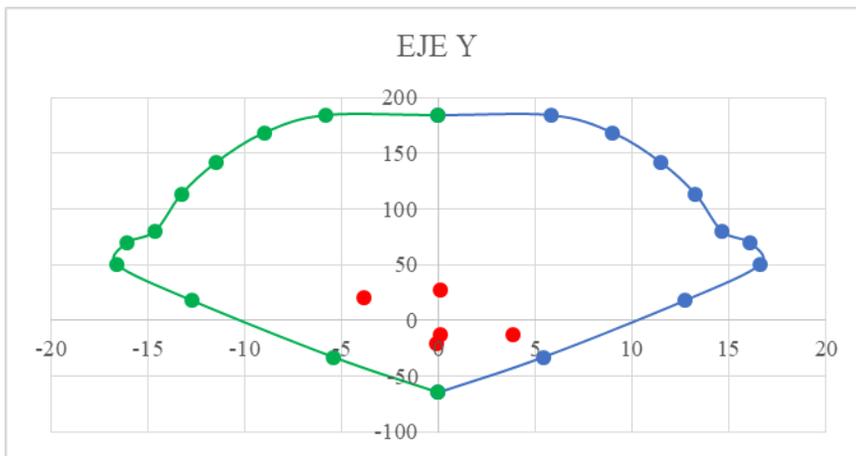
- Diagramas de interacción

COMBINACIÓN	DIREC- X		DIREC- Y	
	Pu (ton)	Mu (ton.m)	Pu (ton)	Mu (ton.m)
1.4CM + 1.7CV	27.24	1.2786	27.24	0.0904
1.25(CM+CV)+CS1	20.6453	0.986	20.6453	-3.8119
1.25(CM+CV)-CS2	-20.7102	1.0599	-20.7102	-0.0977
0.9CM+CS1	-13.0557	0.5267	-13.0557	3.8709
0.9CM-CS2	-13.1207	0.6006	-13.1207	0.083

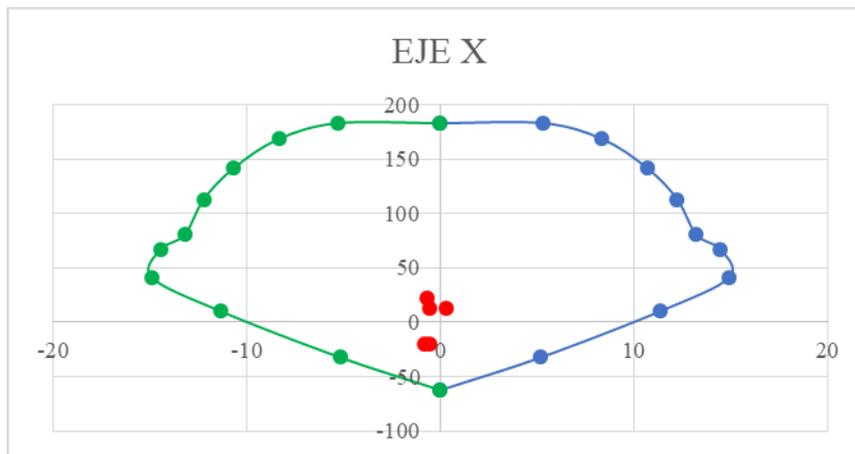
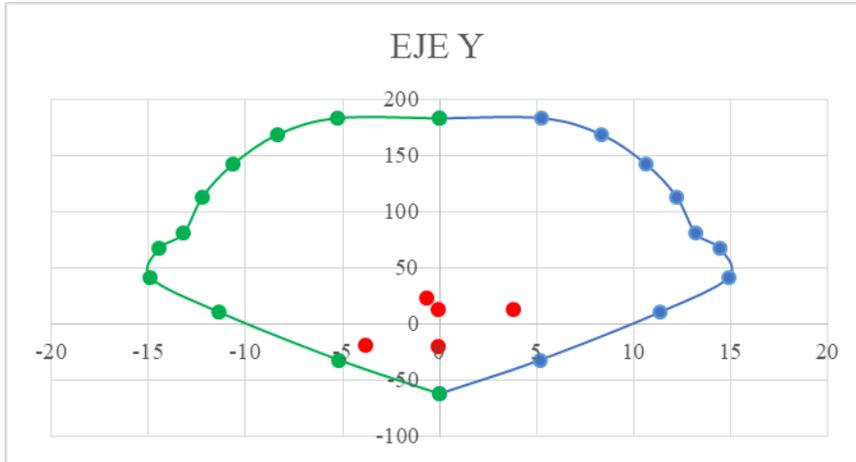
- **Diagramas de interacción**

COMBINACIÓN	DIREC- X		DIREC- Y	
	Pu (ton)	Mu (ton.m)	Pu (ton)	Mu (ton.m)
1.4CM + 1.7CV	22.6027	-0.6867	22.6027	-0.6867
1.25(CM+CV)+CS1	-19.66	-0.58	-19.66	-3.8322
1.25(CM+CV)-CS2	-19.97	-0.81	-19.97	-0.06
0.9CM+CS1	12.43	0.31	12.43	3.82
0.9CM-CS2	12.74	-0.54	12.74	-0.06

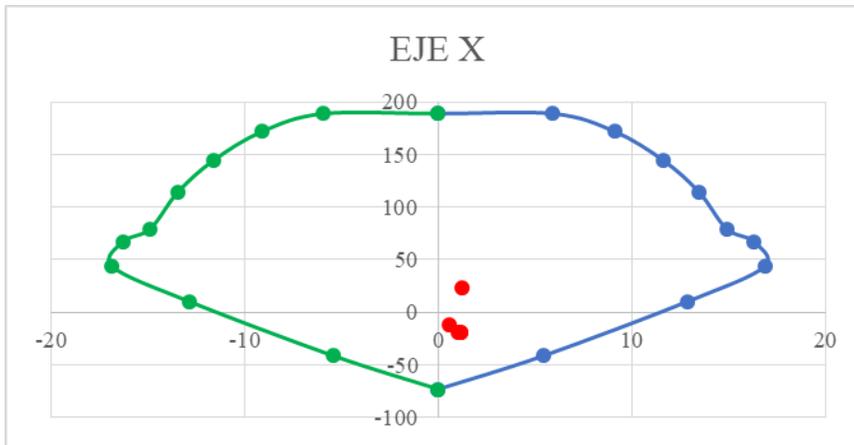
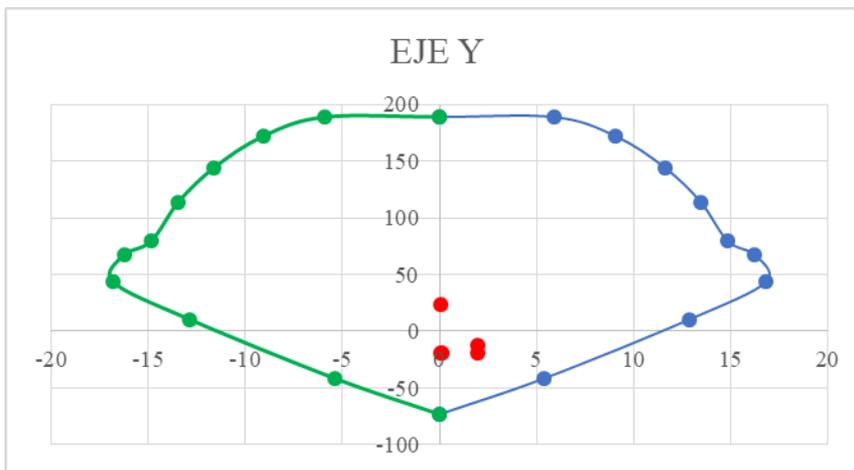
- Diagramas de interacción

COMBINACIÓN	DIREC- X		DIREC- Y	
	Pu (ton)	Mu (ton.m)	Pu (ton)	Mu (ton.m)
1.4CM + 1.7CV	23.22	1.2	23.22	0.07
1.25(CM+CV)+CS1	-19.11	1.02	-19.11	1.99
1.25(CM+CV)-CS2	-19.27	1.16	-19.27	0.09
0.9CM+CS1	-12.01	0.56	-12.01	1.96
0.9CM-CS2	-19.27	1.16	-19.27	0.097

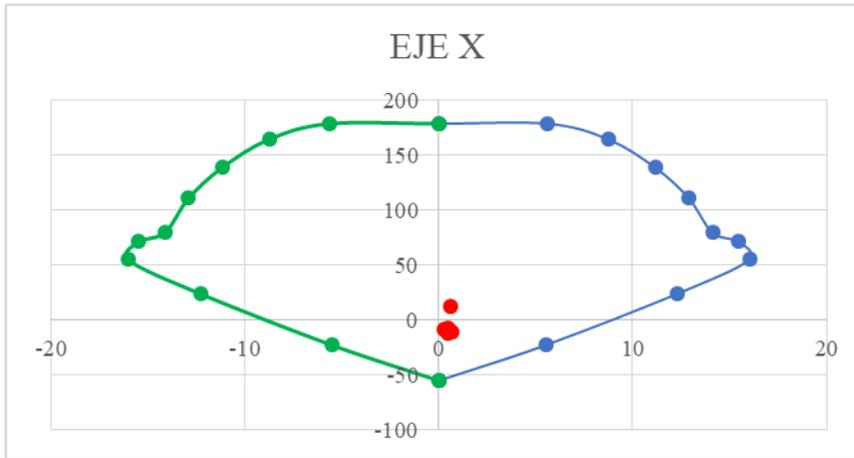
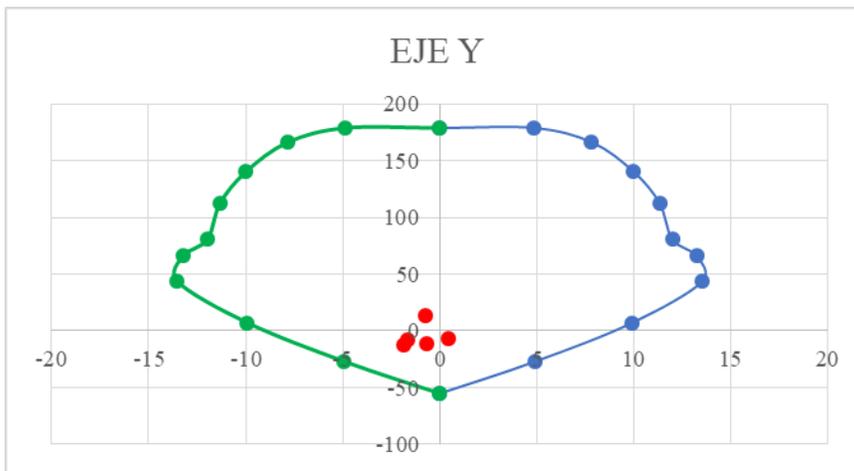
- Diagramas de interacción

COMBINACIÓN	DIREC- X		DIREC- Y	
	Pu (ton)	Mu (ton.m)	Pu (ton)	Mu (ton.m)
1.4CM + 1.7CV	13.07	0.58	13.07	-0.76
1.25(CM+CV)+CS1	-11.94	0.5	-11.94	-1.88
1.25(CM+CV)-CS2	-10.73	0.68	-10.73	-0.68
0.9CM+CS1	-8.32	0.29	-8.32	-1.65
0.9CM-CS2	-7.11	0.48	-7.11	0.45

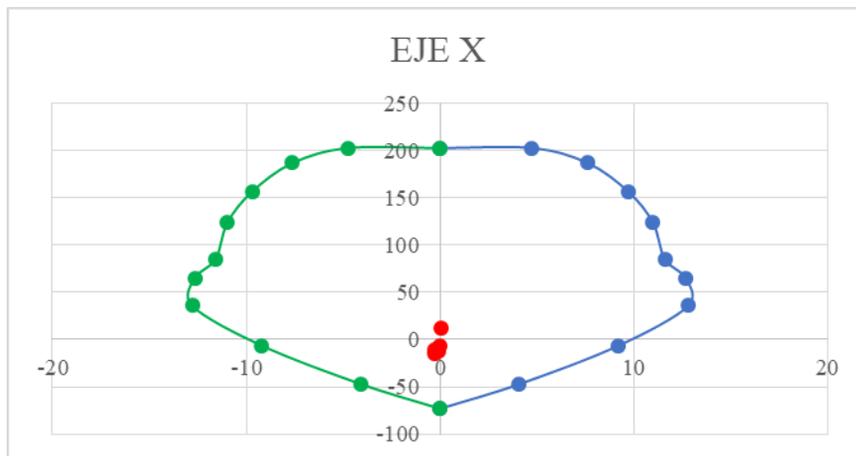
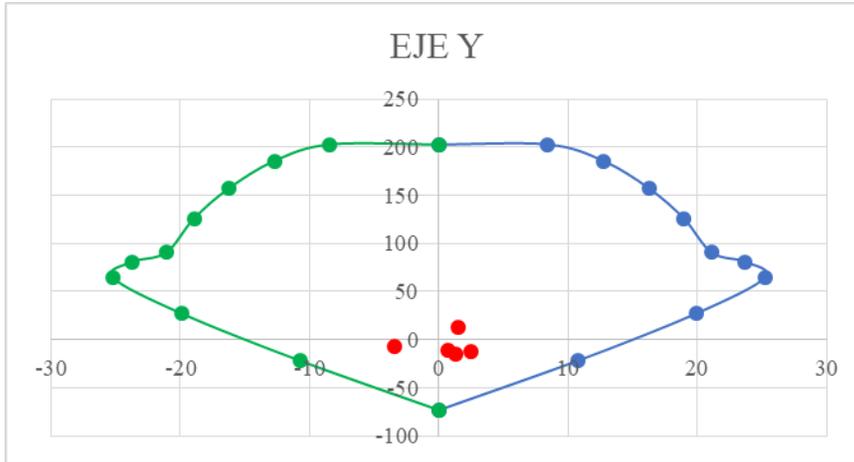
- **Diagramas de interacción**

COMBINACIÓN	DIREC- X		DIREC- Y	
	Pu (ton)	Mu (ton.m)	Pu (ton)	Mu (ton.m)
1.4CM + 1.7CV	12.74	0.06	12.74	1.46
1.25(CM+CV)+CS1	-12.09	-0.06	-12.09	2.44
1.25(CM+CV)-CS2	-15.37	-0.31	-15.37	1.26
0.9CM+CS1	-7.07	-0.04	-7.07	-3.43
0.9CM-CS2	-11.33	-0.31	-11.33	0.74

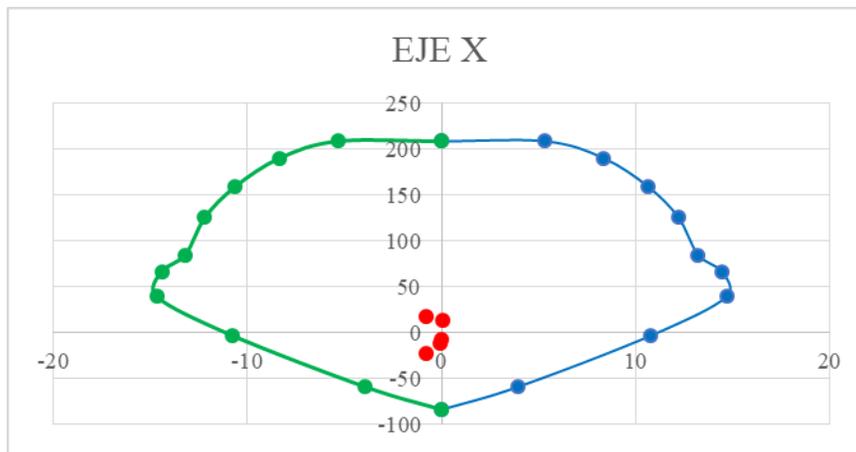
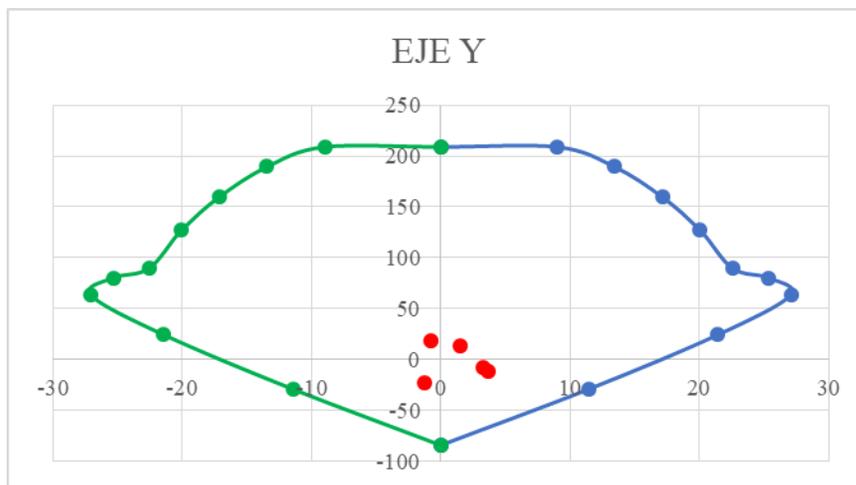
- **Diagramas de interacción**

COMBINACIÓN	DIREC- X		DIREC- Y	
	Pu (ton)	Mu (ton.m)	Pu (ton)	Mu (ton.m)
1.4CM + 1.7CV	13.27	0.05	13.27	1.49
1.25(CM+CV)+CS1	-10.87	-0.05	-10.87	3.65
1.25(CM+CV)-CS2	-22.33	-0.78	-22.33	-1.3
0.9CM+CS1	-8	-0.04	-8	3.32
0.9CM-CS2	18.09	-0.77	18.09	-0.76

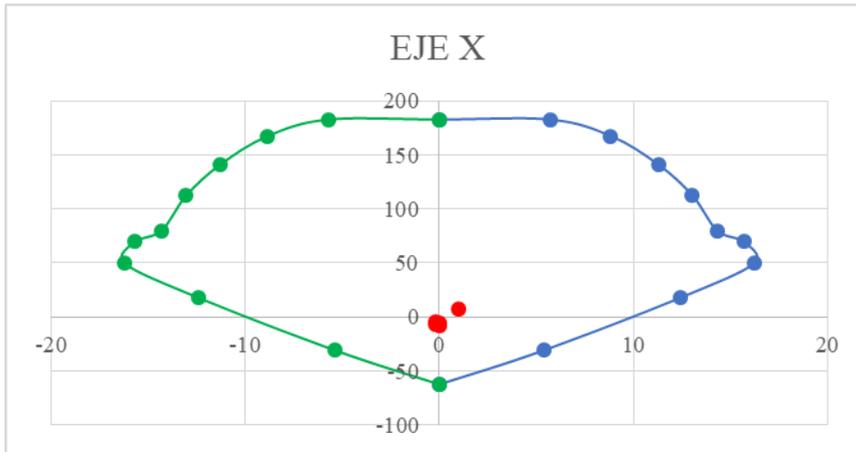
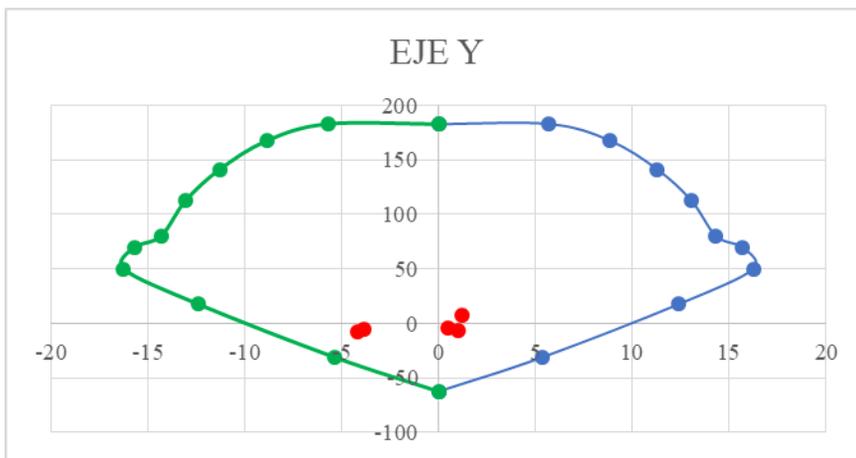
- Diagramas de interacción

COMBINACIÓN	DIREC- X		DIREC- Y	
	Pu (ton)	Mu (ton.m)	Pu (ton)	Mu (ton.m)
1.4CM + 1.7CV	7.93	1.02	7.93	1.23
1.25(CM+CV)+CS1	-7.68	-0.02	-7.68	-4.14
1.25(CM+CV)-CS2	-6.93	-0.2	-6.93	1.04
0.9CM+CS1	-5.2	-0.01	-5.2	-3.84
0.9CM-CS2	-4.42	-0.19	-4.42	0.52

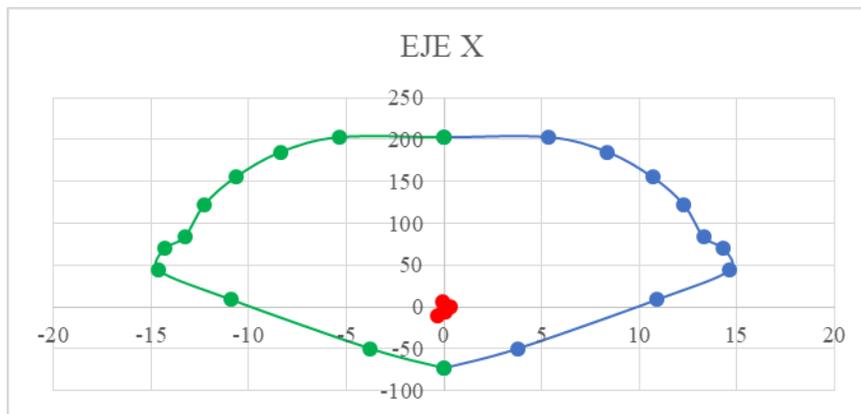
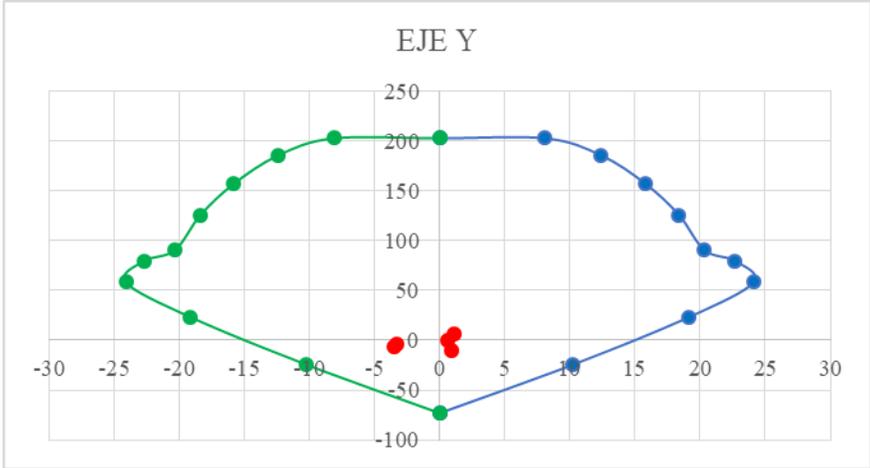
- **Diagramas de interacción**

COMBINACIÓN	DIREC- X		DIREC- Y	
	Pu (ton)	Mu (ton.m)	Pu (ton)	Mu (ton.m)
1.4CM + 1.7CV	6.15	-0.05	6.15	1.09
1.25(CM+CV)+CS1	-6.15	0.04	-6.15	-3.54
1.25(CM+CV)-CS2	-9.78	-0.32	-9.78	0.96
0.9CM+CS1	-4.39	-0.02	-4.39	-3.31
0.9CM-CS2	-0.01	0.31	-0.01	0.6

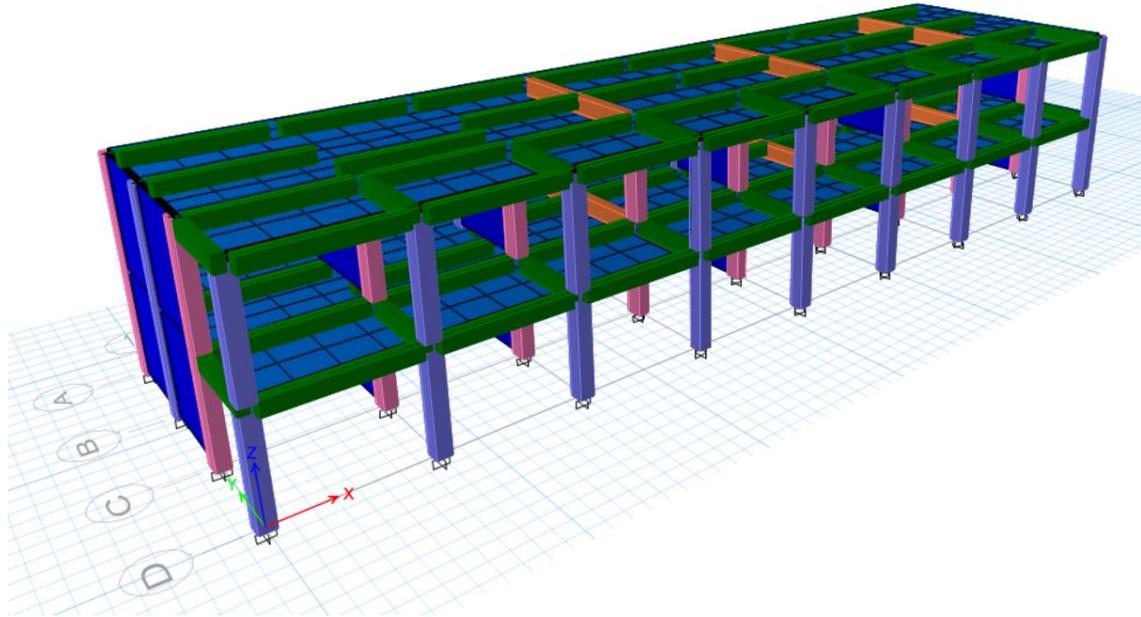
Imagen 1. Vista 1 - 3D

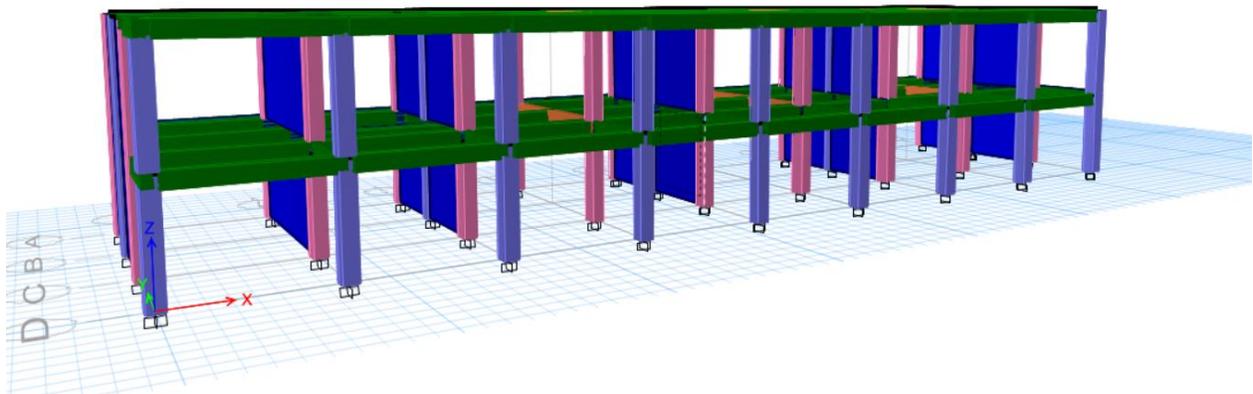
Imagen 2. Vista 2 - 3D

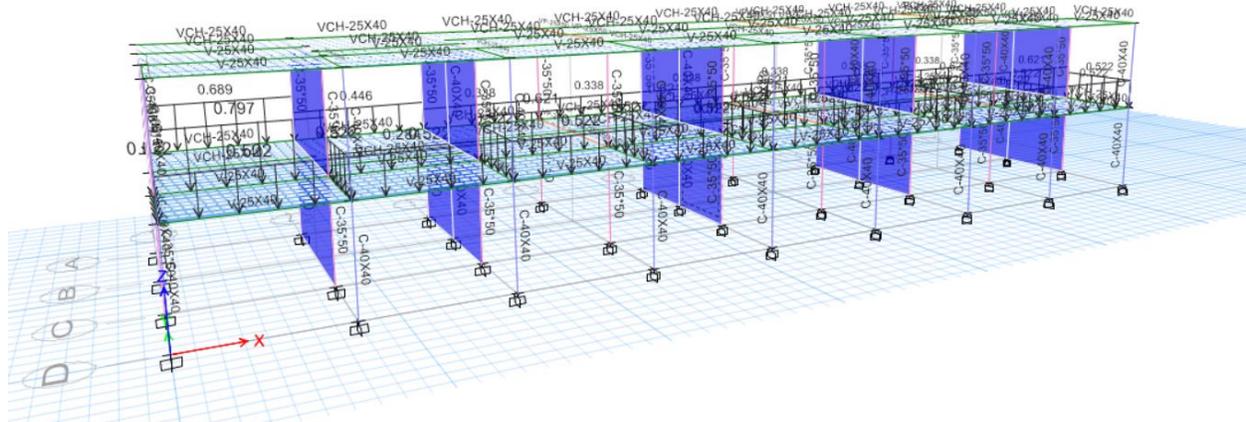
Imagen 5. Carga muerta en elevación

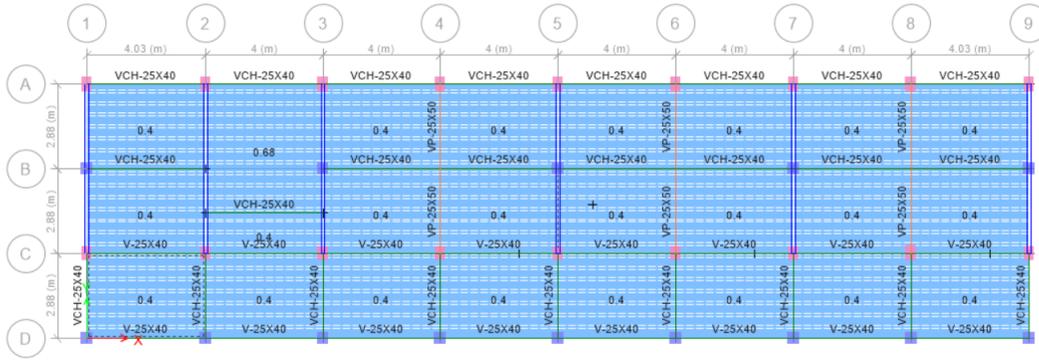
Imagen 6. Carga muerta primera planta

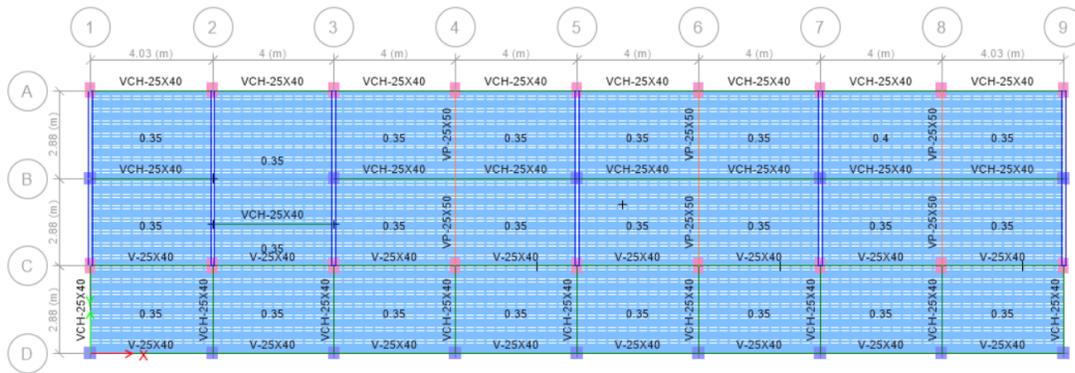
Imagen 7. Carga muerta segunda planta

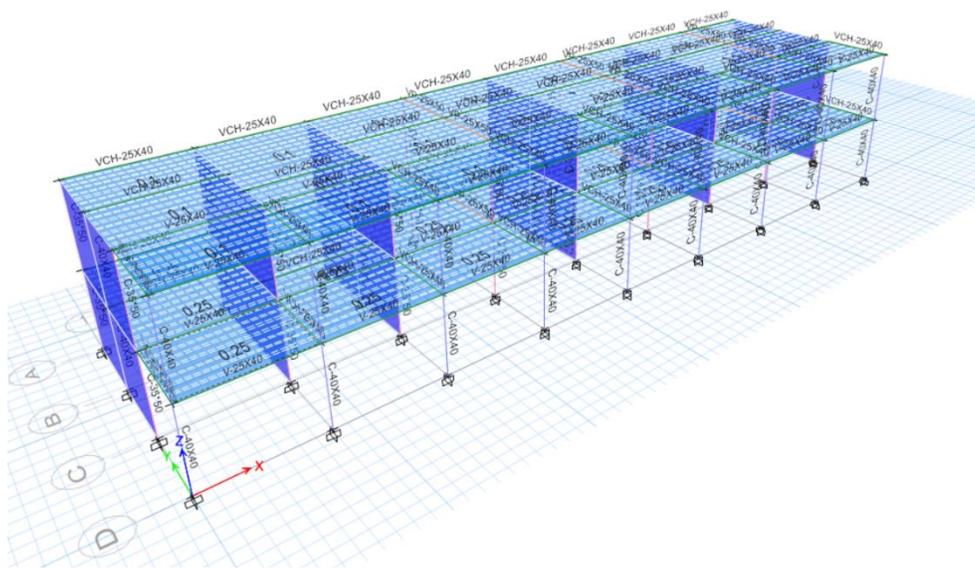
Imagen 8. Carga viva en elevación

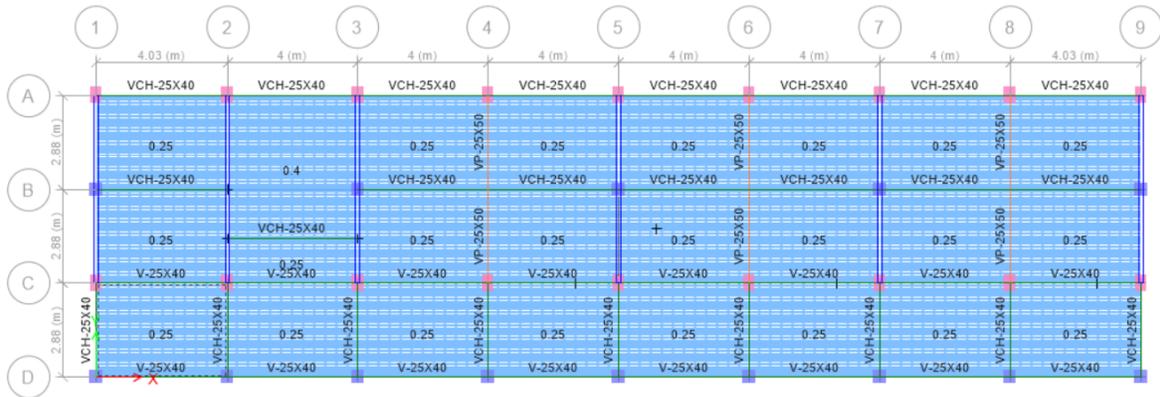
Imagen 9. Carga viva primera planta

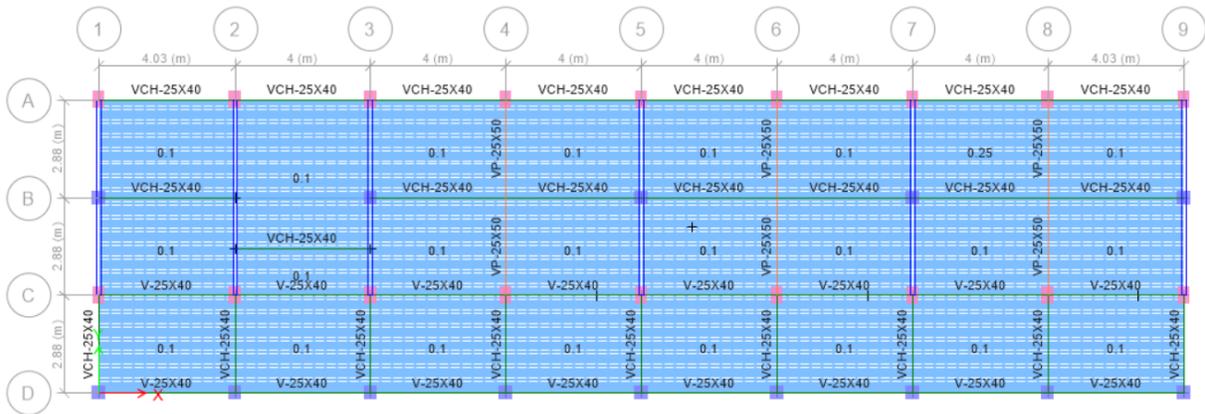
Imagen 10. Carga viva segunda planta

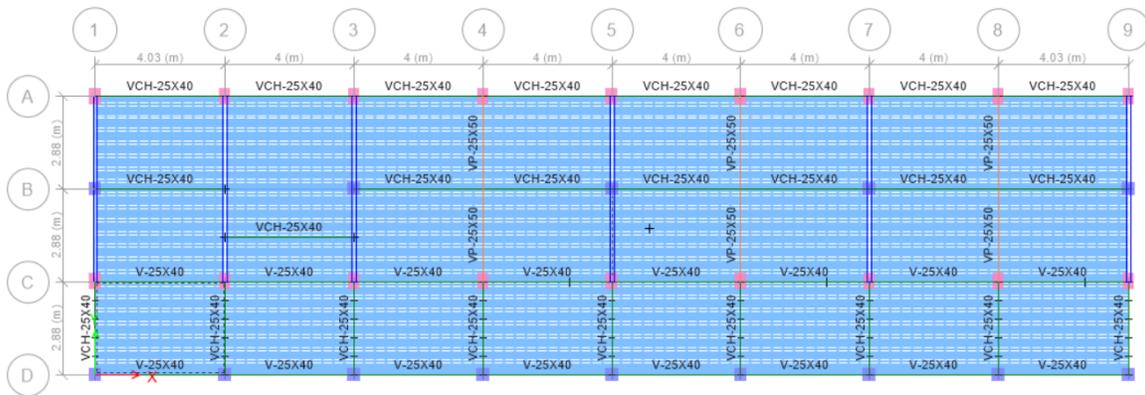
Imagen 11. Distribución de losa y vigas – primera planta

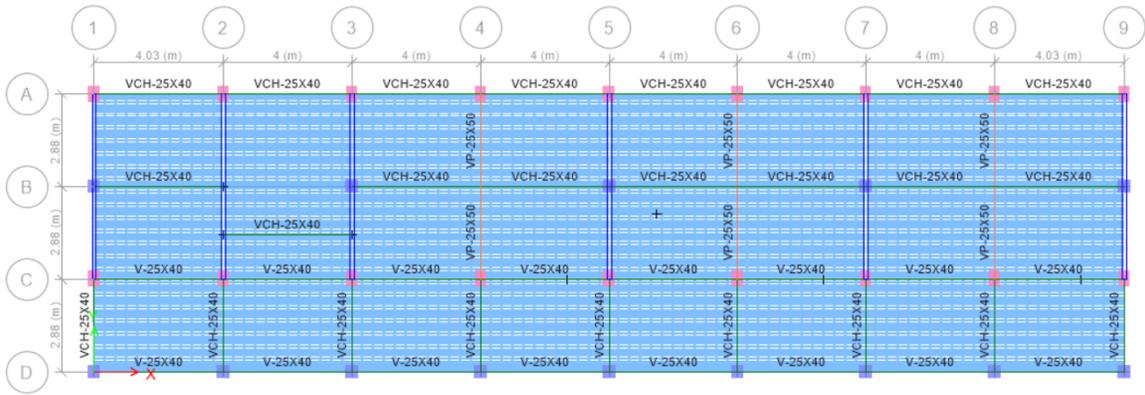
Imagen 12. Distribución de losa y vigas – segunda planta
