UNIVERSIDAD PERUANA LOS ANDES
FACULTAD DE INGENIERÍA
ESCUELA PROFESIONAL DE INGENIERÍA CIVIL

TESIS

**EVALUACIÓN ESTRUCTURAL Y
PROPUESTA DE REFORZAMIENTO DE LA
INFRAESTRUCTURA DE LA INSTITUCIÓN
EDUCATIVA SANTIAGO ANTÚNEZ DE
MAYOLO, PARIHUANCA**

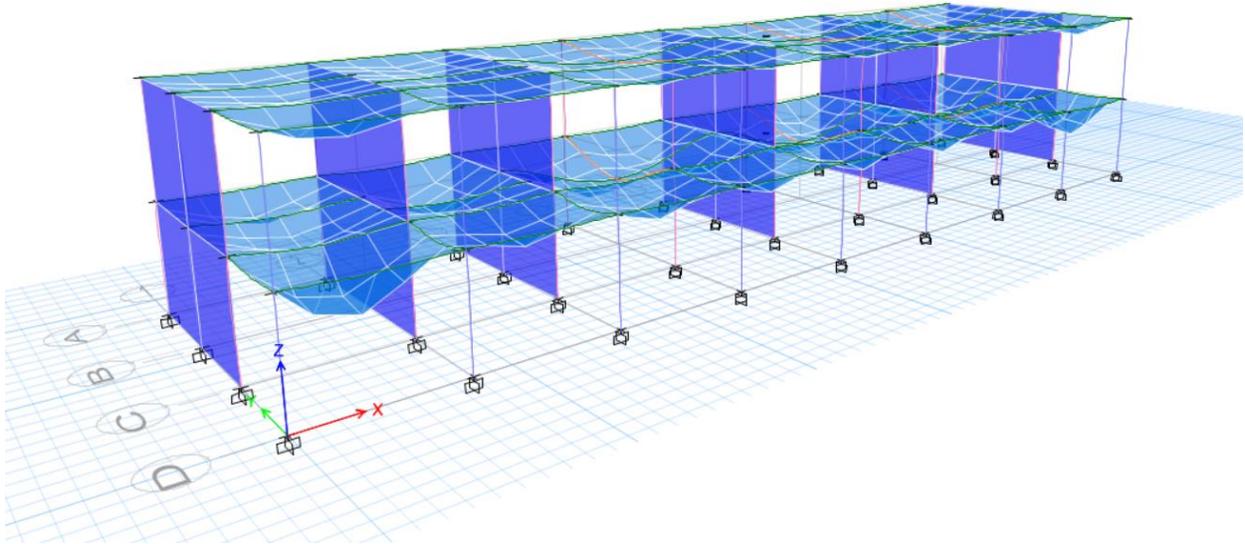
Imagen 25. Modo 1

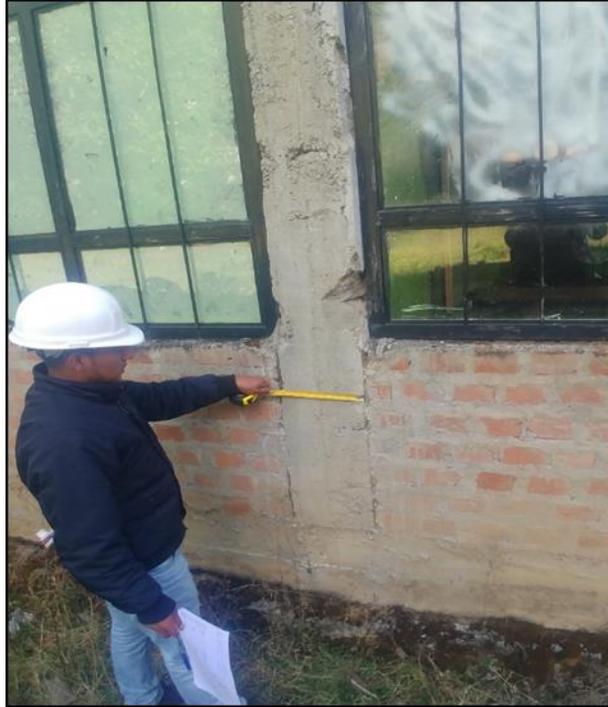
Fotografía 3. I.E. Santiago Antúnez de Mayolo – inspección técnica visual de columnas

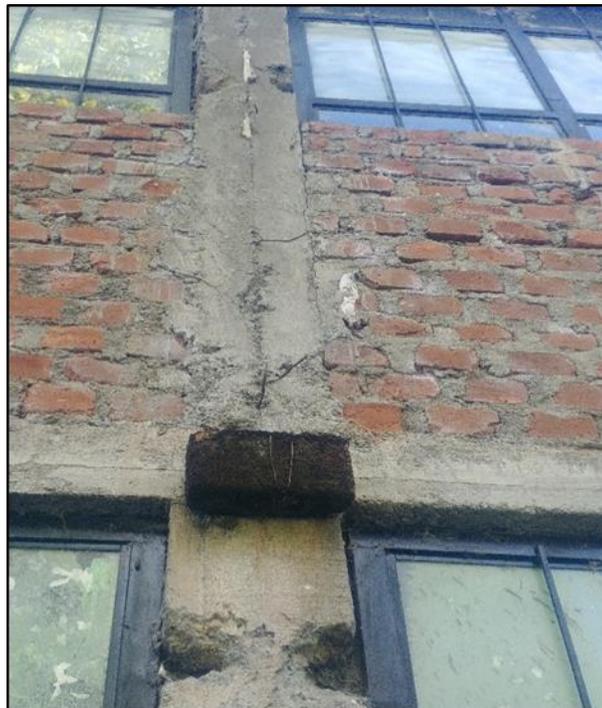
Fotografía 4. I.E. Santiago Antúnez de Mayolo – inspección técnica visual de vigas

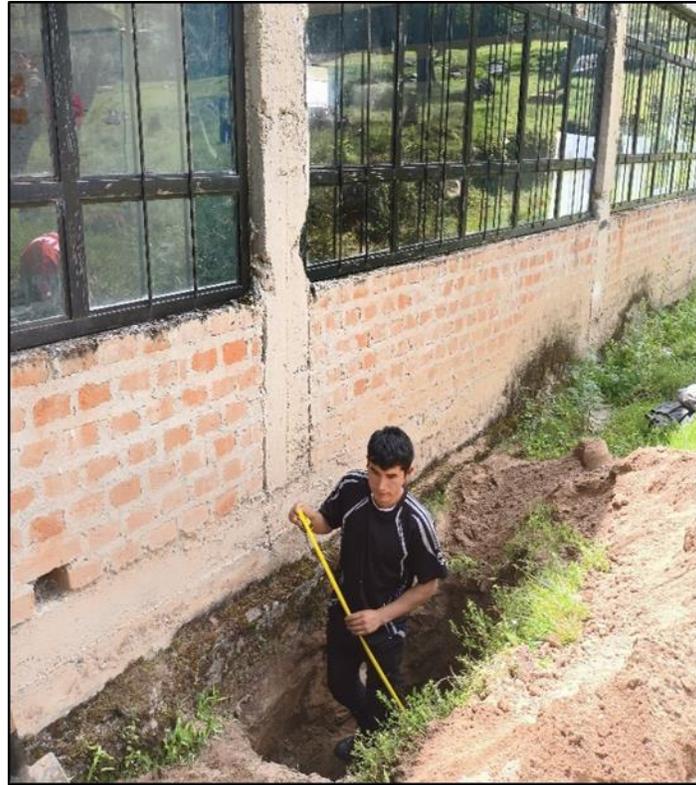
Fotografía 5. I.E. Santiago Antúnez de Mayolo – toma de muestra de suelo para ensayo de corte directo
