UNIVERSIDAD PERUANA LOS ANDES

ESCUELA PROFESIONAL DE INGENIERÍA CIVIL

**ANÁLISIS COMPARATIVO ENTRE
GEOMEMBRANAS Y GEOTEXILES PARA LA
ESTABILIZACIÓN DE TALUDES EN TORRE
TORRE, HUANCAYO 2023**

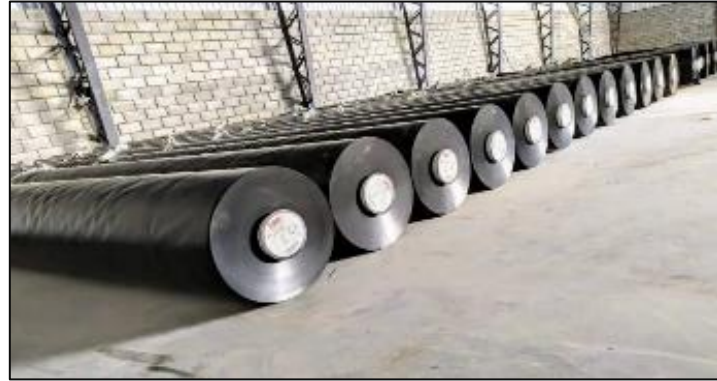
Figura 6: Geomembrana.

usados en la ingeniería geotécnica con la finalidad de controlar la filtración de fluidos ya sea en proyectos, estructuras o un sistema construido por el hombre (Huayna, 2020).

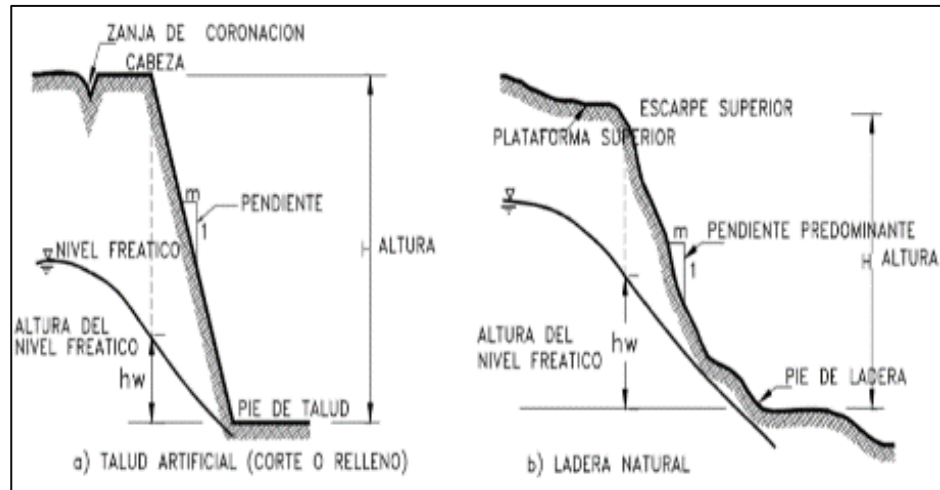
Figura 9: Nomenclatura de talud y ladera.

Consiste en la medida de la inclinación del talud. Esta se puede calcular en grados o en porcentaje (Llaique, 2022).

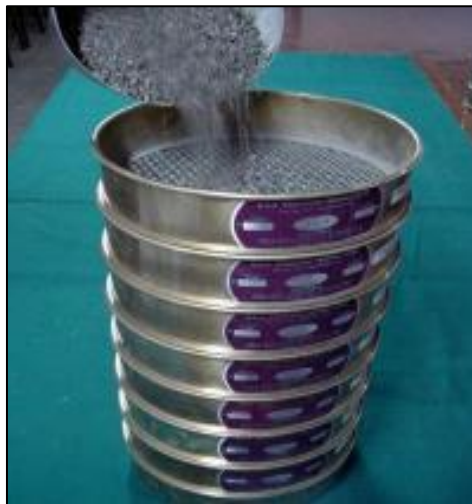
Figura 16: Ensayo de análisis granulométrico.

- Se transportará las muestras de campo a laboratorio evitando perdida de esta en sacos normados.
- En caso la muestra presente humedad se pasará a un proceso de secado evitando que esta se queme en el horno o en bandejas a temperatura ambiente, para luego esperar a que enfríe.
- De esta forma se tiende en una bandeja el material para luego cuartearlo asegurando que no se manipule incorrectamente la granulometría de la muestra en representación.
- Luego de esto se saca una muestra no menor a los 300gr, se debe apuntar el peso inicial de muestra antes de pasarlo por el juego de tamices agitándolo constantemente.
- De esta forma se realizarán anotaciones de los retenidos en cada tamiz.

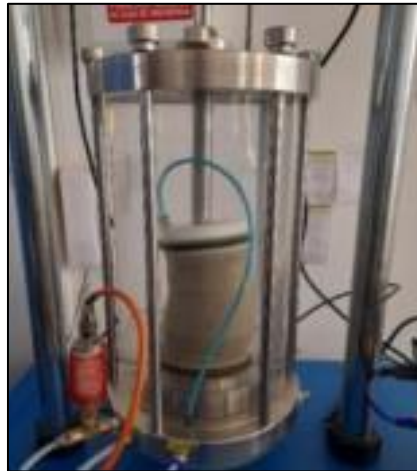
Figura 17: Ensayo triaxial.

- Muestra inalterada de la calicata, que se introduce en un molde de compactación y con el pisón se compacta.
- Luego se pesa la muestra que llego a forma de probeta para el cálculo de densidad.
- El espécimen se cubre de membrana de látex y se somete a la cámara de triaxial
- Finalmente se introduce una piedra porosa en la parte inferior y superior.
- Se acomoda la cámara y se llena con líquido para el confinamiento, luego aplicar la carga axial.

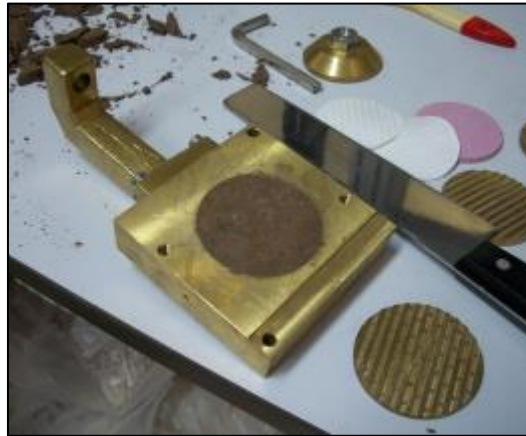
Figura 18: Ensayo de corte directo.

- Se somete a una muestra de suelo de sección cuadrada en una caja metálica.
- A dicha caja se le adiciona una carga normal y un esfuerzo tangencial.
- Constantemente se aumenta carga, hasta que falle y obtener las deformaciones y cargas.

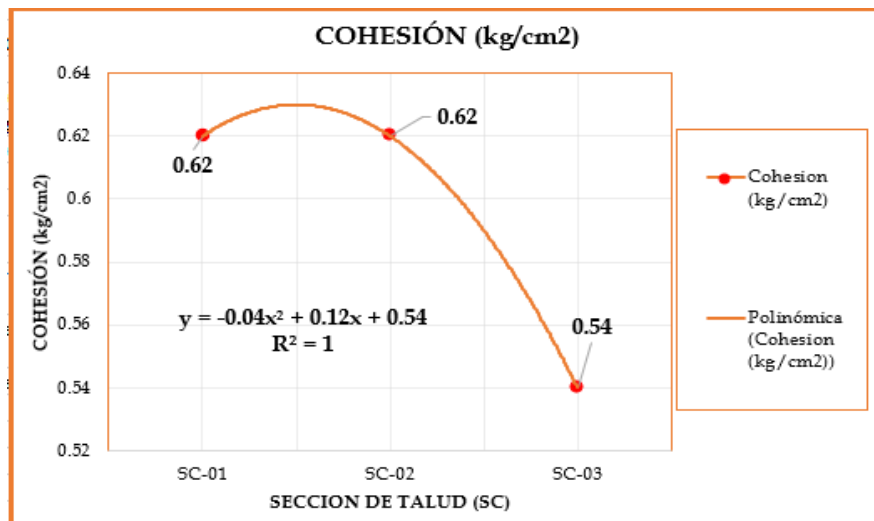
Figura 19: Curva de cohesión de las secciones del tramo.

La tabla 29, indica la cohesión de SC-01 = 0.62 kg/cm², SC-02= 0.62 kg/cm² y SC-03= 0.54 kg/cm² con variación porcentual -12.9%; ángulo de fricción de 9.45° a 10.1° con variación porcentual de 6.88% y el ángulo de inclinación de 36° a 38° con la variación porcentual de 5.56%.

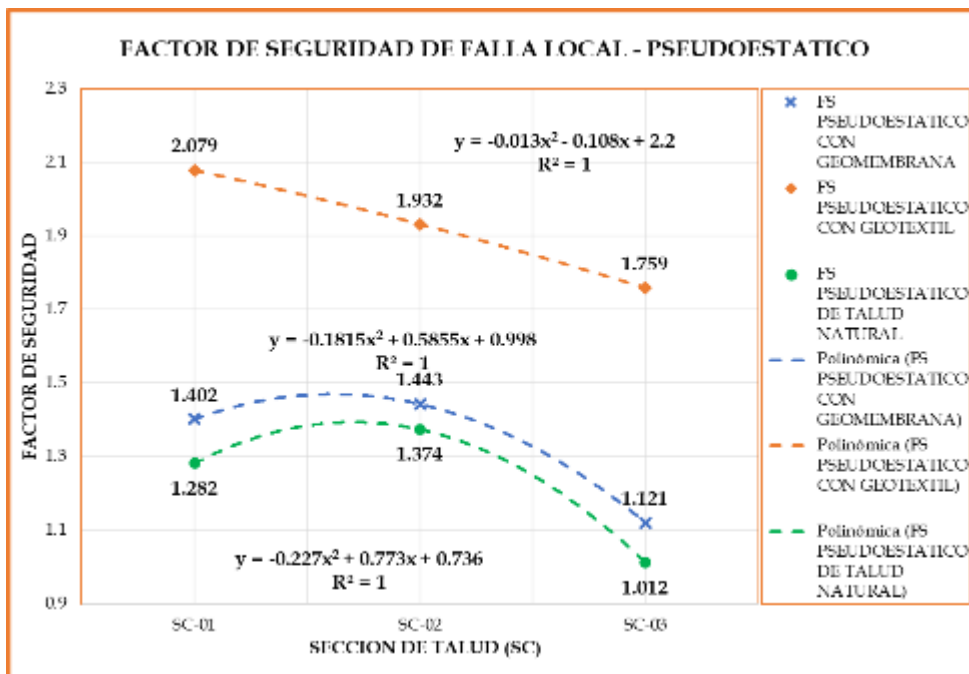
Figura 23: Curva de estabilidad pseudoestática local del talud natural, con geotextil y con geomembrana.

En la tabla 34, señala las curvas de variación del factor de seguridad de la estabilidad local del talud natural pseudoestatico es 1.282, 1.374 y 1.012; con geotextil es 2.079, 1.932 y 1.759 con variación máxima porcentual de 73.81%; con geomembrana es 1.402, 1.443 y 1.121 con variación máxima porcentual de 10.77%, en la SC-03.

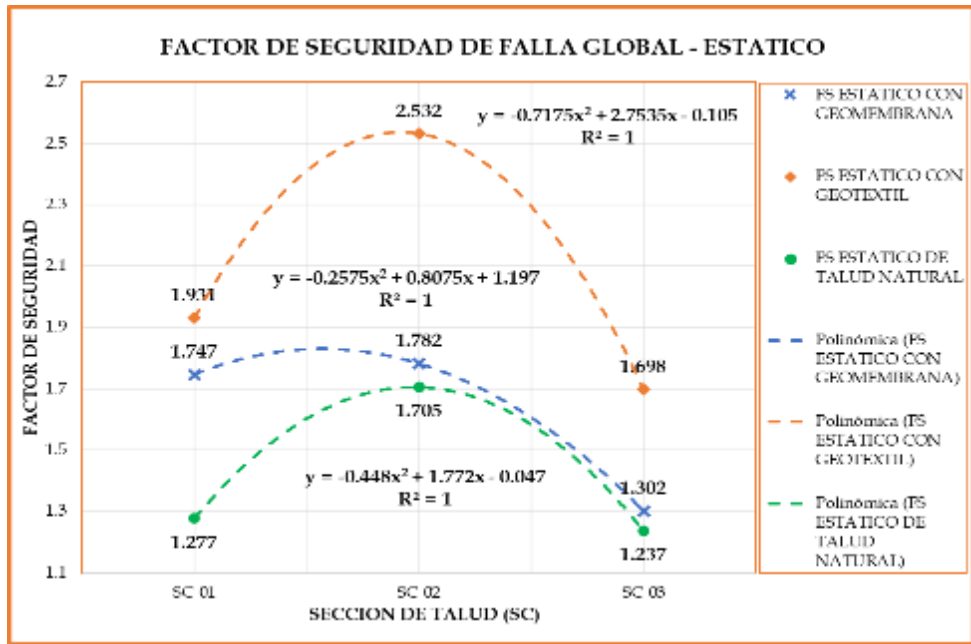
Figura 24: Curva de estabilidad estática global del talud natural, con geotextil y con geomembrana.
Nota: Propia.

Con respecto a los factores de seguridad al deslizamiento deben cumplir con el RNE E 050 suelos y cimentaciones son FS = 1.25 en las condiciones pseudo estáticas (sísmicas). Se identifico que, al realizar el análisis de seguridad de falla global estático para talud natural estabilizado con geotextil y geomembrana, **el talud con geotextil cumple con el mínimo valor de 1.25 al identificar valores de seguridad de 1.931, 2.532 y 1.698.**

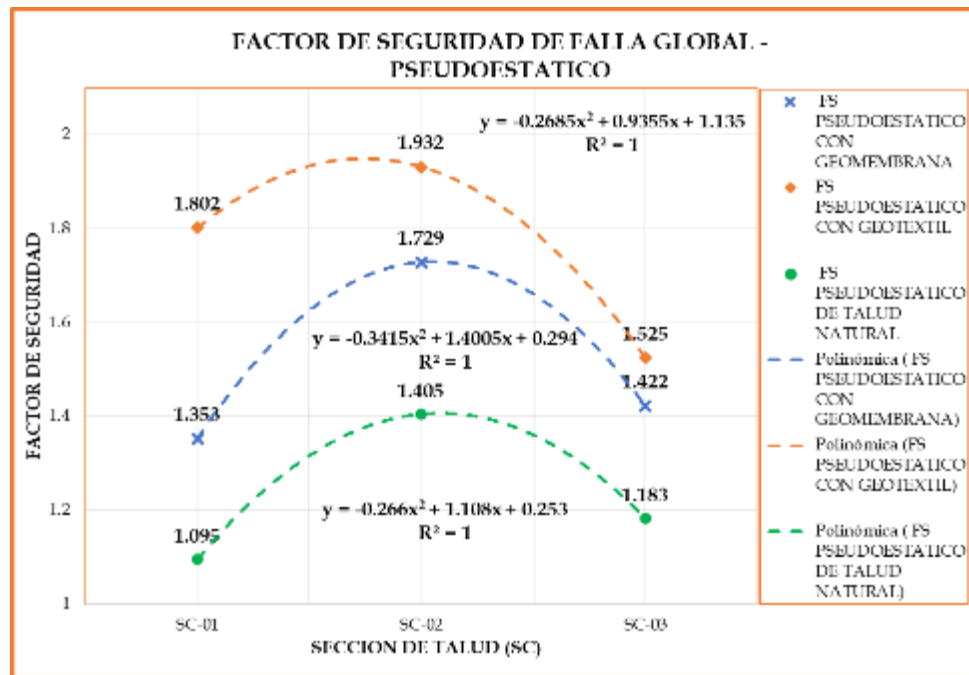
Figura 25: Curva de estabilidad pseudoestática global del talud natural, con geotextil y con geomembrana.
Nota: Propia.

En la tabla 37, señala las curvas de variación del factor de seguridad de la estabilidad global del talud natural pseudoestático es 1.095, 1.405 y 1.183; con geotextil es 1.802, 1.932 y 1.525 con variación máxima porcentual de 64.57%; con geomembrana es 1.353, 1.729 y 1.422 con variación máxima porcentual de 23.56%, en la SC-01.

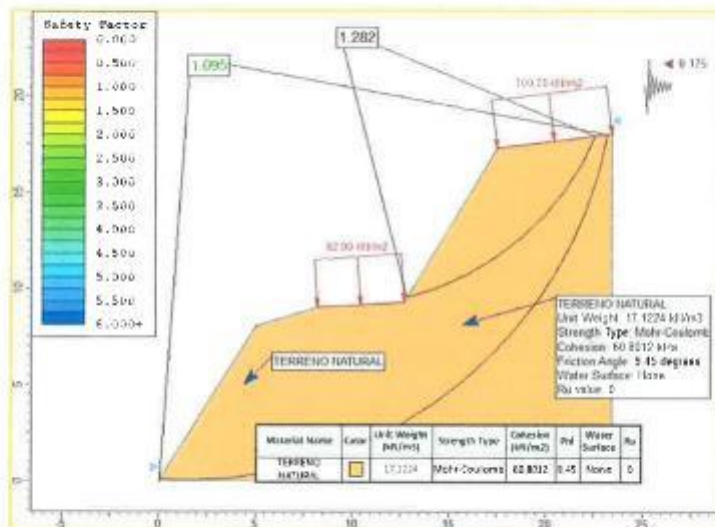
GRAFICO No. 3 Análisis de estabilidad Pseudo-estático sección 01 a condiciones naturales

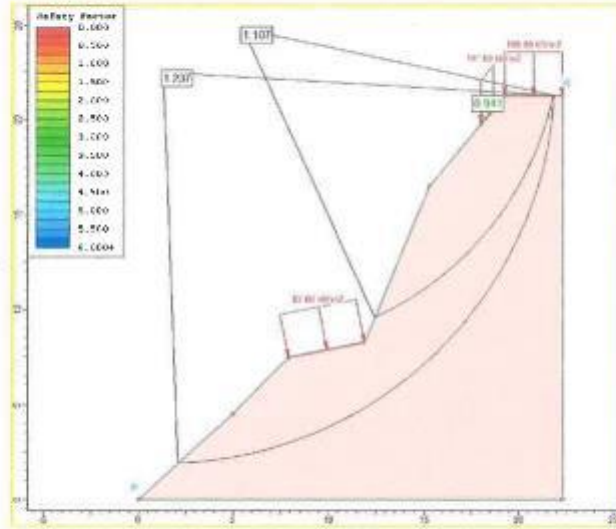
GRAFICO No. 6 Análisis de estabilidad estático sección 03 a condiciones naturales.

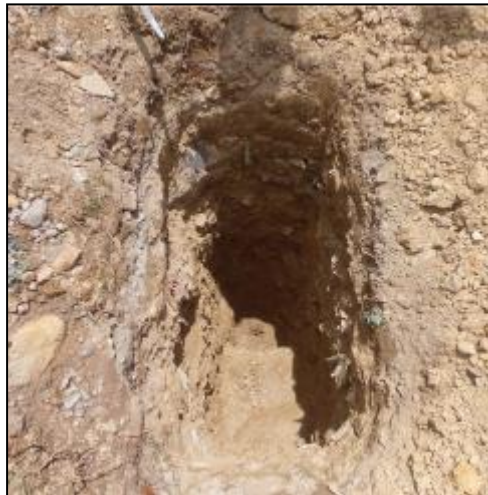
Fotografía 2: En la fotografía se observa la CALICATA No. 01 finalizada con una profundidad total de 3.00 m.

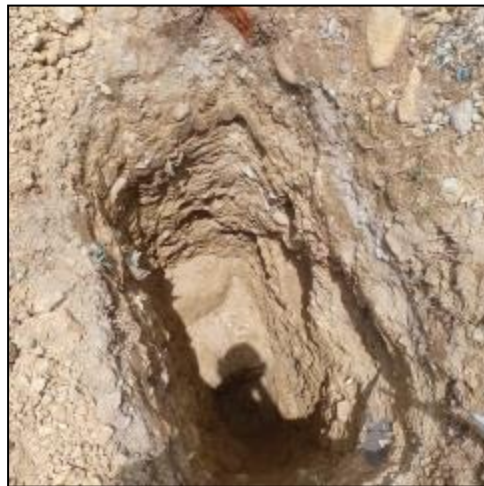
Fotografía 4: En la fotografía se observa la CALICATA No. 02 finalizada con una profundidad total de 3.00 m.
