**TESIS:**

**NIVEL DE RIESGO SÍSMICO DE LAS  
VIVIENDAS AUTOCONSTRUIDAS EN EL  
AA.HH. 15 DE JULIO, MI PERU - CALLAO - 2022**

**AUTOR:** Bach. ARIAS MARTINEZ, Beatriz Roxana

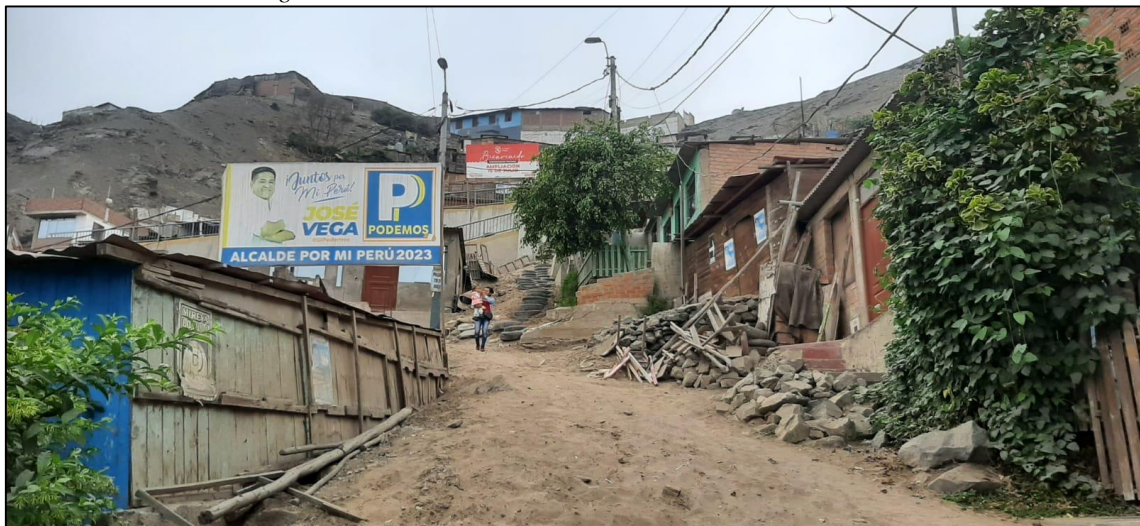
Las figuras muestran las pendientes en el área de estudio.

*Figura 5. Pendiente de 10° a 20° en el AA.HH. 15 de Julio*

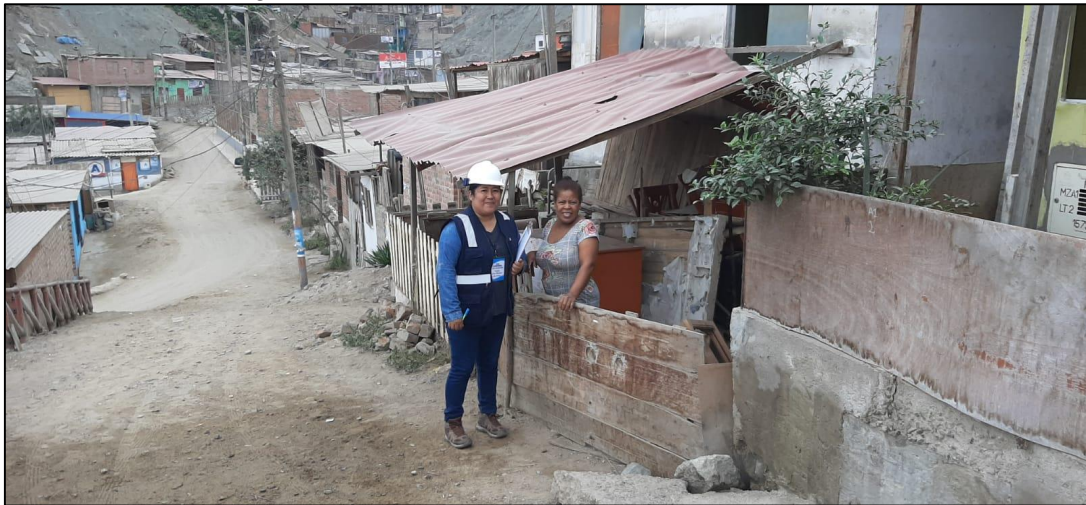
*Figura 6. Pendiente de 20° a 45° en el AA.HH. 15 de Julio*

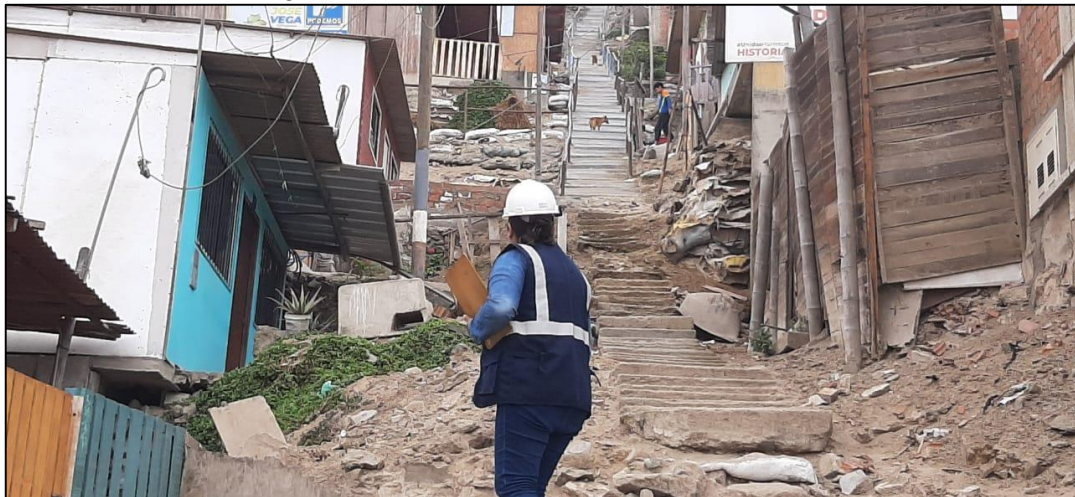
*Figura 7. Pendiente de 45° en el AA.HH. 15 de Julio*

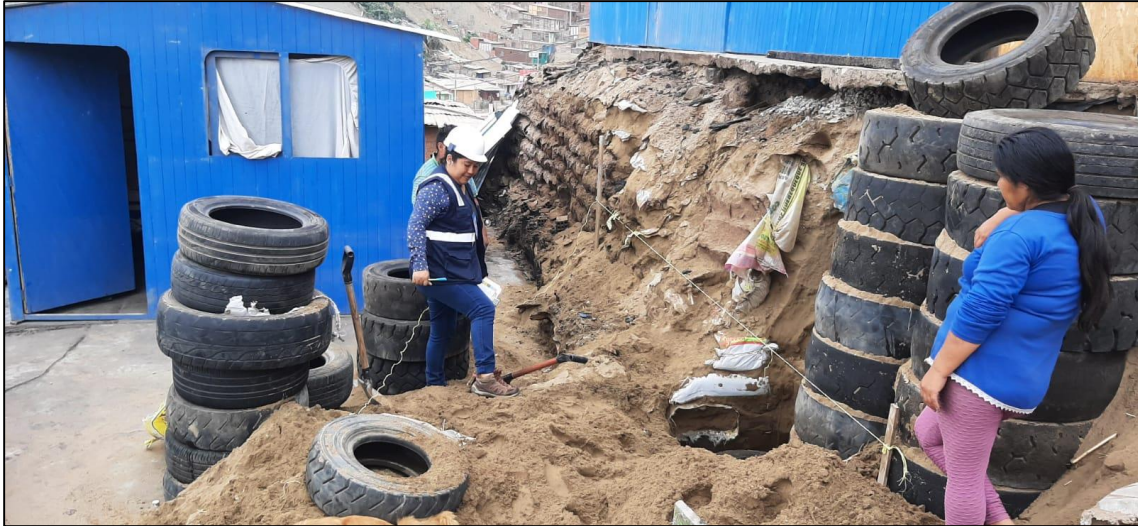
*Fotografía 5. Proceso de reconstrucción de pirca en el AA.HH. 15 de Julio*

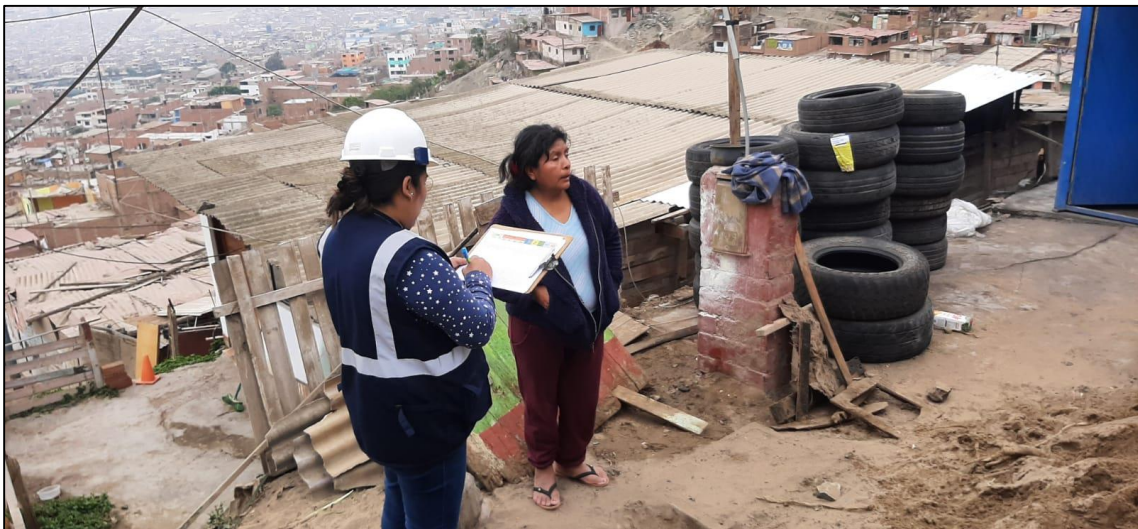
*Fotografía 6. Registro de información en el AA.HH. 15 de Julio – 1 (vivienda de estera)*

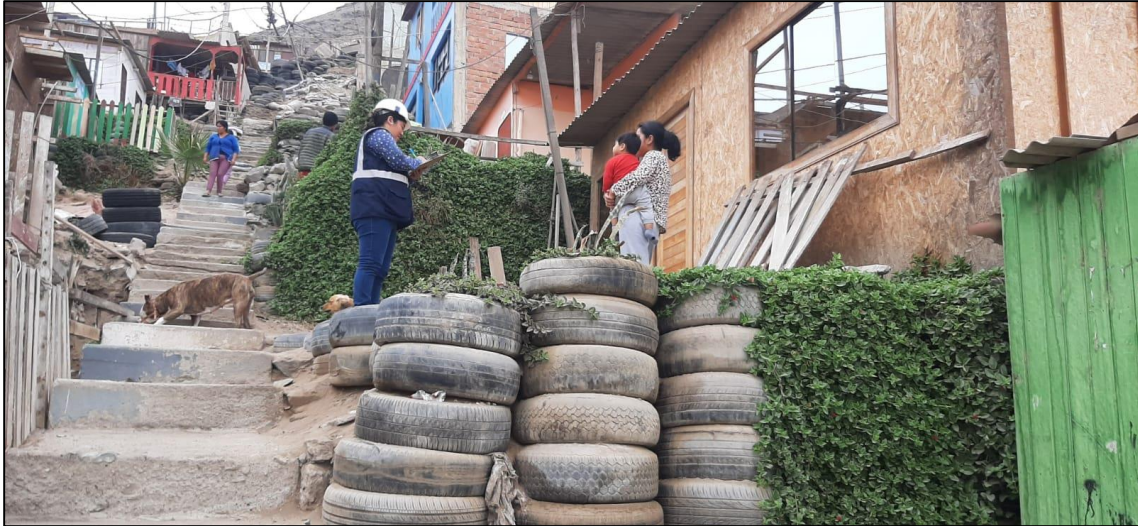
*Fotografía 7. Registro de información en el AA.HH. 15 de Julio – 2 (vivienda de madera compacta)*

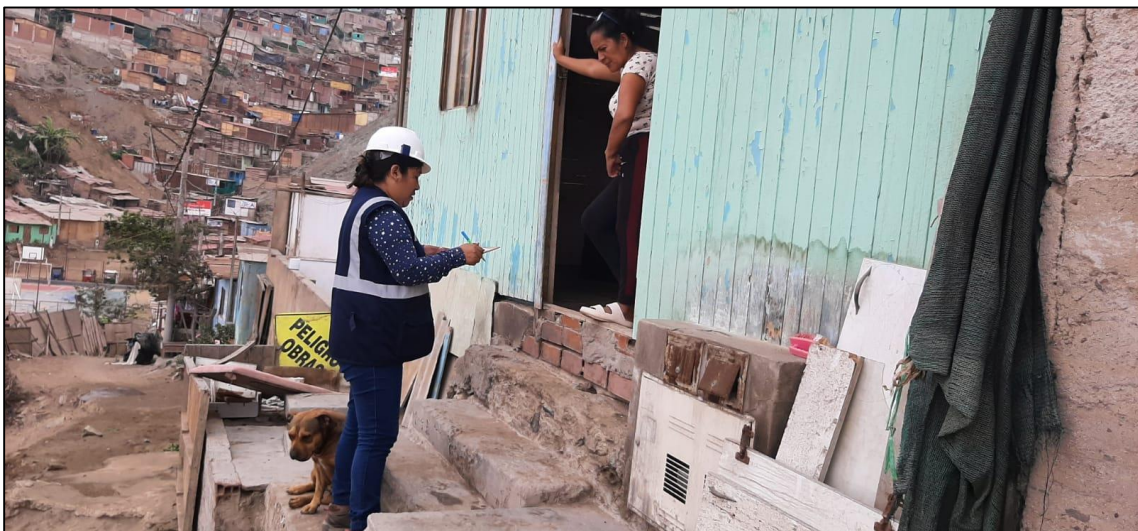
*Fotografía 8. Registro de información en el AA.HH. 15 de Julio – 3 (vivienda de madera)*

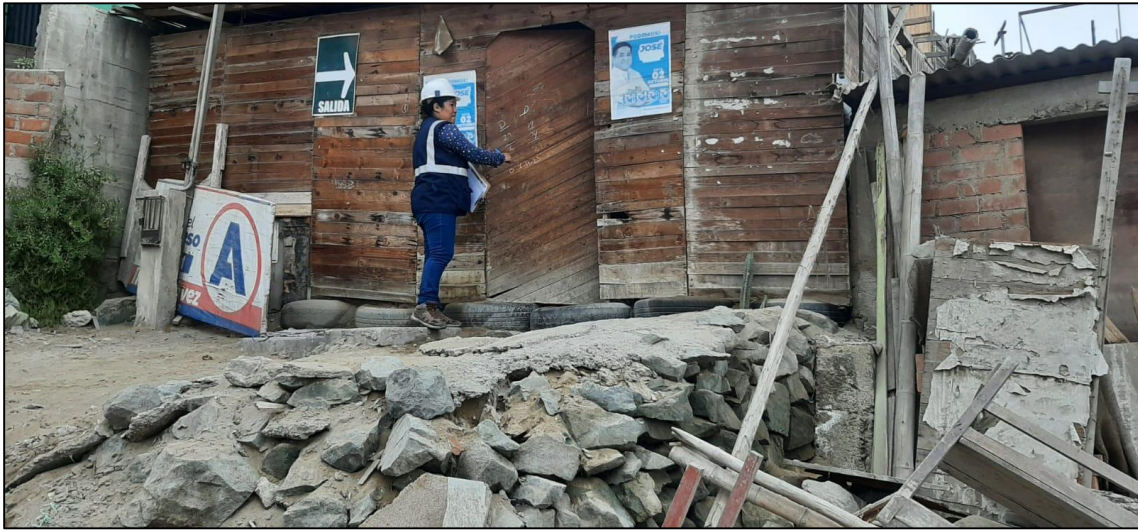
*Fotografía 9. Registro de información en el AA.HH. 15 de Julio – 3 (vivienda de madera)*

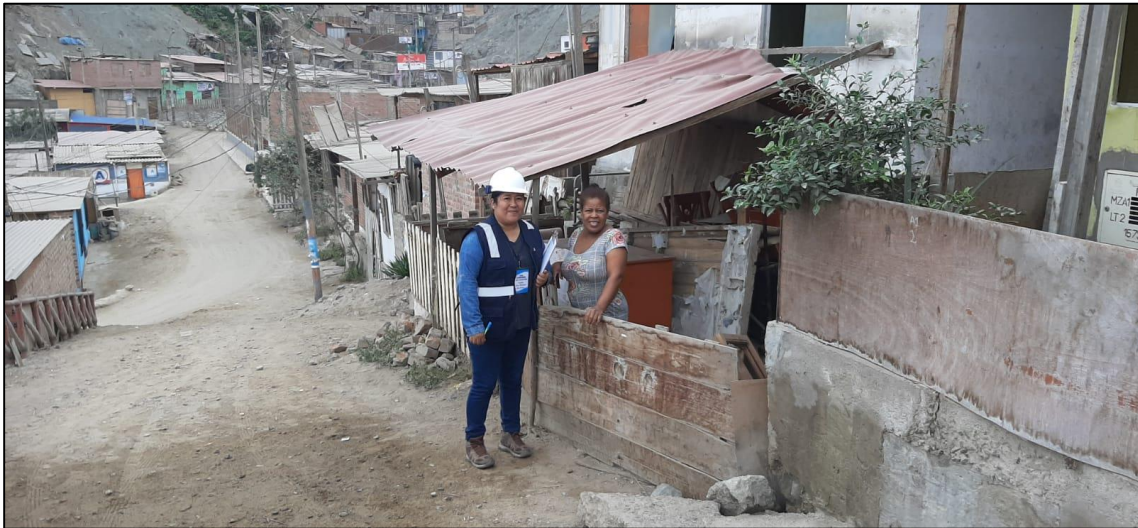
*Fotografía 10. Registro de información en el AA.HH. 15 de Julio – 3 (vivienda de triplay en la parte baja)*
