**COMPORTAMIENTO DINAMICO
ESTRUCTURAL DE UNA BICAPA ASFALTICA
ANTE SOLICITACIONES DE CARGA
VEHICULAR**

La presente tesis se desarrolla en el departamento de Junín, Provincia de Jauja y distrito de Jauja, Carretera Valle Yacus: Tramo III (Masma - Huamali - Masma Chicche)

La Carretera Valle Yacus: Tramo III (Masma - Huamali - Masma Chicche) con Tratamiento Superficial Bicapa, 5.610 Km, departamento de Junín, Provincia de Jauja y distrito Jauja.

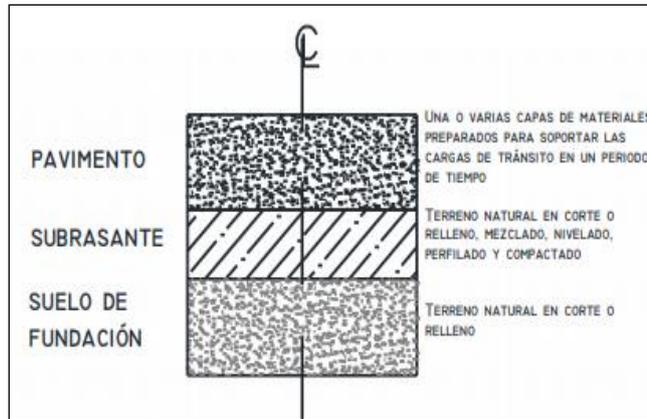
Figura 2: Conformación típica del pavimento como elemento estructural.

El pavimento se define como un elemento estructural multicapa, que se encuentra apoyado en toda su área, diseñado y construido para soportar cargas estáticas y móviles a lo largo de un tiempo indicado, durante el cual deberá tener algún tipo de tratamiento tendiente a alargar su vida de servicio; por otra lado, un pavimento es la superestructura vial conformada por capas y su superficie de rodadura que puede ser una carpeta asfáltica, una losa de concreto hidráulico o estar formada por acumulaciones de materiales pétreos compactados, algunas tecnologías actuales ofrecen una gama muy distinta de secciones estructurales diferentes, y depende en una gran parte de las condiciones y los requerimientos del proyecto para lograr dar una alternativa correcta de diseño. Vega (2018)

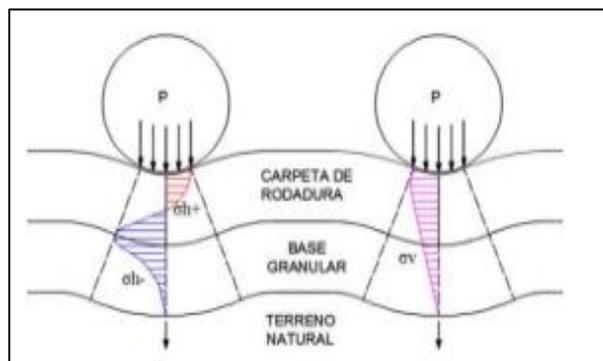
Figura 3: Esfuerzos en un pavimento.

Es aquel donde el pavimento y algunas capas particulares no se forman semejante a una viga a flexión. Esta flexión se obtiene como respuestas de esfuerzos radiales y tangenciales dentro de las capas del pavimento y otros en un plano horizontal que tienden a ser de compresión al igual que en tensión en la que depende del número y colocación de las cargas de los ejes. Los esfuerzos de tensión que se generan dentro de la carpeta asfáltica pueden contribuir a la aparición de daños por fatiga y grietas. En las capas estabilizadas, ya sea con asfalto o cemento, los esfuerzos de tensión en la parte inferior pueden facilitar el agrietamiento de estas capas. Coria et al. (2018)

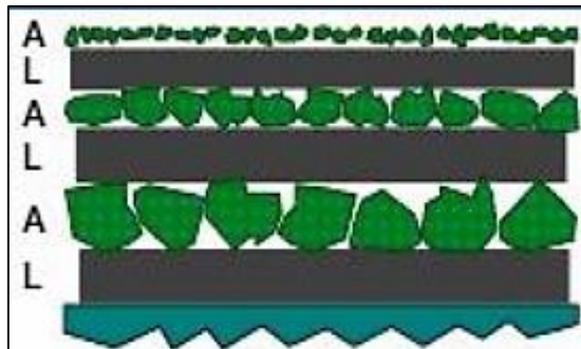
Figura 9: Esquema del tratamiento superficial múltiple.

- ✓ Determinar la colocación del primer uso del asfalto.
- ✓ Determinar la colocación del primer uso del árido.
- ✓ Nivelar la primera capa de árido
- ✓ Determinar la colocación de la segunda capa de asfalto.
- ✓ Determinar la colocación de la segunda capa de árido.
- ✓ Aplanamiento de la segunda capa de árido.

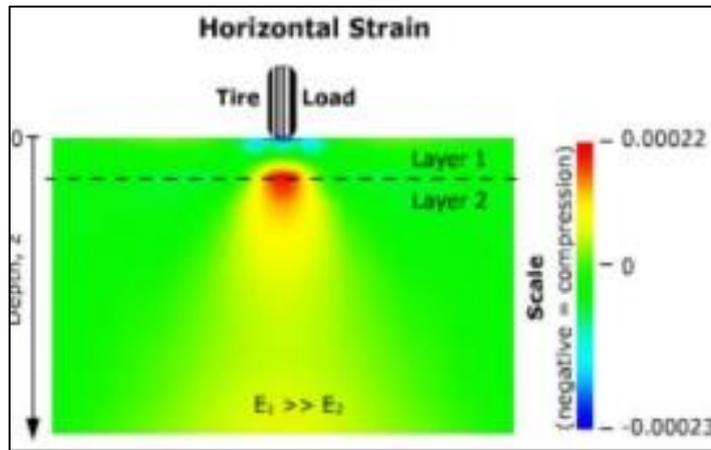
Figura 10: Deformaciones generadas en el pavimento por las cargas del tránsito

El número de aplicaciones de carga por eje estándar se prevé durante el período de diseño. El procedimiento para convertir un flujo de tráfico con diversas cargas y configuraciones por eje en un número de cargas por eje para el diseño implica traducir cada carga esperada sobre la vía durante el período de diseño en un número correspondiente de cargas por eje estándar, sumándolas posteriormente. Garnica (2014)

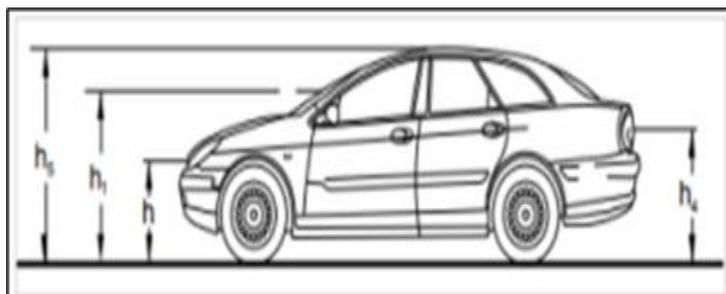
Figura 11: Alteración ocasionada por las cargas vehiculares.

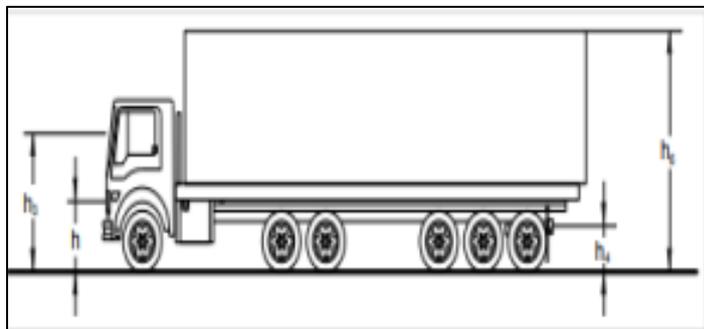
Figura 12: Alturas de vehículo pesado.

De acuerdo con el vehículo del elevado peso presenta características de sección y la altura al realizar el cálculo de sección para los carriles, radios, el sobre ancho que se extiende de lo normal de la vía en curvas horizontales y la parte portante. MTC, (2014)

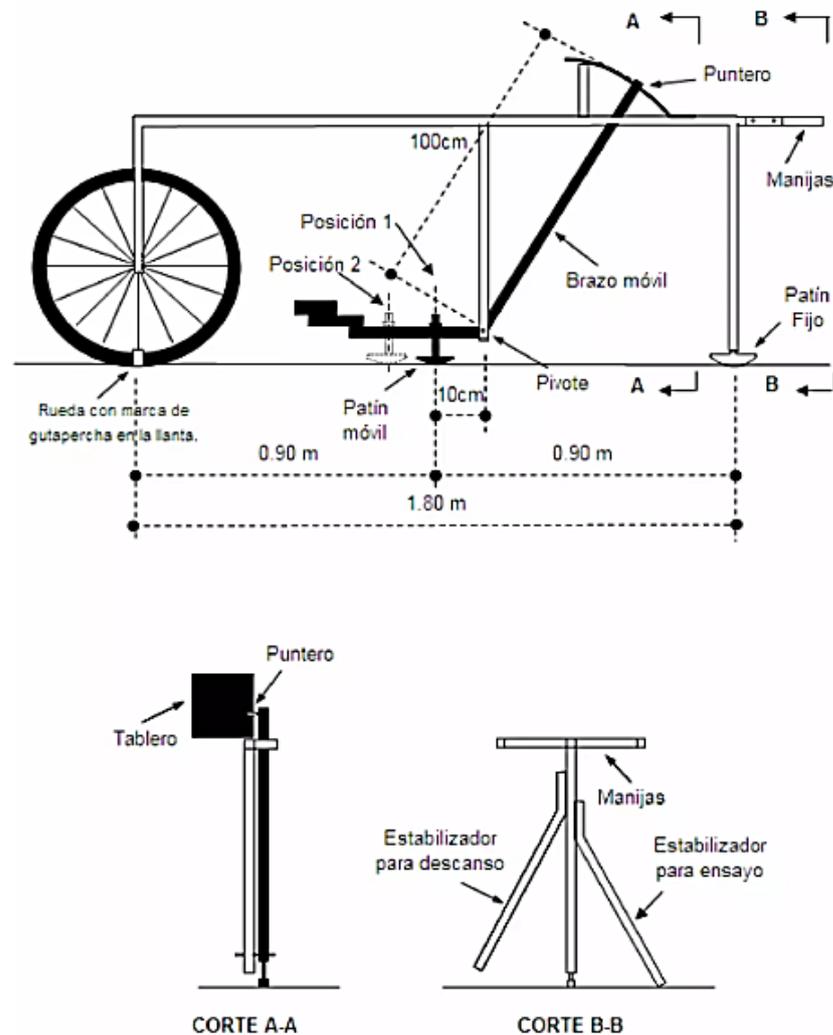
Figura 16. Elemento de rugosidad de MERLIN

Método que describe el procedimiento de la rugosidad del pavimento es identificado de acuerdo al IRI a partir de medir las huellas externas e internas de un pavimento.

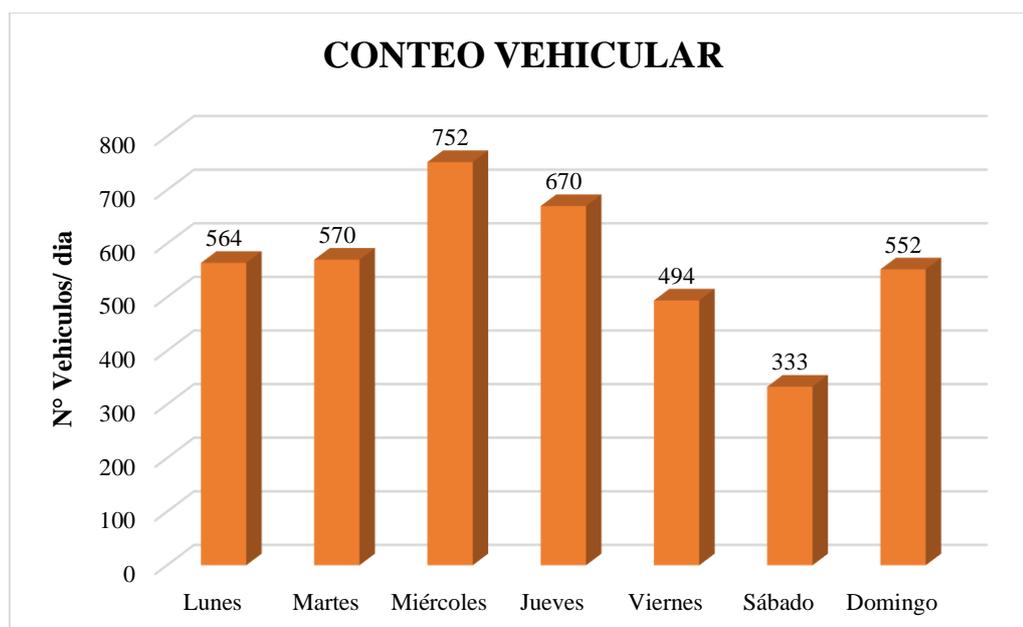
Figura 18. Vehículos por día de la semana

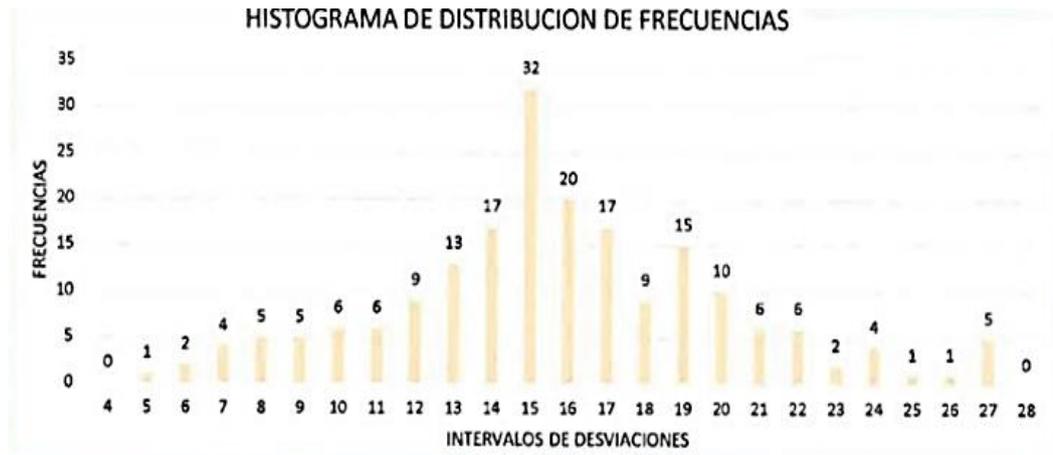
Figura 19. Histograma de la distribución de frecuencias

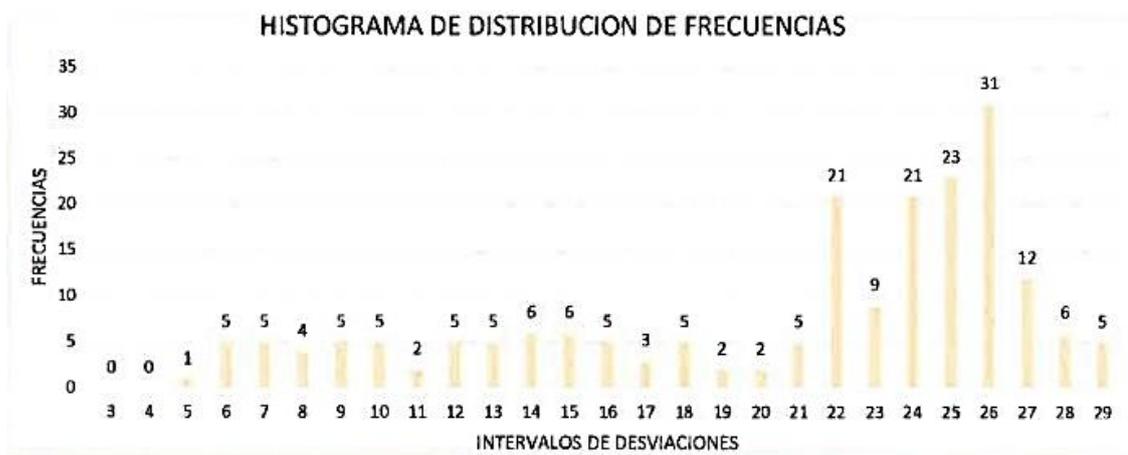
Figura 20. Histograma de la distribución de frecuencias

$$PSI = 2.513$$

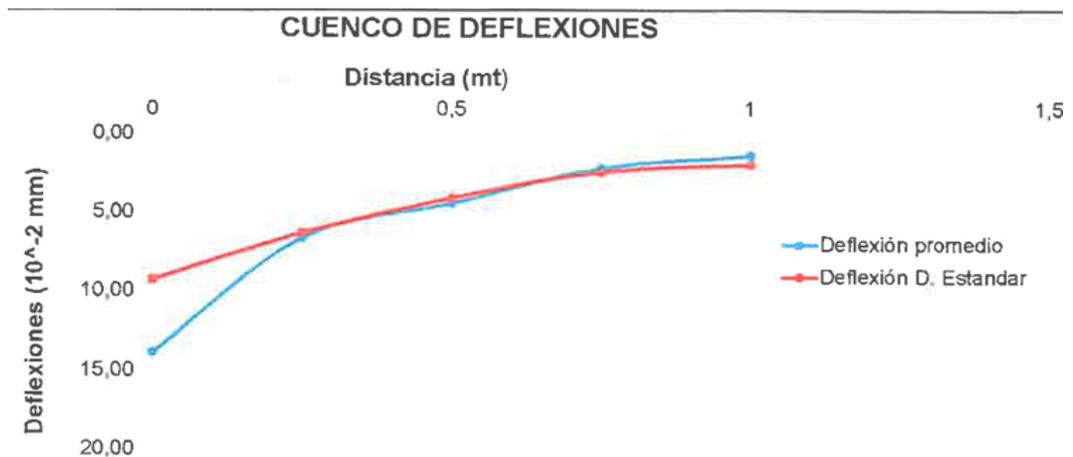
Figura 25. Cuenco de deflexiones en la carpeta asfáltica. Tramo 2+900 – 4+070 sentido derecho

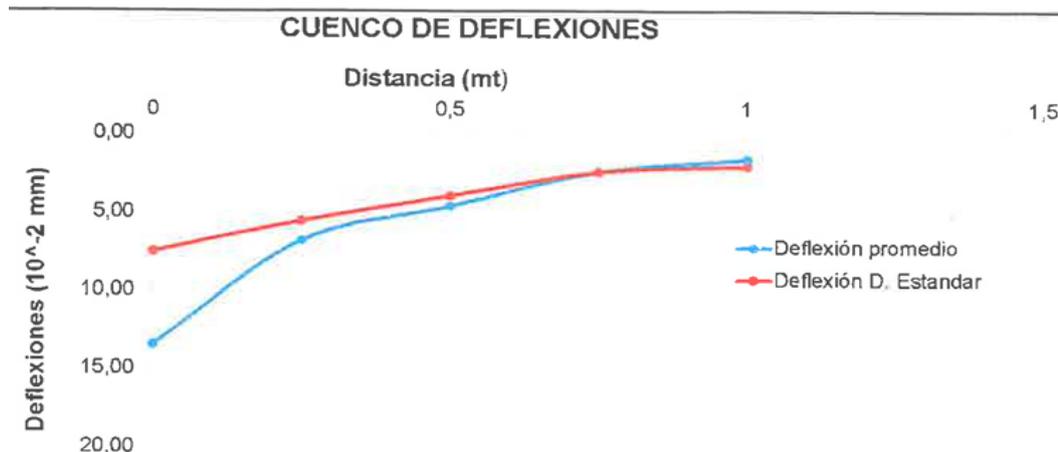
La misma evaluación se realiza en el carril derecho de la vía identificando el cuenco de deflexión. Tramo 2+900 – 4+070 sentido izquierdo

Figura 27. Cuenco de deflexiones en la carpeta asfáltica

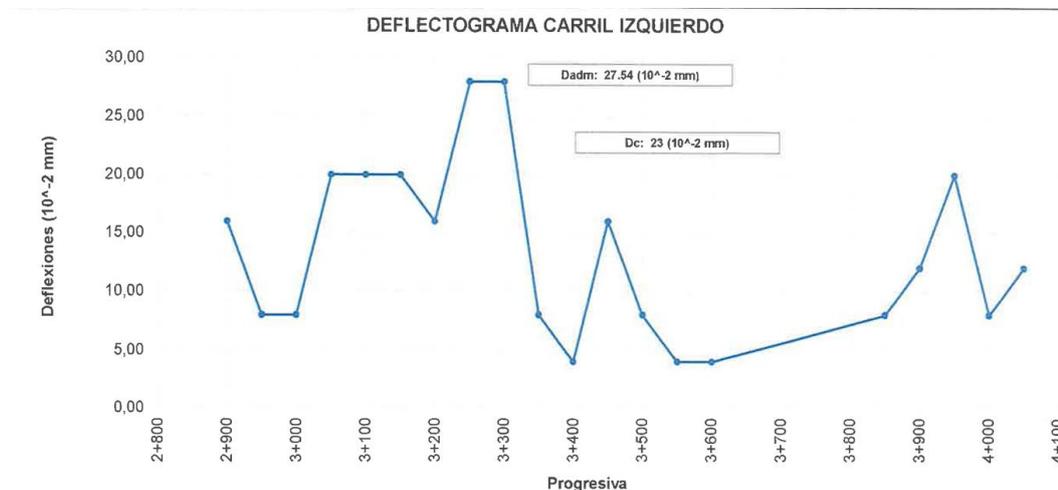
Figura 28. Deflectograma en el carril izquierdo

$D_c = 25.62 \text{ (} 10^{-2} \text{ mm)}$
 $D_{adm} = 27.54 \text{ (} 10^{-2} \text{ mm)}$
 Verif. = $D_c < D_{adm}$
 ¡¡¡Estado = conforme!!!

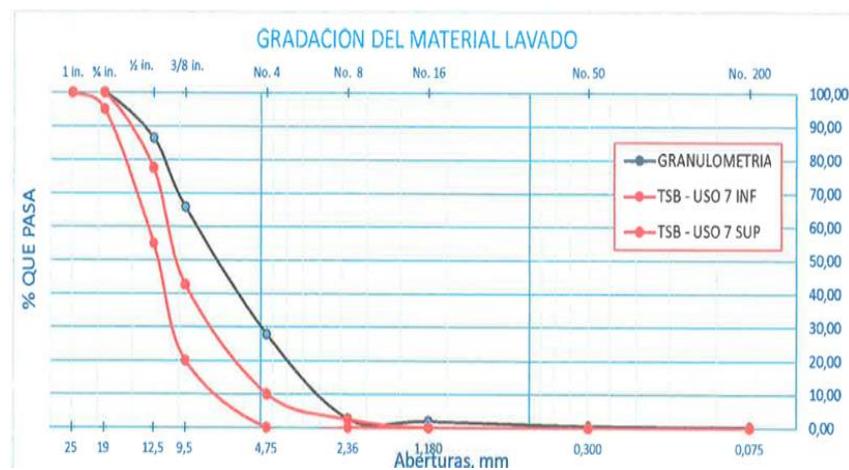
Figura 29. Curva granulométrica de del material asfáltico lavado M1 progresiva Km 2+920 – Izquierdo

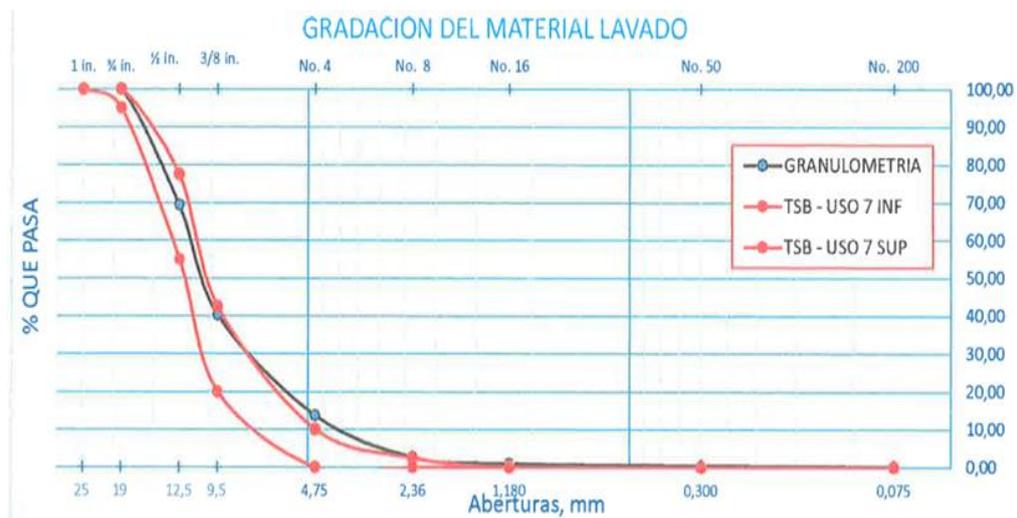
Figura 30. Curva granulométrica del material asfáltico lavado M2 progresiva Km 2+920 - Derecho

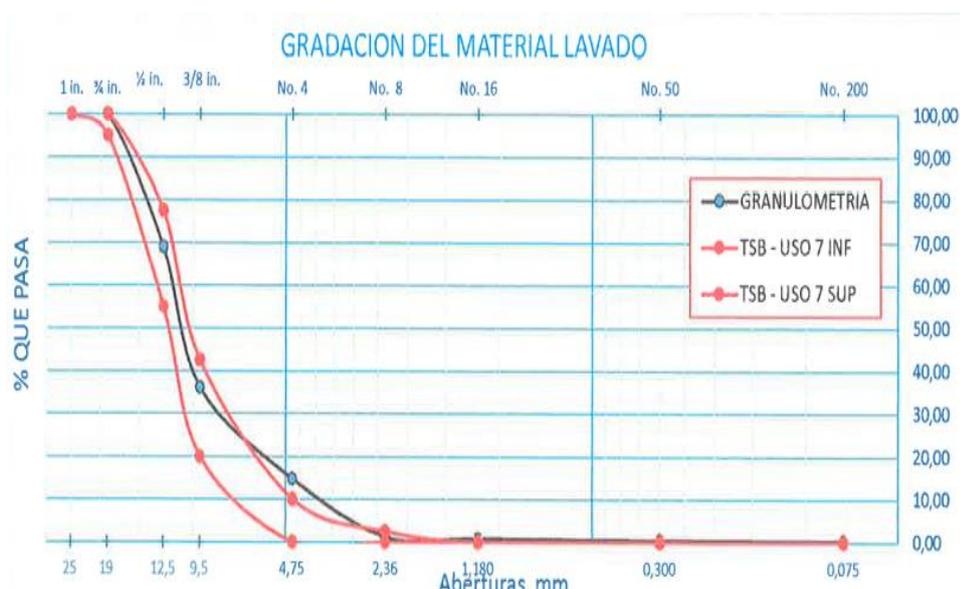
Figura 31. Curva granulométrica de del material asfáltico lavado M1 progresiva Km 3+300 - Derecho

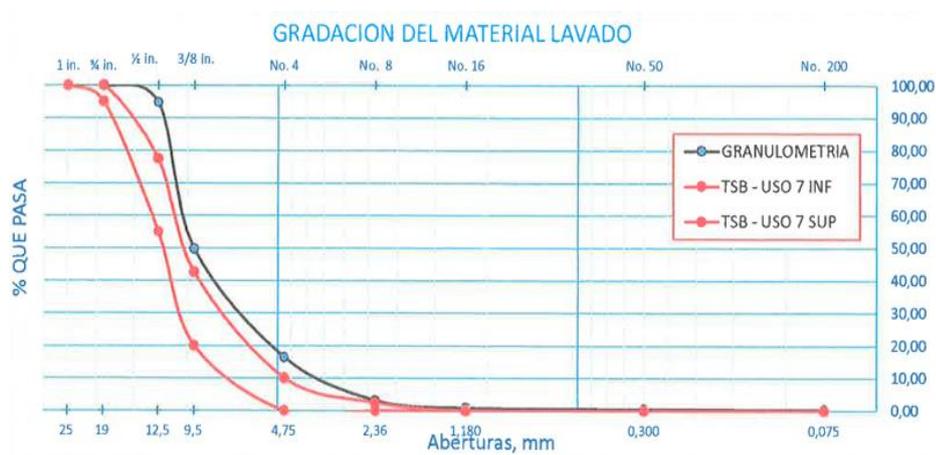
Figura 32. Curva granulométrica de del material asfáltico lavado M2 progresiva Km 3+300 - Izquierdo

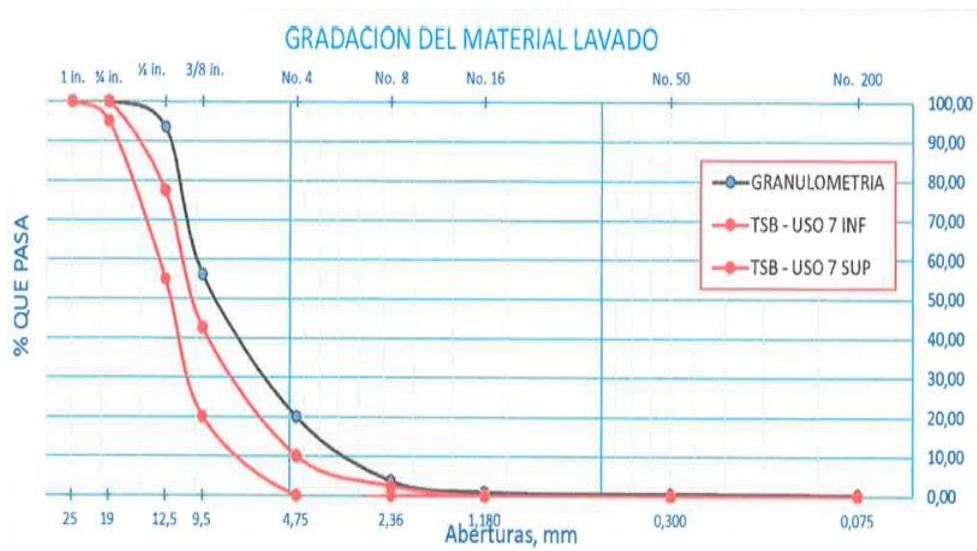
Figura 33. Curva granulométrica de del material asfáltico lavado M1 progresiva Km 3+930- Izquierdo

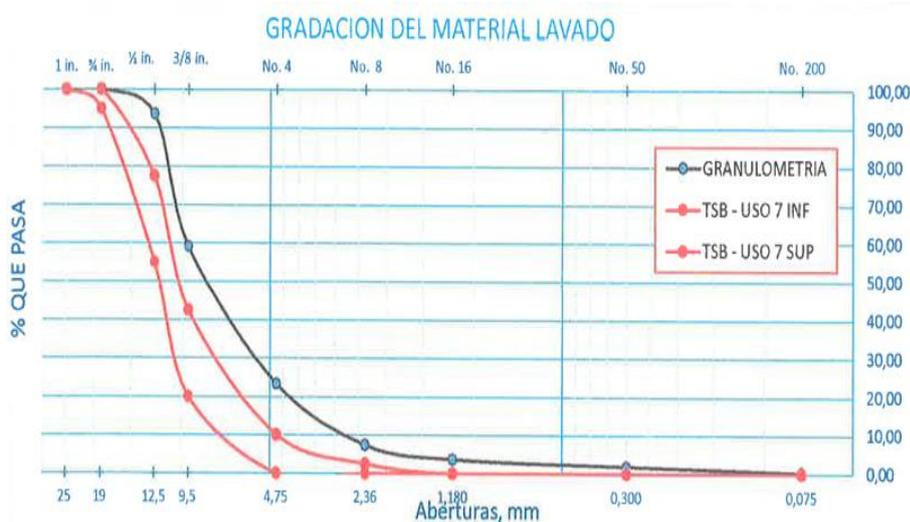
Figura 34. Curva granulométrica de del material asfáltico lavado M2 progresiva Km 3+930 Derecho

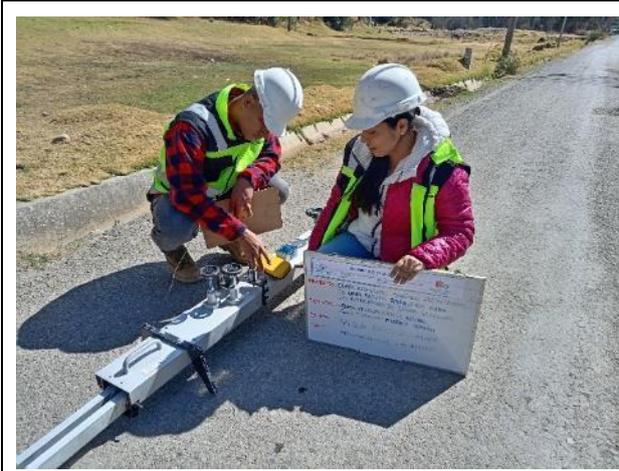
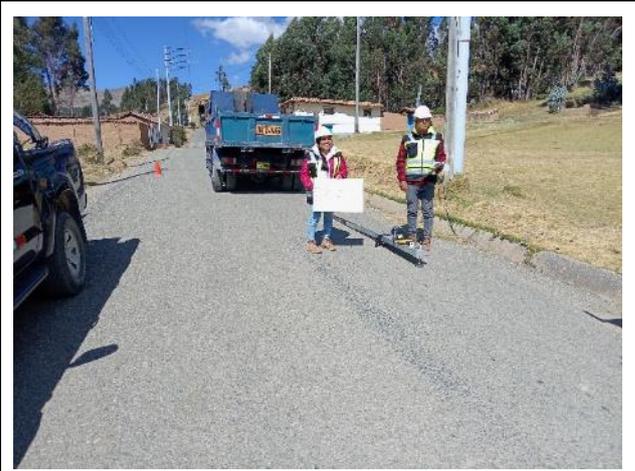
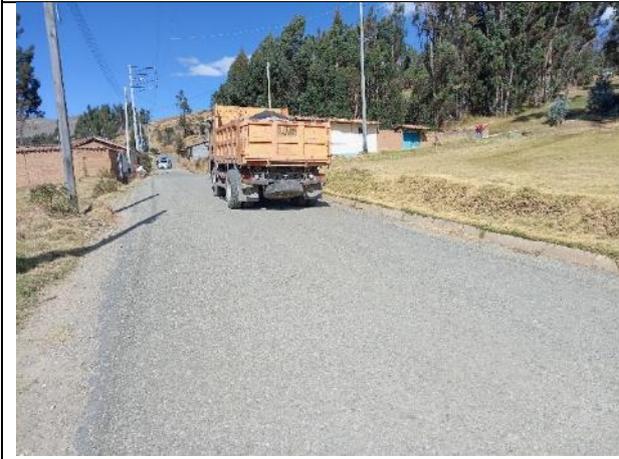
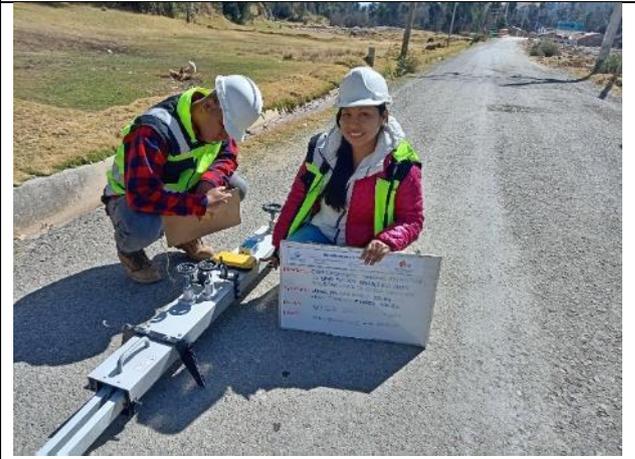
Fotografía N° 2: Ensayo de Viga Benkelman en el tramo.

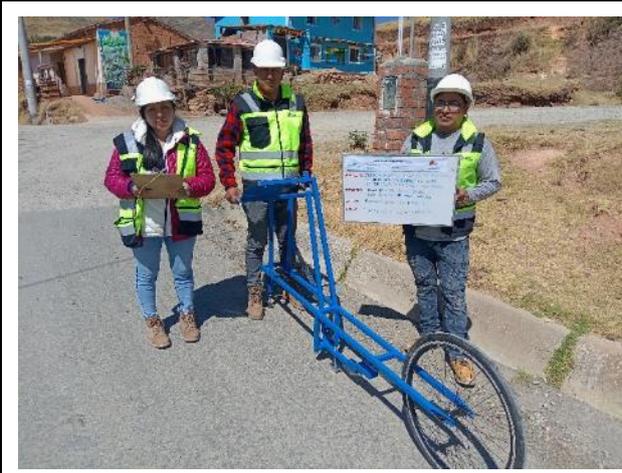
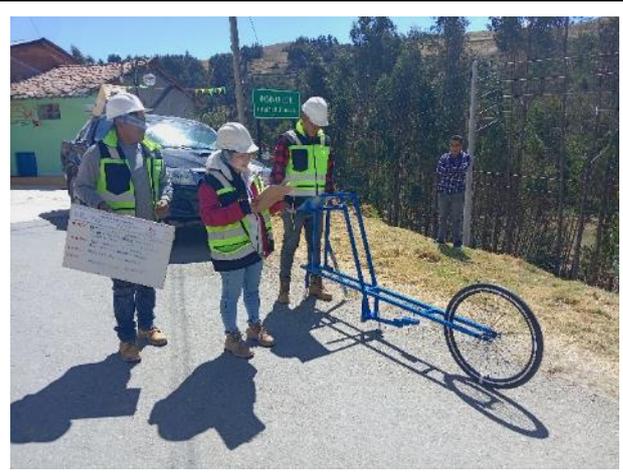
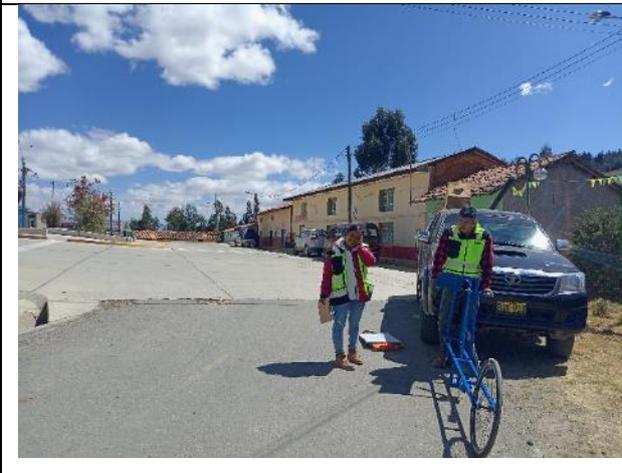
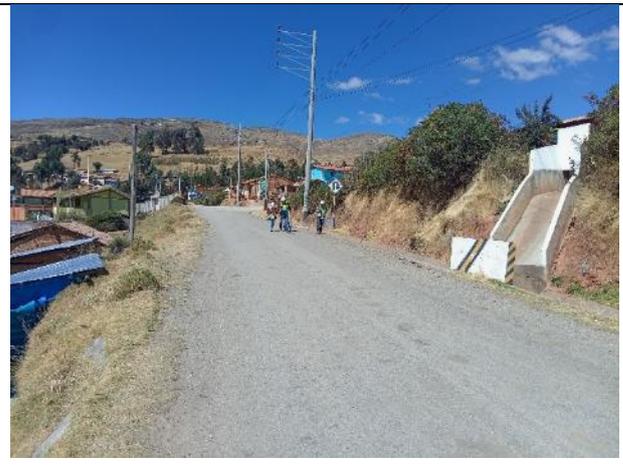
Fotografía N° 3: Ensayo de Rugosidad de Merlín en el tramo.
