**UNIVERSIDAD PERUANA LOS ANDES**

**TESIS**

**COMPORTAMIENTO ESTRUCTURAL DE LAS  
VIVIENDAS INFORMALES CON SISTEMA DE  
ALBAÑILERÍA CONFINADA EN SAPALLANGA  
PROVINCIA DE HUANCAYO**

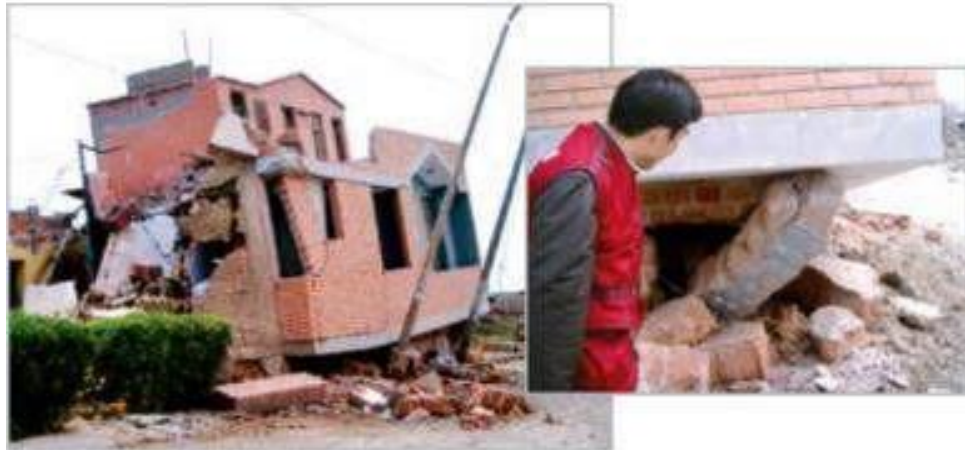
**Figura N° 7:** Vivienda dañada debido al terremoto de Pisco.  
15 de agosto, 2017.

Una casa necesita tener una estructura resistente y resistente para soportar adecuadamente los impactos catastróficos de un terremoto, por lo que es fundamental tener en cuenta estos tres factores. Una casa mal construida o que carece de integridad estructural sufrirá daños durante un terremoto (ver Figura 2). La

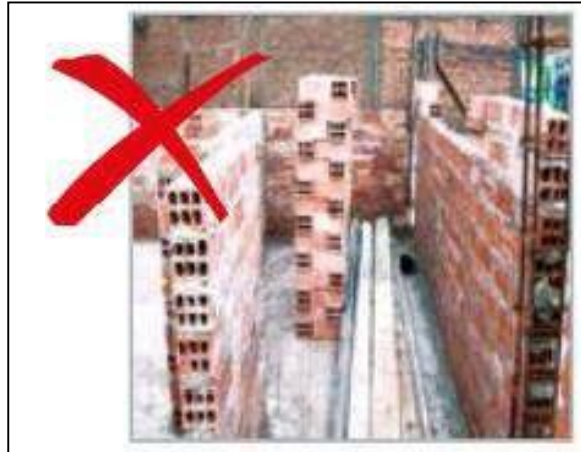
**Figura N° 9:** Los ladrillos tubulares son los ladrillos pandereta

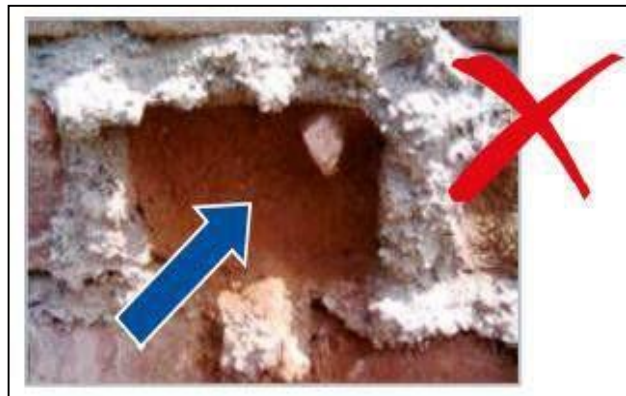
**Figura N° 10:** No deben tener materias extrañas en su superficie o interior

- Ni el exterior ni el interior de los mismos deben contener ningún material extraño (Ver imagen 18).
- Asegúrate de que estén bien cocidos, no quemados.
- Si los golpeas con un martillo, deben sonar metálicos.
- La figura 19 ilustra por qué no deben estar agrietados.
- No deben tener vetas blancas que provengan de la sal.

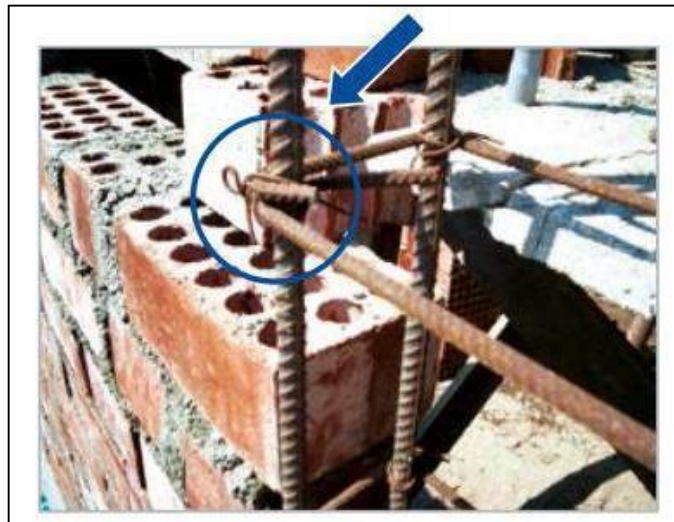
**Figura N° 12:** Buen ladrillo, pero estribo deficiente y escasa longitud del gancho.

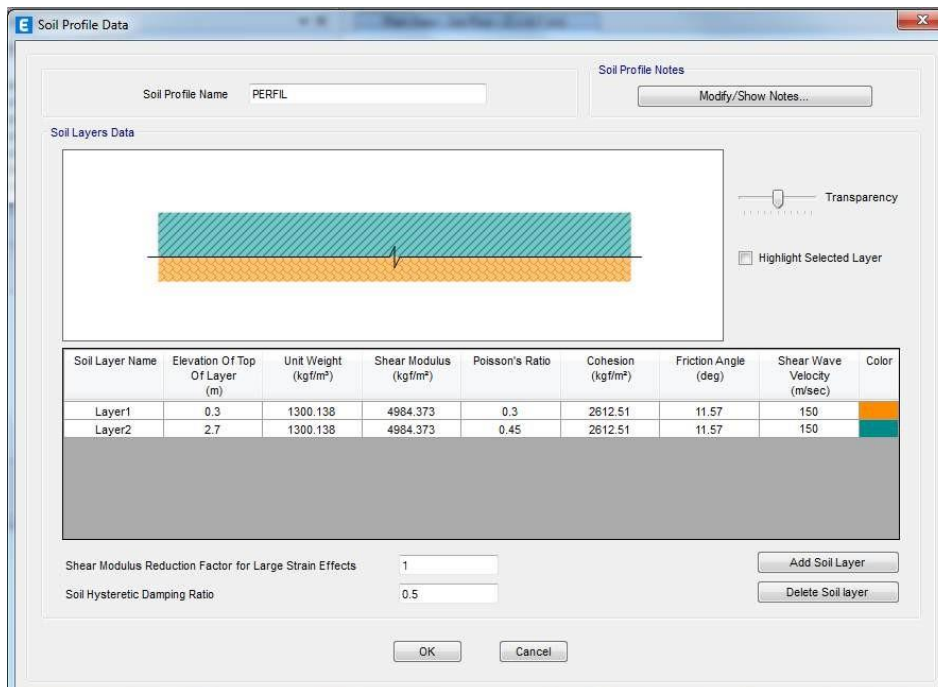
Figura N° 14: Propiedades del perfil del suelo

Al realizar el estudio de suelos de la zona, se aprecia un suelo arcilloso

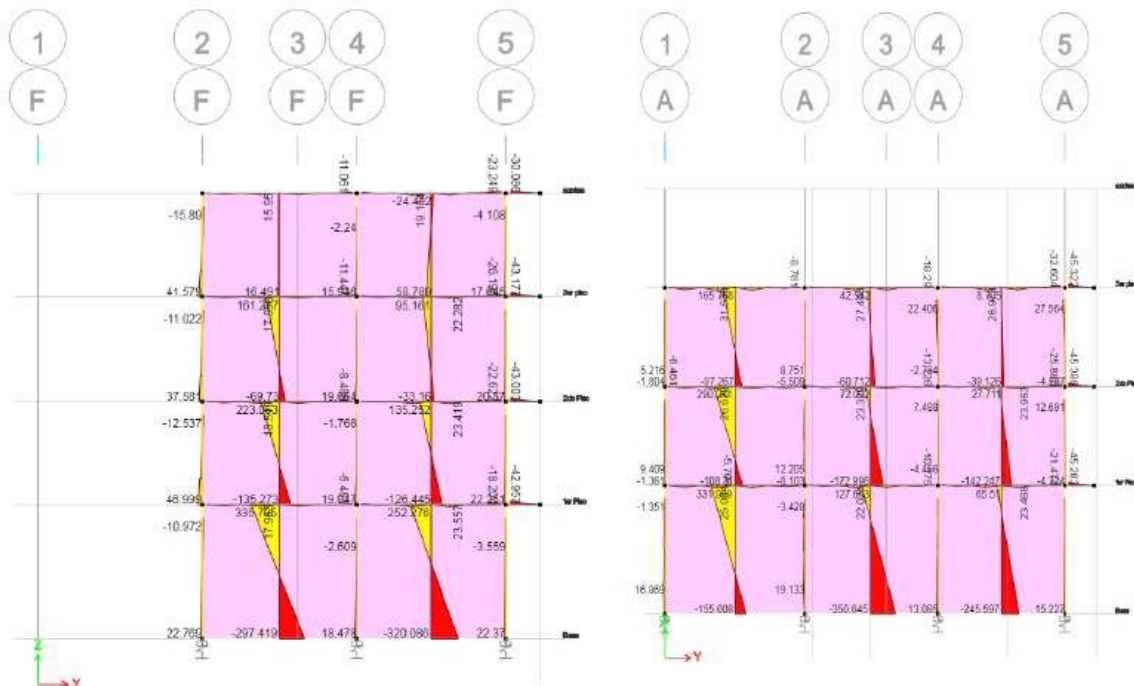
**Figura N° 18: Momento flector de los muros en el eje F-F y A-A**

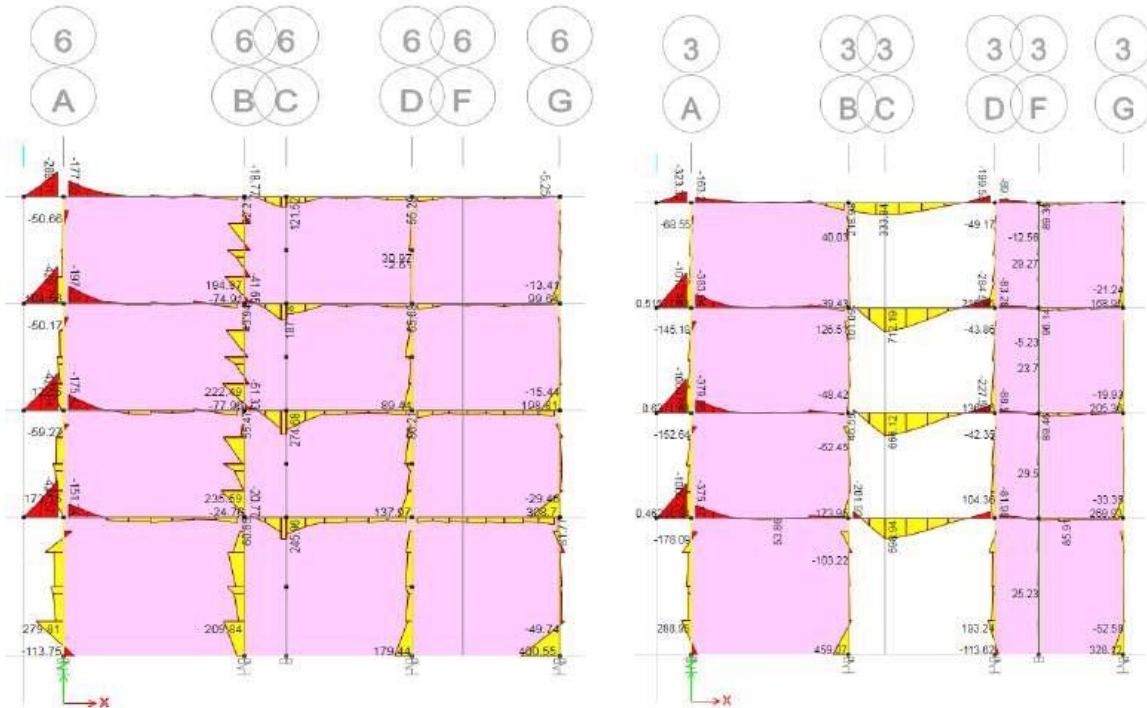
**Figura N° 21: Momento flector**

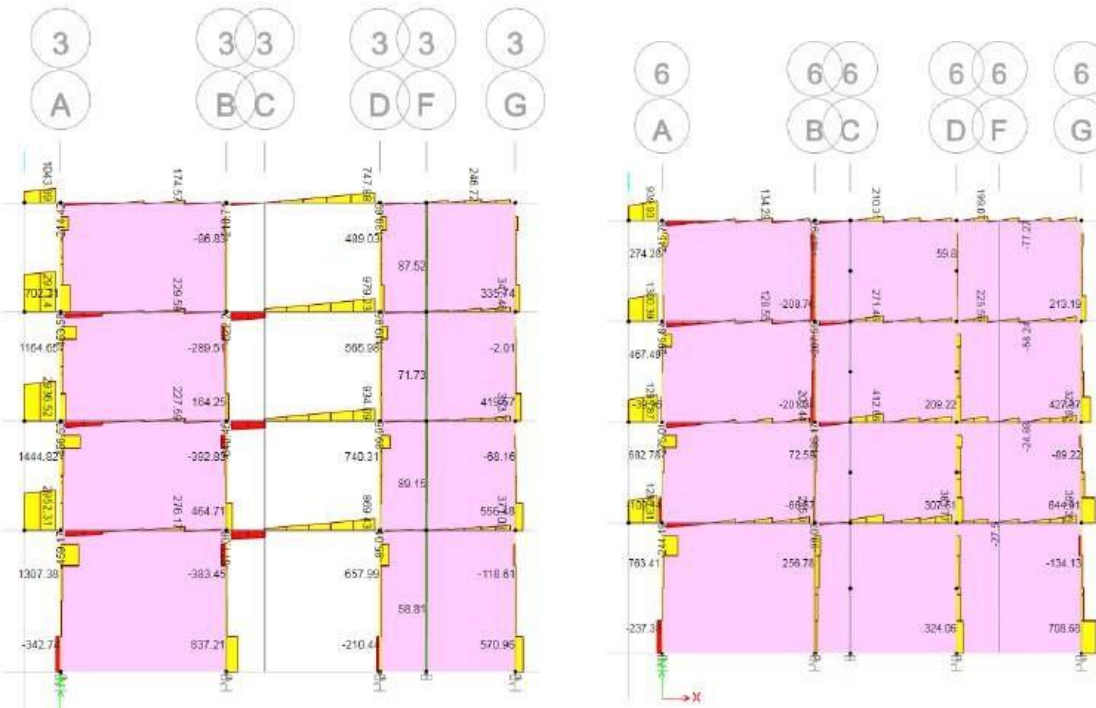
**Figura N° 22: Fuerza cortante**

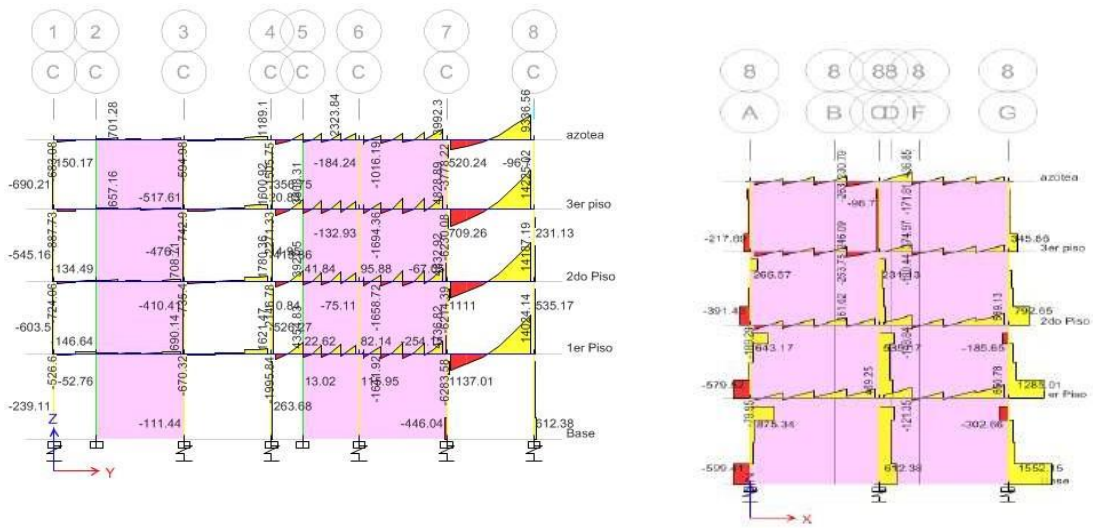
**Figura N° 25: Fuerza cortante**

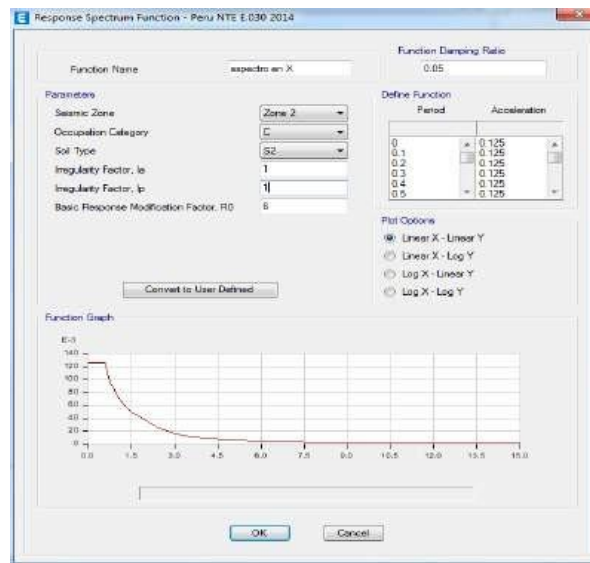
**Figura N° 27:** Espectro inelástico de pseudo aceleración de la 3ra edificación con un sin irregularidad

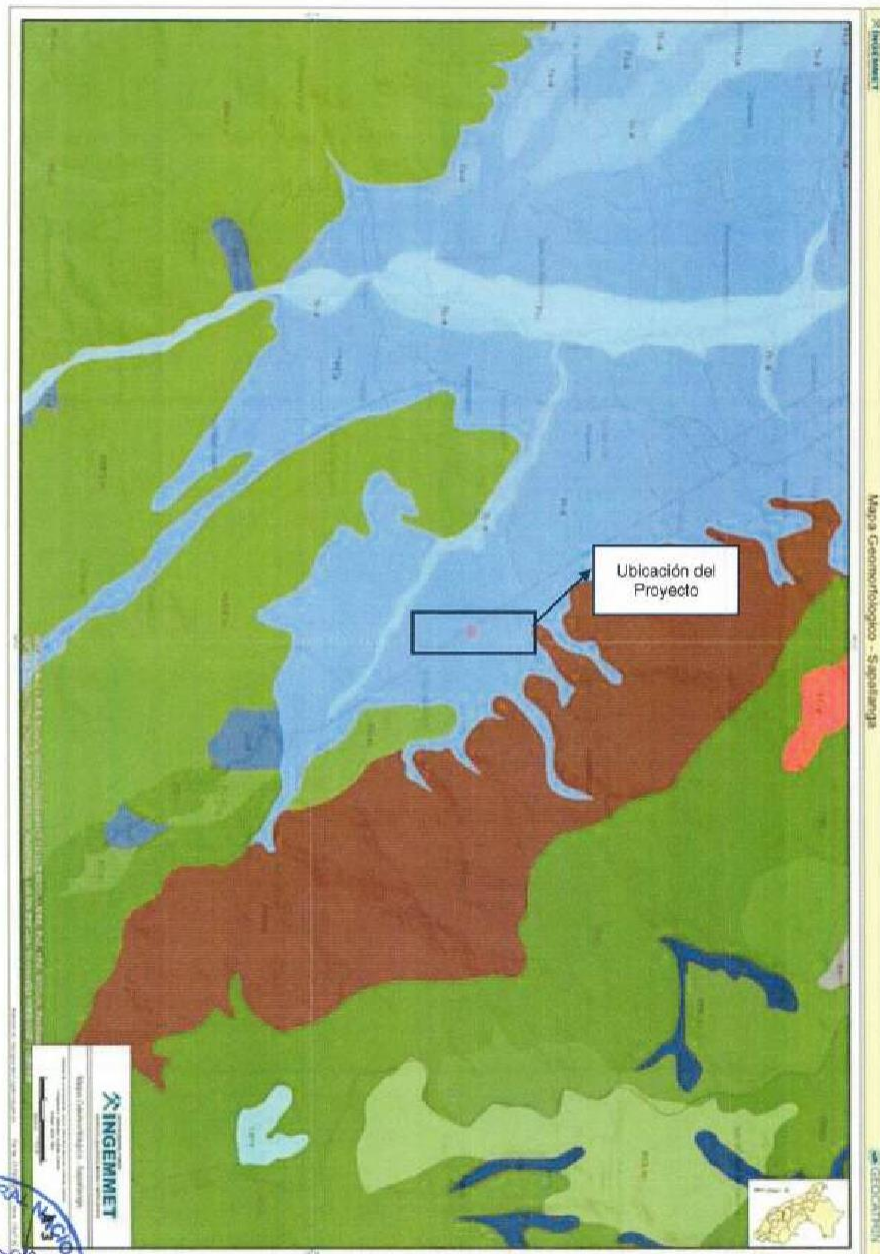
Imagen 5  
Mapa Geomorfológico – Sapallanga

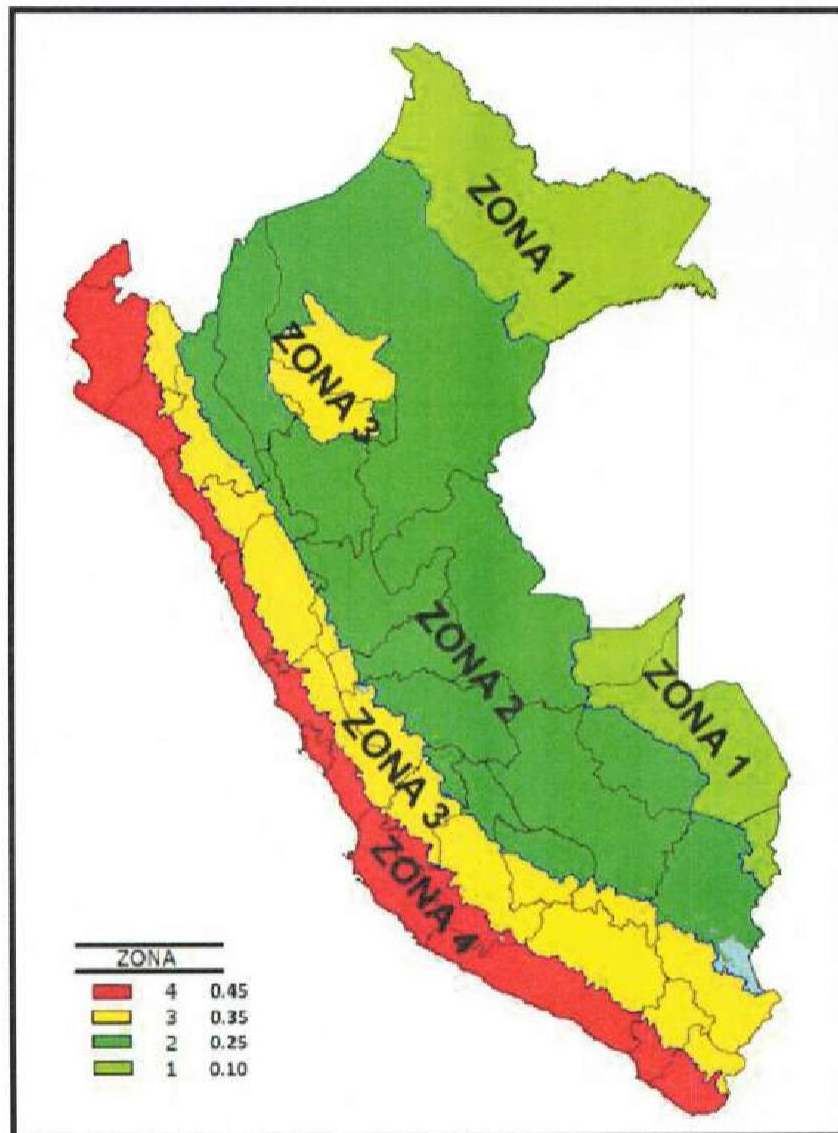
Imagen 7  
Mapa de Zonificación Sísmica
