UNIVERSIDAD PERUANA LOS ANDES

**“EVALUACIÓN DE LA CARPETA ASFÁLTICA DEL
PAVIMENTO FLEXIBLE APLICANDO EL MÉTODO
ÍNDICE DE CONDICIÓN DEL PAVIMENTO”**

Bach. JOSÉ LUIS MALLMA JIMENEZ

HUANCAYO – PERÚ

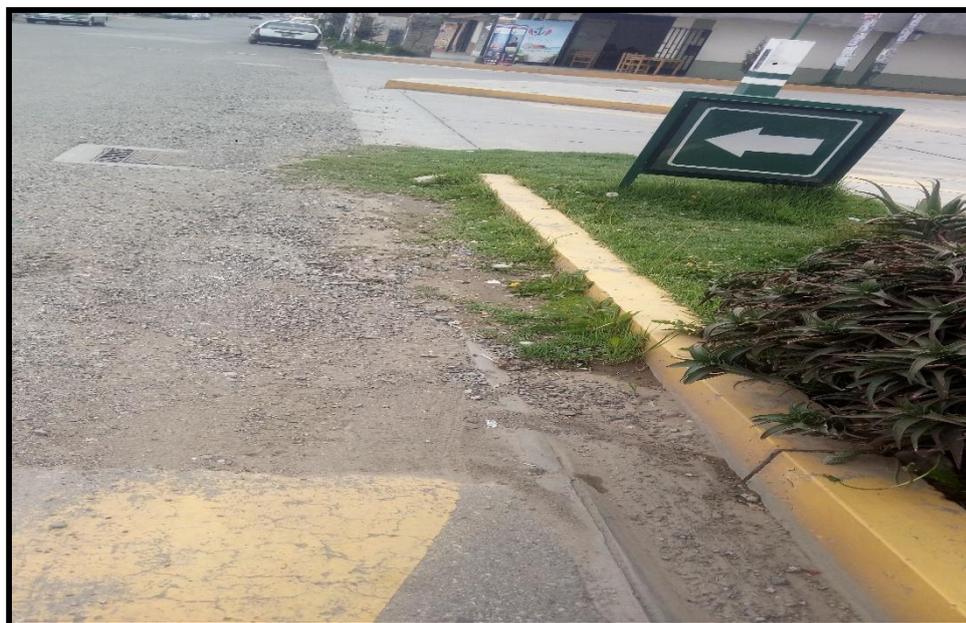
Fotografía N° 05: Cunetas saturadas y obstruidas por malezas y sedimentos por el arrastre de tierra y desprendimiento propio de la carpeta asfáltica.

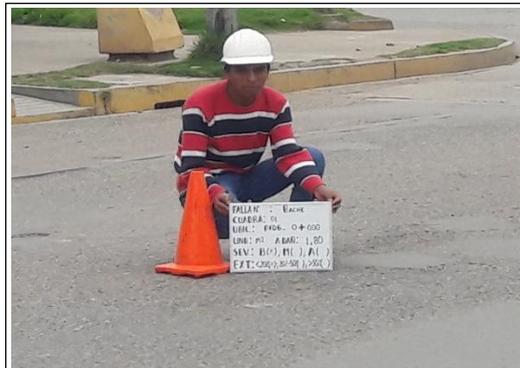
RAZÓN DE LAS CONDICIONES DE MANEJO (*)	
Excelente ()	Suave y placentero
Buena ()	Confortable
Regular (x)	Inconfortable
Mala ()	Irregular
Pésima ()	Peligroso

Área Afectada:	1.80 M2
-----------------------	----------------

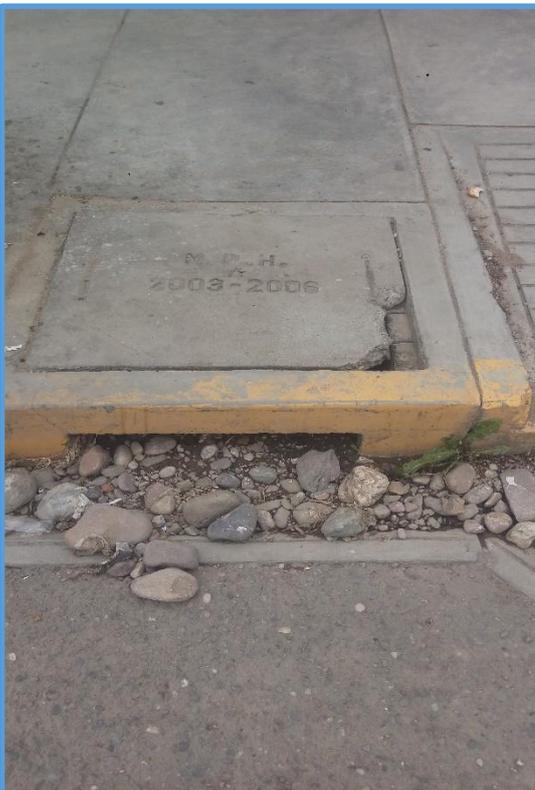
FOTO N° 04: SUMIDERO TAPADO POR RESIDUOS SÓLIDOS, OBSTRUYENDO EL PASE DEL AGUA PROVENIENTE DE LAS LLUVIAS.

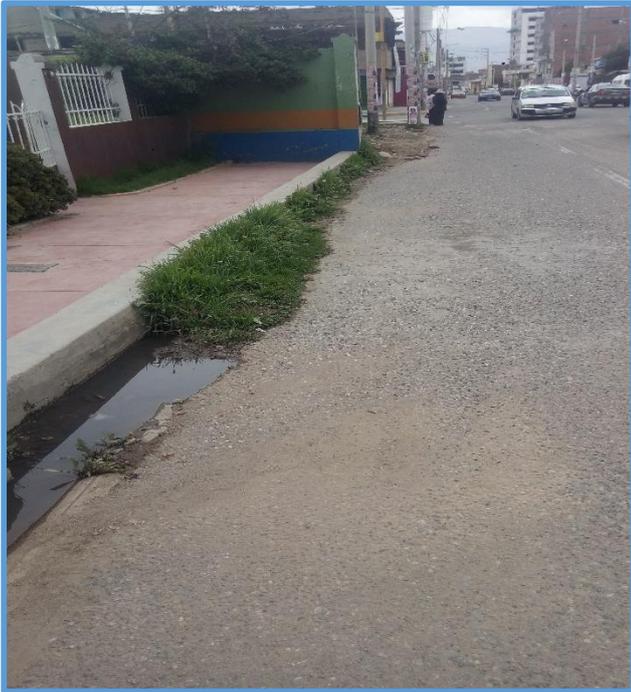
FOTO N° 05: EL AGUA PLUVIAL NO TIENE A DONDE DIRIGIRSE POR LA INTERFERENCIA DEL CRECIMIENTO DE MALEZAS EN LA CUNETETA.

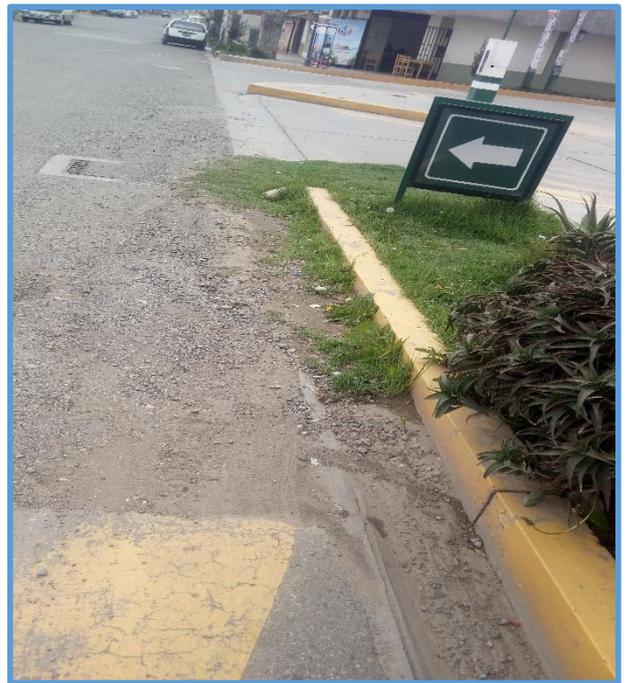
FOTO N° 06: LA CUNETETA ESTA TOTALMENTE SATURADA DE TIERRA Y/O AGREGADO PROPIO DEL DESPRENDIMIENTO DE LA CARPETA ASFÁLTICA, TAMBIÉN CON MALEZAS.

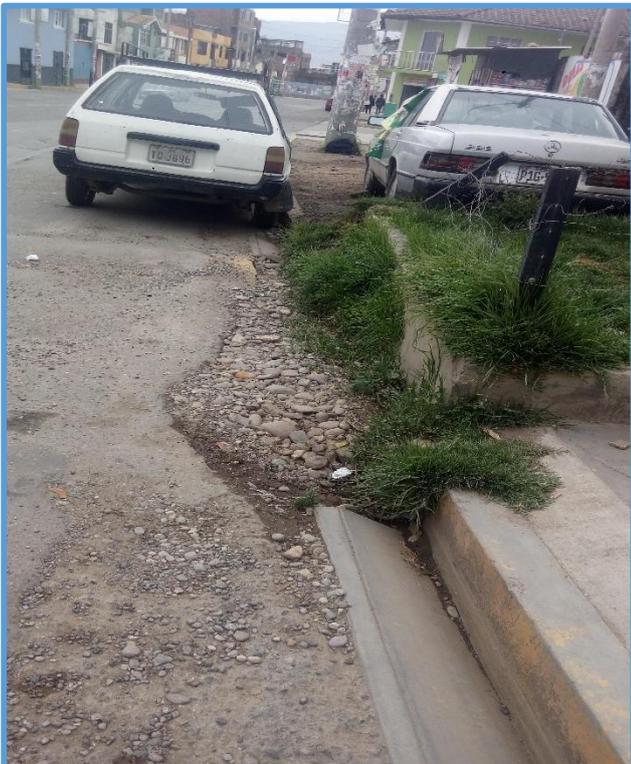
FOTO N° 07: SE OBSERVA LO MISMO CUNETAS SATURAS DE TIERRA Y AGREGADOS CON MALEZAS, SIN DAR DIRECCIÓN A LAS AGUAS PLUVIALES.

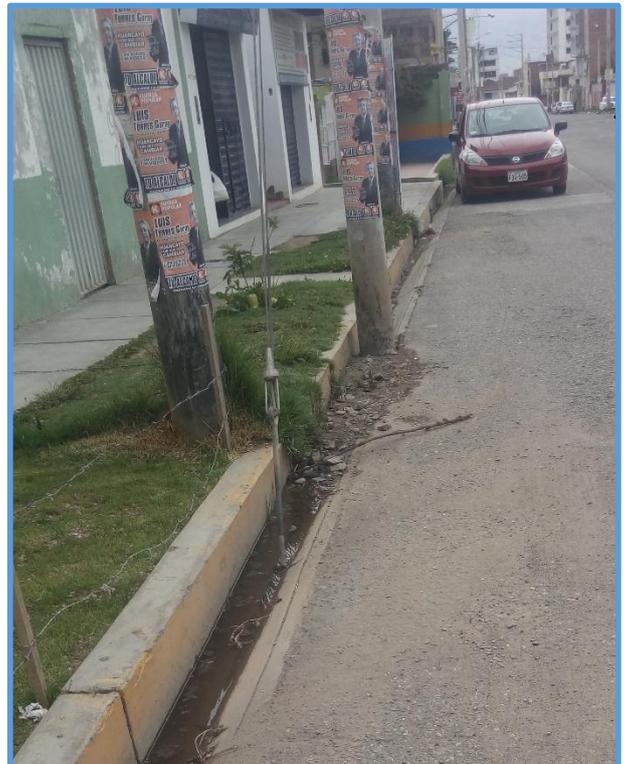
FOTO N° 08: EL AGUA PLUVIAL SE ENCUENTRA ESTANCADA Y SIN DIRECCIÓN POR LA OBSTRUCCIÓN DE TIERRA Y AGREGADOS, A ESTO SUMARLE EL ALUMBRADO PUBLICO, QUE SE ENCUENTRA MAL UBICADO.

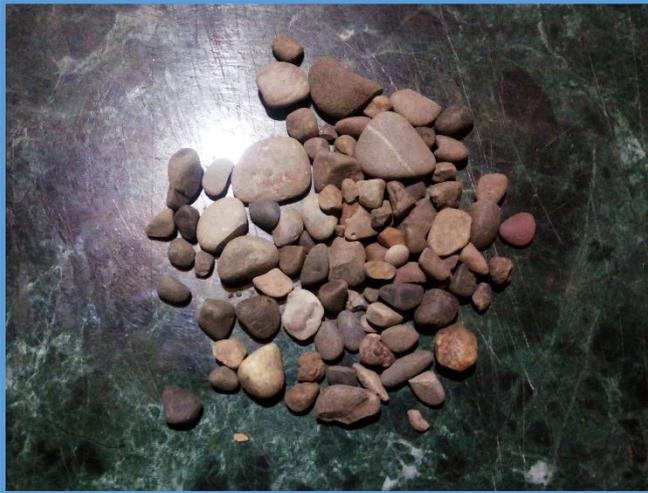
FOTO N° 01: SE OBSERVA LA PRESENCIA DE PIEDRA DE CANTO RODADO, POR LO QUE EN LOS REQUERIMIENTOS DE AGREGADO GRUESO NO MENCIONA PIEDRA CON CANTO RODADO.

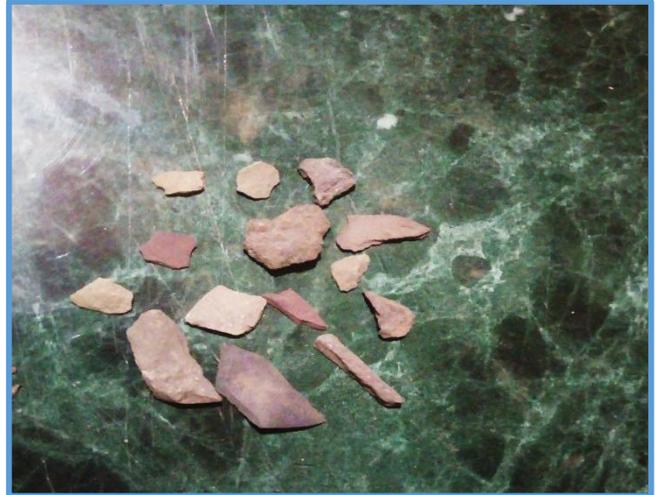
FOTO N° 02: SE OBSERVA LA PRESENCIA DE PIEDRAS CHATAS Y ALARGADAS, POR LO QUE EN LOS REQUERIMIENTOS DE AGREGADO GRUESO MENCIONA PARA >3000m.sn.m, DEBE DE CONTENER UN 10%.

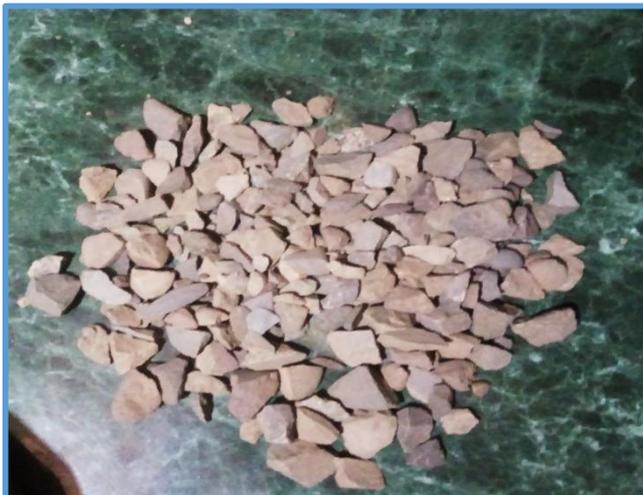
FOTO N° 03: SE OBSERVA LA PRESENCIA DE PIEDRA CHANCADA, EN LOS REQUERIMIENTOS DEPENDERÁ DE LOS EJES EQUIVALENTES.
