**UNIVERSIDAD PERUANA LOS ANDES**  
**FACULTAD DE INGENIERÍA**  
**ESCUELA PROFESIONAL DE INGENIERÍA CIVIL**

**TESIS**

**“FACTORES ACTUANTES EN EL COMPORTAMIENTO  
DEL PAVIMENTO RÍGIDO EN LA CALLE LUIS  
GALVANI-ATE VITARTE-2019”**

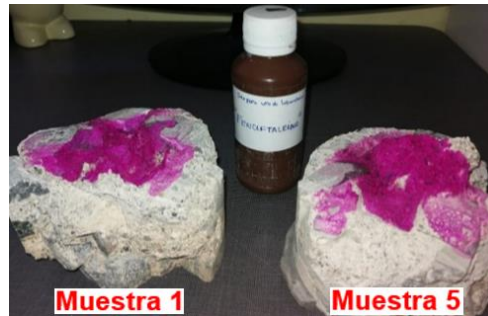
**Figura 29.** Carbonatación del concreto

En la figura 29 se muestra la reacción del concreto ante la colocación de la fenolftaleína sobre ella (ensayo de carbonatación), el cual se puede apreciar que las muestras M-1 Y M-2 se pintan de color rosado, debido a que aún no están contaminadas ni alterada por la humedad.

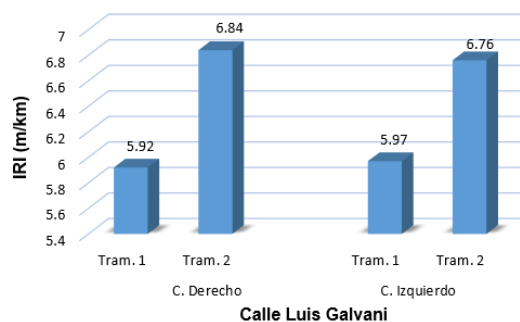
**Gráfico 10. Resultados de IRI**

Según la figura 35 rangos y valores del IRI, se determina que el tramo 1 de lado derecho e izquierdo el IRI es Regular, mientras que el tramo 2 de lado derecho e izquierdo el IRI es Malo.

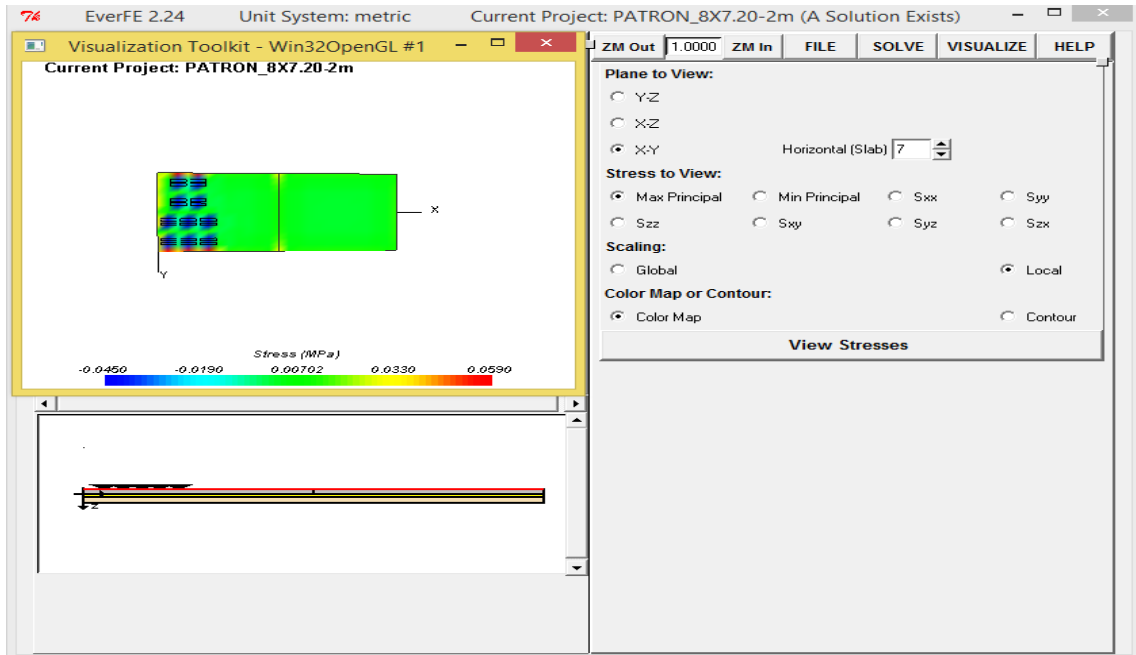
**Figura 40.** Tensiones máximas principales en la parte superior - modelo patrón de losas de 8.00x7.20m

En la Figura 40, se puede apreciar de manera clara la tracción en color rojo, el cual es producido en el borde de la losa. Esta se produce por la inclinación del mismo hacia el borde, también se puede ver la compresión en color azul, el cual es causado por el peso de las ruedas provocando en la cara superior del pavimento una compresión de 0.0590 Mpa.

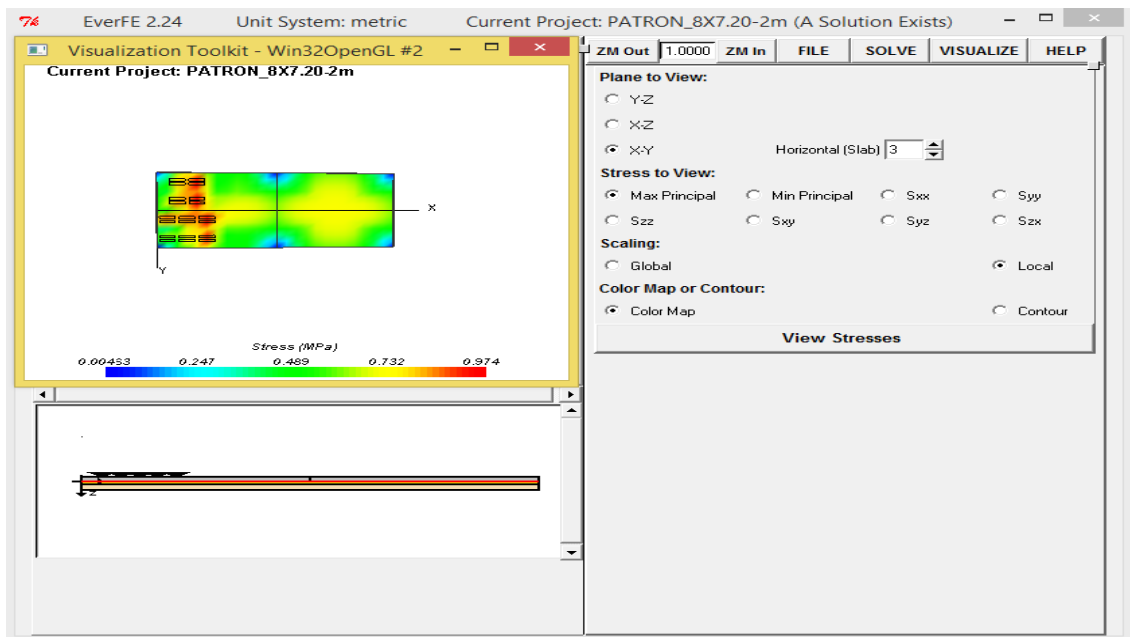
**Figura 41.** Tensiones máximas principales en la parte inferior - modelo patrón de losas de 8.00x7.20m

En la Figura 41 se produce la tracción en el pavimento rígido con un valor de 0.974 Mpa en la parte superior de la losa, justamente debajo de la rueda del vehículo.

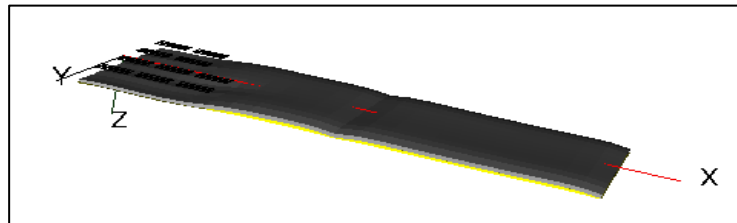
**Figura 42.** Deformación - modelo patrón de losas de 8.00x7.20m

El software también nos entrega las deformaciones del pavimento rígido, las cuales finalmente comprueban los estados tensionales que son producidos en la misma, como lo muestra la Figura 42, donde claramente se puede apreciar de manera amplia la deformación que tendrá la losa con el paso de las ruedas de los vehículos, en donde se puede ver que se flexa hacia el borde.

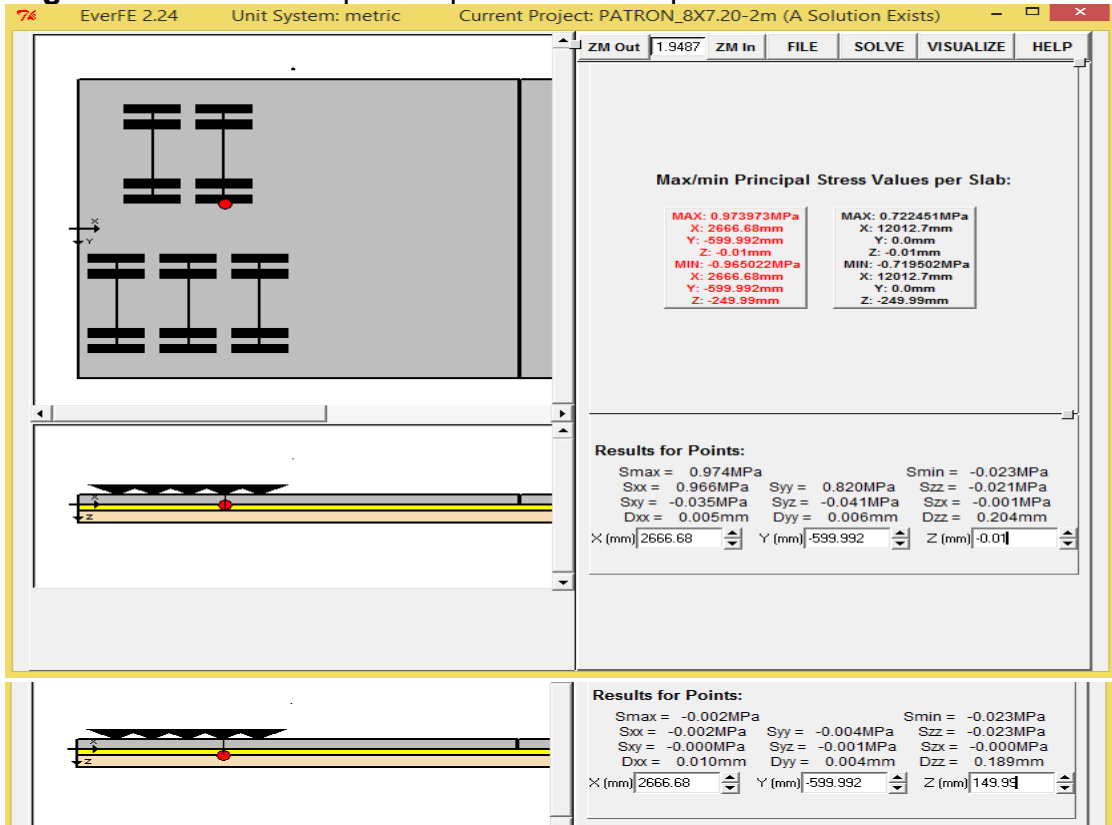
**Figura 43.** Resultados para el panel - modelo patrón de losas de 8.00x7.20m

En la Figura 43 nos muestra un panel de dos rectángulos, cada uno de los cuales corresponde a una losa en el modelo. La información en el rectángulo muestra las tensiones principales máximas y mínimas y su ubicación en la losa correspondientemente; la losa con la tensión principal más alta se presenta con el texto en color rojo, siendo las tensiones principales máxima de 0.973636 Mpa y mínima de -0.964765 Mpa, en la cual nos da una deflexión máxima en el concreto de 0.204 mm y una deflexión máxima en la subbase de 0.189 mm, así como también nos da una deflexión de 0.189 mm en la parte inferior de la subbase.

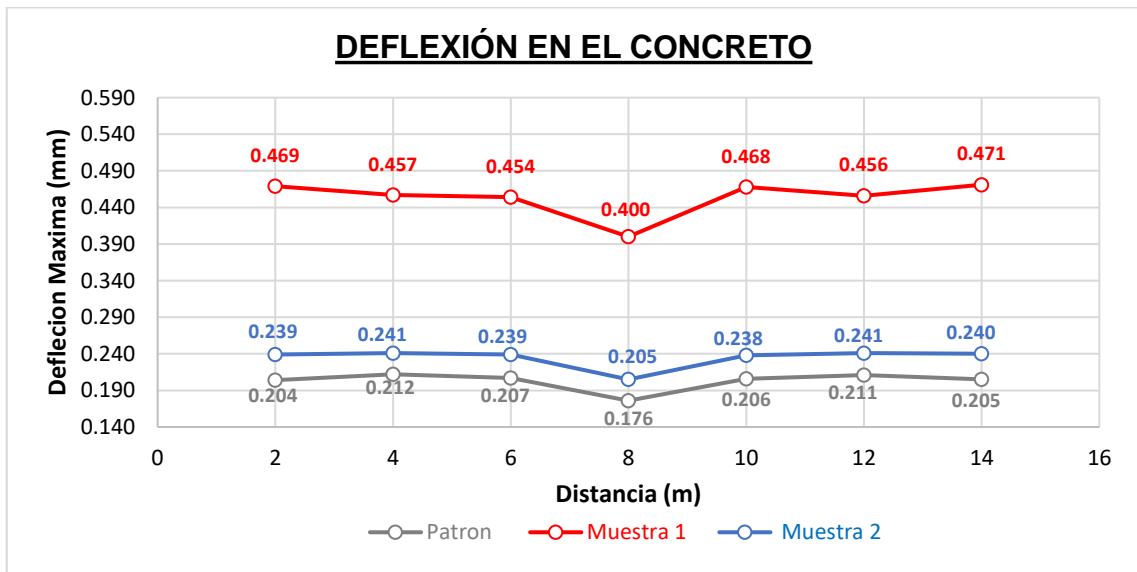
**Grafico 27.** Resumen de las deflexiones máximas para el gradiente térmico positivo en el concreto de las losas de 8.00x7.20m.

En el grafico 27 se puede observar las deflexiones máximas en el concreto con un gradiente termico positivo, obteniéndose una deflexión de 0.471mm en la muestra 1, siendo muy superior a la deflexión en modelo patrón con un valor de 0.212mm, mientras que en la muestra 2 se obtuvo

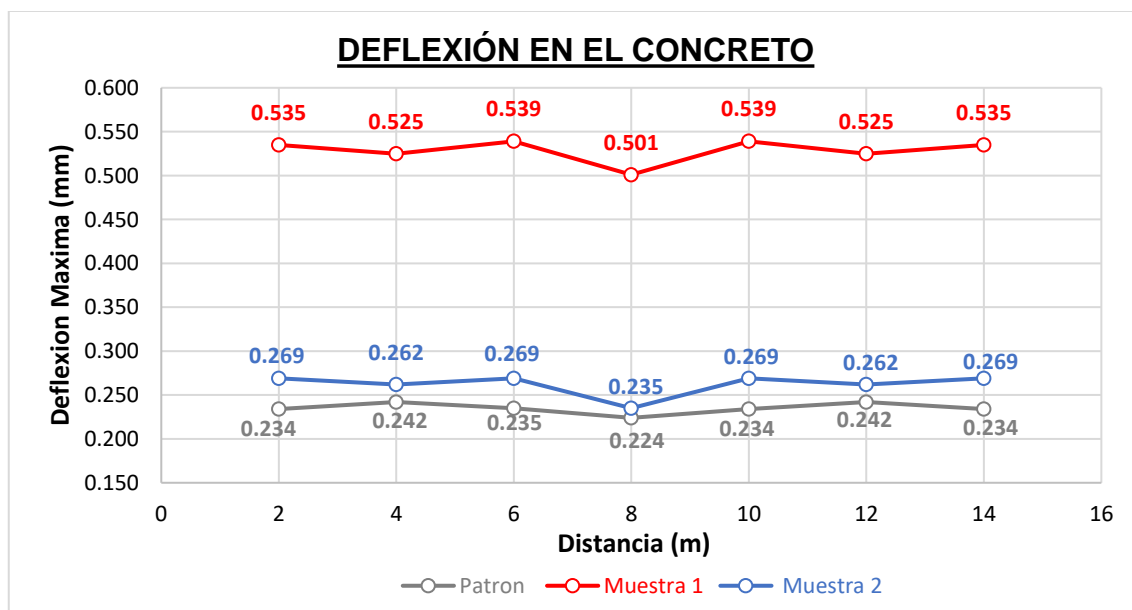
**Grafico 29.** Resumen de las deflexiones máximas para el gradiente térmico negativo en el concreto de las losas de 8.00x7.20m.

En el grafico 29 se puede observar las deflexiones máximas en el concreto con un gradiente termico negativo, obteniéndose una deflexión de 0.539mm en la muestra 1, siendo muy superior a la deflexión en modelo patrón con un valor de 0.242mm, mientras que en la muestra 2 se obtuvo una deflexión máxima de 0.269mm, estando casi cerca al valor patrón de la losa.

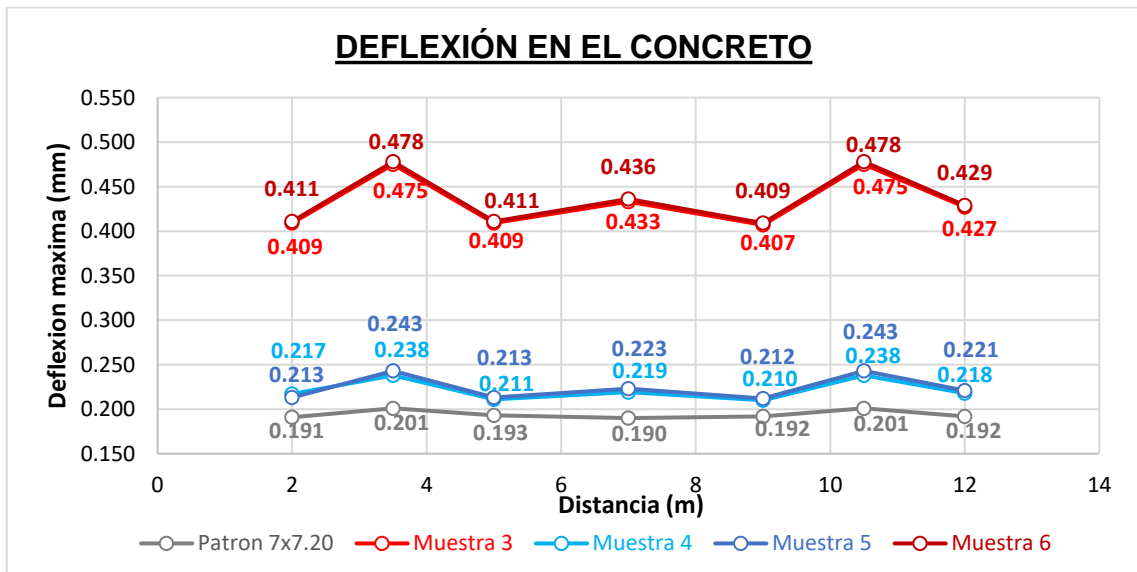
**Grafico 31.** Resumen de las deflexiones máximas para el gradiente térmico positivo en el concreto de las losas de 7.00x7.20m.

En el grafico 30 se puede observar las deflexiones máximas en el concreto con un gradiente termico positivo, obteniéndose una deflexión de 0.478mm en la muestra 6 y 0.475mm en la muestra 3, siendo ellos muy superior a la deflexión en modelo patrón con un valor de 0.201mm, mientras que en las muestras 4 y 5 se obtuvieron las deflexiones correspondientes a de 0.238mm y 0.243mm, estando casi cerca al valor patrón de la losa.

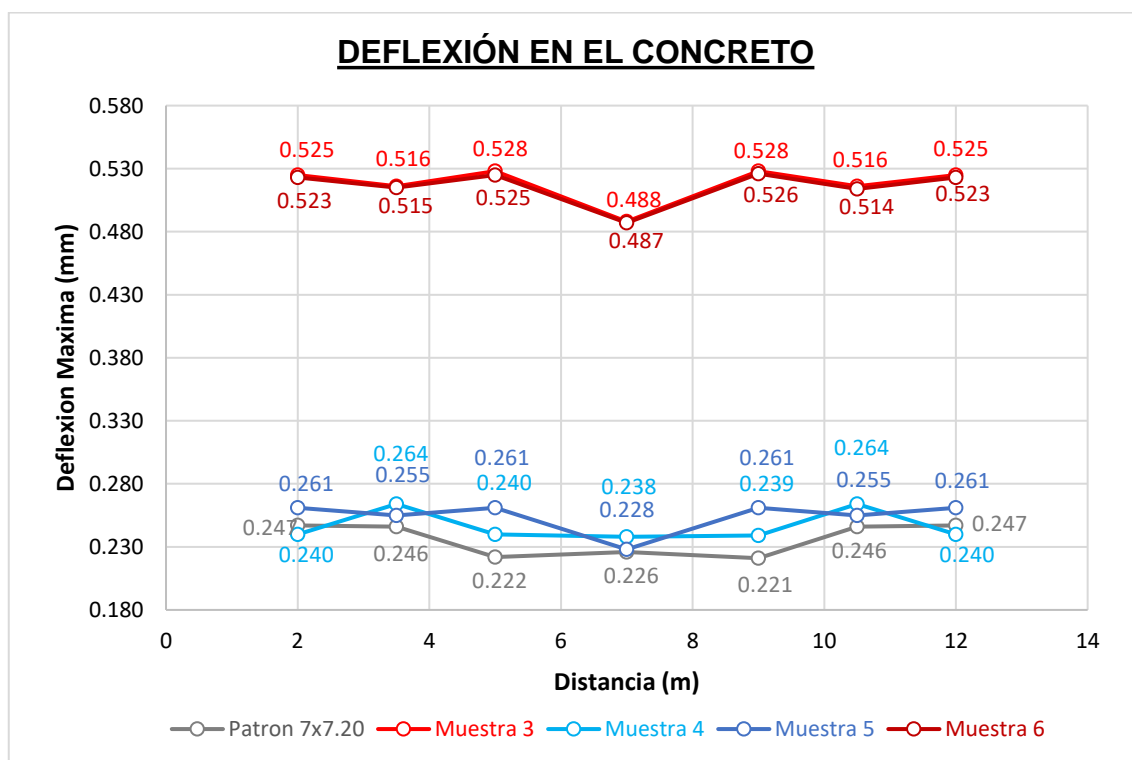
**Grafico 33.** Resumen de deflexiones máximas para el gradiente térmico negativo en el concreto de las losas de 7.00x7.20m.

En el grafico 33 y grafica 34 se muestran las deflexiones máximas en el concreto y subbase respectivamente cuando el gradiente térmico es negativo (temperatura de la losa parte superior < inferior) en las losas de concreto de 7.00m de largo por 7.20m de ancho, que se encuentran en la segunda y tercera cuadra de la calle Luis Galvani.

En el grafico 33 se puede observar las deflexiones máximas en el concreto con un gradiente termico negativo, obteniéndose una deflexión de 0.526mm en la muestra 6 y 0.528mm en la muestra 3, siendo ellos muy superior a la deflexión en modelo patrón con un valor de 0.247mm, mientras que en las muestras 4 y 5 se obtuvieron las deflexiones correspondientes a de 0.264mm y 0.261mm, estando casi cerca al valor patrón de la losa.

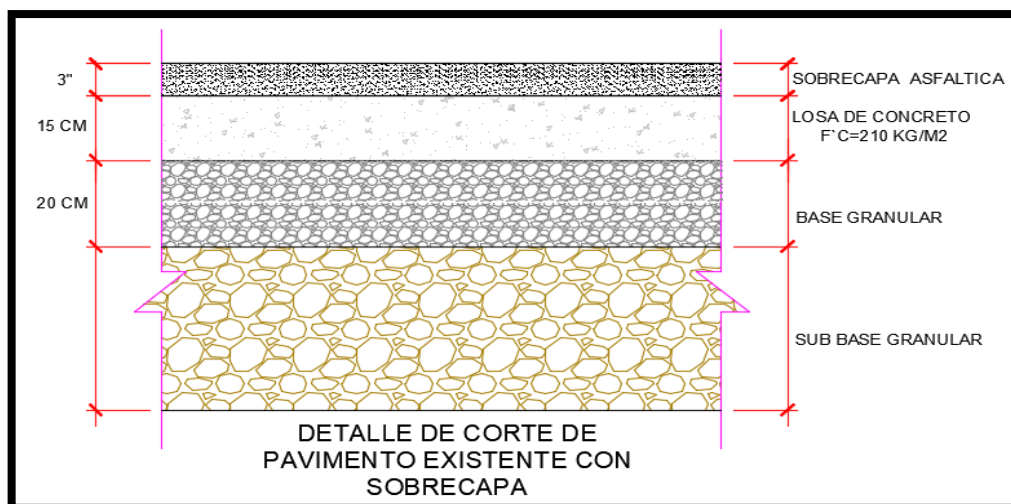
**Figura 45.** Detalle pavimento existente con sobrecapa de asfalto según diseño.

En la figura 45 se detalla la estructura del pavimento rígido existente, la cual está compuesta con un espesor de 20cm de base granular, y un promedio 15cm de losa de concreto, a esto se adiciona la sobrecapa de asfalto de 3" de espesor.

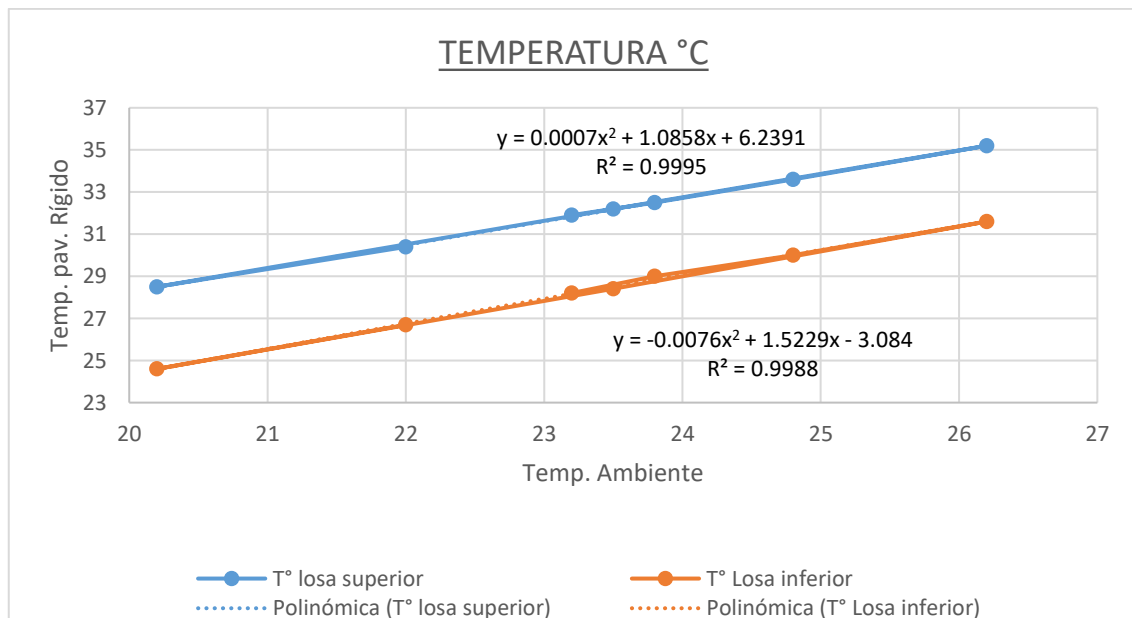
Grafica 01: Temperatura del pavimento rígido cuando la temperatura ambiente es mayor.

Con los datos obtenidos de la temperatura en campo, tanto como la temperatura del pavimento rígido (parte superior e inferior) y la temperatura ambiente, se determino que en el cuadro 01 de 2:00 pm a 3:00 pm se obtubieron temperaturas mayores, mientras que en el cuadro 03 de 4:00 am a 5:00 am se obtubieron temperaturas menores. Por lo cual con los datos obtenidos se realizo la determinación de las ecuaciones correspondientes para calcular las temperaturas maximas y minimas del pavimento rígido, tanto en el parte superior como en la parte inferior, ya que no se tenian los datos anteriormente.

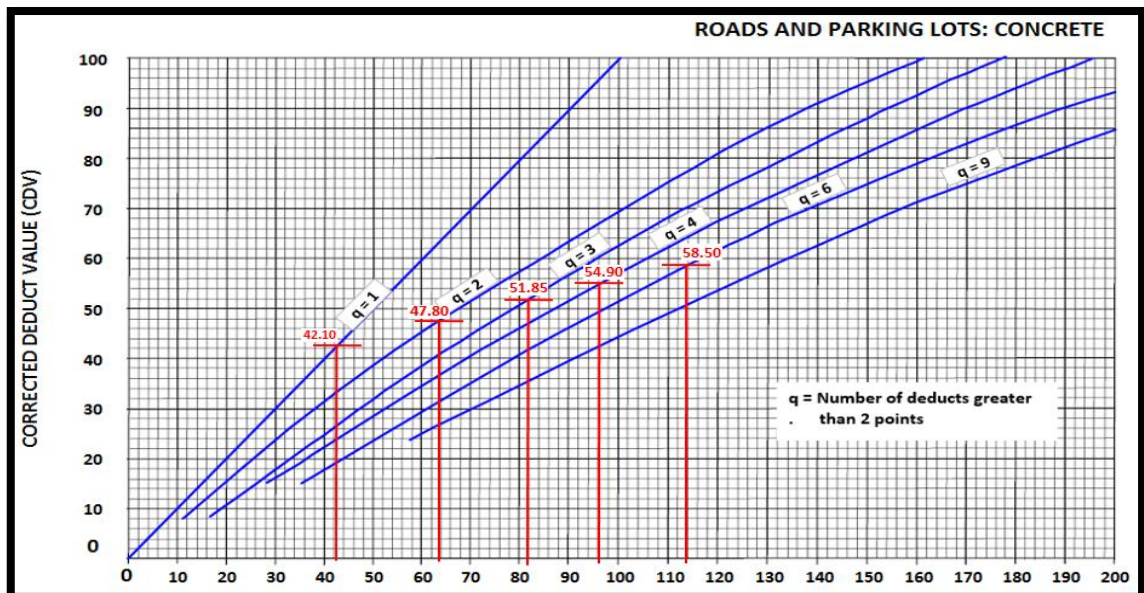
<b>PCI = 100 - Max.VRC</b>
Max.VRC = 58.5
PCI = 41.5
CLASIFICACION = REGULAR

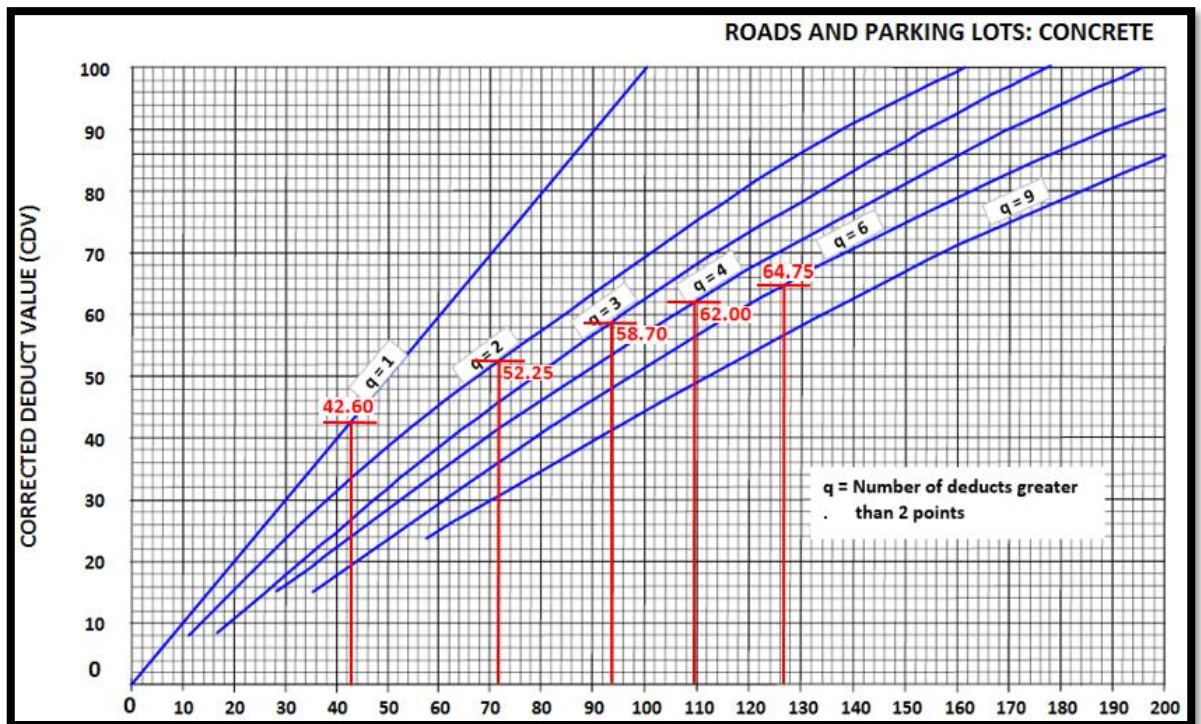
Nº	Valor de Reduccion							Total	q	VRC
1	40.85	29.10	21.80	15.90	9.05	8.00	2.992	127.69	7	61.30
2	40.85	29.10	21.80	15.90	9.05	8.00	2.00	126.70	6	64.75
3	40.85	29.10	21.80	15.90	9.05	2.00		118.70	5	63.95
4	40.85	29.10	21.80	15.90	2.00			109.65	4	62.00
5	40.85	29.10	21.80	2.00				93.75	3	58.70
6	40.85	29.10	2.00					71.95	2	52.25
7	40.85	2.00						42.85	1	42.60

<b>PCI = 100 - Max.VRC</b>
Max.VRC = 64.75
PCI = 35.25
CLASIFICACION = MALO

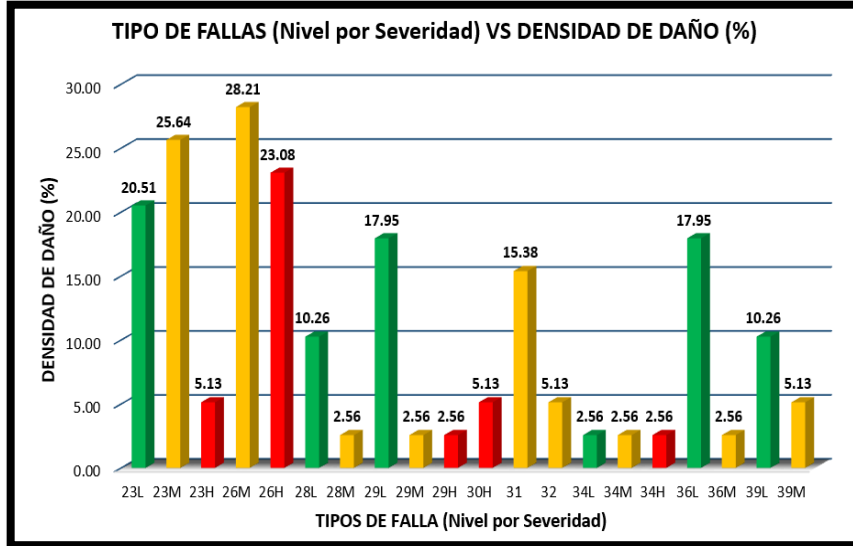
## 1. MUESTRA U-1

Cuadra	Und. De muestreo	PCI u.m	Graduación	PCI cuadra	Graduación
CUADRA 1	U-1	41.50	REGULAR	36.97	MALO
CUADRA 2	U-2	34.15	MALO		
CUADRA 3	U-3	35.25	MALO

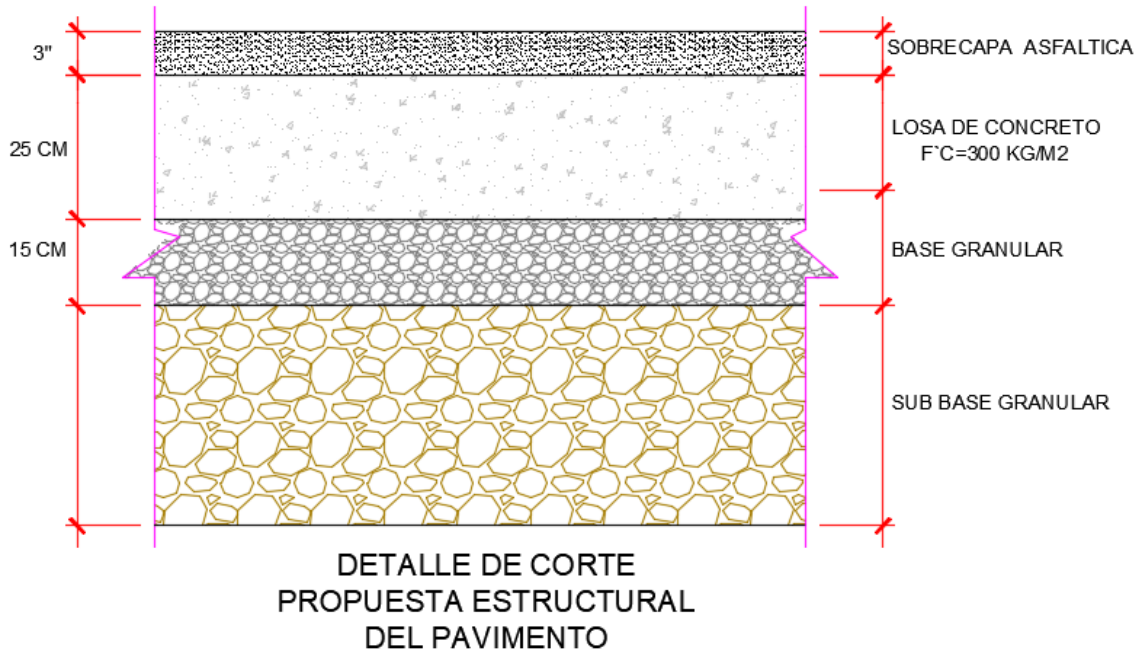
IMAGEN 01: Detalle propuesta estructural del pavimento según diseño

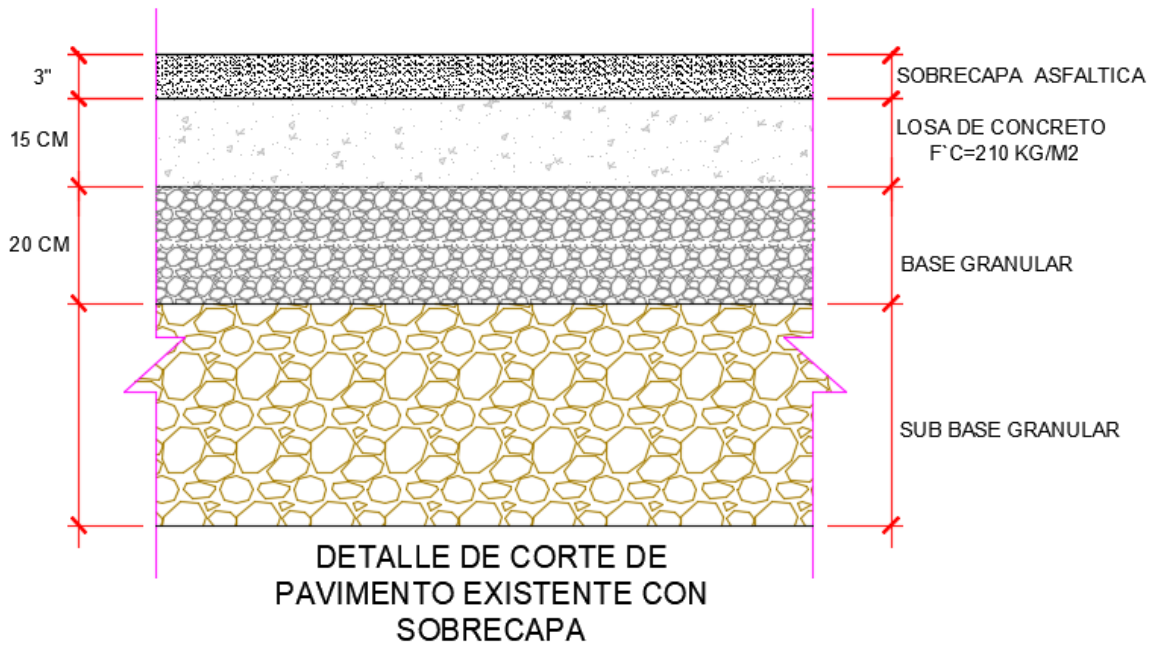
IMAGEN 02: Detalle pavimento existente con sobrecapa de asfalto según diseño.

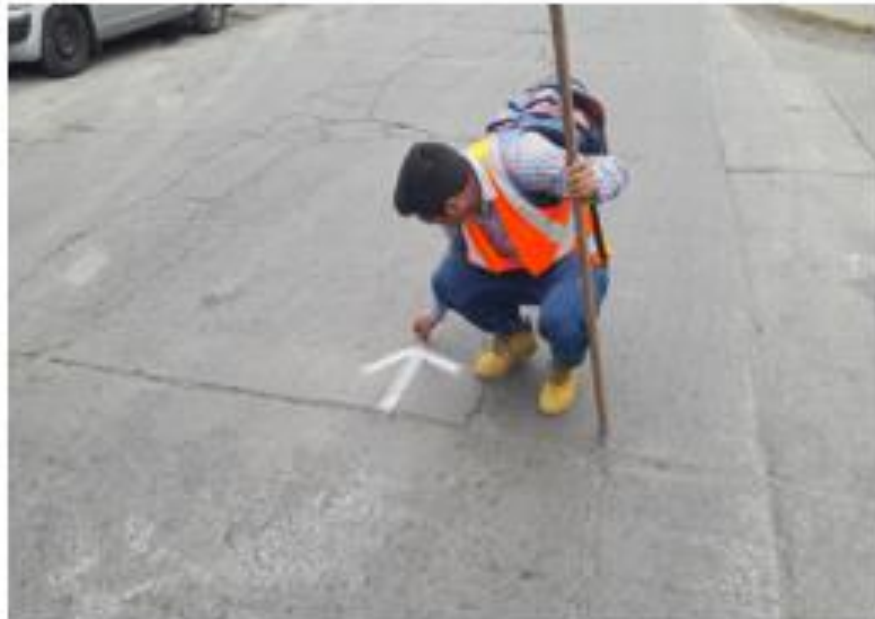
Imagen N° 05. Identificación de pavimento en mal estado en la cuadra 1 de la calle Luis Galvani.
