TESIS:

INSPECCION DE SEGURIDAD VIAL EN TRAMOS
DE CONCENTRACION DE SINIESTROS DEL KM 43 AL
94 DEL TRAMO TARMA – SAN RAMON

Bach. MONROY PEREZ YANNETH

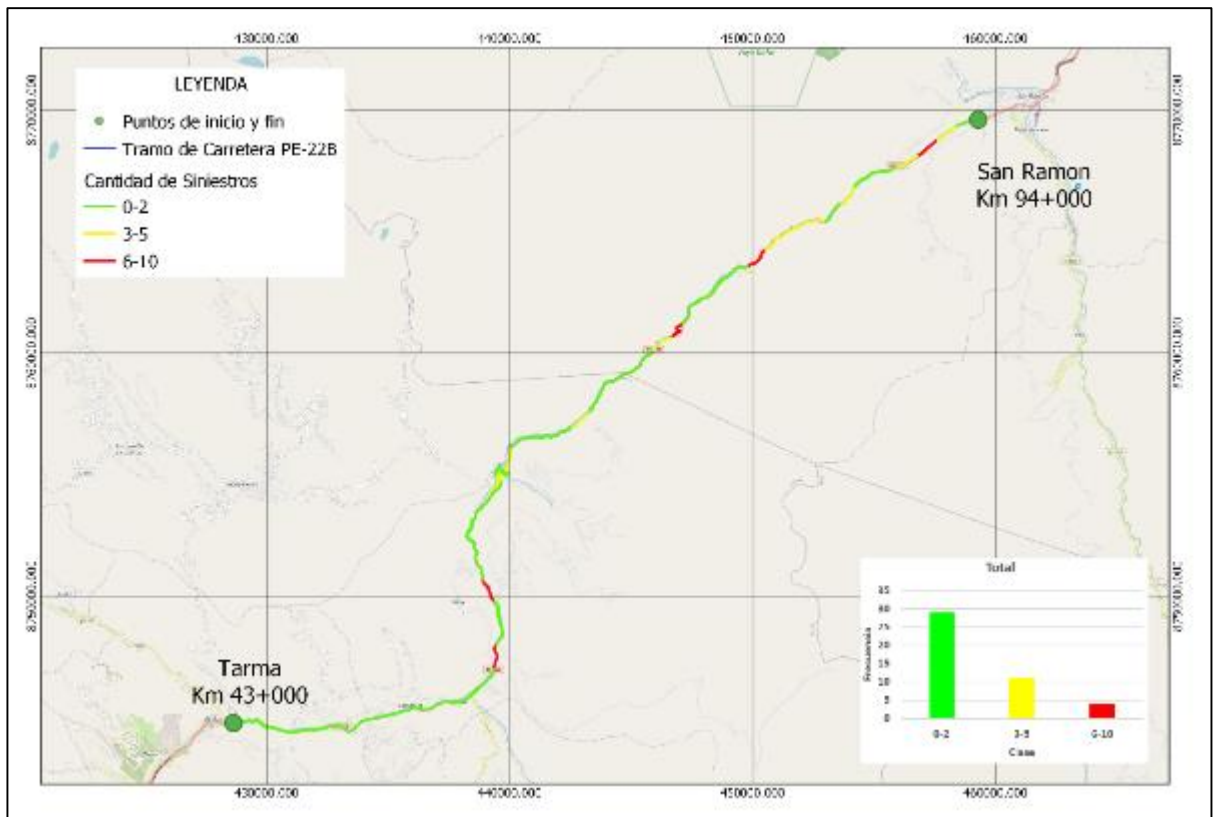
Figura 7: Ubicación de los siniestros viales desde el Km 43+000 al km 94+000 de la carretera en estudio

En la Figura 7, se observa la ubicación de los siniestros de tránsito en la carretera según sus progresivas para los 3 años de estudio: el número de siniestros de tránsito que se han registrado son de 122 siendo ubicados según progresivas.

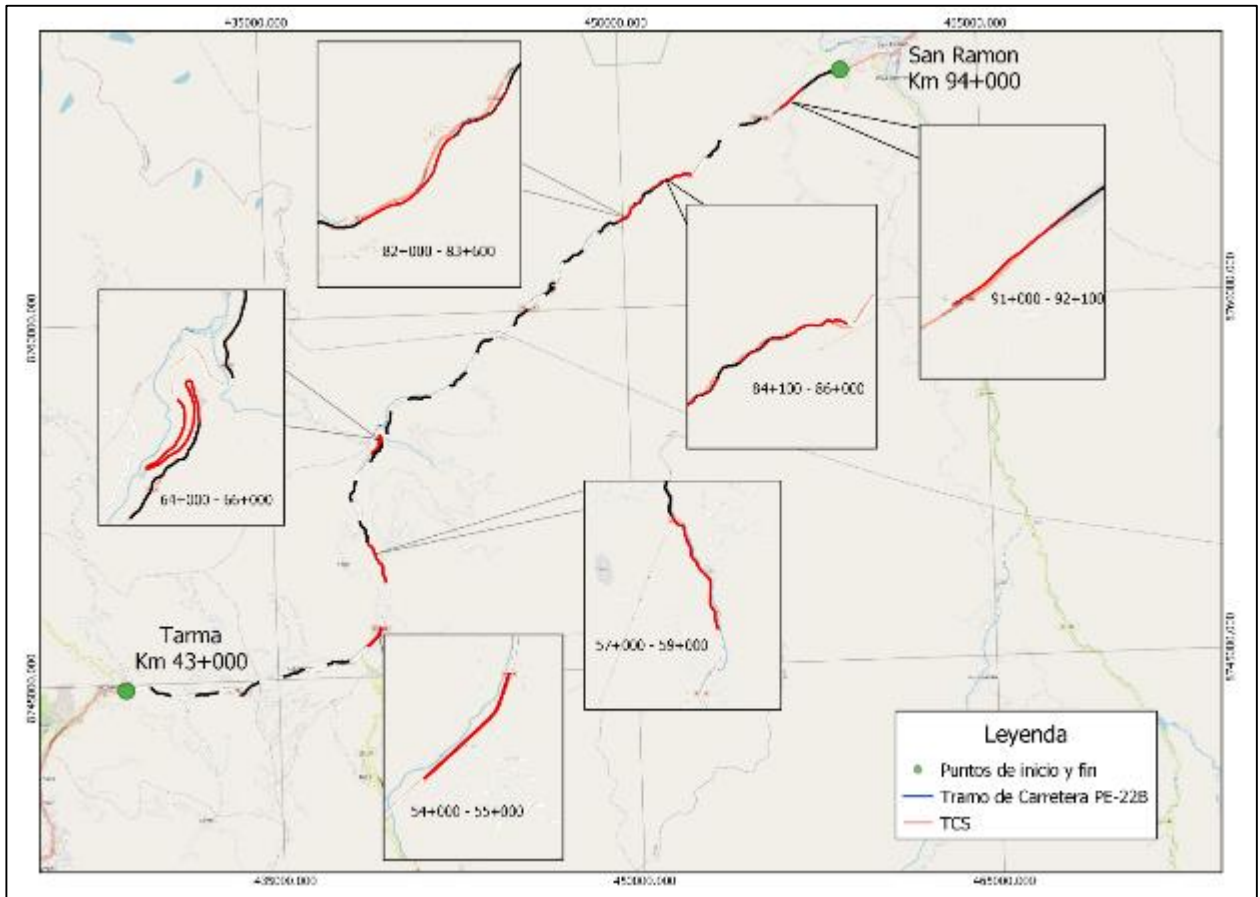
Figura 12: Tramos de concentración de siniestros identificados de la vía entre el km 43+00 y el km 94+000

Al realizar el cálculo de tramos de concentración de siniestros, por esta metodología se pudo identificar la existencia de 6 tramos de concentración de siniestros (Véase la Figura 12).
