**UNIVERSIDAD PERUANA LOS ANDES**  
**FACULTAD DE INGENIERÍA**  
**ESCUELA PROFESIONAL DE INGENIERÍA CIVIL**

**INFORME TÉCNICO**

**CONSTRUCCIÓN DE MODULO DE VIVIENDA DE 35 m<sup>2</sup> DE ÁREA  
TECHADA FINANCIADA POR EL FONDO MIVIVIENDA – CONSTRUCCIÓN  
EN SITIO PROPIO**

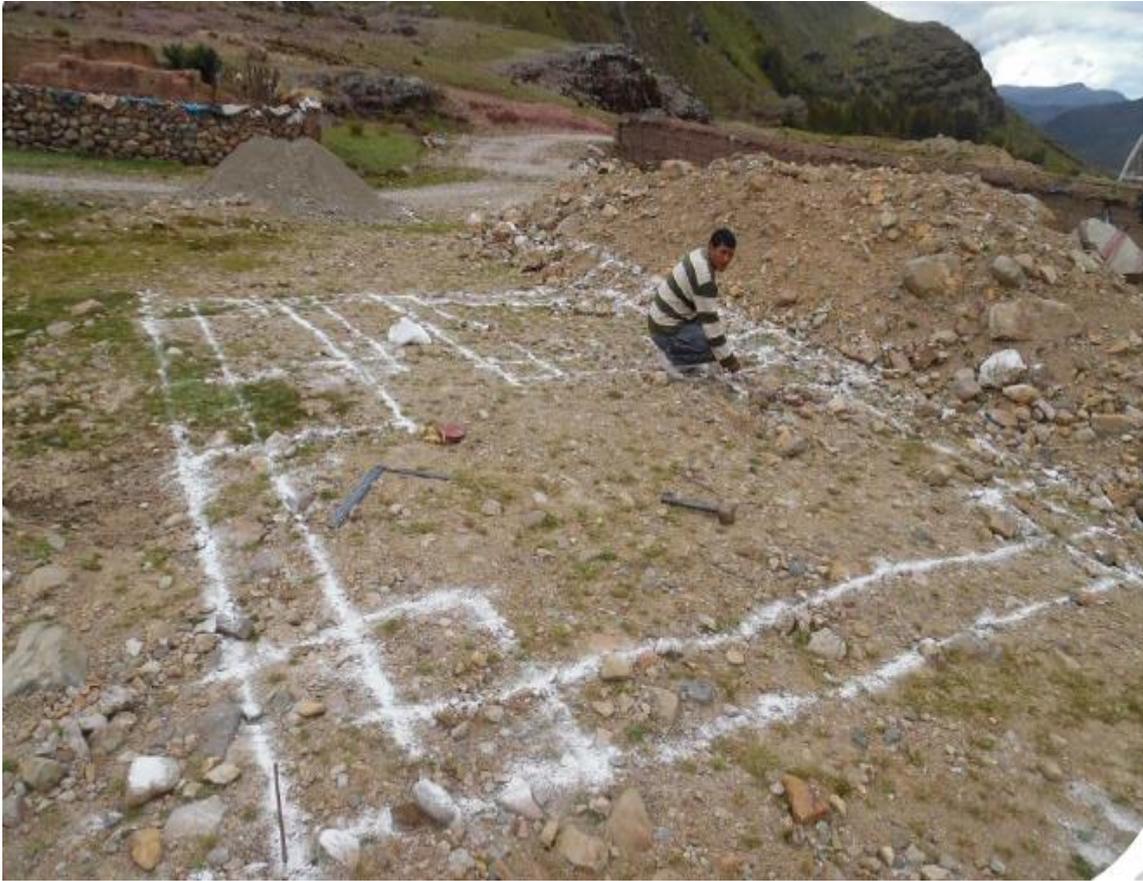
El replanteo se realizó en presencia del Ing. Residente e Ing. Supervisor, por el maestro de obra, teniendo como ayudantes a un carpintero y dos oficiales, con el fin de evitar errores de lectura de planos o falta de comprobación. Se tomó en cuenta las

condiciones climatológicas, ya que el aire puede desplazar la cinta métrica o la lluvia puede borrar los trazos (Ver Figura 4.2-1).

Figura 4.2-1. Trazo, niveles y replanteo en el terreno.

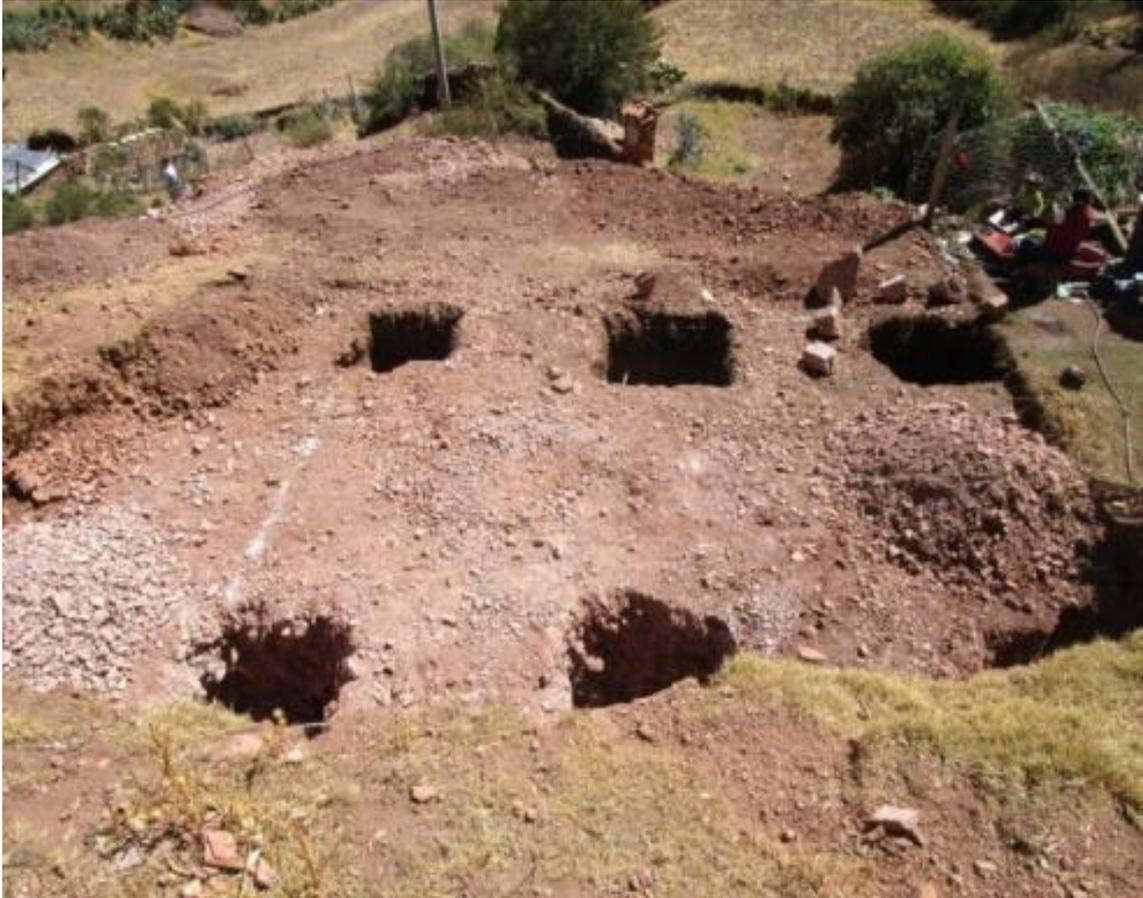
La excavación se realizó de acuerdo al trazo, respetando las dimensiones especificadas en el expediente técnico, se ejecutó hasta llegar a la cota de fondo de cimentación no menor a 80 cm, se niveló rebajando los puntos altos, pero de ninguna manera se rellenó los puntos bajos. El suelo del fondo de la zanja es el que soporta todo el peso de la edificación se aplanó y compactó adecuadamente.

Figura 4.2-2. Excavación manual para cimientos.

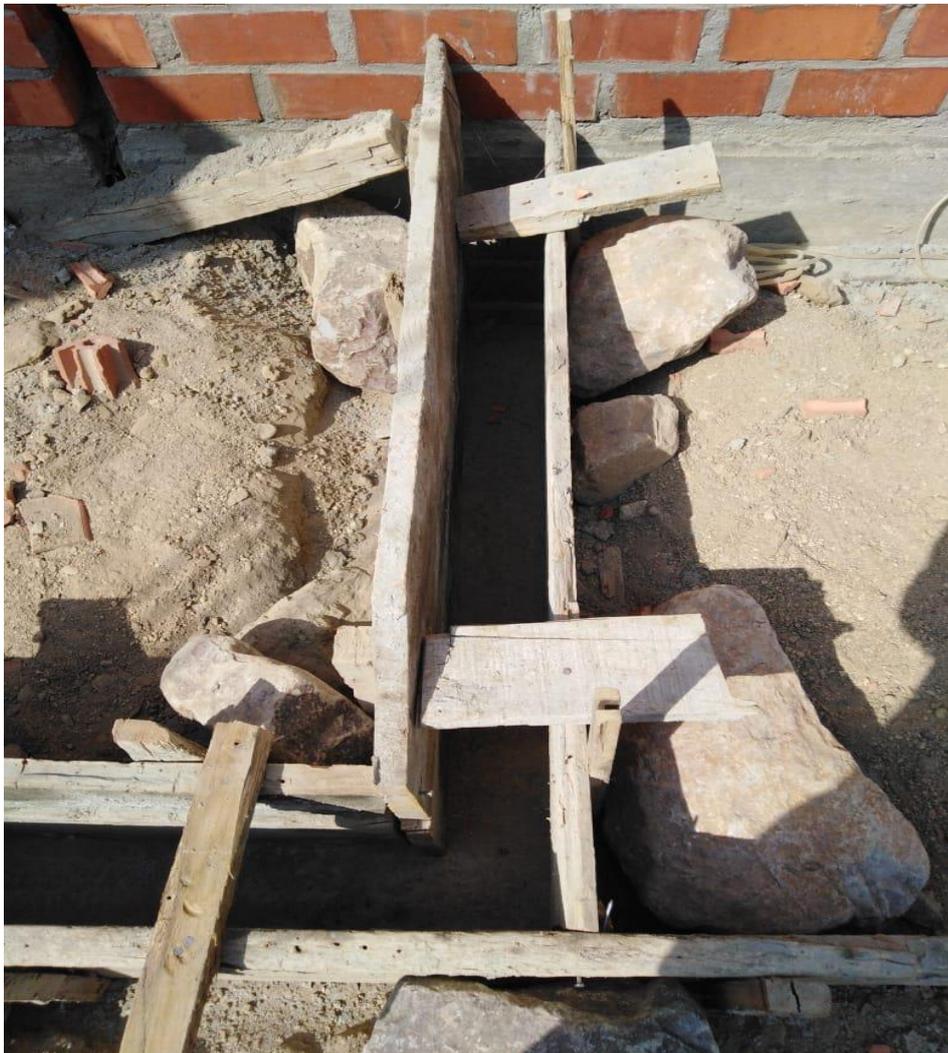
Se ejecutó con madera adecuada de la zona, uniéndose una madera a la otra con alambre N° 18 - 8 y clavos de 2" o 3" a los listones que iban transversal al sentido de las maderas, en el encofrado de los sobrecimientos se usaron dos juegos de encofrados paralelos y una plomada; para tal efecto se determinó el desarrollo de la superficie de contacto directo entre el molde o encofrado y el concreto.

Figura 4.2-5. Encofrado para sobrecimiento.

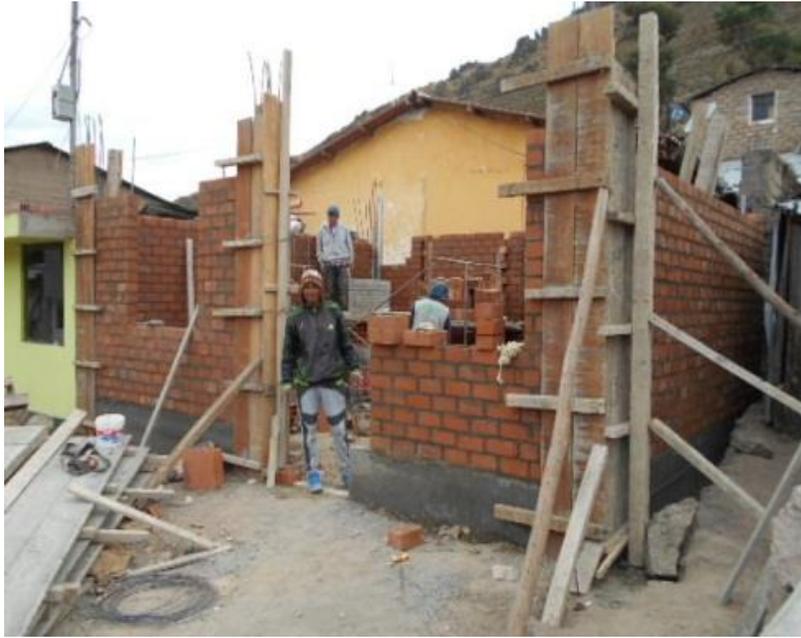
Figura 4.2-8. Encofrado de columnas.

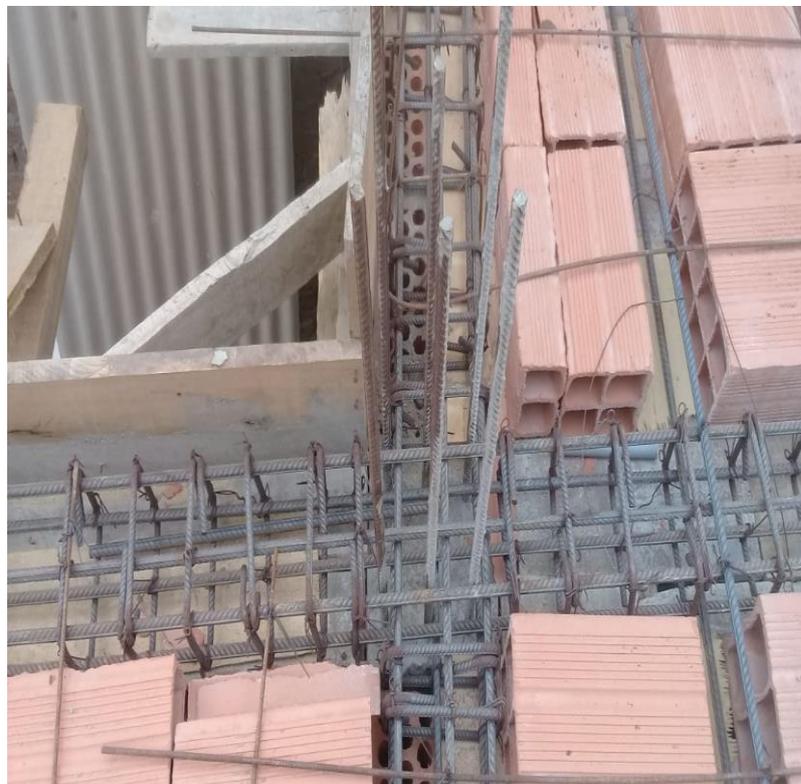
Las vigas fueron armadas y vaciadas según las especificaciones del proyectista, no habiendo modificaciones.

Figura 4.2-9. Armado de vigas.

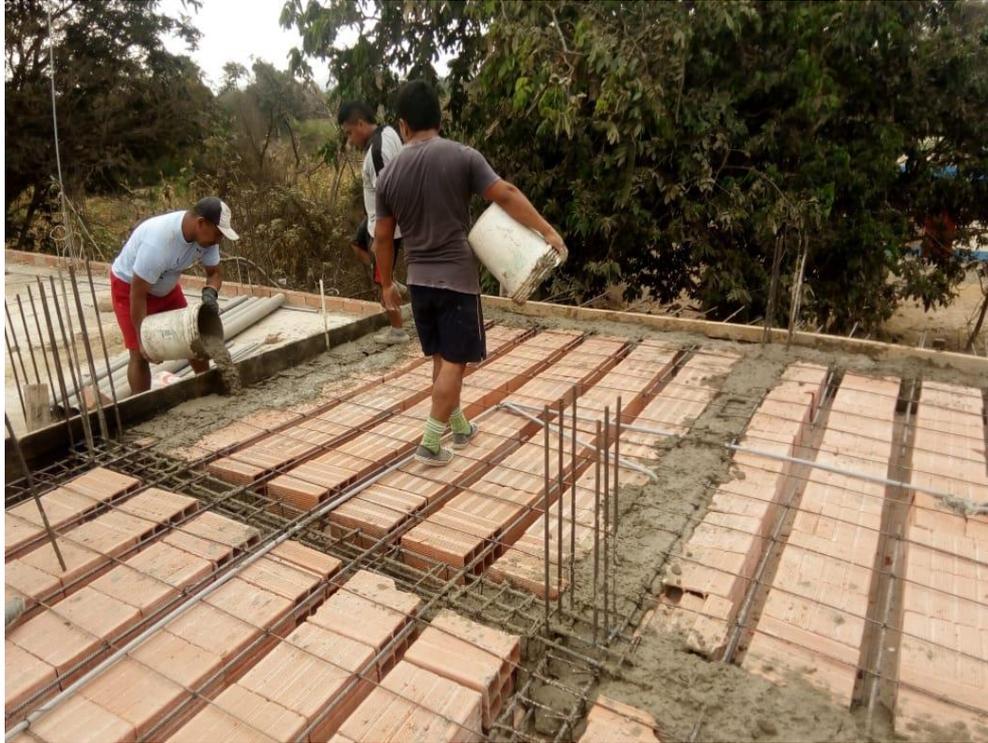
Figura 4.2-10. Vaciado de vigas.

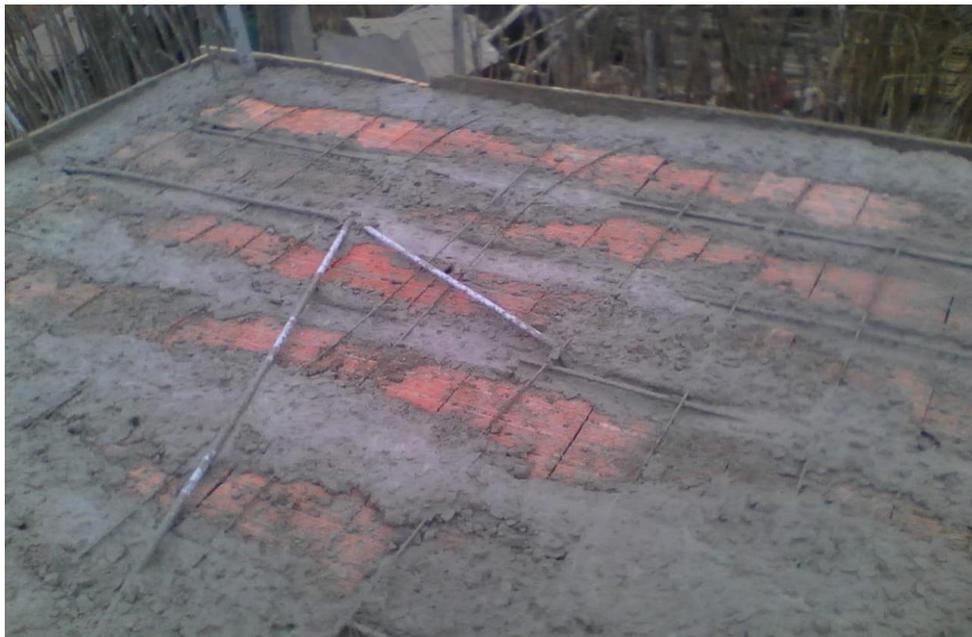
Las losas aligeradas en cada módulo de vivienda fueron armadas y vaciadas según las especificaciones del proyectista, no habiendo modificaciones.

Figura 4.2-11. Vaciado de losa aligerada.

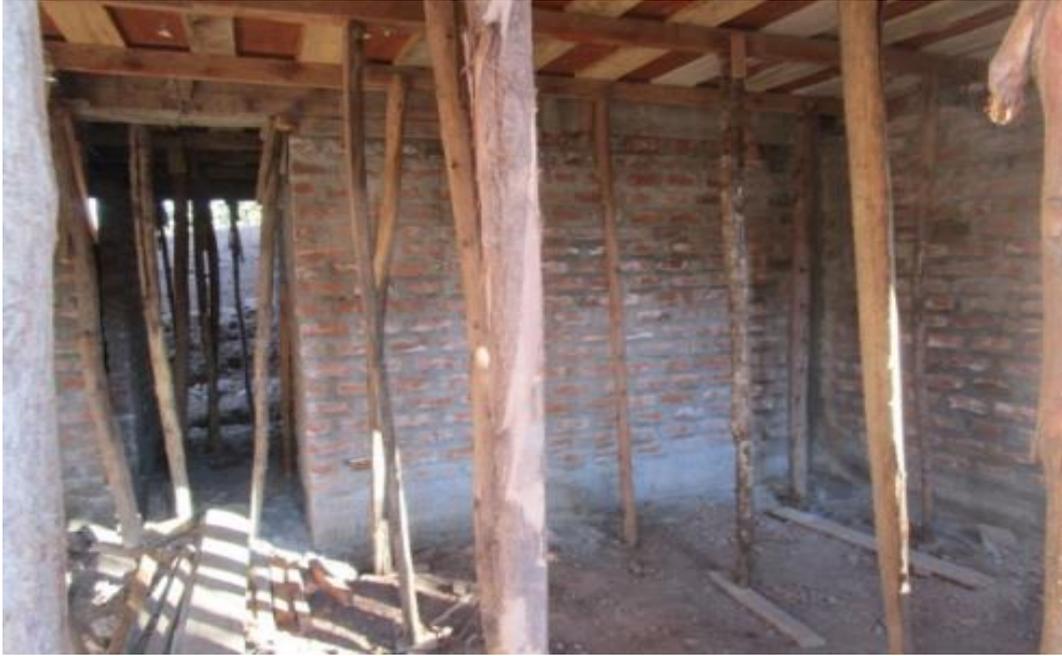
Figura 4.2-12. Encofrado de losa aligerada.
