UNIVERSIDAD PERUANA LOS ANDES

INFORME TÉCNICO

**EVALUACIÓN DEFLECTOMÉTRICA EN
MEJORAMIENTO DE SUELOS DE LA
CARRETERA MAZAMARI - PANGOA -
CUBANTÍA, UTILIZANDO LA VIGA
BENKELMAN**

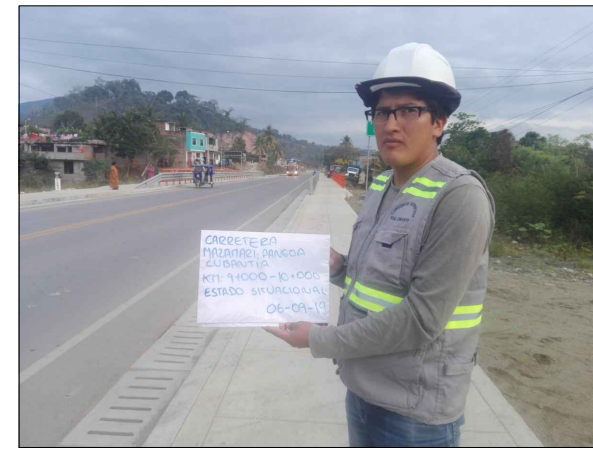
ESTADO SITUACIONAL (06/09/19)
PAVIEMTO FLEXIBLE
KM 9+400

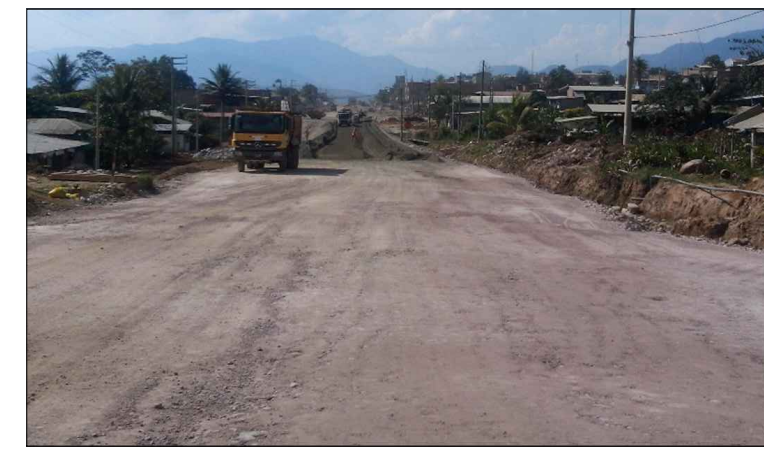
CAMION ENCARGADO DE NEUMATIZAR LOS
PUNTOS OBSERVADOS KM 9+000- 10+000

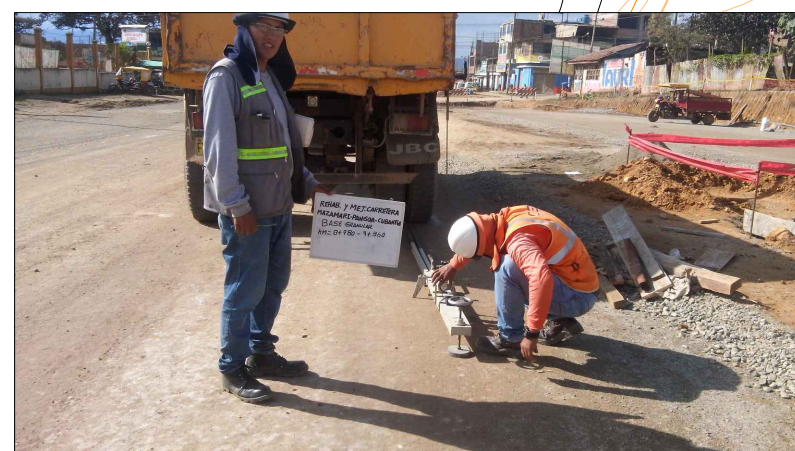
LIBERACION POR DEFLEXION BASE
KM 8+980-9+360
PLATAFORMA COMPLETA

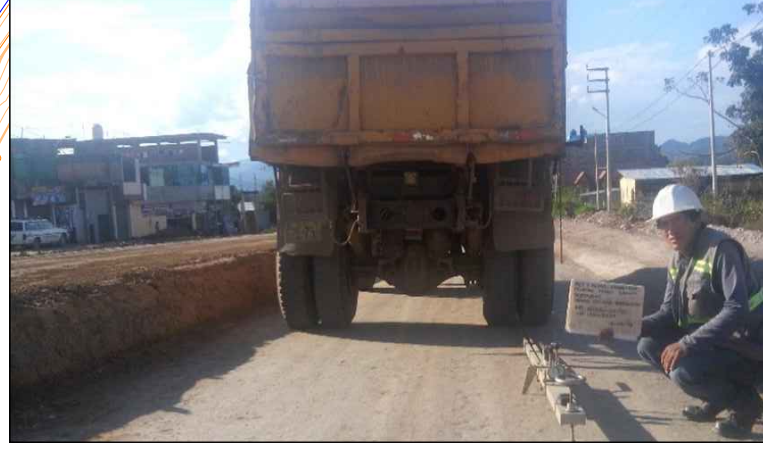
LIBERACION POR DEFLEXION SUBBASE
KM 8+970-9+360
PLATAFORMA COMPLETA

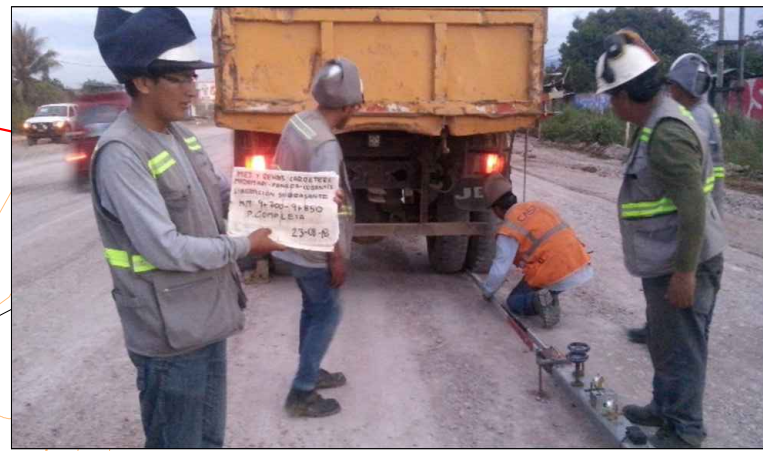
LIBERACION POR DEFLEXION SUBGRANTE
KM 9+700-9+850
PLATAFORMA COMPLETA

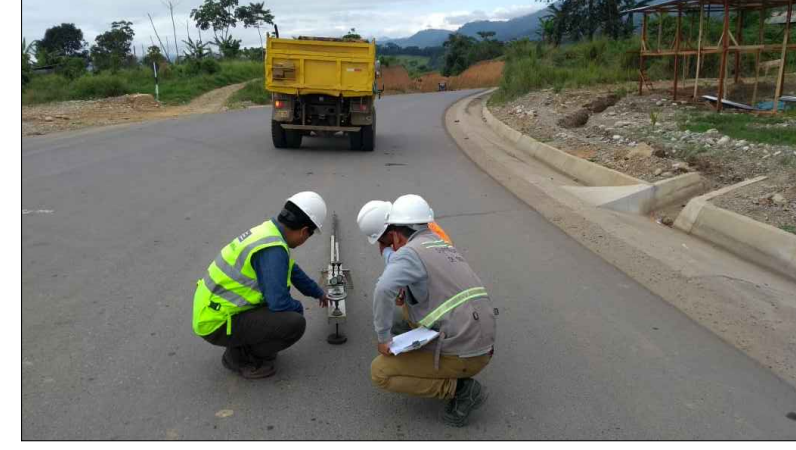
LIBERACION POR DEFLEXION CARPETA ASFALTICA
KM 9+000-10+000
PLATAFORMA COMPLETA

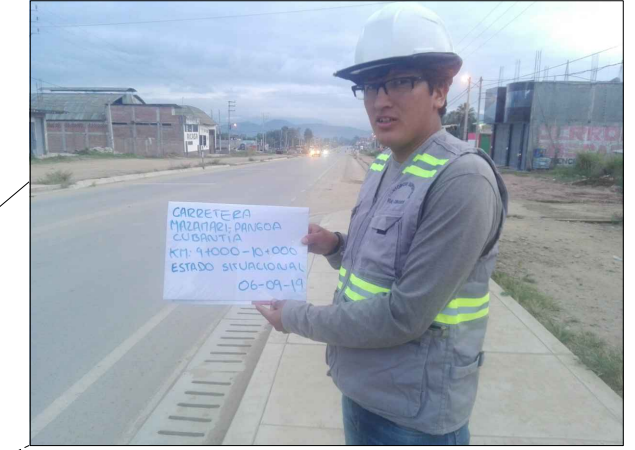
ESTADO SITUACIONAL (06/09/19)
PAVIEMTO FLEXIBLE
KM 9+800
