**UNIVERSIDAD PERUANA LOS ANDES**

**EVALUACIÓN DE LA SERVICIABILIDAD VIAL:  
ABRA TOCCTO - MOROCHUCO SEGÚN ÍNDICE  
DE CONDICIÓN DEL PAVIMENTO Y ÍNDICE DE  
RUGOSIDAD INTERNACIONAL**

**HUANCAYO – PERÚ**

**2020**

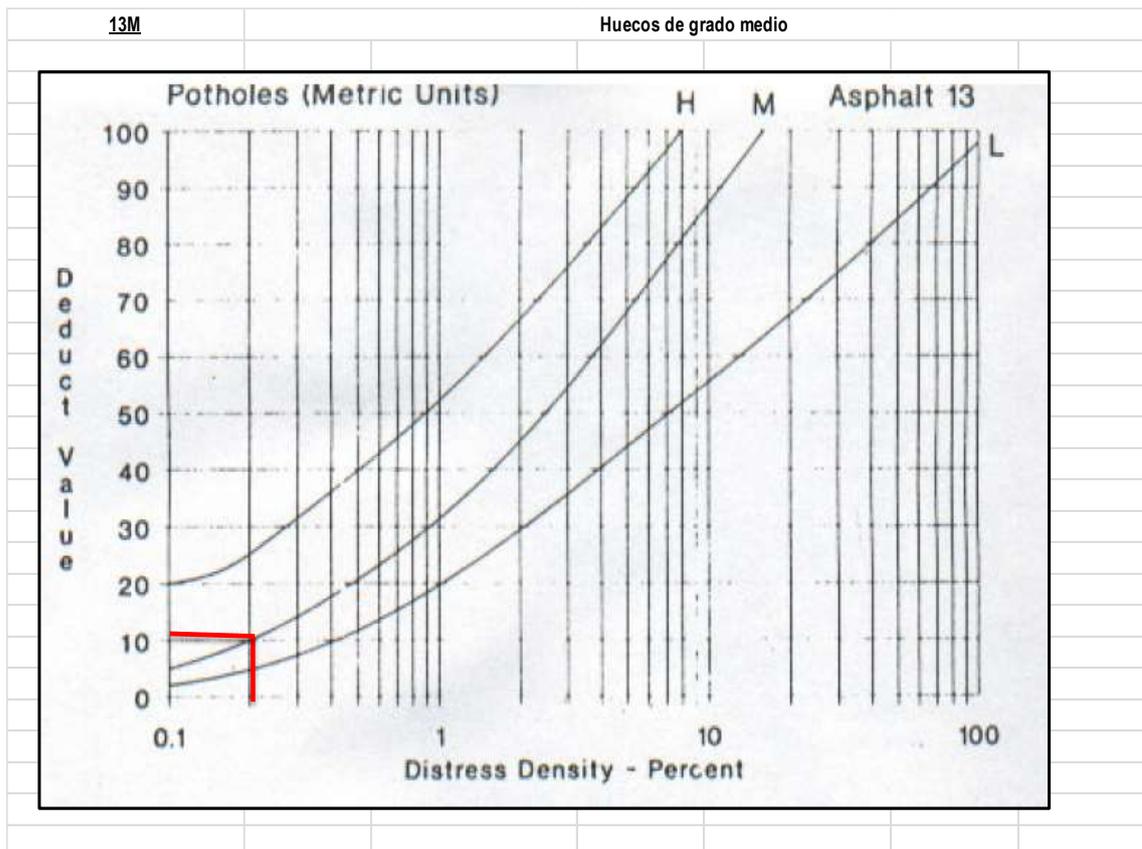
**Gráfico N° 01:** Valor deducido para la falla huecos de grado medio

Valor de deducción de 11 para la falla huecos, con niveles de severidad M

3. Agrietamiento en Bloque	8. Grieta de Reflexión de Junta	13. Huecos	18. Hinchamiento				
4. Abultamientos y Hundimientos	9. Desnivel Carril-Berma	14. Cruce de Vía Férrea	19. Meteorización/Desprendimiento de agregados				
5. Corrugación	10. Grietas longitudinales y transversales	15. Ahuellamiento					
<b>Severidad</b>							
a) Low - Bajo (L)							
b) Medium Medio (M)							
c) High - Alto (H)							
FALLA	CANTIDAD				TOTAL	DENSIDAD	VALOR DEDUCIDO
	AREA						
13M	1.197	-	-	-	1.197	0.54	11
						<b>MAYOR VALOR DEDUCIDO</b>	11

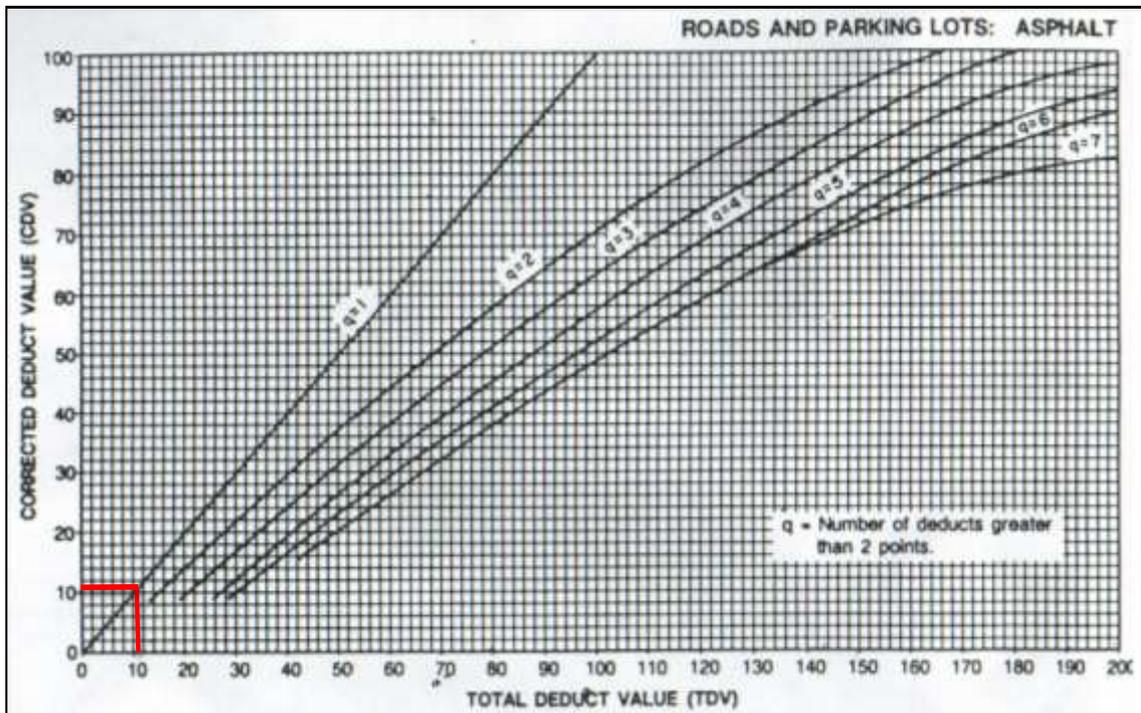
**Gráfico N° 02:** Cálculo del valor deducido corregido

El PCI obtenido fue de 88.8 lo que indica según el siguiente esquema, que la condición de esta sección de pavimento está en un excelente estado (entre 100 y 85).

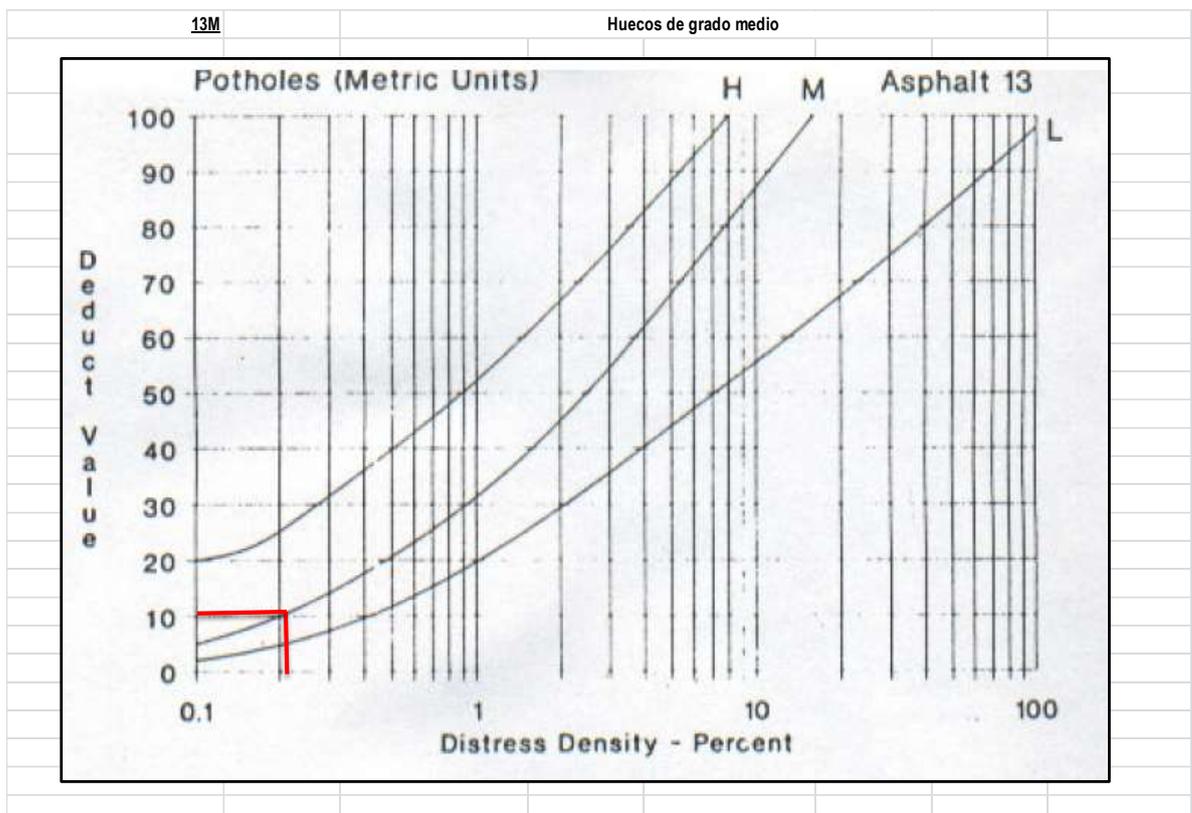
**Gráfico N° 03:** Valor deducido para la falla huecos de grado medio

Valor de deducción de 11 para la falla huecos, con niveles de severidad M

4. Abultamientos y Hundimientos	9. Desnivel Carril-Berma	14. Cruce de Vía Férrea	19. Meteorización/Desprendimiento de agregados				
5. Corrugación	10. Grietas longitudinales y transversales	15. Ahuellamiento					
<b>Severidad</b>							
a) Low - Bajo (L)							
b) Medium Medio (M)							
c) High - Alto (H)							
FALLA	CANTIDAD				TOTAL	DENSIDAD	VALOR DEDUCIDO
13M	1.1926	-	-	-	1.1926	0.54	11
						<b>MAYOR VALOR DEDUCIDO</b>	11

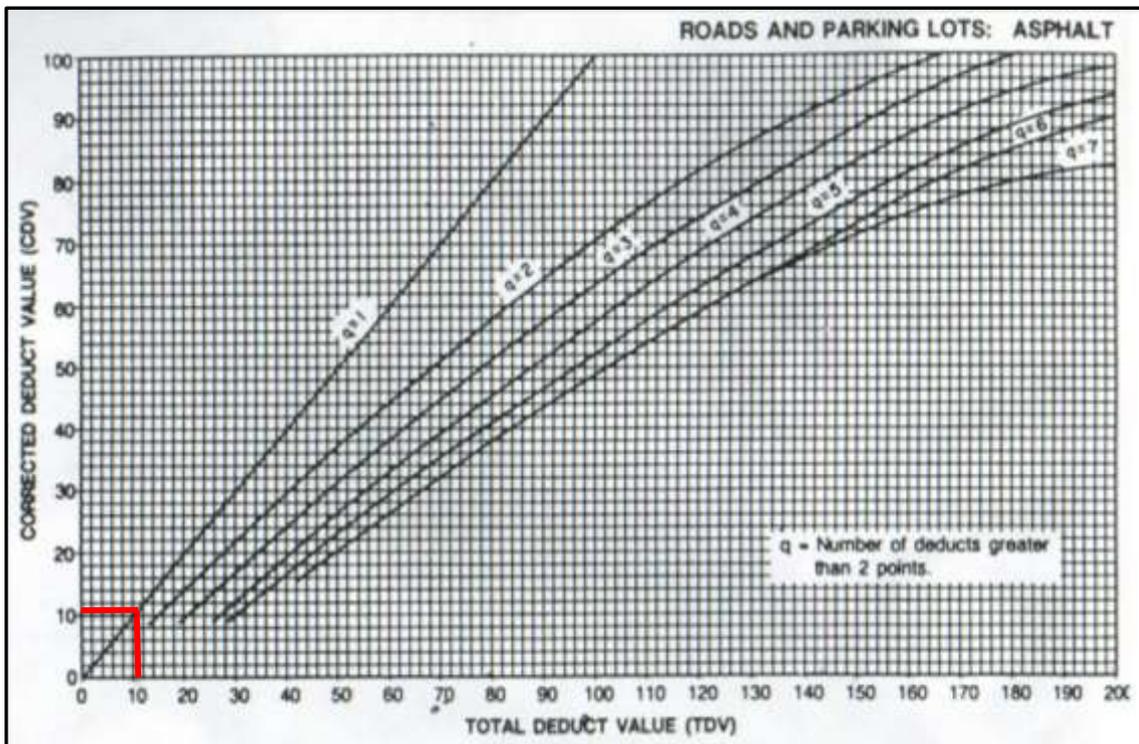
**Gráfico N° 04:** Cálculo del valor deducido corregido

El PCI obtenido fue de 88.9 lo que indica según el siguiente esquema, que la condición de esta sección de pavimento está en un excelente estado (entre 100 y 85).

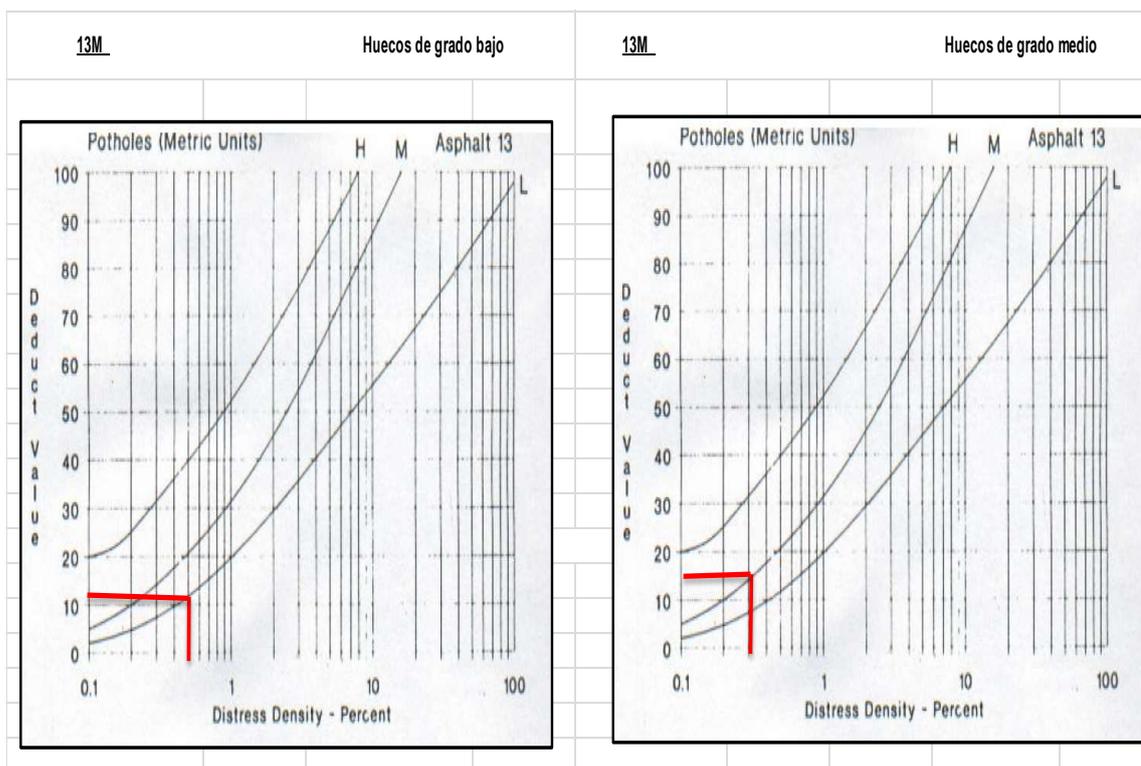
**Gráfico N° 05:** Valor deducido para la falla huecos de grado medio y bajo

Valores de deducción de 10 y 15 para las fallas huecos, con niveles de severidad L y M, respectivamente.

Severidad								
a) Low - Bajo (L)								
b) Medium Medio (M)								
c) High - Alto (H)								
FALLA	CANTIDAD					TOTAL	DENSIDAD	VALOR DEDUCIDO
13L	2.2764	-	-	-	-	2.2764	0.99	10
13M	0.272	0.3552	1.3281	-	-	1.9553	0.85	16
<b>MAYOR VALOR DEDUCIDO</b>								16

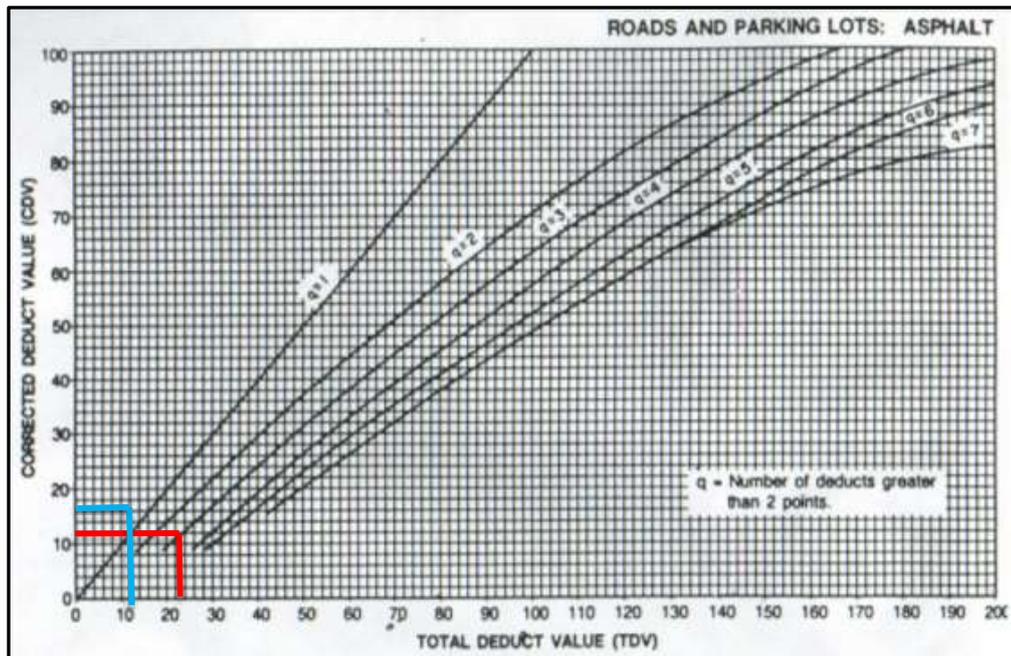
**Gráfico N° 06:** Cálculo del valor deducido corregido

El PCI obtenido fue de 88.0 lo que indica según el siguiente esquema, que la condición de esta sección de pavimento está en un muy buen estado (85 y 70).

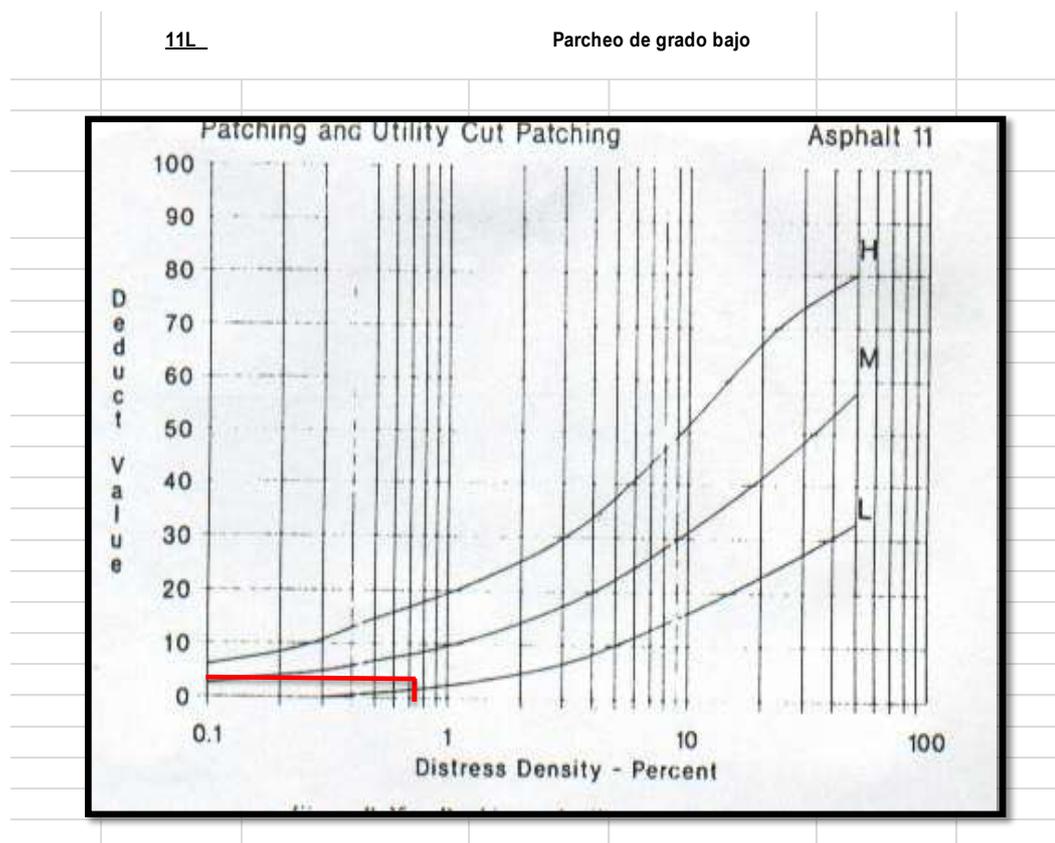
**Gráfico N° 07:** Valor deducido para la falla parcheo de grado bajo

Valor de deducción de 15 para las fallas parcheo, con nivel de severidad L

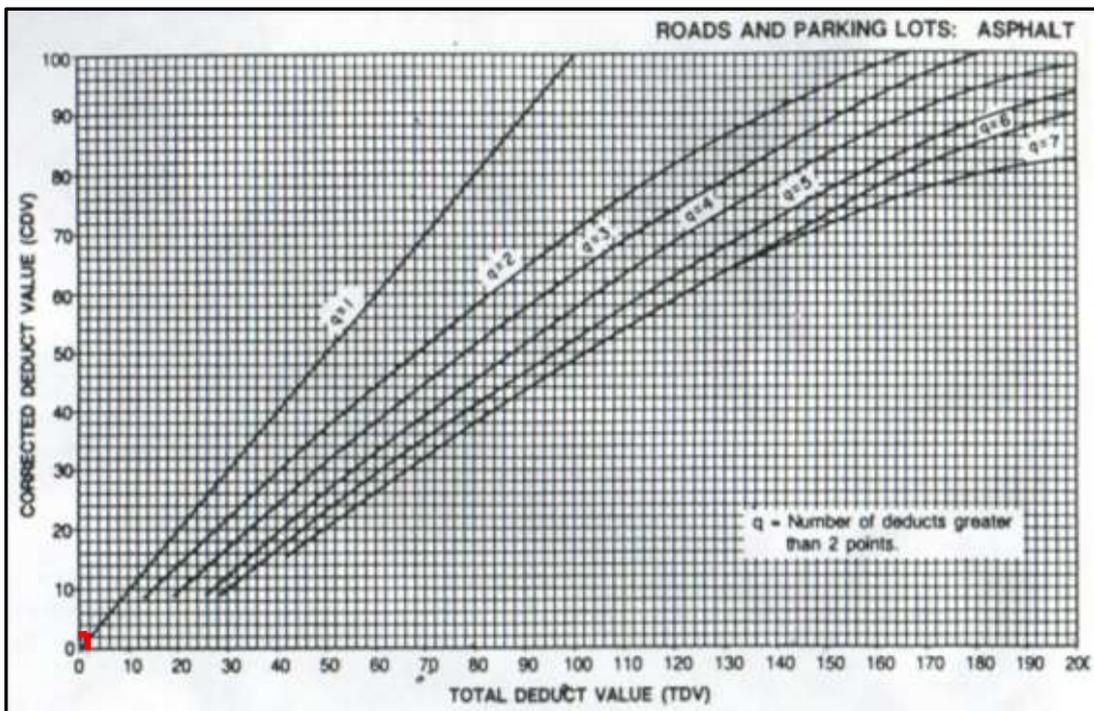
**Gráfico N° 08:** Cálculo del valor deducido corregido

PCI obtenido fue de 98.0 lo que indica según el siguiente esquema, que la condición de esta sección de pavimento está en un excelente estado (100 y 85).

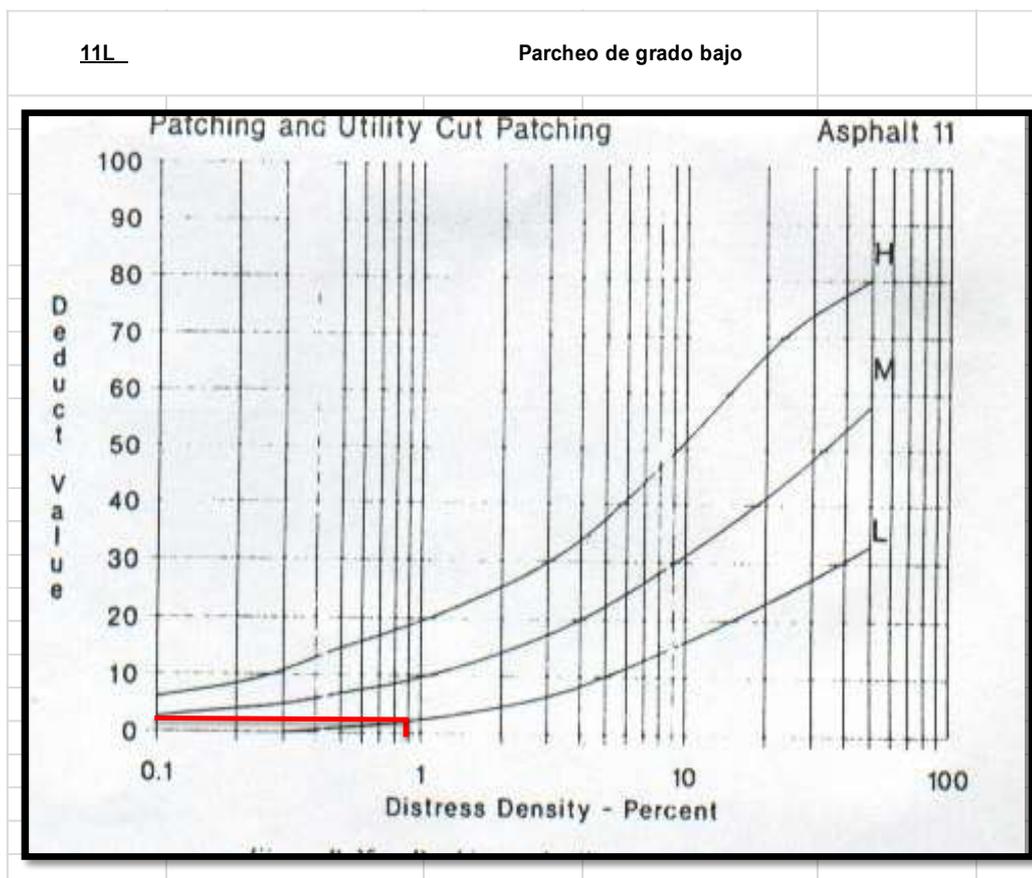
**Gráfico N°09:** Valor deducido para la falla parcheo de grado bajo

Valor de deducción de 2 para las fallas parcheo, con nivel de severidad L

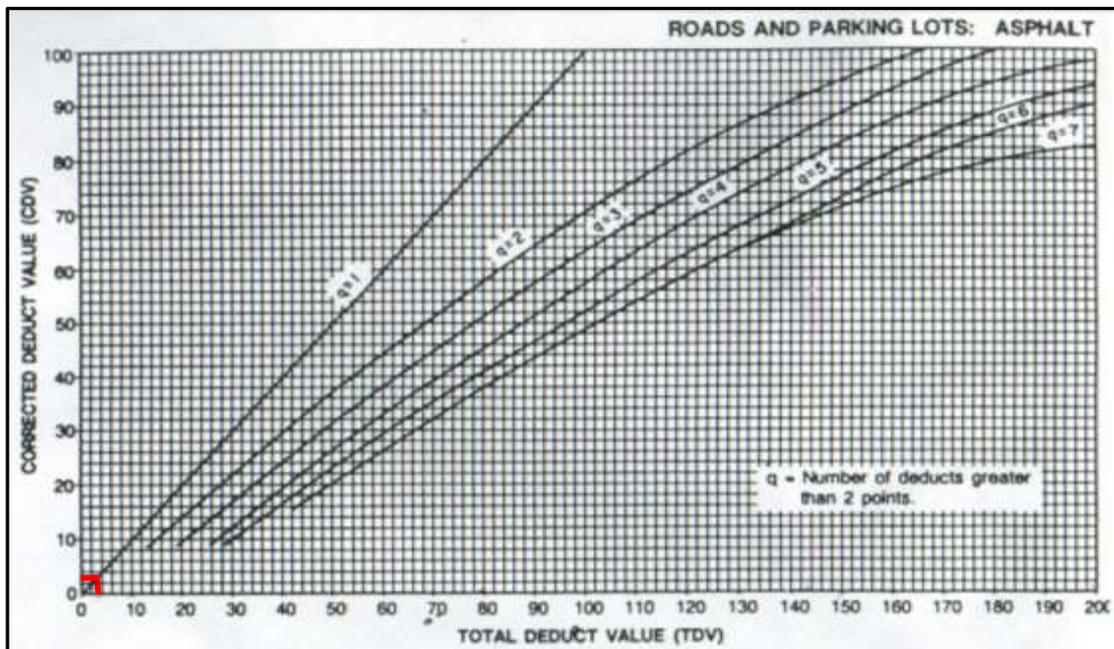
**Gráfico N° 10:** Cálculo del valor deducido corregido

El PCI obtenido fue de 96.0 lo que indica según el siguiente esquema, que la condición de esta sección de pavimento está en un excelente estado (100 y 85).

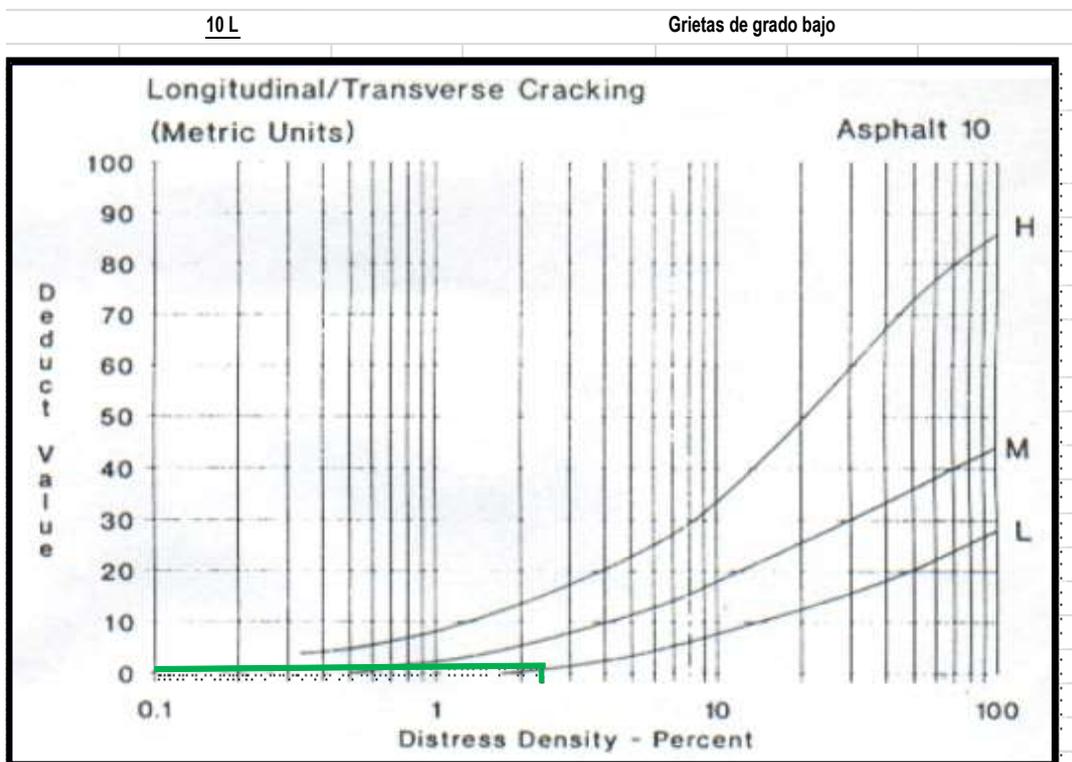
**Gráfico N° 11:** Valor deducido para la falla grietas de grado bajo

a) Low - Bajo (L)								
b) Medium Medio (M)								
c) High - Alto (H)								
FALLA	CANTIDAD					TOTAL	DENSIDAD	VALOR DEDUCIDO
10L	7.10	6.45		-	-	13.55	6.09	2
							MAYOR VALOR DEDUCIDO	2

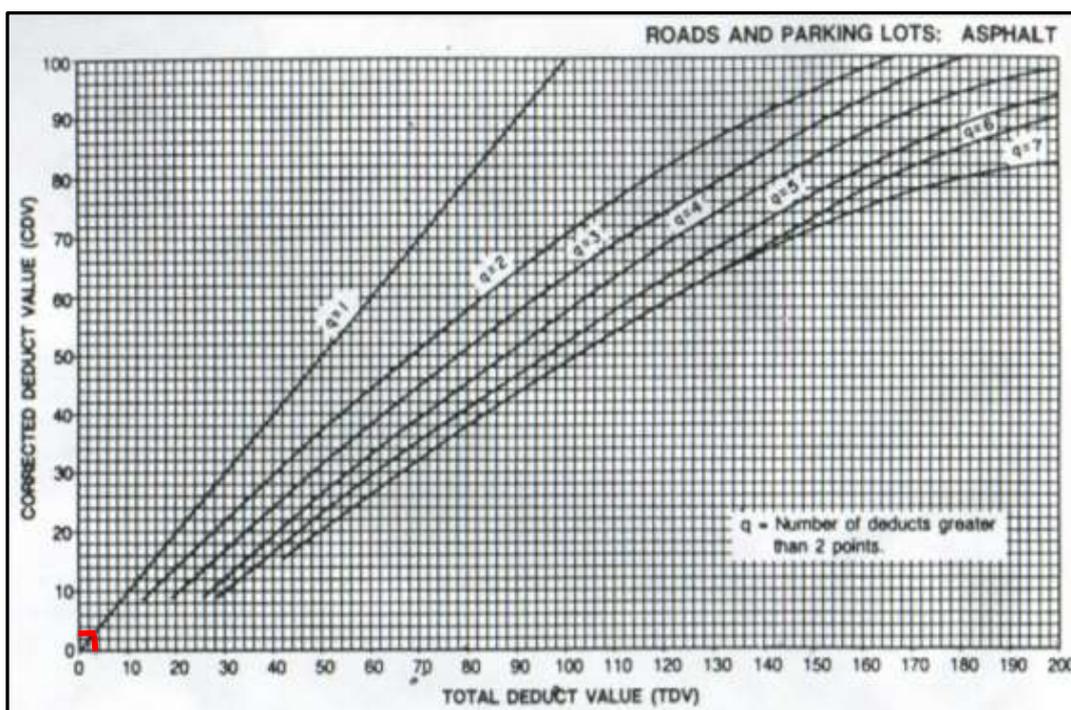
**Gráfico N° 12:** Cálculo del valor deducido corregido

El PCI obtenido fue de 97.0 lo que indica según el siguiente esquema, que la condición de esta sección de pavimento está en un excelente estado (100 y 85).

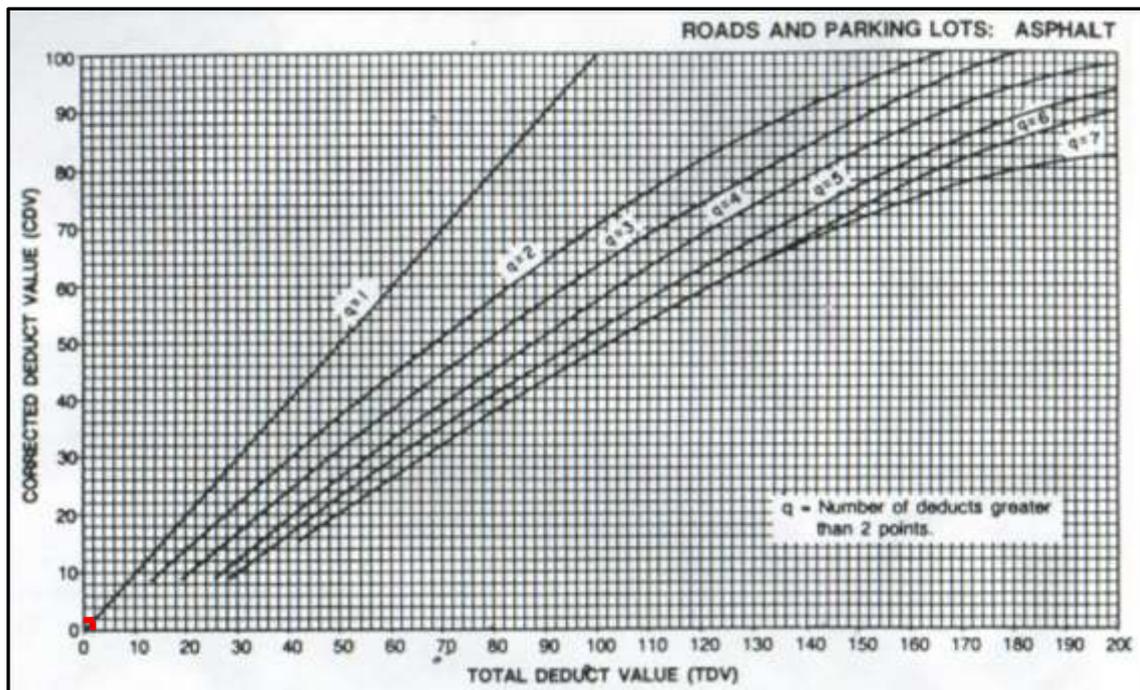
**Gráfico N° 14:** Cálculo del valor deducido corregido

El PCI obtenido fue de 99.4 lo que indica según el siguiente esquema, que la condición de esta sección de pavimento está en un estado excelente (100 y 85).

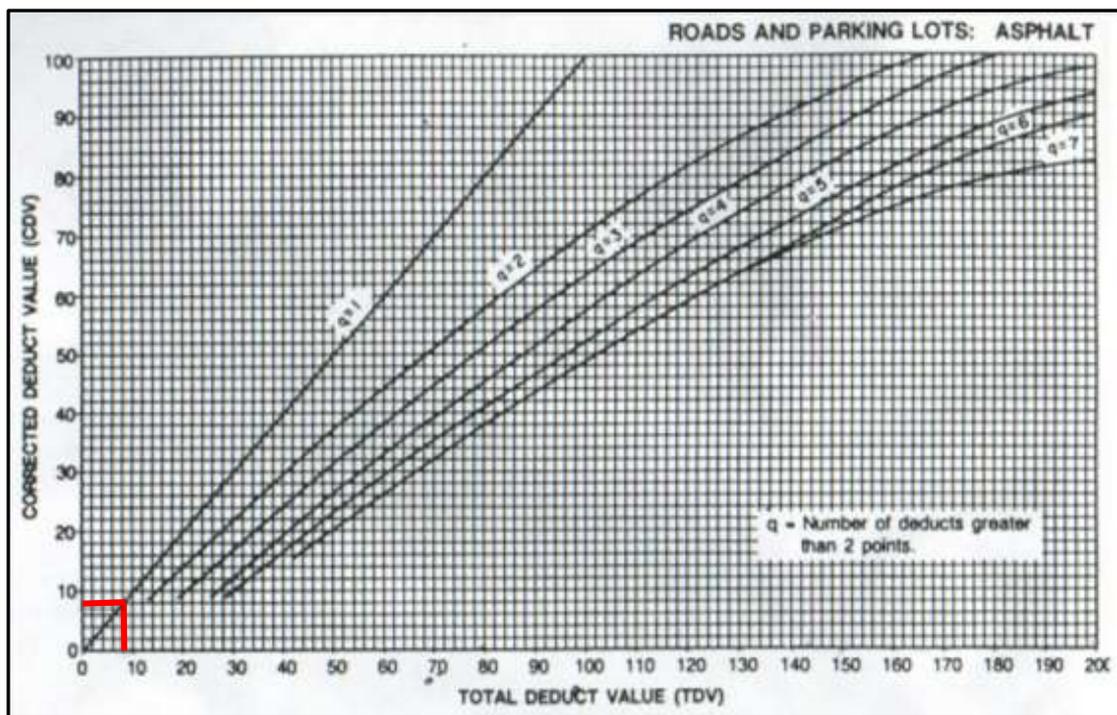
**Gráfico N° 16:** Cálculo del valor deducido corregido

El PCI obtenido fue de 92.0 lo que indica según el siguiente esquema, que la condición de esta sección de pavimento está en un excelente estado (100 y 85).

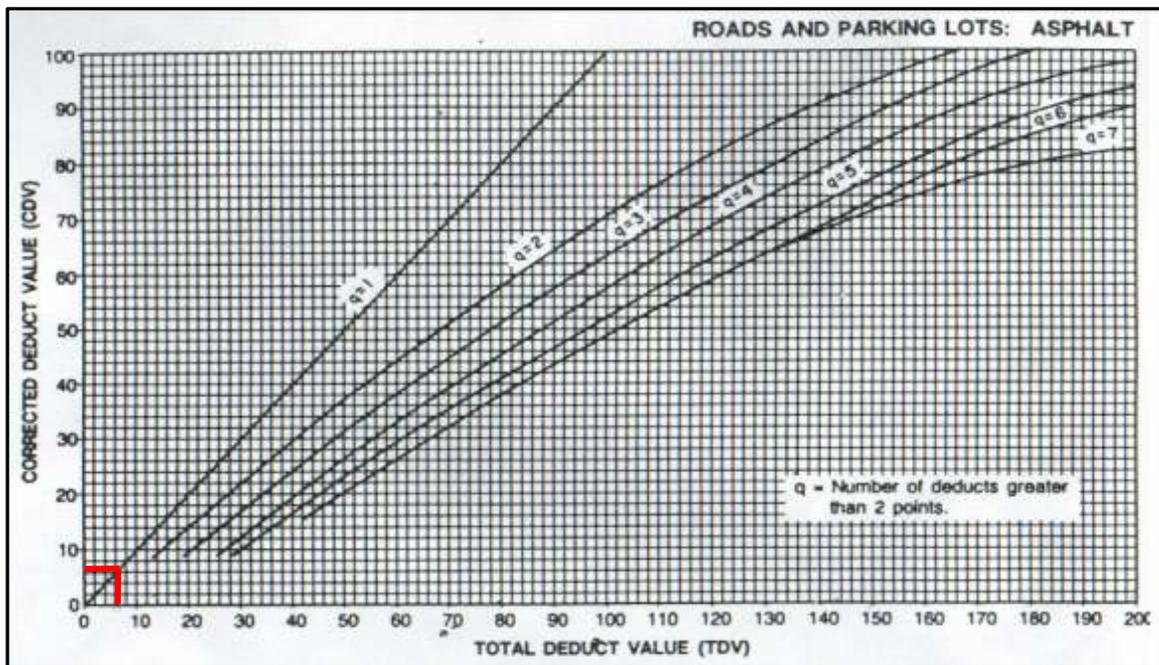
**Gráfico N° 18:** Cálculo del valor deducido corregido

El PCI obtenido fue de 93.0 lo que indica según el siguiente esquema, que la condición de esta sección de pavimento está en un excelente estado. (100 y 85).

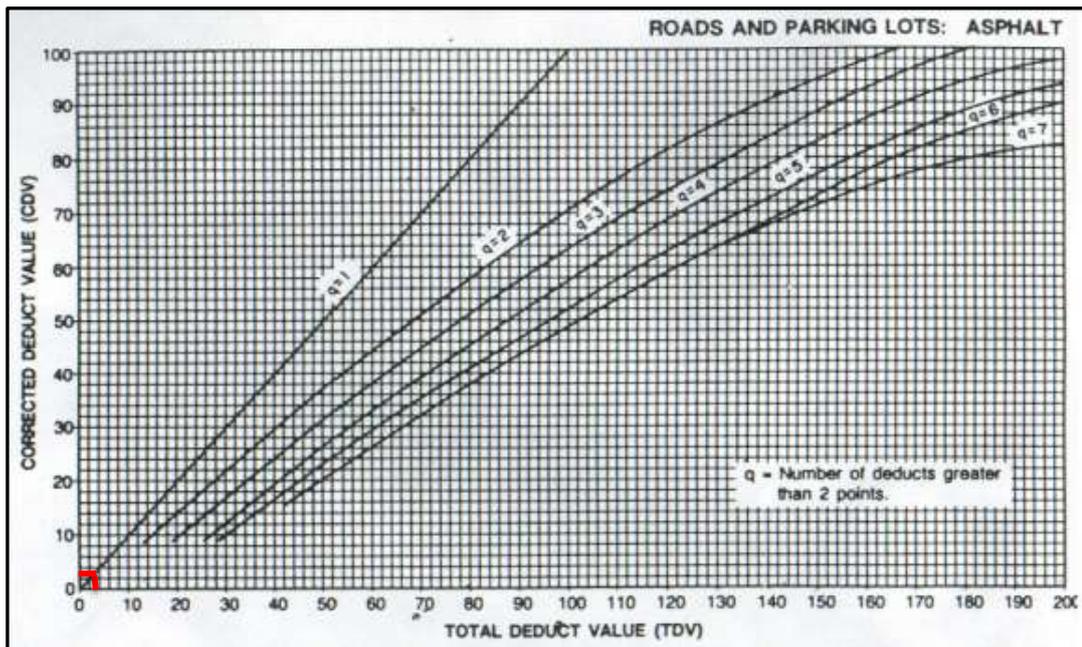
**Gráfico N° 20:** Cálculo del valor deducido corregido

El PCI obtenido fue de 96.0 lo que indica según el siguiente esquema, que la condición de esta sección de pavimento está en un excelente estado. (100 y 85).

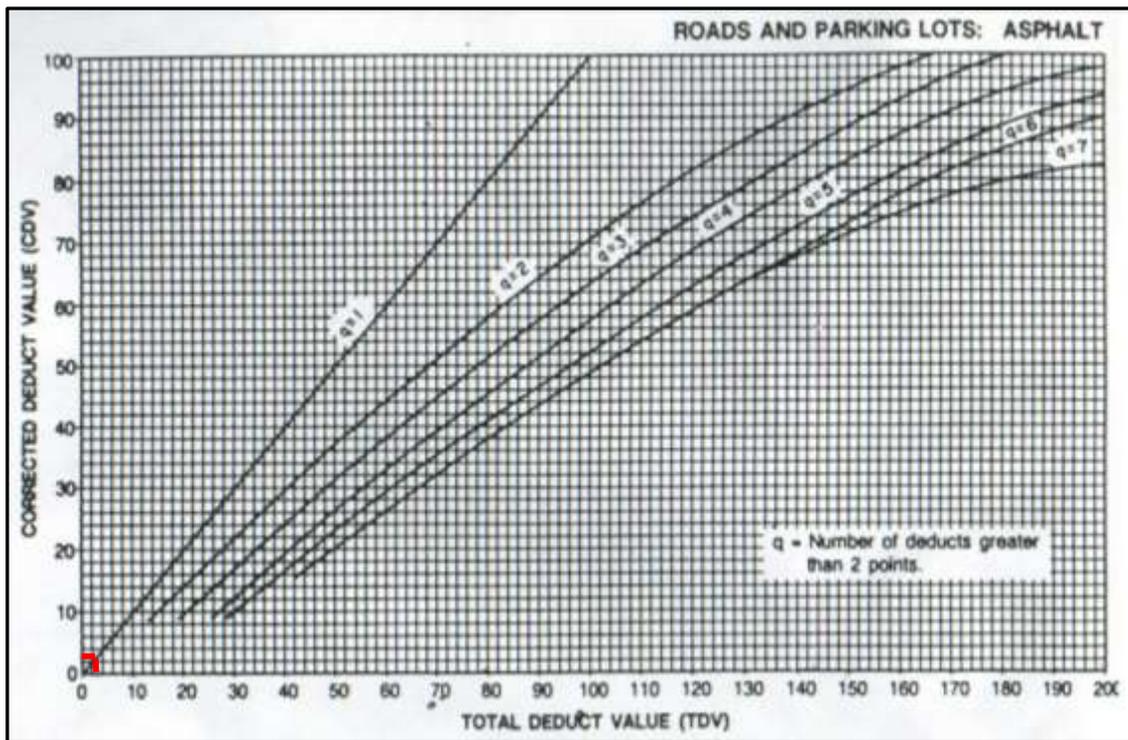
**Gráfico N° 22:** Cálculo del valor deducido corregido

El PCI obtenido fue de 99.5 lo que indica según el siguiente esquema, que la condición de esta sección de pavimento está en un excelente estado. (100 y 85).

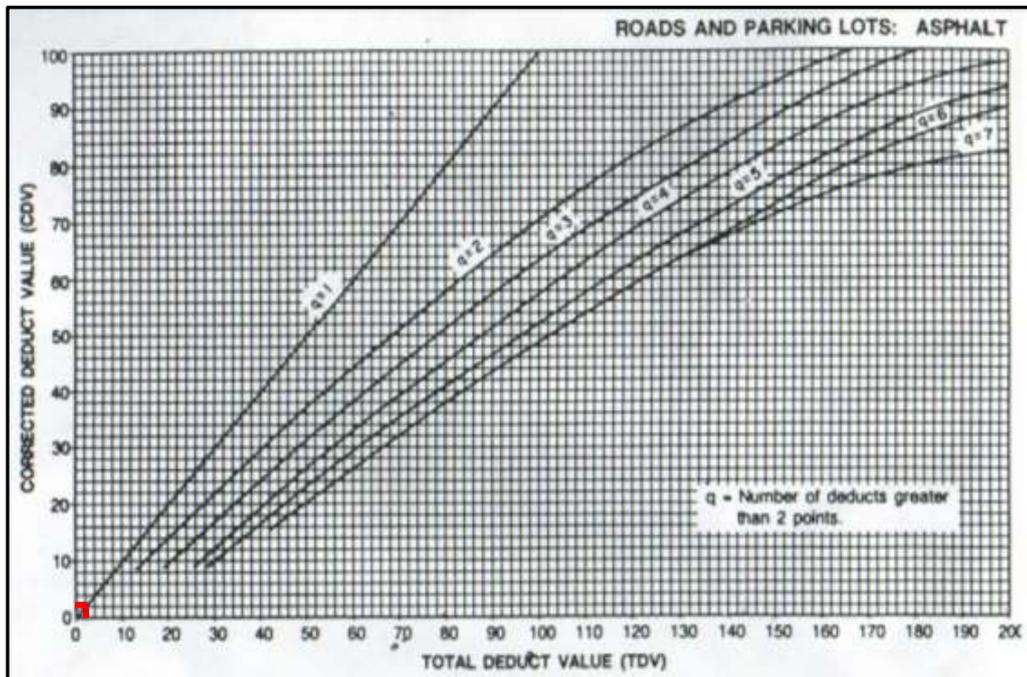
**Gráfico N° 24:** Cálculo del valor deducido corregido

FUENTE: Elaboración propia.  
 El PCI obtenido fue de 99.5 lo que indica según el siguiente esquema, que la condición de esta sección de pavimento está en un excelente estado. (100 y 85).

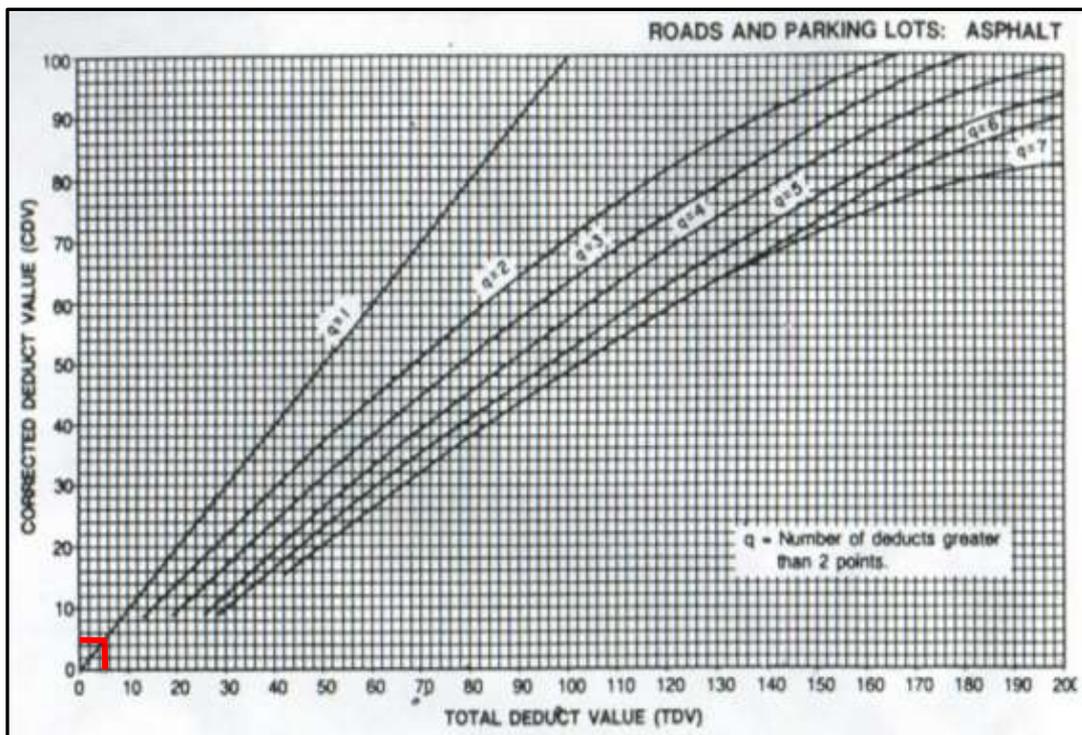
**Gráfico N° 26:** Cálculo del valor deducido corregido

El PCI obtenido fue de 99.5 lo que indica según el siguiente esquema, que la condición de esta sección de pavimento está en un excelente estado (100 y 85).

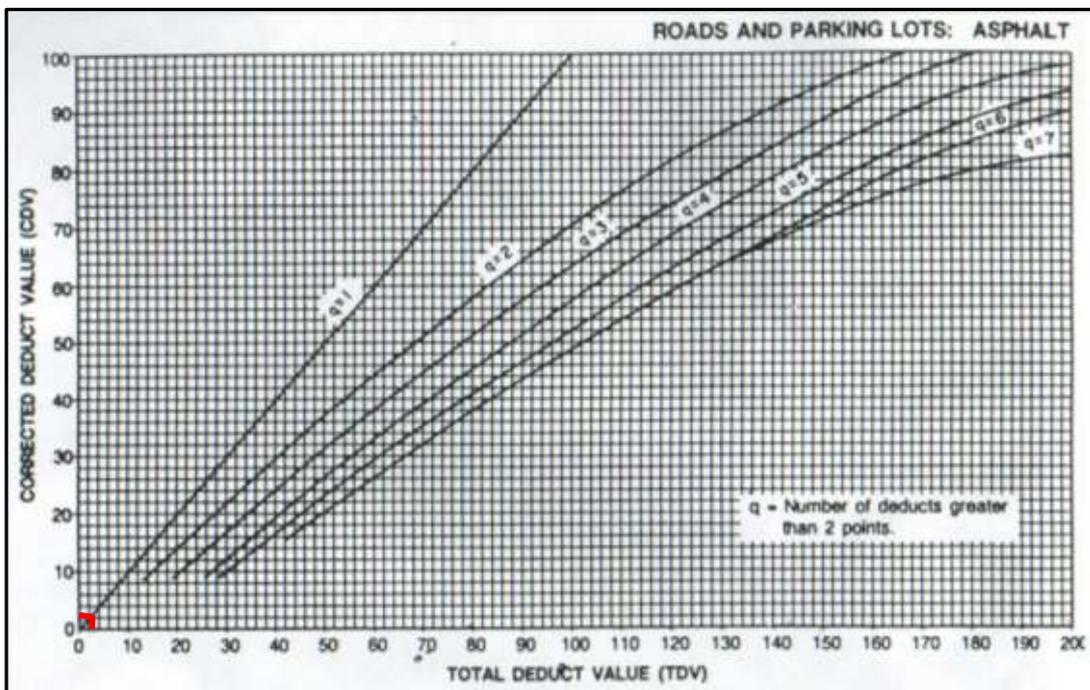
**Gráfico N° 28:** Cálculo del valor deducido corregido

El PCI obtenido fue de 99.8 lo que indica según el siguiente esquema, que la condición de esta sección de pavimento está en un excelente estado (100 y 85).

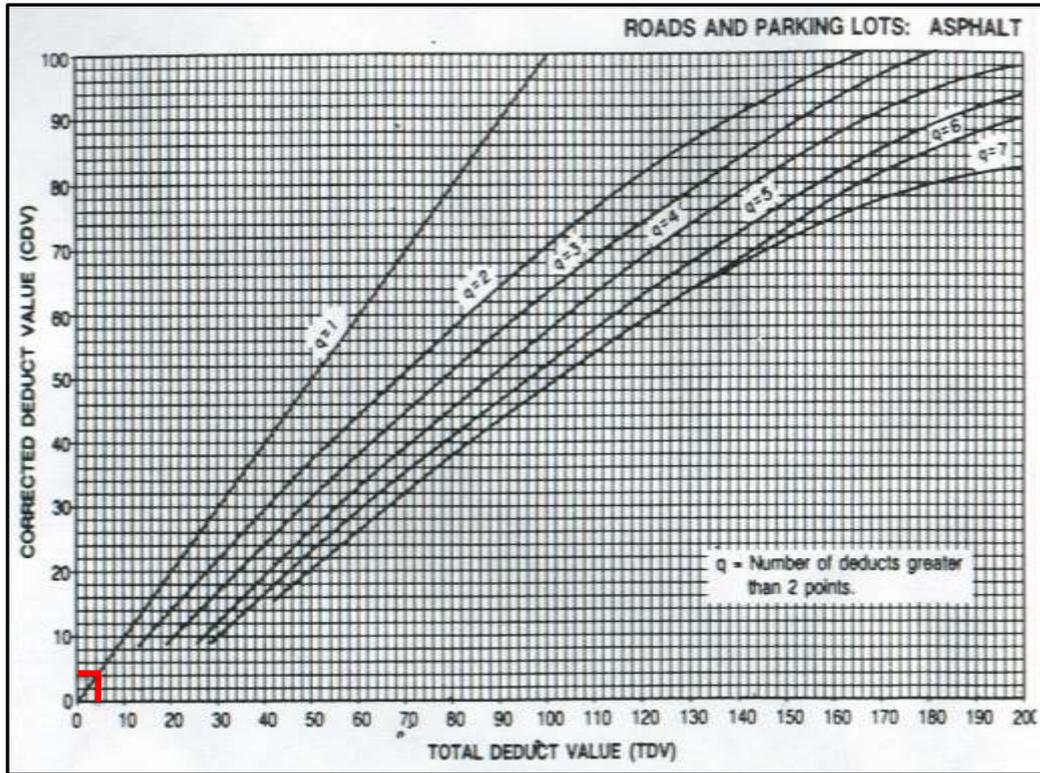
**Gráfico N° 30:** Cálculo del valor deducido corregido

El PCI obtenido fue de 99.6 lo que indica según el siguiente esquema, que la condición de esta sección de pavimento está en un excelente estado (100 y 85).

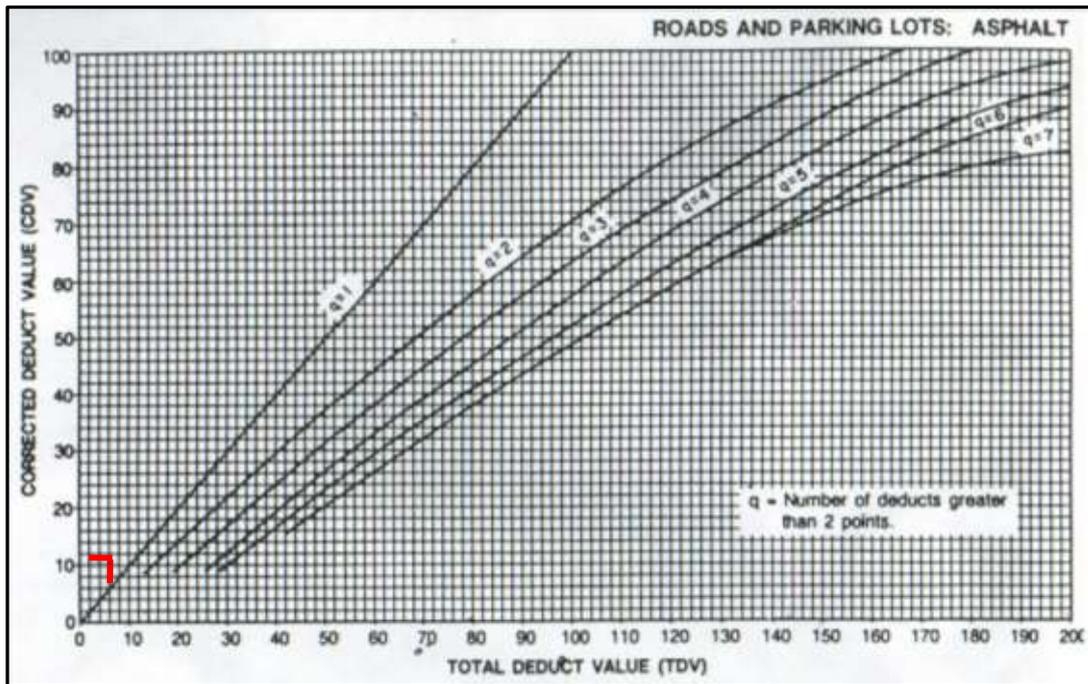
**Gráfico N° 32:** Cálculo del valor deducido corregido

El PCI obtenido fue de 97.0 lo que indica según el siguiente esquema, que la condición de esta sección de pavimento está en un excelente estado (100 y 85).

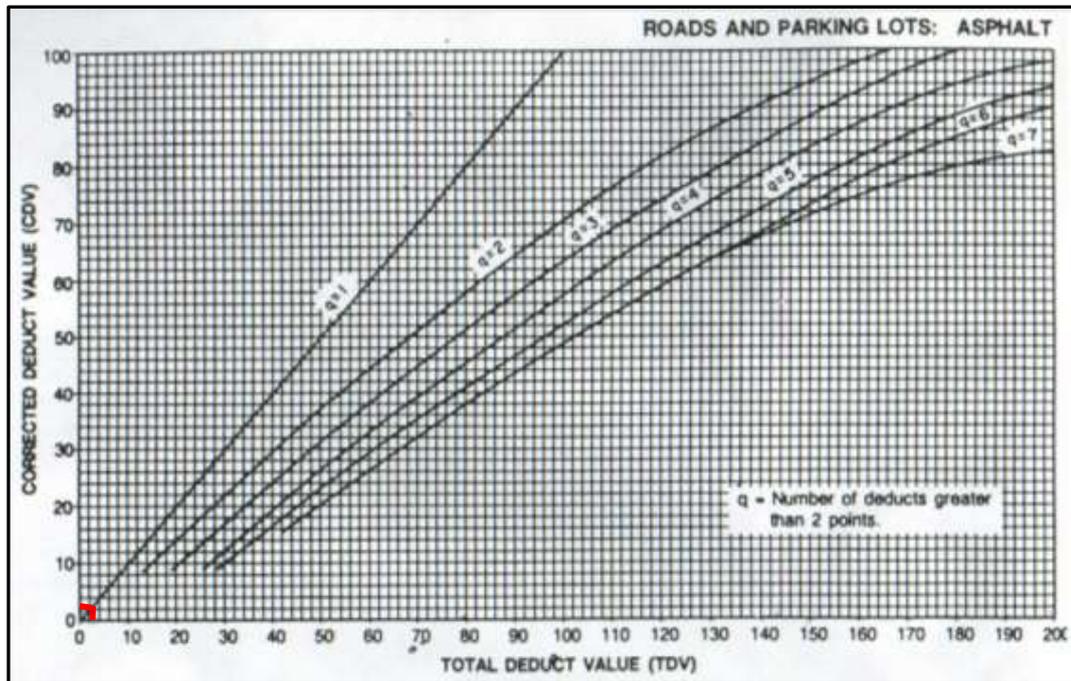
**Gráfico N° 34:** Cálculo del valor deducido corregido

El PCI obtenido fue de 99.6 lo que indica según el siguiente esquema, que la condición de esta sección de pavimento está en un excelente estado (100 y 85).

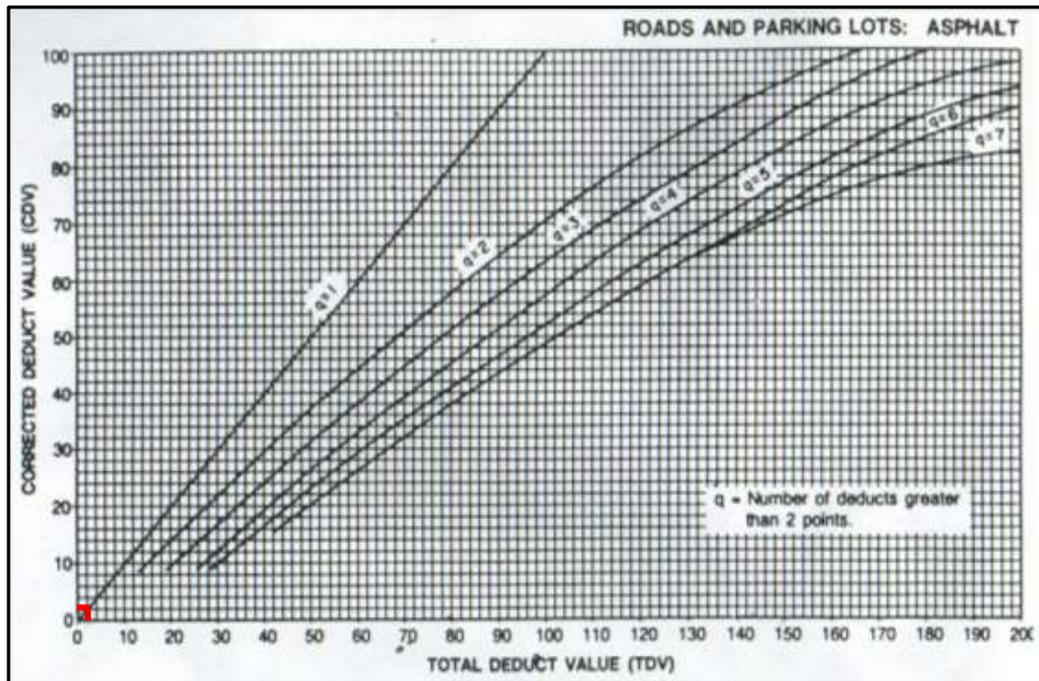
**Gráfico N° 36:** Cálculo del valor deducido corregido

El PCI obtenido fue de 99.7 lo que indica según el siguiente esquema, que la condición de esta sección de pavimento está en un excelente estado (100 y 85).

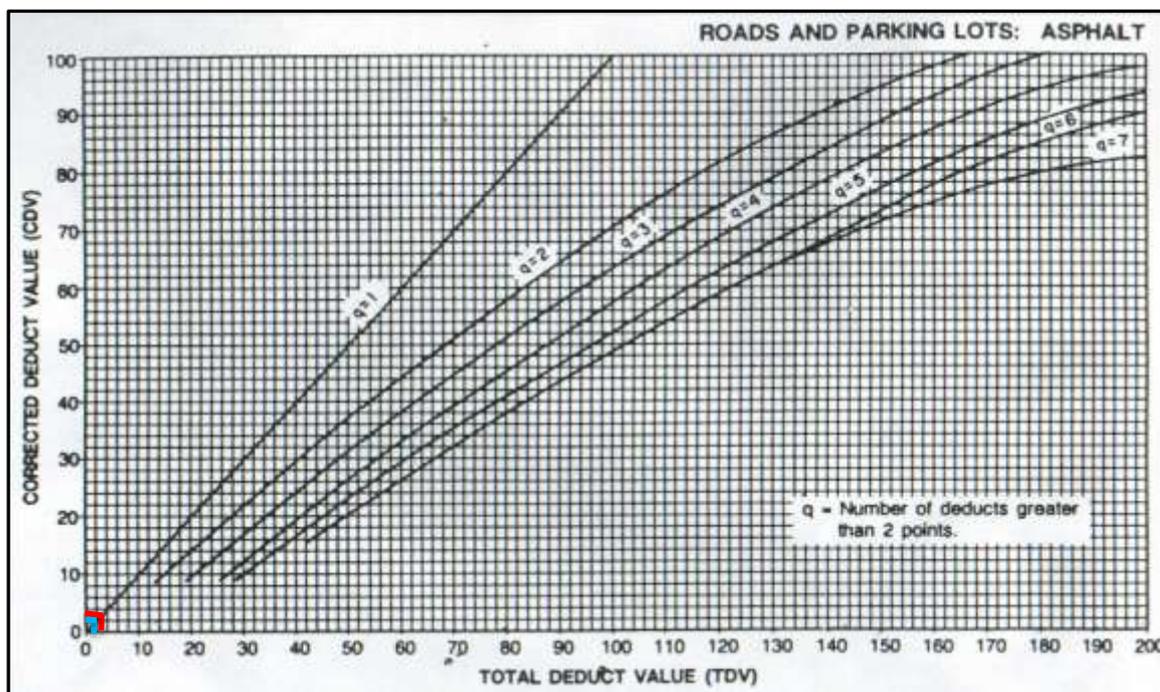
**Gráfico N° 38:** Cálculo del valor deducido corregido

El PCI obtenido fue de 98.7 lo que indica según el siguiente esquema, que la condición de esta sección de pavimento está en un excelente estado (100 y 85).

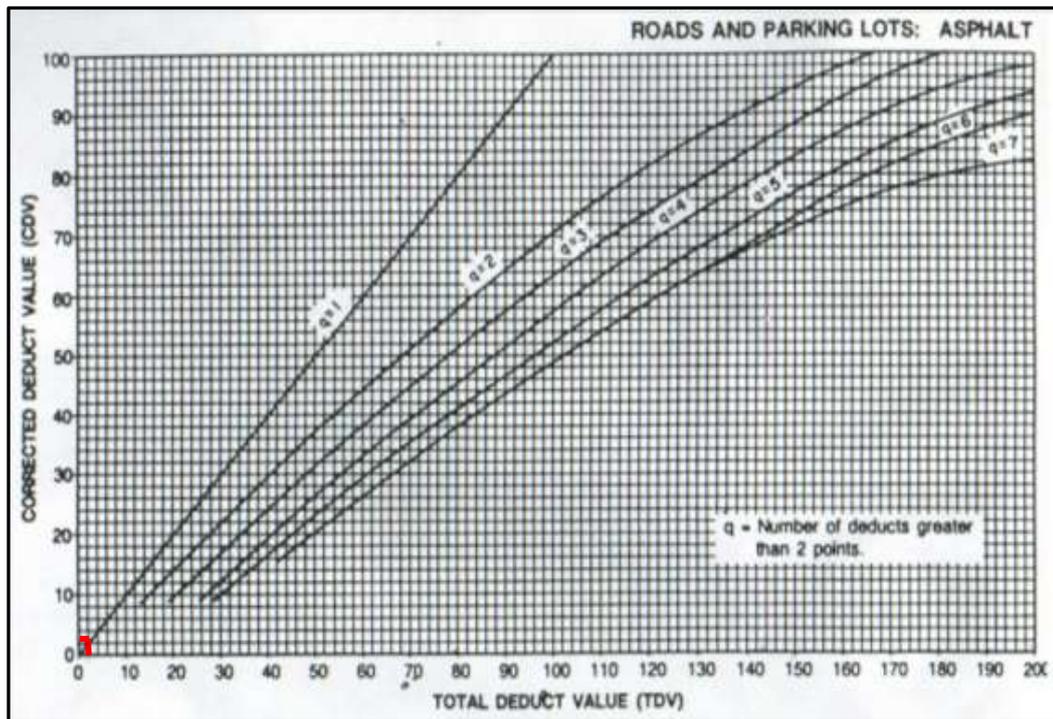
**Gráfico N° 40:** Cálculo del valor deducido corregido

El PCI obtenido fue de 98.0 lo que indica según el siguiente esquema, que la condición de esta sección de pavimento está en un excelente estado (100 y 85).
