**UNIVERSIDAD PERUANA LOS ANDES**

**EVALUACIÓN DE LA SERVICIABILIDAD VIAL:  
ABRA TOCCTO - MOROCHUCO SEGÚN ÍNDICE  
DE CONDICIÓN DEL PAVIMENTO Y ÍNDICE DE  
RUGOSIDAD INTERNACIONAL**

**HUANCAYO – PERÚ**

**2020**

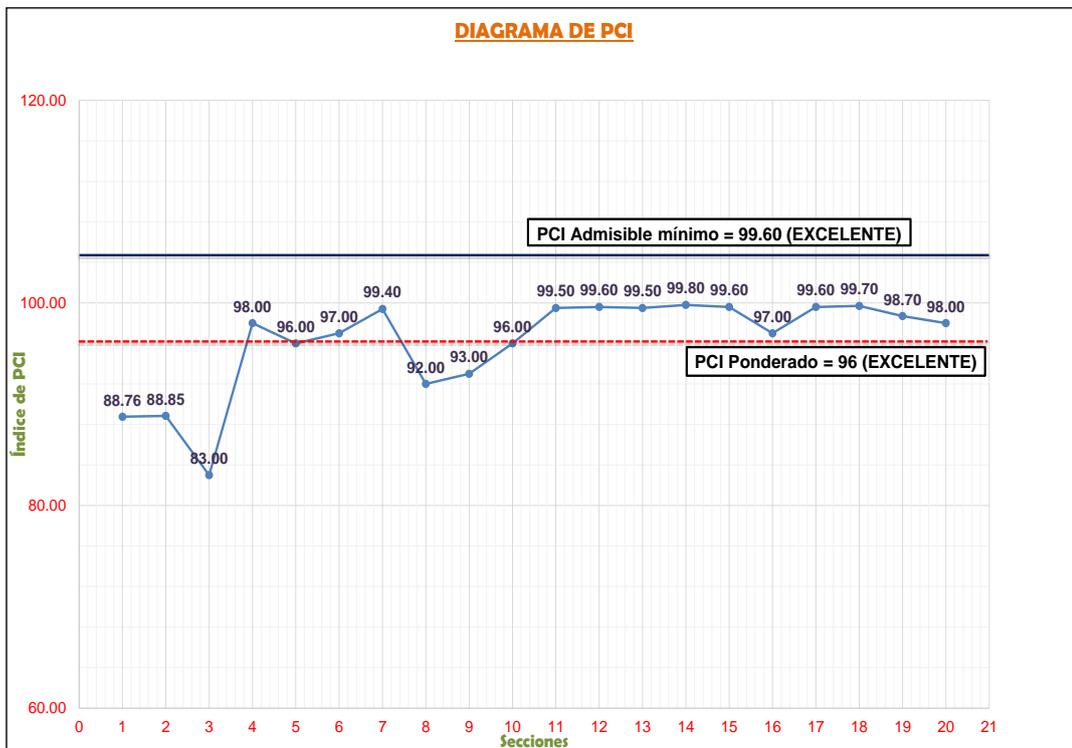
**Gráfico N°41: Diagrama del rango promedio del PCI.**

Según el Índice de Condición del Pavimento (PCI) promedio obtenido de los tramos Abra Toccto – Morochuco fue de 96.15 lo que indica según el rango de calificación del PCI, que la condición de esta sección de pavimento está en un excelente estado (entre 100 y 85).

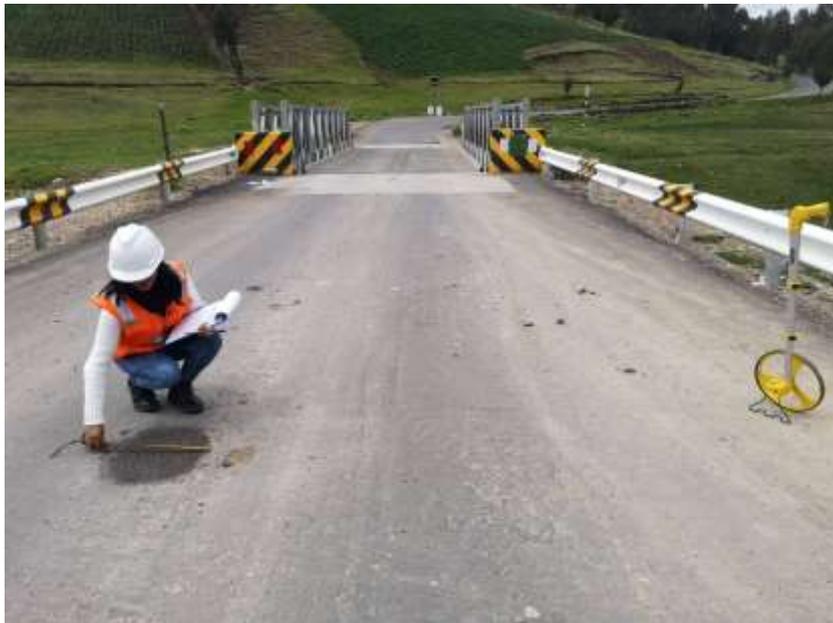
**FOTOGRAFIA N° 19: Parcheo de severidad bajo KM 14+470**
