UNIVERSIDAD PERUANA LOS ANDES

**CONSERVACIÓN VIAL EN RELACIÓN A LA CALIFICACIÓN
DE CONDICIÓN PROMEDIO DEL CAMINO VECINAL,
YAROCA - YURACMAYO. TARMA 2019**

Bach. BUSTILLOS RIVERA, Airtwon Jhonny

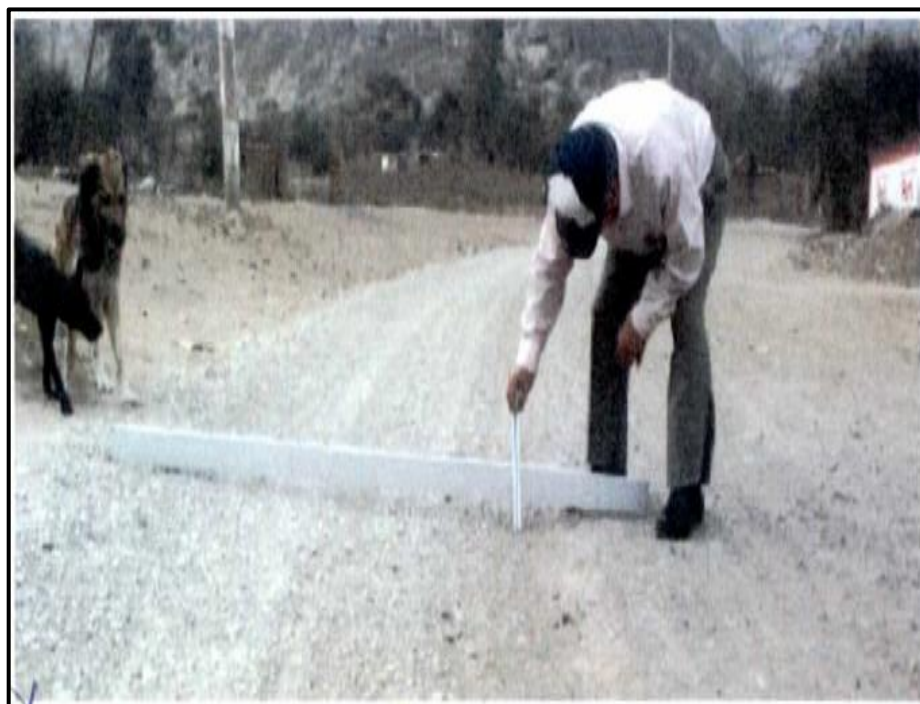
Figura 3: Huellas / hundimientos de 5 cm a 10 cm
Fuente: "Manual de carreteras Mantenimiento o Conservación vial 2018"

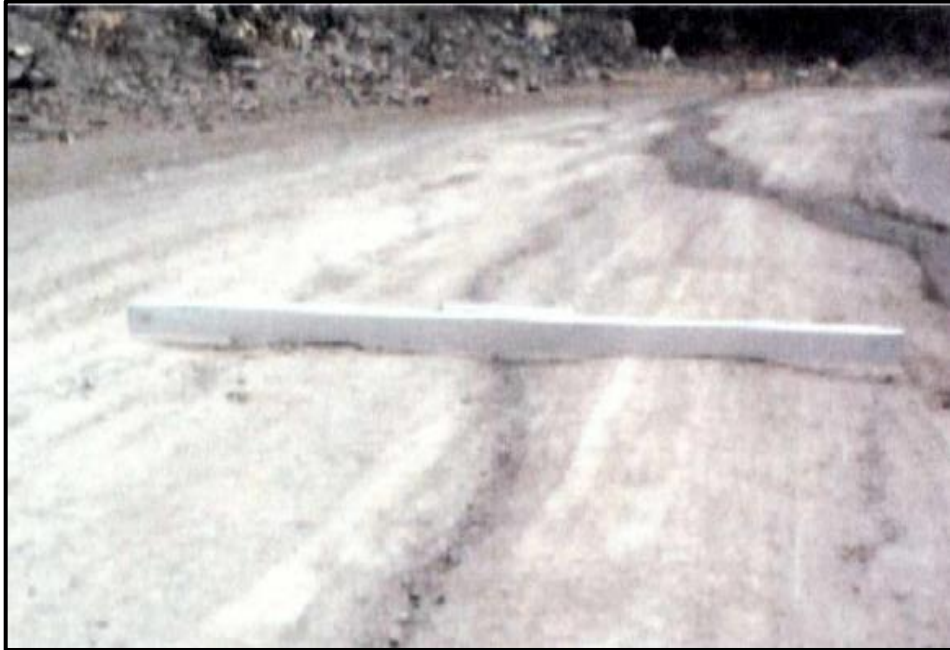
Figura 5: Perceptibles al usuario, pero < 5 cm
Fuente: "Manual de carreteras Mantenimiento o Conservación vial 2018".

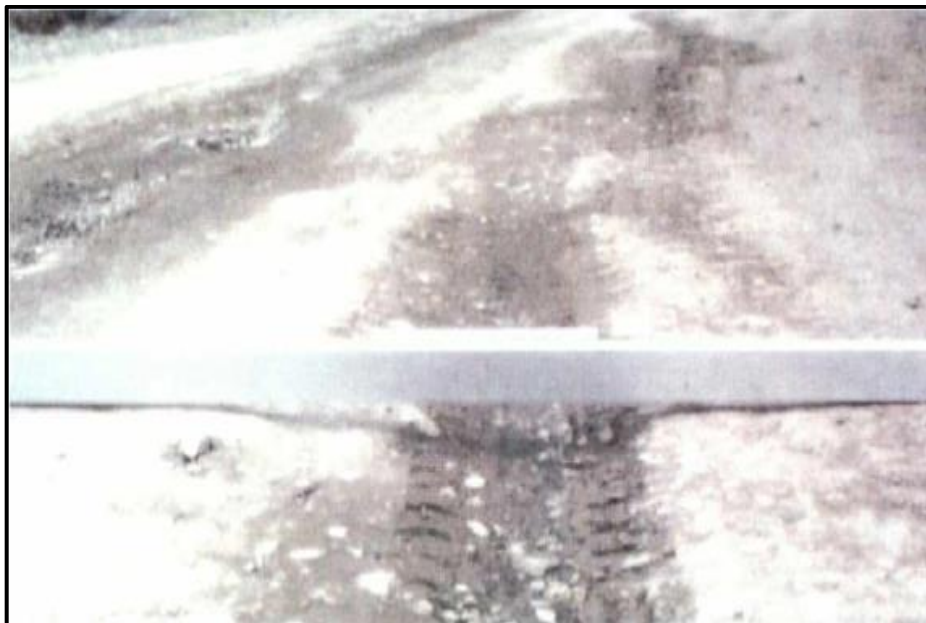
Figura 6: Profundidad entre 5 cm y 10 cm
Fuente: "Manual de carreteras Mantenimiento o Conservación vial 2018"

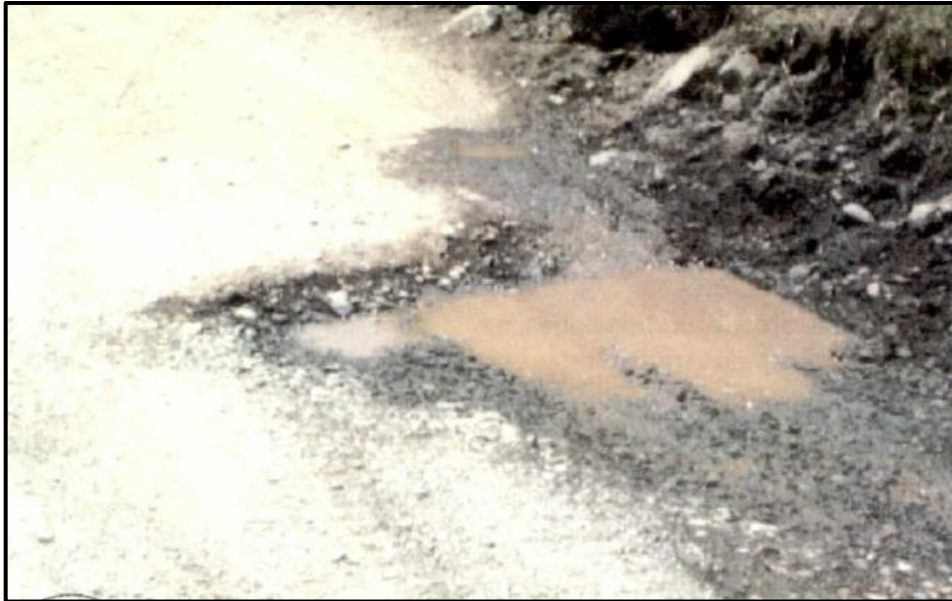
Figura 8: Pueden repararse por mantenimiento rutinario
Fuente: "Manual de carreteras Mantenimiento o Conservación vial 2018"

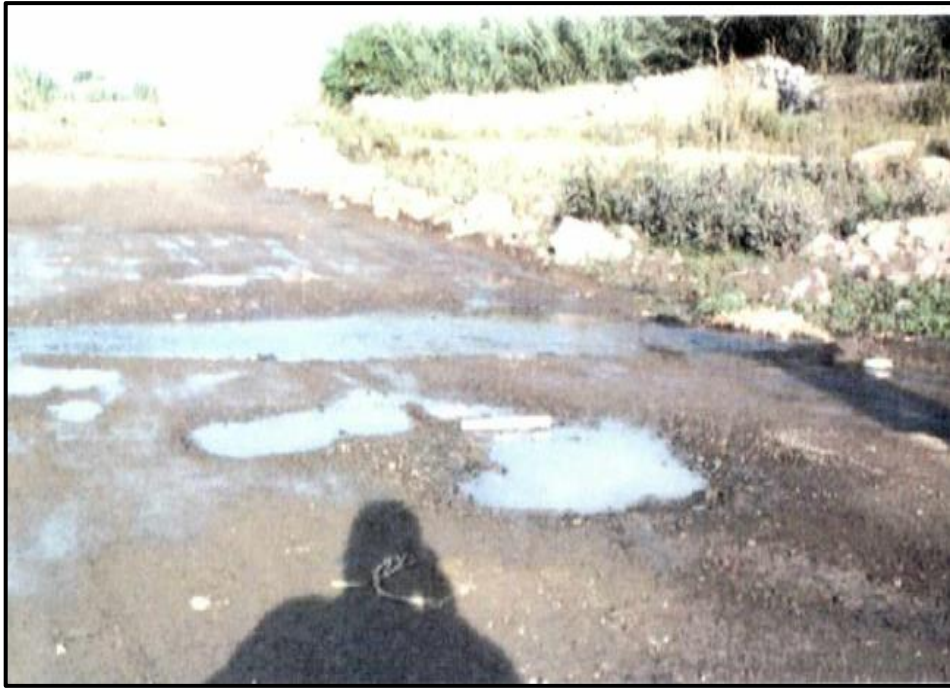
Figura 10: Necesita una reconstrucción

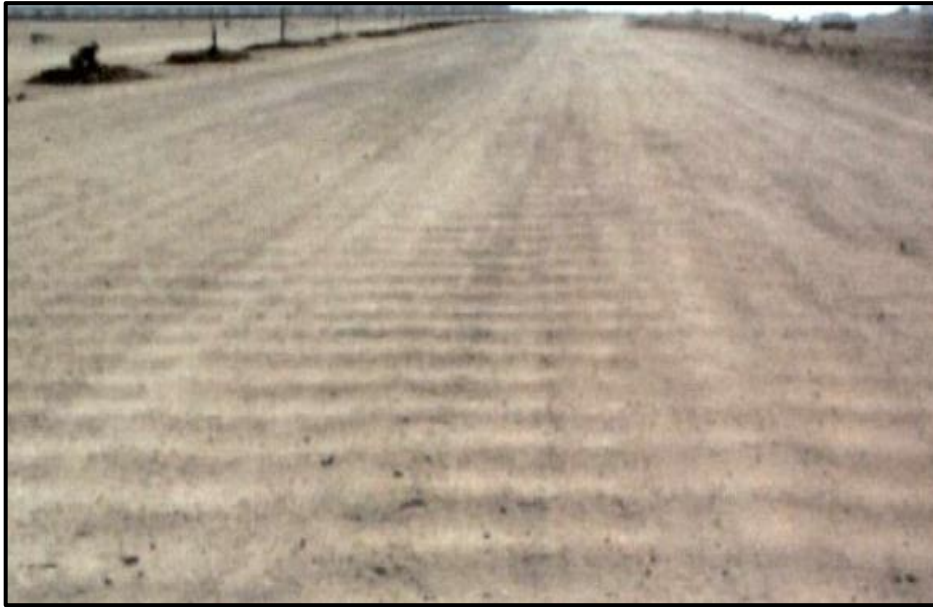
Figura 11: Perceptibles al usuario, pero < 5 cm
Fuente: "Manual de carreteras Mantenimiento o Conservación vial 2018"

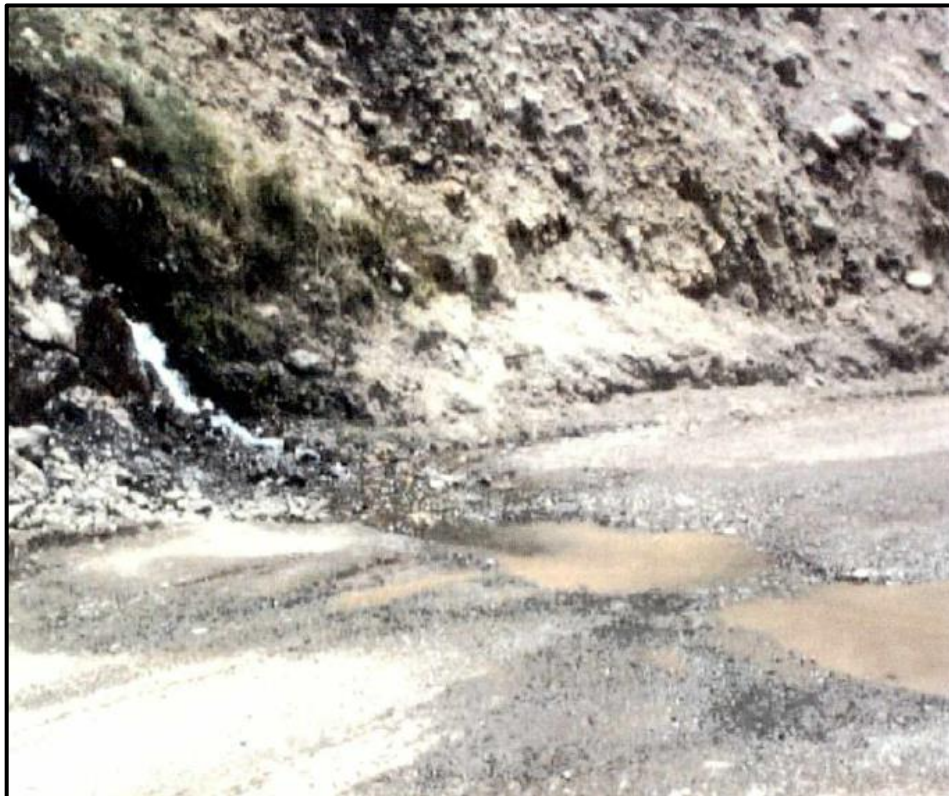
Ambos desperfectos o fallas resultan de un drenaje deficiente.

Figura 13: Cruce De Agua

- ✓ Ninguna medición
- ✓ Mejoramiento de los drenajes
- ✓ Mejoramientos geométricos

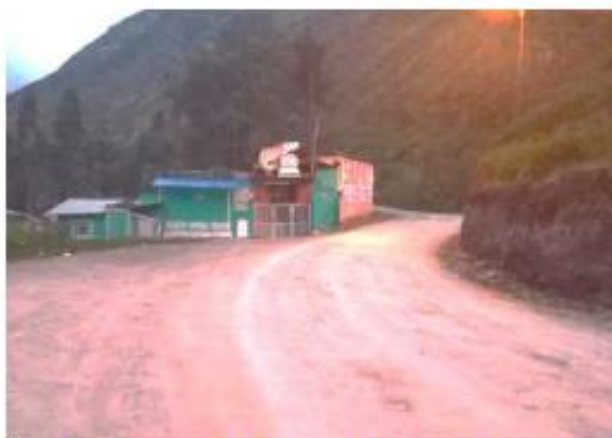
foto 003: Baches en la progresiva 0+430 - 0+530

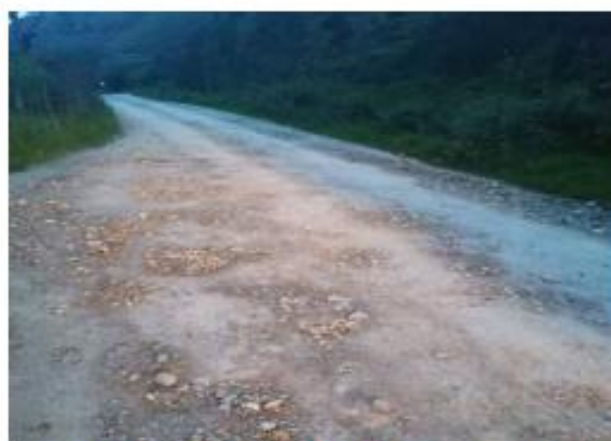
Foto 010: Erosión en la vía desde la progresiva 0+530-1+000

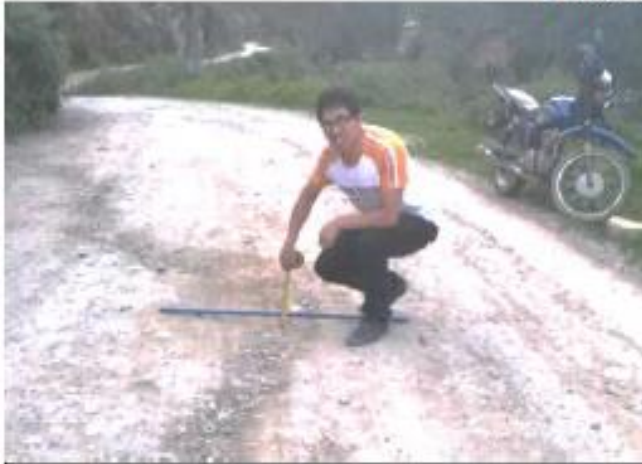
foto 007: Erosión en la vía desde progresiva 1+000 - 5+000

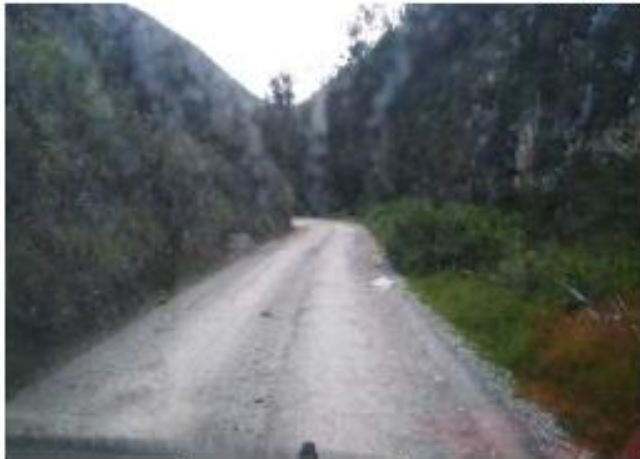
Foto 013: Erosión a lo largo de la vía hasta la progresiva 5+000 aproximadamente

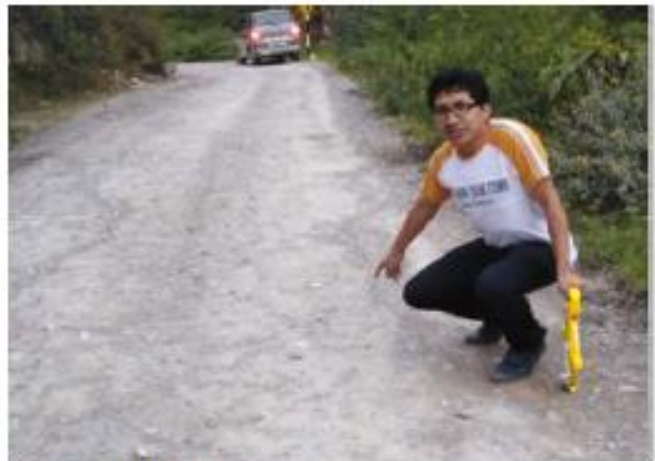
foto 022: Erosión en la vía

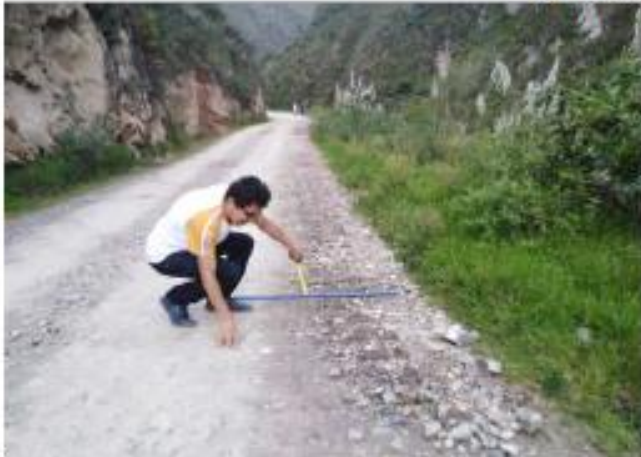
Foto 037: Erosión en la vía de la progresiva 6+500-7+000

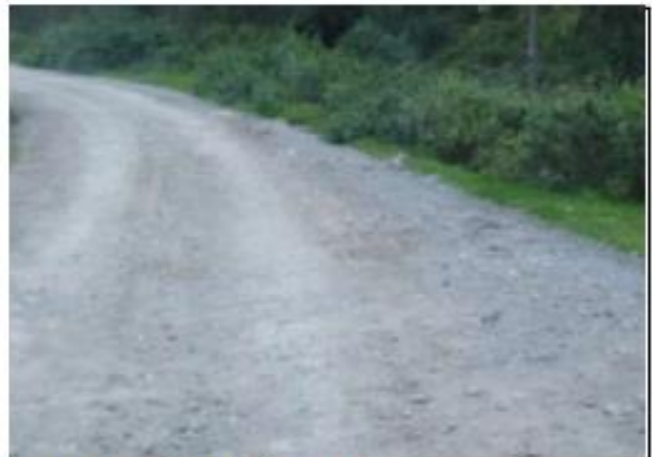
foto 040: Erosión en la vía de la progresiva 7+100-7+300

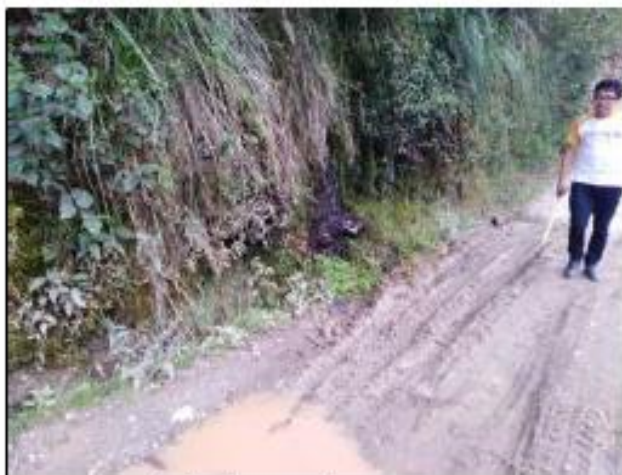
Foto 057: Lodazal en la progresiva 11+070

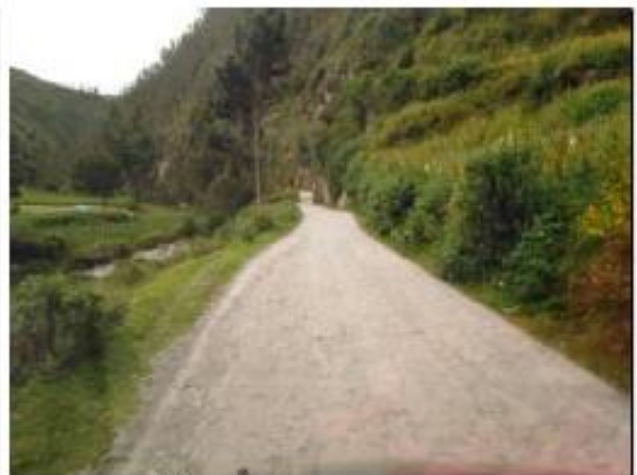
Foto 058: Erosión en la vía 11+080-11+350

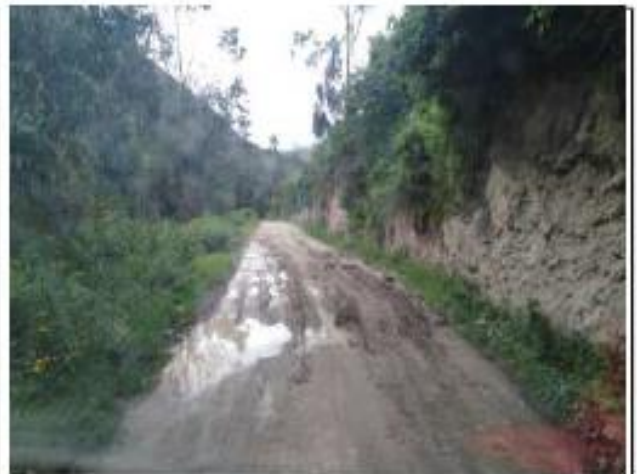
Foto 060: Lodazal 10x1.5m en la progresiva 11+430

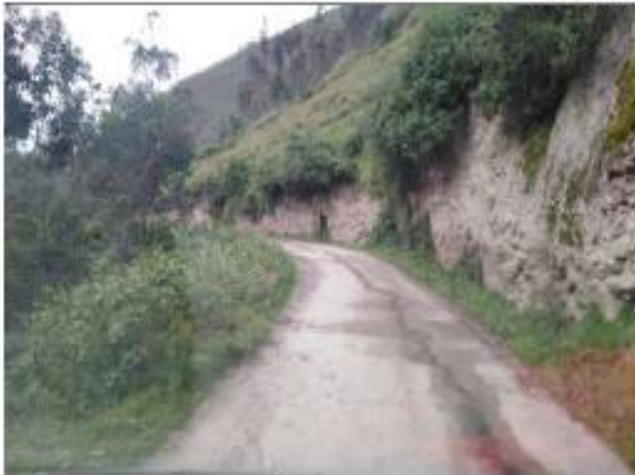
Foto 061: Erosión en la vía 11+450-11+700

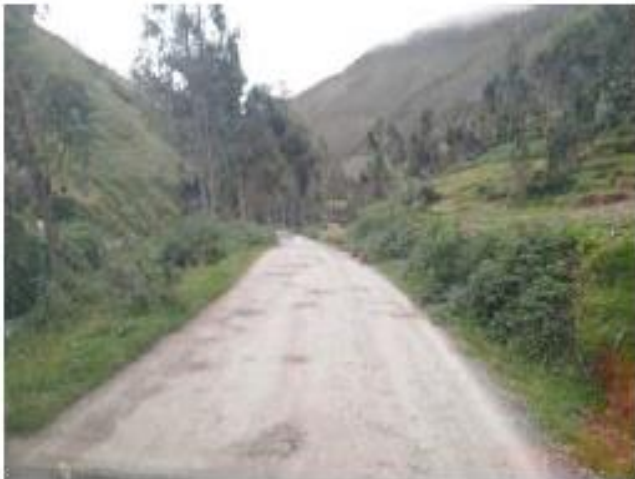
Foto 063: Baches en la progresiva 11+930

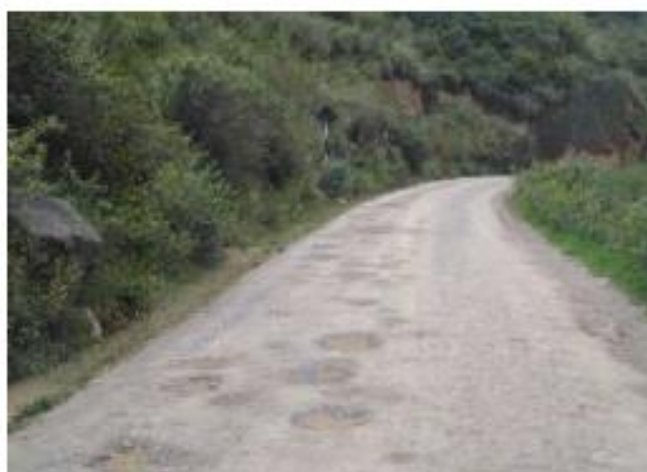
Foto 076: baches en la progresiva 13+800

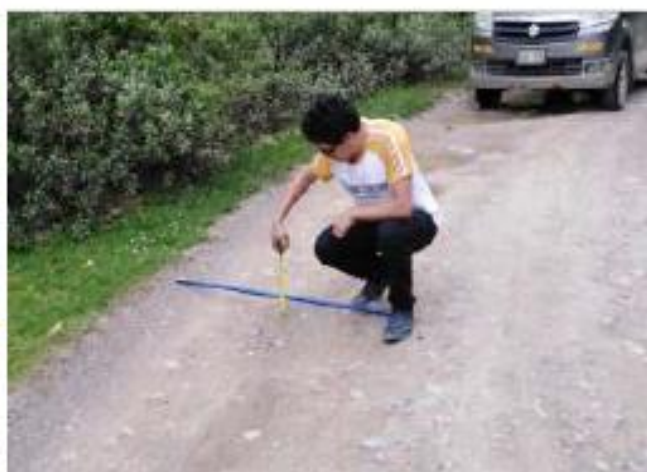
Foto 078: Ahuellamiento en la progresiva 13+880
