**UNIVERSIDAD PERUANA LOS ANDES**

**ESCUELA ACADÉMICO PROFESIONAL DE  
INGENIERÍA CIVIL**

“EVALUACION DEL PAVIMENTO FLEXIBLE DE LA AV.  
LEONCIO PRADO TRAMO ENTRE LA CALLE REAL Y  
LA AV. HUANCVELICA, DISTRITO DE CHILCA DE  
HUANCAYO EN EL AÑO 2016”

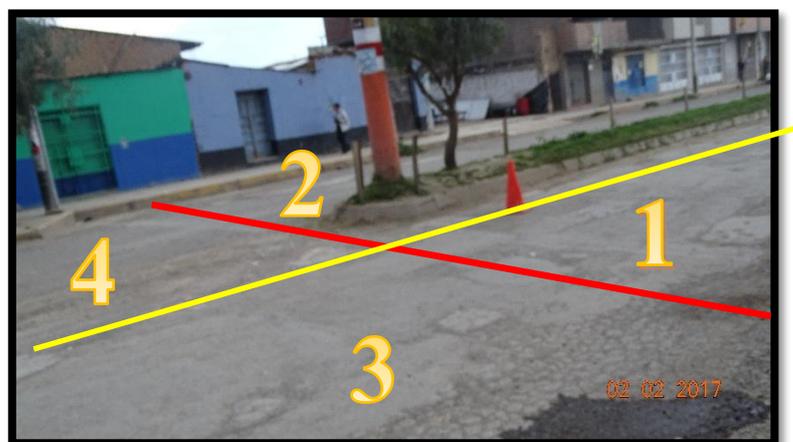
**Figura 35** Secciones de la Av. Leoncio Prado

Las secciones 1 y 2 pertenecen al tramo de la calle Real – Jr. Arequipa, mientras que las secciones 3 y 4 inician en Arequipa y terminan en la Av. Huancavelica. Se decidió seccionar de esta manera la vía por la gran diferencia en la superficie y antigüedad que las caracteriza.
