**UNIVERSIDAD PERUANA LOS ANDES**  
**FACULTAD DE INGENIERÍA**  
**ESCUELA PROFESIONAL DE INGENIERÍA CIVIL**

**TESIS**

**EVALUACIÓN DE LA CONDICIÓN REAL DEL PUENTE  
COMUNERO I DESPUÉS DE SU REHABILITACIÓN,  
REGIÓN JUNÍN 2020**

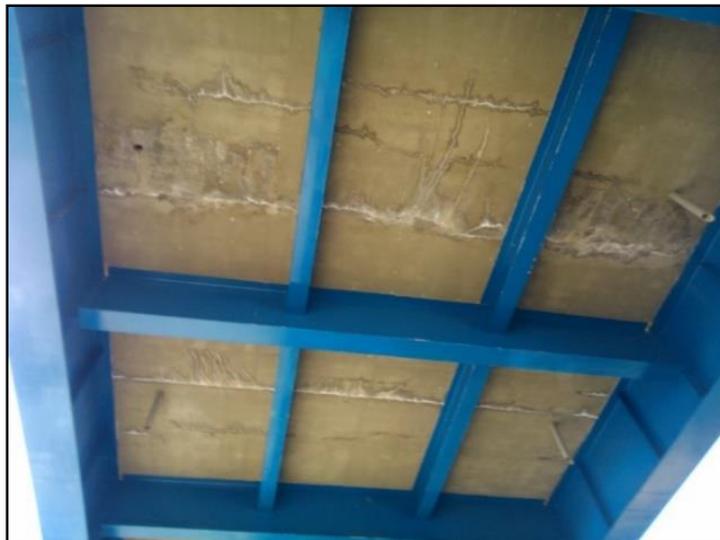
**Figura 57**

*Fotografía de Fisuras en la Parte Inferior del Tablero*

*Nota:* Fisuras en la parte inferior del tablero del puente Comunero I. Elaboración Propia.

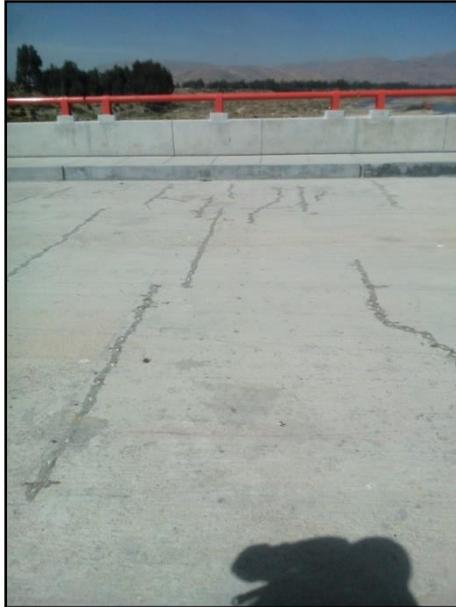
**Figura 58**

*Fotografía de Fisuras en la Parte Superior del Tablero*

*Nota:* Fisuras en la parte superior del tablero en el puente Comunero I. Elaboración Propia.

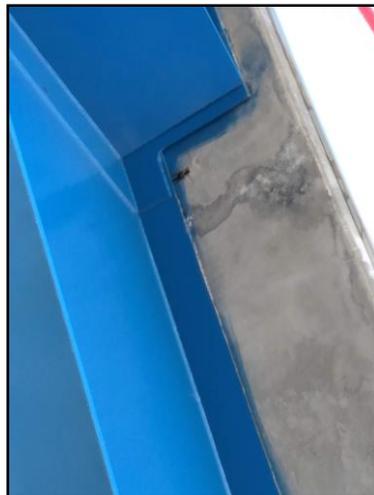
**Figura 59**

- Se encontró eflorescencia en la parte de los aleros del tablero del puente Comunero I después de su rehabilitación.

*Fotografía de Eflorescencia en el Tablero*

*Nota:* Eflorescencia en la parte inferior del tablero del puente Comunero I. Elaboración Propia.

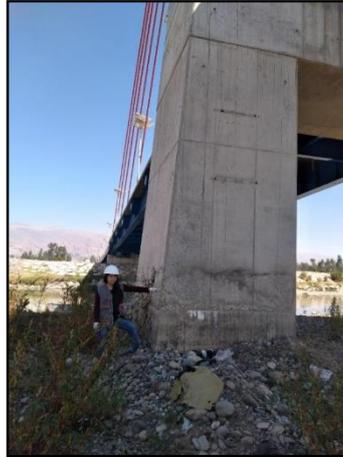
### Figura 60

- Se encontró cangrejas en el pilón del puente Comunero I después de su rehabilitación.

Fotografía de Cangrejera en el Pilón

- *Nota:* Cangrejera en la parte inferior del pilón del puente Comunero I. Elaboración Propia. Se complementarán las fotografías en el panel fotográfico de las patologías encontradas en el puente Comunero I.

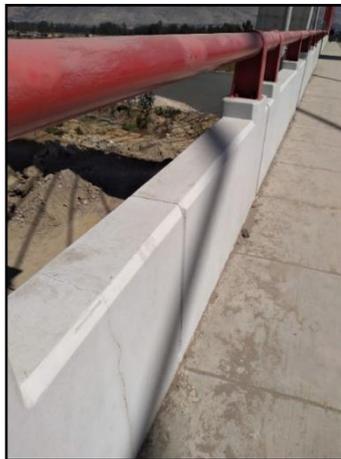
### Figura 61

Fotografía del Desgaste de la Pintura

*Nota:* Desgaste de la pintura de la baranda metálica del puente Comunero I. Elaboración Propia.

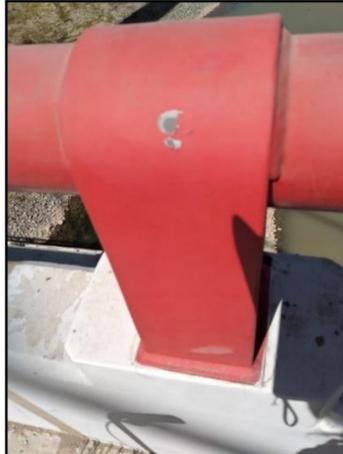
## Figura 62

- Se encontró desprendimiento de la pintura de la baranda metálica del puente Comunero I después de su rehabilitación.

*Fotografía del Desprendimiento de la Pintura*

*Nota:* Desprendimiento de la capa de pintura en la baranda metálica del puente Comunero I. Elaboración Propia.

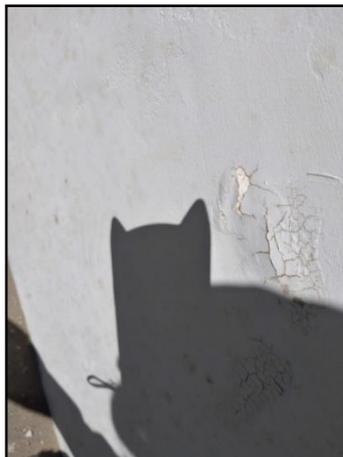
## Figura 63

- Se encontró en la pintura en el concreto la patología de desconchado del puente Comunero I después de su rehabilitación.

*Fotografía del Desconchado de la Pintura*

*Nota:* Desconchado de la capa de pintura en la baranda de concreto del puente Comunero I. Elaboración Propia.

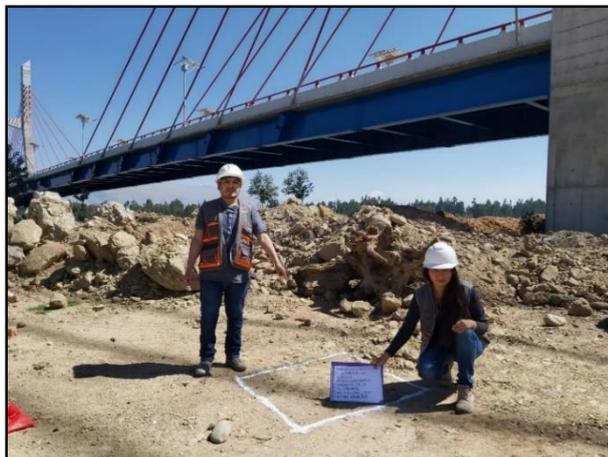
**Figura 92**

*Fotografía de Calicata N°01*

*Nota:* Calicata ubicado en la margen izquierda del puente Comunero I. Elaboración Propia.

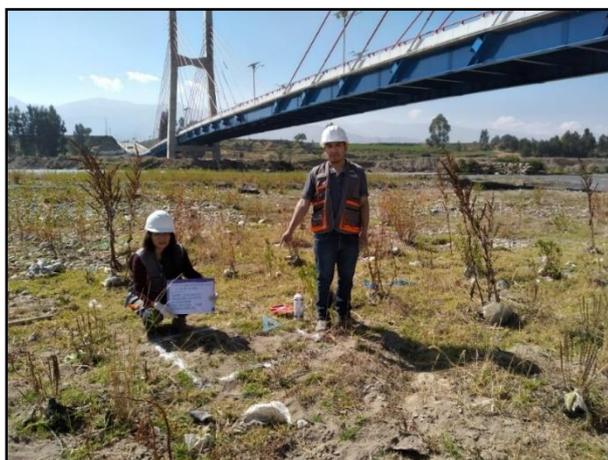
**Figura 93**

*Fotografía de Calicata N°06*

*Nota:* Calicata ubicado en la margen derecha del puente Comunero I. Elaboración Propia.

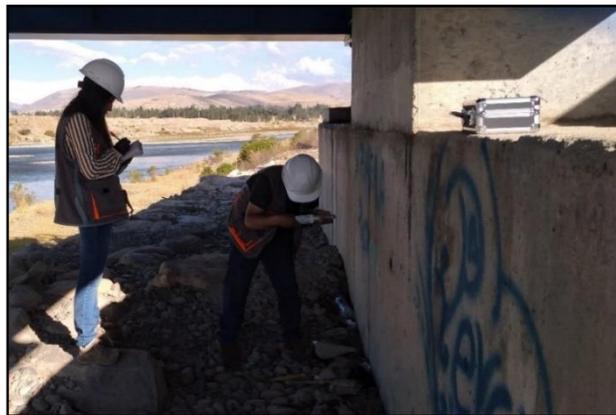
**Figura 97**

*Fotografía de la Esclerometría en el Estribo*

*Nota:* Toma de datos con el esclerómetro de la resistencia del concreto en el estribo del puente Comunero I. Elaboración Propia.

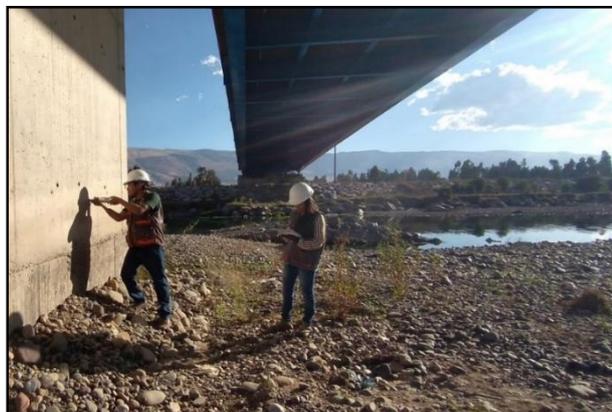
**Figura 98**

*Fotografía de la Esclerometría en el Pilón - Inferior*

*Nota:* Toma de datos con el esclerómetro de la resistencia del concreto en el pilón del puente Comunero I. Elaboración Propia.

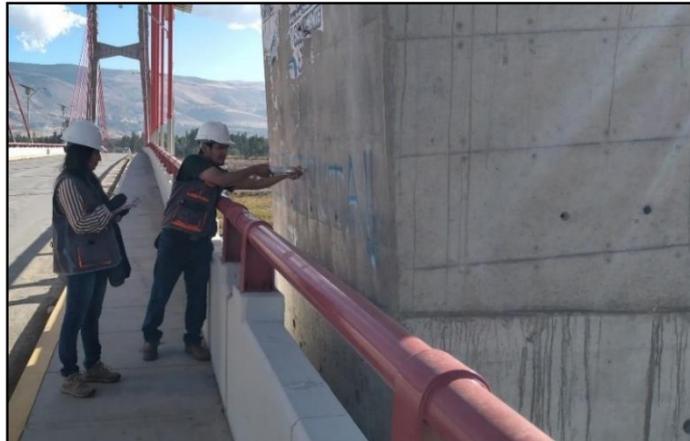
**Figura 99**

*Fotografía de la Esclerometría en el Pílon - Superior.*

*Nota:* Toma de datos con el esclerómetro de la resistencia del concreto en el pílón del puente Comunero I. Elaboración Propia.

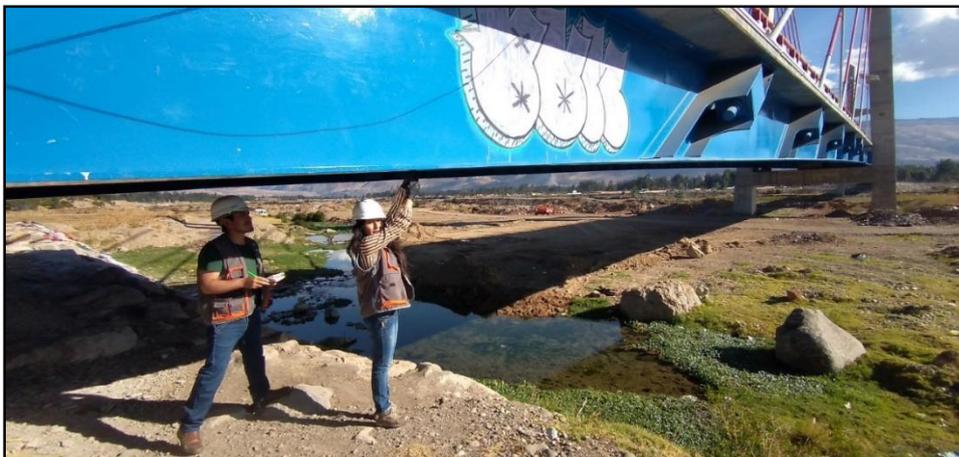
##### Figura 100

*Fotografía de Medición de Espesores de Pintura*

*Nota:* Medición de espesores de pintura con el equipo de inspección “POSITECTOR 6000-FNS-0069-416-03” en el puente Comunero I. Elaboración Propia.

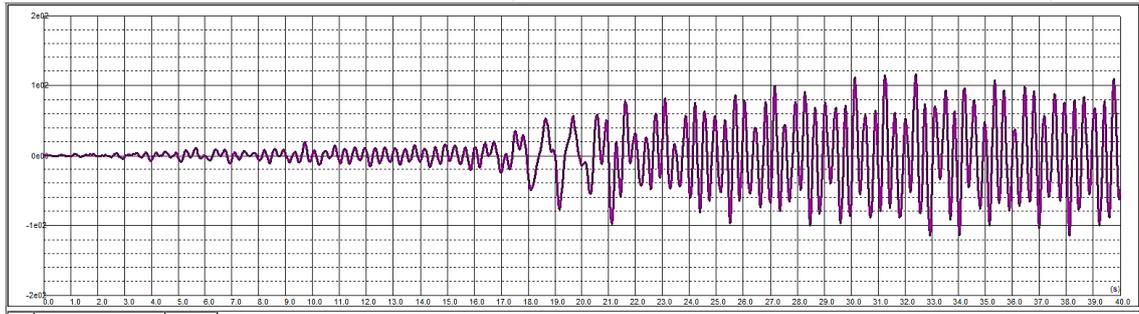
**Figura 235**

*Gráfico de Desplazamiento del Puente según del Sismo de 17 de Octubre de 1966 en Lima, Componente NS.*

*Nota:* Captura de pantalla del software Robot Structural, en el cual el desplazamiento máximo obtenido es de 114.87mm. Elaboración propia

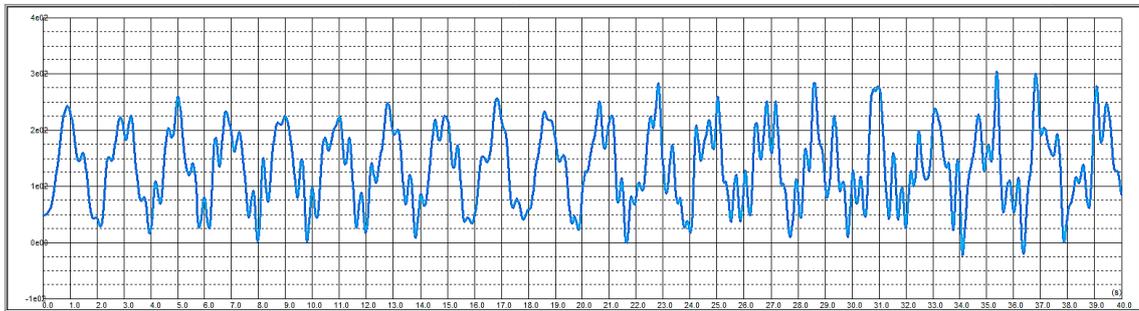
**Figura 236**

*Gráfico de Desplazamiento del Puente según el Sismo de 17 de Octubre de 1966 en Lima, Componente EW.*

*Nota:* Captura de pantalla del software Robot Structural, en el cual el desplazamiento máximo obtenido es de 303.32mm. Elaboración propia

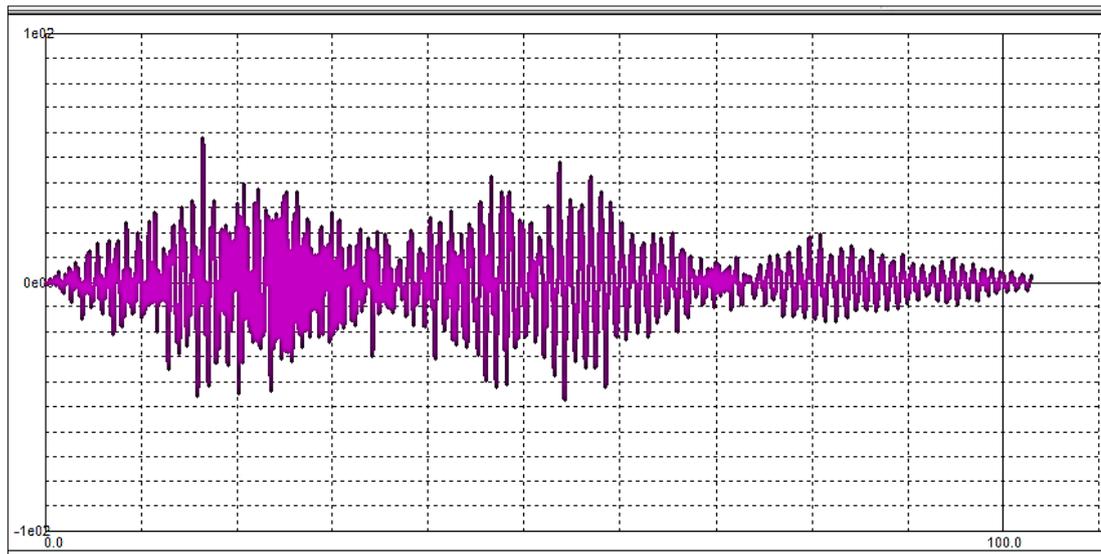
**Figura 237**

*Gráfico de Desplazamiento del Puente según el Sismo de 03 de Octubre de 1974 en el Cercado de Lima en Lima, Componente NS.*

*Nota: Captura de pantalla del software Robot Structural, en el cual el desplazamiento máximo obtenido es de 57.47mm. Elaboración propia*

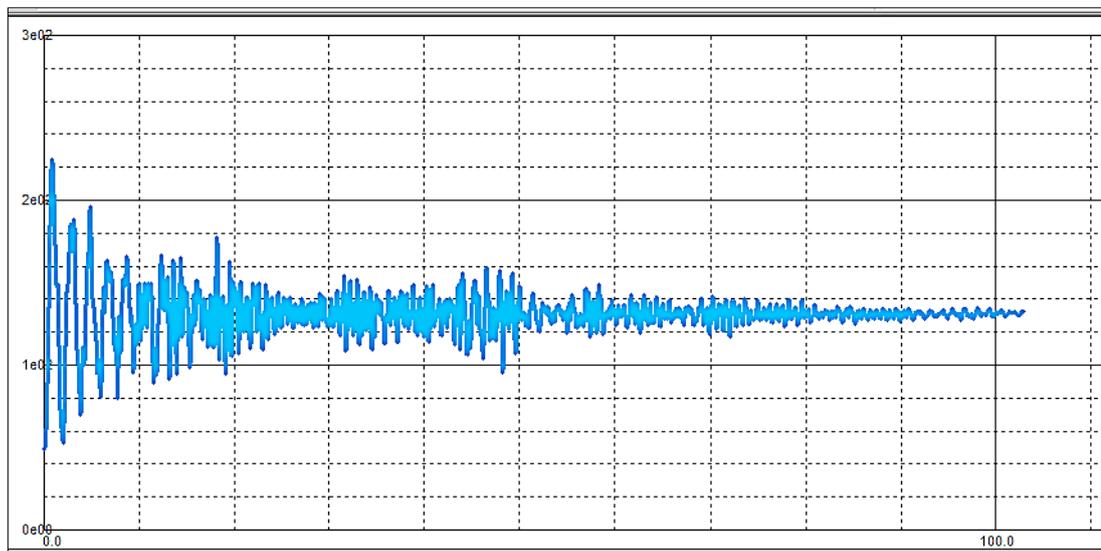
**Figura 238**

*Gráfico de Desplazamiento del Puente según el Sismo de 03 de Octubre de 1974 en el Cercado de Lima en Lima, Componente EW.*

*Nota: Captura de pantalla del software Robot Structural, en el cual el desplazamiento máximo obtenido es de 224.12mm. Elaboración propia*

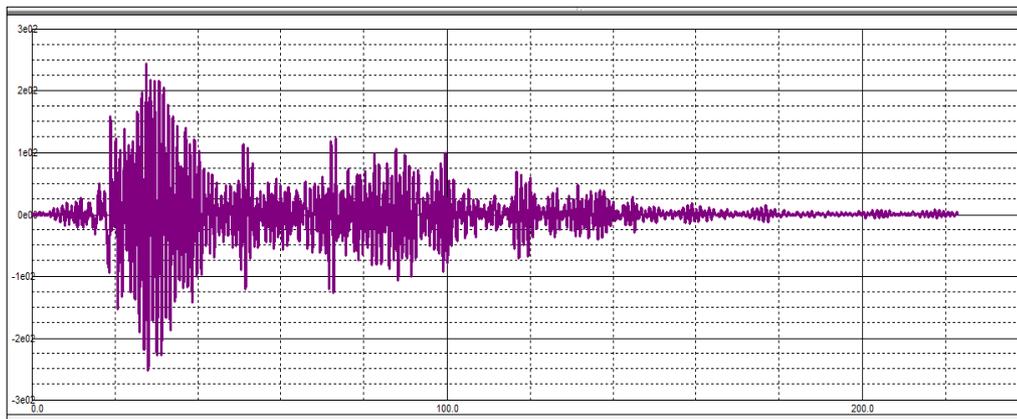
**Figura 241**

Gráfico de Desplazamiento del Puente según el Sismo de 15 de Agosto del 2007 en Ica, Componente NS.

Nota Captura de pantalla del software Robot Structural, en el cual el desplazamiento máximo obtenido es de 244.061mm. Elaboración propia

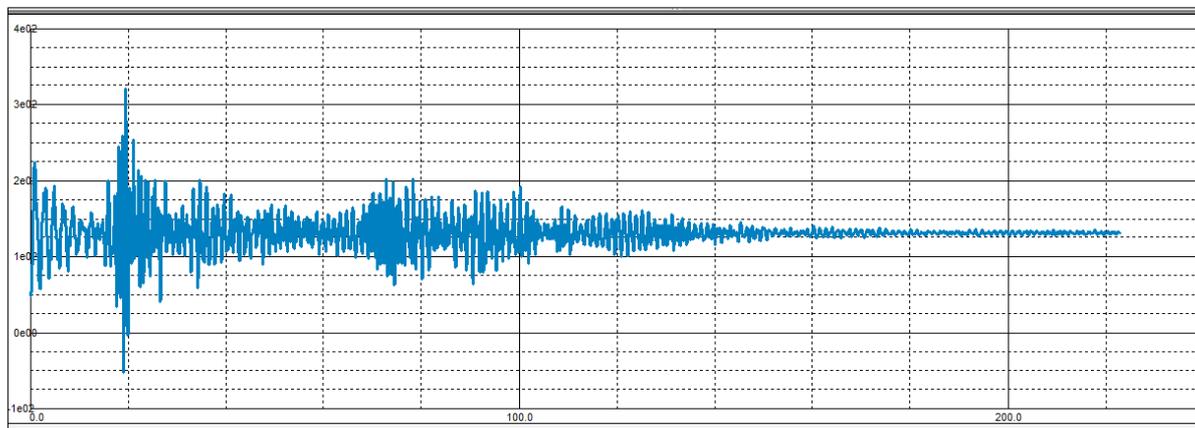
**Figura 242**

Gráfico de Desplazamiento del Puente según el Sismo de 15 de Agosto del 2007 en Ica, Componente EW.

Nota: Captura de pantalla del software Robot Structural, en el cual el desplazamiento máximo obtenido es de 319.627mm. Elaboración propia

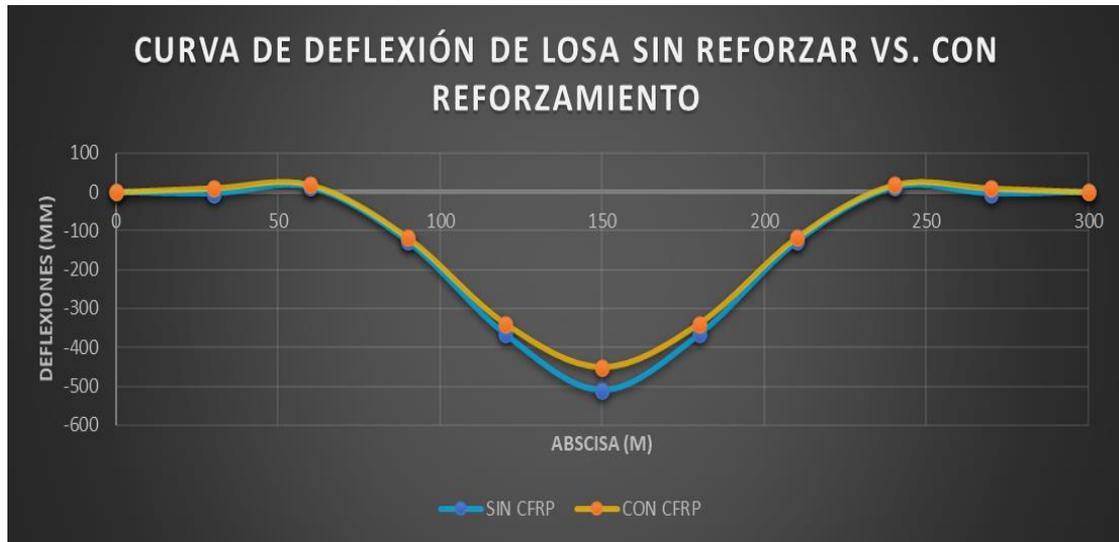
**Figura 244**

*Curva de Deflexión de Losa sin CFRP vs. con CFRP*

El resultado que se observa, se tiene una flecha máxima de -510.53 mm para la losa sin CFRP y una flecha máxima de -451.38 mm para la losa con CFRP, entonces el reforzamiento estructural de la losa, tiene una influencia significativa en la rigidez a flexión del puente Comunero I.

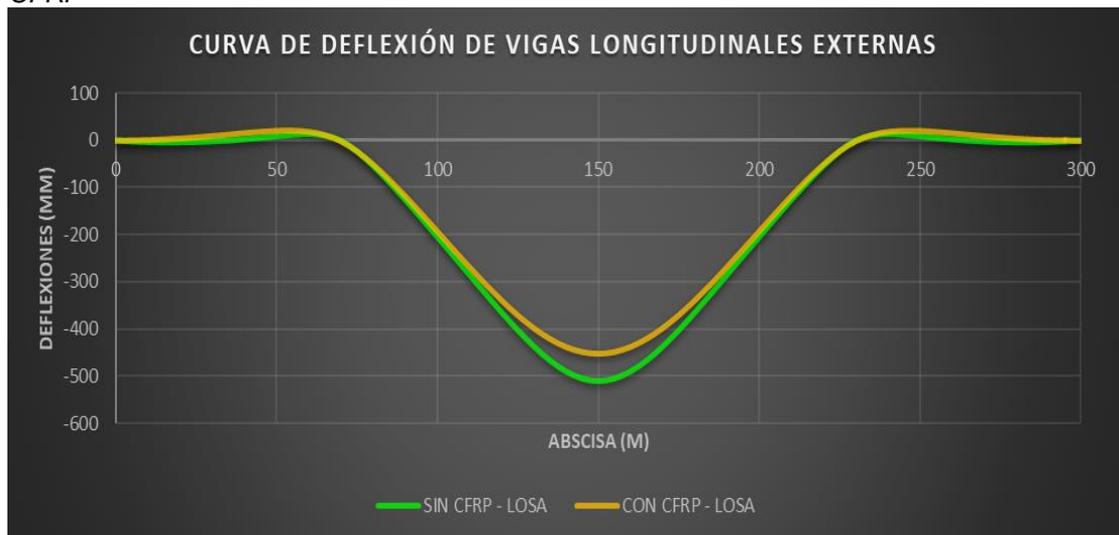
**Figura 245**

*Curva de Deflexión de Viga Longitudinales en los Extremos de Losa sin CFRP vs. con CFRP*

El resultado que se observa para la viga longitudinales externas tiene una flecha máxima sin reforzamiento de losa de -509.44 mm y una flecha máxima con la losa reforzada de -452.11 mm.

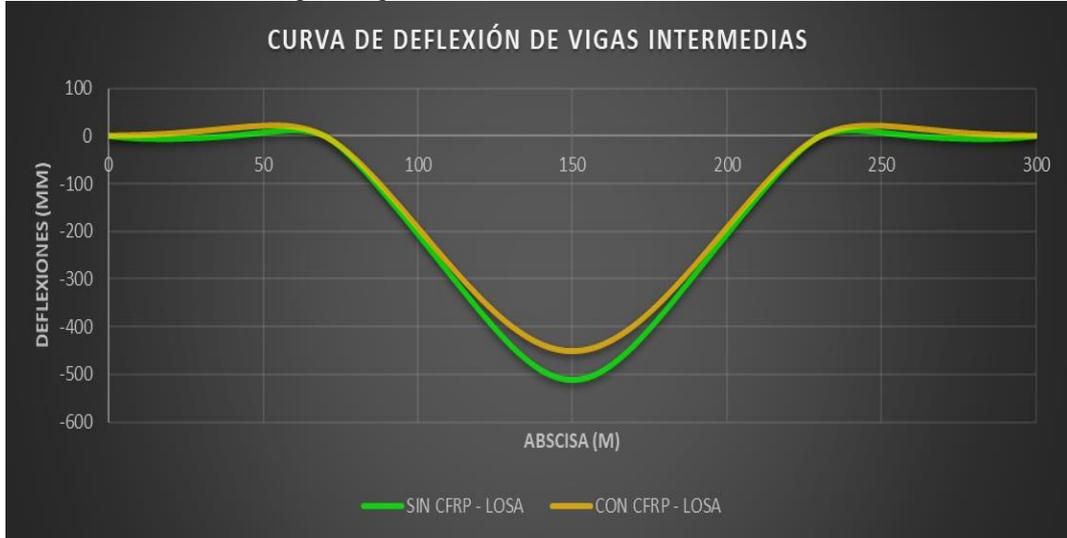
**Figura 246**

*Curva de Deflexión de Viga Longitudinales Intermedias de Losa sin CFRP vs. con CFRP*

El resultado que se observa para la viga longitudinales externas tiene una flecha máxima sin reforzamiento de losa de -510.53 mm y una flecha máxima con la losa reforzada de -451.38 mm.

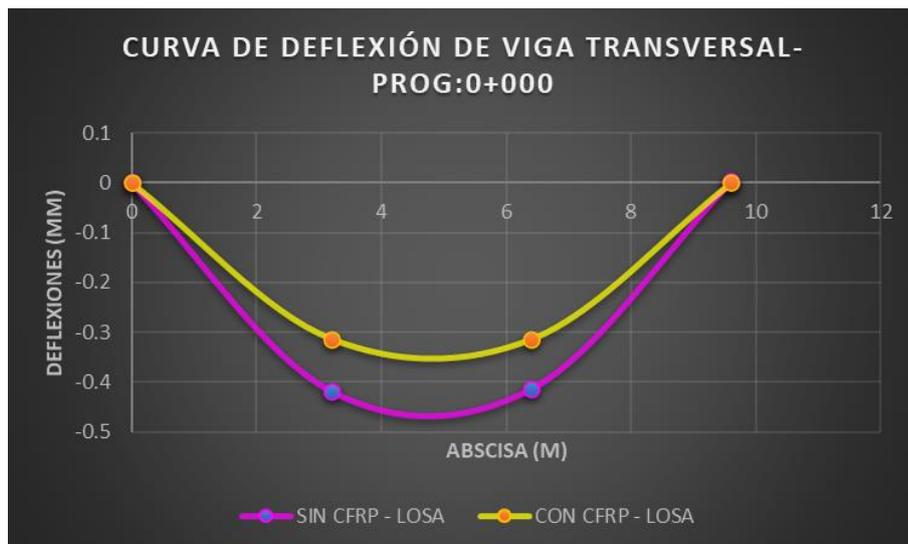
**Figura 247**

*Curva de Deflexión de Viga Transversal en la Progresiva 0+000 de Losa sin CFRP vs. con CFRP*

El resultado que se observa para la viga transversal, tiene una flecha máxima sin reforzamiento de losa de -0.461 mm y una flecha máxima con la losa reforzada de -0.354mm.

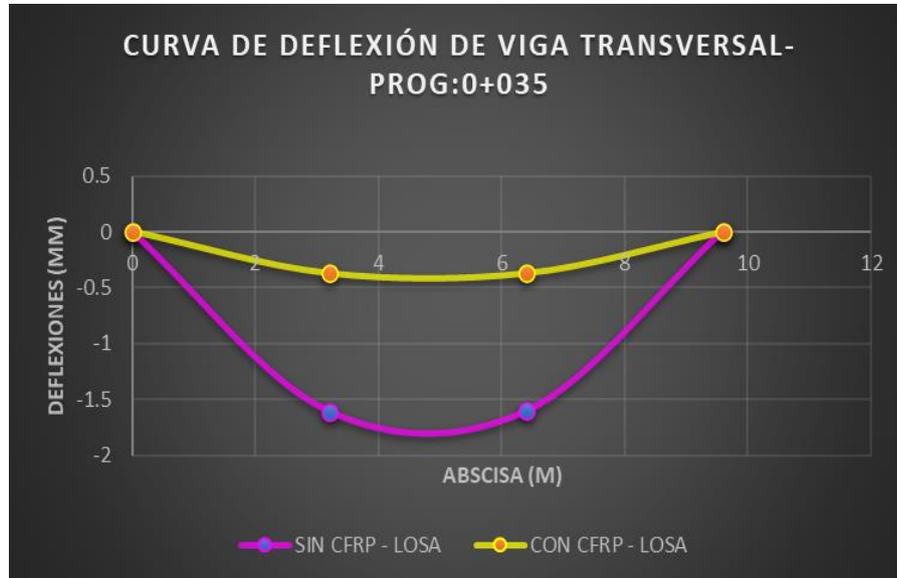
**Figura 248**

Curva de deflexión de Viga Transversal en la Progresiva 0+035 de Losa sin CFRP vs. con CFRP

El resultado que se observa para la viga transversal, tiene una flecha máxima sin reforzamiento de losa de -1.73 mm y una flecha máxima con la losa reforzada de -0.415mm

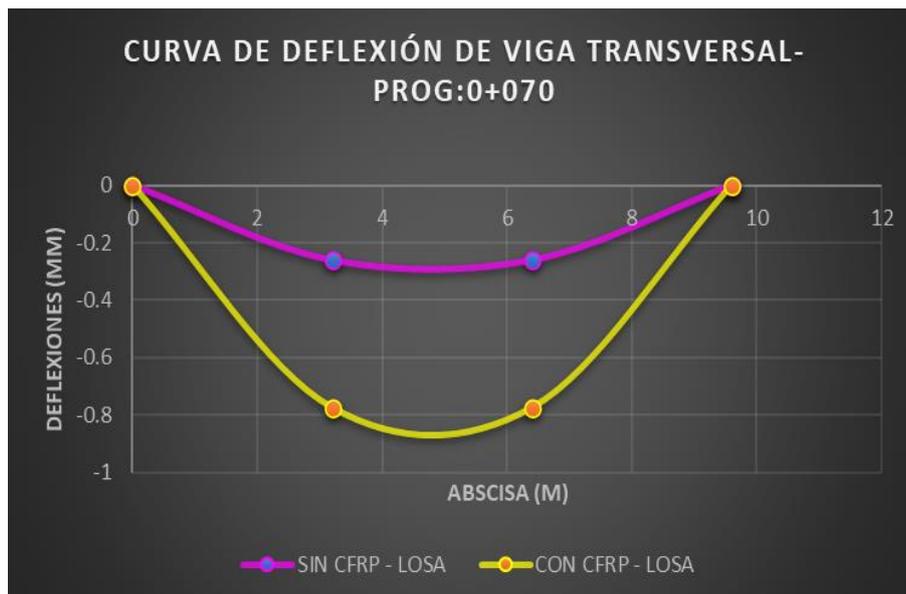
**Figura 249**

Curva de Deflexión de Viga Transversal en la Progresiva 0+070 de Losa sin CFRP vs. con CFRP

El resultado que se observa para la viga transversal, tiene una flecha máxima sin reforzamiento de losa de -0.294 mm y una flecha máxima con la losa reforzada de -0.829mm

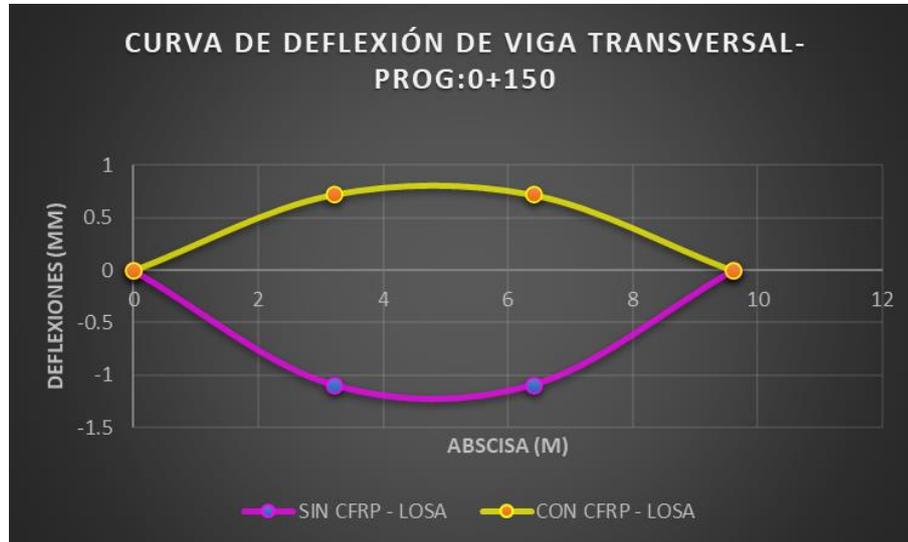
**Figura 250**

Curva de Deflexión de Viga Transversal en la Progresiva 0+150 de Losa sin CFRP vs. con CFRP

El resultado que se observa para la viga transversal, tiene una flecha máxima sin reforzamiento de losa de -1.215 mm y una flecha máxima con la losa reforzada de 0.818 mm

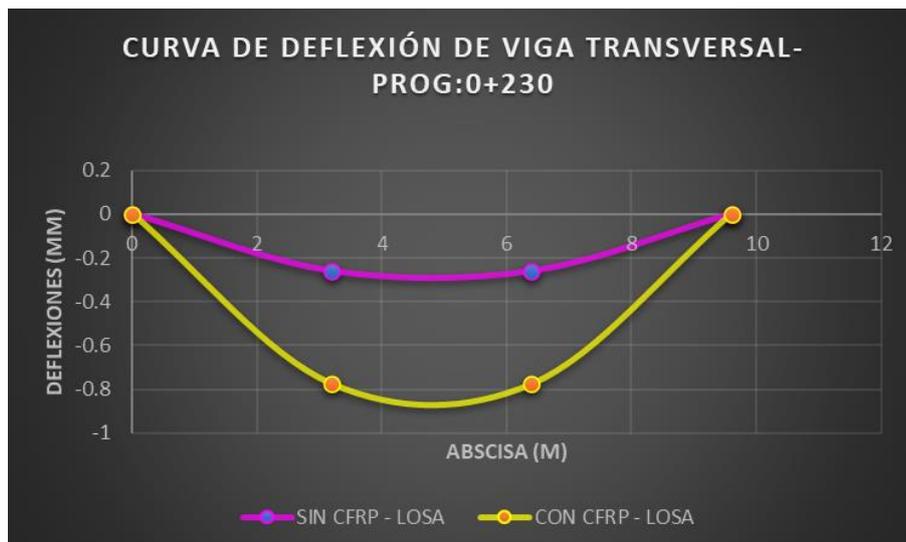
**Figura 251**

Curva de Deflexión de Viga Transversal en la Progresiva 0+230 de Losa sin CFRP vs. con CFRP

El resultado que se observa para la viga transversal, tiene una flecha máxima sin reforzamiento de losa de -0.292 mm y una flecha máxima con la losa reforzada de -0.832 mm

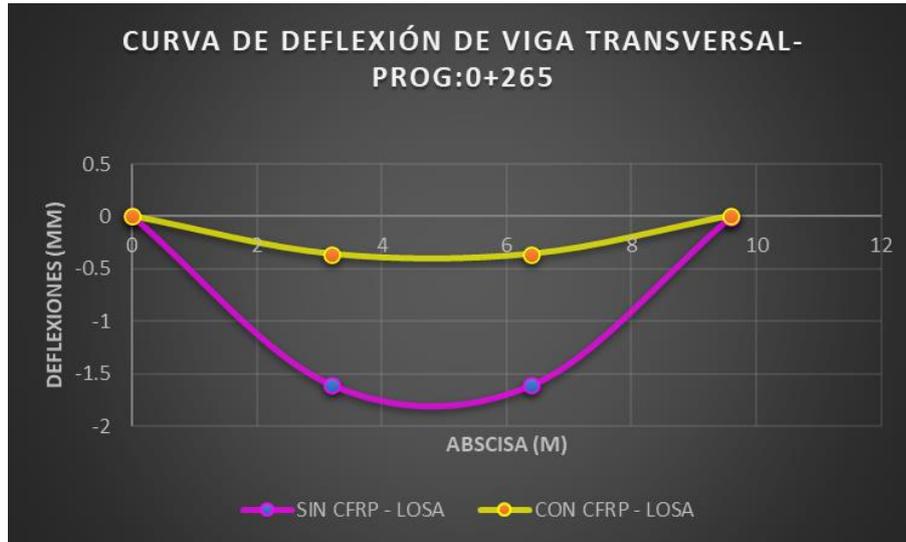
**Figura 252**

Curva de Deflexión de Viga Transversal en la Progresiva 0+265 de Losa sin CFRP vs. con CFRP

El resultado que se observa para la viga transversal, tiene una flecha máxima sin reforzamiento de losa de -1.723 mm y una flecha máxima con la losa reforzada de -0.405 mm

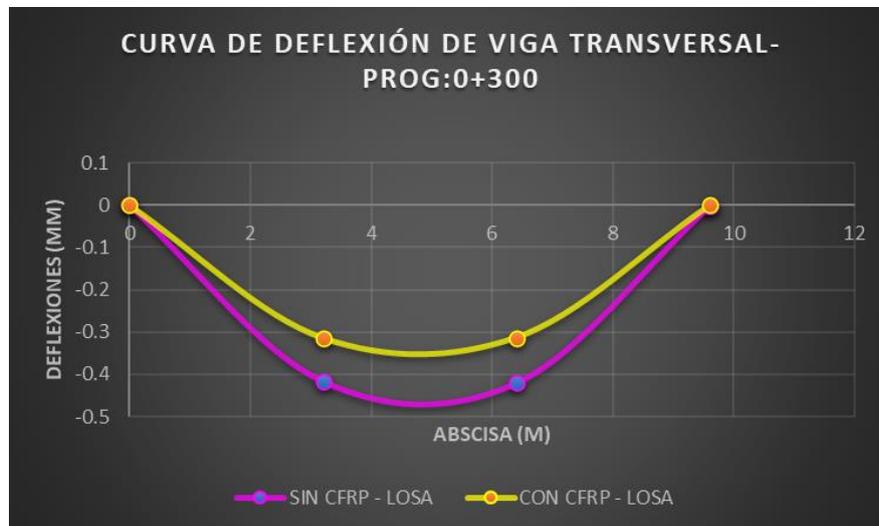
**Figura 253**

Curva de Deflexión de Viga Transversal en la Progresiva 0+300 de Losa sin CFRP vs. con CFRP

El resultado que se observa para la viga transversal, tiene una flecha máxima sin reforzamiento de losa de -0.45 mm y una flecha máxima con la losa reforzada de -0.344 mm

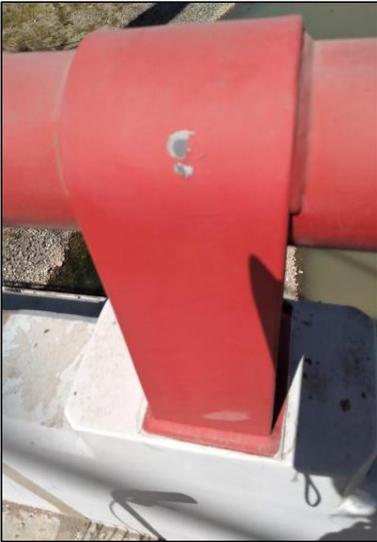
N°	Descripción	Fotografía																					
03	<p><b>Progresiva:</b> 0+016</p> <p><b>Tipo de elemento:</b> Baranda - acero</p> <p><b>Material compuesto:</b> Pintura</p> <p><b>Tipo de patología:</b> Desprendimiento</p> <p><b>Calificación de la condición</b></p> <table border="1"> <thead> <tr> <th>N°</th> <th>Condición</th> <th>Claificación</th> </tr> </thead> <tbody> <tr> <td>1</td> <td>Muy Bueno</td> <td></td> </tr> <tr> <td>2</td> <td>Bueno</td> <td>X</td> </tr> <tr> <td>3</td> <td>Regular</td> <td></td> </tr> <tr> <td>4</td> <td>Malo</td> <td></td> </tr> <tr> <td>5</td> <td>Muy Malo</td> <td></td> </tr> <tr> <td>6</td> <td>Pésimo</td> <td></td> </tr> </tbody> </table> <p><b>Nota:</b> En la baranda metálica aguas arriba de la margen izquierda presenta desprendimiento de la pintura en la parte superficial exponiendo al acero a la oxidación.</p>	N°	Condición	Claificación	1	Muy Bueno		2	Bueno	X	3	Regular		4	Malo		5	Muy Malo		6	Pésimo

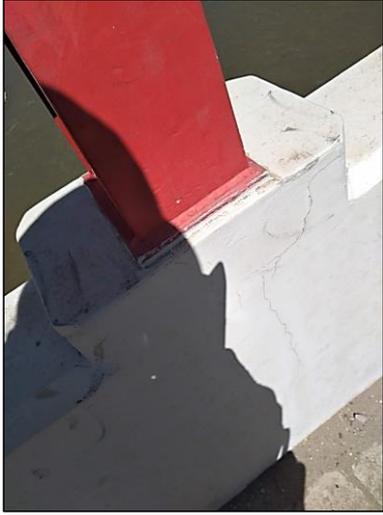
N°	Descripción	Fotografía																					
16	<p><b>Progresiva:</b> 0+287</p> <p><b>Tipo de elemento:</b> Baranda - concreto</p> <p><b>Material compuesto:</b> Pintura</p> <p><b>Tipo de patología:</b> Fisuras</p> <p><b>Calificación de la condición</b></p> <table border="1"> <thead> <tr> <th>N°</th> <th>Condición</th> <th>Claificación</th> </tr> </thead> <tbody> <tr> <td>1</td> <td>Muy Bueno</td> <td></td> </tr> <tr> <td>2</td> <td>Bueno</td> <td>X</td> </tr> <tr> <td>3</td> <td>Regular</td> <td></td> </tr> <tr> <td>4</td> <td>Malo</td> <td></td> </tr> <tr> <td>5</td> <td>Muy Malo</td> <td></td> </tr> <tr> <td>6</td> <td>Pésimo</td> <td></td> </tr> </tbody> </table> <p><b>Nota:</b> En la baranda aguas arriba de la margen derecha se observaron fisuras en la pintura con una abertura entre 0.3 - 0.7mm.</p>	N°	Condición	Claificación	1	Muy Bueno		2	Bueno	X	3	Regular		4	Malo		5	Muy Malo		6	Pésimo

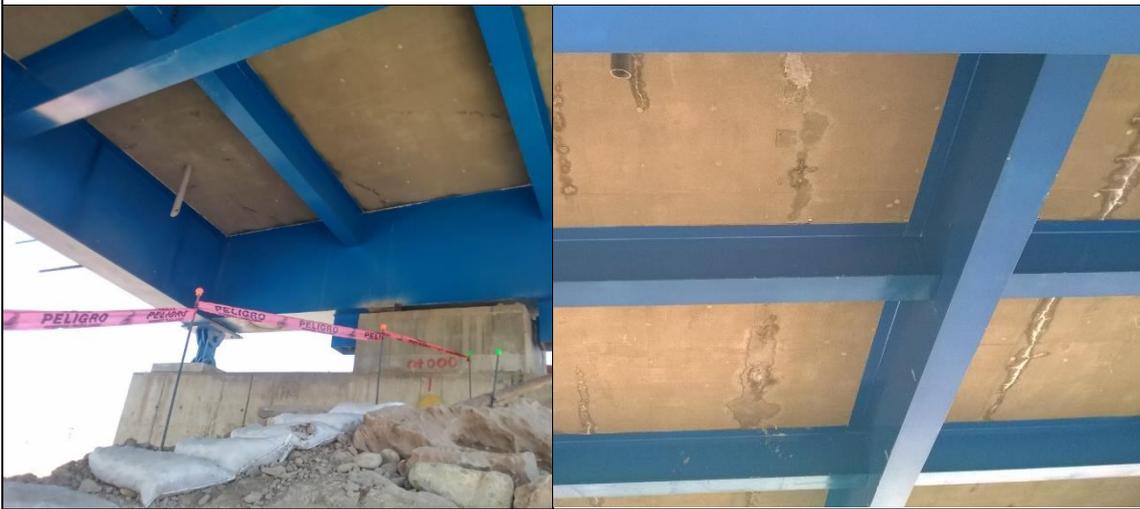
Las fisuras se encuentran ubicados en áreas cercanas al estribo de la margen derecha del puente.

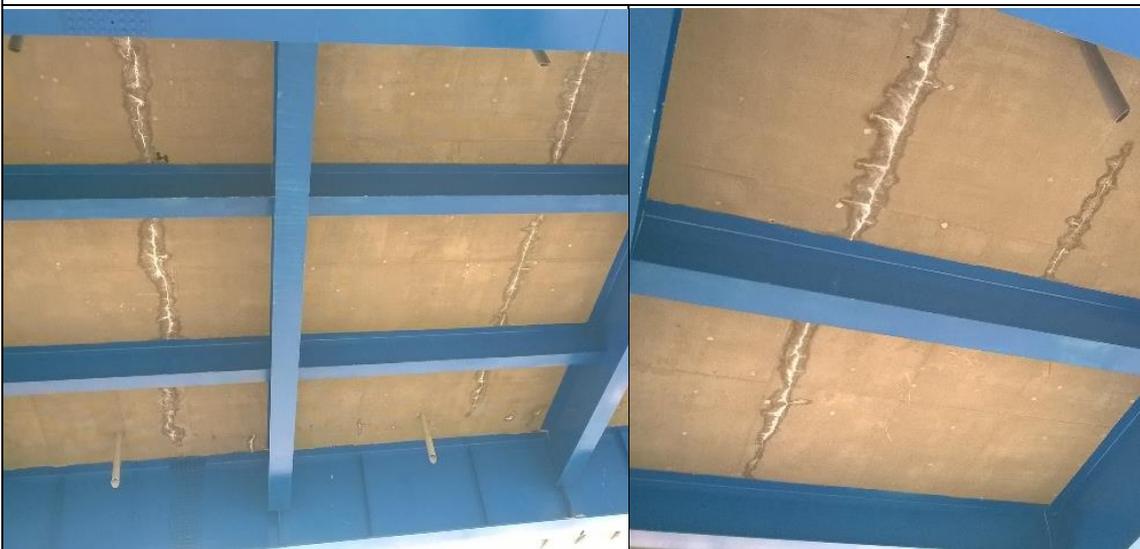
Fisuras en la parte inferior de la plataforma de la margen derecha del puente

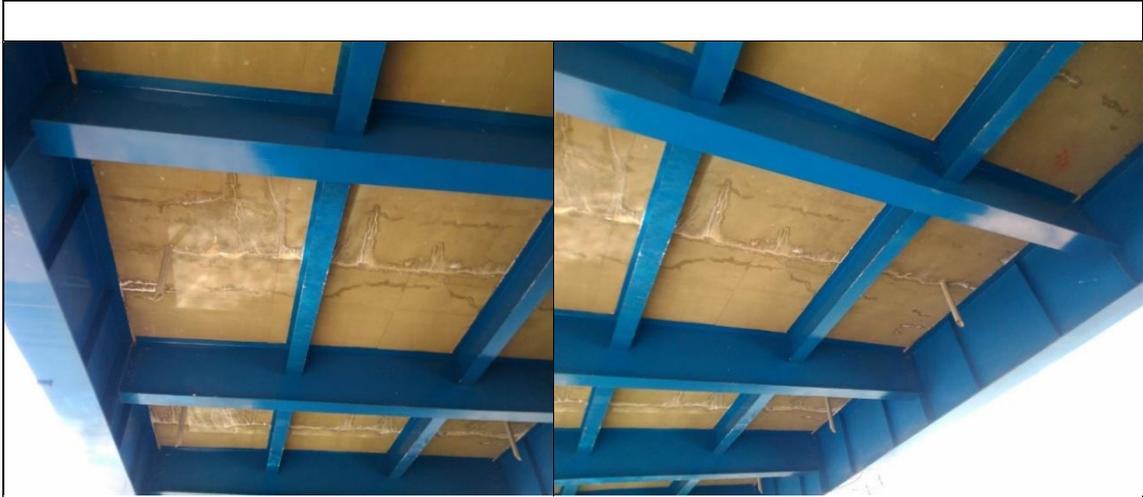
Fisuras en la parte inferior de la plataforma del Puente Comuneros I del tramo central

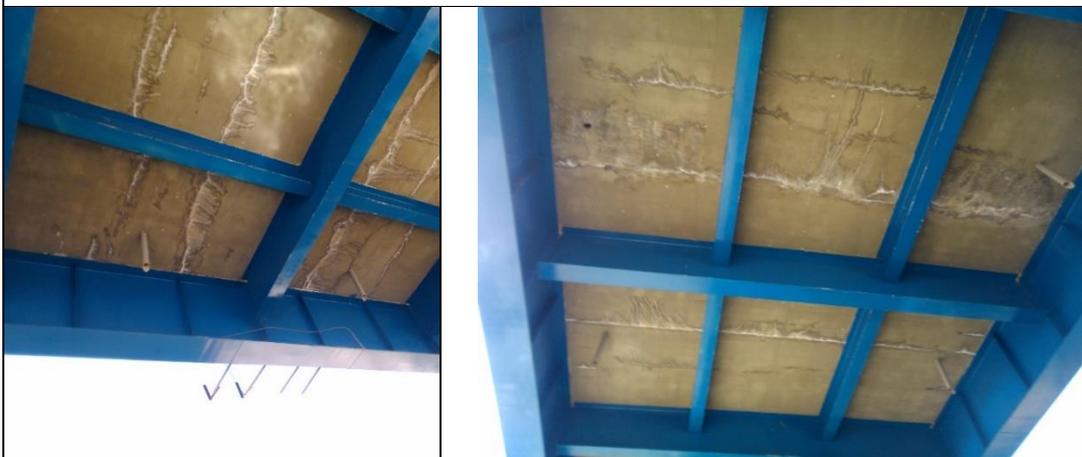
Fisuras en la parte inferior de la plataforma del Puente Comuneros I del tramo central
