**TESIS**

**“REPARACIÓN DE MUROS DE ALBAÑILERIA  
CONFINADA AFECTADOS POR EFLORESCENCIA  
DE LA VIVIENDA MZ. 02 – LT. 21 SAN GENARO,  
CHORRILLOS, 2019”**

**Bach. DÍAZ CARHUAPOMA, MIGUEL ANDERZÓN**

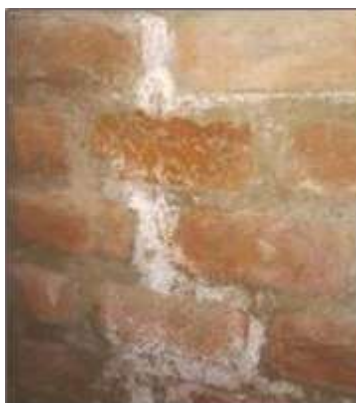
Ilustración 1. Eflorescencia en ladrillos.

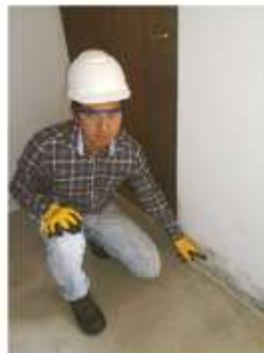
Ilustración 28. Ficha N°01 - 01

FICHA N°01 - 01	
"Registro de superficies con eflorescencias y/o criptoflorescencias presentes en los muros de albañilería confinada en el AA.HH. San Genaro - Chorrillos 2019"	
DIRECCIÓN:	MZ. O2 - LT. 21
AUTOR:	MIGUEL ANDERZÓN DIAZ CARHUAPOMA
FECHA:	10/03/19
MURO AFECTADO POR PATOLOGÍA:	EFLORESCENCIA
DIMENSIONES DEL MURO (m)	
ANCHO 1:	3.95
ALTURA 1:	2.40
ANCHO 2:	-
ALTURA 2:	-
ANCHO 3:	-
ALTURA 3:	-
VANOS A DEDONOTAR (m)	
P1 ANCHO:	1.05
P1 ALTURA:	2.15
P2 ANCHO:	-
P2 ALTURA:	-
P3 ANCHO:	-
P3 ALTURA:	-
V1 ANCHO:	2.40
V1 ALTURA:	1.25
V2 ANCHO:	-
V2 ALTURA:	-
V3 ANCHO:	-
V3 ALTURA:	-
DESCRIPCIÓN DE LA REGIÓN AFECTADA POR LA PATOLOGÍA: La región afectada tuvo una longitud de 2.90 m y una altura de 0.25 m. Se visualizó la presencia de la eflorescencia como una leve capa superficial de color blanco.

En el cual se delimita la región a reparar con una longitud de 2.90 m y 0.25 m de altura.

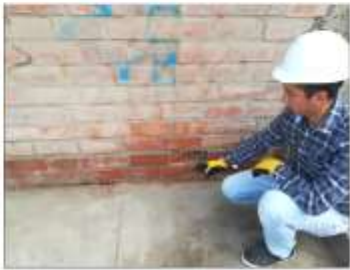
Ilustración 29. Ficha N°01 - 16

FICHA N°01 - 16	
"Registro de superficies con eflorescencias y/o criptoflorescencias presentes en los muros de albañilería confinada en el AA.HH. San Genaro - Chorillos 2019"	
DIRECCIÓN:	MZ. 02 - L.L. 21
FECHA:	16/03/19
AUTOR:	MIGUEL ANDERZÓN DÍAZ CARHUAPOMA
MURO AFECTADO POR PATOLOGÍA:	CRIOPTOFLORESCENCIA
DIMENSIONES DEL MURO (m)	
ANCHO 1:	3.80
ALTURA 1:	2.85
ANCHO 2:	-
ALTURA 2:	-
ANCHO 3:	-
ALTURA 3:	-
VANOS A DESCONTAR (m)	
P1 ANCHO:	-
P1 ALTURA:	-
P2 ANCHO:	-
P2 ALTURA:	-
P3 ANCHO:	-
P3 ALTURA:	-
V1 ANCHO:	-
V1 ALTURA:	-
V2 ANCHO:	-
V2 ALTURA:	-
V3 ANCHO:	-
V3 ALTURA:	-
DESCRIPCIÓN DE LA REGIÓN AFECTADA POR LA PATOLOGÍA: La región afectada mostró un asentado tipo sogá, se contabilizaron 12 ladrillos dañados. Dimensiones del ladrillo (0.11 m x 0.23 m). Ladrillo de 18 Huecos KK.

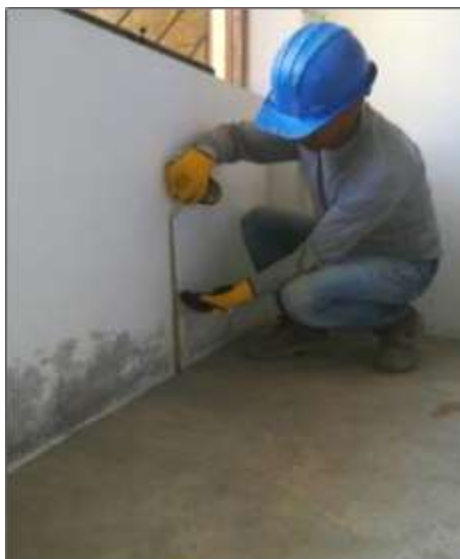
1. Se procedió a delimitar la sección afectada por la patología. Esta tenía una altura de 25 cm medidos desde la base.

Ilustración 32. Medición de la zona afectada.

2. Se procedió a cortar la región delimitada (Se empleó una amoladora DEWALT). Seguidamente retiramos el revestimiento afectado.

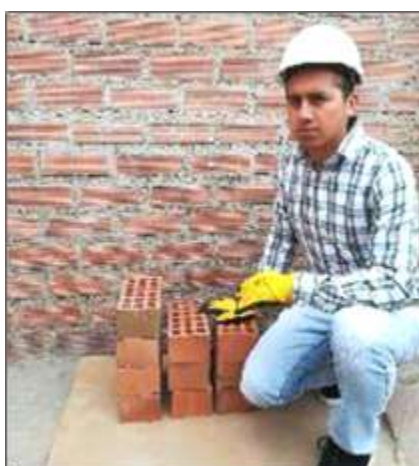
Ilustración 44. Muestras de ladrillo para el Ensayo de Eflorescencia.

A los ladrillos empleados en la reparación, previamente se les realizó el ensayo de Eflorescencia en unidades de albañilería según la N.T.P 399.613, el certificado se encuentra en el Anexo N°09, a su vez los certificados de los Análisis de Sales de nuestros agregados finos.

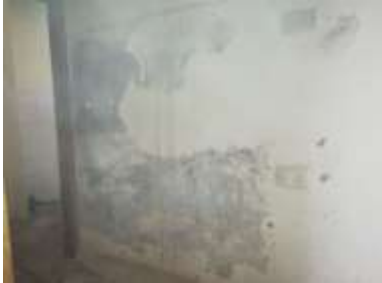
FICHA N°01 - 03			
<b>"Registro de superficies con eflorescencias y/o criptoflorescencias presentes en los muros de albañilería confinada en el AA.HH. San Genaro - Chorrillos 2019"</b>			
DIRECCIÓN:	MZ. E1 - LT. 12	FECHA: 10/03/19	
AUTOR:	MIGUEL ANDERZÓN DÍAZ CARHUAPOMA		
MURO AFECTADO POR PATOLOGÍA:	EFLORESCENCIA		
<b>DIMENSIONES DEL MURO (m)</b>			
ANCHO 1:	4.85

ALTURA 1:	2.60		
ANCHO 2:	-		
ALTURA 2:	-		
ANCHO 3:	-		
ALTURA 3:	-		
<b>VANOS A DESCONTAR (m)</b>			
P1 ANCHO:	-		
P1 ALTURA:	-		
P2 ANCHO:	-		
P2 ALTURA:	-		
P3 ANCHO:	-		
P3 ALTURA:	-		
V1 ANCHO:	-		
V1 ALTURA:	-		
V2 ANCHO:	-		
V2 ALTURA:	-		
V3 ANCHO:	-		
V3 ALTURA:	-		
DESCRIPCIÓN DE LA REGIÓN AFECTADA POR LA PATOLOGÍA: La región afectada tuvo una longitud de 2.60 m y una altura de 2.60 m. Se visualizó la presencia de la eflorescencia como una leve capa superficial de algodón.

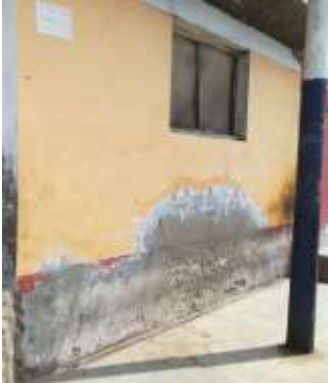
FICHA N°01 - 04			
<b>"Registro de superficies con eflorescencias y/o criptoflorescencias presentes en los muros de albañilería confinada en el AA.HH. San Genaro - Chorrillos 2019"</b>			
DIRECCIÓN:	MZ. V1 - LT. 03	FECHA: 10/03/19	
AUTOR:	MIGUEL ANDERZÓN DÍAZ CARHUAPOMA		
MURO AFECTADO POR PATOLOGÍA:	EFLORESCENCIA		
<b>DIMENSIONES DEL MURO (m)</b>			
ANCHO 1:	4.25

ALTURA 1:	2.85		
ANCHO 2:	-		
ALTURA 2:	-		
ANCHO 3:	-		
ALTURA 3:	-		
<b>VANOS A DESCONTAR (m)</b>			
P1 ANCHO:	-		
P1 ALTURA:	-		
P2 ANCHO:	-		
P2 ALTURA:	-		
P3 ANCHO:	-		
P3 ALTURA:	-		
V1 ANCHO:	1.10		
V1 ALTURA:	0.90		
V2 ANCHO:	-		
V2 ALTURA:	-		
V3 ANCHO:	-		
V3 ALTURA:	-		
DESCRIPCIÓN DE LA REGIÓN AFECTADA POR LA PATOLOGÍA: La región afectada tuvo una longitud de 4.25 m y una altura de 0.85 m. Se visualizó la presencia de la eflorescencia como una leve capa superficial de algodón.

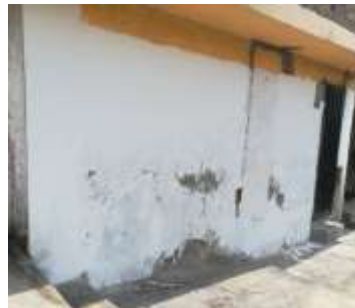
FICHA N°01 - 05		
"Registro de superficies con eflorescencias y/o criptoflorescencias presentes en los muros de albañilería confinada en el AA.HH. San Genaro - Chorrillos 2019"		
DIRECCIÓN:	MZ. D2 - LT. 04	FECHA: 16/03/19
AUTOR:	MIGUEL ANDERZÓN DÍAZ CARHUAPOMA	
MURO AFECTADO POR PATOLOGÍA:	EFLORESCENCIA	
DIMENSIONES DEL MURO (m)		
ANCHO 1:	4.30	
ALTURA 1:	2.45	
ANCHO 2:	-	
ALTURA 2:	-	
ANCHO 3:	-	
ALTURA 3:	-	
VANOS A DESCONTAR (m)		
P1 ANCHO:	0.90	
P1 ALTURA:	2.00	
P2 ANCHO:	-	
P2 ALTURA:	-	
P3 ANCHO:	-	
P3 ALTURA:	-	
V1 ANCHO:	-	
V1 ALTURA:	-	
V2 ANCHO:	-	
V2 ALTURA:	-	
V3 ANCHO:	-	
V3 ALTURA:	-	
DESCRIPCIÓN DE LA REGIÓN AFECTADA POR LA PATOLOGÍA:		
La región afectada tuvo una longitud de 2.90 m y una altura de 1.00 m. Se visualizó la presencia de la eflorescencia como una leve capa superficial de algodón.

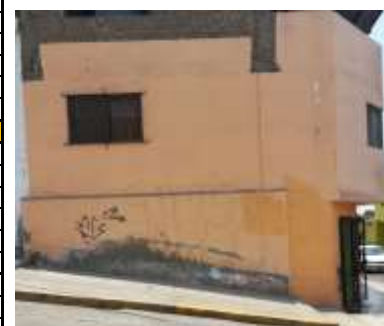
FICHA N°01 - 08		
"Registro de superficies con eflorescencias y/o criptoflorescencias presentes en los muros de albañilería confinada en el AA.HH. San Genaro - Chorrillos 2019"		
DIRECCIÓN:	MZ. W1 - LT. 04	FECHA: 17/03/19
AUTOR:	MIGUEL ANDERZÓN DÍAZ CARHUAPOMA	
MURO AFECTADO POR PATOLOGÍA:	EFLORESCENCIA	
DIMENSIONES DEL MURO (m)		
ANCHO 1:	5.00	
ALTURA 1:	1.10 y 1.80	
ANCHO 2:	-	
ALTURA 2:	-	
ANCHO 3:	-	
ALTURA 3:	-	
VANOS A DESCONTAR (m)		
P1 ANCHO:	-	
P1 ALTURA:	-	
P2 ANCHO:	-	
P2 ALTURA:	-	
P3 ANCHO:	-	
P3 ALTURA:	-	
V1 ANCHO:	-	
V1 ALTURA:	-	
V2 ANCHO:	-	
V2 ALTURA:	-	
V3 ANCHO:	-	
V3 ALTURA:	-	
DESCRIPCIÓN DE LA REGIÓN AFECTADA POR LA PATOLOGÍA:		
La región afectada tuvo una longitud de 5.00 m y una altura de 0.40 m. Se visualizó la presencia de la eflorescencia como una leve capa superficial de algodón.

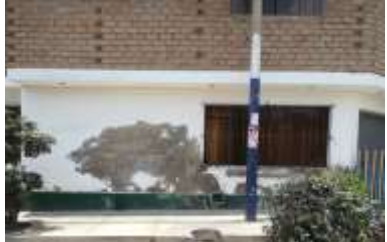
FICHA N°01 - 10			
"Registro de superficies con eflorescencias y/o criptoflorescencias presentes en los muros de albañilería confinada en el AA.HH. San Genaro - Chorrillos 2019"			
DIRECCIÓN:	MZ H - LT. 04	FECHA: 24/03/19	
AUTOR:	MIGUEL ANDERZÓN DÍAZ CARHUAPOMA		
MURO AFECTADO POR PATOLOGÍA:	EFLORESCENCIA		
DIMENSIONES DEL MURO (m)			
ANCHO 1:	5.80

ALTURA 1:	2.40		
ANCHO 2:	-		
ALTURA 2:	-		
ANCHO 3:	-		
ALTURA 3:	-		
VANOS A DESCONTAR (m)			
P1 ANCHO:	-		
P1 ALTURA:	-		
P2 ANCHO:	-		
P2 ALTURA:	-		
P3 ANCHO:	-		
P3 ALTURA:	-		
V1 ANCHO:	2.20		
V1 ALTURA:	1.15		
V2 ANCHO:	-		
V2 ALTURA:	-		
V3 ANCHO:	-		
V3 ALTURA:	-		
DESCRIPCIÓN DE LA REGIÓN AFECTADA POR LA PATOLOGÍA:			
Se observó que la región afectada presentó 2 tramos, el tramo 1 tuvo una longitud de 2.00 m y una altura de 1.80 m y el tramo 2 una longitud de 1.98 m y una altura de 0.90 m. Se visualizó la presencia de la eflorescencia como una leve capa superficial de algodón.

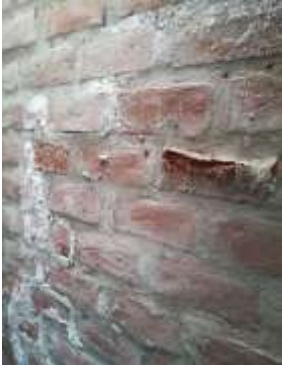
ALTURA 1:	2.40		
ANCHO 2:	-		
ALTURA 2:	-		
ANCHO 3:	-		
ALTURA 3:	-		
VANOS A DESCONTAR (m)			
P1 ANCHO:	-		
P1 ALTURA:	-		
P2 ANCHO:	-		
P2 ALTURA:	-		
P3 ANCHO:	-		
P3 ALTURA:	-		
V1 ANCHO:	-		
V1 ALTURA:	-		
V2 ANCHO:	-		
V2 ALTURA:	-		
V3 ANCHO:	-		
V3 ALTURA:	-		
DESCRIPCIÓN DE LA REGIÓN AFECTADA POR LA PATOLOGÍA:			
La región afectada tuvo un ancho de 0.35m y una altura de 1.55 m. Se visualizó la presencia de la eflorescencia como una capa superficial de algodón.

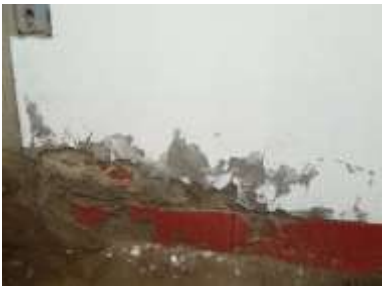
ALTURA 1:	2.50		
ANCHO 2:	-		
ALTURA 2:	-		
ANCHO 3:	-		
ALTURA 3:	-		
VANOS A DESCONTAR (m)			
P1 ANCHO:	1.00		
P1 ALTURA:	2.10		
P2 ANCHO:	-		
P2 ALTURA:	-		
P3 ANCHO:	-		
P3 ALTURA:	-		
V1 ANCHO:	1.63		
V1 ALTURA:	1.20		
V2 ANCHO:	-		
V2 ALTURA:	-		
V3 ANCHO:	-		
V3 ALTURA:	-		
DESCRIPCIÓN DE LA REGIÓN AFECTADA POR LA PATOLOGÍA:			
La región afectada tuvo una longitud de 1.65 m y una altura de 0.35 m. Se visualizó la presencia de la eflorescencia como una leve capa superficial de algodón.

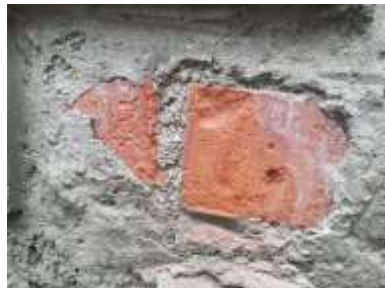
FICHA N°01 - 13		
"Registro de superficies con eflorescencias y/o criptoflorescencias presentes en los muros de albañilería confinada en el AA.HH. San Genaro - Chorrillos 2019"		
DIRECCIÓN:	MZ. S2 - LT. 28	FECHA: 13/07/19
AUTOR:	MIGUEL ANDERZÓN DÍAZ CARHUAPOMA	
MURO AFECTADO POR PATOLOGÍA:	EFLORESCENCIA	
DIMENSIONES DEL MURO (m)		
ANCHO 1:	2.80	
ALTURA 1:	3.20	
ANCHO 2:	-	
ALTURA 2:	-	
ANCHO 3:	-	
ALTURA 3:	-	
VANOS A DESCONTAR (m)		
P1 ANCHO:	-	
P1 ALTURA:	-	
P2 ANCHO:	-	
P2 ALTURA:	-	
P3 ANCHO:	-	
P3 ALTURA:	-	
V1 ANCHO:	-	
V1 ALTURA:	-	
V2 ANCHO:	-	
V2 ALTURA:	-	
V3 ANCHO:	-	
V3 ALTURA:	-	
DESCRIPCIÓN DE LA REGIÓN AFECTADA POR LA PATOLOGÍA:		
La región afectada tuvo una longitud de 0.8 m y una altura de 0.50 m. Se visualizó la presencia de la eflorescencia como una leve capa superficial de algodón.

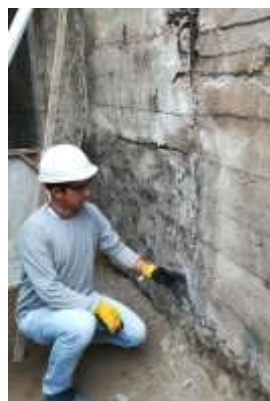
FICHA N°01 - 14		
"Registro de superficies con eflorescencias y/o criptoflorescencias presentes en los muros de albañilería confinada en el AA.HH. San Genaro - Chorrillos 2019"		
DIRECCIÓN:	MZ. P2 - LT. 16	FECHA: 21/04/19
AUTOR:	MIGUEL ANDERZÓN DÍAZ CARHUAPOMA	
MURO AFECTADO POR PATOLOGÍA:	EFLORESCENCIA	
DIMENSIONES DEL MURO (m)		
ANCHO 1:	6.50	
ALTURA 1:	2.45	
ANCHO 2:	-	
ALTURA 2:	-	
ANCHO 3:	-	
ALTURA 3:	-	
VANOS A DESCONTAR (m)		
P1 ANCHO:	-	
P1 ALTURA:	-	
P2 ANCHO:	-	
P2 ALTURA:	-	
P3 ANCHO:	-	
P3 ALTURA:	-	
V1 ANCHO:	-	
V1 ALTURA:	-	
V2 ANCHO:	-	
V2 ALTURA:	-	
V3 ANCHO:	-	
V3 ALTURA:	-	
DESCRIPCIÓN DE LA REGIÓN AFECTADA POR LA PATOLOGÍA:		
La región afectada tuvo una longitud de 1.46 m y una altura de 1.96 m. Se visualizó la presencia de la eflorescencia como una leve capa blanquecina.

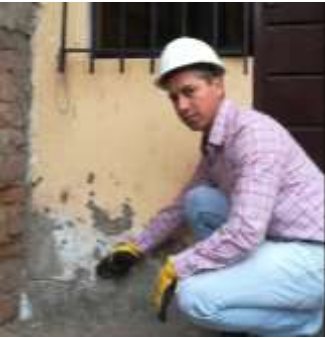
ALTURA 1:	2.50		
ANCHO 2:	-		
ALTURA 2:	-		
ANCHO 3:	-		
ALTURA 3:	-		
<b>VANOS A DESCONTAR (m)</b>			
P1 ANCHO:	1.00		
P1 ALTURA:	2.10		
P2 ANCHO:	1.00		
P2 ALTURA:	2.10		
P3 ANCHO:	-		
P3 ALTURA:	-		
V1 ANCHO:	0.70		
V1 ALTURA:	1.20		
V2 ANCHO:	3.10		
V2 ALTURA:	1.20		
V3 ANCHO:	-		
V3 ALTURA:	-		
DESCRIPCIÓN DE LA REGIÓN AFECTADA POR LA PATOLOGÍA:			
La región afectada tuvo una longitud de 0.85 m y una altura de 0.50 m. Se visualizó la presencia de la eflorescencia como una leve capa superficial de algodón.

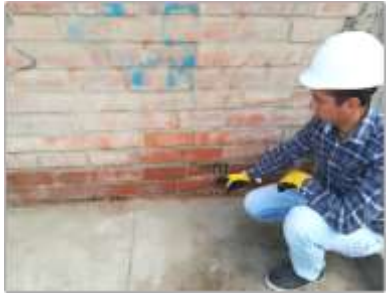
ALTURA 1:	2.65		
ANCHO 2:	-		
ALTURA 2:	-		
ANCHO 3:	-		
ALTURA 3:	-		
<b>VANOS A DESCONTAR (m)</b>			
P1 ANCHO:	-		
P1 ALTURA:	-		
P2 ANCHO:	-		
P2 ALTURA:	-		
P3 ANCHO:	-		
P3 ALTURA:	-		
V1 ANCHO:	-		
V1 ALTURA:	-		
V2 ANCHO:	-		
V2 ALTURA:	-		
V3 ANCHO:	-		
V3 ALTURA:	-		
DESCRIPCIÓN DE LA REGIÓN AFECTADA POR LA PATOLOGÍA:			
La región afectada mostró un asentado tipo sogá, se contabilizaron 12 ladrillos dañados. Dimensiones del ladrillo (0.11 m x 0.23 m). Ladrillo de 18 Huecos KK.

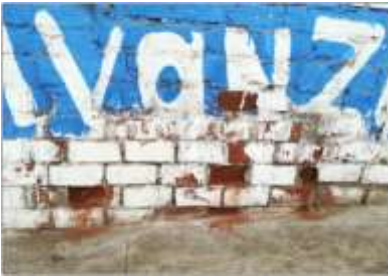
ALTURA 1:	2.65		
ANCHO 2:	-		
ALTURA 2:	-		
ANCHO 3:	-		
ALTURA 3:	-		
<b>VANOS A DESCONTAR (m)</b>			
P1 ANCHO:	-		
P1 ALTURA:	-		
P2 ANCHO:	-		
P2 ALTURA:	-		
P3 ANCHO:	-		
P3 ALTURA:	-		
V1 ANCHO:	-		
V1 ALTURA:	-		
V2 ANCHO:	-		
V2 ALTURA:	-		
V3 ANCHO:	-		
V3 ALTURA:	-		
<b>DESCRIPCIÓN DE LA REGIÓN AFECTADA POR LA PATOLOGÍA:</b>			
La región afectada mostró un asentado tipo sogá, se contabilizaron 24 ladrillos dañados. Dimensiones del ladrillo (0.11 m x 0.25 m). Ladrillo artesanal.

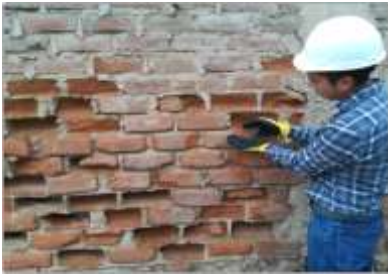
ALTURA 1:	2.40		
ANCHO 2:	-		
ALTURA 2:	-		
ANCHO 3:	-		
ALTURA 3:	-		
<b>VANOS A DESCONTAR (m)</b>			
P1 ANCHO:	-		
P1 ALTURA:	-		
P2 ANCHO:	-		
P2 ALTURA:	-		
P3 ANCHO:	-		
P3 ALTURA:	-		
V1 ANCHO:	-		
V1 ALTURA:	-		
V2 ANCHO:	-		
V2 ALTURA:	-		
V3 ANCHO:	-		
V3 ALTURA:	-		
<b>DESCRIPCIÓN DE LA REGIÓN AFECTADA POR LA PATOLOGÍA:</b>			
La región afectada mostró un asentado tipo sogá, se delimitó por una longitud de 3.85 m y 1.65 m de altura. Dimensiones del ladrillo (0.11 m x 0.25 m). Ladrillo artesanal.

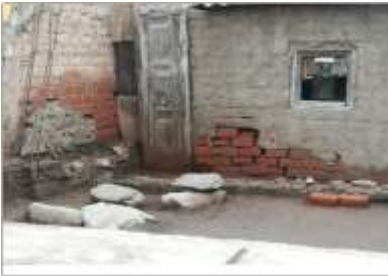
FICHA N°01 - 19		
"Registro de superficies con eflorescencias y/o criptoflorescencias presentes en los muros de albañilería confinada en el AA.HH. San Genaro - Chorrillos 2019"		
DIRECCIÓN:	MZ. T1 - LT. 11	FECHA: 24/03/19
AUTOR:	MIGUEL ANDERZÓN DÍAZ CARHUAPOMA	
MURO AFECTADO POR PATOLOGÍA:	CRIFTOFLORESCENCIA	
DIMENSIONES DEL MURO (m)		
ANCHO 1:	2.76	
ALTURA 1:	2.20	
ANCHO 2:	-	
ALTURA 2:	-	
ANCHO 3:	-	
ALTURA 3:	-	
VANOS A DESCONTAR (m)		
P1 ANCHO:	-	
P1 ALTURA:	-	
P2 ANCHO:	-	
P2 ALTURA:	-	
P3 ANCHO:	-	
P3 ALTURA:	-	
V1 ANCHO:	0.75	
V1 ALTURA:	0.75	
V2 ANCHO:	-	
V2 ALTURA:	-	
V3 ANCHO:	-	
V3 ALTURA:	-	
DESCRIPCIÓN DE LA REGIÓN AFECTADA POR LA PATOLOGÍA:		
La región afectada mostró un asentado tipo sogá, se contabilizaron 42 ladrillos dañados. Dimensiones del ladrillo (0.11 m x 0.25 m). Ladrillo artesanal.

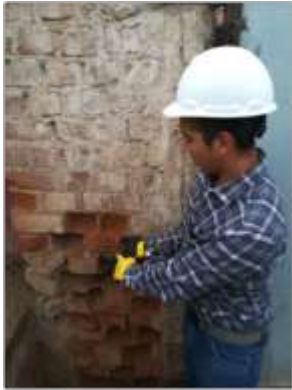
FICHA N°01 - 20		
"Registro de superficies con eflorescencias y/o criptoflorescencias presentes en los muros de albañilería confinada en el AA.HH. San Genaro - Chorrillos 2019"		
DIRECCIÓN:	MZ. A1 - LT. 20	FECHA: 07/04/19
AUTOR:	MIGUEL ANDERZÓN DÍAZ CARHUAPOMA	
MURO AFECTADO POR PATOLOGÍA:	CRIFTOFLORESCENCIA	
DIMENSIONES DEL MURO (m)		
ANCHO 1:	0.75	
ALTURA 1:	3.40	
ANCHO 2:	-	
ALTURA 2:	-	
ANCHO 3:	-	
ALTURA 3:	-	
VANOS A DESCONTAR (m)		
P1 ANCHO:	-	
P1 ALTURA:	-	
P2 ANCHO:	-	
P2 ALTURA:	-	
P3 ANCHO:	-	
P3 ALTURA:	-	
V1 ANCHO:	-	
V1 ALTURA:	-	
V2 ANCHO:	-	
V2 ALTURA:	-	
V3 ANCHO:	-	
V3 ALTURA:	-	
DESCRIPCIÓN DE LA REGIÓN AFECTADA POR LA PATOLOGÍA:		
La región afectada mostró un asentado tipo cabeza, se delimitó por una longitud de 0.50 m y 1.50 m de altura. Dimensiones del ladrillo (0.11 m x 0.13 m). Ladrillo artesanal.

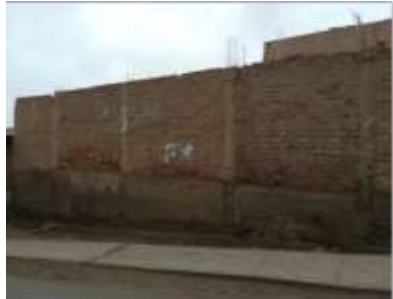
ALTURA 1:	3.85		
ANCHO 2:	-		
ALTURA 2:	-		
ANCHO 3:	-		
ALTURA 3:	-		
<b>VANOS A DESCONTAR (m)</b>			
P1 ANCHO:	-		
P1 ALTURA:	-		
P2 ANCHO:	-		
P2 ALTURA:	-		
P3 ANCHO:	-		
P3 ALTURA:	-		
V1 ANCHO:	-		
V1 ALTURA:	-		
V2 ANCHO:	-		
V2 ALTURA:	-		
V3 ANCHO:	-		
V3 ALTURA:	-		
DESCRIPCIÓN DE LA REGIÓN AFECTADA POR LA PATOLOGÍA:			
La región afectada mostró un asentado tipo sogá, se contabilizaron 47 ladrillos dañados y se delimitó una región con una longitud de 12.45 m y 1.25 m de altura. Dimensiones del ladrillo (0.11 m x 0.25 m). Ladrillo artesanal.

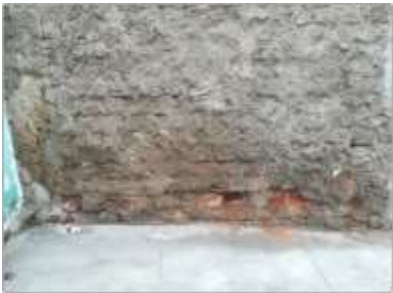
ALTURA 1:	2.36		
ANCHO 2:	-		
ALTURA 2:	-		
ANCHO 3:	-		
ALTURA 3:	-		
<b>VANOS A DESCONTAR (m)</b>			
P1 ANCHO:	-		
P1 ALTURA:	-		
P2 ANCHO:	-		
P2 ALTURA:	-		
P3 ANCHO:	-		
P3 ALTURA:	-		
V1 ANCHO:	-		
V1 ALTURA:	-		
V2 ANCHO:	-		
V2 ALTURA:	-		
V3 ANCHO:	-		
V3 ALTURA:	-		
DESCRIPCIÓN DE LA REGIÓN AFECTADA POR LA PATOLOGÍA:			
La región afectada mostró un asentado tipo cabeza, se contabilizaron 24 ladrillos dañados. Dimensiones del ladrillo (0.11 m x 0.13 m). Ladrillo artesanal.

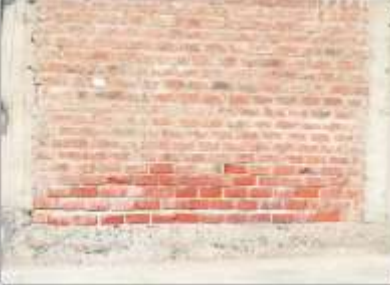
ALTURA 1:	2.65		
ANCHO 2:	-		
ALTURA 2:	-		
ANCHO 3:	-		
ALTURA 3:	-		
<b>VANOS A DESCONTAR (m)</b>			
P1 ANCHO:	-		
P1 ALTURA:	-		
P2 ANCHO:	-		
P2 ALTURA:	-		
P3 ANCHO:	-		
P3 ALTURA:	-		
V1 ANCHO:	-		
V1 ALTURA:	-		
V2 ANCHO:	-		
V2 ALTURA:	-		
V3 ANCHO:	-		
V3 ALTURA:	-		
DESCRIPCIÓN DE LA REGIÓN AFECTADA POR LA PATOLOGÍA: La región afectada mostró un asentado tipo sogá, se contabilizaron 23 ladrillos dañados y se delimitó una región con una longitud de 3.69 m y 0.45 m de altura. Dimensiones del ladrillo (0.11 m x 0.23 m). Ladrillo de 18 Huecos KK.

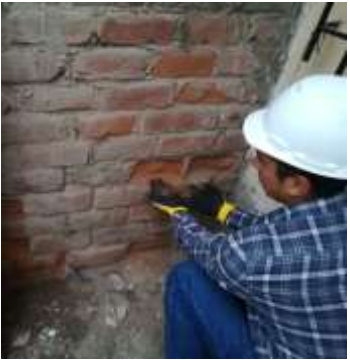
ALTURA 1:	2.50		
ANCHO 2:	-		
ALTURA 2:	-		
ANCHO 3:	-		
ALTURA 3:	-		
<b>VANOS A DESCONTAR (m)</b>			
P1 ANCHO:	-		
P1 ALTURA:	-		
P2 ANCHO:	-		
P2 ALTURA:	-		
P3 ANCHO:	-		
P3 ALTURA:	-		
V1 ANCHO:	-		
V1 ALTURA:	-		
V2 ANCHO:	-		
V2 ALTURA:	-		
V3 ANCHO:	-		
V3 ALTURA:	-		
DESCRIPCIÓN DE LA REGIÓN AFECTADA POR LA PATOLOGÍA: La región afectada mostró un asentado tipo sogá, se contabilizaron 13 ladrillos dañados. Dimensiones del ladrillo (0.11 m x 0.25 m). Ladrillo artesanal.

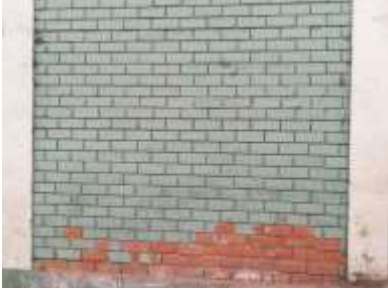
FICHA N°01 - 25		
"Registro de superficies con eflorescencias y/o criptoflorescencias presentes en los muros de albañilería confinada en el AA.HH. San Genaro - Chorrillos 2019"		
DIRECCIÓN:	MZ. B2 - LT. 28	FECHA: 27/04/19
AUTOR:	MIGUEL ANDERZÓN DÍAZ CARHUAPOMA	
MURO AFECTADO POR PATOLOGÍA:		CRIFTOFLORESCENCIA
DIMENSIONES DEL MURO (m)		
ANCHO 1:	3.35	
ALTURA 1:	2.60	
ANCHO 2:	-	
ALTURA 2:	-	
ANCHO 3:	-	
ALTURA 3:	-	
VANOS A DESCONTAR (m)		
P1 ANCHO:	-	
P1 ALTURA:	-	
P2 ANCHO:	-	
P2 ALTURA:	-	
P3 ANCHO:	-	
P3 ALTURA:	-	
V1 ANCHO:	-	
V1 ALTURA:	-	
V2 ANCHO:	-	
V2 ALTURA:	-	
V3 ANCHO:	-	
V3 ALTURA:	-	
DESCRIPCIÓN DE LA REGIÓN AFECTADA POR LA PATOLOGÍA:		
La región afectada mostró un asentado tipo sogá, se contabilizaron 39 ladrillos dañados. Dimensiones del ladrillo (0.11 m x 0.23 m). Ladrillo de 18 Huecos KK.

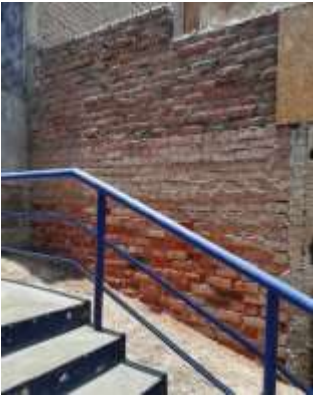
FICHA N°01 - 26		
"Registro de superficies con eflorescencias y/o criptoflorescencias presentes en los muros de albañilería confinada en el AA.HH. San Genaro - Chorrillos 2019"		
DIRECCIÓN:	MZ. V1 - LT. 16	FECHA: 05/05/19
AUTOR:	MIGUEL ANDERZÓN DÍAZ CARHUAPOMA	
MURO AFECTADO POR PATOLOGÍA:		CRIFTOFLORESCENCIA
DIMENSIONES DEL MURO (m)		
ANCHO 1:	3.75	
ALTURA 1:	3.72	
ANCHO 2:	-	
ALTURA 2:	-	
ANCHO 3:	-	
ALTURA 3:	-	
VANOS A DESCONTAR (m)		
P1 ANCHO:	-	
P1 ALTURA:	-	
P2 ANCHO:	-	
P2 ALTURA:	-	
P3 ANCHO:	-	
P3 ALTURA:	-	
V1 ANCHO:	-	
V1 ALTURA:	-	
V2 ANCHO:	-	
V2 ALTURA:	-	
V3 ANCHO:	-	
V3 ALTURA:	-	
DESCRIPCIÓN DE LA REGIÓN AFECTADA POR LA PATOLOGÍA:		
La región afectada mostró un asentado tipo sogá, se contabilizaron 115 ladrillos dañados. Dimensiones del ladrillo (0.11 m x 0.25 m). Ladrillo artesanal.

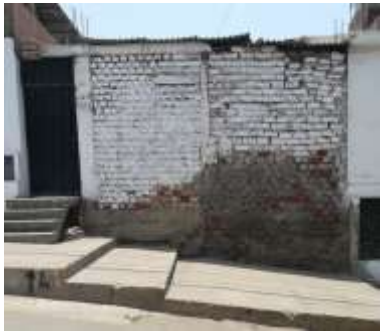
FICHA N°01 - 27		
"Registro de superficies con eflorescencias y/o criptoflorescencias presentes en los muros de albañilería confinada en el AA.HH. San Genaro - Chorrillos 2019"		
DIRECCIÓN:	MZ. A1 - LT. 13	FECHA: 05/05/19
AUTOR:	MIGUEL ANDERZÓN DÍAZ CARHUAPOMA	
MURO AFECTADO POR PATOLOGÍA:	CRIFTOFLORESCENCIA	
DIMENSIONES DEL MURO (m)		
ANCHO 1:	5.00	
ALTURA 1:	3.55	
ANCHO 2:	-	
ALTURA 2:	-	
ANCHO 3:	-	
ALTURA 3:	-	
VANOS A DESCONTAR (m)		
P1 ANCHO:	0.90	
P1 ALTURA:	2.30	
P2 ANCHO:	-	
P2 ALTURA:	-	
P3 ANCHO:	-	
P3 ALTURA:	-	
V1 ANCHO:	-	
V1 ALTURA:	-	
V2 ANCHO:	-	
V2 ALTURA:	-	
V3 ANCHO:	-	
V3 ALTURA:	-	
DESCRIPCIÓN DE LA REGIÓN AFECTADA POR LA PATOLOGÍA:		
La región afectada mostró un asentado tipo cabeza, se contabilizaron 263 ladrillos dañados y se delimitó una región con una longitud de 4.02 m y 0.80 m de altura. Dimensiones del ladrillo (0.10 m x 0.12 m). Ladrillo artesanal.

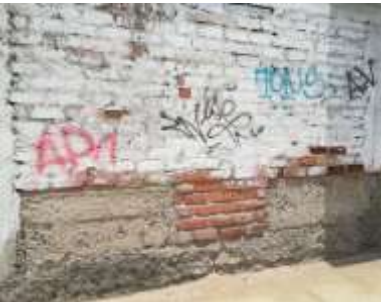
FICHA N°01 - 28		
"Registro de superficies con eflorescencias y/o criptoflorescencias presentes en los muros de albañilería confinada en el AA.HH. San Genaro - Chorrillos 2019"		
DIRECCIÓN:	MZ. R1 - LT. 11	FECHA: 05/05/19
AUTOR:	MIGUEL ANDERZÓN DÍAZ CARHUAPOMA	
MURO AFECTADO POR PATOLOGÍA:	CRIFTOFLORESCENCIA	
DIMENSIONES DEL MURO (m)		
ANCHO 1:	3.75	
ALTURA 1:	3.15	
ANCHO 2:	-	
ALTURA 2:	-	
ANCHO 3:	-	
ALTURA 3:	-	
VANOS A DESCONTAR (m)		
P1 ANCHO:	-	
P1 ALTURA:	-	
P2 ANCHO:	-	
P2 ALTURA:	-	
P3 ANCHO:	-	
P3 ALTURA:	-	
V1 ANCHO:	-	
V1 ALTURA:	-	
V2 ANCHO:	-	
V2 ALTURA:	-	
V3 ANCHO:	-	
V3 ALTURA:	-	
DESCRIPCIÓN DE LA REGIÓN AFECTADA POR LA PATOLOGÍA:		
La región afectada mostró un asentado tipo sogá, se contabilizaron 20 ladrillos dañados. Dimensiones del ladrillo (0.11 m x 0.25 m). Ladrillo artesanal.

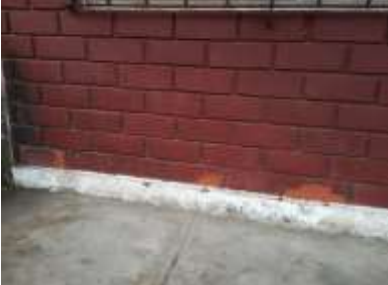
ALTURA 1:	2.40		
ANCHO 2:	-		
ALTURA 2:	-		
ANCHO 3:	-		
ALTURA 3:	-		
<b>VANOS A DESCONTAR (m)</b>			
P1 ANCHO:	0.90		
P1 ALTURA:	2.10		
P2 ANCHO:	-		
P2 ALTURA:	-		
P3 ANCHO:	-		
P3 ALTURA:	-		
V1 ANCHO:	1.50		
V1 ALTURA:	1.20		
V2 ANCHO:	-		
V2 ALTURA:	-		
V3 ANCHO:	-		
V3 ALTURA:	-		
DESCRIPCIÓN DE LA REGIÓN AFECTADA POR LA PATOLOGÍA: La región afectada mostró un asentado tipo sogá, se contabilizaron 3 ladrillos dañados. Dimensiones del ladrillo (0.10 m x 0.22 m). Ladrillo 18 Huecos KK.

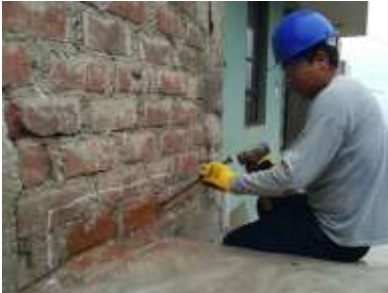
ALTURA 1:	2.60		
ANCHO 2:	-		
ALTURA 2:	-		
ANCHO 3:	-		
ALTURA 3:	-		
<b>VANOS A DESCONTAR (m)</b>			
P1 ANCHO:	1.00		
P1 ALTURA:	2.00		
P2 ANCHO:	-		
P2 ALTURA:	-		
P3 ANCHO:	-		
P3 ALTURA:	-		
V1 ANCHO:	1.04		
V1 ALTURA:	1.10		
V2 ANCHO:	-		
V2 ALTURA:	-		
V3 ANCHO:	-		
V3 ALTURA:	-		
DESCRIPCIÓN DE LA REGIÓN AFECTADA POR LA PATOLOGÍA: La región afectada mostró un asentado tipo sogá, se contabilizaron 4 ladrillos dañados. Dimensiones del ladrillo (0.10 m x 0.23 m). Ladrillo artesanal.

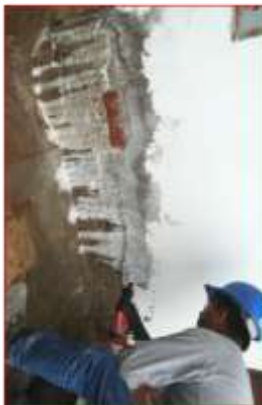
AMBIENTES	ÁREA (M2) ESTIMADA	ÁREA (M2) AFECTADA	% DEL MURO CON PATOLOGÍA																																																
MURO DE FACHADA	10.95	0.58	5.30%																																																
MURO DE SALA	-	-	-																																																
MURO DE COCINA	-	-	-																																																
MURO DE COMEDOR	-	-	-																																																
MURO DE DORM.	-	-	-																																																
MURO LATERAL	-	-	-																																																
EFLORESCENCIA																																																			
NIVEL DE SEVERIDAD	%																																																		
LEVE	1% - 20%																																																		
MODERADO	21% - 50%																																																		
SEVERO	51% - 100%																																																		
CRIPTOEFLORESCENCIA

NIVEL DE SEVERIDAD	%																																																		
LEVE	1% - 20%																																																		
MODERADO	21% - 50%																																																		
SEVERO	51% - 100%																																																		
<p>REVOQUE AFECTADO POR EFLORESCENCIA.</p> <p>MATERIALES PARA LA REPARACIÓN</p> <p>SE EMPLEÓ:</p> <ul style="list-style-type: none"> <li>- ARENA FINA</li> <li>- CEMENTO TIPO 1</li> <li>- AGUA</li> <li>- ACIDO CLORHIDRICO</li> </ul>		<p>ÁREA AFECTADA</p>

<p>EQUIPOS DE PROTECCIÓN</p> <ul style="list-style-type: none"> <li>- LENTES DE SEGURIDAD</li> <li>- GUANTES DE LONA</li> <li>- MASCARILLA ANTIPOLVO</li> <li>- TAPON DE OIDO</li> <li>- CASCO DE PROTECCION</li> </ul>		<p>PROCEDIMIENTO DE REPARACIÓN</p> <p>PASO 1</p> <ul style="list-style-type: none"> <li>- SE PROCEDE A LA INSPECCIÓN DE LA VIVIENDA EN LA PARTE INTERIOR Y EXTERIOR PARA DETECTAR LAS ZONAS AFECTADAS POR LA EFLORESCENCIA.</li> </ul> <p>PASO 2</p> <ul style="list-style-type: none"> <li>- SE DETECTÓ QUE EL PROBLEMA ERA EL CONTENIDO DE SAL EN LA ARENA FINA DEL TARRAJEO.</li> </ul> <p>PASO 3</p> <ul style="list-style-type: none"> <li>- SE TRAZA LA ZONA AFECTADA CON UNA ALTURA DE 0.35 m Y UNA LONGITUD DE 1.65 m, SE HACE EL CORTE CON LA AMOLADORA Y CON EL ROTOMARTILLO SE RENUEVE EL TARRAJEO.</li> </ul> <p>PASO 4</p> <ul style="list-style-type: none"> <li>- SE PROCEDE A LIMPIAR LA SUPERFICIE Y SE LE APLICA EL ACIDO CLORHIDRICO DISUELTO EN AGUA EN LA PROPORCIÓN DE (1: 10) SOBRE LA ZONA AFECTADA.</li> </ul> <p>PASO 5</p> <ul style="list-style-type: none"> <li>- AL DÍA SIGUIENTE PREVIO AL TARRAJEO SE APLICA UNA LECHADA DE CEMENTO Y AGUA, SEGUIDAMENTE SE PROCEDE AL TARRAJEO DE LA ZONA AFECTADA CON MEZCLA DE CEMENTO - ARENA FINA (1: 5), ADICIONANDO ADITIVO CHEMITA 1.</li> </ul> <p>RECOMENDACIONES</p> <ul style="list-style-type: none"> <li>- LUEGO DE LAS INSPECCIONES Y ANALIZAR EL ORIGEN DEL PROBLEMA, SE RECOMIENDA EL MÉTODO DE REPARACIÓN.</li> </ul>

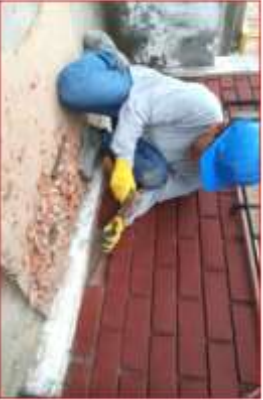
SE EMPLEÓ:																															
- ARENA FINA																															
- CEMENTO TIPO 1																															
- AGUA																															
- 3 LADRILLOS KK DE 18 HUECOS																															
HERRAMIENTAS				MANO DE OBRA		EQUIPOS DE PROTECCIÓN																									
<ul style="list-style-type: none"> <li>- COMBA</li> <li>- CINCEL</li> <li>- ESPÁTULA</li> <li>- PLANCHA DE BATIR</li> <li>- BADILEJO</li> </ul>				<ul style="list-style-type: none"> <li>- CUADRILLA:</li> <li>- OPERARIO</li> <li>- PEÓN</li> </ul>		<ul style="list-style-type: none"> <li>- LENTES DE SEGURIDAD</li> <li>- GUANTES DE LONA</li> <li>- MASCARILLA ANTIPOLVO</li> <li>- TAPON DE OIDO</li> <li>- CASCO DE PROTECCIÓN</li> </ul>																									
				<p><b>PASO 1</b></p> <p>- SE PROCEDE A LA INSPECCIÓN DE LA VIVIENDA EN LA PARTE INTERIOR Y EXTERIOR PARA DETECTAR LAS ZONAS AFECTADAS POR LA CRIPTOFLORESCENCIA.</p>		<p><b>PASO 2</b></p> <p>- SE DETECTÓ QUE EL PROBLEMA ERA DEGRADACIÓN DE LADRILLO.</p>																									
				<p><b>PASO 3</b></p> <p>- SE TRAZA LA ZONA AFECTADA CON UNA ALTURA DE 0.30 m Y UNA LONGITUD DE 2.10 m SE HACE EL CORTE CON LA COMBA Y PUNTA PARA EXTRAER LOS 3 LADRILLOS DANADOS.</p>		<p><b>PASO 4</b></p> <p>- SE PROCEDE A COLOCAR LA MEZCLA Y LOS LADRILLOS, LA MEZCLA CONFORMADA POR CEMENTO + ARENA.</p>																									
				<p><b>PASO 5</b></p>		<p><b>RECOMENDACIONES</b></p> <p>- LUEGO DE LAS INSPECCIONES Y ANALIZAR EL ORIGEN DEL PROBLEMA, SE RECOMIENDA EL MÉTODO DE REPARACIÓN.</p>																									
				<p>- FINALMENTE SE DEJA SECAR LA ZONA AFECTADA.</p>

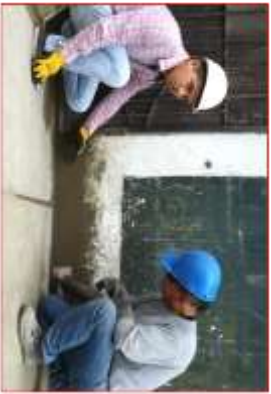
ÁREA AFECTADA

HERRAMIENTAS		MANO DE OBRA		- AL DÍA SIGUIENTE PREVIO AL TARRAJEO SE APLICA UNA LECHADA DE CEMENTO Y AGUA, SEGUIDAMENTE SE PROCEDE AL TARRAJEO DE LA ZONA AFECTADA CON MEZCLA DE CEMENTO - ARENA FINA (1:5) Y ADICIONANDO ADITIVO CHEMITA 1.

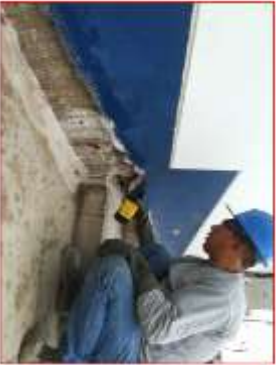
EFLORESCENCIA		NIVEL DE SEVERIDAD		LEVE	1% - 20%	MODERADO	21% - 50%	SEVERO	51% - 100%	<p>PASO 2</p> <p>- SE DETECTÓ QUE EL PROBLEMA ERA EL CONTENIDO DE SAL EN LA ARENA FINA DEL TARRAJEO.</p>
EFLORESCENCIA																
NIVEL DE SEVERIDAD																
LEVE	1% - 20%															
MODERADO	21% - 50%															
SEVERO	51% - 100%															
MURO DE SALA	-	-	-	<p>PASO 3</p> <p>- SE TRAZA LA ZONA AFECTADA CON UNA ALTURA DE 0.20 m Y UNA LONGITUDS DE 1.55 m SE HACE EL CORTE CON LA AMOLADORA Y CON CINCEL Y COMBA SE REMOVIO PARTE DEL TARRAJEO.</p>		<p>PASO 4</p> <p>- SE PROCEDE A LIMPIAR LA SUPERFICIE Y SE LE APLICA EL ÁCIDO CLORHIDRICO DISUELTO EN AGUA EN LA PROPORCIÓN DE (1 : 10) SOBRE LA ZONA AFECTADA.</p>										
MURO DE COCINA	-	-	-	<p>PASO 5</p> <p>- AL DÍA SIGUIENTE PREVIO AL TARRAJEO SE APLICA UNA LECHADA DE CEMENTO Y AGUA, SEGUIDAMENTE SE PROCEDE AL TARRAJEO DE LA ZONA AFECTADA CON MEZCLA DE CEMENTO - ARENA FINA (1 : 5) Y ADICIONANDO ADITIVO CHEMITA 1.</p>		<p>RECOMENDACIONES</p> <p>- LUEGO DE LAS INSPECCIONES Y ANALIZAR EL ORIGEN DEL PROBLEMA, SE RECOMIENDA EL MÉTODO DE REPARACIÓN.</p>										
MURO DE DORM.	-	-	-	<p>REVOQUE AFECTADO POR EFLORESCENCIA.</p>												
MURO LATERAL	-	-	-	<p>EXPLICACIÓN DEL PROBLEMA</p>												
MATERIALES PARA LA REPARACIÓN				<p>SE EMPLEÓ:</p> <ul style="list-style-type: none"> <li>- ARENA FINA</li> <li>- CEMENTO TIPO 1</li> <li>- AGUA</li> <li>- ÁCIDO CLORHIDRICO</li> <li>- CHEMITA 1</li> </ul>												
HERRAMIENTAS				<p>MANO DE OBRA</p> <p>CUADRILLA:</p> <ul style="list-style-type: none"> <li>- OPERARIO</li> <li>- PEON</li> </ul>												
<ul style="list-style-type: none"> <li>- FROTACHO</li> <li>- COMBA</li> <li>- CINCEL</li> <li>- AMOLADORA</li> <li>- REGLA DE ALUMINIO</li> <li>- ESPÁTULA</li> </ul>				<p>EQUIPOS DE PROTECCIÓN</p> <ul style="list-style-type: none"> <li>- LENTES DE SEGURIDAD</li> <li>- GUANTES DE LONA</li> <li>- MASCARILLA ANTIPOLVO</li> <li>- TAPÓN DE OIDO</li> <li>- CASCO DE PROTECCIÓN</li> </ul>
