TRABAJO DE SUFICIENCIA PROFESIONAL

**“EJECUCION DEL MANTENIMIENTO PERIODICO Y
RUTINARIO, DEL SERVICIO EMP. HV-1008 – SAN MARTIN DE
TIMPOJPUQUIO – CALLANCA, CORDOVA – HUAYTARA -
HUANCAVELICA”**

INGENIERO CIVIL

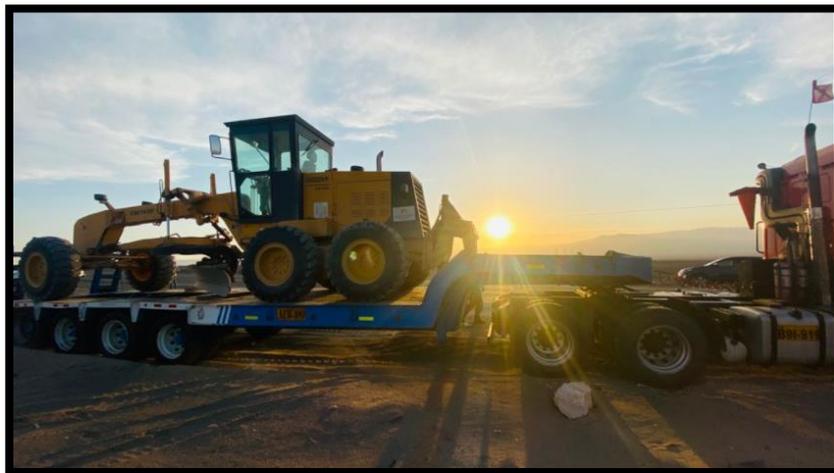
Foto 21 Traslado mediante cama baja

DIFICULTADES EN LA OBRA	SOLUCIONES Y APORTE EN LA OBRA
<ul style="list-style-type: none"> Al iniciar la movilización de equipos desde Nazca hasta el punto de estacionamiento, donde se ubica el campamento se tuvo dificultad en el acceso para la cama baja evitando que lleguen las maquinarias (rodillo y motoniveladora) al punto cero. <div data-bbox="272 730 874 1160" data-label="Image"> </div> <p data-bbox="284 1189 847 1279">Foto 22 Pool de maquinarias operativas para inicio de trabajos</p>	<ul style="list-style-type: none"> Para la llegada de la motoniveladora se tuvo que hacer la descarga en el distrito de Córdova teniendo que rodar hacia el punto cero que son 15 km aproximadamente de distancia Para la llegada del rodillo, se tuvo la misma dificultad con la cama baja, esta maquinaria no puede rodar en accesos accidentados ya que causaría problemas mecánicos como paso en anteriores trabajos, así que contado con dicha experiencia se tuvo que llevar desde Córdova hasta el punto cero con un camión con plataforma para la descarga tuvimos que realizar con la ayuda del cargador frontal que ya había llegado el acondicionamiento de una pendiente a desnivel para hacer la descarga por lo cual se tuvo éxito en la llegada del pool de maquinarias al lugar

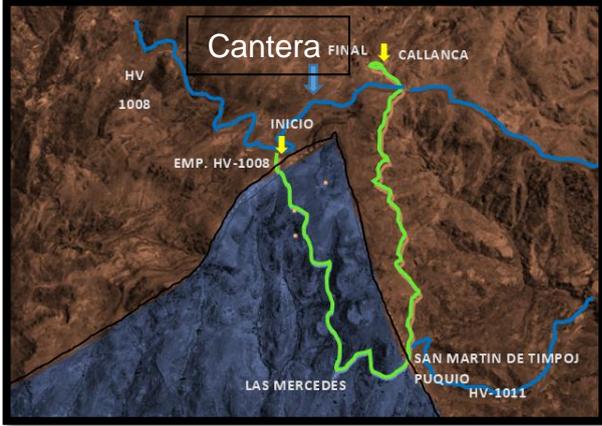
DIFICULTADES EN LA OBRA	SOLUCIONES Y APOORTE EN LA OBRA
<ul style="list-style-type: none"> El problema que se tiene fue el acceso a la cantera ya que esta no cuenta con una carretera, teniendo la zona hundimientos pronunciados en casi todo el tramo corto, queda a 800 metros del punto 00+000 km

<p>Grafico 4.2-02 Ubicación de Nueva Cantera</p>	<ul style="list-style-type: none"> Se realizo la inspección del acceso tanto de ida y vuelta con una camioneta 4 X 4 del acceso, logramos identificar zonas con hundimiento y se relleno con piedras mayores a 2" con mano de obra y finalmente un perfilado con la motoniveladora quedando el acceso transitable para los volquetes y asi poder hacer el traslado del material con normalidad.

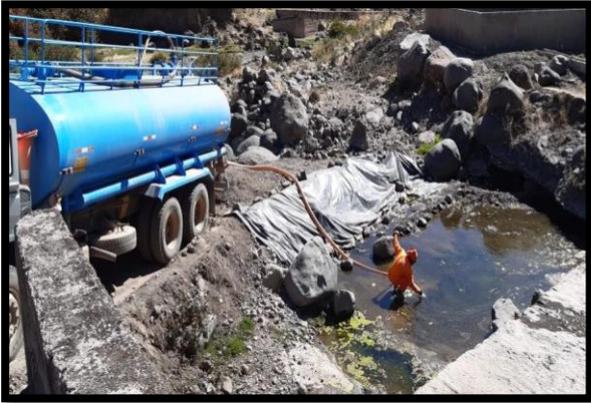
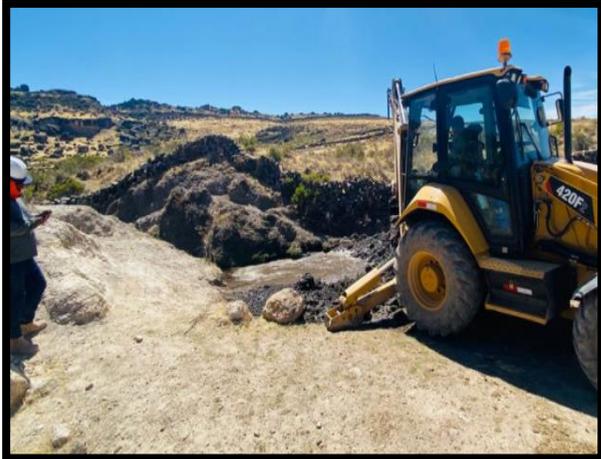
DIFICULTADES EN LA OBRA	SOLUCIONES Y APORTE EN LA OBRA
<ul style="list-style-type: none"> Las fuentes de agua visitadas para la elaboración del Plan de Trabajo de la FASE I se dejó de usar por motivos naturales y sociales, hubo baja afluencia del material líquido por lo que los pobladores no nos permitieron seguir haciendo la extracción de líquido elemento.

<p>Foto 25 Ubicación de nueva cantera</p>

<p>Foto 26 Ubicación de nueva cantera</p>	<p>Se realizaron 02 soluciones para el tema de falta de agua:</p> <ul style="list-style-type: none"> Se amplió el primero punto de agua con la ayuda de la retroexcavadora a fin de poder acumular agua, con una profundidad de 1 metro Aprox. Se hizo un recorrido por la cuenca del río más cercano al proyecto, se logró ubicar un acceso que da al río, se fue a verificar y escurría poca cantidad de agua, se logró encausar con geomembrana y así se empozaba y se podía acumular agua para el llenado de cisterna

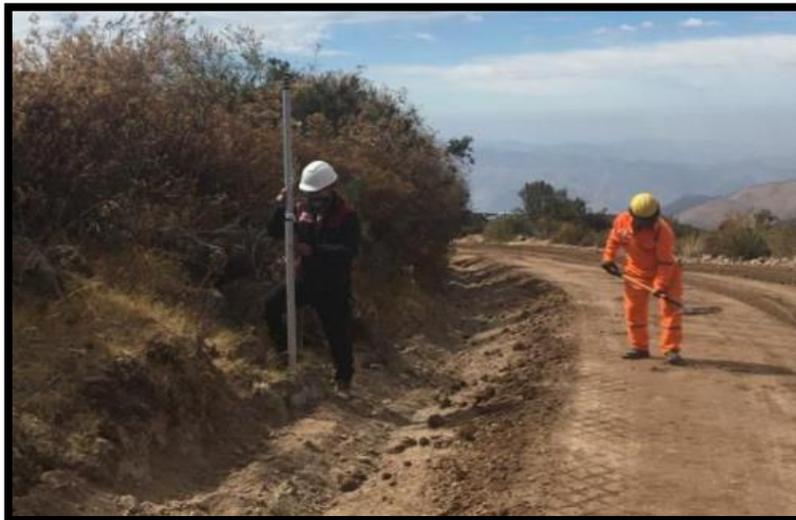
Foto 28 Verificando puntos de control y pendiente de cunetas
