**SOLUCIÓN VIAL CONGRUENTE AL ÍNDICE DE  
CONDICIÓN DEL PAVIMENTO FLEXIBLE  
APLICANDO LA NORMA ASTM D6433 EN EL JR.  
ALONSO MERCADILLO**

Bach. CUELLAR CENTENO, Jhonny Luis

**HUANCAYO – PERÚ  
2021**

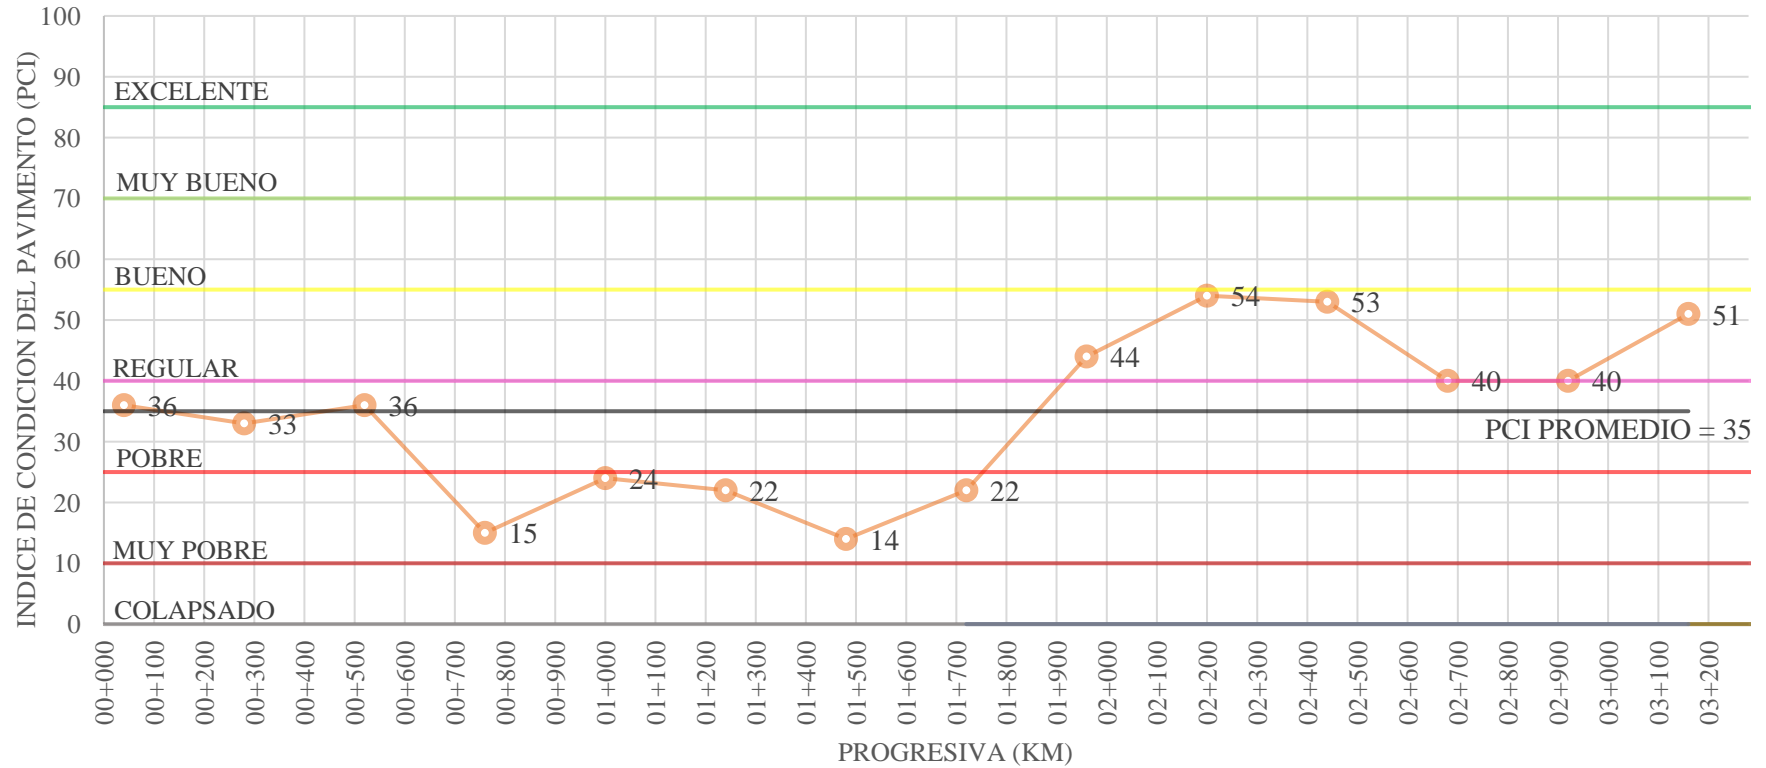
Gráfico 5: Índice de condición del pavimento flexible (PCI)  
 Fuente: EvalPav

Con los datos obtenidos del programa EvalPav se elabora el siguiente grafico que detalla con significativo detalle el índice de condición del pavimento flexible del Jr. Alonso Mercadillo.

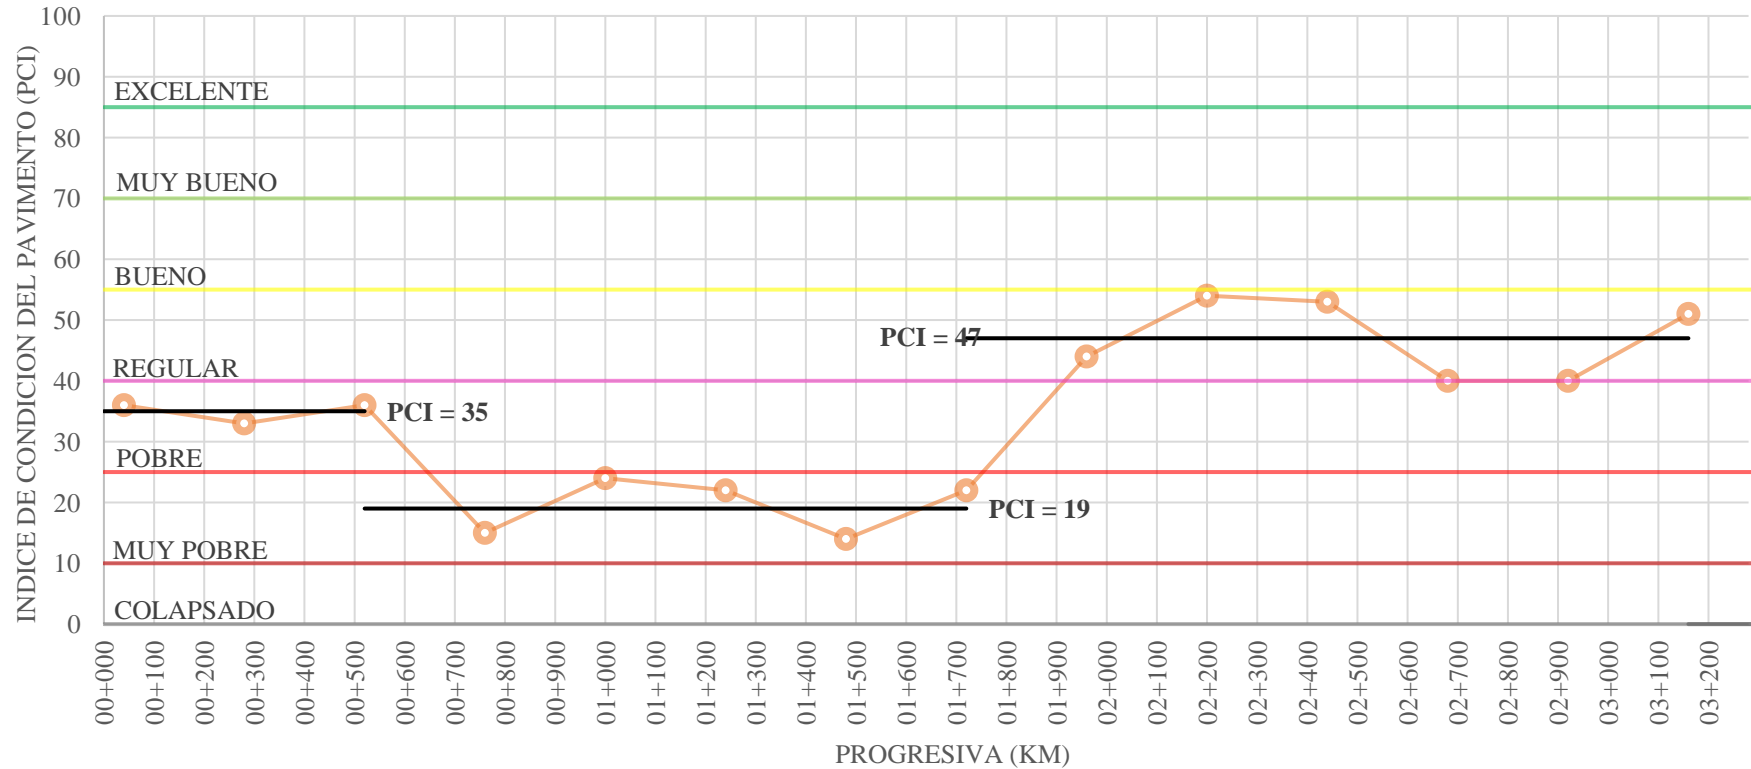
Gráfico 6: Sectorización por índice de condición del pavimento flexible (PCI)  
 Fuente: EvalPav

Habiendo logrado sectorizar el Jr. Alonso Mercadillo, se procede a elaborar el grafico que describe de manera más clara y detallada la información obtenida en este proceso.
