**|UNIVERSIDAD PERUANA LOS ANDES  
FACULTAD DE INGENIERÍA  
ESCUELA PROFESIONAL DE INGENIERÍA CIVIL**

**DETERMINACIÓN DEL ESTADO DEL  
PAVIMENTO FLEXIBLE MEDIANTE LOS  
MÉTODOS VIZIR Y PCI DEL JR. PETRONA  
APOLAYA -CHUPACA-2022**

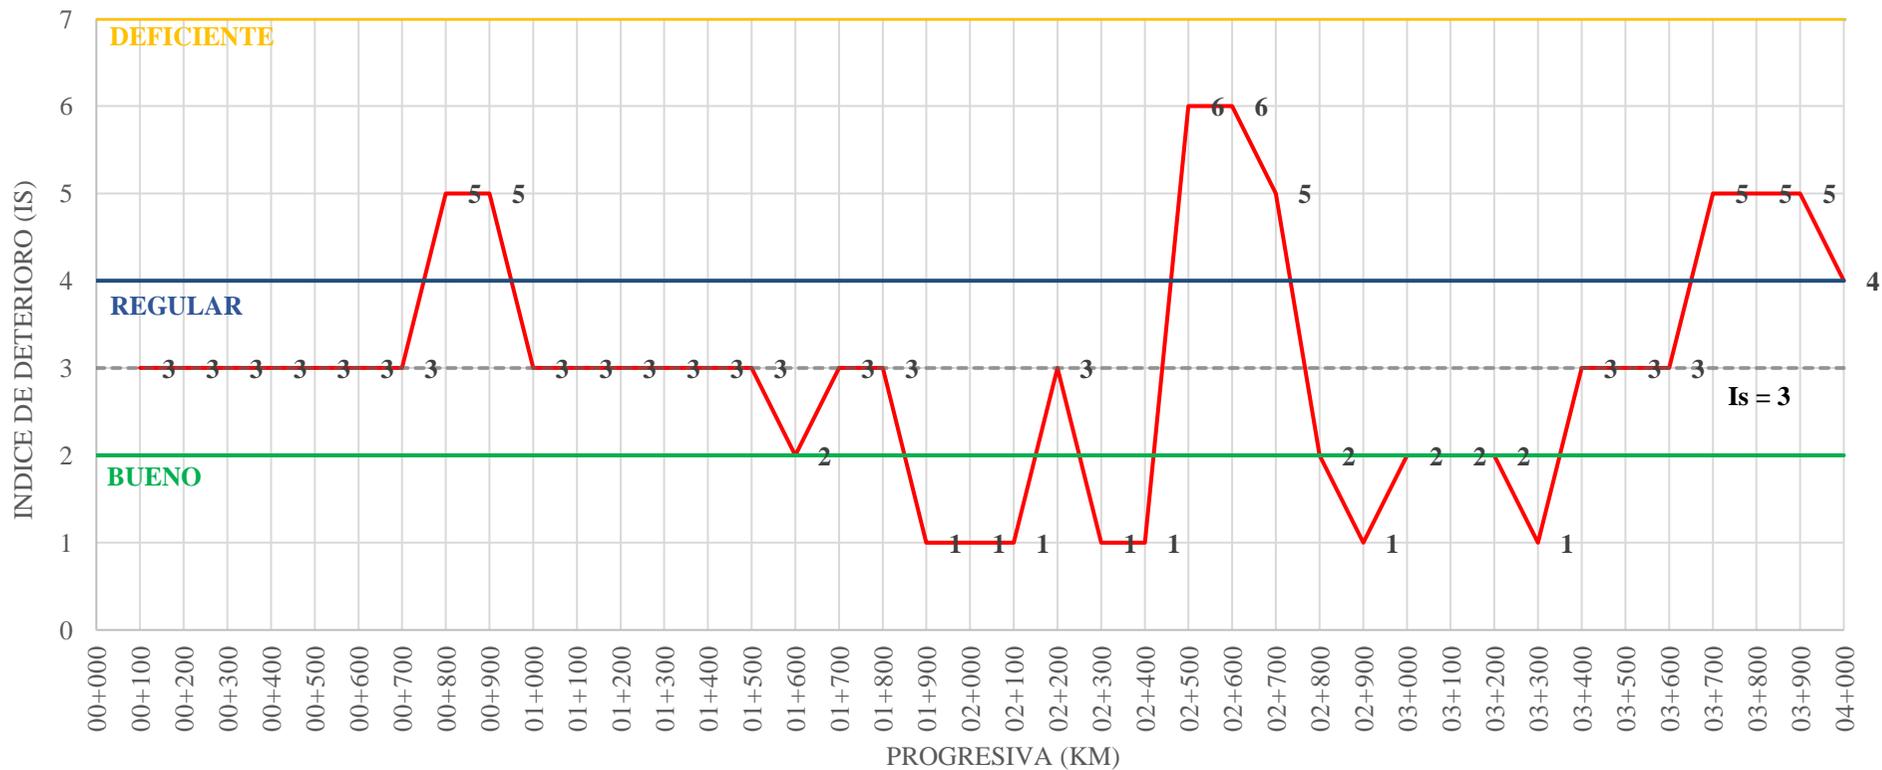
Además de ello en el grafico se aprecia el índice de deterioro superficial (Is) de cada unidad de muestra utilizada para este método, así como el índice de deterioro superficial promedio (Is) del Jr. Petrona Apolaya.

Gráfico 5: Índice de deterioro superficial (Is) del Jr. Petrona Apolaya  
Fuente: Elaboración propia

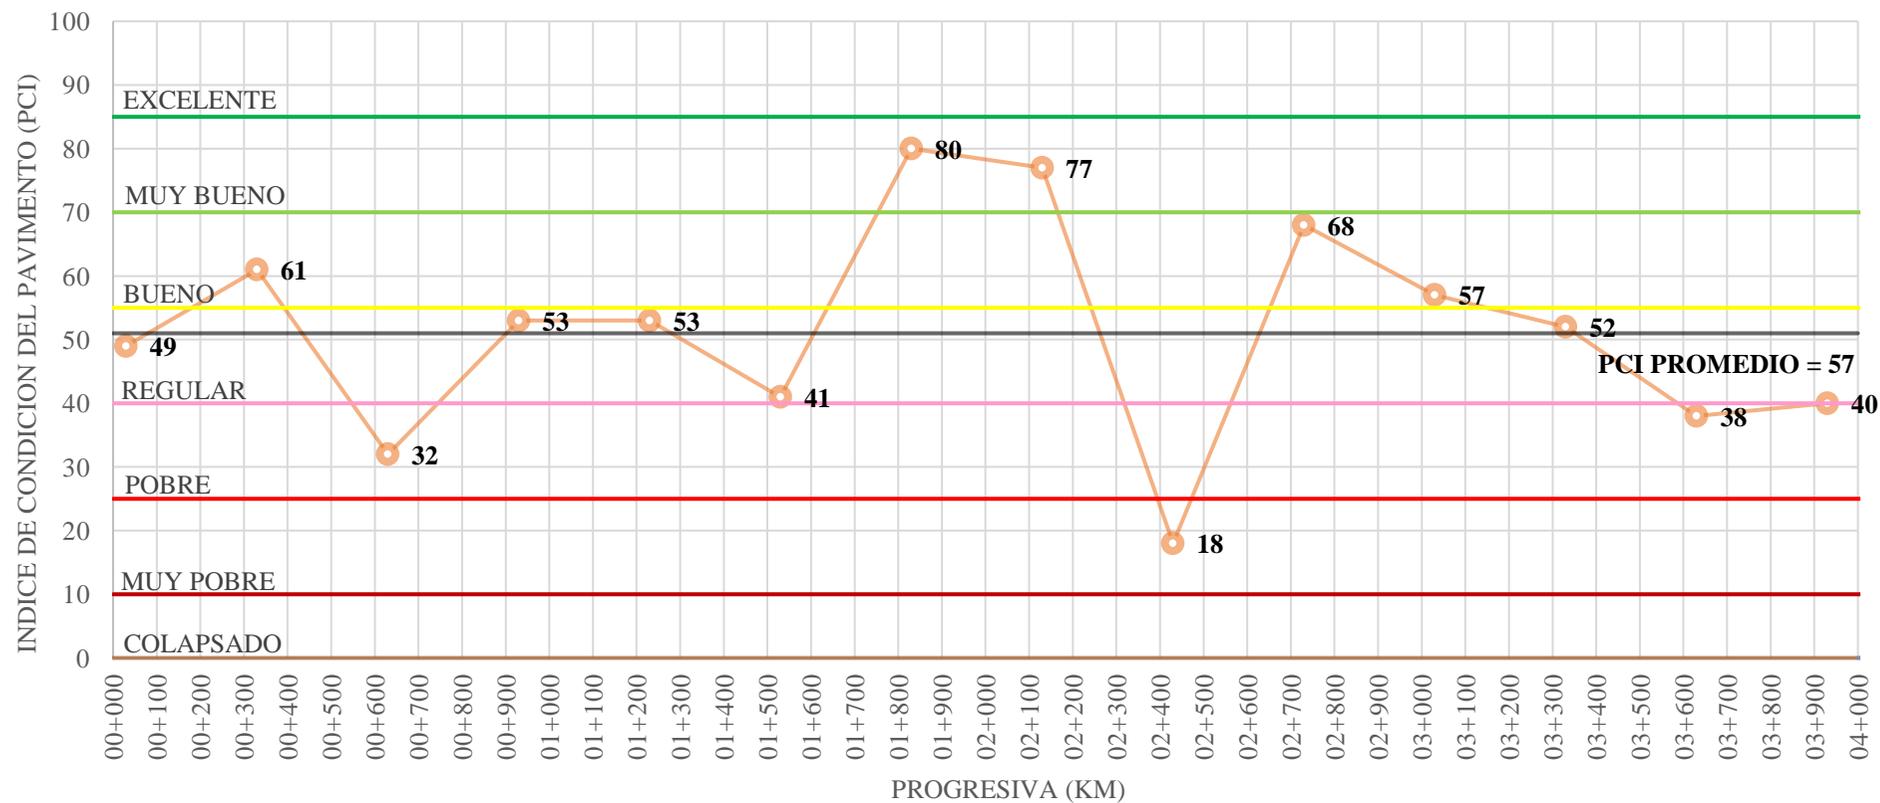
En el grafico se puede apreciar que en el eje de las abscisas se encuentran las progresivas pertenecientes al Jr. Petrona Apolaya y en el eje de las ordenadas el PCI que fluctúa entre los valores de 0 a 100. Además de todo lo expuesto líneas atrás se observa el PCI de cada unidad de muestra, así como también el PCI promedio del Jr. Petrona Apolaya que evidencia una vez más el estado del pavimento el cual es regular.

Gráfico 7: Índice de condición del pavimento flexible (PCI) del Jr. Petrona Apolaya  
Fuente: EvalPav

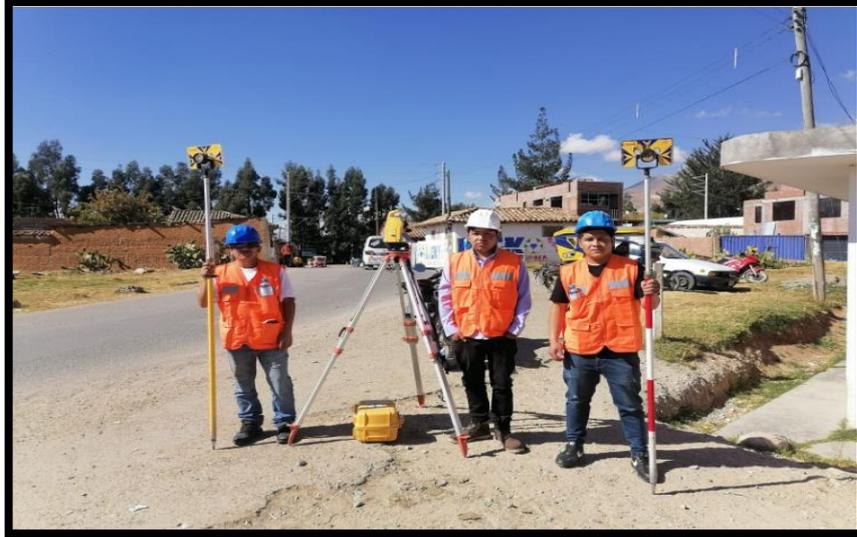
LEVANTAMIENTO DE LA CARRETERA CHUPACA  
SAN JUAN DE ISCO

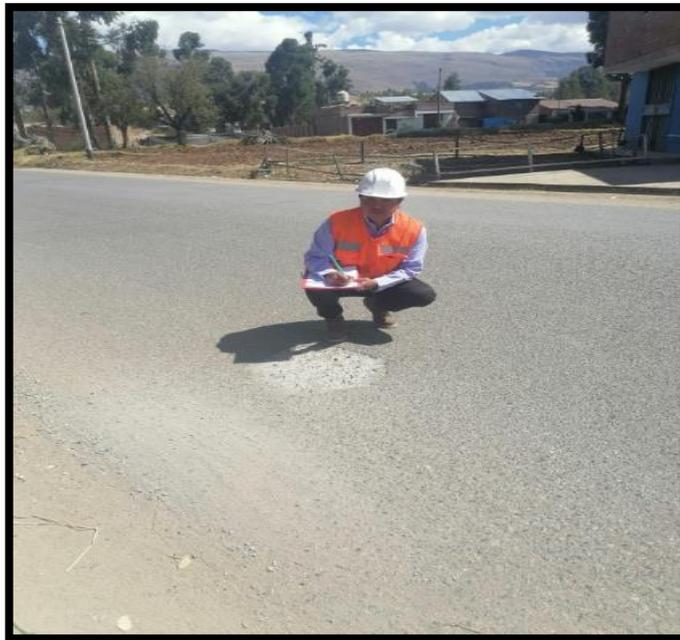
SE TOMA APUNTE DE TODAS LAS FALLAS EXISTENTES  
EN EL TRAMO CHUPACA SAN JUAN DE ISCO
