UNIVERSIDAD PERUANA LOS ANDES
FACULTAD DE INGENIERÍA
ESCUELA PROFESIONAL DE INGENIERÍA CIVIL

**ORIGEN DEL ASENTAMIENTO DEL PAVIMENTO
EN LA CONSTRUCCIÓN DE REDES DE
SANEAMIENTO, CALLE 6, CHORRILLOS, LIMA 2022**

Autor: Bach. PAZ ARRESE, Merciful Alexandra Warlock

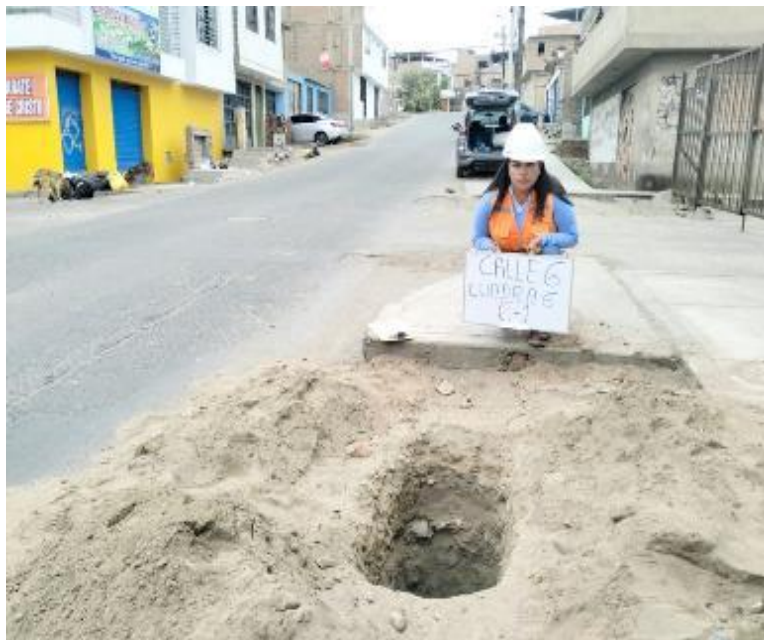
Figura 9. Calicata – C1
Fuente: Elaboración propia
